# Analisi della risposta sismica degli elementi non-strutturali durante il terremoto del Centro Italia

## The 2016 Central Italy Earthquake: Seismic behaviour of non-structural elements

Daniele Perrone<sup>1</sup>, Roberto Nascimbene<sup>2</sup>, Luigi Di Sarno<sup>3</sup> ■

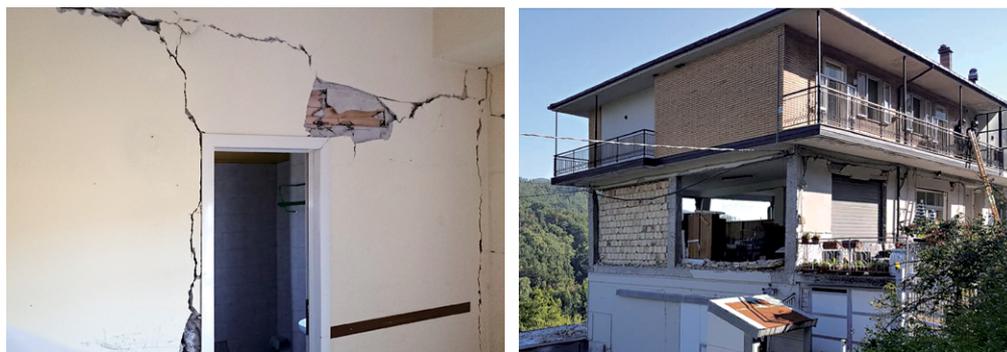
Le ispezioni post-sisma hanno evidenziato gli ingenti danni, sia di natura strutturale che non-strutturale, riportati dagli edifici ad uso residenziale. In merito alle problematiche di natura non-strutturale, si sono rivelati innumerevoli danni agli elementi di tamponatura nelle strutture in calcestruzzo armato (Figura 2). I danni alle tamponature sono stati tipicamente osservati nella maggior parte degli eventi sismici di una certa rilevanza che hanno colpito il territorio italiano, come anche osservato da Braga et al. (2011). Le tamponature sono generalmente realizzate con laterizi forati e giunti di malta connessi direttamente alla maglia strutturale. A causa delle deformazioni di interpiano generate dall’azione sismica, le tamponature tendono in un primo momento a disconnettersi dalla maglia strutturale e successivamente, per deformazioni della struttura maggiori, ad agire da puntoni diagonali che irrigidiscono la struttura impedendone la deformazione (Perrone et al., 2016). Tale meccanismo fa sì che si generino delle fessure diagonali che coinvolgono l’intero pannello; in alcuni casi si osservano anche dei collassi parziali che riguardano gli spigoli del pannello murario.

Gli studi sperimentali condotti da alcuni ricercatori hanno consentito di riprodurre in laboratorio il progressivo danneggiamento osservato durante gli eventi sismici (Pujol e Fick, 2010; Pavese et al., 2016). I risultati delle campagne sperimentali hanno permesso di definire differenti stati limite per i pannelli di tamponatura e di valutare quali sono gli spostamenti di interpiano che comportano il raggiungimento di tali stati limite (Sassun et al., 2015). I codici normativi Italiani ed Europei non forniscono precise indicazioni su come mitigare i danni alle tamponature; un utile riferimento in tal senso può essere costituito dalla norma americana FEMA E-74 (2012). Le indicazioni fornite dalla FEMA E-74 suggeriscono di non connettere direttamente il pannello murario al telaio strutturale ma di lasciare un opportuno spazio libero affinché il pannello non interagisca con la struttura a seguito delle deformazioni indotte dal sisma; il gap deve essere stimato in funzione delle deformazioni strutturali valutate per le azioni sismiche di progetto. Si deve far presente che l’utilizzo di tale tecnica, che si rivela molto spesso di difficile applicazione soprattutto negli edifici esistenti, richiede anche l’adozione di opportuni accorgimenti al fine di prevenire

**Figura 2**  
Tipici danni alle tamponature.

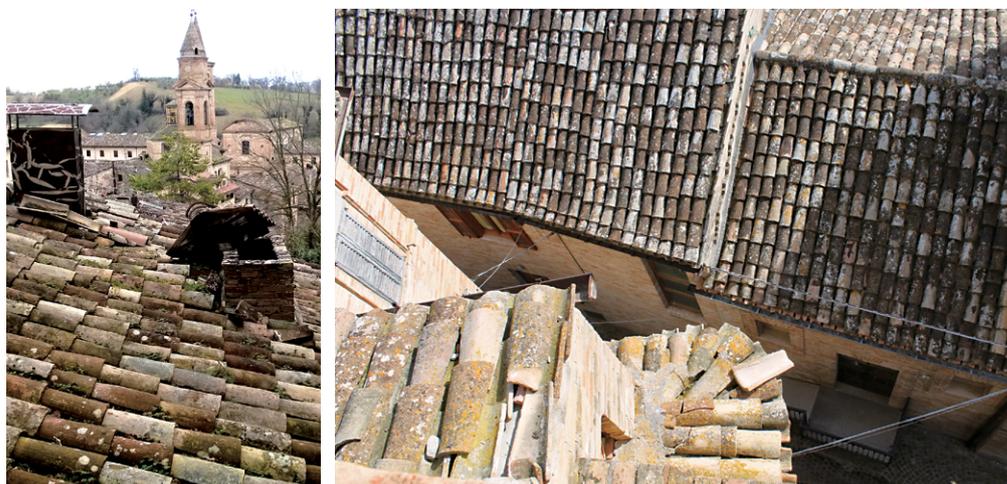
**Figura 3**  
Tipici danni alle tamponature  
(a sinistra).

**Figura 4**  
Caduta di tegole da tetti a  
falda (a destra).

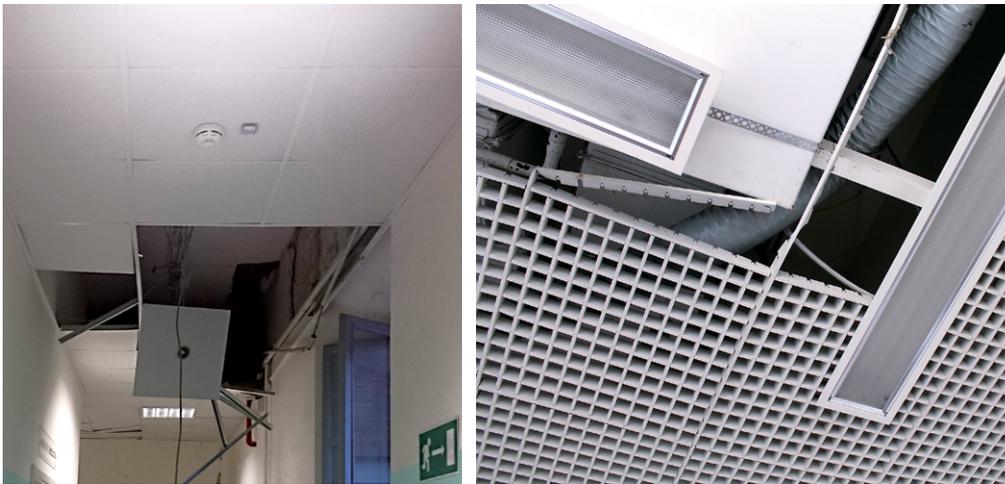
logia è simile a quella descritta nella sezione precedente per gli edifici residenziali, gli altri elementi non-strutturali che hanno spesso risentito di significativi danneggiamenti sono stati i controsoffitti, impianti di illuminazione a soffitto e le scaffalature. Gli ingenti danni ai sistemi di controsoffittatura sono una diretta conseguenza della totale assenza di una adeguata progettazione antisismica. Le ispezioni effettuate hanno messo in evidenza come, nella maggior parte dei casi, le maglie principali e secondarie che costituiscono il supporto per i pannelli siano connesse alla struttura mediante dei semplici collegamenti verticali; senza l'adozione di controventi in grado di assorbire le azioni orizzontali. I danni sono spesso concentrati nelle zone perimetrali a causa della rottura dei rivetti e alla conseguente instabilizzazione delle griglie principali e secondarie generalmente realizzate in alluminio (Figura 5).

L'innescarsi del danneggiamento in corrispondenza delle zone perimetrali è stato riscontrato anche durante le prove sperimentali (Pourali et al., 2015; Badillo-Almaraz et al., 2006). Questo comportamento è generalmente dovuto alla scarsa cura dei particolari costruttivi; in particolar modo, le non adeguate prestazioni rilevate sono conseguenti ad un inadeguato distanziamento tra le pareti perimetrali e le griglie che compongono la controsoffittatura e all'assenza di sufficienti supporti verticali in corrispondenza delle estremità. È importante sottolineare come evidenze sperimentali, confermate anche in caso di eventi sismici, abbiano indicato che l'innescarsi in un primo danneggiamento che comporti la caduta dei pannelli può instaurare un fenomeno di danneggiamento progressivo. I pannelli del controsoffitto fungono infatti da elementi di stabilizzazione per le snelle griglie che compongono il sistema di controsoffittatura, la loro caduta potrebbe provocare l'instabilizzazione delle griglie ed il conseguente danneggiamento progressivo dell'intera controsoffittatura. In merito ai principali dettagli costruttivi che possono prevenire il danneggiamento dei sistemi di controsoffittatura, alcuni codici normativi internazionali forniscono precise indicazioni sia per la prevenzione del danneggiamento nelle zone perimetrali che per l'installazione di un idoneo sistema di controventatura. In tal senso un utile riferimento è costituito ancora una volta dalla norma FEMA E-74 (2012), così come da una linea guida neo zelandese (AWCI, 2015). Gli edifici pubblici, come per esempio scuole, uffici amministrativi, archivi di stato e biblioteche sono spesso caratterizzati dalla presenza di grandi archivi in cui è depositata importante documentazione. I danni riscontrati durante i rilievi post-sisma

**Figura 5**  
Tipico danneggiamento dei sistemi di controsoffittatura in edifici pubblici.

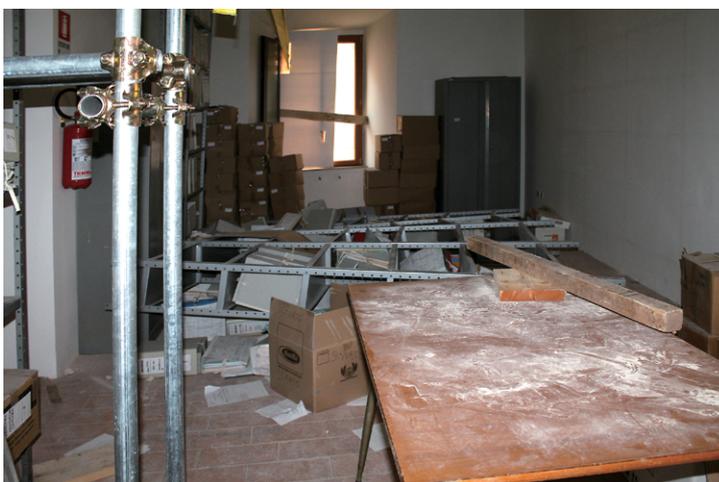
**Figura 6**  
Ribaltamento di una scaffalatura in un edificio pubblico.

hanno messo in evidenza il frequente ribaltamento delle scaffalature a causa delle significative accelerazioni di piano (Figura 6). Allo stesso tempo sono stati anche riscontrati alcuni esempi di buona pratica che hanno evidenziato come l'adozione di semplici dettagli costruttivi possa impedire il danneggiamento delle scaffalature. In Figura 8 sono riportati due esempi di come prevenire efficacemente il fenomeno del ribaltamento. Qualora si abbiano delle scaffalature posizionate in corrispondenza di murature perimetrali è sufficiente collegare le scaffalature ai muri adiacenti (Figura 7a); nel caso in cui vi siano file di scaffalature parallele è necessario collegarle tra loro mediante elementi orizzontali di opportune dimensioni (Figura 7b). L'efficacia di questa tipologia di intervento è stata confermata dall'instabilizzazione degli elementi orizzontali a causa delle sollecitazioni a cui sono stati sottoposti (Figura 7b); la semplice sostituzione dei canali consentirà di ripristinare la configurazione precedente al sisma. È importante sottolineare che nel caso in cui si effettui un collegamento tra le scaffalature e le murature perimetrali occorre tenere in conto delle forze concentrate aggiuntive agenti sulle murature; questa verifica è necessaria per prevenire eventuali fenomeni fuori dal piano dei pannelli murari.

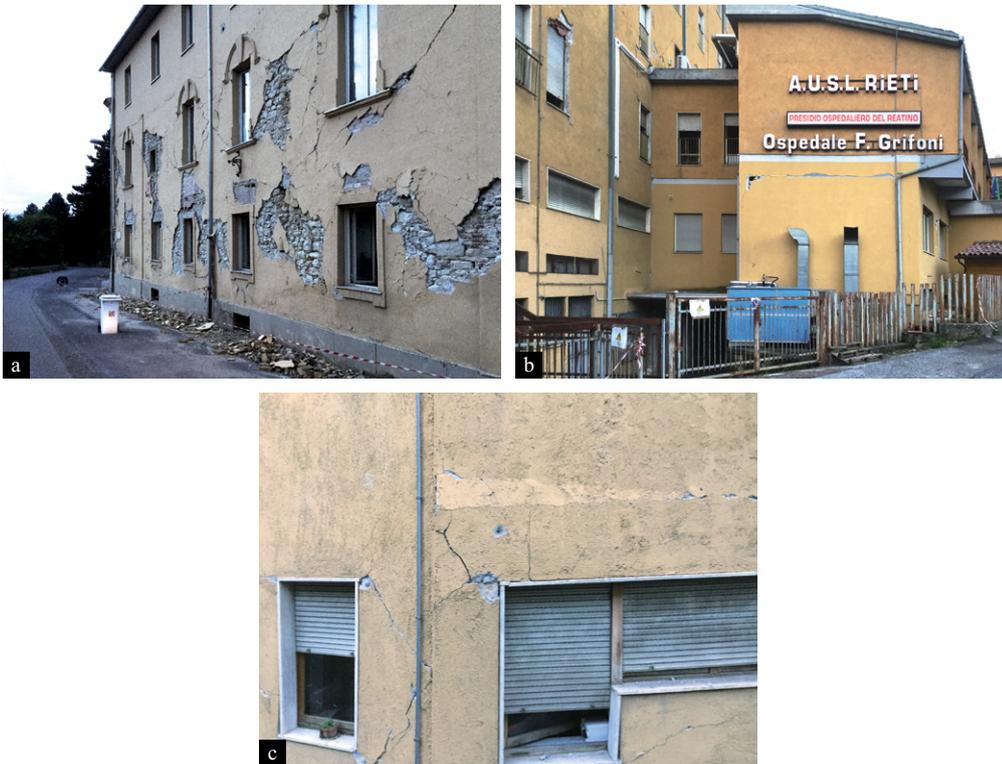
**Figura 8**

Danni rilevati all'Ospedale F. Grifoni di Amatrice a seguito del terremoto del 24 agosto 2016.

- a) Parte con struttura portante in muratura: danneggiamento alle pareti perimetrali esterne.
- b) Parte con struttura portante in c.a.: danneggiamento ai pompagni.
- c) Parte con struttura in c.a.: danni rilevati agli elementi non strutturali lungo le facciate.

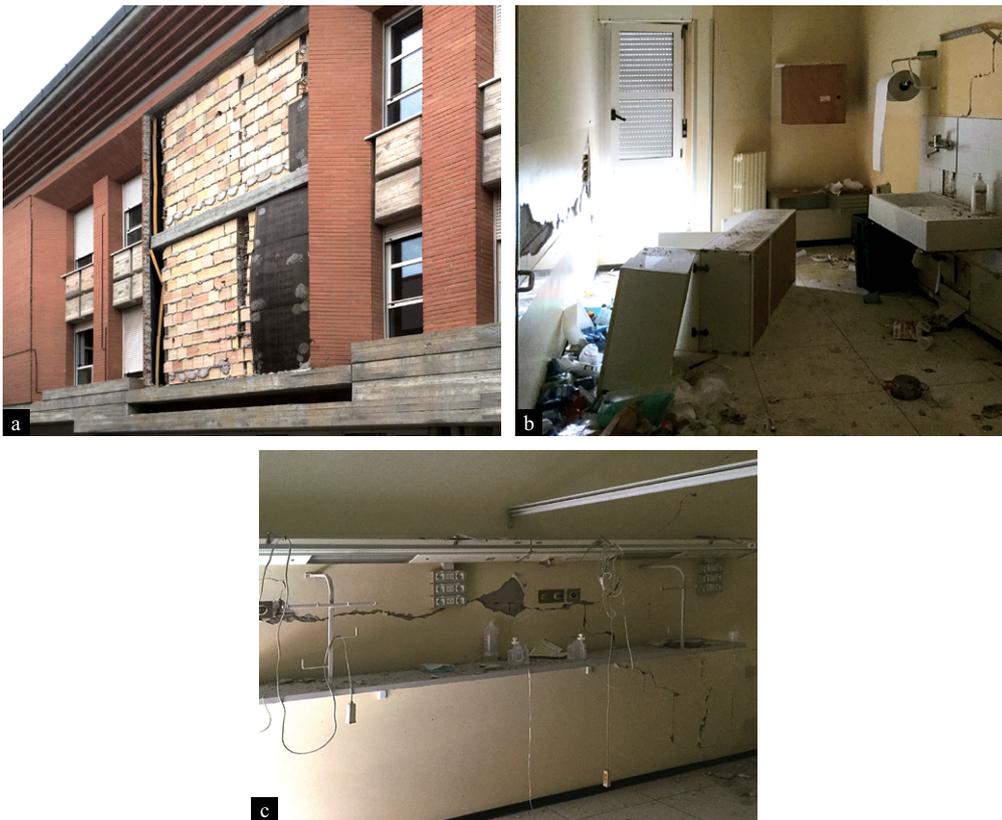
**Figura 9**

Danni rilevati all'Ospedale di Amandola a seguito degli eventi sismici di agosto 2016.

- a) Parte con struttura portante in c.a.: danneggiamento alle pareti perimetrali esterne.
- b) Parte con struttura portante in c.a.: collasso delle scaffalature.
- c) Parte con struttura in c.a.: danni rilevati alle travi testate comuni a molti ambienti interni.

Dall'esame del danneggiamento riportato nella Figura 9 emerge chiaramente la struttura ha perso subito la funzionalità dal momento che, come si vede per esempio dalla Figura 9a, sono prevalentemente i paramenti esterni della muratura a doppia fodera ad essere collassati fuori piani. Peraltro va rilevato che nel caso di specie, la soluzione tecnologica adottata per la realizzazione della fodera in mattoni esterne è del tutto inadeguata, tenuto conto anche della snellezza geometrica della fodera

stessa. Non sono, infatti presenti collegamenti efficaci tra il paramento esterno e quello interno ovvero tra la fodera e la struttura in c.a., sia in orizzontale che in verticale.

I dettagli costruttivi adottati per collegare i mobili alle pareti sono risultati altresì inadeguati (vedi Figura 9b) visto che gran parte delle attrezzature interne si sono ribaltate o sono cadute sul pavimento.

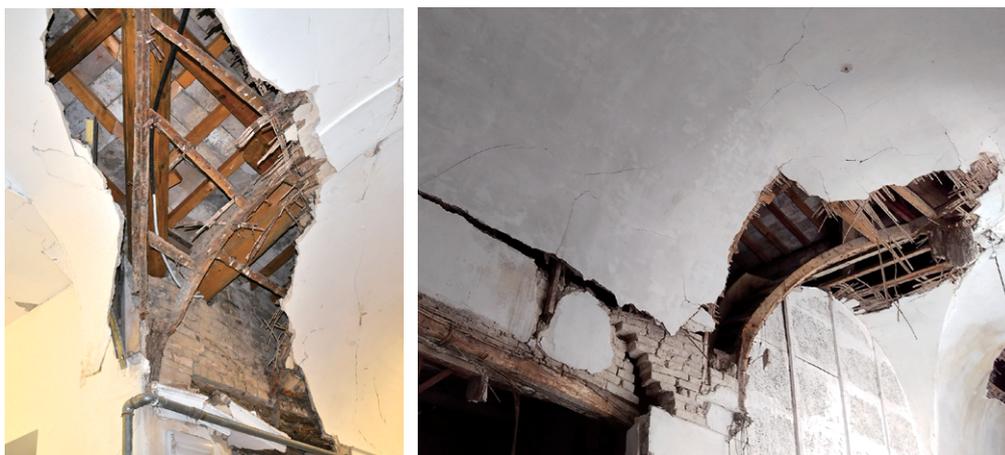
Numerosi danni sono stati riscontrati a questa tipologia di volta a causa dell'interazione tra le volte e gli elementi strutturali a cui esse sono collegate. La frequente presenza di molle nei supporti verticali che sostengono le volte ha generalmente garantito una buona risposta nei confronti delle azioni verticali; tuttavia, il diretto collegamento non le strutture ha scaturito notevoli danni a seguito dovuti alle azioni orizzontali (Figura 11).

**Figura 11**  
Tipici danni alle volte in camoranna.

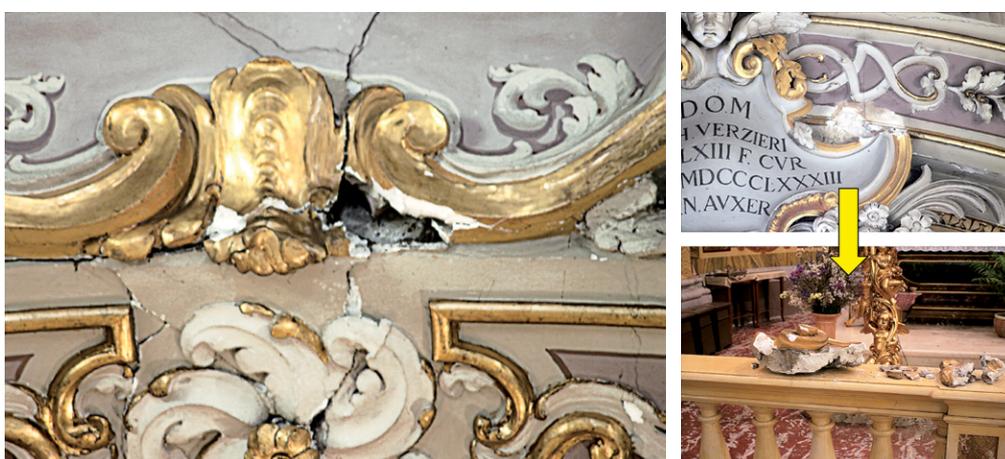
Un altro tipico danneggiamento osservato negli edifici storici, e in particolare in quelli ecclesiastici, è relativo al distacco di stucchi e ornamenti presenti all'interno delle strutture (Figura 12). La caduta di questi elementi può seriamente compromettere l'incolumità degli occupanti a causa del loro peso non trascurabile. In caso di elementi molto sporgenti e pesanti i danni sono tipicamente connessi alle accelerazioni di piano; allo stesso tempo, anche le deformazioni e fessurazioni strutturali, riducendo il grado di vincolo, possono contribuire al distacco di questi elementi.

**Figura 12**  
Distacco di stucchi ed ornamenti.

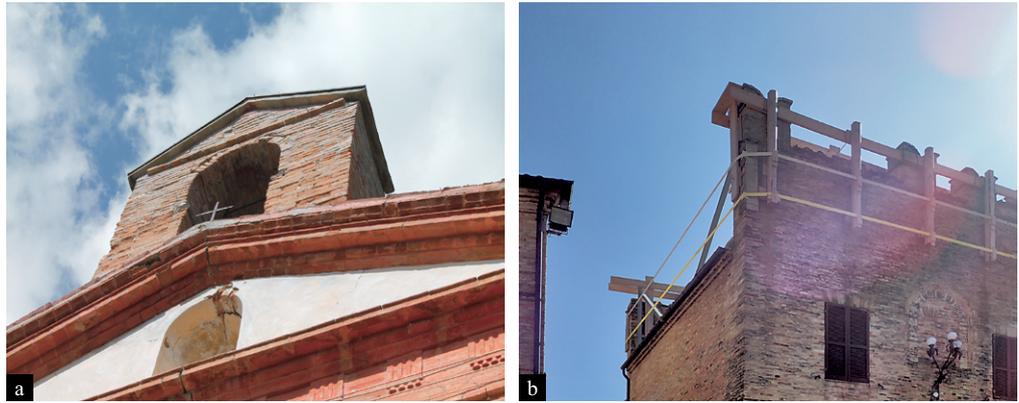
**Figura 13**

Comportamento sismico di appendici e vele presenti in edifici storici ed ecclesiastici.  
a) Danni alle vele campanarie.  
b) Confinamento di appendici in edifici storici.

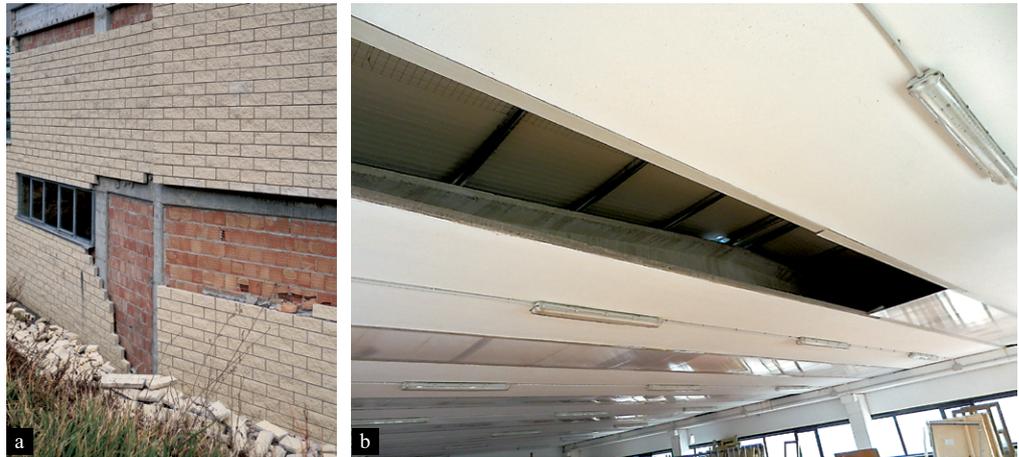
**Figura 14**

I danni osservati agli edifici industriali hanno riguardato numerose tipologie di elementi non-strutturali. Ai danni riportati dalle tamponature si associano quelli relativi ai rivestimenti esterni presenti in un gran numero di edifici (Figura 14a). Anche i danni alle controsoffittature sono stati osservati in molti edifici, in questo caso sono state spesso riscontrate tipologie di controsoffittature realizzate mediante pannelli in c.a. di notevoli dimensioni (Figura 14b). Il danneggiamento di questi elementi è ancora una volta connesso all'assenza di adeguati collegamenti tra il sistema di controsoffittatura e la struttura.

Tipici danneggiamenti osservati in edifici industriali.  
a) Danneggiamento di rivestimenti esterni.  
b) Danneggiamento di controsoffittature pesanti.

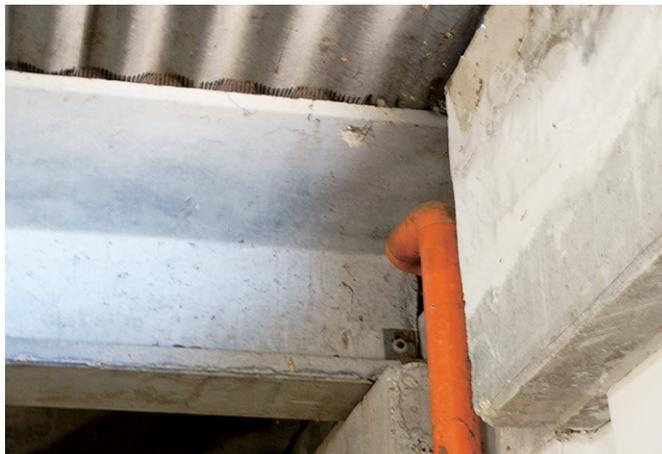
**Figura 15**

I danni alle tubazioni rappresentano un altro classico esempio di danneggiamento che è stato rilevato nelle strutture industriali e che può seriamente compromettere l'operatività delle strutture e la continuità nella catena produttiva (Figura 15). I danni riscontrati sono ancora una volta conseguenza della mancanza di adeguati dettagli costruttivi, come ad esempio l'utilizzo di opportuni sistemi di controventatura per attenuare le vibrazioni e ridurre gli spostamenti; in particolar modo in corrispondenza di cambi di direzione delle tubazioni. Un'altra problematica riscontrata negli impianti riguarda l'assenza di giunti flessibili in corrispondenza di attraversamenti di murature o di giunti strutturali. I danni sono spesso concentrati in corrispondenza dei giunti di tubazione che, come osservato anche durante delle indagini sperimentali (Tian, 2014), rappresentano il punto critico degli impianti. Nel contesto Italiano ed Europeo non sono fornite specifiche indicazioni atte a ridurre gli spostamenti e le accelerazioni a cui sono soggette le tubazioni; per tale motivo utili riferimenti sono costituiti dalla normativa americana FEMA E-74 (2012) e dalla NFPA

Tipici danni alle tubazioni.

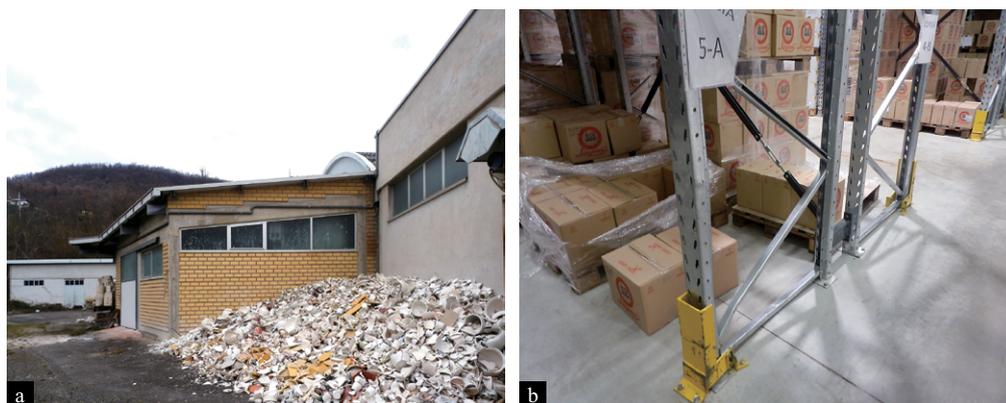
Le scaffalature rappresentano un elemento fondamentale negli edifici industriali. In Figura 16a è riportata la conseguenza del collasso delle scaffalature in un edificio industriale adibito alla produzione di oggetti in ceramica. Come si può notare, le perdite economiche connesse al collasso delle scaffalature sono ingenti e non sono solo connesse alla rottura della scaffalatura ma in particolare modo alla perdita del materiale stoccato al suo interno. Allo stesso tempo sono stati anche osservati esempi di buona pratica progettuale, come riportato in Figura 16b. In questo caso l'adozione di adeguate connessioni alla base e di controventi tra i montanti verticali hanno garantito delle buone prestazioni sismiche prevenendo sia la rottura della scaffalatura

**Figura 16**  
Prestazioni sismiche delle scaffalature in edifici industriali.  
a) Perdite dovute al collasso di una scaffalatura.  
b) Scaffalature con adeguati dettagli antisismici.

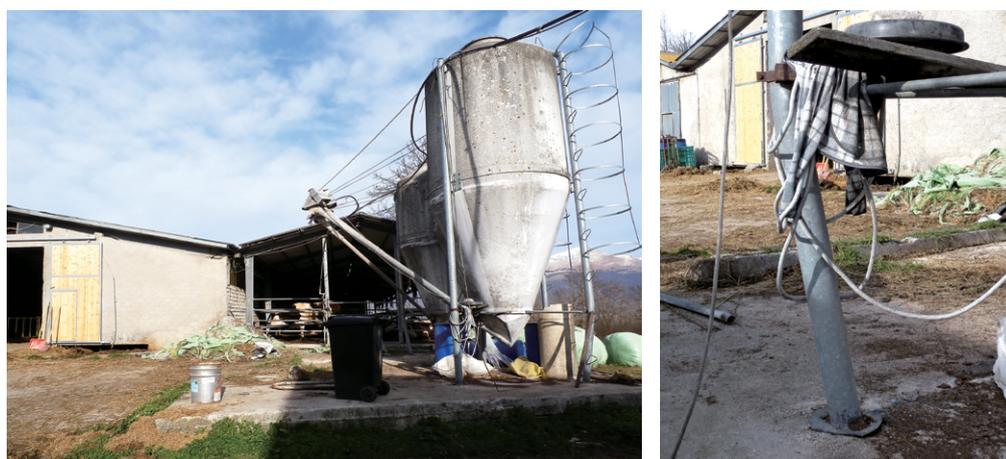
**Figura 17**  
Esempio di danneggiamento di un recipiente in azienda agricola.

Un altro aspetto molto importante riguarda il comportamento degli elementi impiantistici e dei serbatoi/recipienti. In Figura 17 è riportato il danneggiamento di un recipiente utilizzato per lo stoccaggio del fertilizzante in una azienda agricola. Il danneggiamento di tale serbatoio è prevalentemente dovuta alle inadeguate connessioni alla base e all'assenza di adeguati controventi.
