# Edilizia storica monumentale - Salvaguardia degli edifici di interesse storico-artistico nell'emergenza post-sisma

## Monumental historical building - Preservation of buildings of historic and artistic interest in emergency post-earthquake

Claudio Modena<sup>1</sup>, Francesca da Porto<sup>2</sup>, Giulia Bettiol<sup>3</sup>, Marta Giaretton<sup>4</sup> ■

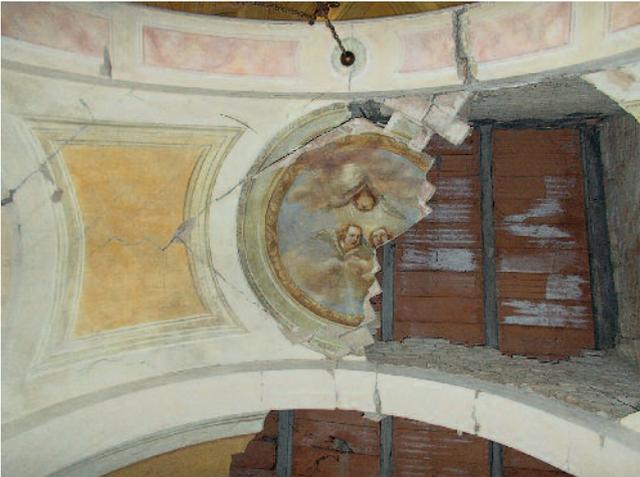
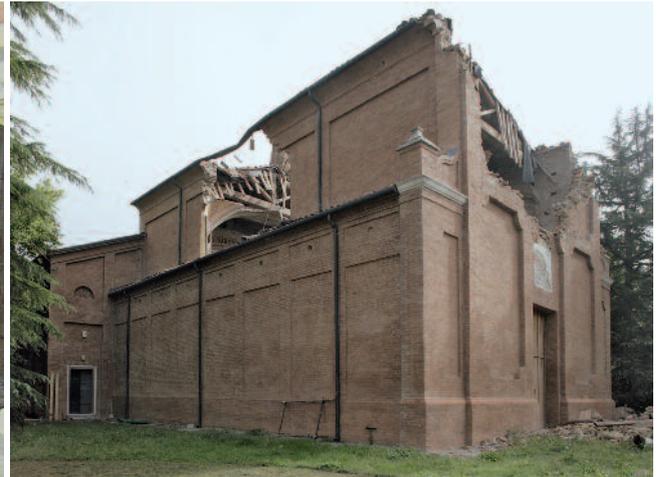
La composizione e conformazione intrinseca della muratura in pietra, unite alla scarsa qualità della malta, hanno spesso presentato disaggregazioni nella tessitura che hanno provocato il crollo di intere pareti murarie. Diversamente il laterizio, per propria conformazione ed esecuzione della messa in opera, consente un efficace ammassamento sia tra gli elementi che costituiscono il pannello stesso che tra i macroelementi che compongono l'intero manufatto. Nonostante ciò, si sono rilevati casi in cui tale coesione tra gli elementi resistenti è venuta a mancare, in particolare si tratta di vulnerabilità legate alla sequenza costruttiva articolata e non unitaria che spesso caratterizza gli edifici storici (Figura 4).

Figura 4  
Mancanza di coesione e di ammorsamenti adeguati tra gli elementi resistenti che compongono la muratura. Chiesa di Santa Maria ad Nives a Motta (Cavezzo, MO).

Figura 5  
Interventi di sostituzione delle coperture lignee con strutture in latero-cemento presso la Chiesa di San Senesio e Teopompo a Medolla (MO).

non corretto impiego di strutture di cemento armato (Figura 5), in particolare la sostituzione delle coperture a capriate lignee di alcune chiese con coperture in latero-cemento o con capriate e timpani in cemento armato.

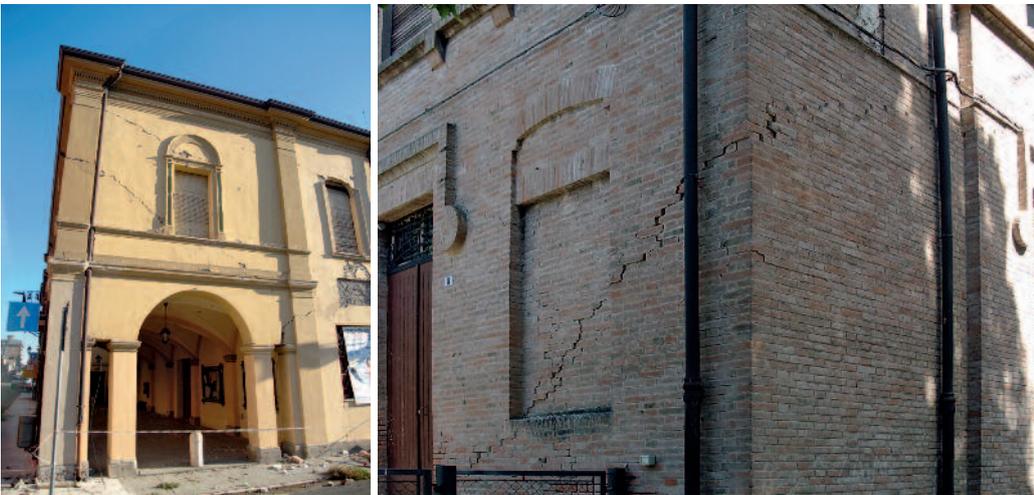
Figura 9  
Meccanismi nel piano: a sx  
il Municipio di Novi (MO),  
a dx le ex Scuole di  
Uccivello (Cavezzo, MO).

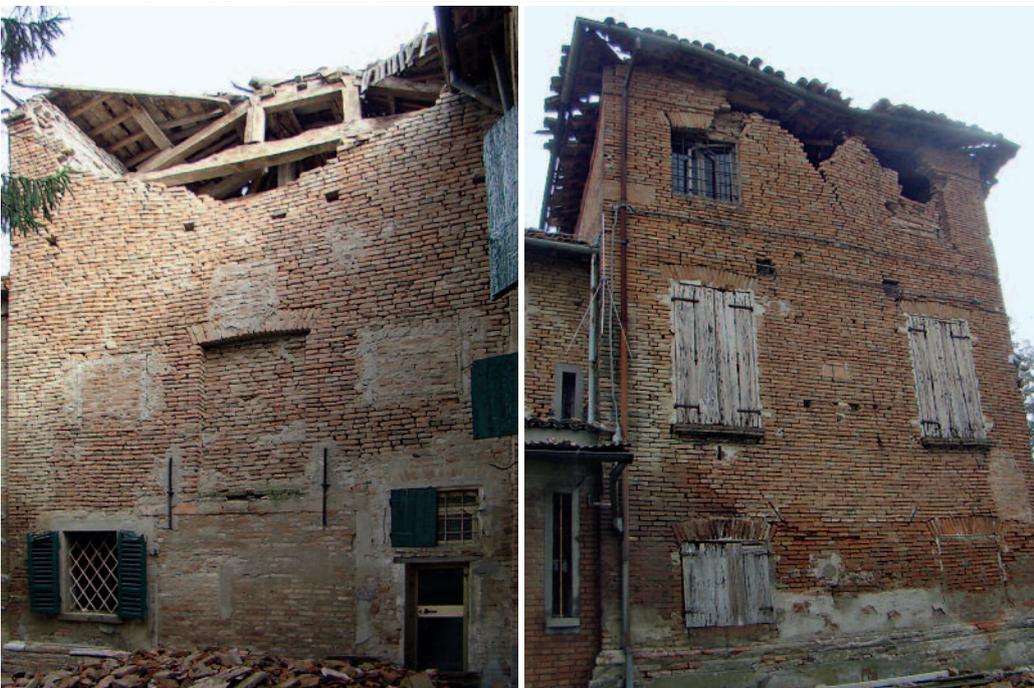
Figura 10  
Torriani del Palazzo Pio di  
Savoia a Sant'Antonio in  
Mercadello (Novi di  
Modena), parte inferiore  
collegata da presidi  
antisismici (tiranti), parte  
superiore libera.

nefficacia, l'assenza o l'eliminazione nel corso dell'evoluzione storica del Bene è risultata determinante, inducendo l'attivazione di cinematici o il collasso (Figura 10).

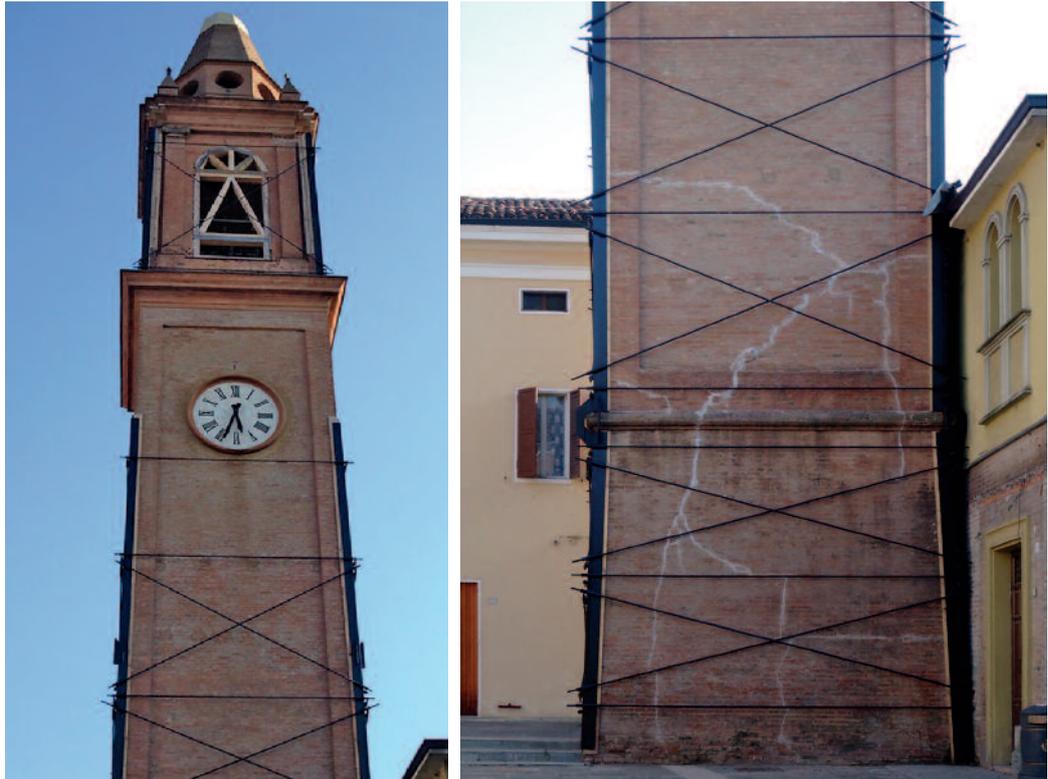
Proprio quest'ultimo tipo di intervento, la sigillatura delle lesioni, evidenzia uno degli aspetti che più caratterizzano il diverso comportamento delle due tipologie murarie tradizionali nel costruito italiano: la muratura in pietrame (prevalente in Abruzzo) e la muratura in mattoni di laterizio (frequente nella Pianura Emiliana). Nel primo caso infatti, si è assistito a fenomeni di "disgregazione" della muratura, e la stabilizzazione del danno ha richiesto che venisse spruzzata malta su ampie superfici (Figura 3). Nel secondo, le fessure più concentrate (Figura 2) sono state oggetto di riempimento o risarciture localizzate (Figura 14), con l'obiettivo sia di contrastare fenomeni di degrado nel tempo (legati in particolare alle infiltrazioni delle acque meteoriche e ai conseguenti cicli di gelo/disgelo) sia di ristabilire il più possibile il contatto fra porzioni di muratura ancora meccanicamente efficienti. Ne consegue un miglioramento delle capacità di resistenza dell'edificio danneggiato nei confronti di fenomeni di scorrimento lungo le lesioni stesse, che rappresentano il meccanismo di rottura più debole nei confronti delle azioni orizzontali.

Un'esperienza molto vicina a quella dell'Abruzzo è stata portata avanti in accordo con la Direzione Regionale del Veneto, con la quale l'Università di Padova (Dip. ICEA) ha collaborato nella fase di progettazione delle messe in sicurezza dei Beni colpiti nel Polesine. Tali interventi hanno interessato prevalentemente le celle campanarie e le guglie dei campanili (Figura 11 e Figura 12). Come descritto nella sezione riguardante "Il rilievo del danno", in Emilia-Romagna le torri civiche e campanarie sono state oggetto di studio della "Commissione per i primi interventi di messa in sicurezza degli edifici snelli". I principali interventi consigliati sono stati cerchiature (Figura 13), elementi verticali di collegamento e sigillatura delle lesioni (Figura 14).

Figura 14  
Primo intervento nel Campanile della Chiesa di Sant'Egidio a Cavezzo (MO). "Commissione per i primi interventi di messa in sicurezza degli edifici snelli"
