# Intervento di adeguamento sismico mediante isolamento alla base dell'edificio amministrativo di Sorin Group a Mirandola (MO)

Progetto per la ristrutturazione e adeguamento sismico dell'edificio amministrativo

Mirandola (MO)

Sorin Group S.p.A.

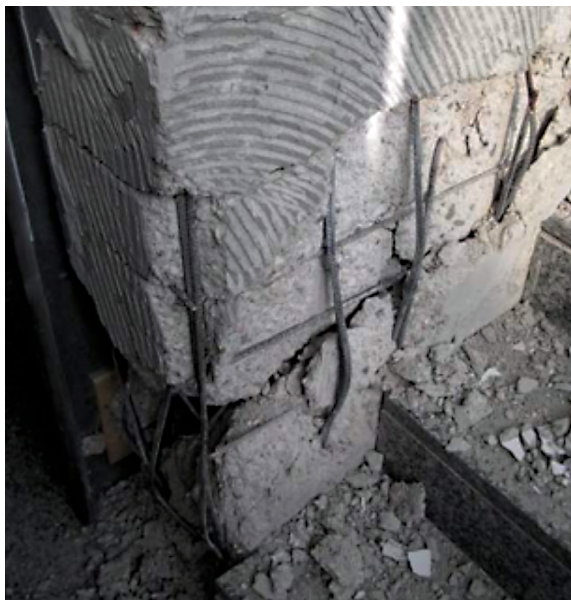
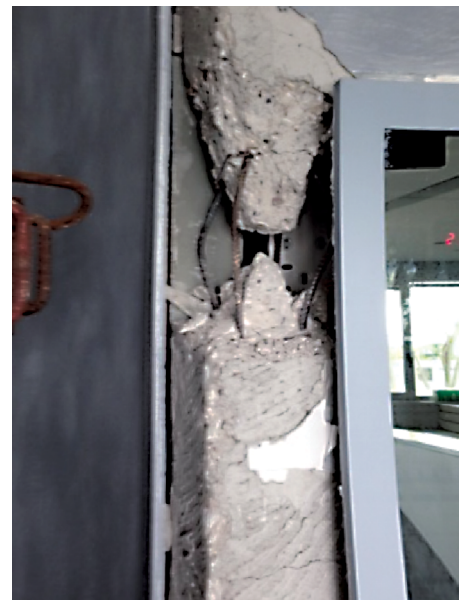
L'edificio è stato gravemente danneggiato dagli eventi sismici del 20 e 29 maggio 2012 e conseguentemente dichiarato inagibile a causa dei danni strutturali subiti. Tutti gli uffici presenti nel fabbricato sono stati quindi temporaneamente delocalizzati, in attesa dei lavori per il ripristino dell'agibilità. L'edificio ha subito una rotazione con asse sul vano scala che risultava l'elemento strutturale più danneggiato (Figura 1). I telai in conglomerato cementizio armato presentavano danneggiamenti di modesta entità soprattutto ai piani alti (Figura 2). Si denotavano lesioni sui campi di solaio prospicienti il vano scala a tutti i piani. Tali

Figura 1  
Danneggiamenti sui setti del vano scala e ascensore.

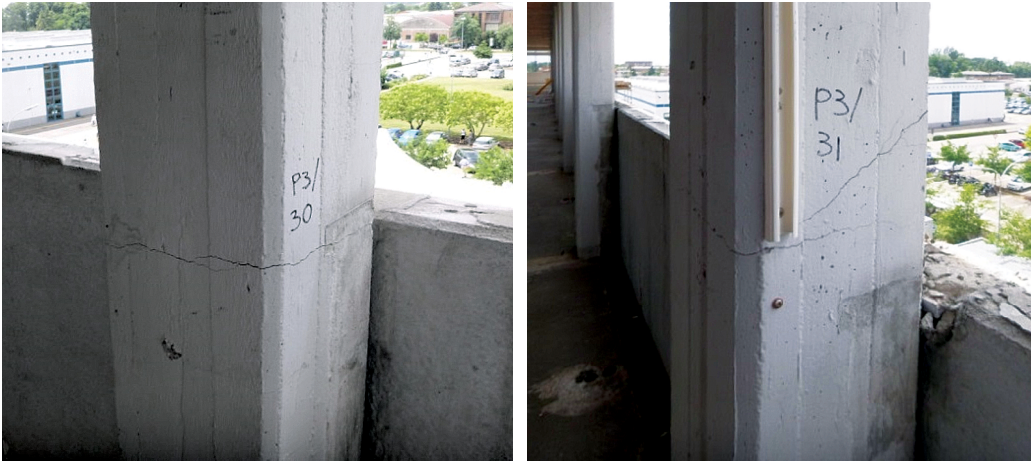
Figura 2  
Danneggiamenti dei pilastri  
in conglomerato cementizio  
armato.

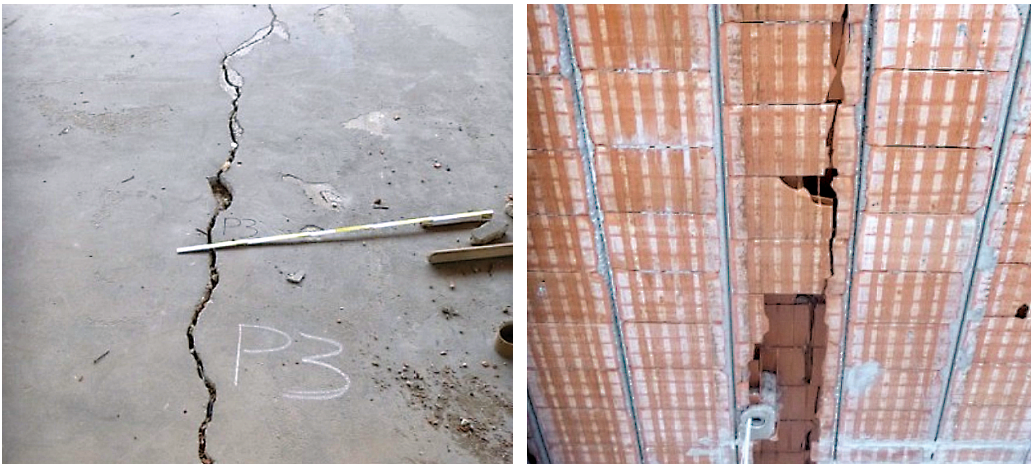
lesioni interessavano sia travetti che gli elementi di alleggerimento in laterizio ed erano passanti attraverso tutto lo spessore del solaio (Figura 3). Si denotava inoltre un fuori-piombo della scala di emergenza lato nord. Oltre ai danni alle strutture portanti, il fabbricato ha subito il cedimento diffuso dei controsoffitti con relativo danneggiamento degli impianti, oltre ai danni agli elementi secondari come partizioni e scaffalature (Figura 4).

Figura 3  
Lesioni passanti sui solai.

Sulla sovrastruttura sono stati eseguiti interventi locali di consolidamento e ripristino laddove necessarie. In particolare, oltre agli interventi con fasciatura in FRP su alcuni pilastri (Figura 11), sono stati demoliti e ricostruiti il nucleo scale-ascensore e i campi di solaio lesionati (Figura 12). La scala esterna in conglomerato cementizio armato è stata demolita e sostituita con una nuova scala metallica, isolata alla base, e pertanto anch'essa solidale all'edificio principale in caso di sisma, avendo realizzato così l'accoppiamento dinamico tra i due corpi strutturali. Al fine di minimizzare il numero degli isolatori per la scala esterna si è pensato ad una configurazione statica caratterizzata da quattro pilastri in linea abbinati ad un sistema di appensione di rampe e pianerottoli, sfruttando così il carico gravitativo inerte dell'edificio esistente (Figura 13). È stato poi realizzato un giunto sismico in corrispondenza del tunnel posto sul lato est dell'edificio in modo tale da evitare fenomeni di martellamento in caso di sisma (Figura 14).

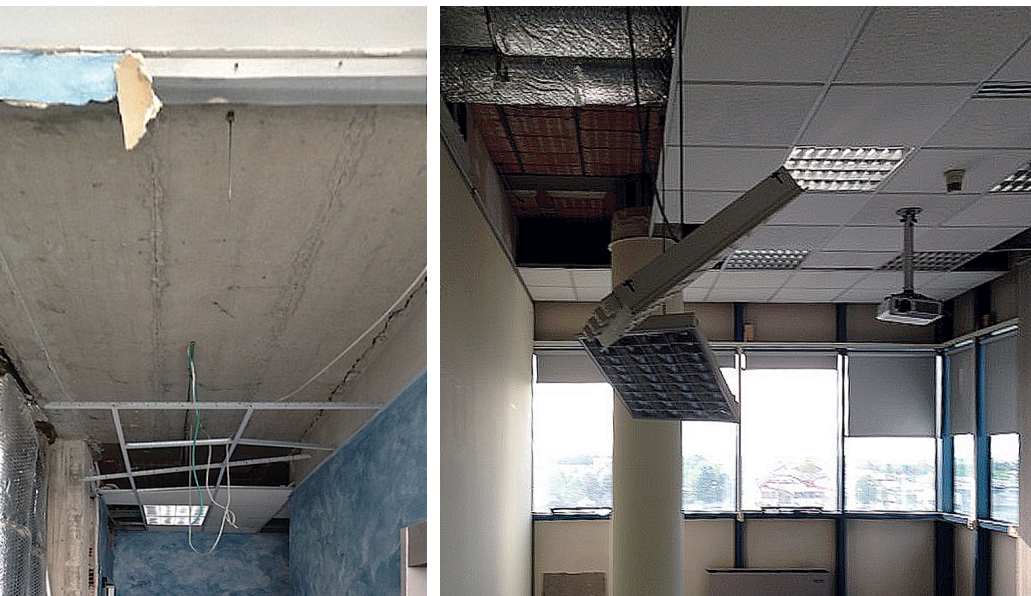
Figura 4  
Croli parziali di  
controsoffittature e impianti  
tecnologici, danni alle  
attrezzature interne.

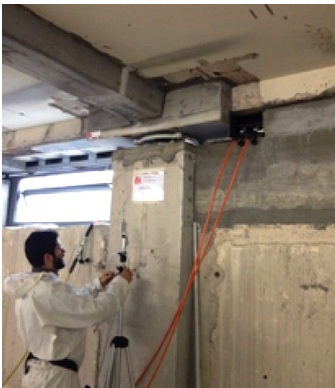
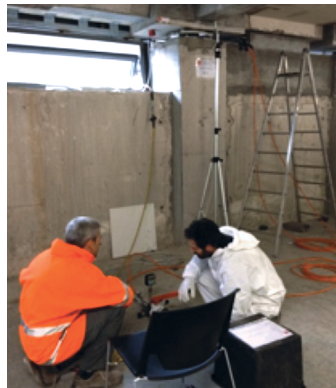
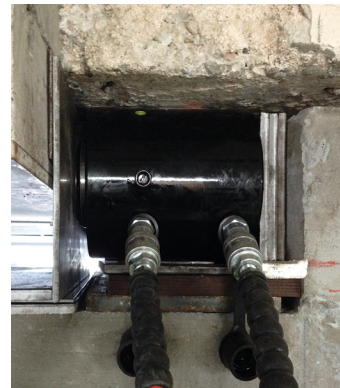
- la traslazione orizzontale è progressiva, linearmente crescente con i carichi applicati;
- la traslazione orizzontale è dello stesso ordine di grandezza nei due punti di applicazione del carico a conferma di un comportamento complessivo omogeneo e privo di fenomeni significativi rotazionali;

- la traslazione orizzontale nella direzione dei carichi applicati è dello stesso ordine di grandezza anche negli isolatori più distanti dai punti di applicazione del carico;

- al raggiungimento del massimo livello di carico (in accordo ai valori teorici stimati) è stato registrato il distacco degli isolatori, con valori di spostamenti leggermente differenziati tra gli isolatori più prossimi ai punti di applicazione delle forze rispetto a quelli più distanti. Ciò è da imputarsi all'inevitabile, seppur minima, deformabilità della sovrastruttura;

- le traslazioni verticali in corrispondenza dei punti di applicazione dei carichi sono risultate prossime a zero;
- durante la prova è stato possibile percepire significativamente i rumori sordi tipici della movimentazione relativa delle componenti del sistema di isolamento.

La prova è stata ritenuta soddisfacente.

Figura 24  
Prova di spinta dell'edificio, posizionamento martinetti idraulici e muri di contrasto.
