Danni riscontrati nel Maceratese dopo il Sisma del 2016

Damage found in Macerata after the 2016 earthquake

Lorenzo Longhi¹ ■

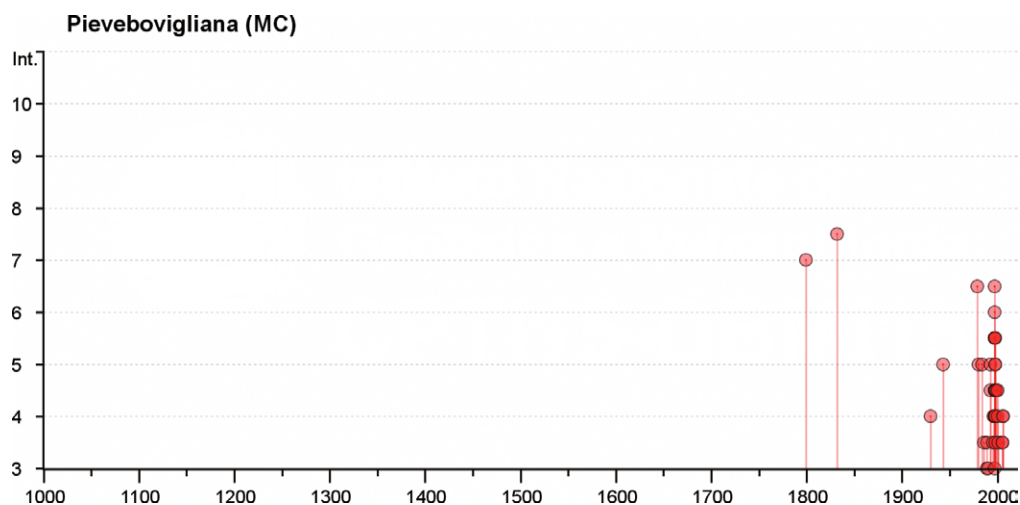
Figura 1
La sismicità storica del Comune di Pievebovigliana, l'assenza di dati antecedenti il XIX secolo deve essere interpretata come tale e non come mancanza di eventi sismici.

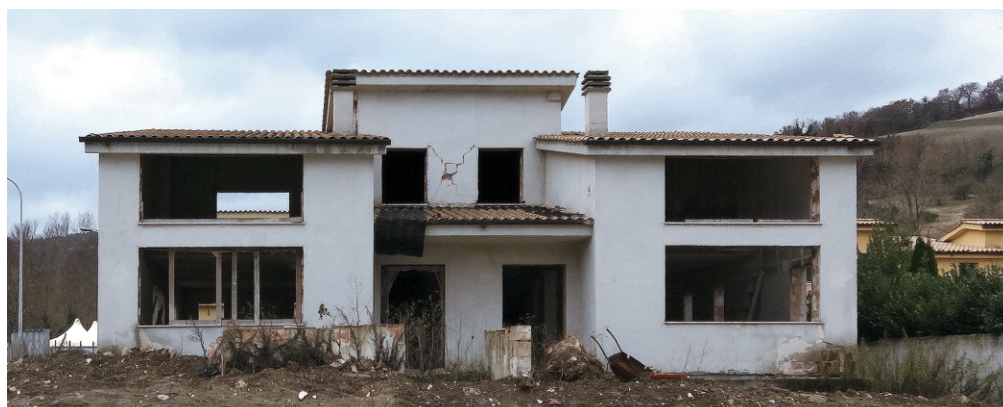
Figura 2
Alcune lesioni sono state riscontrate anche in fabbricati in costruzione al momento del sisma.

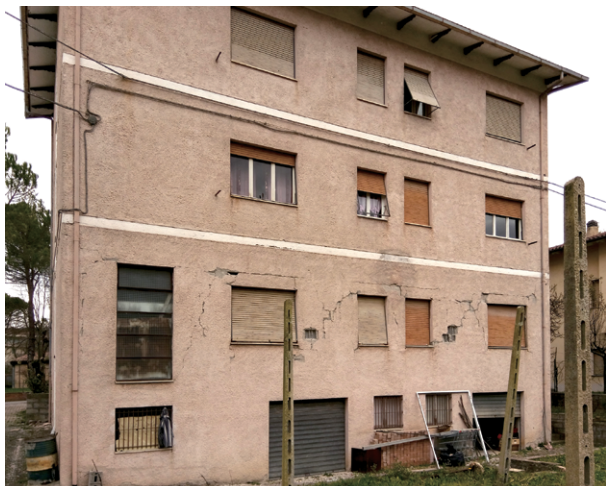
Figura 3

Il danneggiamento delle strutture murarie è localizzato nella zona del primo piano, si noti la disposizione irregolare delle aperture rispetto al piano sottostante e a quello superiore (a sinistra).

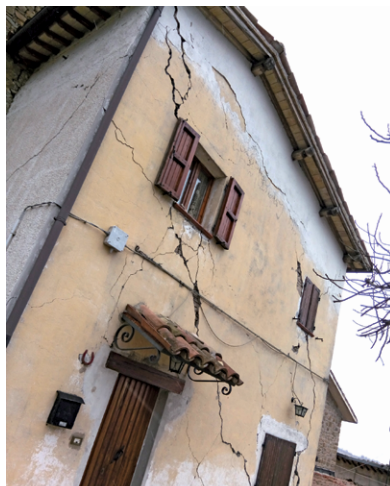
Figura 4

Estese lesioni diagonali su tutta la facciata dell'edificio: questo tipo di danneggiamento è tipico delle strutture murarie con discreta qualità riscontrate in loco (a destra).

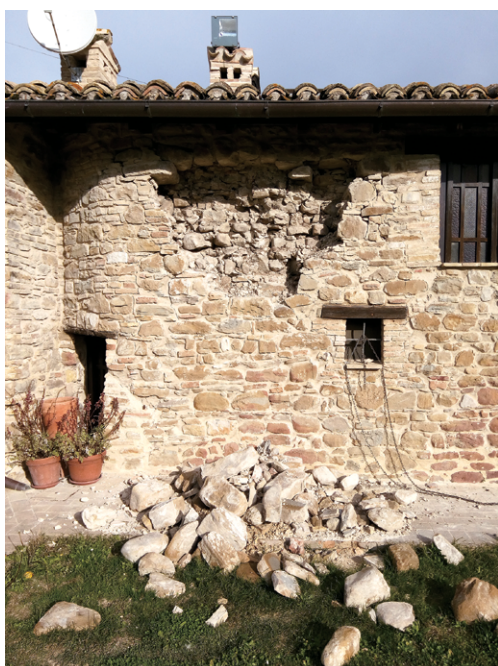
Figura 5

Collasso di parte della muratura esterna per mancanza di collegamento con lo strato interno: anche in strutture relativamente di recente ristrutturazione tale modalità costruttiva si è rivelata vulnerabile. Nel caso in esame si nota pietrame dalla forma fortemente arrotondata. La zona immediatamente adiacente invece pare intatta (a sinistra).

- Ripristino delle zone danneggiate e/o degradate;
- Eliminazione delle spinte orizzontali non contrastate;
- Stabilizzazione fuori piano delle pareti di elevate dimensioni;
- Collegamento dei pannelli murari agli orizzontamenti;
- Riduzione delle aperture di elevate dimensioni (facoltativo).

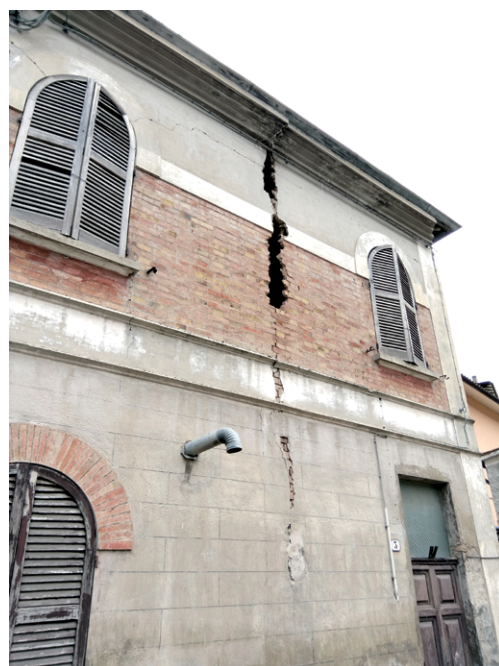
Figura 6

Questo singolare danneggiamento non è stato immediatamente interpretabile, ad una visione più approfondita sono stati notati alcuni mattoni anneriti da combustione al di sotto della lesione: era presente un camino al piano terra con la canna fumaria all'interno della muratura. In sommità è visibile un leggero disallineamento del coperto del fabbricato (a destra).

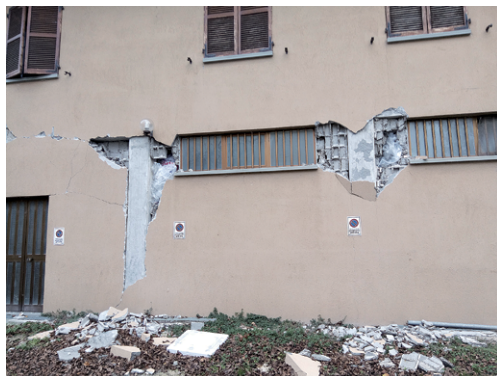
Figura 7

Edificio in calcestruzzo di tre piani con finestre a nastro: il danno è localizzato in corrispondenza della reale altezza del pilastro. Poiché la finestra non arriva a contatto con i pilastri in calcestruzzo tale scelta ha permesso di "salvare" le strutture (a sinistra).

ne. Sono state riscontrate all'interno, in particolare nella zona del vano scale, numerose lesioni diagonali (vedi Figura 8) sulle murature, segno del reale contributo che tali elementi hanno svolto durante le scosse. All'esterno si notano evidenti danni in corrispondenza delle finestre a nastro al piano terra, piano soggetto alle azioni taglianti maggiori.

- confinamento di tutti i nodi perimetrali non confinati;
- opere volte a scongiurare il ribaltamento di tutte le tamponature;
- ripristino delle zone danneggiate e/o degradate.

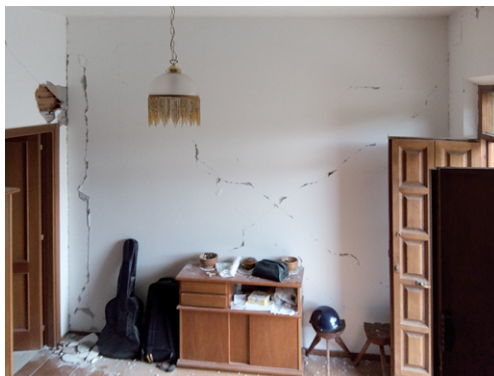
Figura 8

Edificio in calcestruzzo: dettaglio delle lesioni diagonali sui tramezzi in corrispondenza del vano scale (a destra).

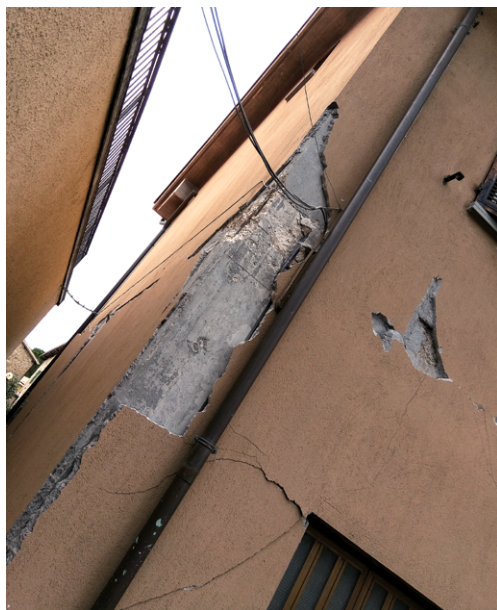
Figura 9

Edificio in calcestruzzo, particolare del danneggiamento del nodo di angolo (non confinato): praticamente assente la staffatura nel nodo (a sinistra).

In corrispondenza del nodo di angolo (Figura 9 e Figura 10) si nota un significativo danno al nodo del telaio, che pare non sufficientemente staffato. Ricordiamo che la normativa vigente non richiede (al momento della redazione del presente articolo) la verifica dei nodi in calcestruzzo per strutture progettate in bassa duttilità.

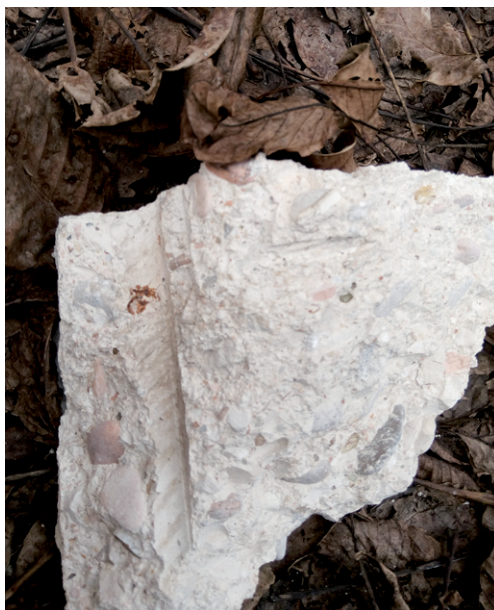
Figura 10

È stata rilevata ingente espulsione di materiale a terra, in alcuni punti ben oltre lo strato copriferro (a destra).

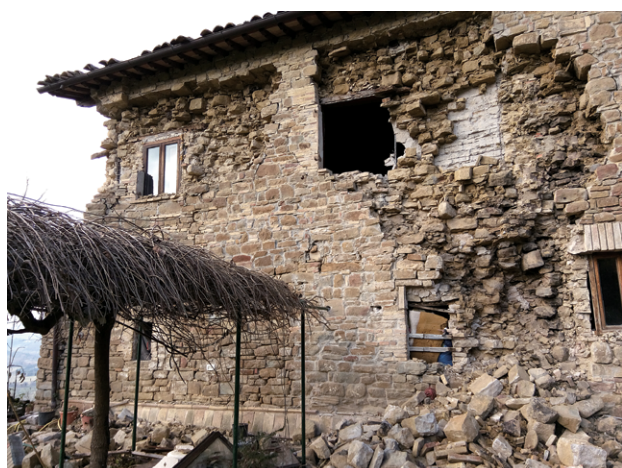
Figura 11
Estesi crolli su fabbricato storico, di elevata qualità architettonica: si tratta di una abitazione collegata ad una chiesa medievale. La presenza di paramenti non collegati, la scarsa qualità della malta e delle connessioni hanno provocato il collasso (a sinistra).

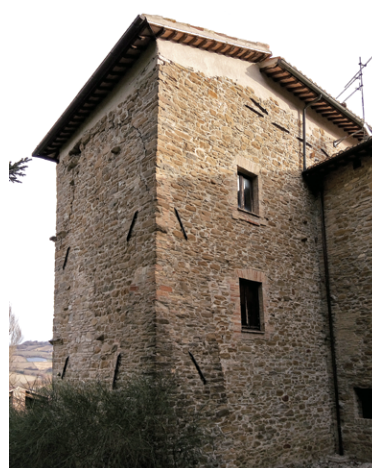
L'efficacia di tali elementi è stata riscontrata praticamente per tutte le situazioni: particolarmente significative alcune situazioni dove, nello stesso edificio (si veda la Figura 12), sono state riscontrate lesioni gravi solo nelle zone in cui tali elementi non erano stati posizionati.

Figura 12
Torretta di complesso storico: gli interventi messi in atto negli anni precedenti ne hanno scongiurato il crollo. Nei punti ove sono presenti le catene le lesioni sono contenute, mentre è ben visibile il meccanismo di ribaltamento della sommità della parete nel punto dove le catene sono assenti. In sommità pare realizzato un cordolo, che parzialmente ha contribuito ad evitare il collasso (a destra).

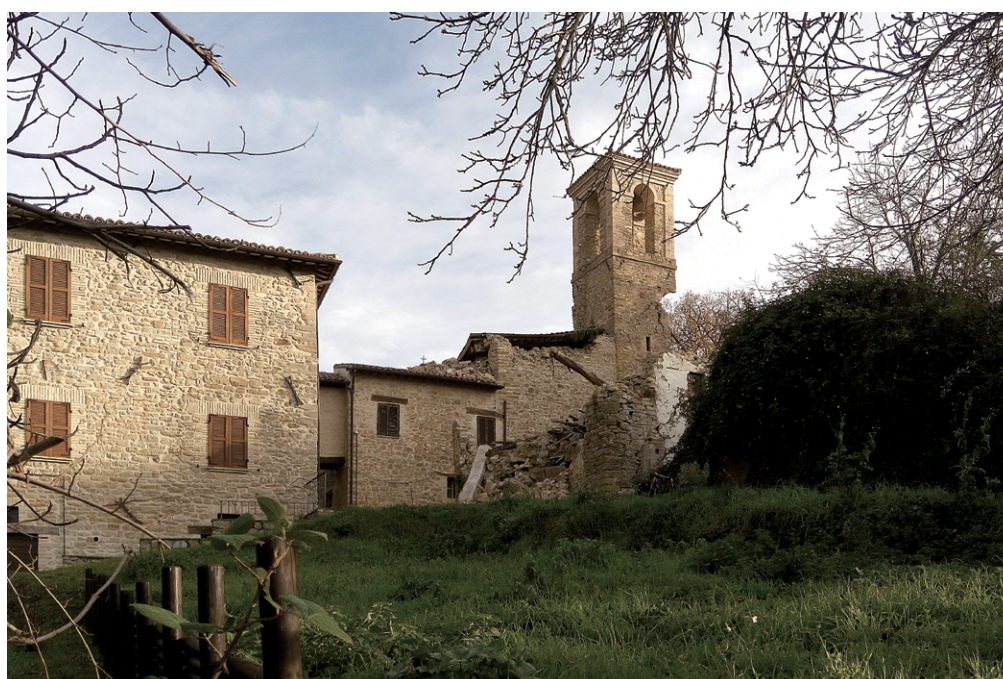
Figura 13
Figura 13 Immediatamente visibile il positivo effetto delle catene sul fabbricato di sinistra: gli interventi eseguiti ne hanno scongiurato il crollo. Le catene sono state posizionate fino sotto alla quota di gronda (in basso).

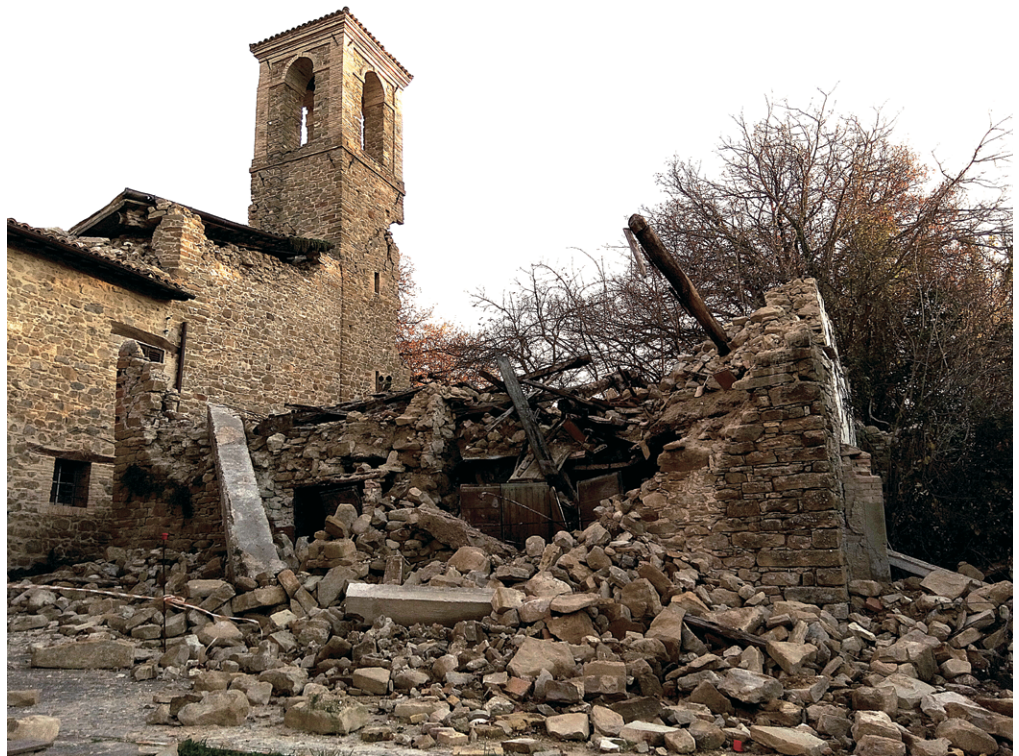
Figura 14
Dettaglio collasso fabbricato
accessorio della chiesa,
cordolo in calcestruzzo in
primo piano.

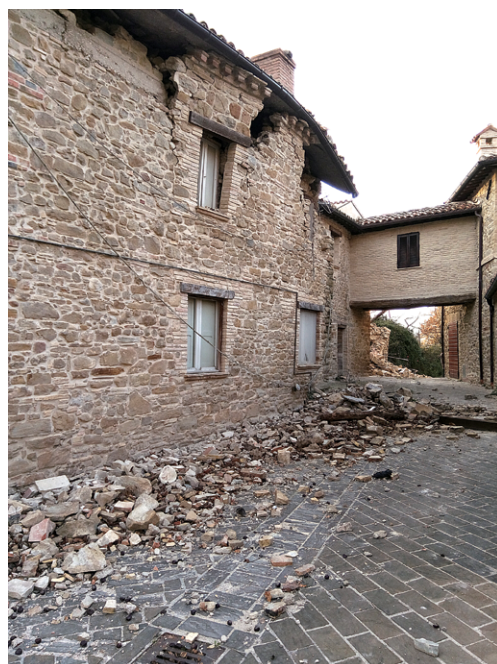
Figura 15
Evidente è lo scivolamento
del coperto del fabbricato,
con espulsione di materiale
con scarsa qualità del
legante. Non sono visibili
catene all'esterno in grado
di contrastare il ribaltamento
fuori dal piano
(a sinistra).

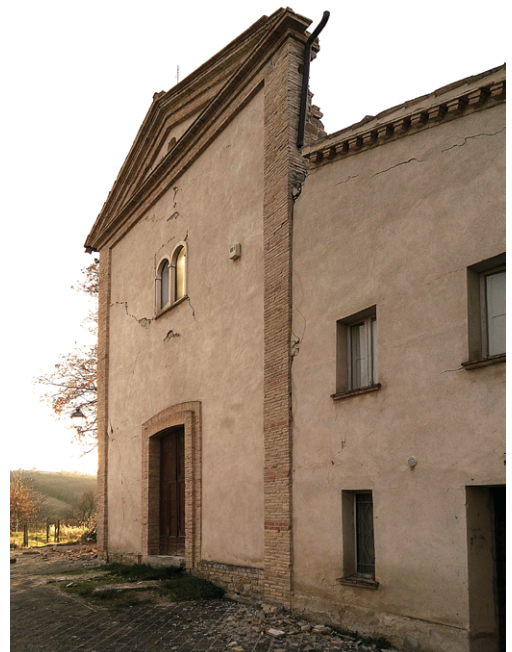
Figura 16
Collasso del tetto della chiesa
e di parte delle strutture
murarie (a destra).

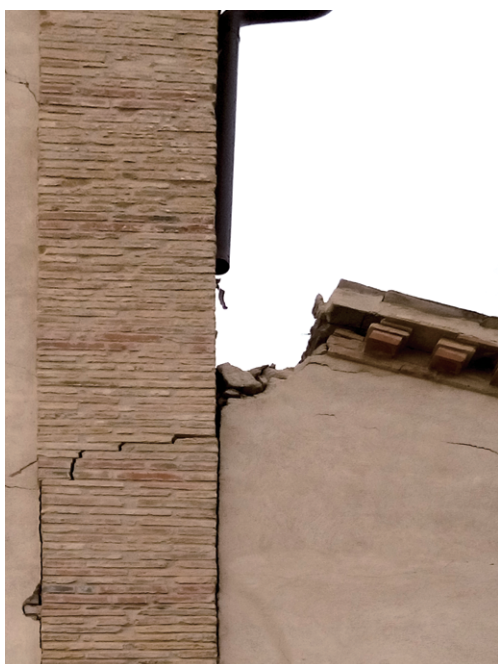
Figura 17

Dettaglio della foto precedente: si evidenzia il danneggiamento dovuto all’accostamento di strutture di altezze differenti (a sinistra).

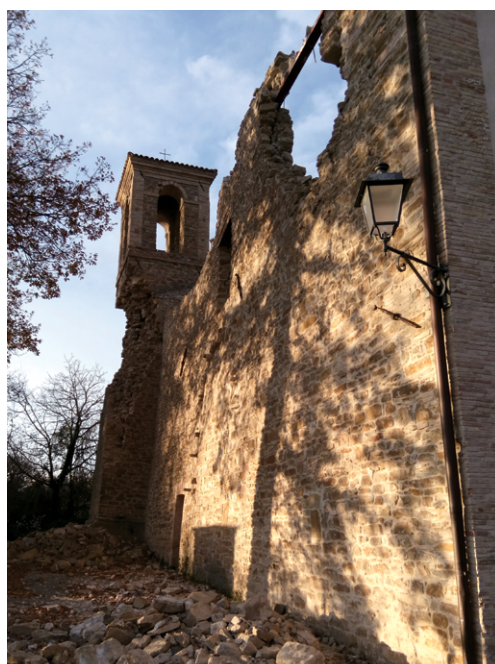
Figura 18

Gravissimi danni al campanile, nonostante l’inserimento di alcune catene sotto la cella campanaria, tali strutture sono state tra le più colpite della zona oggetto di sopralluoghi (a destra).

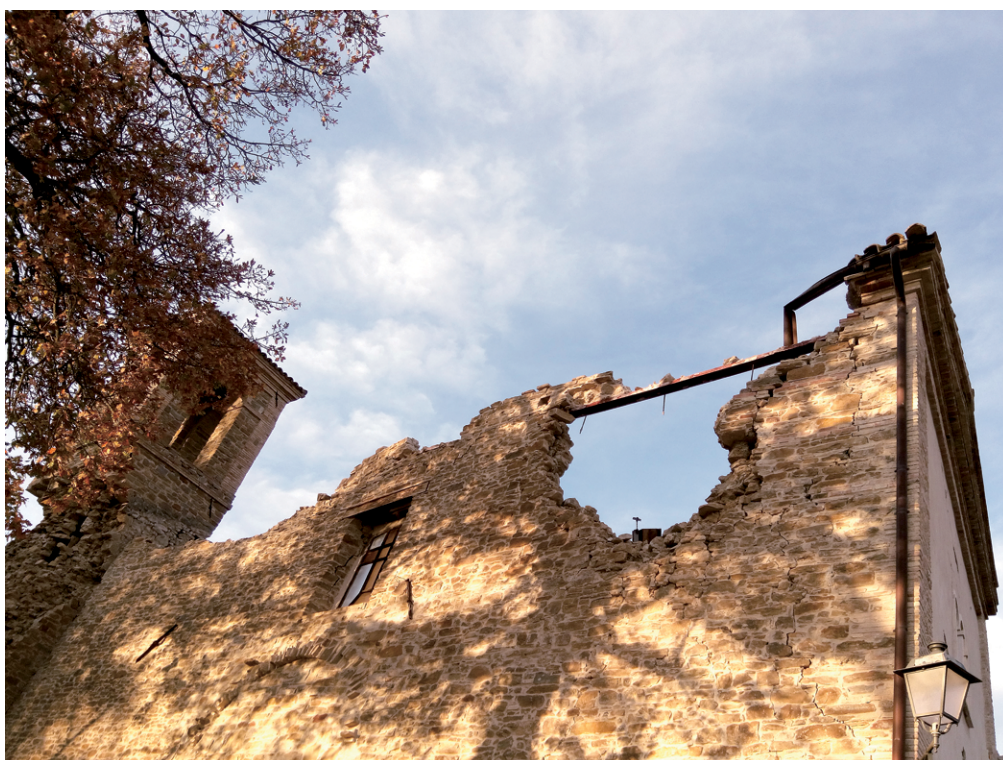
Figura 19

Particolare del “cordolo” in acciaio e delle connessioni alla struttura muraria sottostante: la scarsa qualità della muratura non ha permesso di realizzare il desiderato vincolo in sommità. Si nota qualche isolata catena nelle vicinanze della finestra vetrata.
