Comportamento degli edifici in muratura nella sequenza sismica dell'Italia centrale del 2016 - Parte 1: Quadro generale

Performance of masonry buildings in the seismic sequence of Central Italy 2016 - Part 1: Overview

Sommario

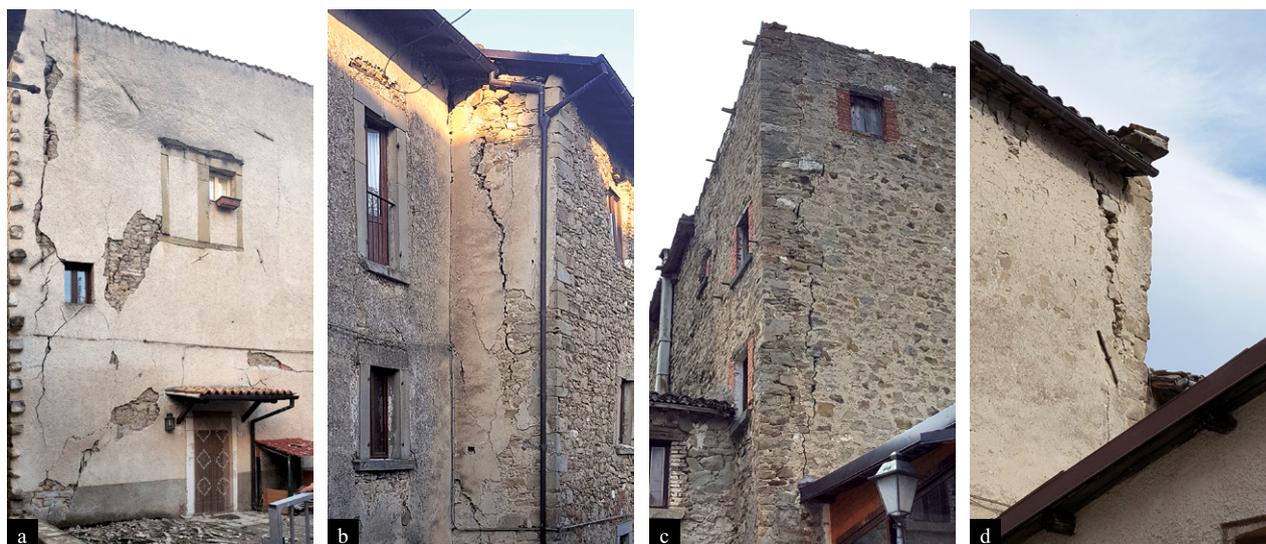
Figura 20
Distacchi della facciata ad Accumoli (a) e (b) e Vezzano, frazione di Arquata del Tronto, (c) e (d)(in alto).

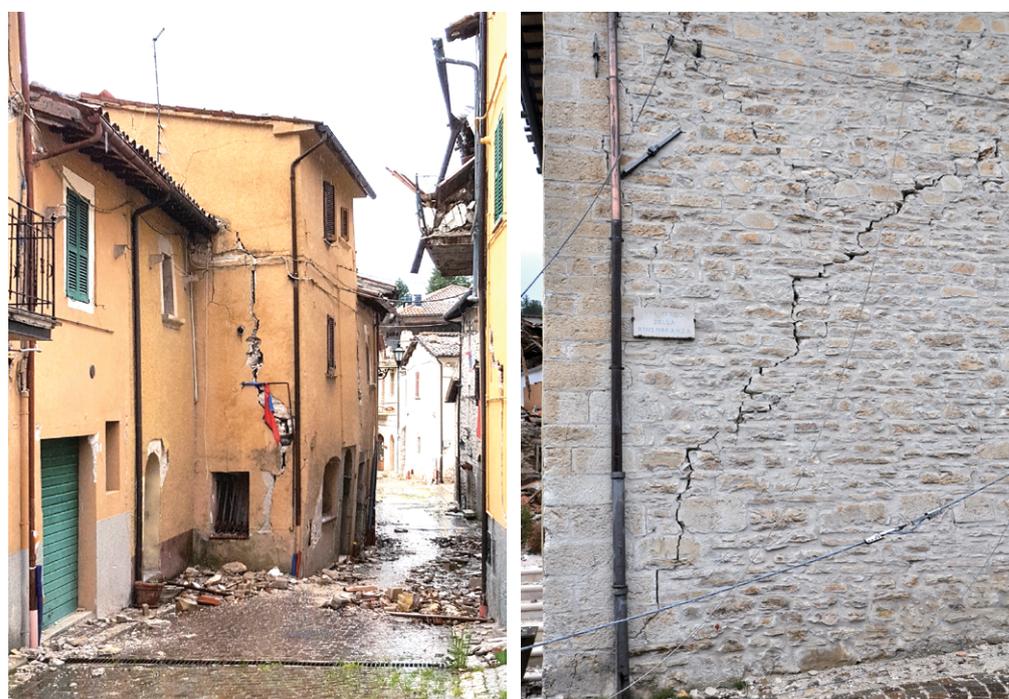
Figura 21
Distacco della facciata con coinvolgimento del muro ortogonale (Castelsantangelo sul Nera)(a destra).

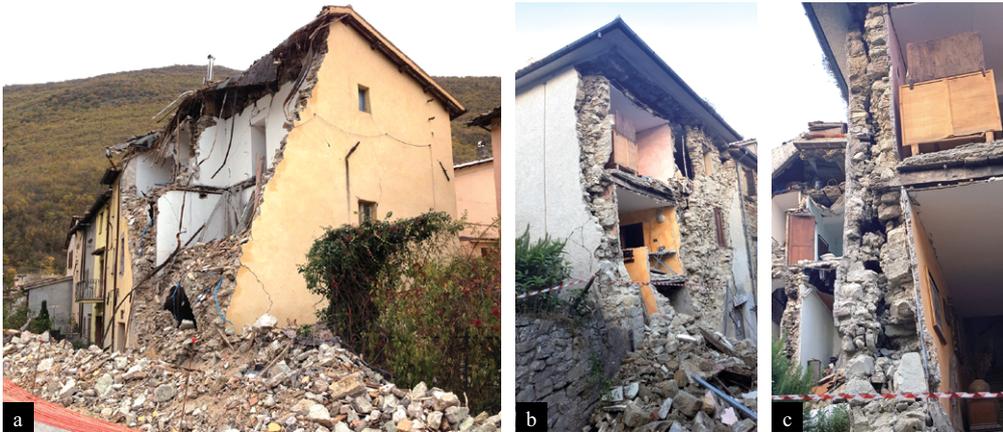
Numerosi sono i casi di collasso fuori piano di intere facciate di edifici, come mostrato dalla Figura 22. In Figura 22 (a), il ribaltamento della facciata ha coinvolto un solo muro ortogonale, data la posizione di estremità della costruzione rispetto all'aggregato. Si osserva che un ulteriore elemento di vulnerabilità è rappresentato dalla considerevole distanza tra due muri portanti. Inoltre, nonostante il crollo degli orizzontamenti intermedi, la volta del pian terreno non sembra essersi danneggiata.

Figura 22
Ribaltamento fuori piano dell'intera facciata con coinvolgimento del muro ortogonale a Pieve, frazione di Ussita (a) e collasso fuori piano dell'intera facciata ad Accumoli (b) e (c).

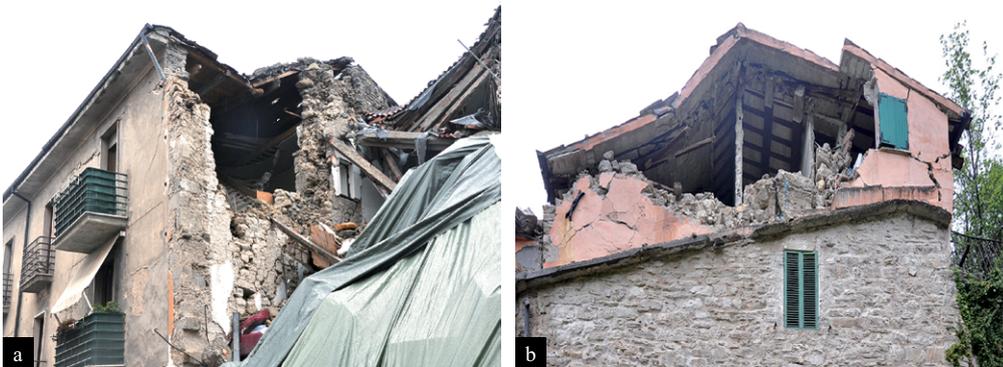
Figura 23
Meccanismi di ribaltamento fuori piano della sommità della facciata ad Amatrice (a), Castelsantangelo sul Nera (b), Visso (c) e (d) e Preci, Abbazia S. Eutizio (e) (a sinistra e in basso).

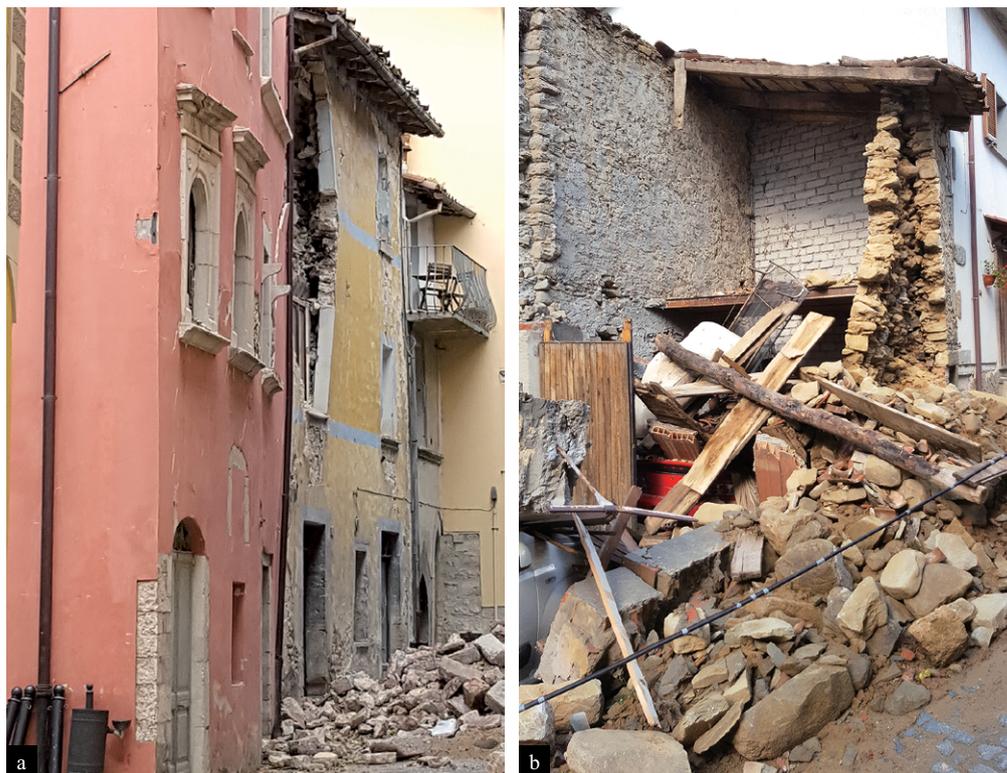
Figura 25
Instabilità fuori piano del paramento esterno di un edificio a Visso (a) e mancanza di connessione trasversale tra i paramenti di un edificio a Sant'Angelo, frazione di Amatrice (b).

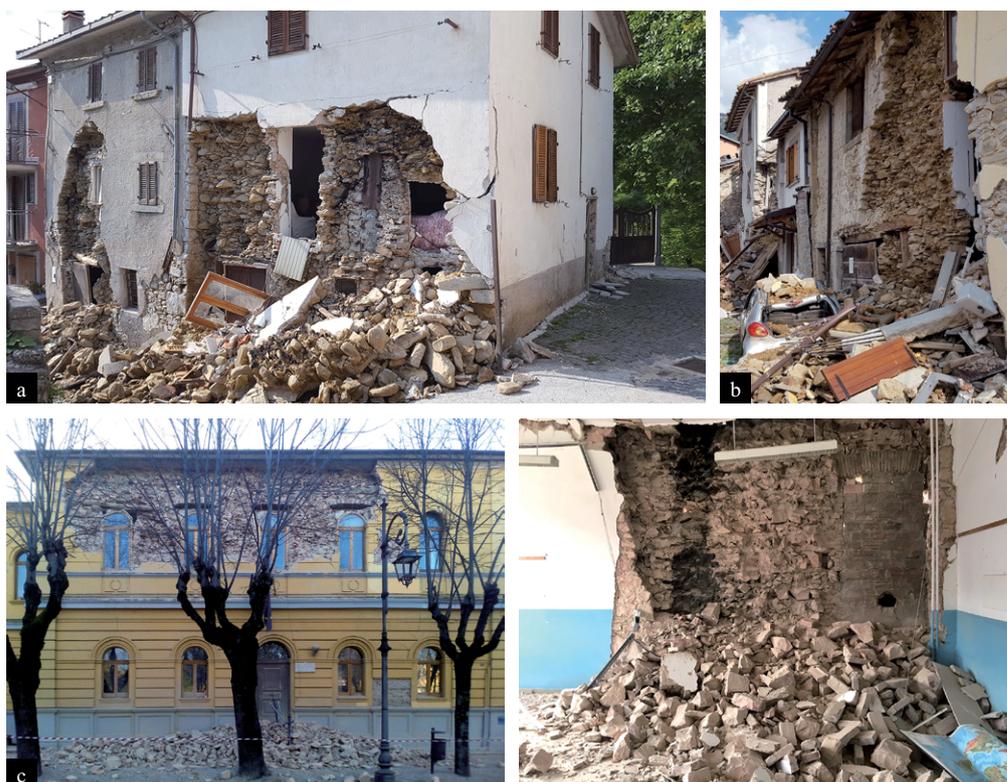
La Figura 26 riporta ulteriori esempi in cui si evidenziano le pessime caratteristiche della muratura, quali la scadente qualità della malta, la presenza di pietrame di forma irregolare e varie dimensioni e la mancanza di connessione trasversale nella sezione muraria. La muratura di scadente qualità, disgregandosi, ha reso in alcuni casi inefficace la presenza di catene e cordoli perimetrali in c.a. (Figura 27).

Figura 26
Crolli per insufficiente qualità della muratura a Sant'Angelo, frazione di Amatrice, (a) e (b) e nella scuola elementare di Caldarola (c).

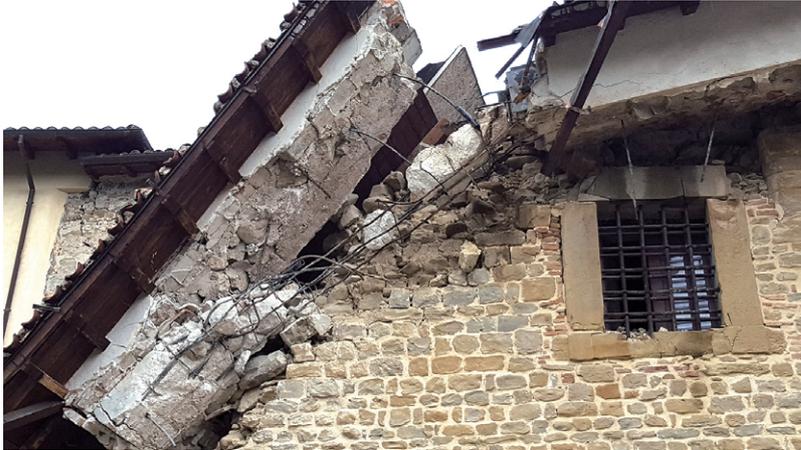
Figura 27
Esempio di inefficacia dei cordoli dovuto alla scarsa qualità della muratura (Amatrice).

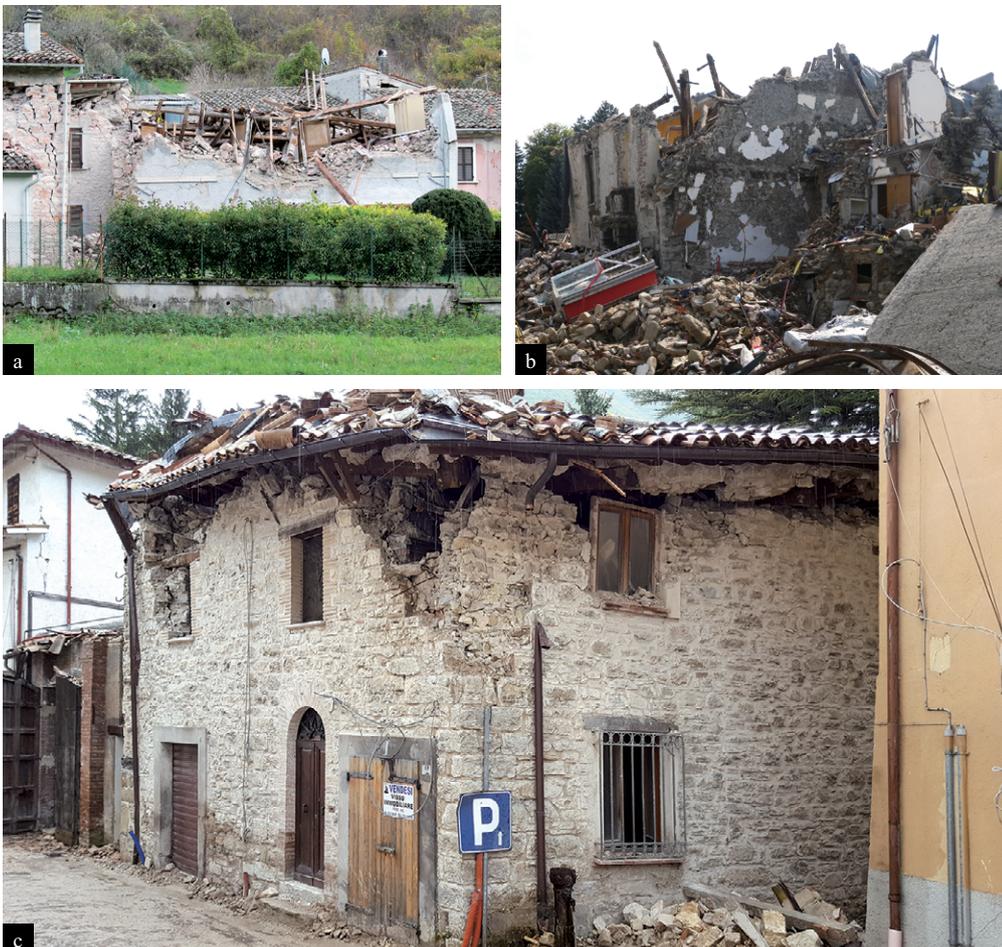
Altri danni sono stati causati dall'inadeguata connessione tra la struttura di copertura e i muri sottostanti e/o dall'interazione della copertura con le pareti. La Figura 28 (a) e (b) mostra coperture lignee collassate all'interno della costruzione. In particolare, in Figura 28 (b) il fuori piombo dei muri perimetrali è evidente. Un altro esempio di danno, causato dall'interazione tra la copertura ed i muri perimetrali e, probabilmente, dovuto alla spinta esercitata dai puntoni della copertura sulle pareti in corrispondenza delle intersezioni, è illustrato in Figura 28 (c).

Figura 28
Esempi di collasso della copertura a Borgo Sant'Antonio, frazione di Visso, (a) ed Amatrice (b); danno per interazione tra la copertura e le pareti perimetrali a Castelsantangelo sul Nera (c).

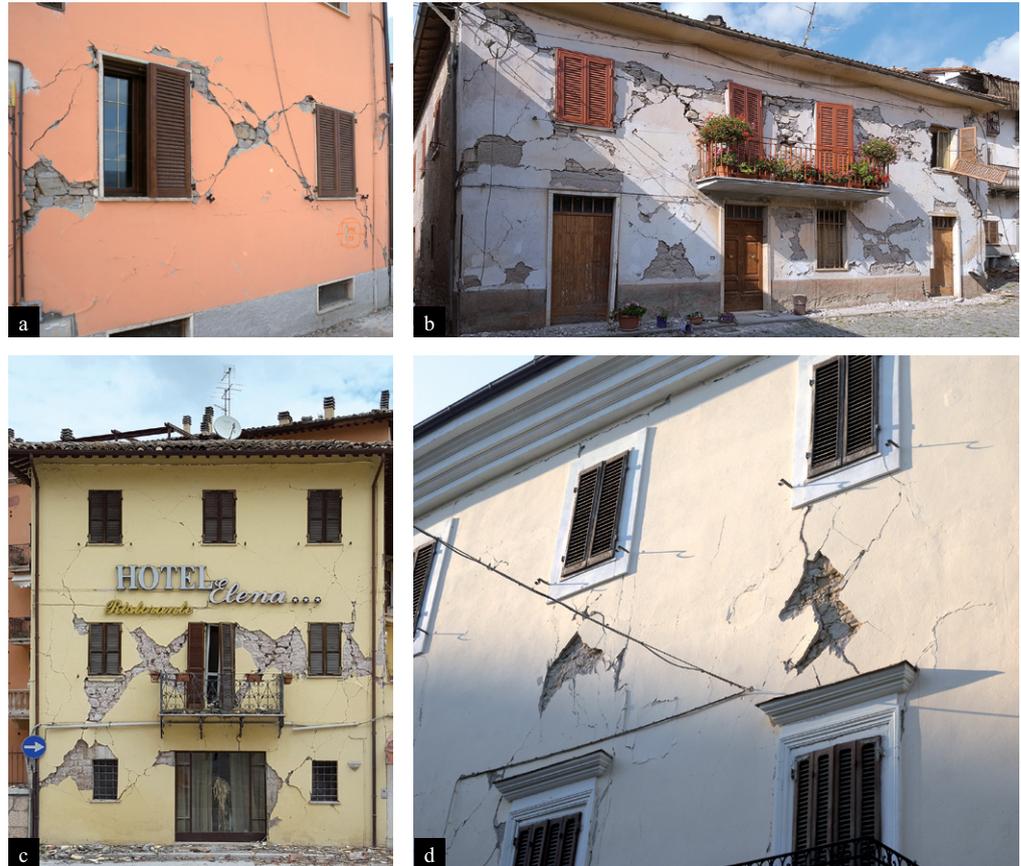
Diverse costruzioni hanno riportato danni nel piano, con lesioni di vario grado ed estensione nei maschi e nelle fasce murarie (Figura 29). Interessante è il caso di alcuni edifici nel centro storico di Visso, in cui la presenza di adeguati incatenamenti ha inibito l'attivazione di meccanismi di collasso fuori piano, consentendo lo sviluppo di meccanismi nel piano.

Figura 29
Meccanismi di danno nel piano ad Amatrice (a), Sant' Angelo di Amatrice (b), Visso (c) e Accumoli (d).

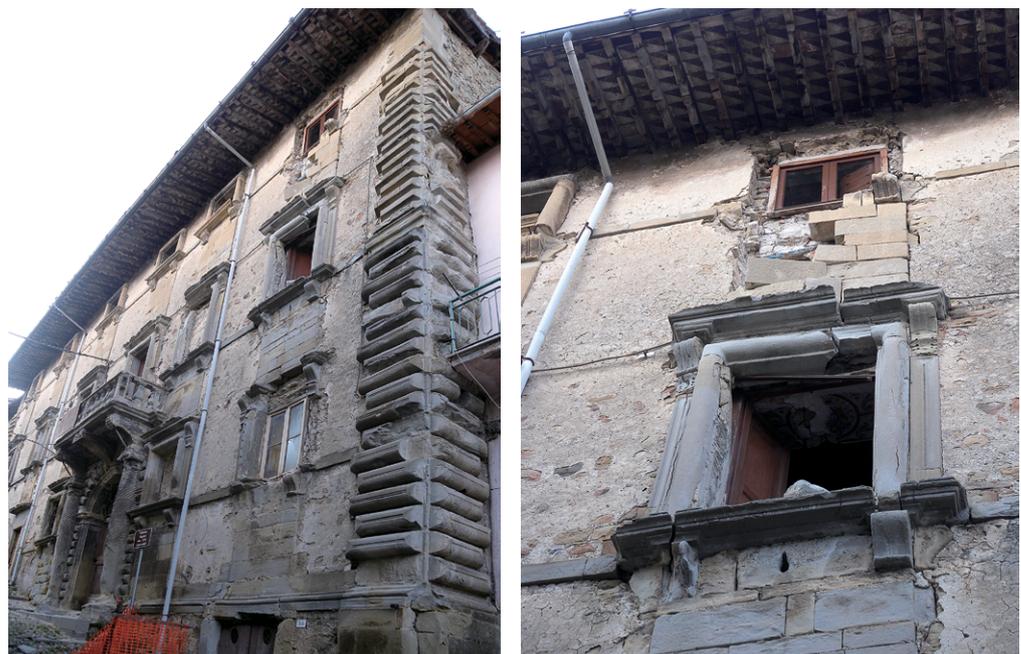
Anche costruzioni che hanno mostrato un buon comportamento sismico hanno tuttavia presentato danni localizzati. Nel caso dell'edificio in Figura 30, si osserva il distacco delle cornici lapidee delle aperture e dei blocchi in pietra conca nelle fasce murarie, non adeguatamente ammortati al pietrame irregolare.

Figura 30
Distacco di cornici lapidee in corrispondenza delle aperture ad Accumoli.

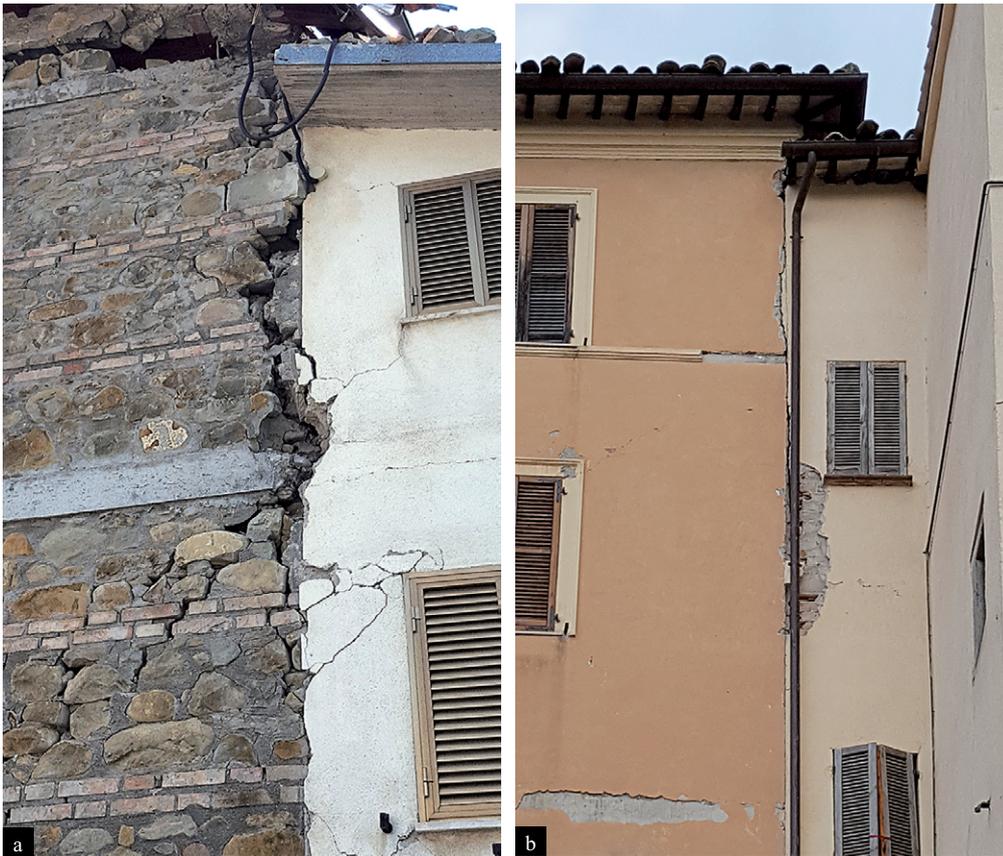
Infine, un aspetto critico legato alla vulnerabilità sismica dei centri storici riguarda il comportamento degli aggregati, in cui si ha spesso interazione tra corpi di fabbrica adiacenti, che produce danni locali dovuti al martellamento tra gli stessi (Figura 31). In alcuni casi, si sono evidenziati meccanismi di collasso fuori piano della facciata (Figura 32) e danneggiamenti nel piano (Figura 33) anche negli edifici in pietra più moderni. Diversamente, il collasso dell'edificio mostrato in Figura 34 è avvenuto per la formazione di un piano debole a livello del garage.

Figura 31
Interazione tra corpi di fabbrica adiacenti ad Illica, Accumoli (a) e Preci (b) (a sinistra).

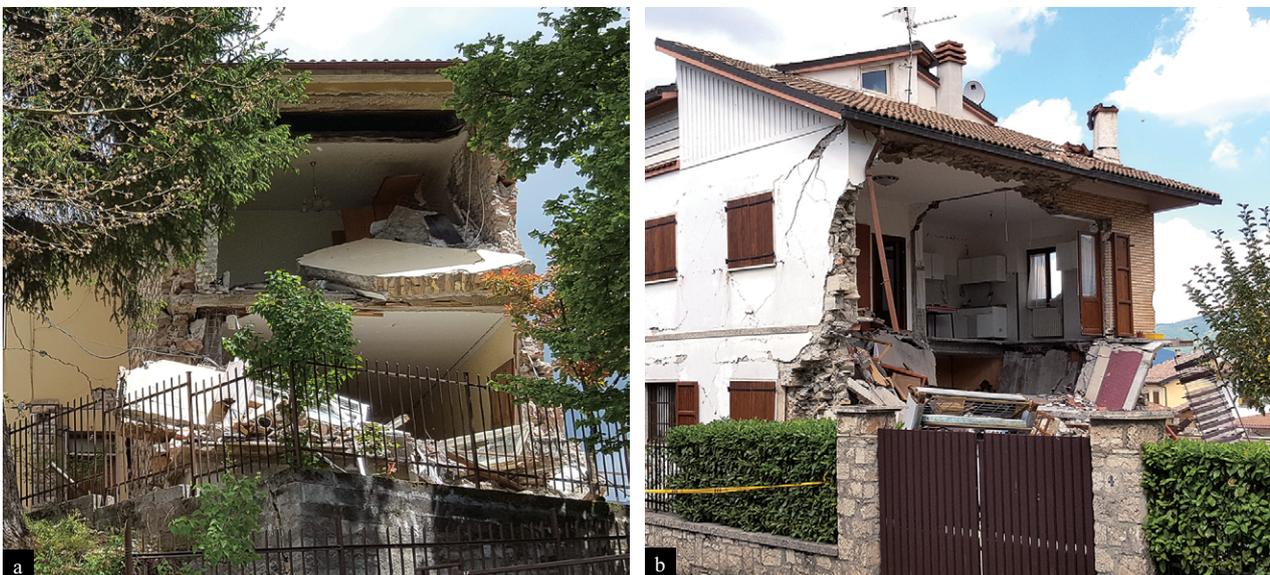
Figura 33
Danni fuori piano di edifici in pietra moderni a Norcia (a) ed Amatrice (b).

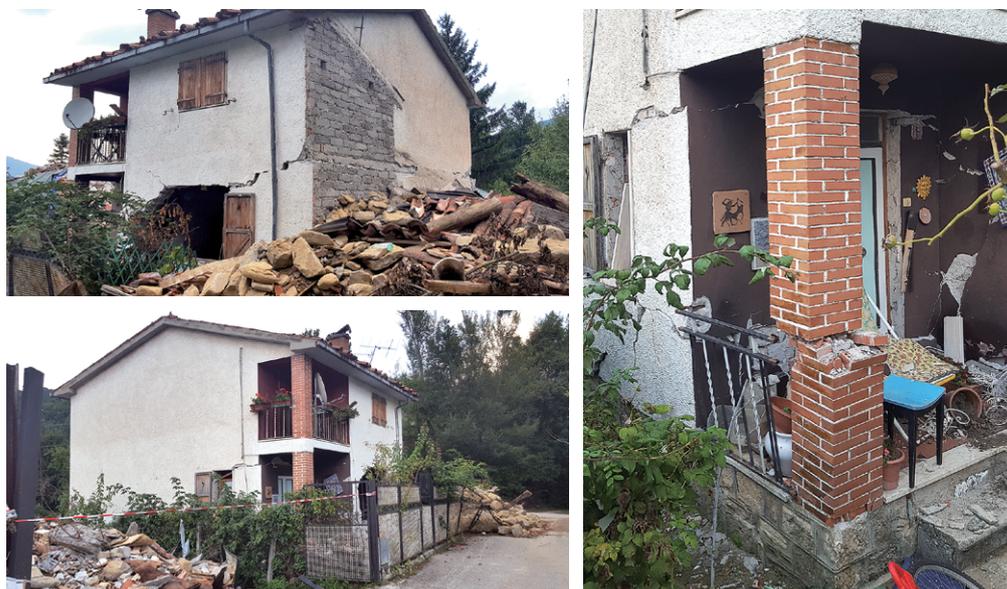
Figura 35
Edificio residenziale in muratura in mattoni di calcestruzzo in frazione Saletta, comune di Amatrice: lesioni causate da probabile scorrimento del piano superiore rispetto al piano terra.

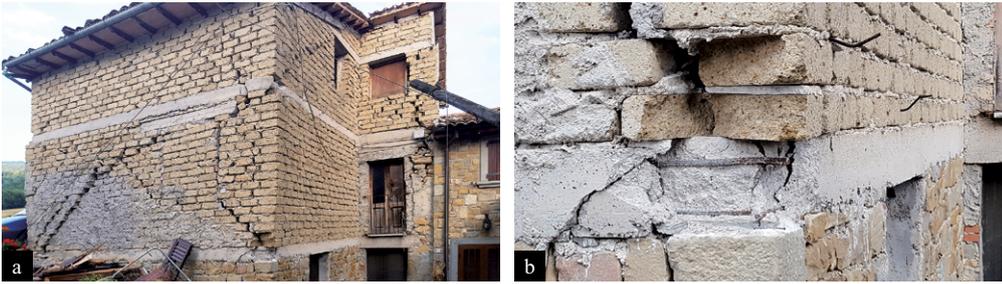
Figura 36
Edificio in muratura in mattoni di tufo sito a Saletta, frazione di Amatrice, con lesioni diagonali a taglio nei letti di malta con probabile incipiente attivazione di meccanismi locali di ribaltamento ed espulsione di cunei di muratura; dettaglio del cordolo di piano in c.a. (b).

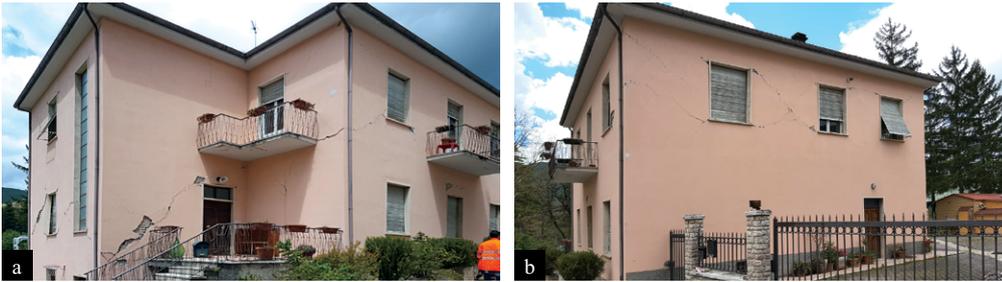
Figura 37
Edifici residenziali in muratura in mattoni di diversi materiali (laterizio, calcestruzzo, tufo) a Norcia; lesioni diagonali a taglio nei maschi murari.

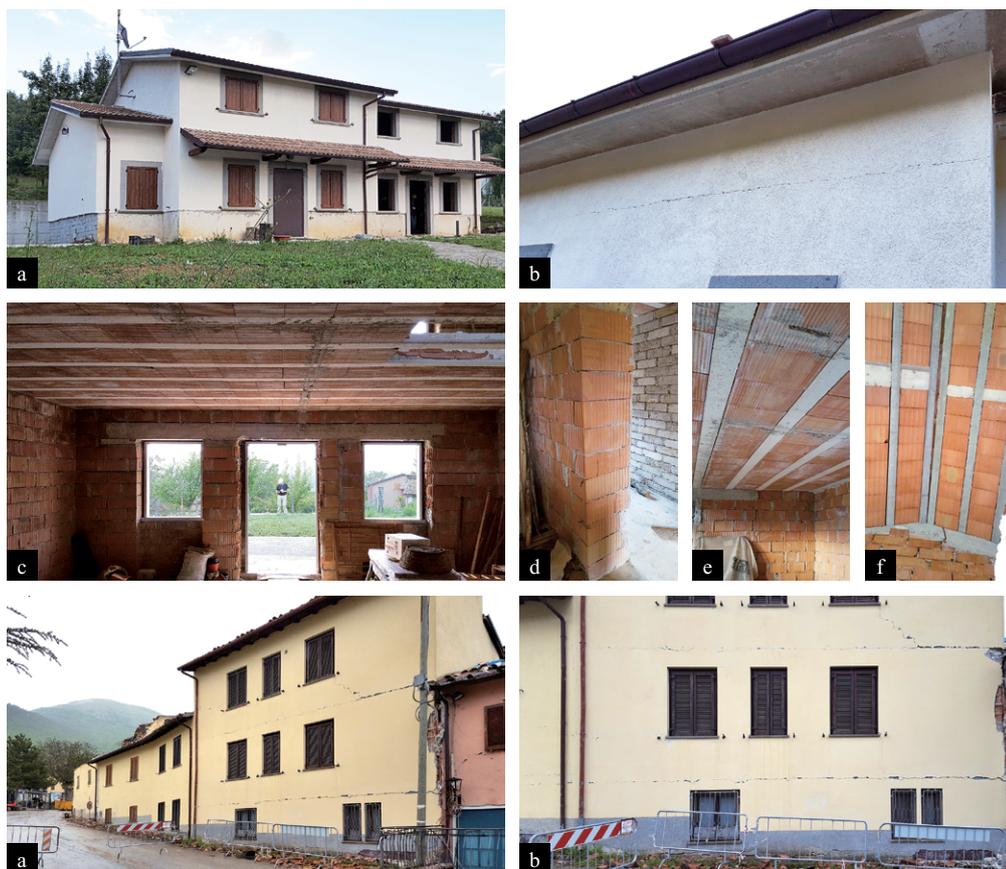
Il terzo caso, illustrato in Figura 41, è rappresentato da un edificio residenziale in aggregato a tre piani fuori terra, sito nella frazione San Pellegrino di Norcia. La struttura, realizzata in muratura portante in laterizio, presenta cordoli di piano in c.a., copertura lignea non spingente su due livelli differenti e risulta priva di giunti strutturali all'interfaccia con gli edifici aggregati. Il danno rilevato nella muratura è infatti tipico del fenomeno di martellamento fra i diversi corpi strutturali: lesioni orizzontali a livello degli orizzontamenti, lesioni localizzate per schiacciamento della muratura in corrispondenza della zona di contatto, lesioni diagonali nei maschi murari del livello superiore per effetto della concentrazione della richiesta di spostamento interpiano.

Figura 41
Edificio residenziale in muratura “moderna” in blocchi, inserito in aggregato strutturale a San Pellegrino (Norcia): visione d’insieme (a) e dettaglio del danno dovuto a martellamento (b).

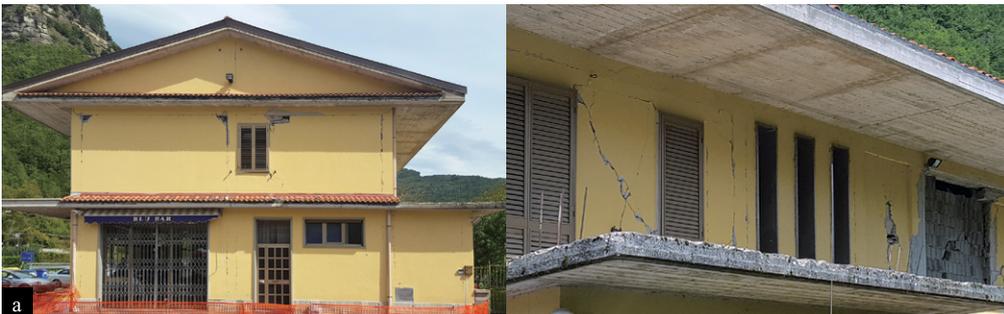
In Figura 44 sono riportate le foto di tre edifici con tamponatura a singolo paramento, in cui sono stati osservati danni nel piano ed espulsioni fuori piano, probabilmente causati da azioni sismiche combinate nel piano/fuori piano.

Figura 44
Esempi di danni riscontrati a tamponamenti a singolo paramento con danni nel piano e collassi fuori dal piano ad Arquata del Tronto (a) e Norcia (b) e (c).

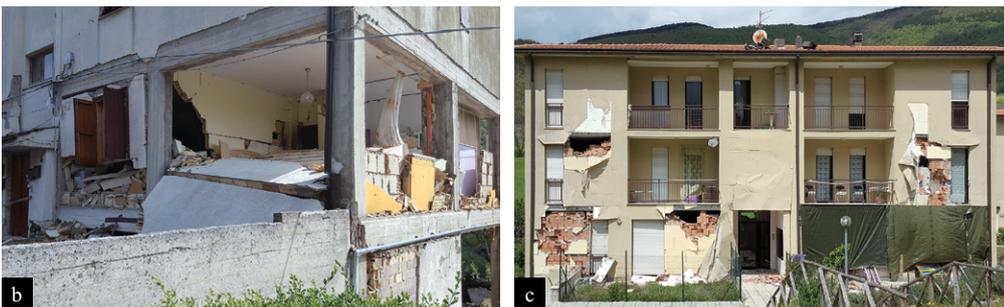
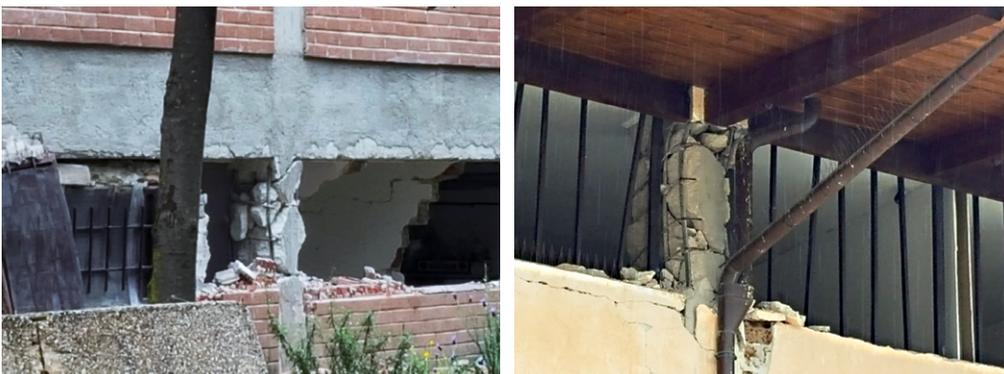
Figura 45
Esempi di danni riscontrati agli elementi in cemento armato di edifici di Norcia, dovuti all'interazione tra la tamponatura e la struttura.

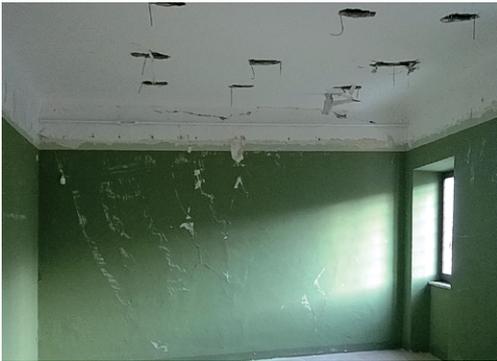
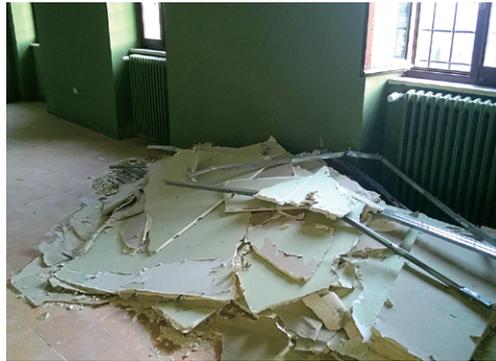
L'evento sismico ha mostrato anche casi di collasso di controsoffittature (siano esse di recente realizzazione, quindi per esempio in cartongesso, o meno recenti, come per esempio in incannucciato o "camorcanna"). La Figura 48 riporta un esempio di controsoffittatura moderna, non adeguatamente collegata alla struttura portante.

Figura 48
Esempio di collasso di una controsoffittatura in cartongesso a Sarnano.

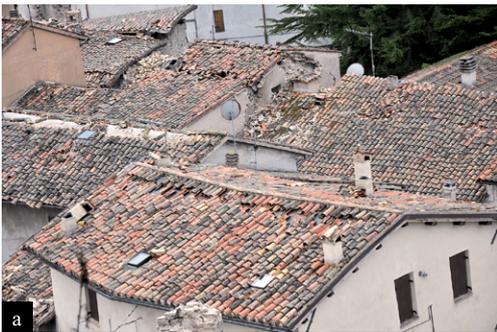
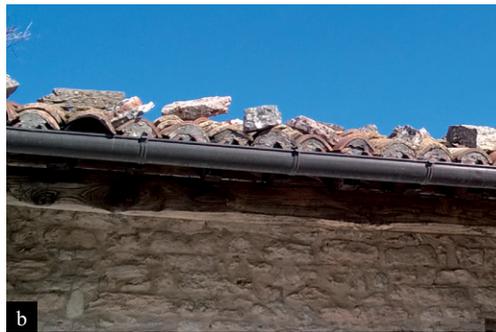
Figura 49
Esempi di danni rilevati in un manto di copertura di un edificio a Castesantangelo sul Nera (a) e presenza di "fermacoppi" in un edificio a Pieve Torina (b).

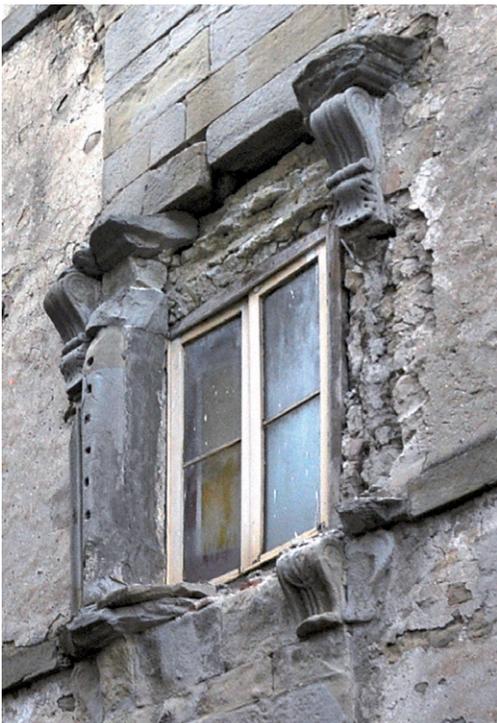
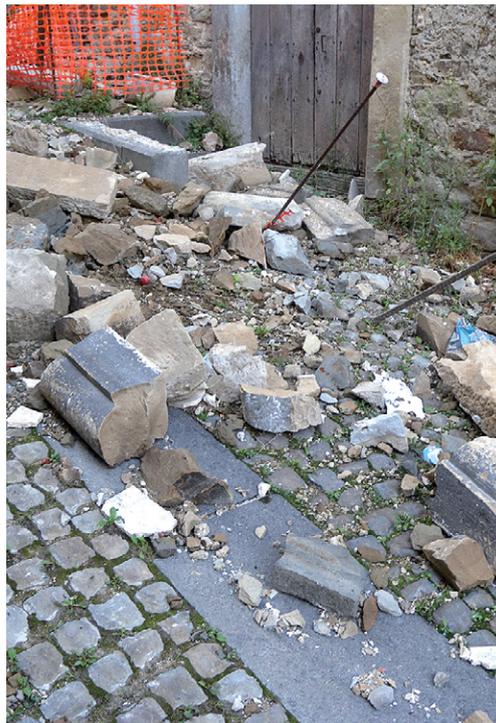
Figura 50
Esempio di danni ad elementi decorativi osservati ad Accumoli.
