Danni osservati a Scai (Amatrice): confronto pre-post sisma del Centro Italia del 2016 e del 2017

Observed damage in Scai (Amatrice): pre-post comparison 2016 and 2017 Central Italy Earthquake

Giulia Fagà¹, Davide Bellotti¹, Antonella Di Meo¹ ■

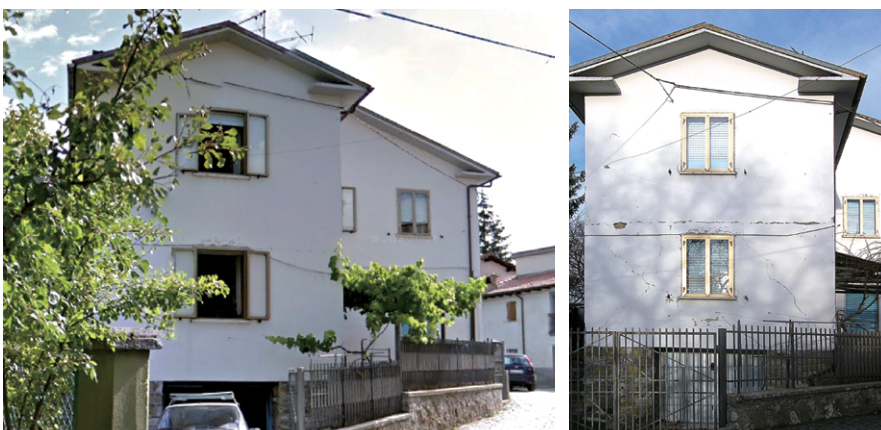
Figura 4
Edificio 3 pre sisma e post sisma in data 1/12/2016.

La maggioranza degli edifici visionati ha subito danneggiamenti nel piano, mono e bi direzionali per taglio all'interno dei maschi murari o delle fasce. Come si può notare nell'edificio 3, edificio isolato a due piani (Figura 4, Figura 5) a pianta irre-

golare, in muratura di laterizio con copertura in cemento, in cui sono presenti lesioni ad andamento diagonale e orizzontale. L'edificio 4 (Figura 6), edificio di due piani posizionato all'estremità di un aggregato, presenta fessure diagonali nei maschi murari del primo piano. Anche negli edifici 10 (Figura 7), 11 (Figura 8), 13 (Figura 9) e 14 (Figura 10) è possibile individuare vaste lesioni ad andamento diagonale sia nei maschi che nelle fasce murarie.

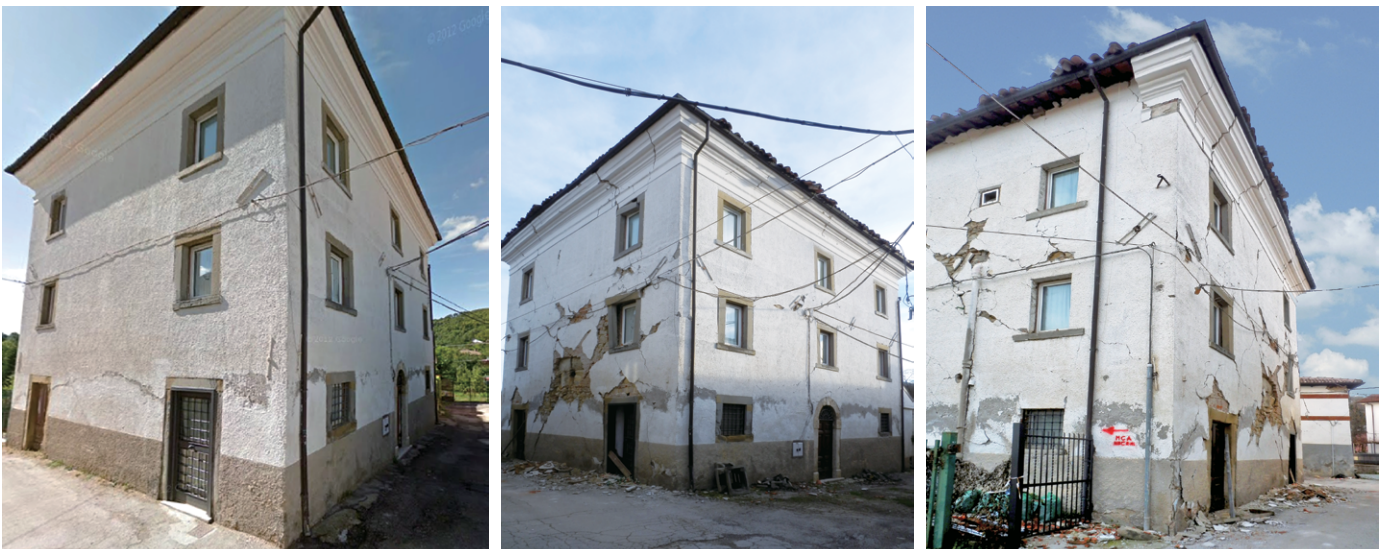
Figura 11
Edificio 5 pre sisma post
sisma in data 1/12/2016.

Anche l'edificio 5 (Figura 11), edificio di tre piani fuori terra di forma regolare con catene in entrambe le direzioni in corrispondenza del primo e del secondo orizzontamento, è caratterizzato principalmente da lesioni ad andamento diagonale, ma come è possibile vedere in figura 11 lo stabile presenta anche l'attivazione del meccanismo di instabilità verticale della parete, il cedimento di piattabande, il danneggiamento degli architravi, l'attivazione del meccanismo di ribaltamento della fascia del sottotetto e il distacco di una porzione del paramento esterno. In data 17 gennaio 2017 dopo un secondo sopralluogo l'edificio risultava collassato (Figura 12 in basso).

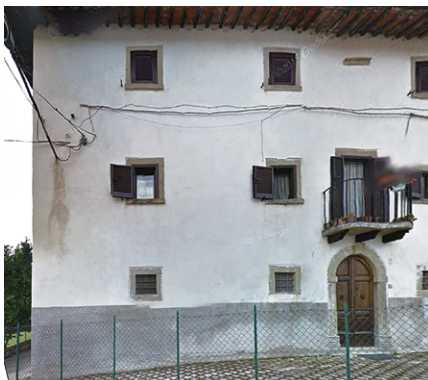
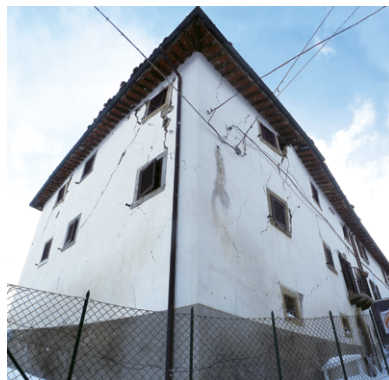
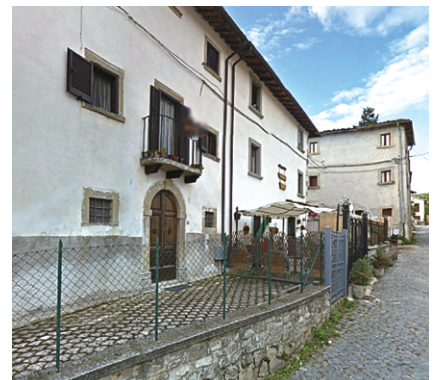
Figura 13
Edificio 18 pre sisma e post
sisma in data 17/1/2017.

L'edificio 18 (Figure 13 e 14), edificio di 3 piani fuori terra, di estremità rispetto all'aggregato di appartenenza, di forma regolare, presenta numerose lesioni ad andamento diagonale sia nei maschi murari che nelle fasce, oltre al cedimento di architravi e piattabande, all'attivazione del meccanismo di rottura a flessione fuori piano della parete ed al crollo parziale di porzioni di facciata date da irregolarità e debolezze locali dei paramenti murari.

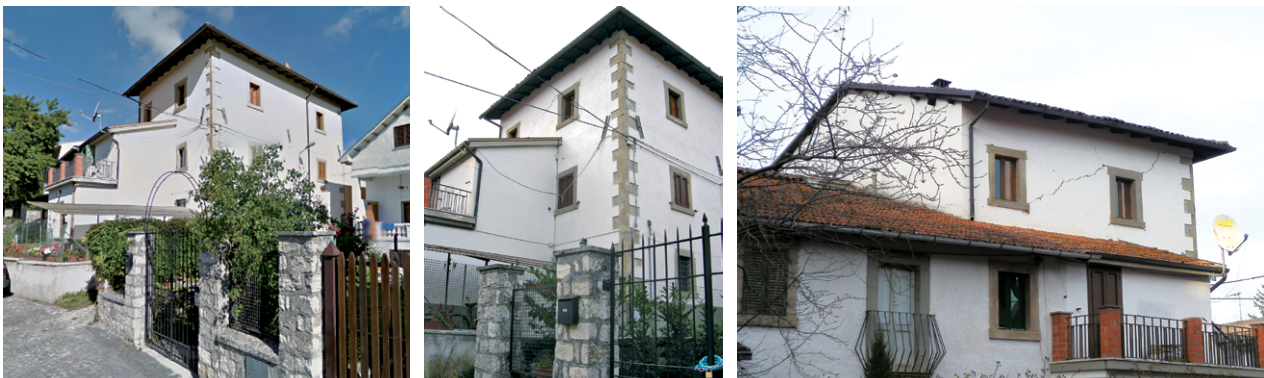
Figura 15
Edificio 9 pre sisma e post sisma in data 1/12/2016.

Come nell'edificio 9 (Figura 15), nato inizialmente come edificio isolato di 3 piani fuori terra, a forma regolare, con pietre cantonali sugli angoli aventi duplice funzione (estetica e di connessione tra i due paramenti murari principali), con catene in entrambe le direzioni in corrispondenza del secondo orizzontamento, che è stato successivamente ampliato attraverso delle superfetazioni le quali hanno modificato sia la configurazione che la risposta alle sollecitazioni. L'edificio presenta infatti delle lesioni dovute all'irregolarità tra elementi adiacenti di diversa natura e non ammortati adeguatamente. L'edificio mostra anche delle lesioni ad andamento diagonale in corrispondenza di un maschio murario del secondo piano, appena sopra l'ampliamento dell'edificio.

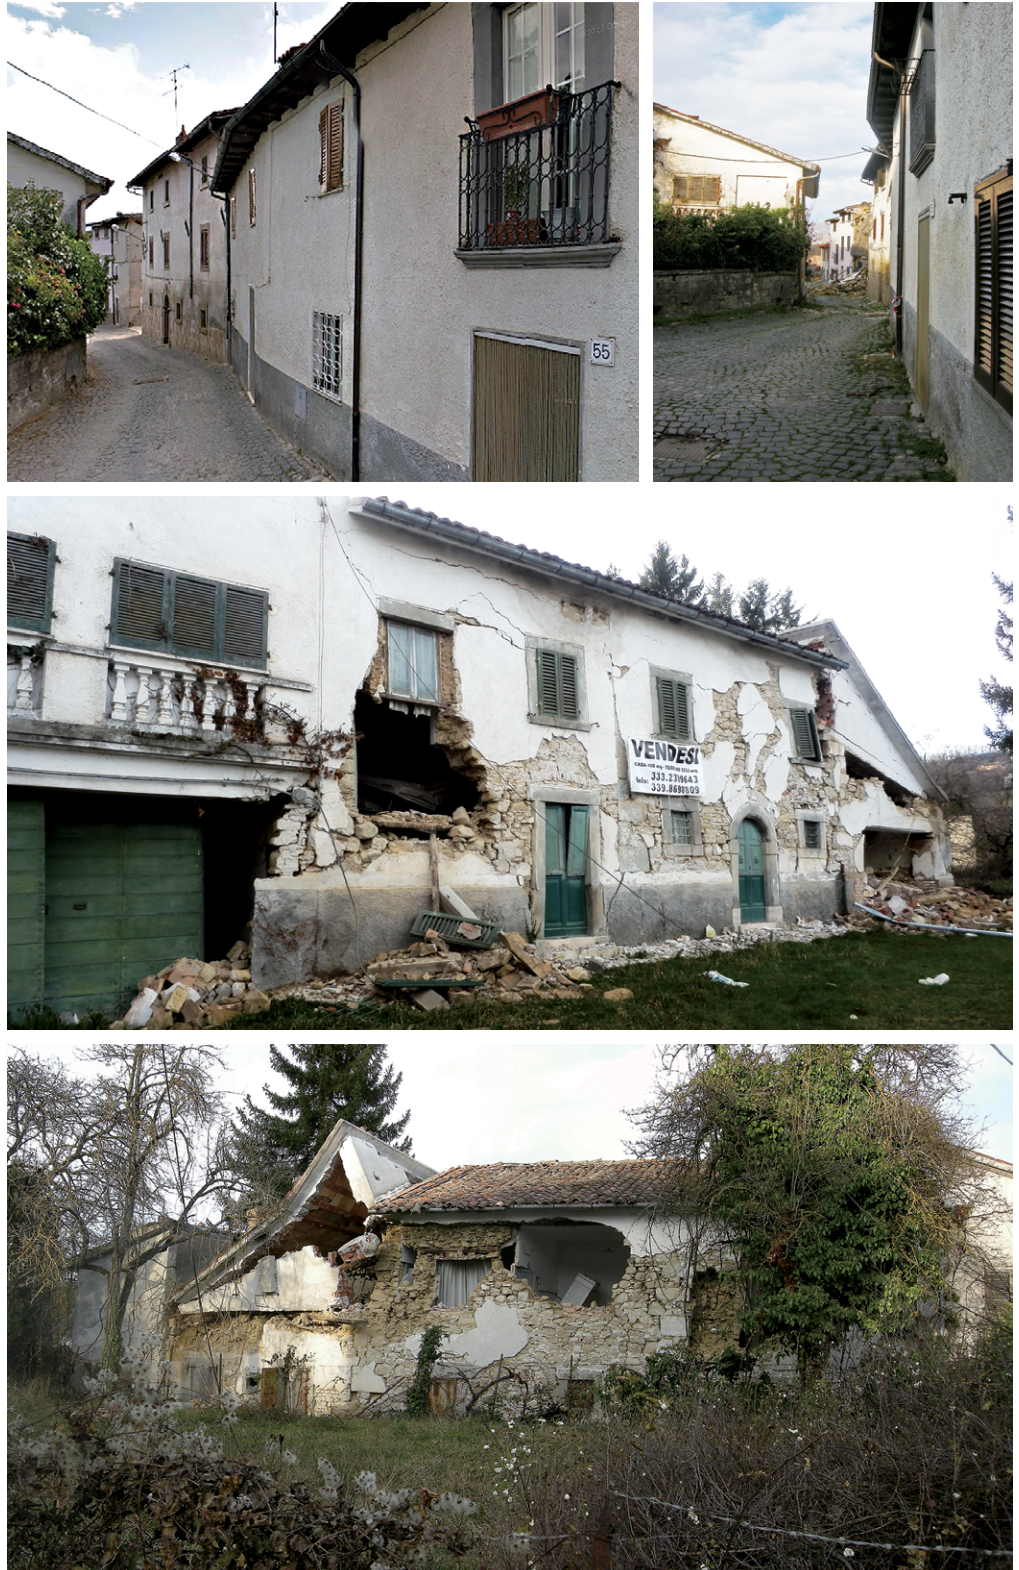
Figura 16
Edificio 19 pre sisma e post sisma in data 1/12/2016.

Anche l'edificio 19 (Figura 16), edificio isolato di due piani fuori terra è stato oggetto negli anni di sopraelevazioni in corrispondenza dei due estremi, dove originariamente vi erano due terrazze. A seguito degli eventi sismici questa struttura ha

subito ingenti danni causati dal crollo del tetto in laterocemento e di una delle sopraelevazioni di cui prima, quasi sicuramente causata da un cordolo inefficace poco ammorsato alla muratura sottostante in laterizio. L'edificio oltre a mostrare numerosi danni dovuti all'irregolarità tra strutture adiacenti, presenta anche, lesioni diagonali dei maschi murari, effetti di puntellamento presenti in corrispondenza della fascia del sottotetto e il crollo parziale di porzioni di muratura nella parte centrale, dati, come già detto, dalla scarsa qualità della muratura e dalla insufficiente connessione tra questa e gli orizzontamenti (Figura 16).

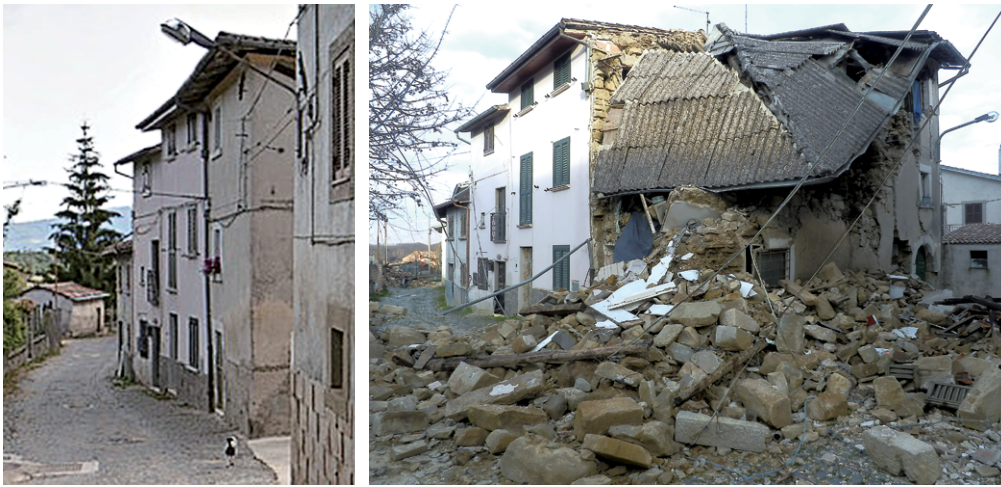
Figura 17
Edificio 7 pre sisma e post sisma in data 1/12/2016.

Come nel caso dell'edificio 7 (Figura 17), edificio d'angolo dell'aggregato, di tre piani fuori terra con catene unicamente in corrispondenza del solaio di copertura, che è collassato sotto l'azione del sisma. Da notare come questo collasso non abbia però causato lesioni all'edificio immediatamente adiacente.

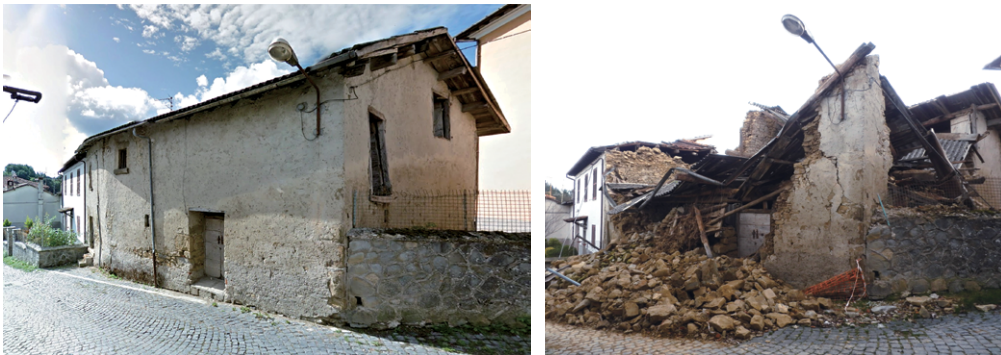
Figura 18
Edificio 15 pre sisma e post sisma in data 1/12/2016.

Anche l'edificio 15 (Figura 18) ha subito un collasso: l'edificio è composto da una struttura di due piani fuori terra, in evidente stato di abbandono, in posizione di estremità, costituita da una muratura di pietra irregolare poco coesa con orizzontamenti in legno. Il terzo collasso riscontrato riguarda l'edificio 21 (Figura 19), costituito da muratura in pietra irregolare e poco coesa, di due piani fuori terra, isolato, con orizzontamenti in legno probabilmente non efficacemente connessi alla muratura portante.

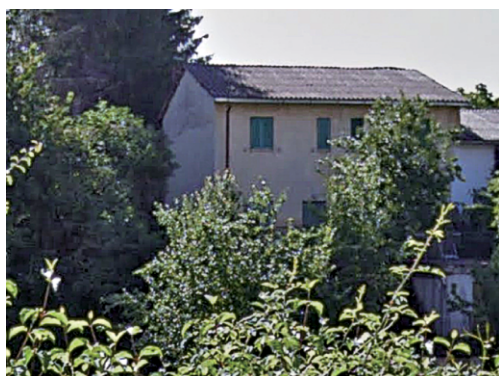
Figura 20
Edificio 1 pre sisma e post sisma in data 1/12/2016.

Vi sono stati anche molti collassi parziali che hanno preso in considerazione solo porzioni di pareti; questi sono dovuti principalmente alla scarsa qualità della muratura, alla scarsità delle connessioni tra solaio e pareti in muratura e all'effetto puntone dato dai puntoni di copertura che hanno causato il crollo di porzioni delle pareti del timpano ed il ribaltamento delle fasce di sottotetto. Come è accaduto agli edifici 1 (Figura 20), 2 (Figura 21), 6 (Figura 22), 12 (Figura 23) e 17 (Figura 24).

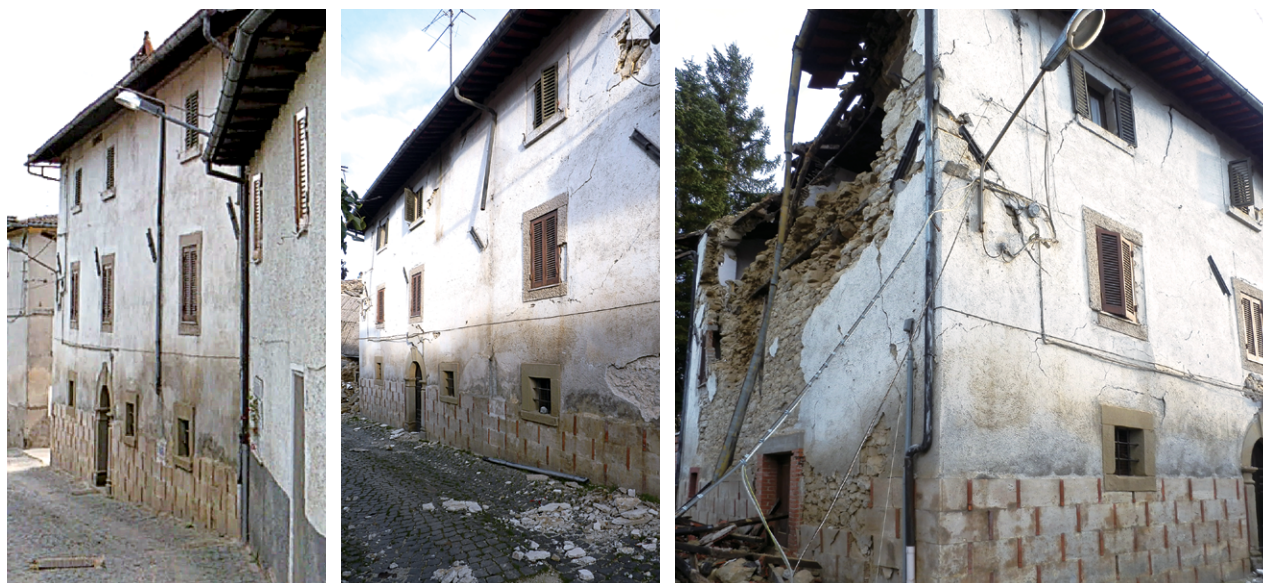
Figura 22
Edificio 6 pre sisma e post sisma in data 1/12/2016 (in basso).

Di particolare interesse sono le lesioni osservate negli edifici 6 (Figura 22) e 12 (Figura 23). L'edificio 6 è in posizione di estremità, di tre piani fuori terra, di forma regolare, con la presenza di catene in entrambe le direzioni ma unicamente a livello del secondo orizzontamento. L'edificio 12, in evidente stato di abbandono, è posizionato all'interno di un aggregato strutturale, ed è costituito da due piani fuori terra a pianta irregolare, senza la presenza di catene. Questi edifici hanno subito un crollo parziale dei maschi murari dovuta con buona probabilità alla scarsa coesione della muratura e dell'ammorsamento con gli orizzontamenti che ha reso inefficaci gli effetti delle catene (nel caso dell'edificio 6). Gli edifici presentano anche numerose lesioni ad andamento diagonale dei maschi murari, delle fasce e danni dovuti ad irregolarità tra edifici adiacenti.

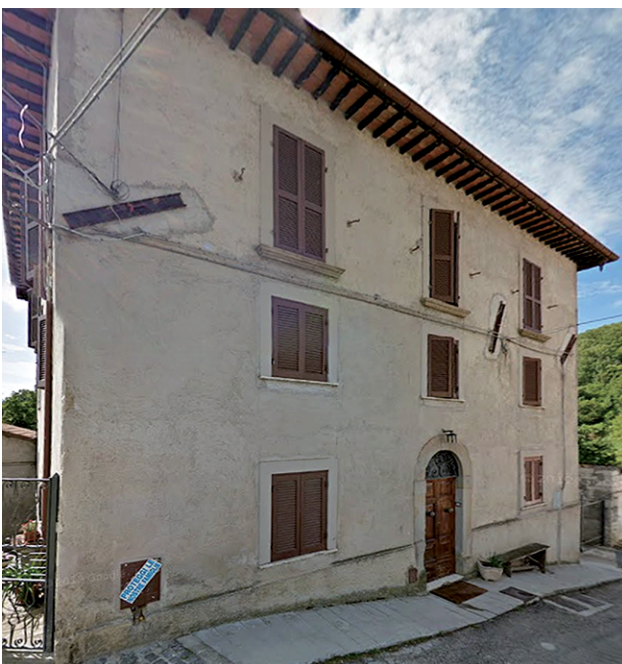
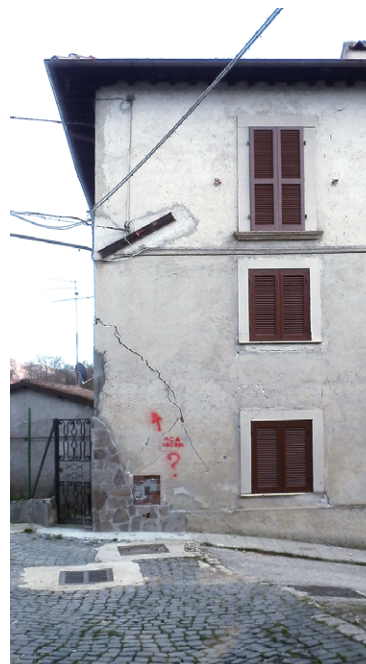
Figura 25
Edificio 16 pre sisma e post sisma in data 1/12/2016.

L'edificio 16, di tre piani fuori terra, isolato, di forma regolare, con presenza di alcune catene in corrispondenza del secondo orizzontamento, presenta delle lesioni in corrispondenza di uno dei maschi murari di estremità al piano terra, probabilmente causate da un cedimento fondazionale (Figura 25).

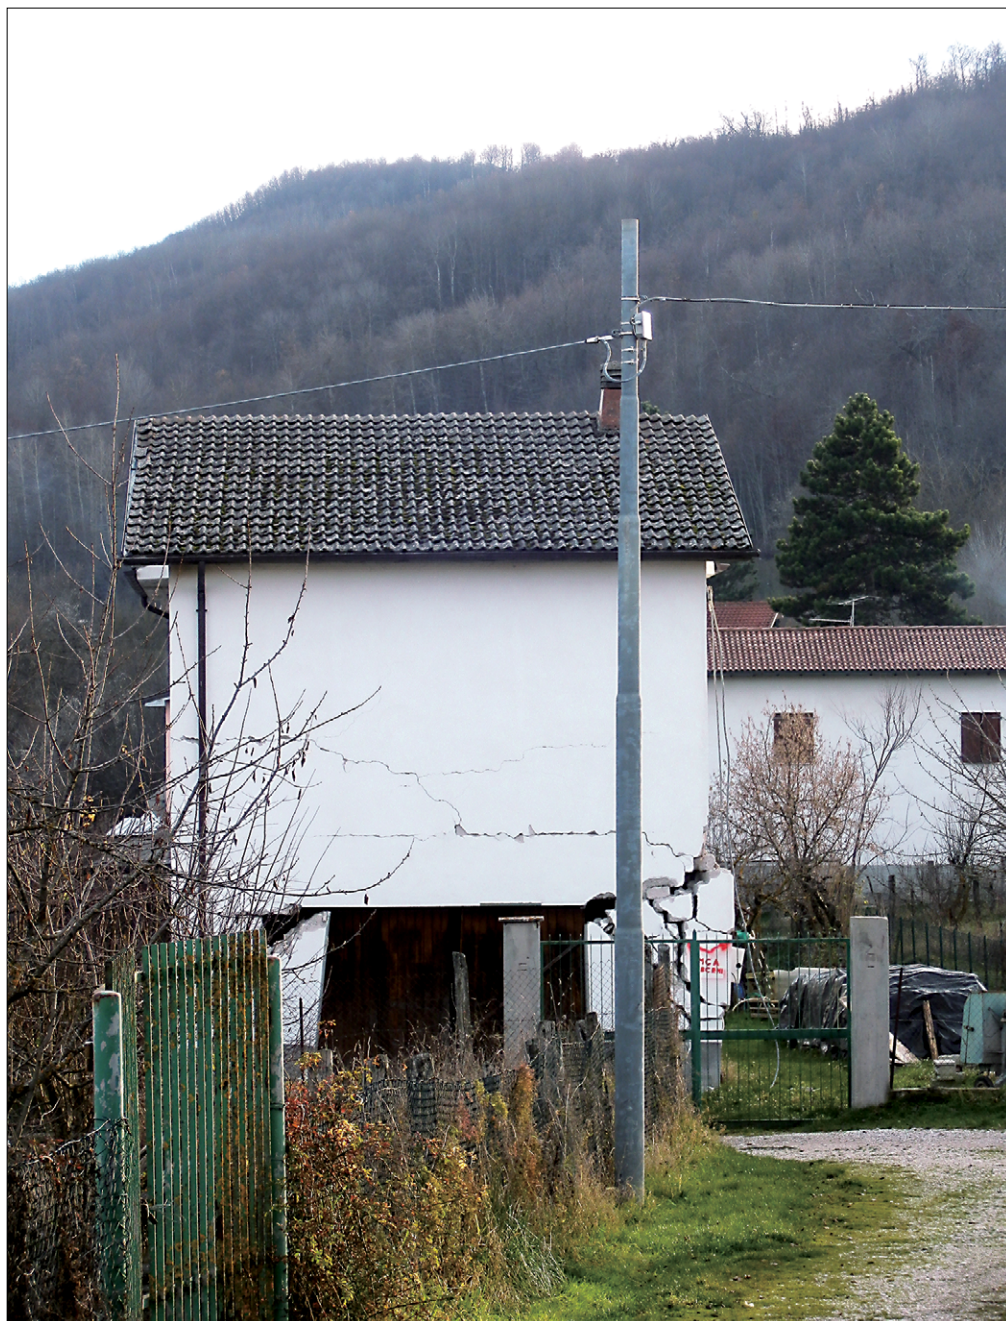
Figura 26
Edificio 20 in data 1/12/2016.

L'edificio 20, edificio in muratura di pietra, isolato, di due piani fuori terra, mostra un meccanismo di piano debole al piano terra con conseguente distacco dei cantonali dalla struttura sovrastante (Figura 26).

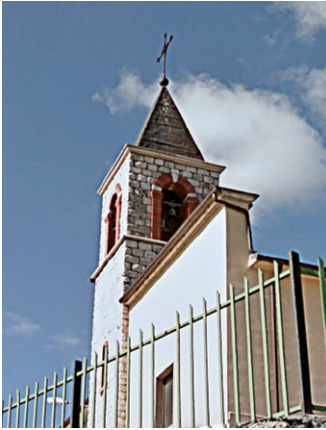
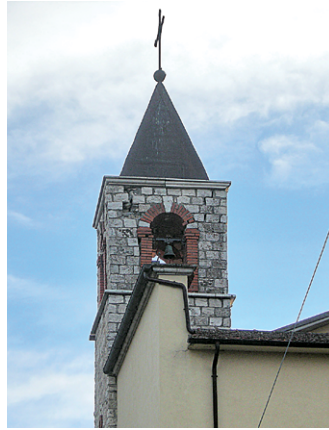
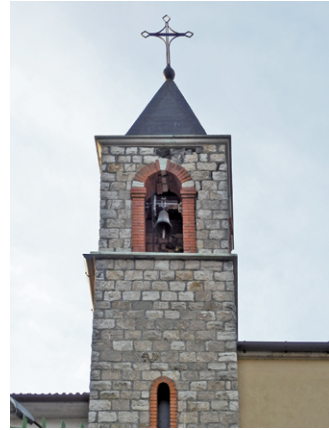
Figura 27
Cella campanaria Santa
Caterina d'Alessandria pre
sisma e post sisma in data
1/12/2016.

All'interno della frazione di Scai sono presenti due edifici religiosi, uno è il Monastero di Santa Caterina d'Alessandria, che ha subito, da quanto si è potuto osservare, il danneggiamento del campanile in muratura portante di pietra a conci squadrati, in particolare della cella campanaria la quale ha subito una parziale rotazione, la sconnessione dei piedritti e la lesione degli archi (Figura 27).

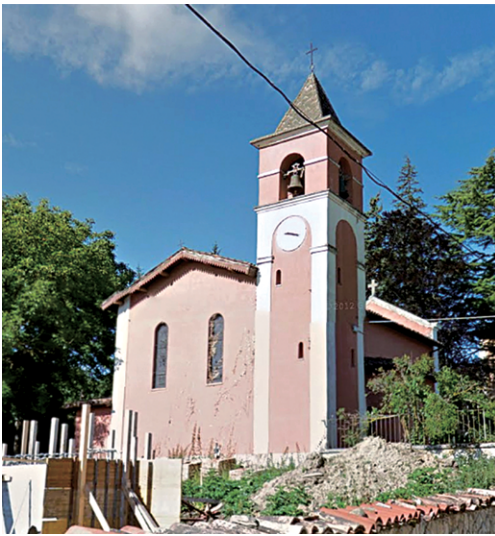
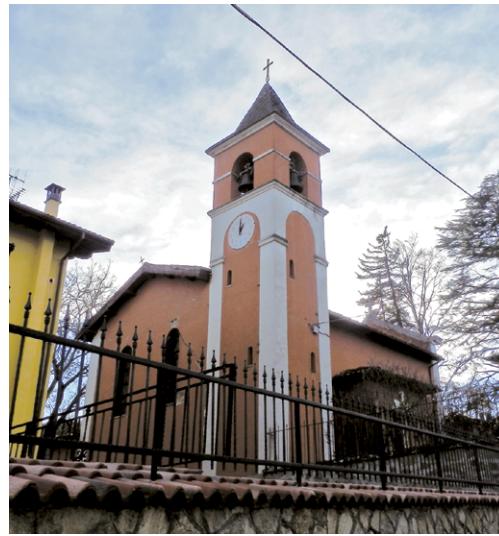
Figura 28
Chiesa di San Sebastiano
pre-sisma e post sisma in data
1/12/2016.

L'altro edificio è costituito dalla chiesa di San Sebastiano che ha riportato lesioni ad andamento diagonale in corrispondenza della parete laterale di sinistra e della cappella laterale di sinistra e il distacco e la rotazione della parte sommitale della facciata della chiesa (Figura 28, Figura 29 e Figura 30).

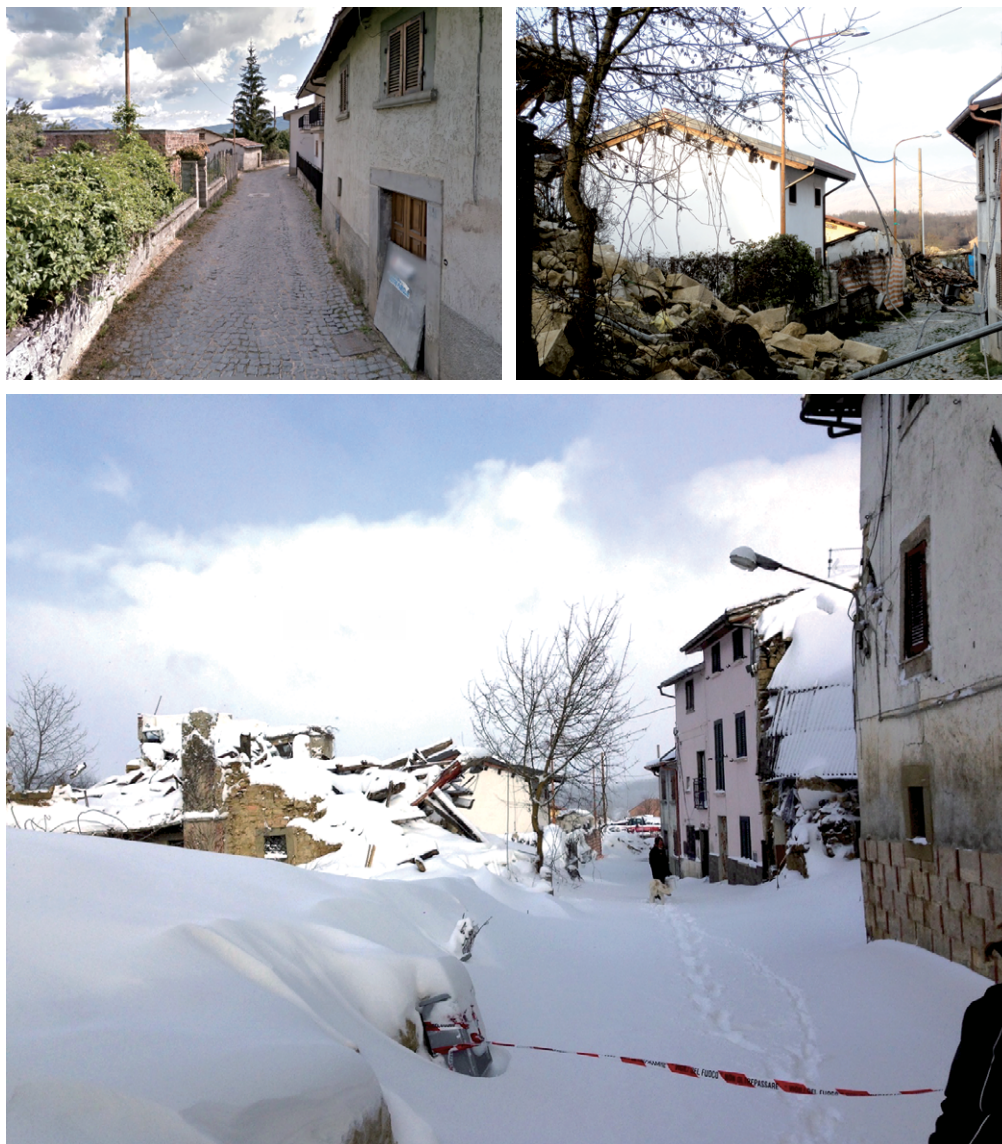
Figura 31
Foto Edificio 8 di pre sisma (2011) mentre era in costruzione e post sisma in data 1/12/2016 e in data 17/1/2017.

Nel confronto della Figura 31 è possibile osservare gli edifici che si affacciano sulla via prima dei due eventi del 24 agosto e del 30 ottobre e dopo tali date. Di particolare interesse è l'edificio bianco, isolato, di due piani fuori terra che non compare nella prima immagine (Figura 31 in alto a sinistra) tratta da Google Maps e datata 2011, in cui al suo posto compare una struttura di un piano in laterizio, in evidente stato di abbandono. L'edificio invece compare nella Figura 31 (in alto a destra e in basso) scattate rispettivamente in data 1/12/2016 e 17/01/2017 e non presenta alcun tipo di danno a seguito dei due eventi sismici sopra menzionati.
