Comportamento degli edifici in muratura nella sequenza sismica dell'Italia centrale del 2016 - Parte 2: Esempi di centri colpiti

Performance of masonry buildings in the seismic sequence of Central Italy 2016 - Part 2: case studies of affected municipalities

Sommario

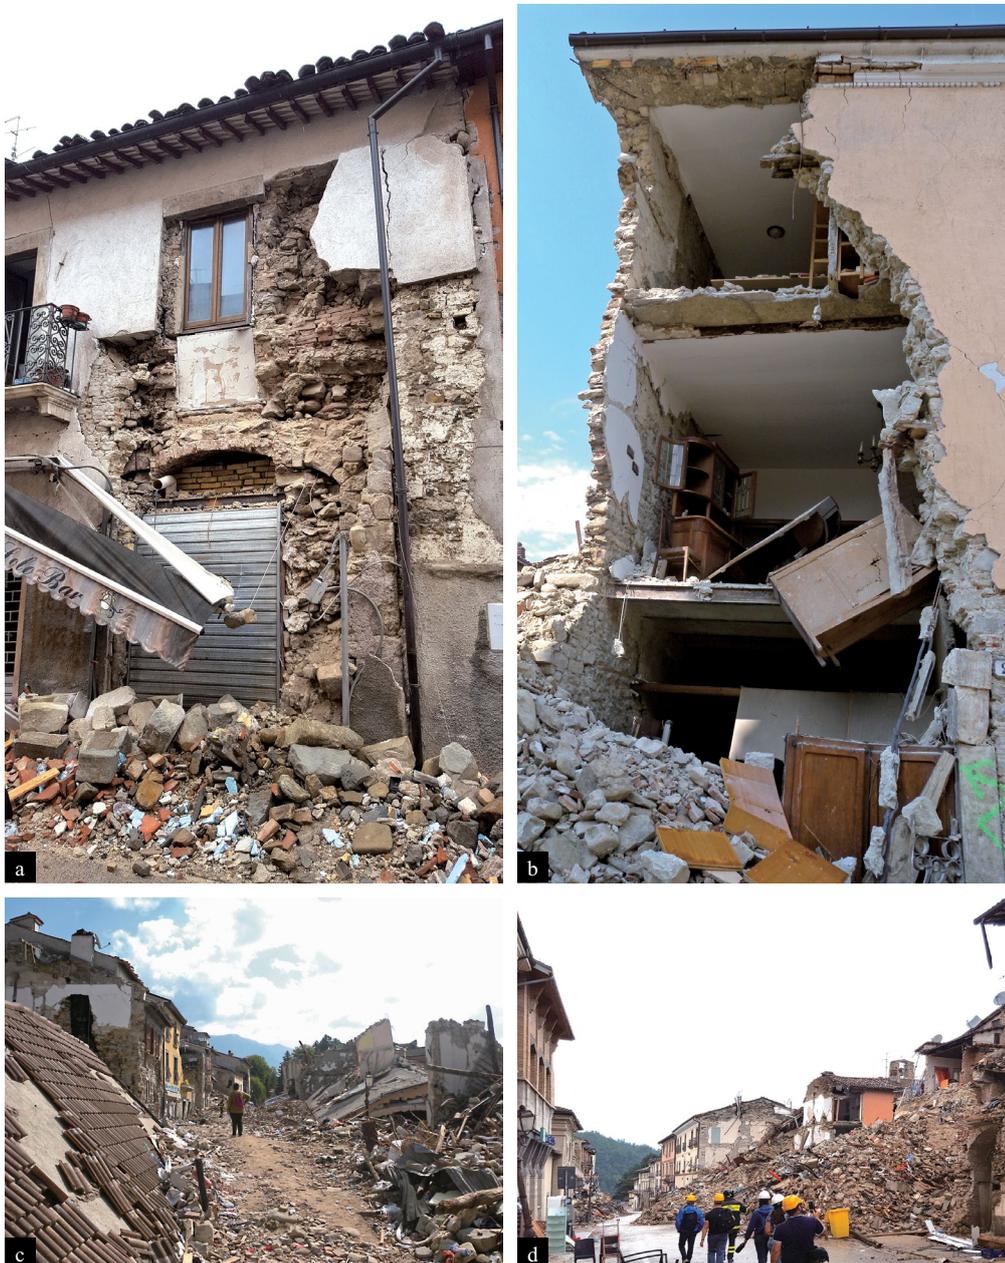
Figura 2

muratura tipica del luogo può essere considerata, insieme all'entità della prima scossa, all'origine della diffusa disgregazione dei corpi murari. Nei casi più fortunati, questa disgregazione ha provocato il collasso locale di uno o di entrambi i paramenti (Figura 2a) o la formazione di ampie lesioni a taglio, senza compromettere la stabilità globale del fabbricato, ma di frequente si sono verificati collassi fuori piano di intere pareti (Figura 2b), specialmente se non direttamente caricate dai solai, o il ribaltamento dei cantonali. In numerose circostanze il collasso di alcune pareti o la loro inclinazione fuori piombo hanno provocato la perdita di appoggio di solai e coperture, con il conseguente crollo di interi edifici o porzioni di aggregato (Figura 2c e Figura 2d). In presenza di murature tanto scadenti, eventuali interventi di rinforzo, come l'inserimento di incatenamenti e/o cordoli o la realizzazione di orizzontamenti pesanti in calcestruzzo armato, sono risultati molto spesso vani e inefficaci. Danni consistenti si sono registrati anche nell'immediata periferia del capoluogo, caratterizzata da fabbricati isolati di costruzione generalmente più recente rispetto al centro storico. In quest'area, sono presenti edifici in muratura di pietra naturale a due o più paramenti, listata o meno, con diverso grado di regolarità e ammorsamento. In alcuni casi, si è potuta osservare l'efficacia, in termini di prevenzione del collasso, della combinazione di corpi murari di buona qualità con diaframmi di piano rigidi ben collegati fra loro, che ha permesso lo sviluppo di meccanismi di taglio nel piano delle pareti (Figura 3a e b). Non sono

Centro storico di Amatrice dopo la scossa del 24 agosto: (a) disgregazione di un paramento murario esterno; (b) collasso fuori piano di una parete; (c) crolli lungo corso Umberto I in direzione est e (d) in direzione ovest.

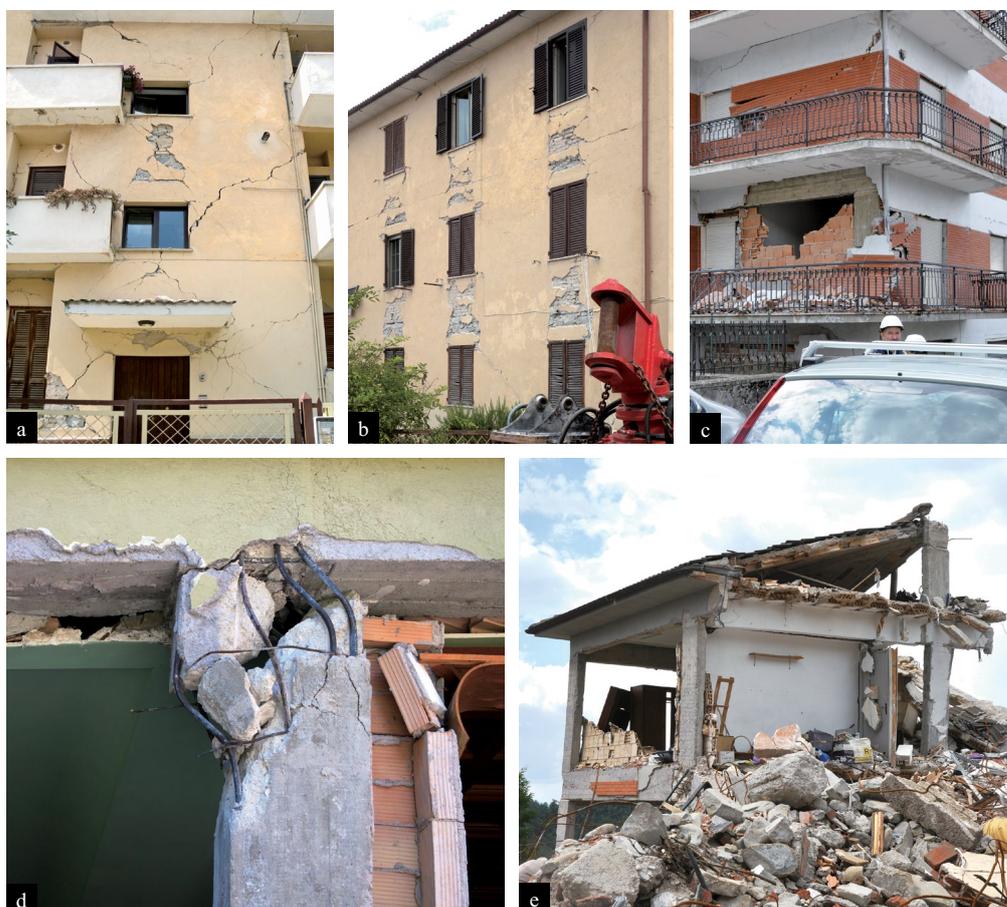
tuttavia mancati i crolli parziali, soprattutto collassi fuori piano di pareti nonostante la presenza di cordoli, e i collassi totali. Un'altra tipologia costruttiva diffusa nella periferia del capoluogo è rappresentata dai telai in calcestruzzo armato tamponati con blocchi di laterizio, calcestruzzo alleggerito, o pietra, costruiti nella seconda metà del secolo scorso, sui quali si sono riscontrate criticità di vario livello. In alcuni casi, i problemi si sono limitati agli elementi non strutturali, quali tamponature, divisori e rivestimenti, interessati da estesa fessurazione a taglio nel piano ed eventuale collasso fuori piano (Figura 3c). Tuttavia, in più di un edificio si è rilevata una deleteria interazione fra i puntoni diagonali formatisi nelle tamponature e i pilastri o i nodi dei telai, caratterizzati da armatura trasversale insufficiente o totalmente assente (Figura 3d). A causa della poca attenzione per i dettagli costruttivi e delle esigue armature trasversali, tipiche del periodo di costruzione, la sovrapposizione delle armature longitudinali alle estremità dei pilastri è risultata talvolta inefficace, così come l'ancoraggio delle barre delle travi nei nodi. Lo sfilamento delle armature e la crisi dei nodi ha provocato poi la perdita di continuità fra gli elementi dei telai, che in alcune circostanze si è tradotta in collassi parziali o totali degli edifici (Figura 3e).

Figura 3
Periferia di Amatrice dopo la scossa del 24 agosto:
(a, b) lesioni a taglio nel piano di pareti in muratura;
(c) danni alle tamponature di un edificio in c.a.; (d) crisi a taglio di un pilastro in c.a.;
(e) collasso totale di un edificio a telaio tamponato.

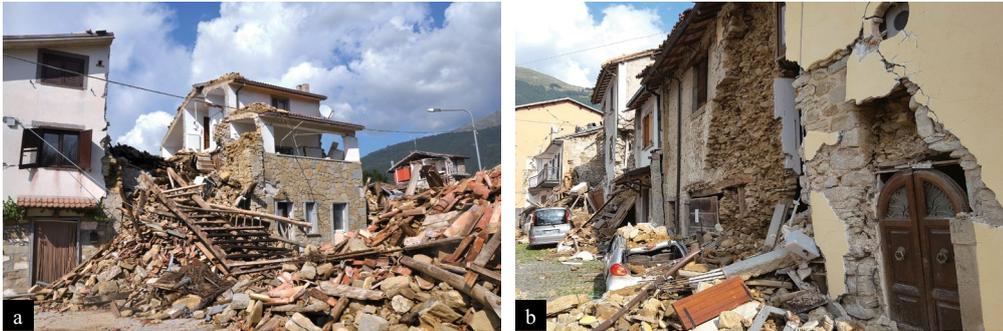
Figura 4
Frazioni di Amatrice dopo la scossa del 24 agosto:
(a) Petrana; (b) Sant' Angelo;
(c) Saletta.

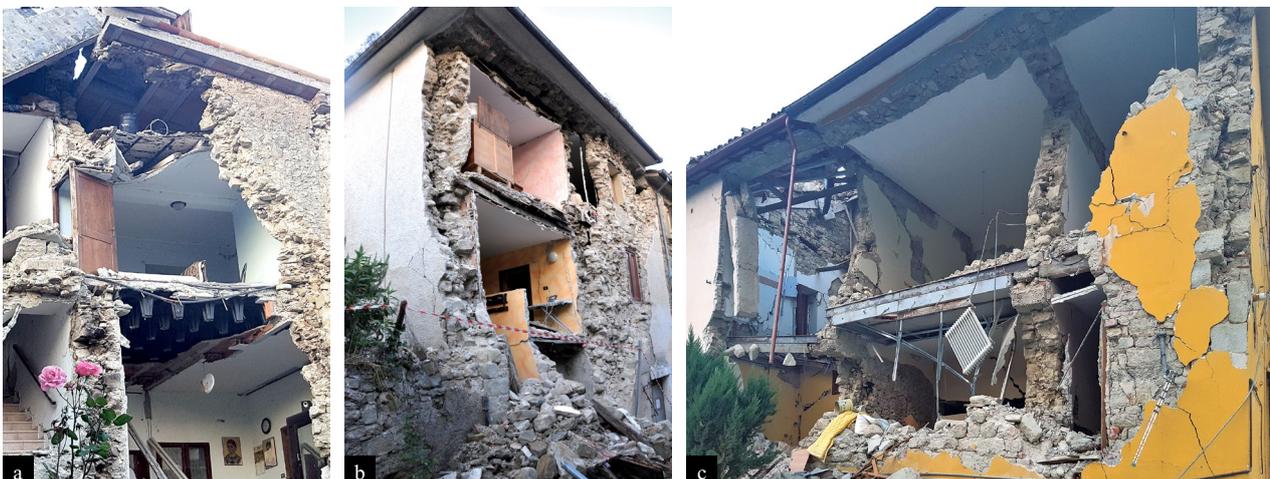
Figura 5
Alcuni esempi di collasso per ribaltamento fuori piano di pareti esterne, osservati ad Accumoli dopo il sisma del 24 agosto (in basso).

Il comune di Accumoli è stato uno dei più colpiti dal sisma del 24 agosto, con una PGA stimata di 0.76 g (Fragomeli et al., 2017). I maggiori crolli, osservati a seguito di tale evento, hanno interessato in larga parte edifici in muratura, resi vulnerabili dall'impiego di una tipologia muraria a tessitura irregolare in conci di pietra di varia pezzatura, caratterizzata da una malta di qualità generalmente scadente. Tra i meccanismi di danno osservati in modo ricorrente vi è l'espulsione fuori piano di pareti perimetrali in muratura a doppio paramento, caratterizzata dalla mancanza di collegamento trasversale, come mostrato in Figura 5.

Il frequente collasso per ribaltamento fuori piano di intere pareti disposte parallelamente alla direzione di orditura dei solai, dimostra una diffusa carenza o inadeguatezza di collegamento con gli elementi di orizzontamento. Anche in questo comune,

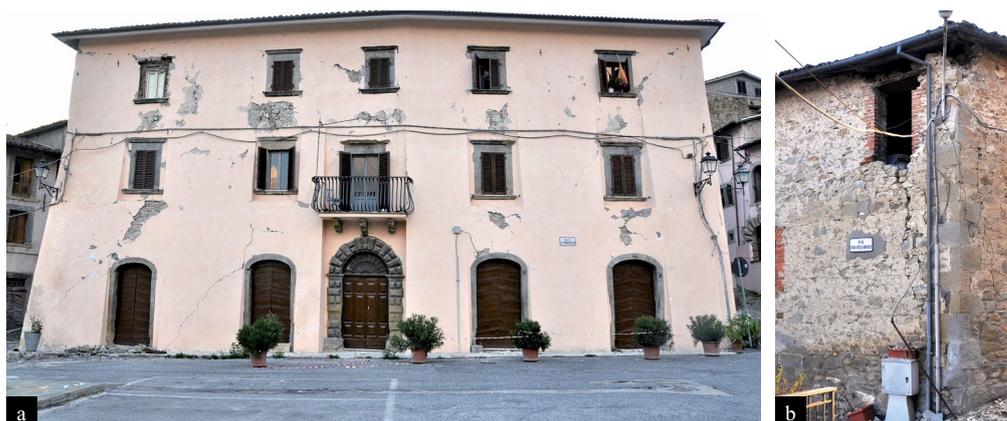
Data la scarsa resistenza intrinseca dei materiali costituenti la tipologia muraria (in particolare le malte di qualità scadente) e la presenza di una tessitura non omogenea, molti edifici hanno esibito un quadro di danno caratterizzato da gravi lesioni nel piano, localizzate prevalentemente in corrispondenza delle fasce murarie (Figura 6 a).

Figura 6
Alcuni esempi di danni riscontrati dopo il sisma del 24 agosto ad Accumoli: danno nel piano e incipiente espulsione del cantonale.

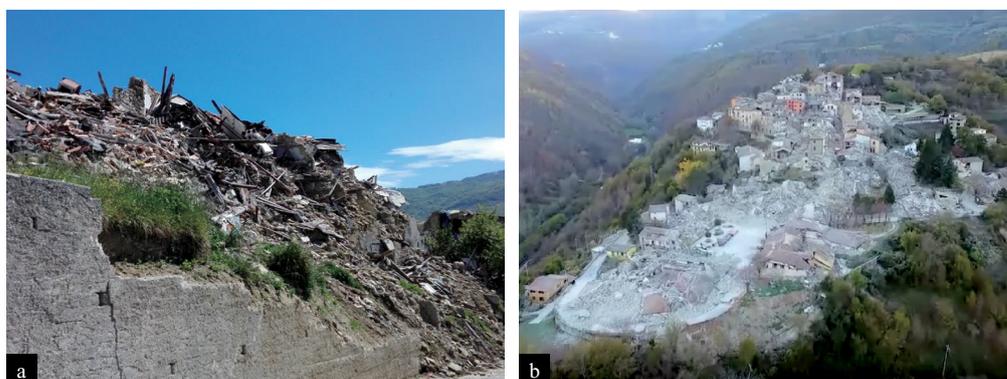
L'evento del 30 ottobre è stato caratterizzato da una PGA stimata di 0.50g. A causa dell'incrementata vulnerabilità delle costruzioni dovuta al danno pregresso, questo evento ha causato la quasi totale distruzione del centro storico, come mostrato in Figura 7.

Figura 7
Immagini del centro storico di Accumoli raso al suolo a seguito dell'evento sismico del 30 ottobre (in (b) è un fotogramma tratto dal video disponibile su <https://youtu.be/NJXn1M33OQ?t=13>).

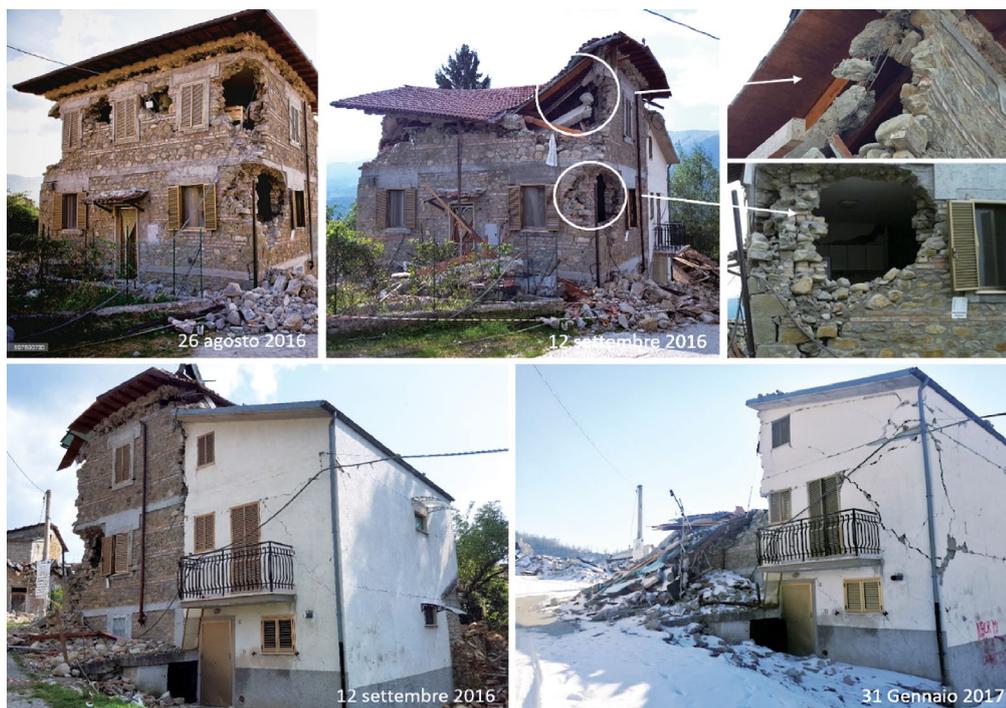
La Figura 8 mostra l'evoluzione del danno, a seguito degli eventi sismici di agosto e ottobre, ad un edificio residenziale in muratura di pietrame di varia pezzatura con presenza di ripianamenti in laterizio, posti ad intervalli regolari.

Dalle immagini in figura si osserva la totale inefficacia del cordolo perimetrale in copertura, collassato a seguito delle repliche immediatamente successive all'evento di agosto. Il cordolo, realizzato su una muratura scadente, risulta mal collegato, debolmente armato e con conglomerato cementizio di scarsa qualità. Si rileva inoltre la presenza di gravi lesioni da martellamento con la costruzione adiacente.

Figura 8
Evoluzione del danno di un edificio residenziale in muratura listata nel comune di Accumoli, frazione Illica, a seguito degli eventi sismici del 24 agosto, del 30 ottobre e del 18 gennaio.

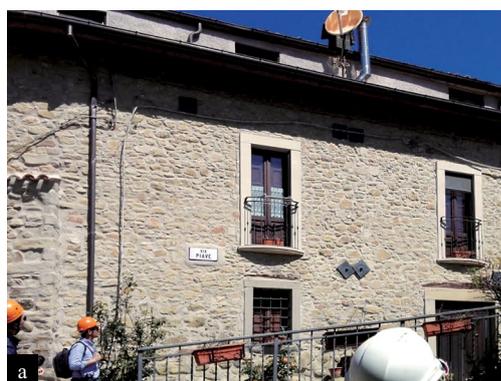
Si segnala la presenza di un edificio nel centro storico, che ha subito solo lievi danni superficiali sia dopo l'evento di ottobre (Figura 9), sia dopo le scosse di gennaio. L'edificio, di recente ristrutturazione (successiva al 2011, sulla base delle immagini di Google Streetview), è caratterizzato dalla presenza di molteplici catene in entrambe le direzioni e una muratura completamente ristilata con malta di ottima qualità.

Figura 9
Edificio del centro storico di Accumoli rimasto quasi indenne (almeno all'esterno) a seguito dell'evento sismico del 30 ottobre.

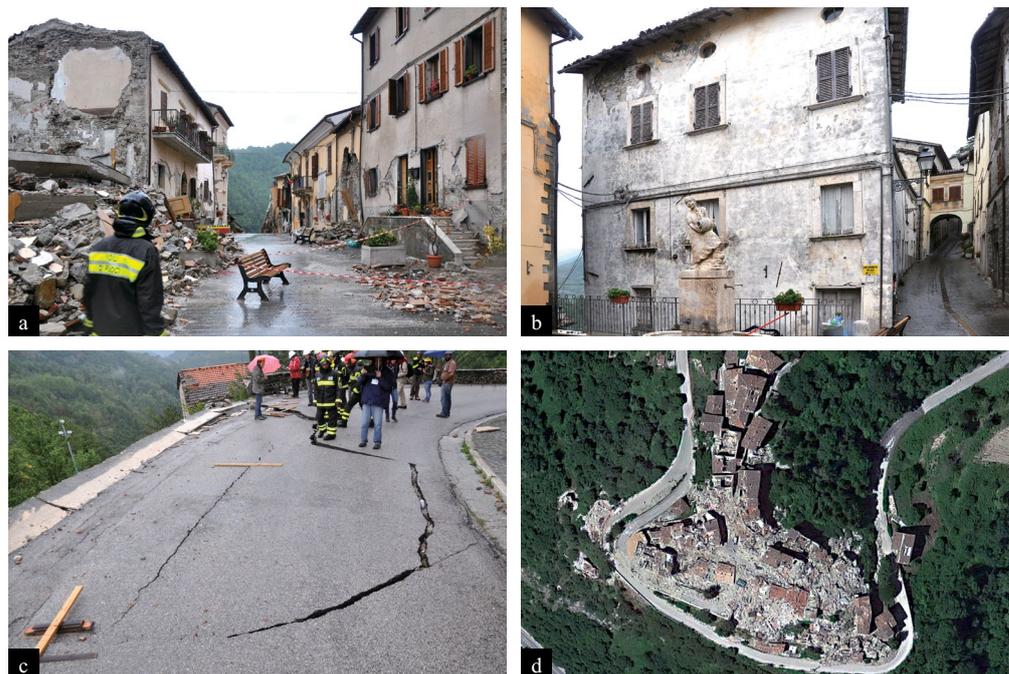
Figura 10

Durante i terremoti del 24 agosto, 26 ottobre, 30 ottobre e 18 gennaio, nel centro di Arquata si sono stimate PGA in direzione orizzontale dell'ordine di 0.25 g, 0.13 g, 0.45 g e 0.10 g. Alcune zone del capoluogo del Comune sono state gravemente danneggiate dalla scossa del 24 agosto (Figura 10a), mentre altre aree hanno subito lesioni meno estese (Figura 10b); si sono anche osservati cedimenti di muri di sostegno dei pendii su cui sorge il centro (Figura 10c), che possono aver indotto dissesti alle fondazioni degli edifici. Buona parte del centro è stata rasa al suolo dal terremoto del 30 ottobre (Figura 10d).

Evoluzione del danno ad Arquata del Tronto: (a, b) centro storico dopo la scossa del 24 agosto; (c) cedimento di un muro di sostegno e danno al manto della strada di accesso al centro, dopo la scossa del 24 agosto; (d) crolli diffusi dopo la scossa del 30 ottobre.

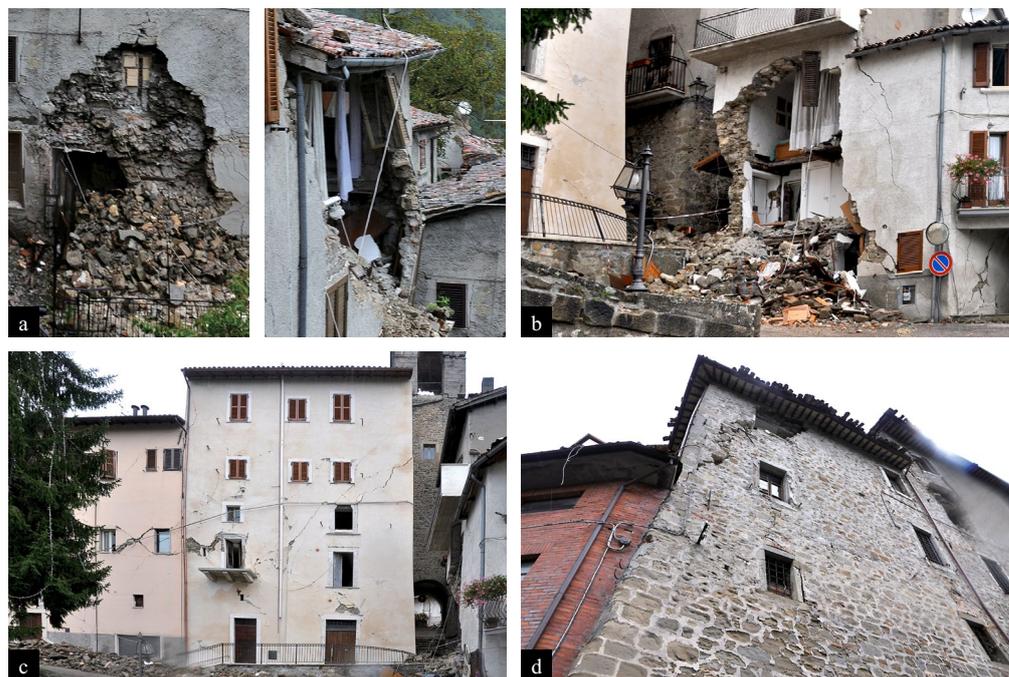
Figura 11

Centro storico di Arquata del Tronto dopo la scossa del 24 agosto: (a) disgregazione della muratura, distacco e instabilità dei paramenti murari; (b) collasso fuori piano di una parete; (c) lesioni a taglio nel piano di una parete; (d) lesioni da interazione fra unità strutturali adiacenti di un aggregato.

instabilità dei paramenti murari (Figura 11a), meccanismi di ribaltamento delle pareti, soprattutto se non caricate dai solai (Figura 11b), o dei cantonali, meccanismi di taglio nel piano delle pareti (Figura 11c) e danni dovuti all'interazione fra unità strutturali adiacenti negli aggregati (Figura 11d). I suddetti meccanismi hanno talvolta provocato il collasso parziale o totale degli edifici.

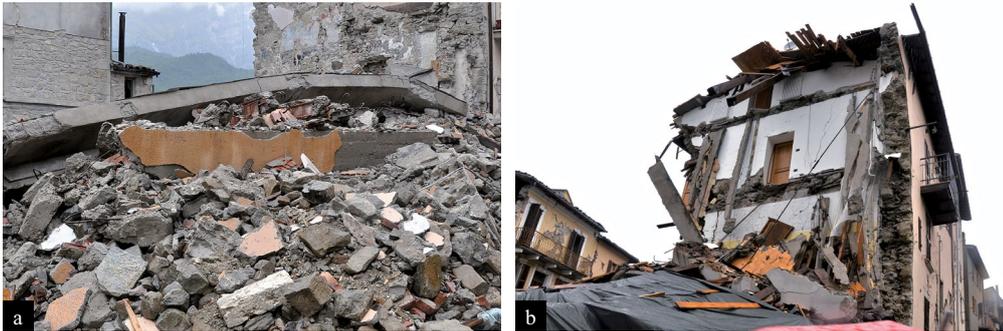
Interventi di consolidamento successivi hanno comportato in alcuni casi l'aggiunta di solette in calcestruzzo sopra gli orizzontamenti originali, in altri la sostituzione di solai e coperture con sistemi più pesanti in latero-cemento o in calcestruzzo armato; questi ultimi sono invece presenti fin dalla costruzione nelle strutture più recenti. In certi edifici sono stati realizzati cordoli in calcestruzzo armato o inserite catene metalliche. Tuttavia, la qualità scadente della muratura ha reso inefficaci alcune di queste soluzioni (Figura 12).

Figura 12
Soluzioni inefficaci negli edifici in pietra del centro storico di Arquata del Tronto: (a) copertura e cordoli in calcestruzzo armato e solai in latero-cemento in un edificio del secolo scorso; (b) sostituzione di solai in legno con solai in latero-cemento e inserimento di catene metalliche in un edificio storico.

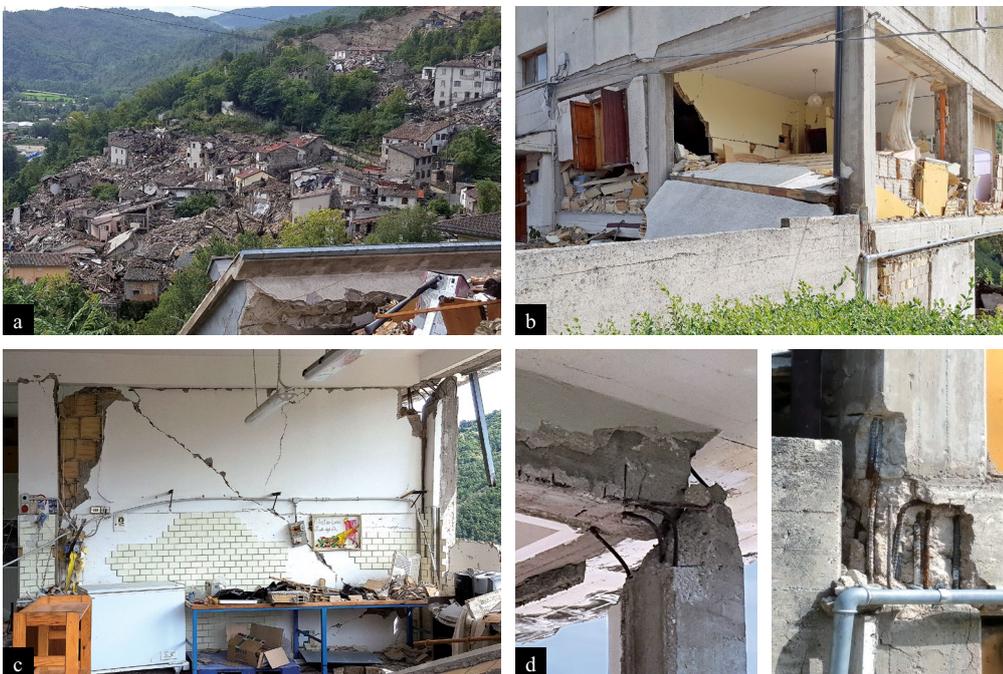
Lungo la via d'accesso a Pescara del Tronto, accanto alle strutture in muratura portante gravemente lesionate, si trovava un paio di edifici realizzati nella seconda metà del Novecento con telaio in calcestruzzo armato e tamponature in blocchi di laterizio, ora demoliti. Queste strutture, non interessate dalla frana, presentavano danni estesi a tamponature e pareti divisorie in muratura (Figura 13b), e crisi per taglio di nodi e pilastri imputabili al mancato rispetto della gerarchia delle resistenze, all'inadeguatezza delle armature trasversali e all'interazione con i puntoni diagonali formati nelle tamponature (Figura 13c, d). A causa della poca attenzione per i dettagli costruttivi, l'ancoraggio nei nodi delle barre longitudinali delle travi e la giunzione per sovrapposizione delle armature dei pilastri sono risultati di scarsa efficacia (Figura 13d).

Figura 13
Pescara del Tronto dopo la scossa del 24 agosto: (a) frana e devastazione del centro abitato; (b) danni alle tamponature di un edificio in c.a.; (c) interazione fra tamponature e pilastri in c.a.; (d) crisi a taglio di un pilastro e di un nodo d'angolo in c.a.

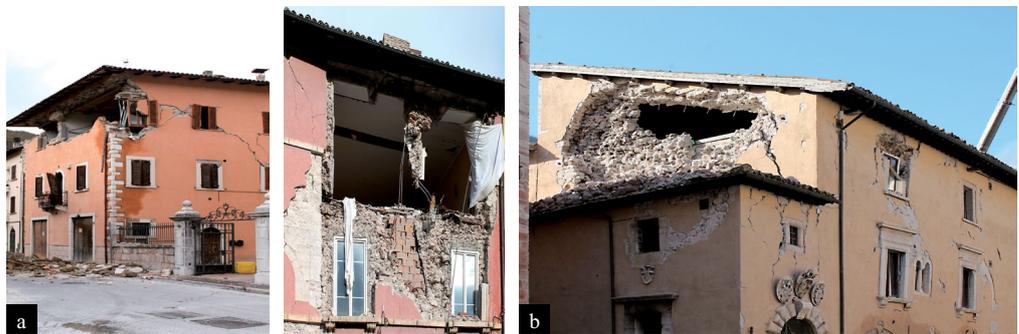
Figura 14

Esempi di danni osservati dopo l'evento sismico del 30 ottobre ad edifici in muratura del centro storico di Visso.

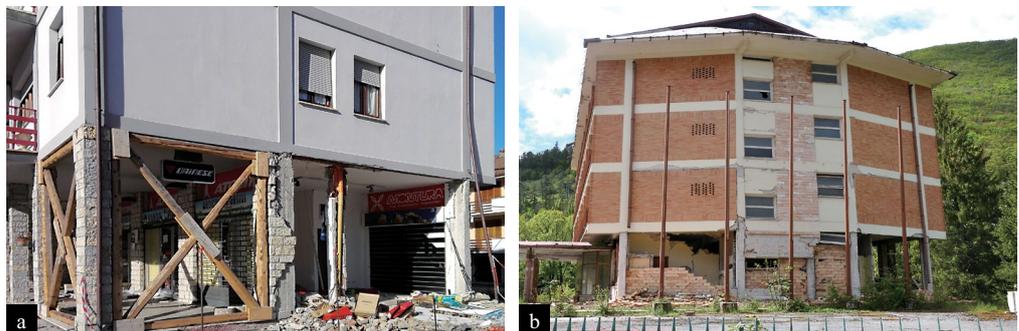
La Figura 15 mostra, invece, lo stato di danno a seguito dell'evento sismico del 30 ottobre di due edifici multipiano con telai in calcestruzzo armato. Entrambi caratterizzati da un'elevata irregolarità in pianta e in elevazione, sono stati oggetto della formazione di un meccanismo di piano debole, con rottura in sommità di alcuni pilastri al piano terra. L'attivazione dei meccanismi, soprattutto nei piani inferiori, è tipica di edifici dotati di forti tamponature e tramezzature a tutti i piani, ad eccezione del primo.

Formazione di piano debole di edifici intelaati in calcestruzzo armato con tamponature nel comune di Visso. Le foto sono state scattate dopo l'evento sismico del 30 ottobre.

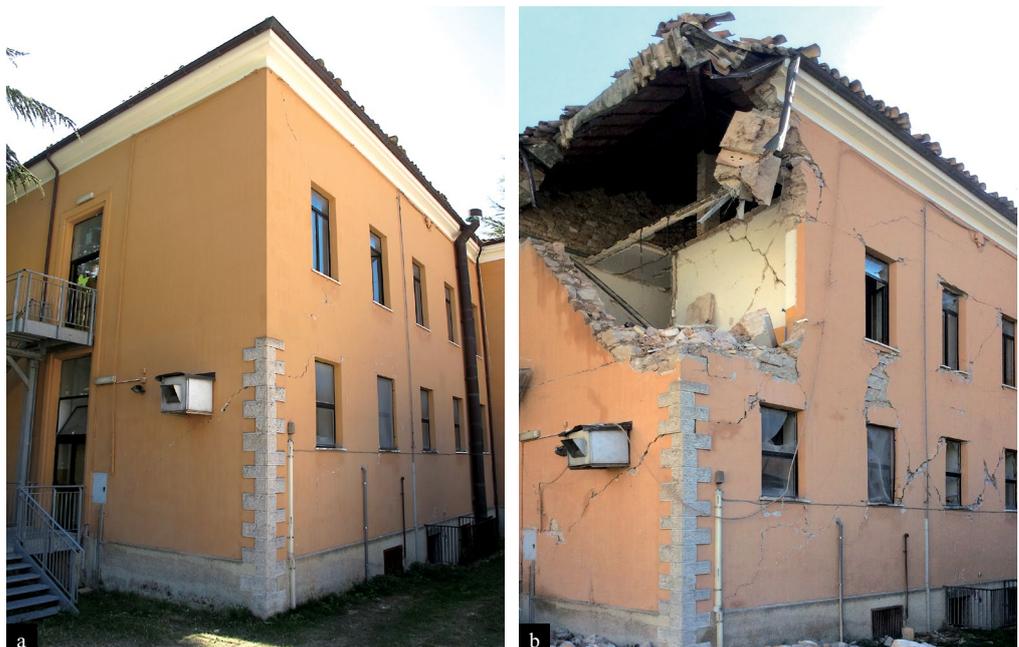
La Figura 16 mostra l'evoluzione del danno subito dalla scuola materna "Pietro Capuzi" di Visso, dopo gli eventi del 24 agosto e del 26 ottobre. L'edificio, costituito da una struttura in muratura portante in blocchi di pietra a spacco, si sviluppa su quattro livelli, di cui tre fuori terra, ed è dotato di una copertura lignea a padiglione. La struttura ha subito l'effetto degli eventi sismici del 24 agosto e del 26 ottobre, accusando una PGA di 0.33 g e 0.48 g rispettivamente. L'evento di ottobre ha determinato il ribaltamento del cantonale e di porzioni delle due pareti ortogonali al piano superiore.

Stato di danno della scuola elementare "Pietro Capuzi" dopo gli eventi del 24 agosto e del 26 ottobre.

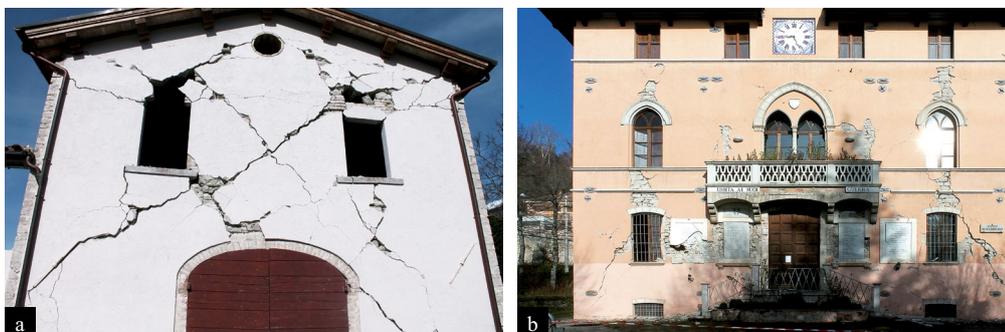
Danni severi sono stati osservati anche nel comune di Ussita, prevalentemente costituito da edifici in muratura della medesima tipologia muraria riscontrata a Visso. A titolo di esempio, si riportano in Figura 17 alcune immagini di edifici in muratura danneggiati per taglio, con tipica fessurazione a croce di S. Andrea.

Figura 17
Quadro fessurativo esibito da edifici in muratura di Ussita e frazioni dopo il sisma del 30 ottobre.

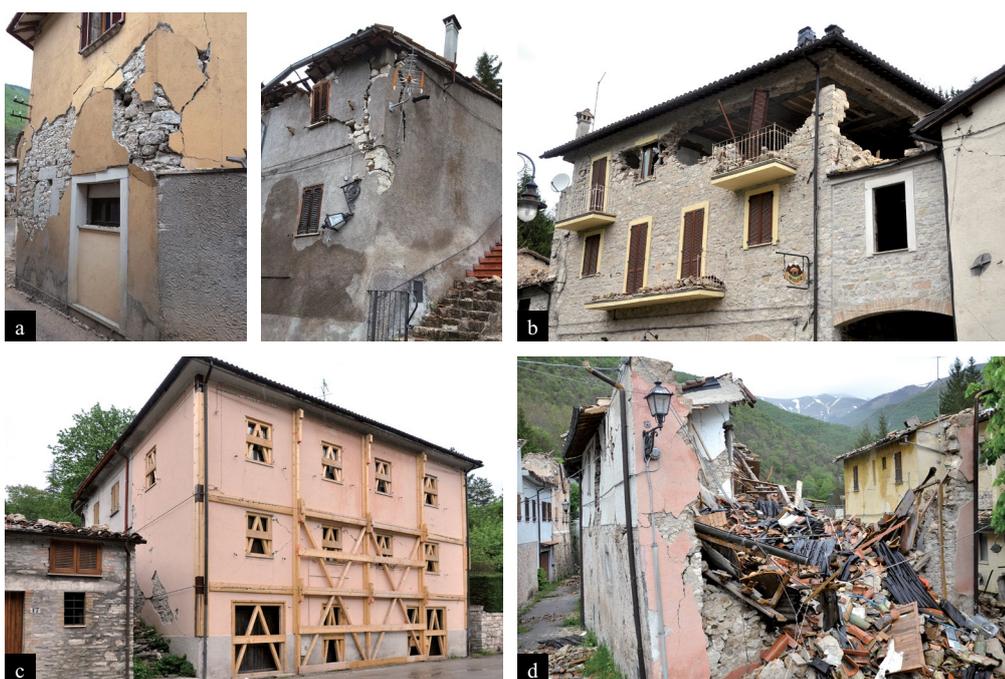
Altrettanto significativi sono stati i danni riportati a Castelsantangelo sul Nera, molto vicino all'epicentro del terremoto del 26 ottobre. La Figura 18 mostra alcune immagini tratte dalle vie del paese.

Figura 18
Esempi di danno ad edifici in muratura di Castelsantangelo sul Nera (maggio 2017).

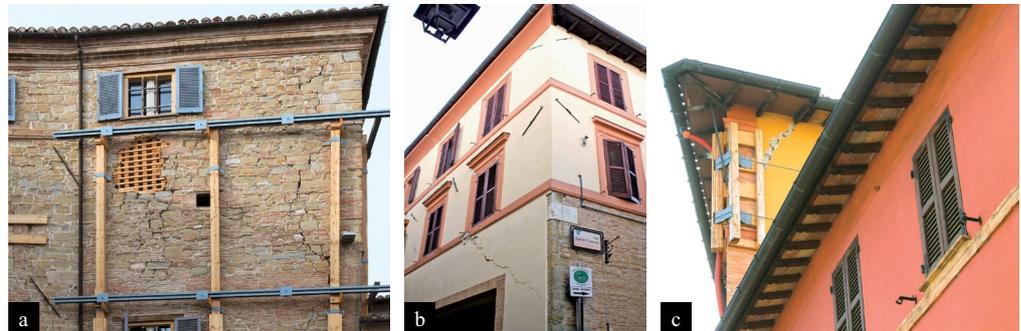
Gli edifici del centro storico, in particolare le unità strutturali alle estremità degli aggregati con sviluppo lineare o in posizione d'angolo nell'isolato di appartenenza, sono stati soggetti a meccanismi di ribaltamento fuori dal piano, che in alcuni casi hanno portato anche al collasso di porzioni di struttura significative. I meccanismi più ricorrenti, dovuti non solo alla posizione degli edifici nell'aggregato ma anche alla scarsità di collegamenti tra diaframmi e murature perimetrali o all'assenza di interventi di miglioramento delle connessioni, riguardano il ribaltamento dei cantonali e delle angolate o il ribaltamento composto di cunei diagonali coinvolgente più piani, come mostrato in Figura 19.

Figura 19
Meccanismi di ribaltamento fuori piano: (a) e (b) cuneo diagonale coinvolgente più piani, (c) angolata.

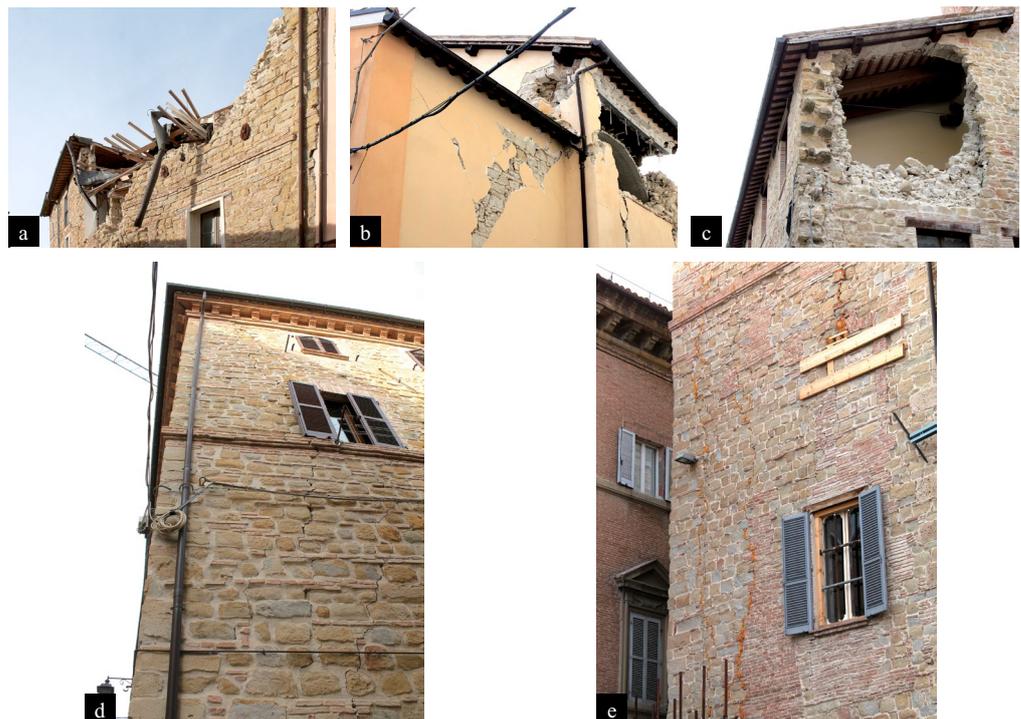
Nel caso di edifici in muratura di pietra con tessitura irregolare a più paramenti, oltre a danni locali dovuti al distacco del paramento esterno causato dalla scarsa qualità dei materiali, sono stati rilevati casi di ribaltamento semplice di parete a uno o più piani (Figura 20).

Figura 20
Meccanismi di ribaltamento fuori piano: (a) (b) e (c) collassi dovuti al ribaltamento di parete, (d) ed (e) fessure verticali identificano il meccanismo di ribaltamento per tutta l'altezza dell'edificio.

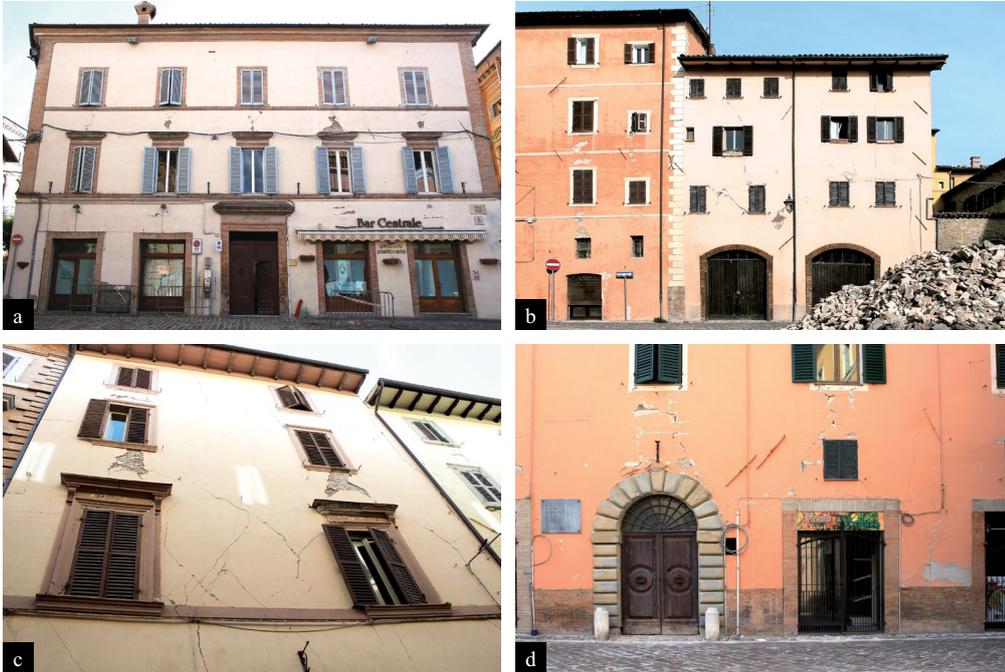
Per quanto concerne il comportamento delle pareti nel loro piano, esaminando le strutture principalmente dall'esterno, nel caso di edifici con buona qualità, i danni interessano per la maggior parte le fasce murarie, spesso a tutti i piani, e talvolta i maschi, più frequentemente del piano terra, come mostrato in Figura 21.

Figura 21
Risposta nel piano di facciate.

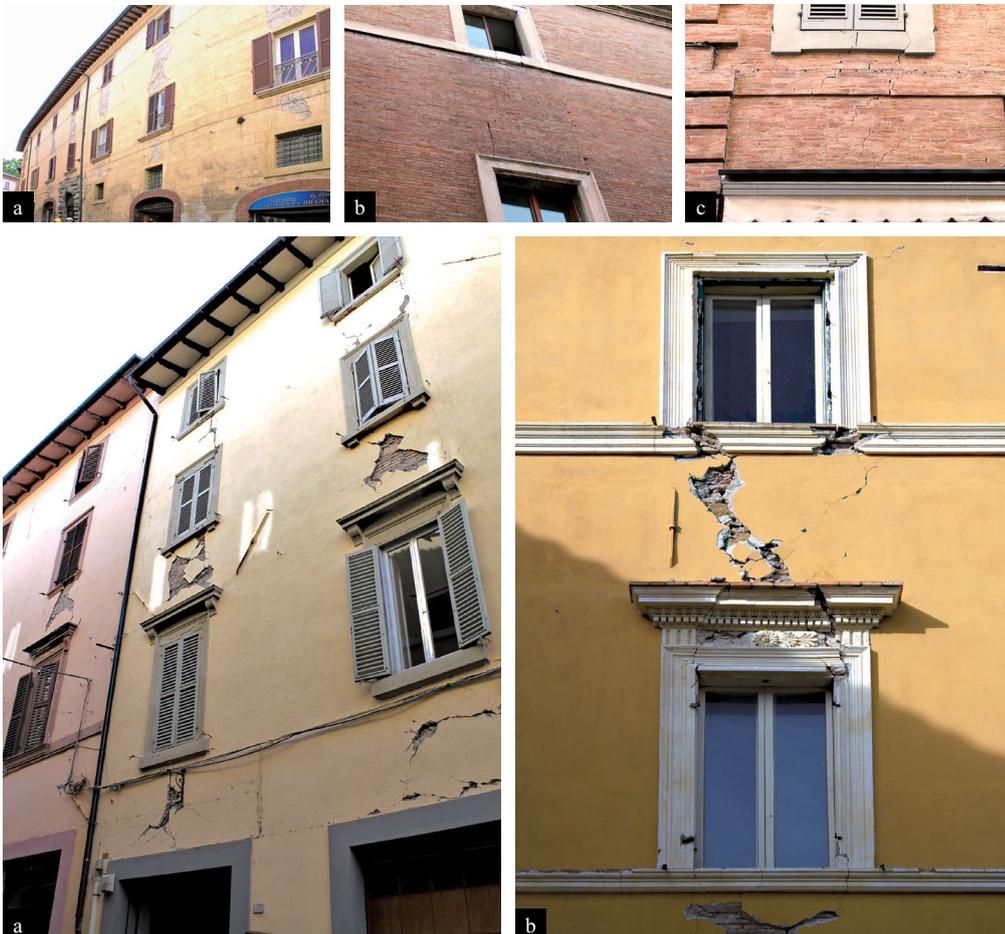
Figura 22
Danni alle fasce murarie.

I danni alle fasce murarie sono dovuti sia a rotture per taglio che per pressoflessione, come mostrato in Figura 22. In caso di edifici intonacati, si nota inoltre il distacco di porzioni di intonaco in corrispondenza delle aree fessurate.

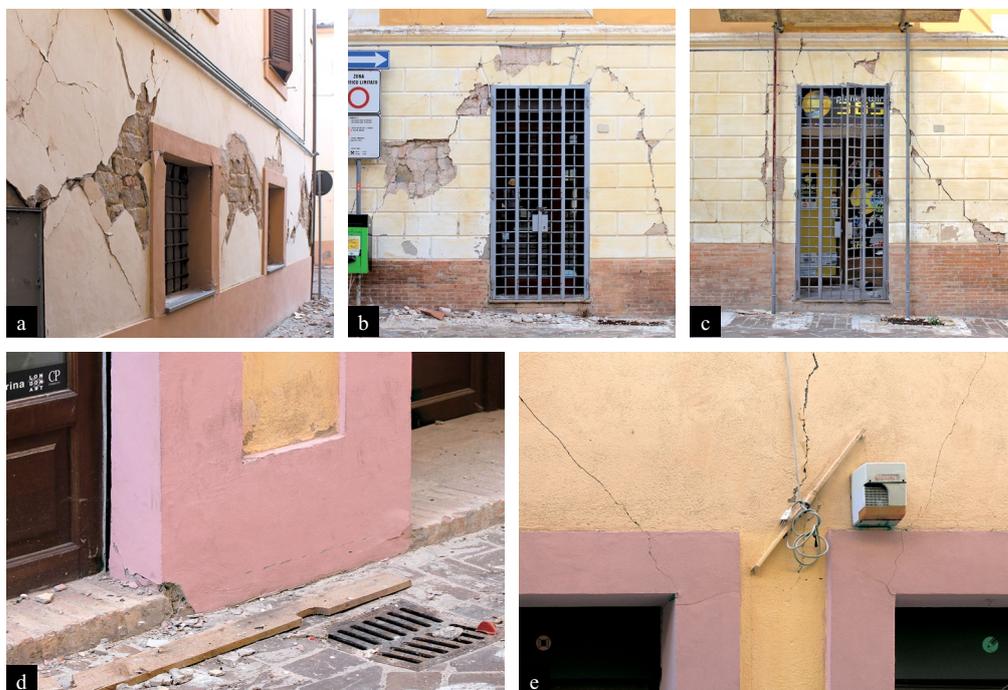
Per quanto riguarda i maschi murari, a seconda delle caratteristiche della muratura e delle proporzioni geometriche, si sono rilevati quadri fessurativi tipici di rotture per taglio diagonale e per pressoflessione (Figura 23).

Figura 23
Danni ai maschi murari: (a), (b) e (c) rottura per taglio diagonale, (d) ed (e) fessure orizzontali alle estremità dei maschi dovute al comportamento a pressoflessione.

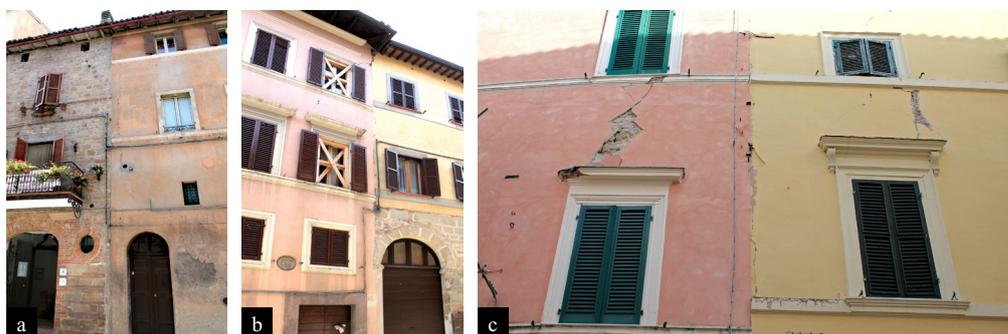
A causa dello scuotimento prodotto dagli eventi sismici, l'interazione tra unità strutturali adiacenti in un aggregato edilizio ha determinato lesioni che dipendono dalla tipologia di connessione tra i diversi edifici e dalle possibili variazioni in altezza delle facciate. Durante i sopralluoghi, sono state rilevate infatti fessure verticali continue apertesi in corrispondenza dei giunti tra facciate, indicative della scarsità di connessioni trasversali (Figura 24). Nel caso di edifici adiacenti con facciate complanari ma di altezza differente il quadro fessurativo è tipico dei casi di martellamento, come è visibile in Figura 25.

Figura 24
Fessure verticali in corrispondenza dei giunti di connessione tra edifici adiacenti.

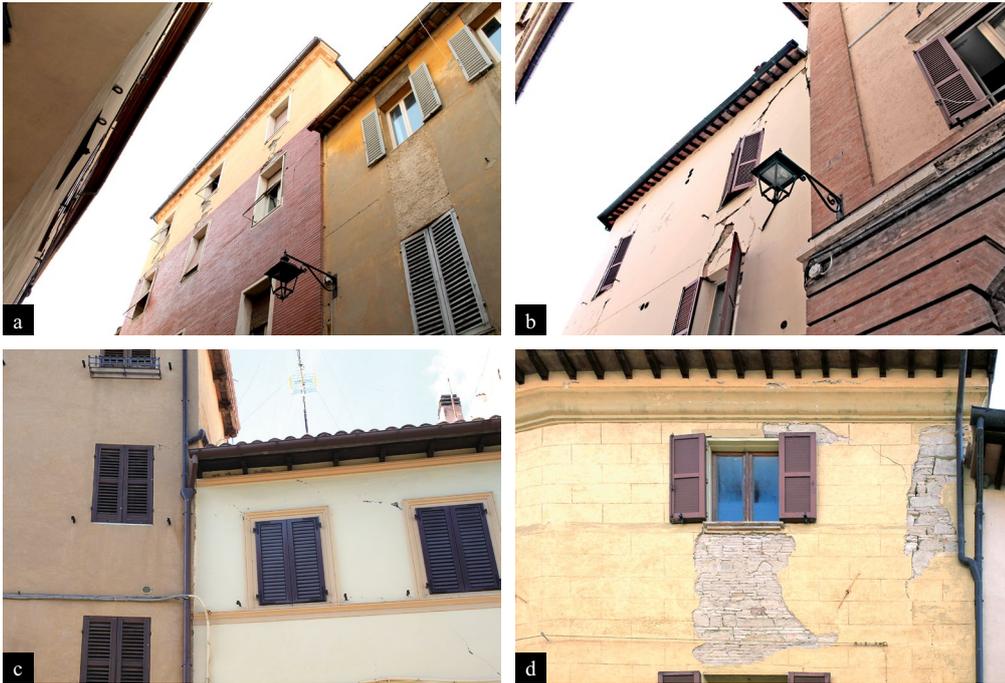
Figura 25
Danni dovuti al martellamento tra edifici adiacenti con variazioni in altezza.

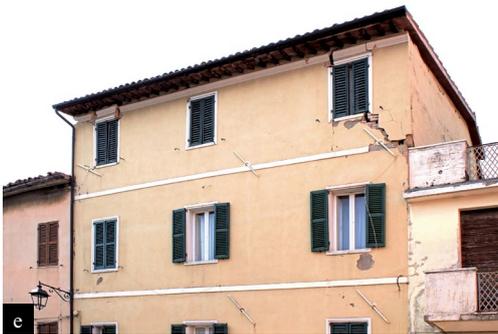
Come detto in precedenza, danni consistenti sono stati rilevati non solo nel centro storico di Camerino, ma anche nei quartieri periferici. Danneggiamenti alle tamponature in laterizio sono stati rilevati in edifici residenziali costruiti in telai in c.a., dovuti sia alla risposta nel piano e alla possibile interazione con il telaio adiacente (Figura 26), sia al ribaltamento di uno o più paramenti fuori dal proprio piano (Figura 27).

Figura 26
Risposta nel piano delle tamponature su strutture con telaio in c.a. a Camerino (in basso).

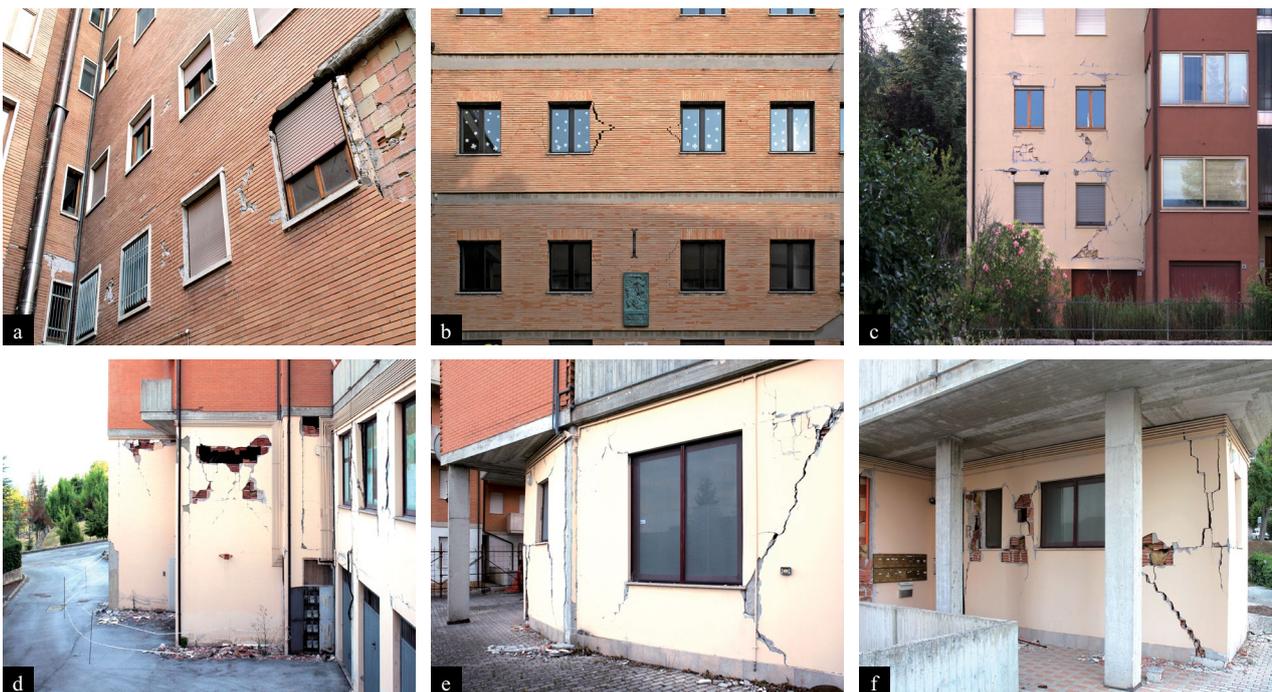
Figura 27
Danni dovuti al ribaltamento fuori dal piano di uno o più paramenti delle tamponature.

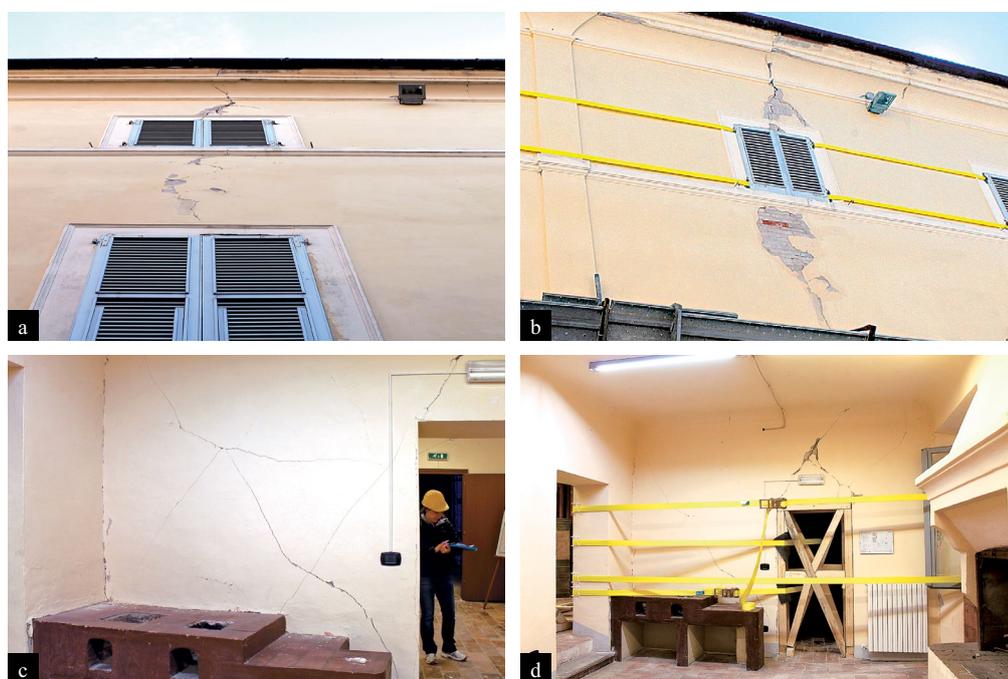
A seguito del sopralluogo condotto dopo gli eventi di ottobre, tutto l'edificio è risultato inagibile a causa di danni estesi alla maggior parte della struttura verticale (maschi e fasce). Anche in questo caso, queste fessurazioni sono in parte associate all'attivazione di meccanismi di ribaltamento fuori piano delle pareti. Lesioni di modesta entità si sono rilevate anche in corrispondenza delle scale e nei punti di innesto delle travi della copertura e dei solai. Un ulteriore sopralluogo, avvenuto dopo le scosse di gennaio, ha evidenziato come l'esecuzione di buona parte delle opere provvisorie suggerite a seguito del danno precedente (cerchiature, fasciature...) abbia evitato un ulteriore eccessivo aggravamento del quadro fessurativo, come testimoniato dalle immagini riportate nella Figura 29.

Figura 29
Palazzo Parisani-Bezzi (Tolentino, MC): confronto dei danni alle fasce e maschi murari di pareti esterne ed interne dopo le scosse di ottobre 2016 (a e c) e di gennaio 2017 (b e d).

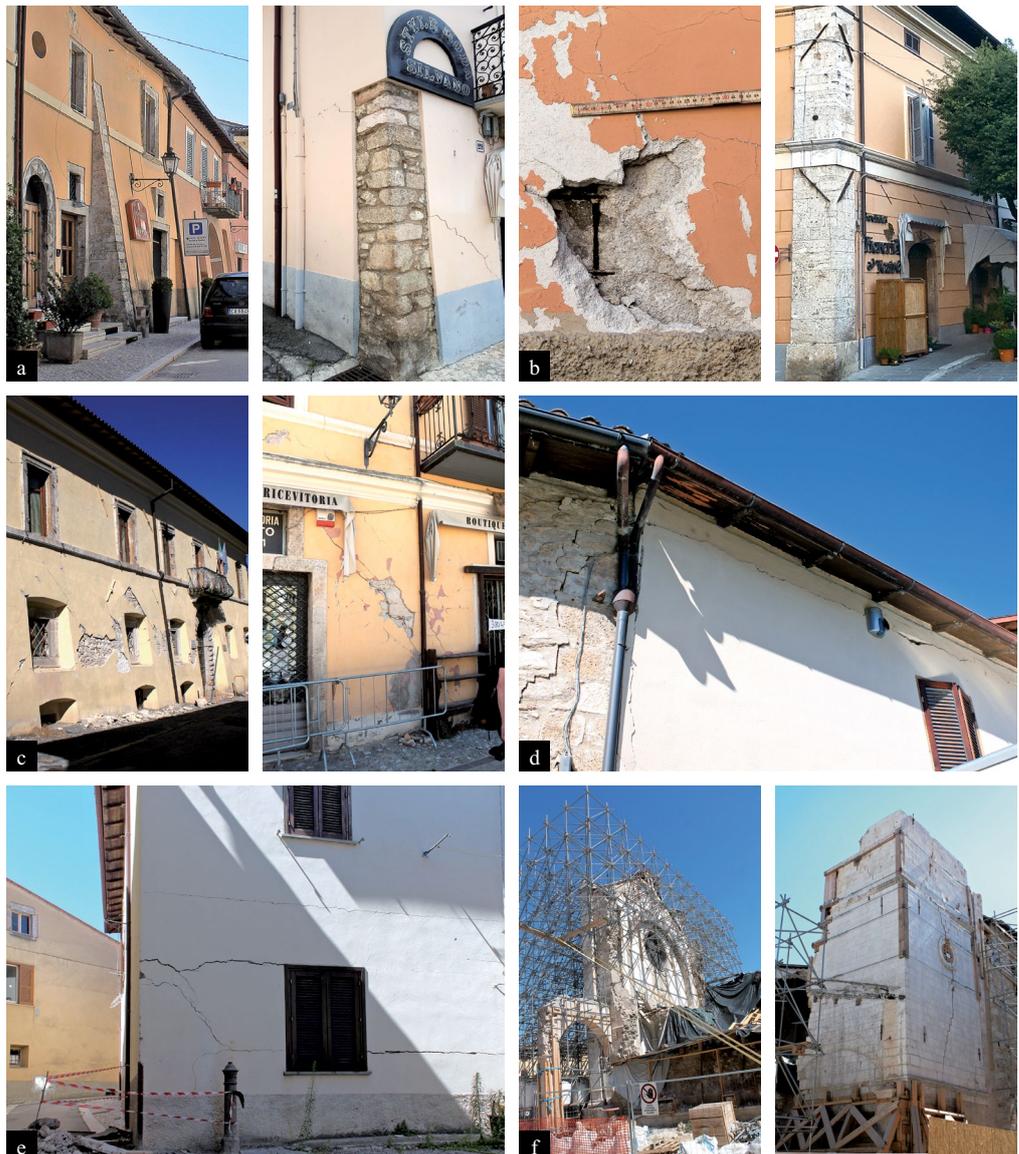
Figura 30
Centro storico di Norcia al termine della sequenza sismica: (a) contrafforti e cantonali di edifici in muratura; (b) intonaco armato, capi-chiave di catene metalliche e collegamenti pareti-solai; (c) lesioni a taglio nel piano delle pareti in muratura; (d) lesioni da interazione fra unità di un aggregato; (e) lesioni da cedimento in fondazione; (f) basilica di S. Benedetto collassata.
