Comportamento degli edifici in muratura nella sequenza sismica dell'Italia centrale del 2016 - Parte 2: Esempi di centri colpiti

Performance of masonry buildings in the seismic sequence of Central Italy 2016 - Part 2: case studies of affected municipalities

Sommario

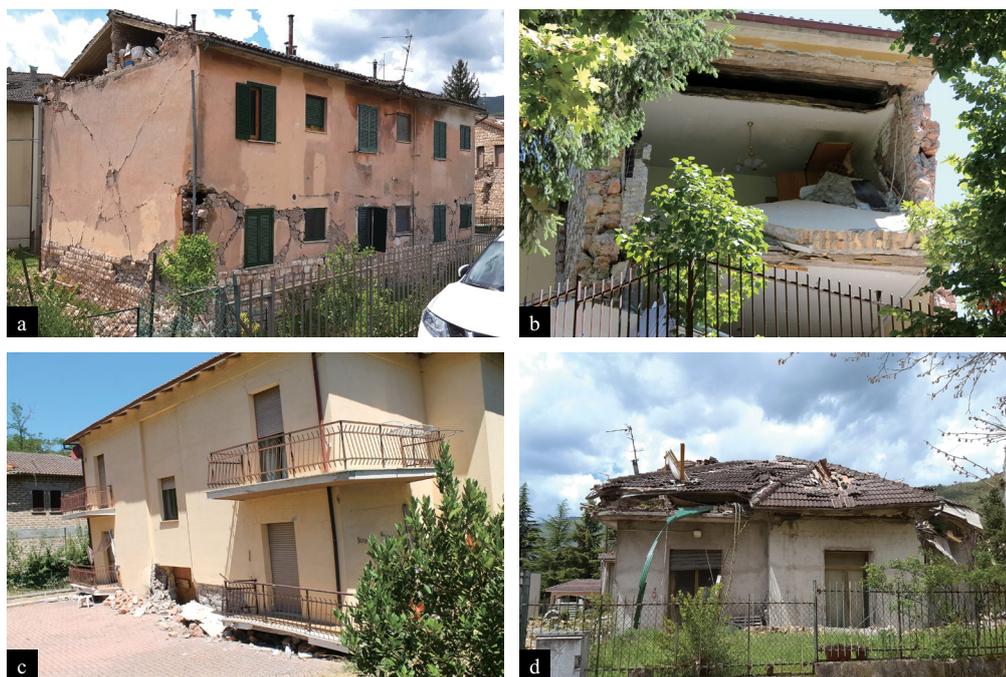
Condizioni critiche sono state rilevate anche sugli edifici della periferia della città, in particolare nella zona residenziale a nord del centro e in quella produttiva a sud. Fino agli anni settanta del secolo scorso sono stati realizzati edifici residenziali in muratura portante di pietra, con blocchi abbastanza regolari disposti solitamente su due paramenti, ma anche in muratura di laterizio, di tufo o mista. In alcuni casi si è riscontrata la presenza di intonaco armato solo su un lato delle pareti. Queste strutture hanno subito danni di entità variabile, inclusi meccanismi di taglio nel piano (Figura 31a), distacco dei paramenti e ribaltamento fuori piano delle facciate (Figura 31b), e meccanismi di piano debole (Figura 31c e d). I suddetti meccanismi hanno talvolta provocato il collasso parziale o totale degli edifici. Una possibile causa della vulnerabilità di queste strutture può essere imputabile all'assenza, alla discontinuità o al debole collegamento dei rinforzi volti ad aumentare la resistenza dei pannelli murari. La mancanza di catene metalliche può aver invece consentito il ribaltamento fuori piano di alcune pareti, soprattutto se non direttamente caricate dagli orizzontamenti, nonostante la realizzazione di cordoli e intonaci armati.

Figura 31
Edifici in muratura nella periferia di Norcia al termine della sequenza sismica:
(a) lesioni a taglio nel piano delle pareti e collasso fuori piano del timpano;
(b) collasso fuori piano di una parete con intonaco armato interno e cordoli;
(c) collasso per piano debole al semi-interrato di un edificio con intonaco armato esterno solo ai piani superiori;
(d) collasso per piano debole del primo piano.

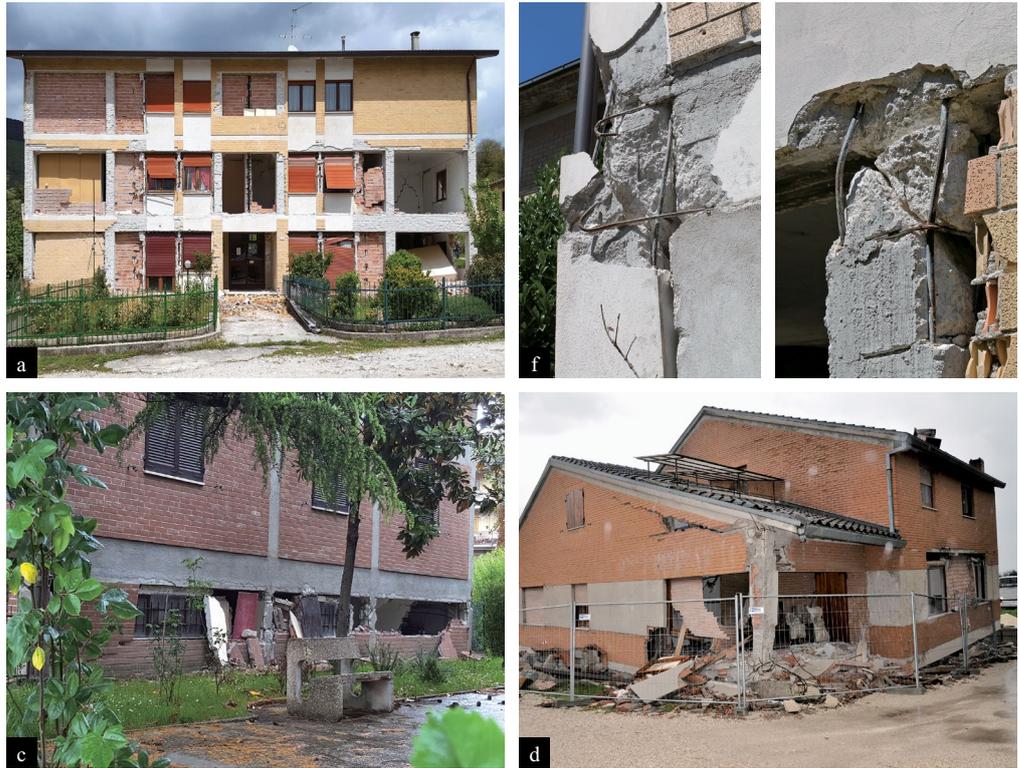
Accanto alle strutture in muratura portante, nella periferia di Norcia si trovano edifici realizzati nella seconda metà del novecento con telaio in calcestruzzo armato e tamponature a uno o due paramenti in blocchi di laterizio o tufo. In molti casi si sono registrati danni non strutturali, come la fessurazione nel piano o il collasso fuori piano dei paramenti murari di tamponature e tramezzi (Figura 32a). Tuttavia, in più di un edificio si sono osservate crisi per taglio di nodi e pilastri, dovute all'inadeguatezza delle armature trasversali e all'interazione con le tamponature (Figura 32b). La formazione di puntoni diagonali nelle murature non strutturali ha infatti introdotto forze di taglio concentrate sui pilastri e sui nodi, mentre la presenza di finestre a nastro ha provocato l'effetto di pilastro tozzo (Figura 32c). A causa di dettagli costruttivi insufficienti e delle esigue armature trasversali, tipiche del periodo di costruzione, l'ancoraggio delle barre longitudinali delle travi nei nodi d'estremità è risultata spesso inefficace (Figura 32b), così come la giunzione per sovrapposizione delle armature dei pilastri. Si sono instaurati meccanismi di piano debole anche in strutture a telaio tamponato (Figura 32c), che talvolta ne hanno provocato il collasso (Figura 32d).

Edifici a telaio in c.a. tamponato nella periferia di Norcia al termine della sequenza sismica: (a) danni alle tamponature di un telaio in c.a.; (b) crisi a taglio di pilastri e nodi in c.a. e perdita di ancoraggio delle barre longitudinali; (c) meccanismo di piano debole con crisi a taglio per pilastro tozzo dovuto alle finestre a nastro; (d) collasso per piano debole del piano terra.

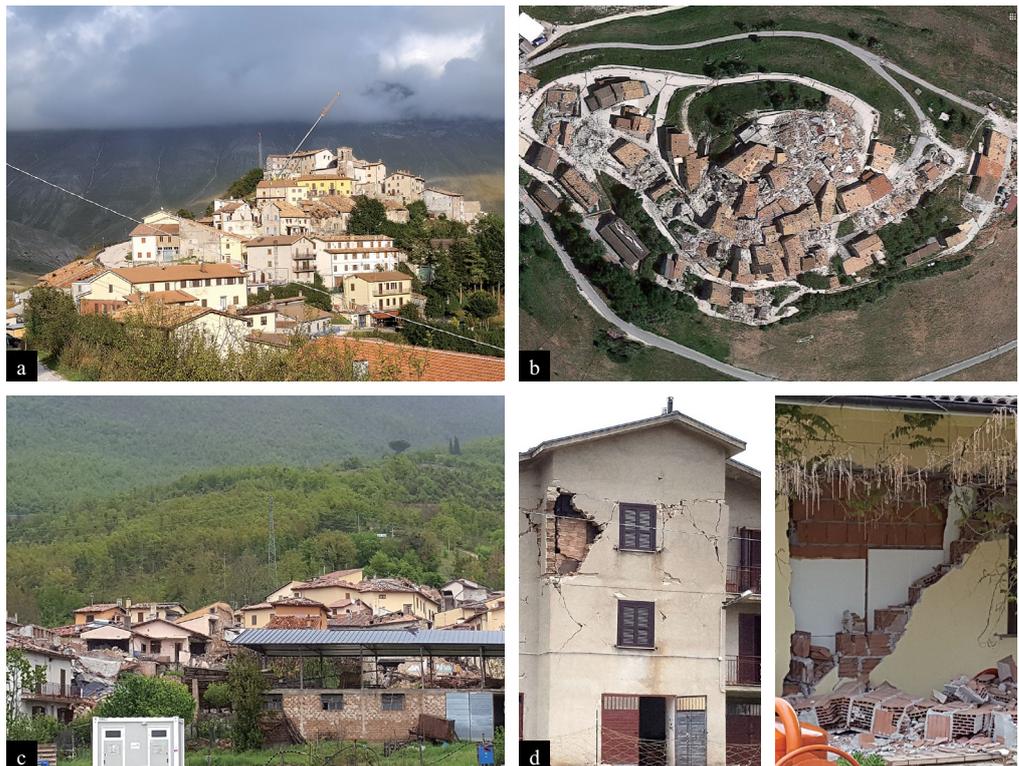
Anche la frazione di San Pellegrino, a soli 6 km a sud-est del centro di Norcia, è stata interessata da significativi danni agli edifici (Figura 33c). Vi si trovano strutture in muratura di diverse età, talvolta sopraelevate o espansive in epoche successive, costruite con materiali e dettagli di qualità variabili: pietra naturale a tessitura irregolare con paramenti non sempre ben ammorsati, blocchi di tufo e mattoni o blocchi di laterizio. Sono presenti anche edifici intelaiati in calcestruzzo armato con

Frazioni di Norcia:
 (a) Castelluccio dopo la scossa del 24 agosto;
 (b) Castelluccio al termine della sequenza sismica (www.google.it/maps);
 (c) San Pellegrino al termine della sequenza sismica;
 (d) lesioni a taglio nel piano e conseguente collasso fuori piano di maschi murari e tamponature a San Pellegrino.

tamponature in muratura. I meccanismi di danno e collasso sono riconducibili a quelli osservati nel capoluogo (Figura 33d): effetti di martellamento fra unità adiacenti negli aggregati, meccanismi a taglio nel piano delle pareti, distacco e ribaltamento fuori piano dei paramenti, meccanismi di piano debole, e fessurazione o ribaltamento delle tamponature dei telai.
