Analisi della risposta strutturale di alcuni ponti durante il terremoto del Centro Italia Analysis of the structural response of some bridges during the Central Italy Earthquake

Luigi Di Sarno¹, Francesca da Porto², Gabriele Guerrini³, Andrea Prota⁴ ■

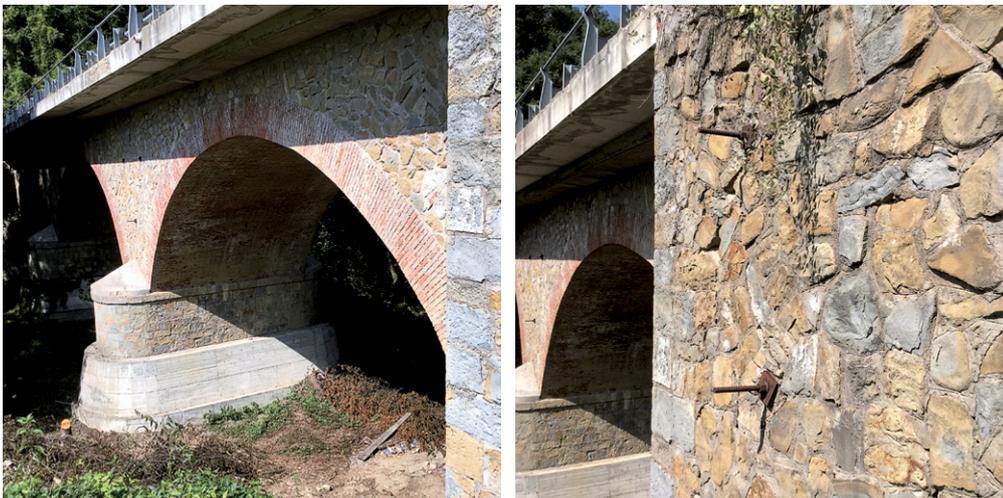
Figura 3
Vista laterale del Ponte a Tre Occhi (sinistra) e particolare interventi strutturali (destra).

Nell'intervento di adeguamento strutturale eseguito, sono state inserite numerose catene, in direzione Nord-Sud, in corrispondenza dei muri d'ala e sulle pile centrali per evitare collassi fuori piano. La modalità realizzativa di tali catene, che non presentano adeguate piastre per i capo-chiave, appare del tutto inefficace ad esplicare alcuna azione di confinamento/contenimento laterale, attese la natura del pietrame costituente ed i notevoli spessori dei muri d'ala. Le dimensioni delle piastre metalliche utilizzate per i capochiave risultano estremamente piccole e tali da non generare alcun effetto di distribuzione del contenimento laterale sul paramento murario esterno.

L'intervento strutturale eseguito sul ponte ha altresì previsto, in prossimità della zona di appoggio, sul muro d'ala posto a Nord-Est, la realizzazione di blocchi (muri) in calcestruzzo non armato, che si estendono per l'intera altezza del ponte, con

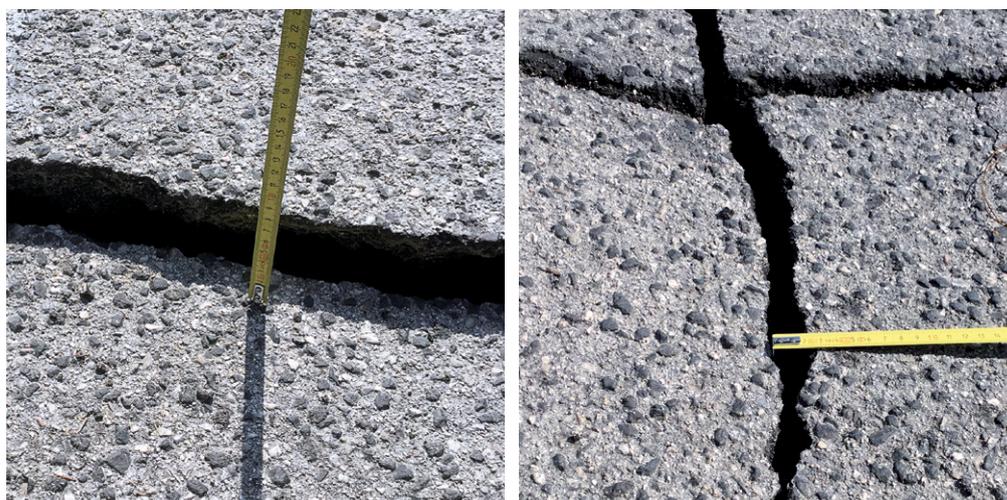
Gli strati di rifinitura in conglomerato bituminoso (binder) della carreggiata presentavano notevoli e diffuse lesioni, con evidenti avvallamenti localizzati variabili tra i 40 mm ed i 60 mm, così come documentato in Figura 2. Le lesioni orizzontali lungo la strada hanno dimensioni massima di circa 30 mm.

Figura 4
Lesioni riportate nella
pavimentazione della
carreggiata del Ponte
"Tre Occhi".

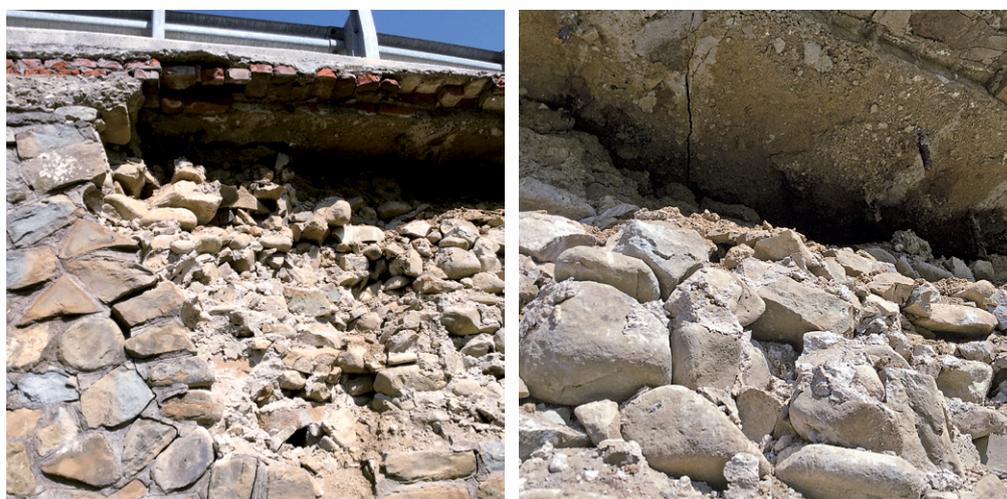
La pavimentazione bituminosa risultava particolarmente dissestata a causa anche dei significativi spostamenti subiti dal pietrame di riempimento dei muri d'ala, che ha subito anche notevoli spancamenti (vedi Figura 3). L'esame visivo ha altresì evidenziato un collegamento inadeguato tra gli strati funzionali della carreggiata ed il muro d'ala. Tali collegamenti erano realizzati con connettori costituiti da monconi di ferri di armatura per c.a. di lunghezza inadeguata e non opportunamente ammortati e/o dotati di alcun dettaglio costruttivo per l'ancoraggio (Figura 3).

Figura 5
Collegamento inadeguato
tra gli strati funzionali della
carreggiata ed il muro d'ala.

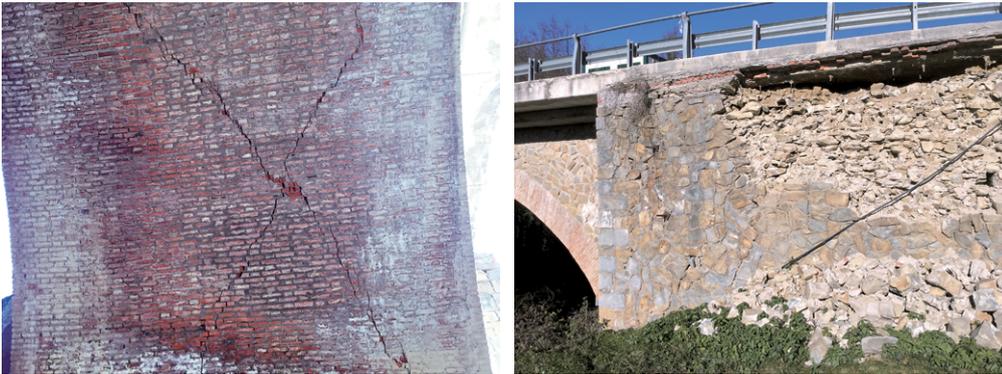
I danni strutturali rilevati sul Ponte a Tre Occhi hanno interessato in particolare la zona Est del ponte. Lesioni diagonali, con ampiezza di 2.5-3 cm sono state localizzate all'intradosso dell'arco così come si evince dalla Figura 4. Tali lesioni dimostrano come, nonostante la maggiore accelerazione relativa alla componente longitudinale dell'evento sismico del 24 agosto rispetto alla componente trasversale, 0.87 g versus 0.38 g, la risposta del ponte sia stata caratterizzata da una particolare vulnerabilità in direzione trasversale.

Figura 6
Lesioni diagonali all'intradosso dell'arco e muro d'ala posti in prossimità della spalla Est.

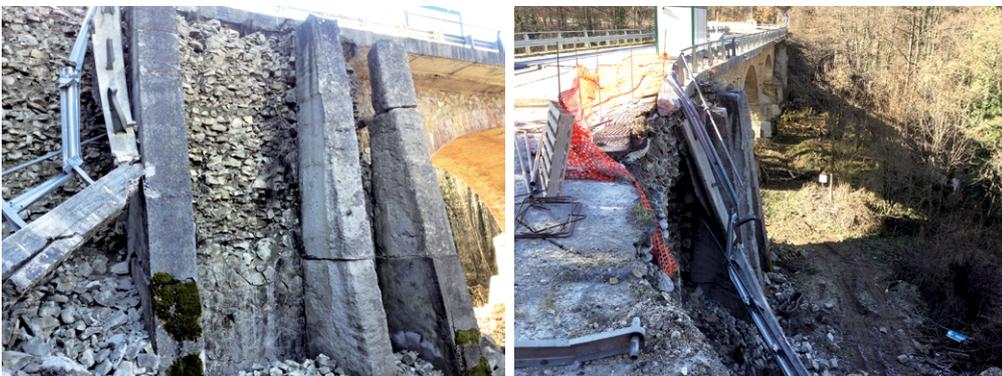
La componente trasversale del sisma del 24 agosto è stata comunque anch'essa molto severa ($PGA = 0.38 g$) per il Ponte Tre Occhi, in quanto il paramento murario esterno del muro d'ala a Sud-Est è collassato, nonostante la presenza di diverse catene (vedi Figura 4). L'effetto di queste ultime è stato molto scarso a causa della inadeguatezza dei capichave. Anche i blocchi in calcestruzzo posti a Nord-Est hanno subito consistenti danni; essi si sono tranciati in due sezioni lungo l'altezza e le parti sconnesse hanno subito scorrimenti e rotazioni significative (Figura 5). Gli spostamenti permanenti dei blocchi di calcestruzzo variano tra i 10 mm ed i 50 mm. A seguito degli altri eventi sismici del 2016 si sono verificati ulteriori collassi parziali lungo il lato Nord-Est del ponte, collassi che hanno interessato le opere di rifinitura poste lungo il lato della carreggiata: muro parapetto e guardrail.

Figura 7
Collapsi lungo il muro d'ala posto a Nord, in prossimità della spalla Est.

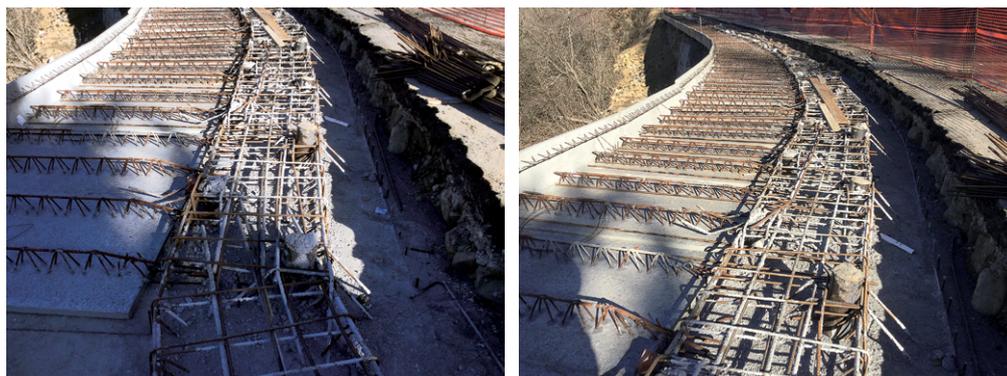
Figura 6
Interventi di somma urgenza per la messa in sicurezza per il Ponte Tre Occhi.

Gli interventi di somma urgenza per la messa in sicurezza per il Ponte Tre Occhi sono iniziati dopo circa due mesi dall'evento sismico del 24 agosto 2016. L'ente gestore della infrastruttura viaria (SR 260), Azienda Strade Lazio S.p.a. (ASTRAL) ha prima realizzato una paratia costituita da micropali con incamiciatura metallica lungo l'approccio Nord-Est, in curva, del ponte (vedi particolare riportato in Figura 6). A tale paratia è stata ancorata una trave in c.a., di larghezza di circa 1.20 m ed altezza utile di circa 35 cm, che funge da incastro alle lastre predalle di tipo tralicciato utilizzate per l'ampliamento della sede viaria,

in direzione Nord-Sud. Durante il sopralluogo eseguito presso l'infrastruttura viaria nella prima settimana di dicembre 2016, è stato rilevato che mancavano gli elementi di alleggerimento, la rete elettrosaldata ed il getto di completamento dell'ampliamento della carreggiata, così come illustrato in Figura 6.

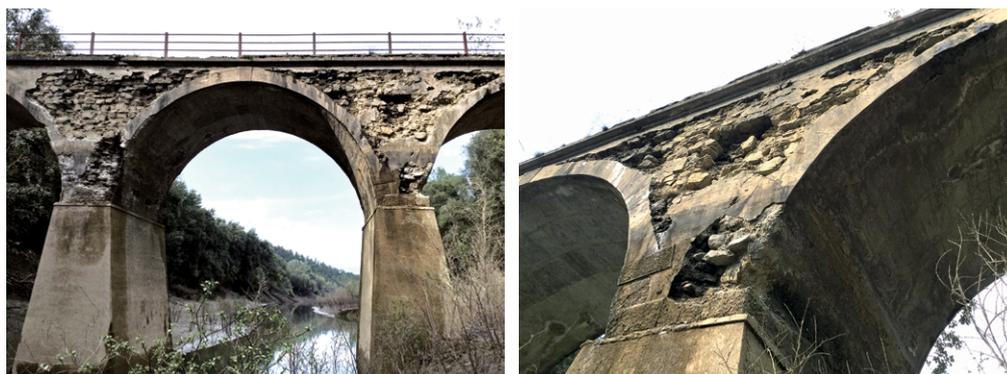
La manutenzione ordinaria e straordinaria del ponte è stata trascurata negli ultimi decenni, dando luogo a numerose espulsioni del pietrame di riempimento dei rinfianchi degli archi, unitamente all'intonaco superficiale. Inoltre, l'inefficiente allontanamento delle acque di dilavamento della carreggiata e l'uso di sale per la neve nei periodi invernali ha causato la corrosione delle armature di rinforzo presenti nelle pareti in c.a. sulle spalle. Il ponte a Cinque Occhi presentava pertanto una ridotta sicurezza già in condizioni statiche, prima ancora degli eventi sismici che si sono verificati nell'Italia Centrale nel 2016.

Il Ponte a Cinque Occhi ha subito accelerazioni alla base molto prossime a quelle rilevate per il Ponte a Tre Occhi, con una prevalenza di azione, anche per questa struttura, lungo la direzione longitudinale. I danni rilevati consistono, oltre ad un aggravamento delle espulsioni dei riempimenti murari dei rinfianchi degli archi, conseguenti alla scarsa manutenzione, alla formazione di cerniere in corrispondenza dell'innesto degli archi alle pile (imposta degli archi), così come si rileva anche dalle viste globale laterale e di dettaglio riportate nella Figura 8. Tale meccanismo, dovuto alle notevoli forze inerziali agenti lungo la direzione longitudinale del ponte e quindi parallelamente agli archi, è coerente con le fessurazioni verticali o sub-verticali rilevate sulle pile (vedi Figura 9), ascrivibili a fenomeni di schiacciamento della muratura costituente la pila, oltre che con il ridotto rapporto spessore/lunghezza arco.

Figura 7
Stato di fatto del Ponte Cinque Occhi dopo l'evento sismico del 24 agosto 2016.

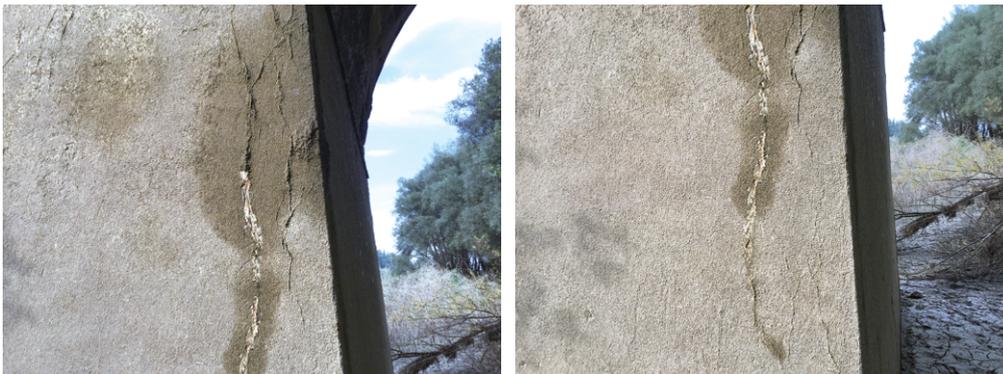
Le lesioni sulle pile sono, infatti, concentrate in corrispondenza dell'attacco degli archi e si estendono, in direzione verticale, fino alle fondazioni delle pile stesse, come si rileva dalla Figura 9. Le lesioni, che risultano in parte coperte dal materiale di rivestimento presente sulle pile, hanno un'ampiezza variabile tra 1 mm e 10 mm.

Figura 8
Fessurazione rilevata sulle pile dopo il terremoto del 24 agosto 2016.

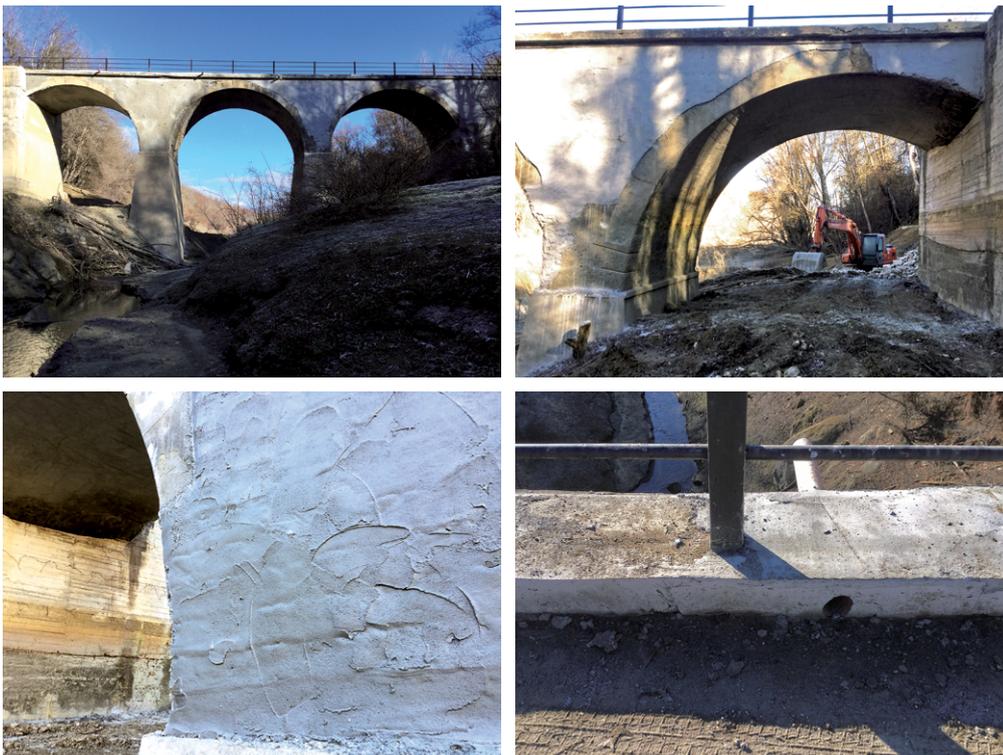
Figura 9
Ponte a Cinque Occhi dopo i lavori di consolidamento statico: superfici murarie riparate con cementi fibrorinforzati e sistemazione dei cordoli perimetrali della carreggiata e tubazioni di deflusso acque sede viaria.

Gli interventi di consolidamento sono stati realizzati utilizzando reti metalliche elettrosaldate quadrate, maglia 20 x 20 cm, barrotti metallici di ammorsamento alla muratura e rifinitura con cementi fibro-rinforzati sia per i rinfianchi degli archi che parte della pile, così come riportato in Figura 10. I lavori di consolidamento hanno anche interessato le rifiniture della carreggiata; in particolare sono stati riparati anche i cordoli perimetrali dove sono ancorati i sistemi metallici di ritenuta, disponendo anche nuove tubazioni in PVC per il deflusso delle acque (vedi Figura 10).

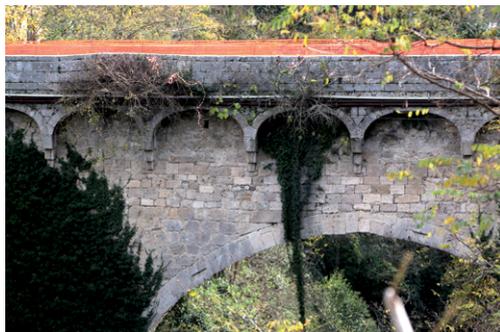
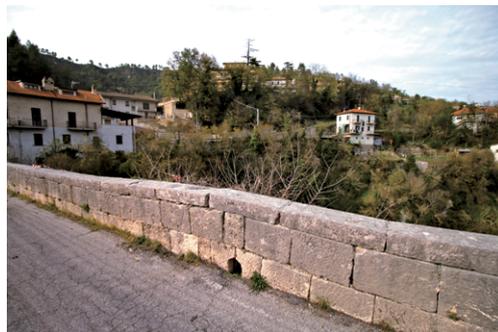
A seguito dell'evento sismico del 30 ottobre 2016 sul ponte sono stati rilevati sia spostamenti di alcuni blocchi costituenti il parapetto murario che alcune lesioni del manto bituminoso costituente la sede viaria. Sono state adottate misure progressive di riduzione del traffico veicolare, inizialmente ridotto ad un unico senso di marcia e poi completamente chiuso al passaggio di autoveicoli.

È utile evidenziare che il ponte Mozzano già presentava da tempo problematiche connesse al dissesto delle murature dei parapetti. Tale dissesto, ascrivibile alla vegetazione presente lungo i rinfianchi dell'arco ed in corrispondenza della muratura del parapetto, è stato amplificato a seguito degli eventi sismici di ottobre 2016. Sono stati infatti rilevati, durante il sopralluogo eseguito a fine novembre 2016, spostamenti orizzontali e verticali dei blocchi lapidei di 30-40 mm, così come illustrato in Figura 12. Le parti strutturali del ponte in muratura, anche a seguito degli altri eventi sismici che si sono verificati nell'area, non hanno riportato danni, dimostrando quindi l'ottima risposta sismica del sistema strutturale del ponte Mozzano (vedi Figura 12).

Figura 10
Ponte di Mozzano: vista laterale: vista frontale ed interna del danneggiamento del parapetto murario.

A seguito della chiusura del ponte al traffico veicolare, è stato eseguito da parte dell'Ente Provincia di Ascoli Piceno un intervento urgente di manutenzione straordinaria consistente nella rimozione delle alberature presenti sulle murature laterali, il riempimento con misto cementato con bitumatura del piano viabile al fine di impermeabilizzare al meglio l'infrastruttura viaria, il ripristino delle bocchette ostruite e, infine, la riparazione dei parapetti. I lavori di manutenzione, che sono iniziati nella prima decade di marzo 2017, hanno avuto una durata di circa due settimane.

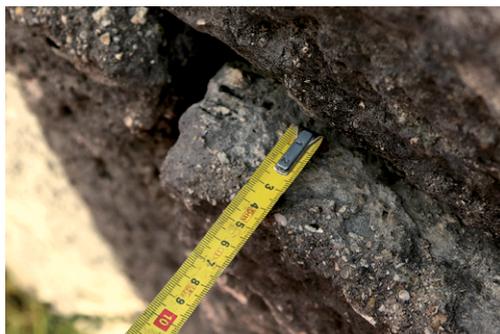
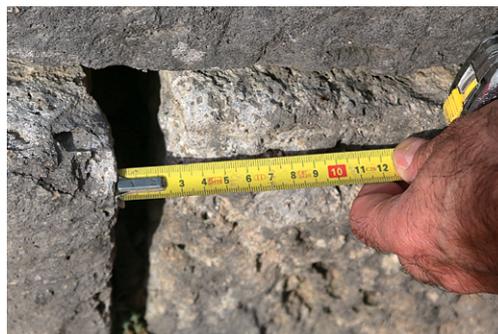
Figura 11
Spostamenti rilevati dei blocchi lapidei costituenti il parapetto.

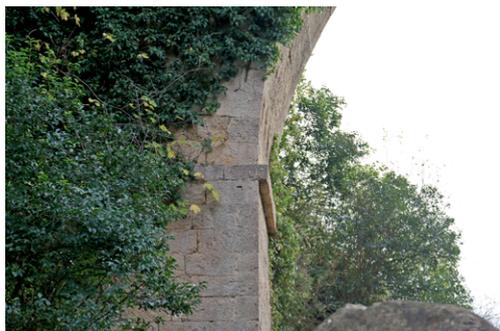
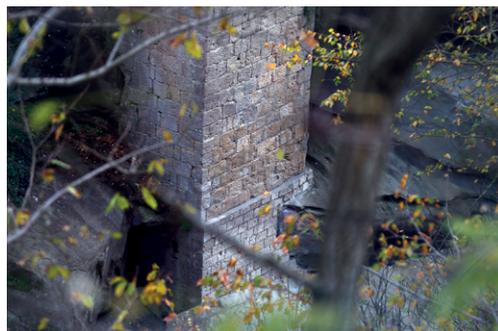
Figura 12
Imposta dell'arco e pila in muratura.

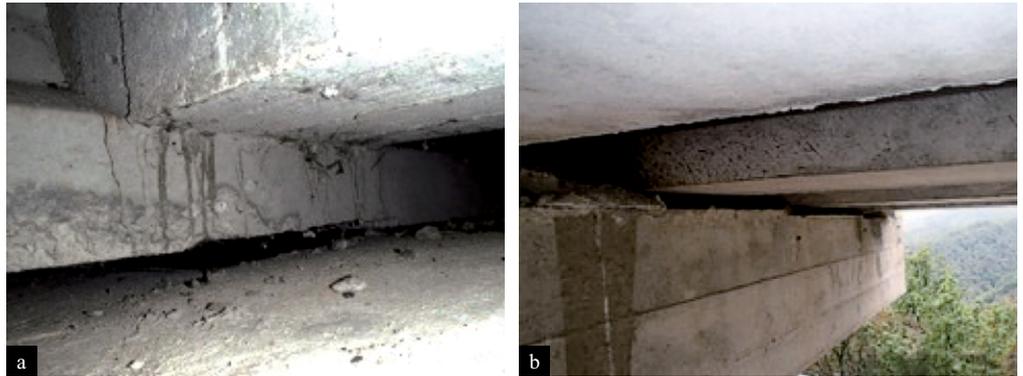
Nonostante lo scarso collegamento fra impalcato e sottostruttura, gli appoggi elastomerici sono parsi in buone condizioni in tutti i viadotti ispezionati, senza segni di scorrimento rispetto alla loro posizione originale, come mostrato in Figura 16. Pur non essendo stata documentata alcuna perdita di appoggio delle travi di impalcato, sono stati riscontrati lievi danni dovuti a spostamenti longitudinali eccessivi. Questi spostamenti hanno provocato fenomeni di martellamento fra campate successive o fra campate terminali e spalle, causando fessure e distacchi di calcestruzzo sui traversi, sui diaframmi trasversali e sulle spalle, come illustrato in Figura 17. Nei viadotti ispezionati non sono stati rilevati danni significativi alle pile.

Figura 15
Appoggi elastomerici di uno
dei viadotti in c.a. esaminati
lungo la SS685; non si notano
segni di eventuali scorrimenti
relativi (per concessione
di Totaro).

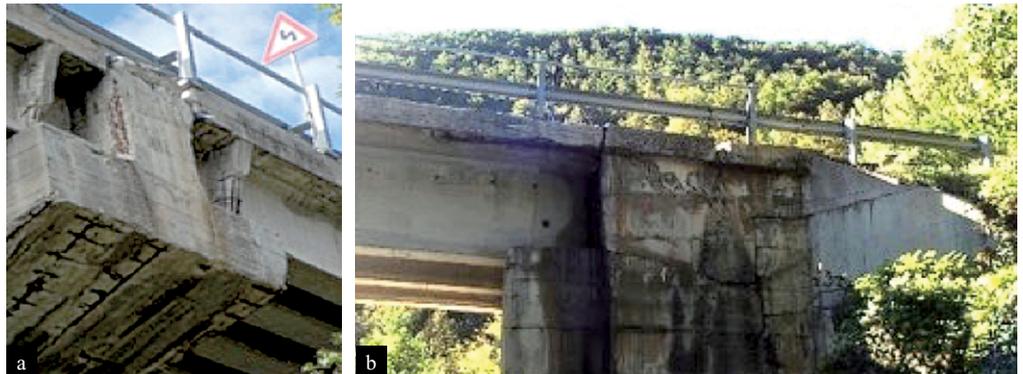
Figura 16
Danni da martellamento e
danni pregressi ai viadotti
in c.a.: (a) danni al traverso
e al diaframma trasversale
lungo la SS685, coordinate
42.756556 N, 13.277111 E;
(b) danni ad una spalla lungo
la SS4, coordinate 42.699565
N, 13.251978 E (per
concessione di Totaro).

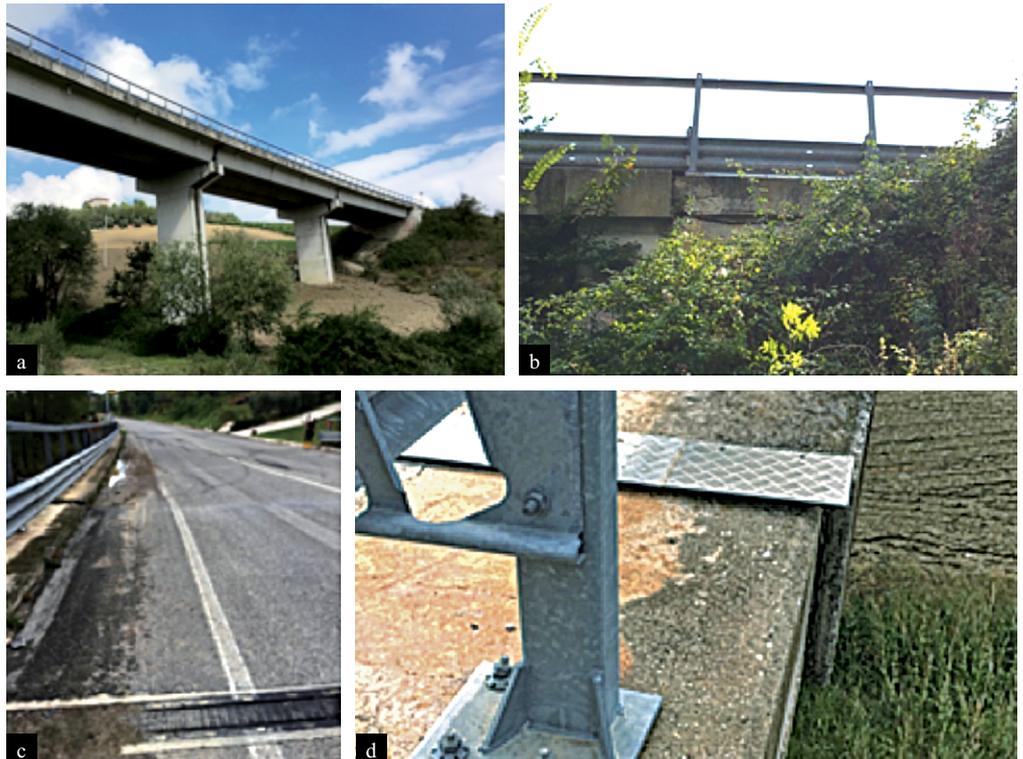
Durante l'ispezione di un ponte sulla SP173 "Circonvallazione di Offida", sono stati rilevati consistenti cedimenti della pavimentazione stradale in corrispondenza delle spalle. Tali cedimenti hanno provocato danni alle parti in c.a. ed ai giunti strutturali, così come evidenziato nella Figura 18. L'instabilità del pendio in corrispondenza delle spalle potrebbe essere la causa dei cedimenti osservati; infatti, una delle spalle era già stata oggetto di intervento di messa in sicurezza con paratie.

Figura 17
Viadotto in c.a. lungo la
SP173, coordinate 42.941687
N, 13.702294 E:
(a) vista generale del ponte;
(b) abbassamento della sede
viaria in corrispondenza di
una spalla; (c) lesioni del
manto della pavimentazione
in corrispondenza di una
spalla; (d) spostamenti
relativi della spalla.

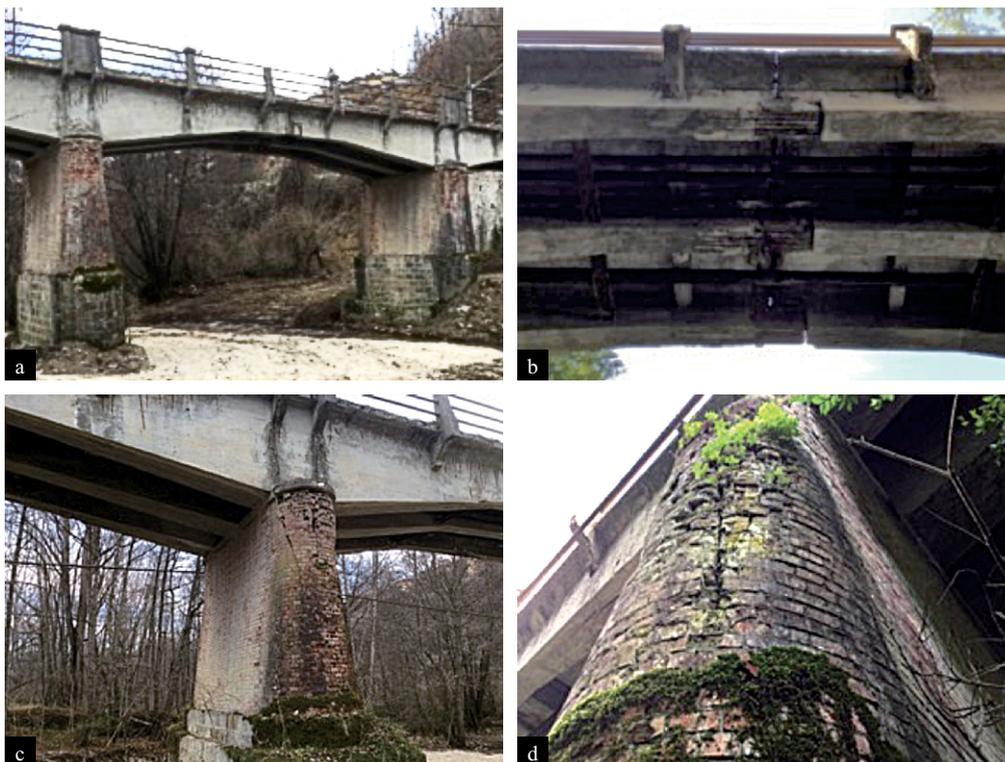
Il Ponte Rosa presentava avanzati fenomeni di degrado e danno pregresso dovuto alla scarsa manutenzione (Figure 19a e b). In particolare, erano presenti diffuse scalzamenti dei copriferri delle travate in c.a., con chiara esposizione delle barre di armatura ad azioni di tipo corrosive (Figura 19b), specialmente in corrispondenza delle zone dove sono presenti le selle Gerber (Figura 19b). Le pile in muratura presentavano fenomeni di degrado per la malta dei giunti e per gli effetti della presenza di una diffusa vegetazione che in taluni punti ha provocato l’espulsione di alcuni blocchi di muratura (Figura 19c, d). Inoltre, i collegamenti tra parapetto e la soletta risultano non progettati adeguatamente: in diversi punti, infatti, il parapetto risulta significativamente danneggiato, anche, forse, a seguito di urto di veicoli transitanti sul ponte.

Il Ponte Rosa ha subito diversi alle pile in muratura (Figure 19c e d), con lesioni verticali ed inclinate interessanti l’intera pila. Il depauperamento delle malta dei giunti della muratura della pila, combinato con la scarsa resistenza a taglio della muratura, nonché la presenza di significative accelerazioni verticali registrate in sito, possono essere imputate come possibili cause dei danni rilevati.

Figura 18
Ponte Rosa:
(a) vista generale del ponte;
(b) particolare sella Gerber;
(c) appoggio delle travate
in corrispondenza di una
pila in muratura; (d) stato
manutentivo delle pile in
muratura.

Dopo l’evento sismico del 24 agosto, il traffico veicolare è stato limitato considerando un carico massimo di 3.5 t. Per poter far spostare automezzi con carichi superiori a 3.5 t è stato realizzato un by-pass con un ponte militare metallico tipo Bailey, realizzato in pochi giorni dal Genio Militare.

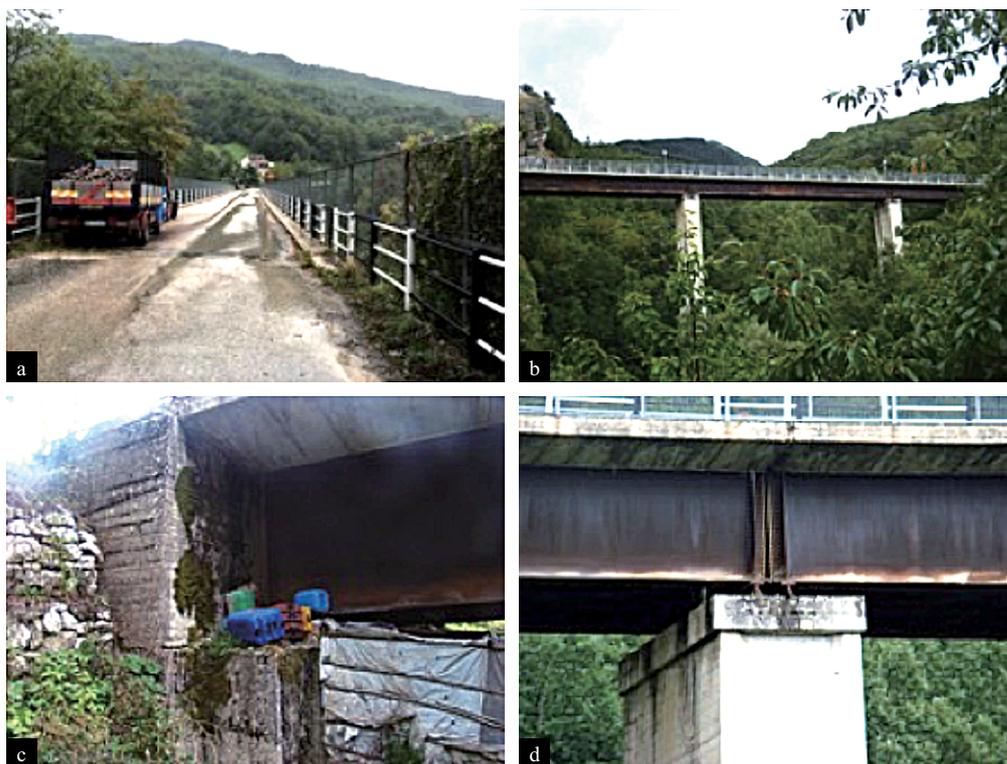
Per il Ponte Ramazzotti localizzato sulla SP20, che presenta una travata del tipo composto acciaio-calcestruzzo su pile in c.a., non sono state rilevate lesioni e/o situazioni di danneggiamento post-sisma. Si è cercato di accedere agli appoggi in corrispon-

Figura 19
 Ponte Ramazzotti - Struttura
 composta acciaio-
 calcestruzzo (42.7276 deg,
 13.311 deg): vista generale
 del ponte (a, b), spalla (c)
 appoggi (d).

denza delle spalle; essi sono risultati integri e tali da garantire il normale utilizzo dell'infrastruttura viaria (vedi Figura 20). Per le pile intermedie le informazioni sono limitate in quanto non accessibili. Le spalle non presentano cedimenti e non vi sono segni di martellamento e/o perdita di appoggio.
