Adeguamento sismico e ristrutturazione edilizia della Scuola Media “Marco Polo” di Crevalcore (BO)

Scuola Media “Marco Polo”, adeguamento sismico e ristrutturazione edilizia

Via Guisa, Crevalcore (BO)

1. Sommario

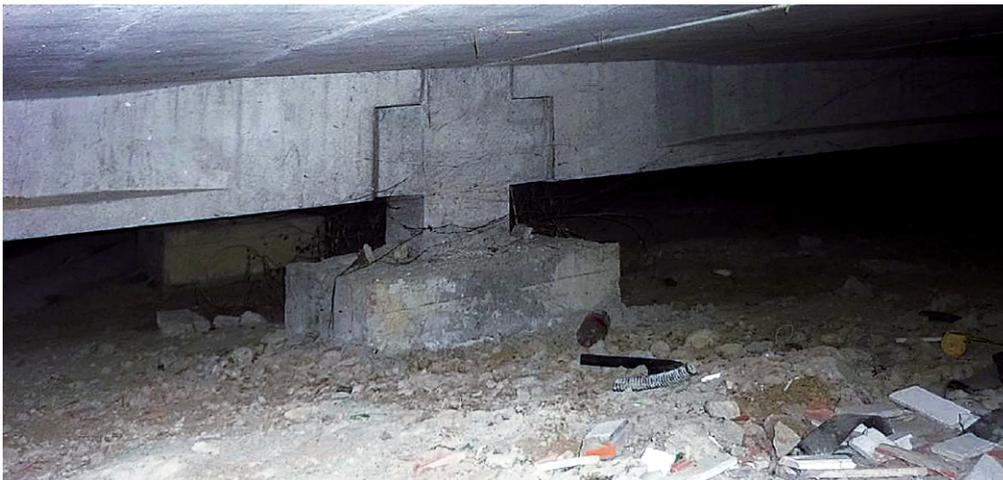
Le fondazioni sono state realizzate con plinti isolati gettati in opera, dotati di "bicchiere" per l'alloggiamento dei pilastri.

Figura 3
Strutture di fondazione.

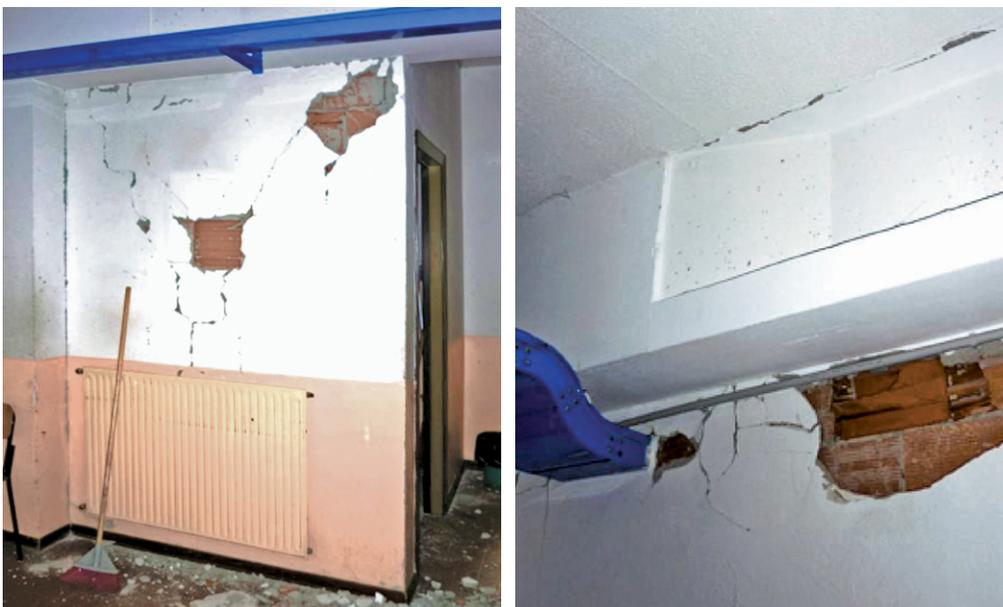
Considerato che i danni provocati dal sisma riguardavano sostanzialmente le tramezzature interne, gli interventi di riparazione, intesi come ricostruzione delle partizioni danneggiate, sono stati interpretati come occasione per riposizionare gli stessi nel rispetto delle esigenze funzionali espresse dall'utenza e riqualificare gli elementi costruttivi ed impiantistici nel rispetto delle normative vigenti. Dette esigenze hanno rilevato la necessità di prevedere la realizzazione di un nuovo soppalco interno, che, configurandosi come ampliamento, ha richiesto necessariamente l'adeguamento sismico della costruzione.

Figura 4
Danni alle tramezzature.

- Rifacimento dei muri danneggiati;
- Realizzazione di nuove pavimentazioni in tutto l'edificio;
- Sostituzione dell'impiantistica coinvolta negli interventi.

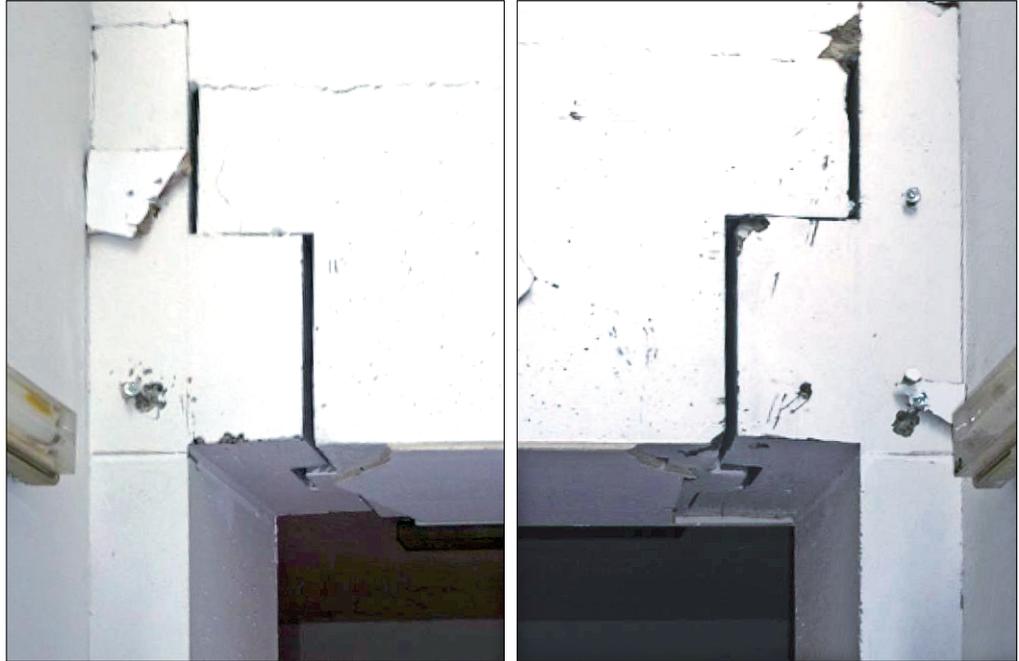
Le travi ed i pannelli-trave sono collegati "a secco" alle mensole dei pilastri. L'efficacia di tali collegamenti, nei confronti di azioni orizzontali, è pertanto affidata al solo attrito mensola/trave, efficace solo nei confronti di azioni sismiche non particolarmente elevate.

Figura 5
Collegamenti travi-pilastrini
"a secco".

1. Realizzazione dei collegamenti fra travi e pilastri, che, nel caso specifico, sono stati estesi ai tre livelli di solaio (piano rialzato, primo e coperto) ed ai copponi di coperto.

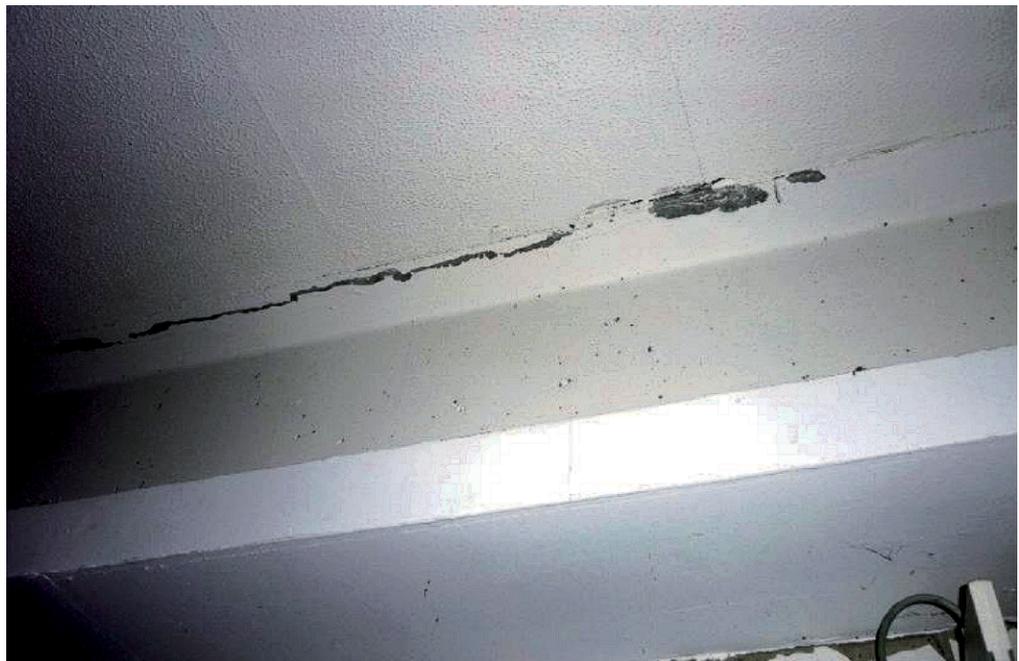
I solai, realizzati con pannelli in laterocemento preintonacati, sono privi di soletta irrigidente in c.a. La stabilità orizzontale dei solai, nel caso di azioni sismiche, risulta fortemente compromessa, rendendo possibile lo scorrimento dei pannelli di solaio fra di loro e lungo l'appoggio degli stessi alle travi portanti. Inoltre, i solai del piano primo e del coperto sono penalizzati dalla presenza dell'apertura centrale.

Figura 6
Scorrimento pannelli di
solaio.

3. Adozione di provvedimenti che conferiscano un'adeguata rigidità orizzontale ai solai, costituiti dalla realizzazione di una soletta armata al posto del sottofondo dei pavimenti esistenti o del massetto pendenzato del coperto; l'attenuazione della deformabilità orizzontale del coperto è da intendersi attuata attraverso la realizzazione dei collegamenti fra copponi e travi di bordo (Figura 13).

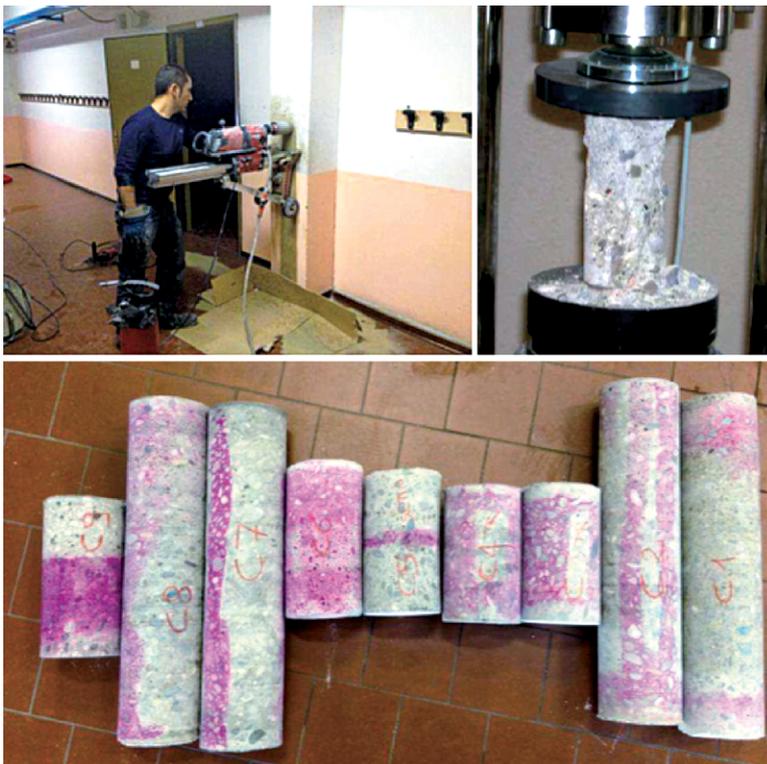
serie di prove distruttive (prelievo e prove di laboratorio di 9 carote di calcestruzzo e di altrettanti campioni di armatura) e in un appropriato numero di prove non distruttive tarate su quelle distruttive (sclerometro per il calcestruzzo, durometro per le armature). Le prove hanno sostanzialmente confermato le qualità dei materiali riportate sui disegni costruttivi originali (calcestruzzo per strutture gettate in opera Rck250; calcestruzzo per strutture prefabbricate Rck400; acciaio da cemento armato normale tipo FeB44K).

Il livello di conoscenza acquisito è pertanto classificabile come LC3: Conoscenza Accurata. Il fattore di confidenza da applicare alle proprietà di tali materiali è quindi $FC = 1,00$.

Figura 11
Indagini in-situ.

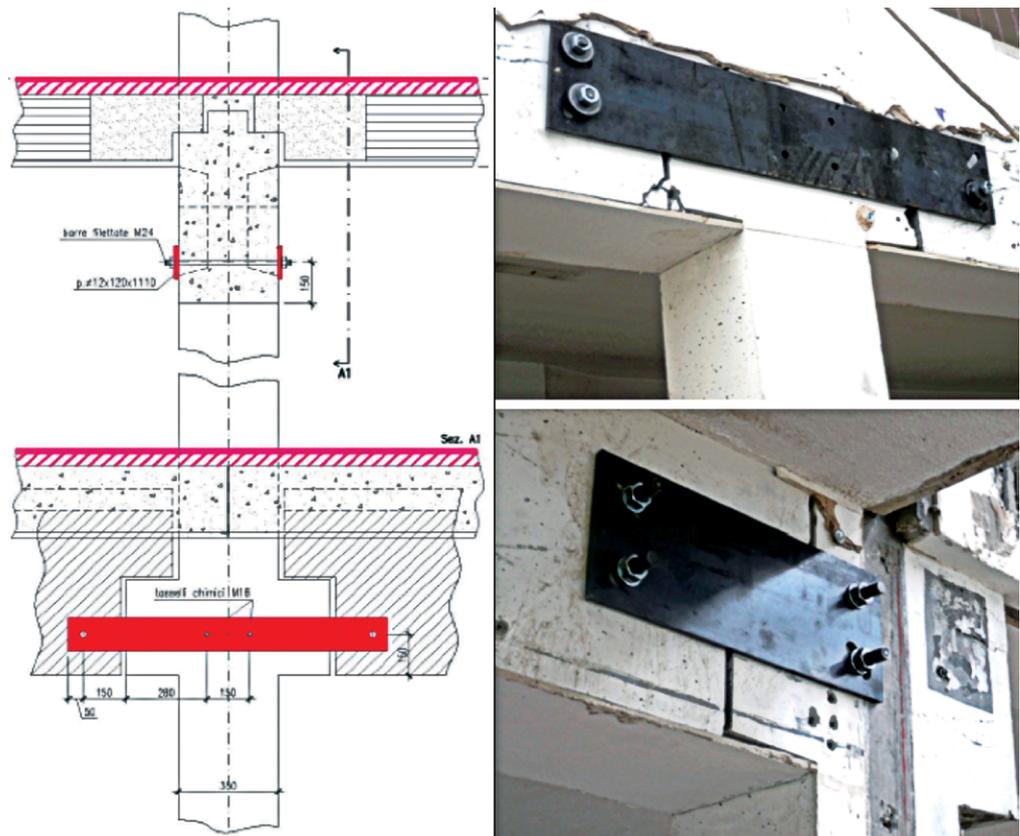
Figura 12
Collegamenti trave-pilastro.

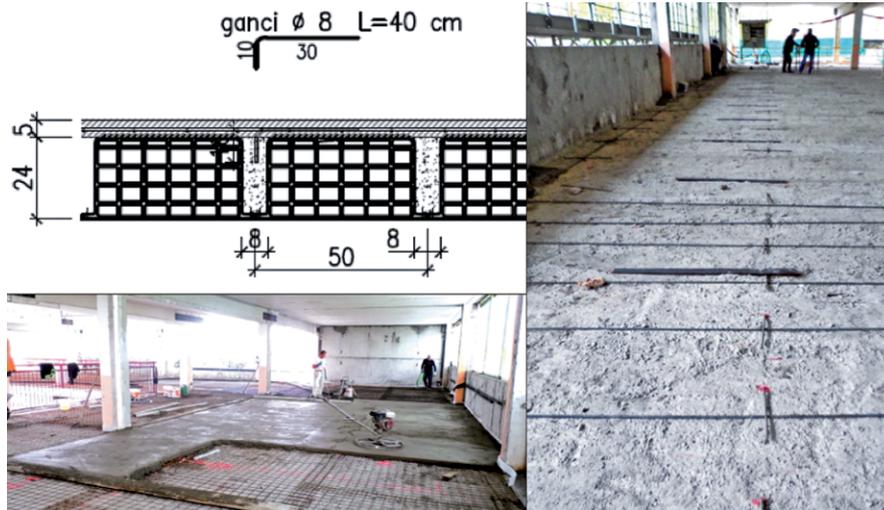
Figura 13
Irrigidimento solai.

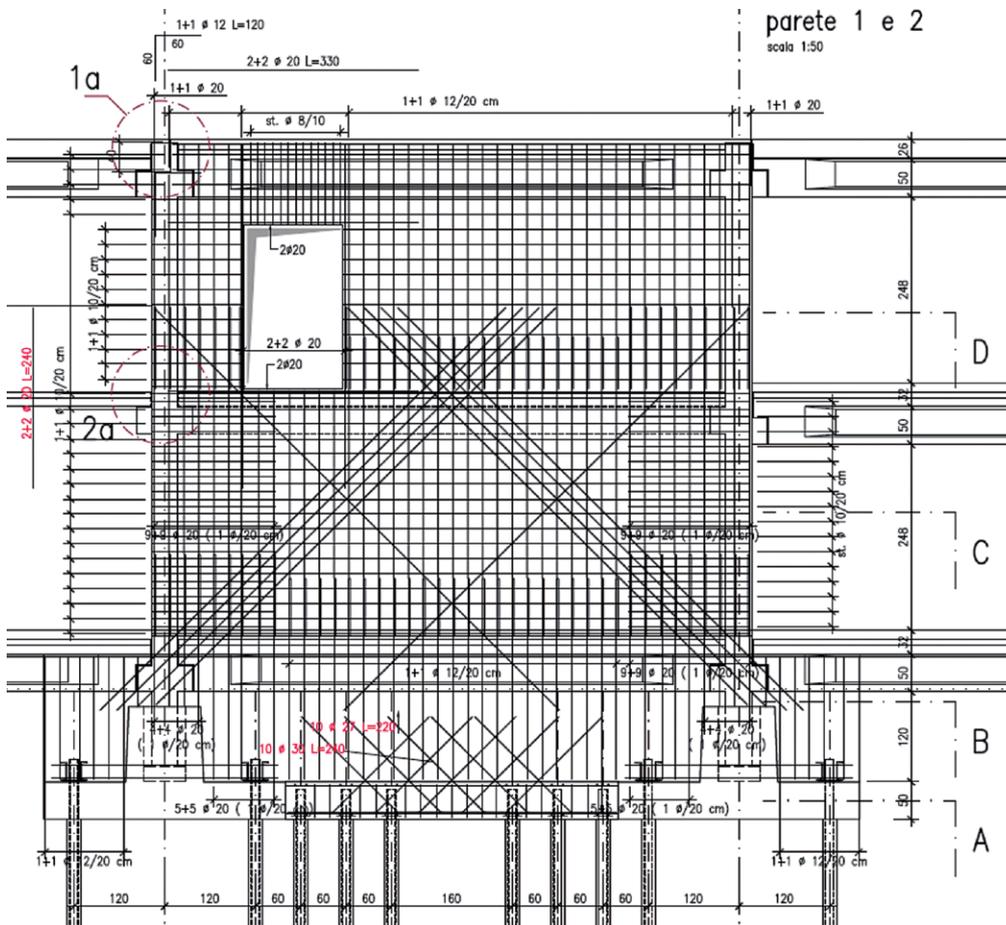
Figura 14
Pareti irrigidite: progetto.

Considerata la necessità di terminare i lavori in tempi brevi, per consentire l'uso del fabbricato già per l'anno scolastico 2014-2015, si è adottata la 2ª soluzione consistente nella realizzazione di due pareti trasversali esterne in c.a. lungo le testate (al posto di due pareti cieche esistenti) e di due pareti longitudinali interne in c.a. ai lati della sala riunioni. Le pareti, destinate a ricevere la gran parte delle sollecitazioni sismiche orizzontali, sono state completate da nuove fondazioni su micropali, avendo scelto di massimizzarne l'efficacia riducendone l'invasività nei confronti delle fondazioni esistenti.

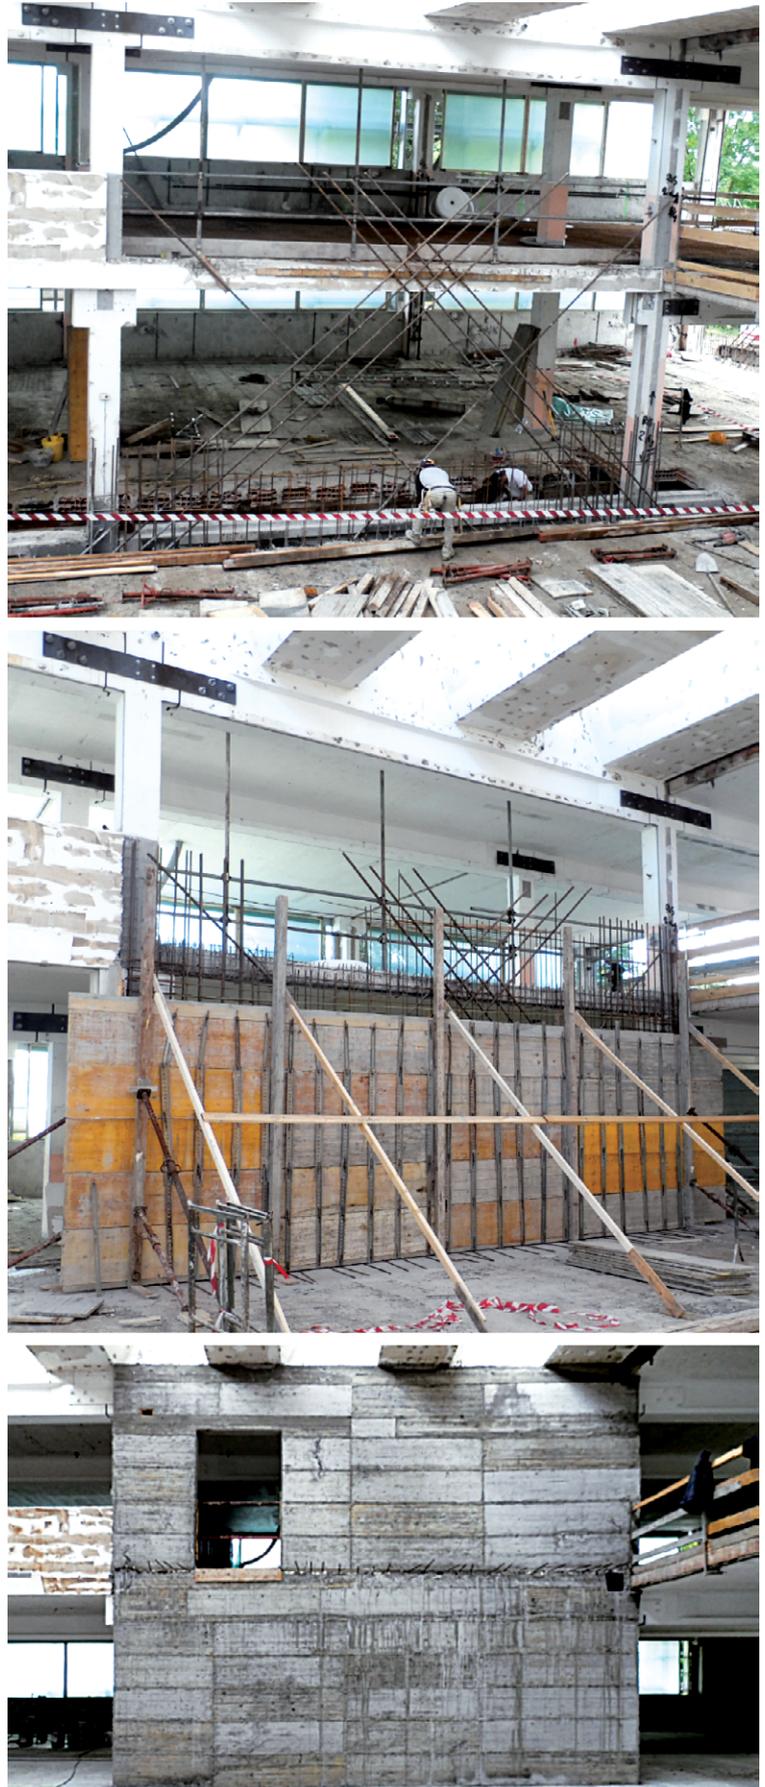
Figura 15
Pareti irrigidenti.
