Un percorso completo per il miglioramento sismico

Realizzazione del miglioramento sismico di un immobile a destinazione produttiva, con ubicazione a Carpi (MO), presso la sede di COMEF S.r.l.

Via Giovanni XXIII^o, 174 - 41012 Carpi (MO)

2018

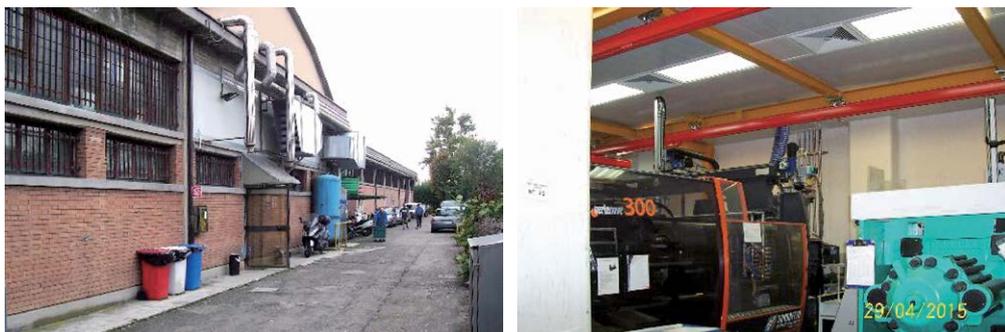
Figura 2
Vista esterna ed interna della costruzione.

Gli eventi sismici dell'anno 2012 non hanno comportato danni rilevanti al fabbricato e sono consistiti prevalentemente nella formazione di lievi fessurazioni dei tamponamenti in muratura all'interfaccia con le parti in c.a., nel distacco del copriferro di alcuni pilastri, in sfondellamenti localizzati dei laterizi delle volte o nella sconnessione delle tegole in copertura e in diffuse fessurazioni di pareti divisorie in laterizio e cartongesso; il danneggiamento riconosciuto e descritto, già nella prima fase di valutazione, indirizzava verso il riconoscimento di una deformabilità dell'immobile superiore a quella compatibile con gli elementi strutturali e non strutturali presenti e poteva essere di indirizzo alle successive valutazioni progettuali.

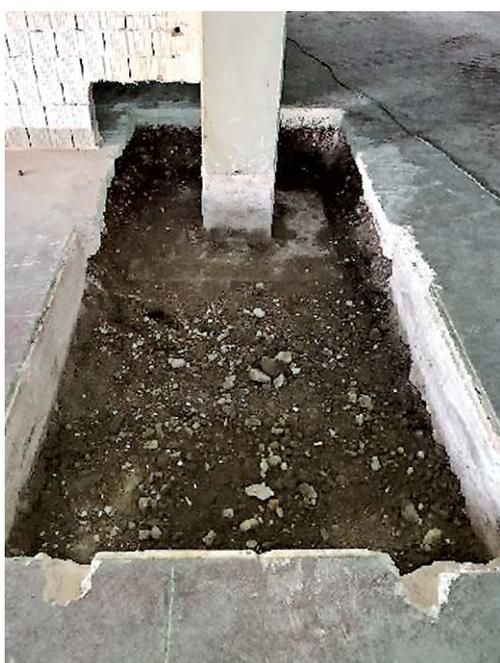
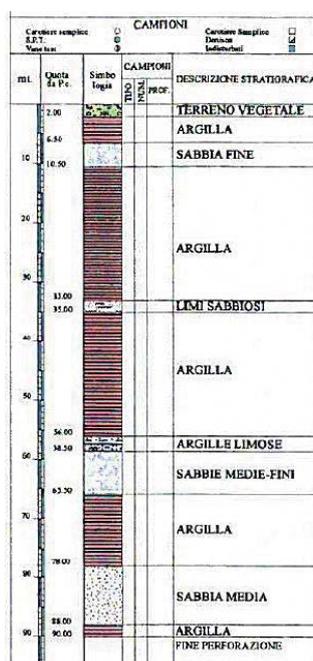
Figura 3
Sondaggi sul terreno
superficiali e profondi.

ndagini sul terreno oltre a definire in base alla velocità delle onde di taglio la classe sismica C dello stesso, permettevano la definizione dello spettro elastico di progetto oltre a rassicuranti valutazioni sulle possibilità di liquefazione negli strati del suolo in concomitanza all'azione del sisma.

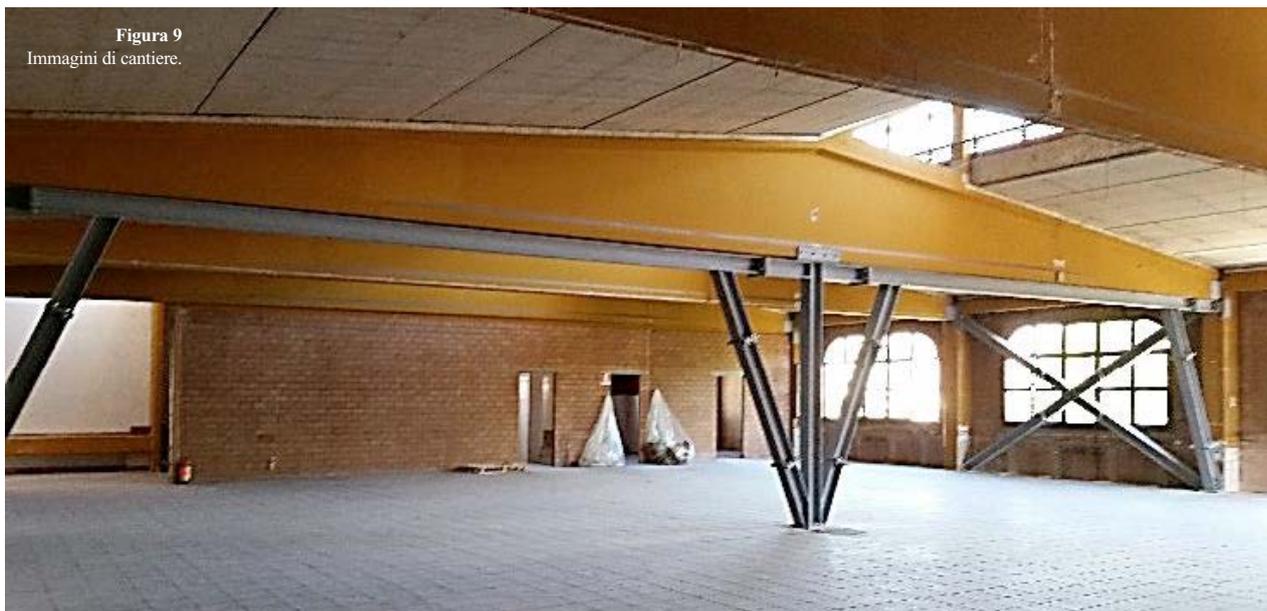
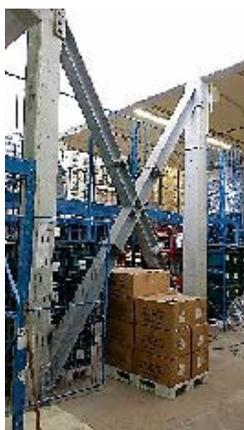
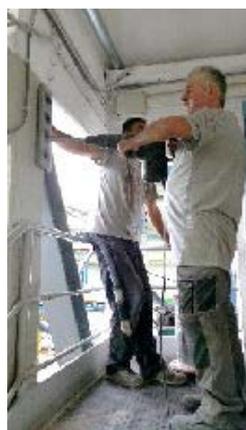
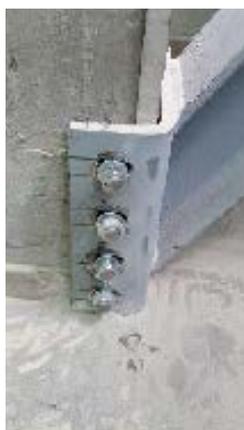
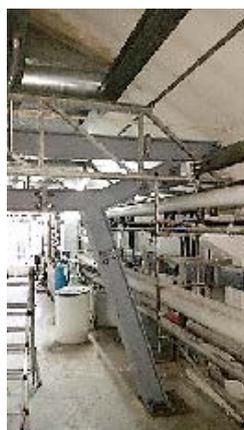
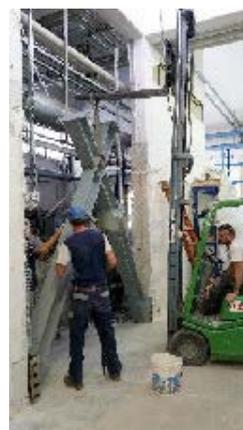
Figura 9
Immagini di cantiere.

Gli imprevisti nel corso dell'esecuzione degli interventi erano principalmente il riconoscimento del disuniforme posizionamento dei tondini metallici nei pilastri, il che costringeva all'esecuzione di fori asolati nelle piastre; a volte le perforazioni per l'inserimento dei tasselli dovevano essere inclinate per non interferire con il tondino di armatura; a finire, per ovviare all'anomalia e prima del serraggio, venivano sigillate le eccedenze delle asole nelle piastre con resina epossidica e venivano predisposte in cantiere rondelle con facce non reciprocamente planari, che permettessero di recuperare l'inevitabile inclinazione dei tasselli.

L'inderogabile necessità di riuscire a completare l'esecuzione degli interventi in fondazione ed il montaggio delle parti metalliche nelle 4 settimane di chiusura estiva dell'impianto, consigliava di procedere ad un rilievo interno mediante laser-scanner che avrebbe permesso il riconoscimento di ogni ingombro, avviando una coerente produzione delle carpenterie, con certo riscontro dell'assenza di interferenza con i volumi esistenti; la perizia e volontà degli operatori ha consentito il rispetto della gravosissima scadenza.

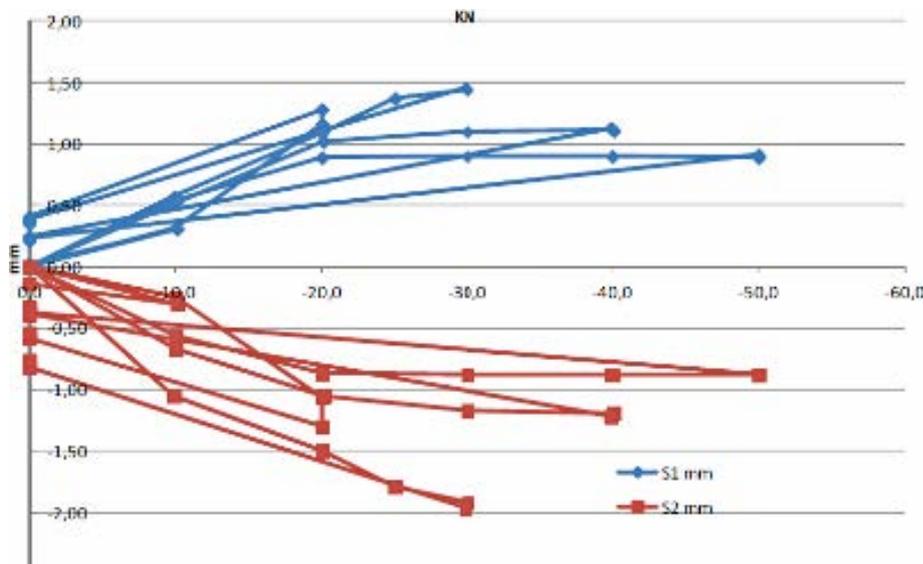
Figura 10
Immagini relative alla prova di carico.

Per verificare la capacità della connessione, anche nella più irregolare condizione di inclinazione del tassello e dimensione del foro, sono state realizzate in una coppia di pilastri campione del fabbricato due tassellature inclinate, sono state poi posizionate due piastre con la maggiore asolatura riscontrata nei lavori, queste serrate infine con l'interposizione di rondelle cuneiformi; veniva a seguire imposto con dispositivi idraulici un tiro inclinato di entità 1,5 volte superiore alla max. azione assiale di progetto; grazie al posizionamento di una idonea strumentazione micrometrica, in grado di rilevare gli spostamenti reciproci tra le parti, non venivano riconosciuti spostamenti significativi, escludendo gli inevitabili assestamenti iniziali.
