# Adeguamento sismico di un ponte in muratura a Macerata

G.M. Calvi<sup>1</sup>, M. Moratti<sup>2</sup> ■

## Sommario

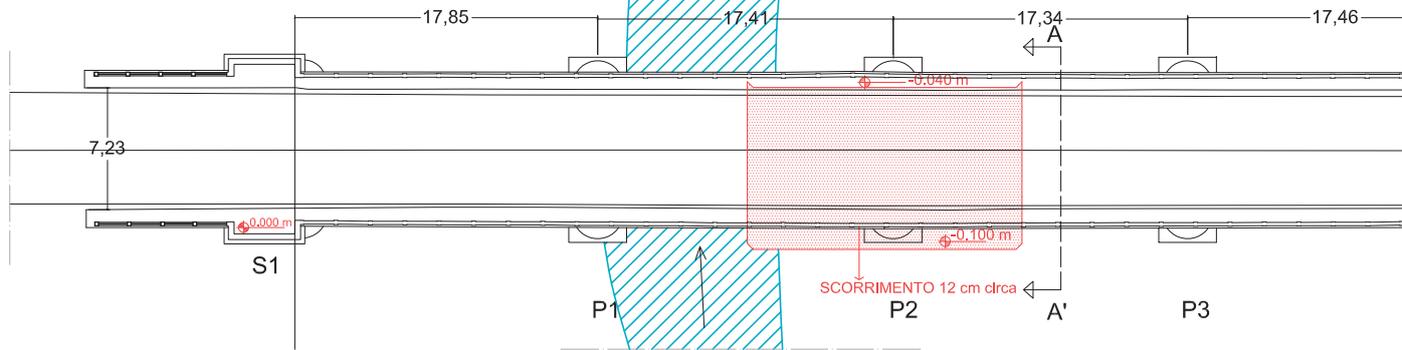
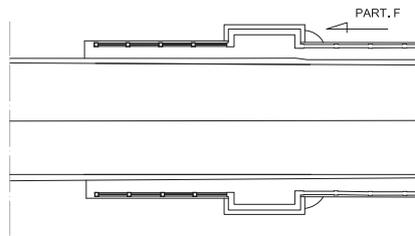
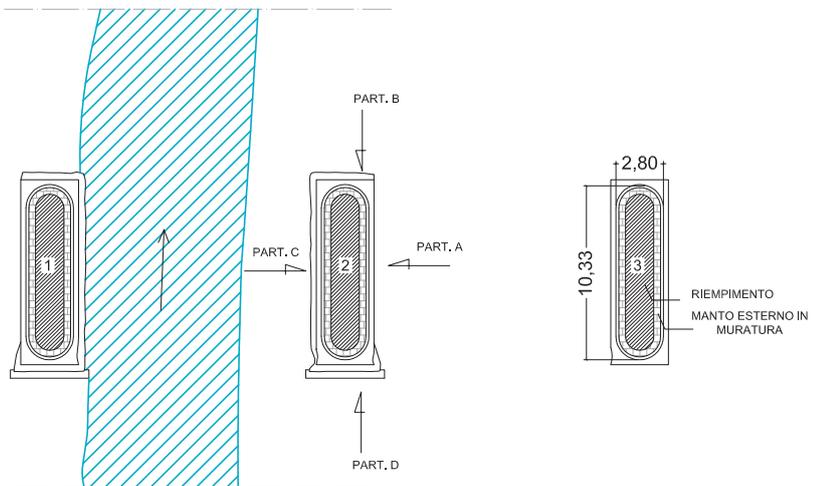
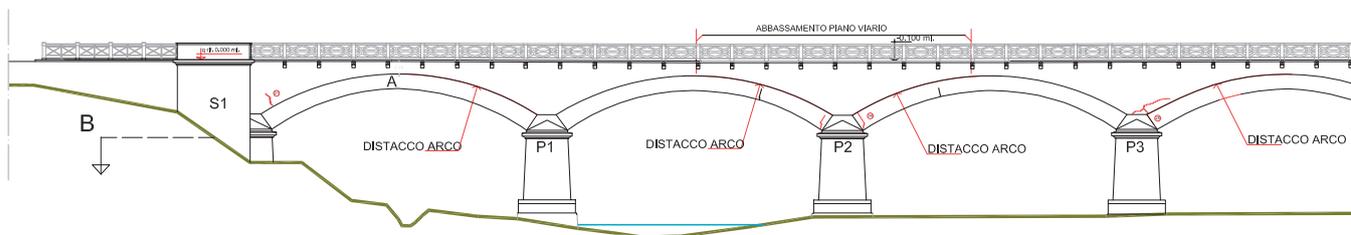
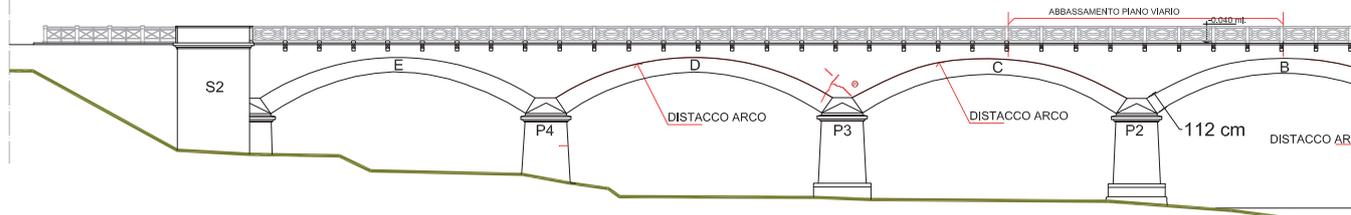
RILIEVO E QUADRO FESSURATIVO

A partire dal 2001 i consueti controlli di manutenzione dell'infrastruttura avevano evidenziato un progressivo cedimento verticale ed una rotazione verso monte della pila n. 2 con un conseguente abbassamento dei due bordi esterni dell'impalcato di 40 e 100 mm e con uno spostamento del piano viario in dire-

zione trasversale pari a 120 mm (Fig. 3).

Il conseguente quadro fessurativo della struttura era caratterizzato da lesioni di ampiezza superiore a 10 mm nella corona muraria esterna della pila 2 e da evidenti segni di distacco tra i timpani laterali e gli adiacenti archi portanti in muratura (Fig. 4).

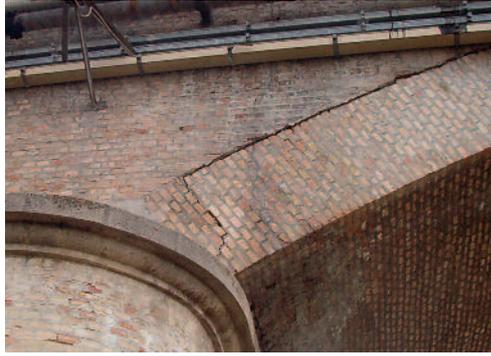
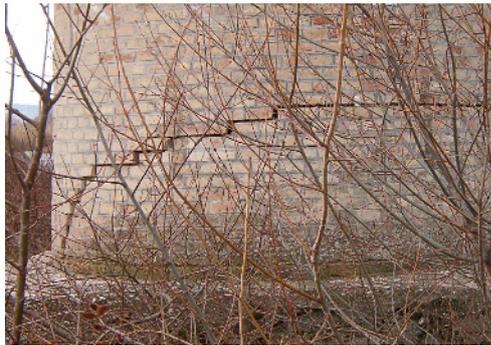
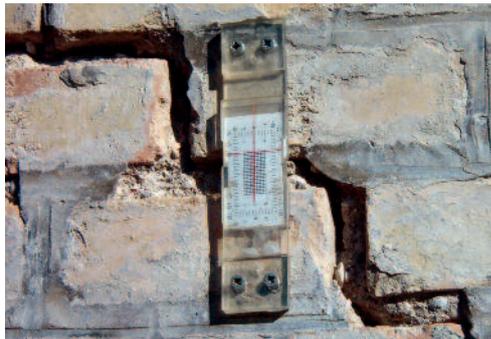
Fig. 4  
(dall'alto verso il basso)  
Distacchi dell'arco dai  
timpani murari, lesioni alla  
base della pila 2 e  
dettaglio delle lesioni delle  
pile.

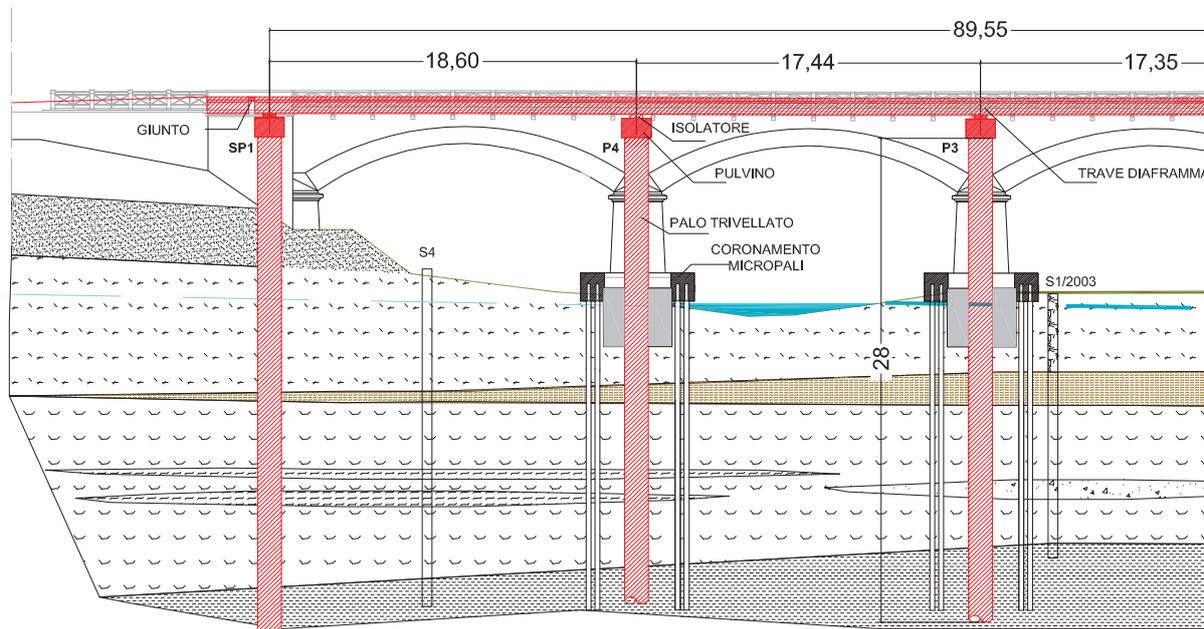
### SEZIONE LONGITUDINALE GEOLOGICA E DI PROGETTO scala 1:500

I sondaggi in prossimità della pila 2 evidenziavano inoltre la presenza di una lente limoso-argillosa piuttosto superficiale di spessore variabile tra 1,10 e 1,80 m attestata immediatamente sotto il piano di imposta della fondazione. Le successive indagini evidenziavano una buona continuità laterale della lente lungo tutto alveo e caratteristiche fisico-meccaniche assai scadenti (peso volume naturale: 19 kN/m<sup>3</sup>, indice dei vuoti: 0,844, densità relativa: 40%, permeabilità: 4,2x10<sup>-9</sup> cm<sup>-1</sup>, angolo d'attrito interno: 22°, coesione efficace: 0,008 MPa, coesione non drenata: 0,03 MPa, modulo Young: 5-8 MPa e modulo edometrico costante: 3,2-4,2 MPa). Le indagini geofisiche evidenziavano i valori di velocità di propagazione delle onde riportati nella tabella 1 che portavano ad identificare un suolo di tipo C in relazione alla classificazione proposta dall'OPCM 3274/2003<sup>1</sup>.

evidenti di scalzamento e cavitazione. Come evidenziato in precedenza le indagini geologiche avevano rivelato la presenza di una lente di materiale coesivo di scarse caratteristiche meccaniche di circa 2 m di spessore ad una profondità di poco inferiore ad 1 m al di sotto della base dei plinti delle pile (Fig. 5).

Fig. 5  
Sezione litostratigrafica e di progetto (in rosso il nuovo ponte). Si notano (in marrone) la lente limosa-argillosa immediatamente sottostante i plinti di fondazione originari e l'intervento di consolidamento delle fondazioni mediante micropali.

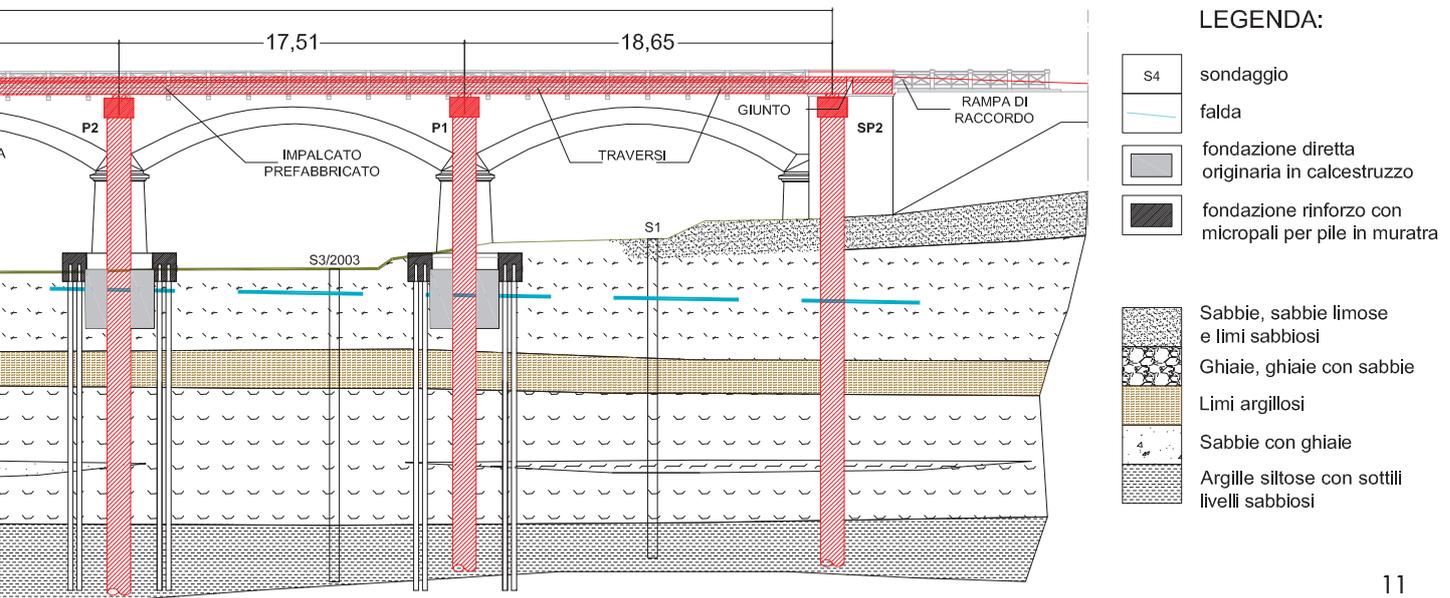
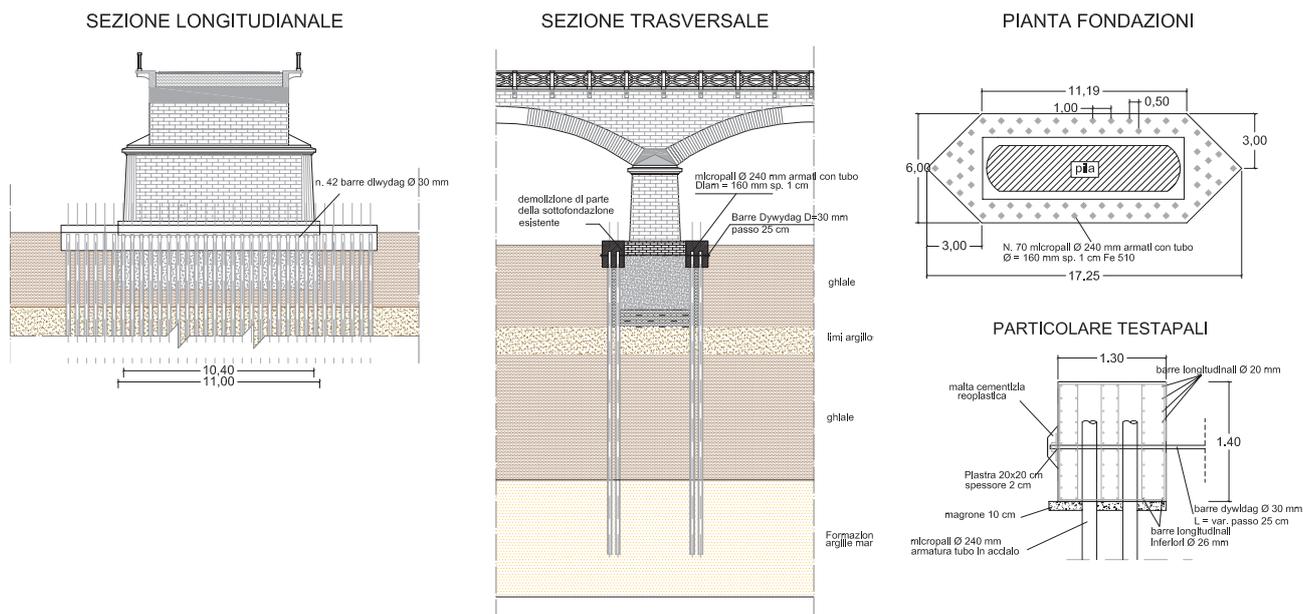
Fig. 7  
Intervento di consolidamento delle fondazioni in muratura.

Per evitare il progredire dei fenomeni di danneggiamento alla pila 2 e l'insorgere di analoghi problemi alle altre pile, nel 2004 fu progettato ed eseguito un intervento di consolidamento delle sole fondazioni che prevedeva la realizzazione di una serie di corone di

micropali valvolati a protezione delle fondazioni di ciascuna pila, collegati in sommità ad un plinto in c.a. a forma di doppio rostro esagonale di altezza pari a 1,4 metri, a sua volta collegato alla base delle pile in muratura mediante barre passanti in acciaio ad alta resistenza senza post tensione (micropali e corone sono riportati in Fig. 7). Per il trasferimento dei carichi verticali dalla pila alle corone dei pali si contava esclusivamente sulla resistenza a taglio delle barre (dowel action) e sulla coesione tra vecchio e nuovo plinto. Ciascuna pila è stata pertanto rinforzata con 70 micropali, profondi 17 m, aventi diametro esterno di perforazione pari a 240 mm ed armatura tubolare metallica di diametro esterno pari a 170 mm con spessore della camicia pari a 10 mm.

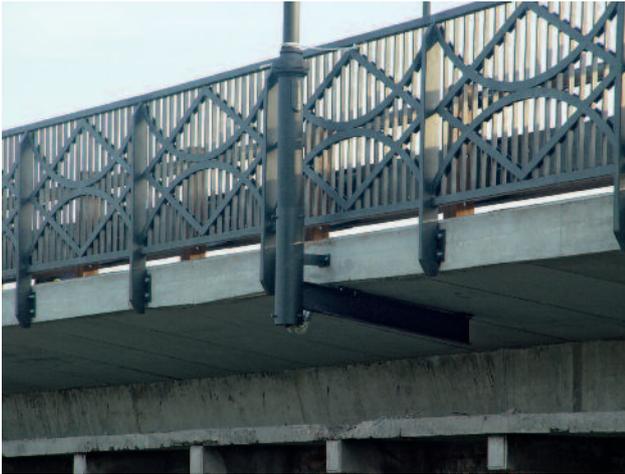
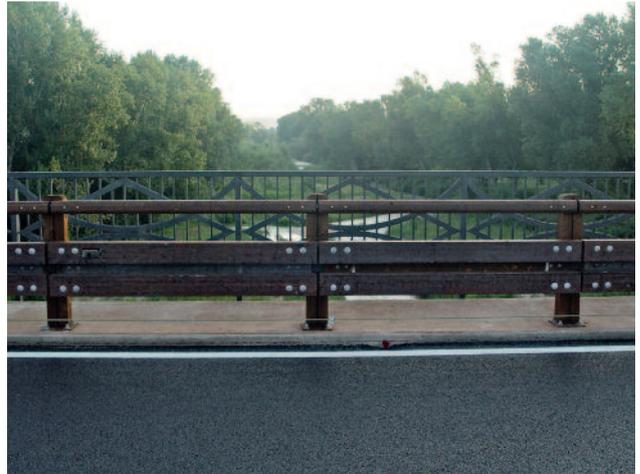
riera stradale, e non conformi ai requisiti di abbattimento delle barriere architettoniche per l'insufficiente larghezza. Le mensole in c. a., inoltre, mostravano evidenti segni di degrado a causa di fenomeni di carbonatazione del calcestruzzo e corrosione delle barre lisce d'armatura, accentuati anche dall'assenza di un efficace sistema di smaltimento delle acque meteoriche e del frequente uso di sali disgelanti per la manutenzione del viadotto nei periodi invernali.

Dettaglio del parapetto e del marciapiede esistenti si noti lo stato di degrado dovuto all'espulsione dello stato corticale di calcestruzzo.

Fig. 17 - Finiture: nuovo parapetto in acciaio il cui disegno riprende quello sostituito, marciapiede con finitura antiscivolo e barriera stradale tipo H2 in acciaio corten e legno.

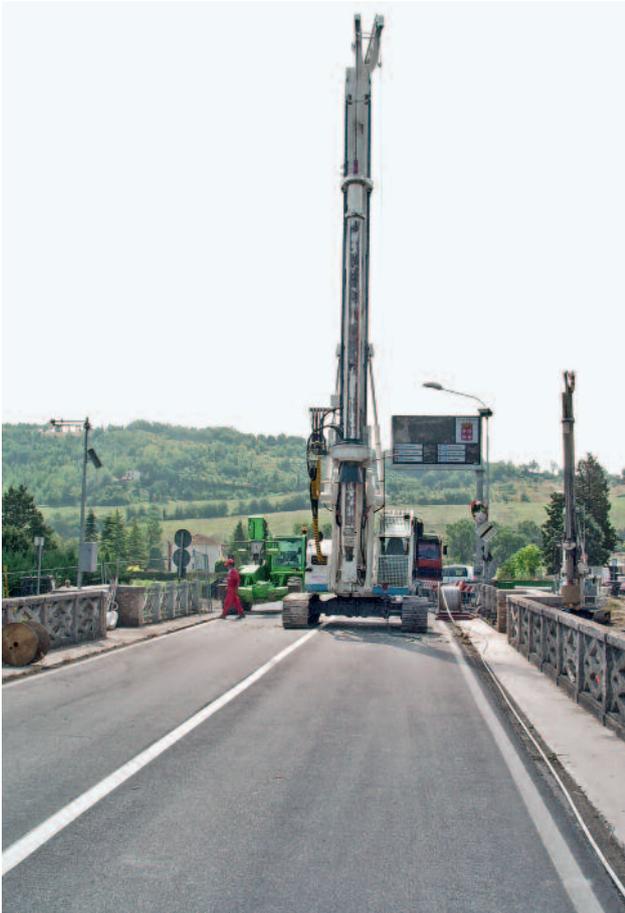
Fig. 19  
Prova di carico preliminare con il passaggio della perforatrice sul ponte esistente, si nota l'inadeguatezza del marciapiede e del parapetto.
