Apparati decorativi e rischio sismico: vulnerabilità sismica e danneggiamento del portale del palazzo dei Priori di Perugia

A. Borri¹, G. Castori², A. Giannantoni³ ■

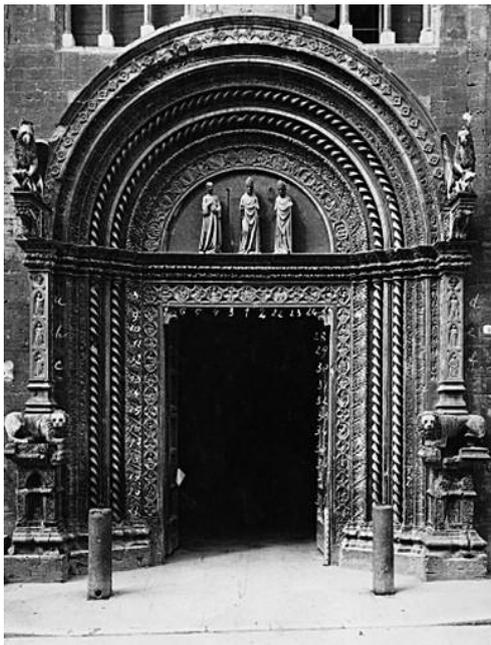
Fig. 2
1884: il portale presenta nell'archivolto molte cadute di materiale lapideo soprattutto nella parte alta più esposta agli agenti atmosferici. L'ala del grifo di sinistra è spezzata.

dell'archivolto; la perdita di parte dell'ala del grifo di sinistra; perdita di materiale e lesioni in corrispondenza dei basamenti dei due leoni. 1888 - Il Municipio affida i lavori di restauro a Biscarini ed Angeletti. La commissione raccomanda agli scultori di salvare il più possibile l'antico "rimettendo solamente a nuovo quelle parti che appositamente fossero necessarie e non suscettibili di essere accomodate". Di fatto gli interventi realizzati furono prettamente di restauro delle pareti decorative e non di consolidamento strutturale.

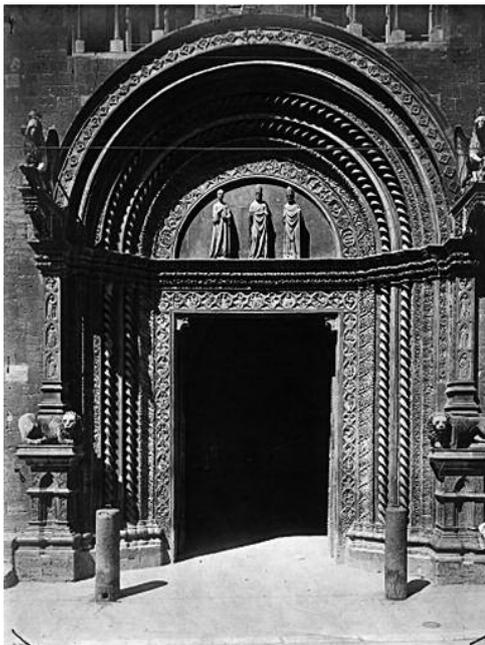
Fig. 3
1890: vista del portale al termine dei lavori di restauro.

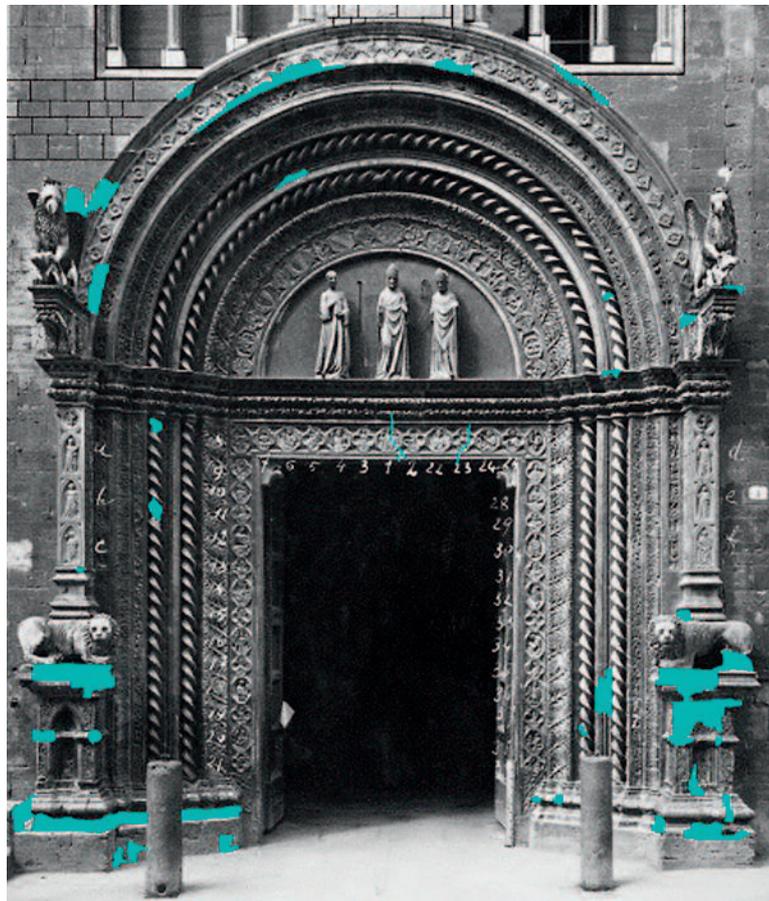
- una presenza diffusa di cadute di materiale lapideo in corrispondenza dei due archi più

esterni (archi 9 e 10, Fig. 4): all'estradosso in prossimità dei basamenti arcuati delle due trifore per l'arco 10, all'intradosso in prossimità della chiave per l'arco 9;

- un limitato numero di fessure, concentrate nella porzione centrale e nella parte destra dell'architrave;
- un limitato danneggiamento dei pilastri, con perdite di materiale limitate al "tortiglione" più esterno di sinistra (in prossimità del piano di imposta) e alla parte inferiore del pilastro di destra dell'arco 5;

- lesioni diffuse in corrispondenza dei basamenti dei due leoni e dei basamenti del portale, caratterizzate da perdite di materiale costanti sviluppate tutte lungo la superficie di appoggio dei pilastri.

Fig. 5
Portale Palazzo dei Priori,
zone interessate dalle
lesioni (1889).

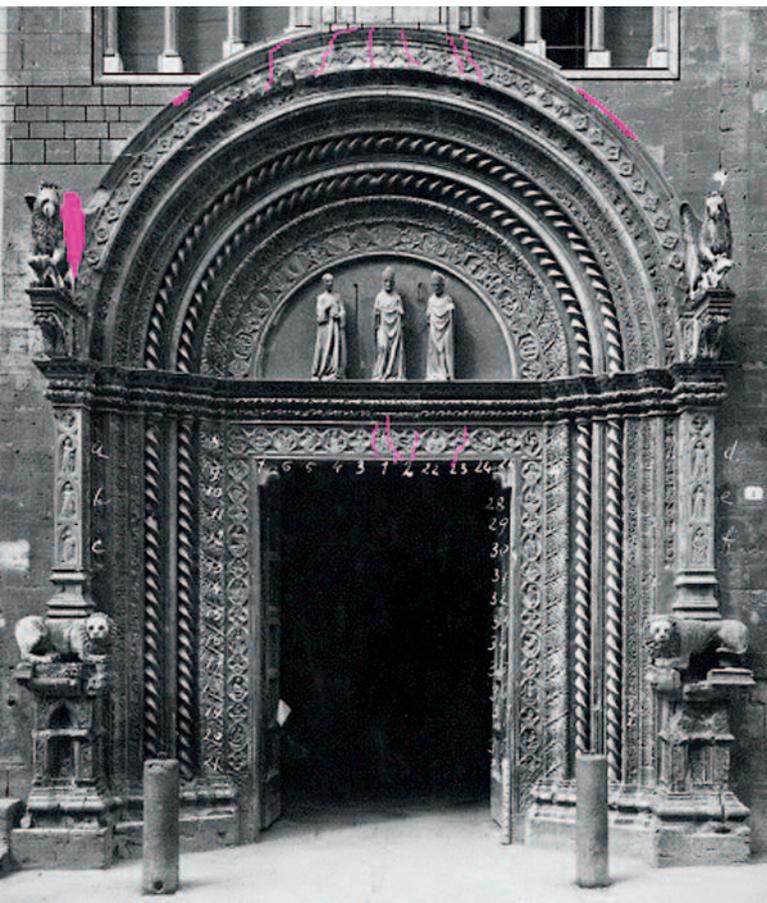
L'analisi del quadro fessurativo antecedente all'intervento di restauro del 1985 (Fig. 6) mostrava una prima e significativa evoluzione del quadro fessurativo, evidenziando:

- un limitato danneggiamento dell'arco più esterno (arco 10), con perdite di materiale in prossimità dei basamenti arcuati delle trifore;

- una presenza diffusa di lesioni in chiave, in corrispondenza degli archi più esterni (archi 9 e 10);
 - un quadro fessurativo molto più rilevante rispetto a quello del 1889 nell'architrave, con lesioni per lo più verticali (lungo tutto lo spessore dell'architrave stesso) concentrate nella parte centrale dell'elemento;
 - l'assenza di lesioni e perdite di materiale lungo i pilastri e il basamento del portale.
- Infine, l'analisi del quadro fessurativo attuale (Fig. 7) ha fornito le seguenti indicazioni:

Fig. 6 Portale Palazzo dei Priori, zone lesionate e zone interessate da caduta di materiale (1985).

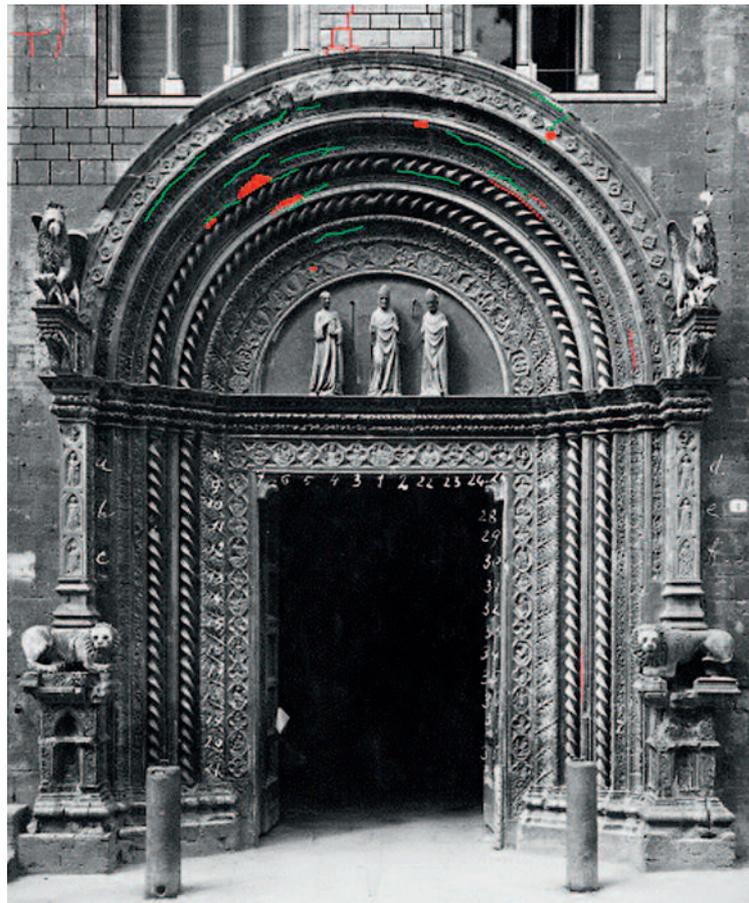
il quadro fessurativo attuale, molto più rilevante di quello del 1985, ha interessato anche il maschio murario situato al di sopra della chiave dell'ultimo arco (arco 10). Le fessure hanno interessato le pietre danneggiandole in alcuni casi lungo tutto lo spessore; rispetto alle situazioni precedentemente esaminate, le lesioni presentano una distribu-

zione simmetrica e tendono a concentrarsi per lo più negli archi più interni (archi 5 - 8); i distacchi di materiale lapideo sono limitati all'intradosso degli archi centrali e si concentrano nella parte di sinistra del portale; in analogia al quadro fessurativo del 1985 non si hanno lesioni o perdite di materiale lungo i pilastri sul il basamento del portale.

Fig. 7 Portale Palazzo dei Priori, zone lesionate e zone interessate da caduta di materiale (2006).

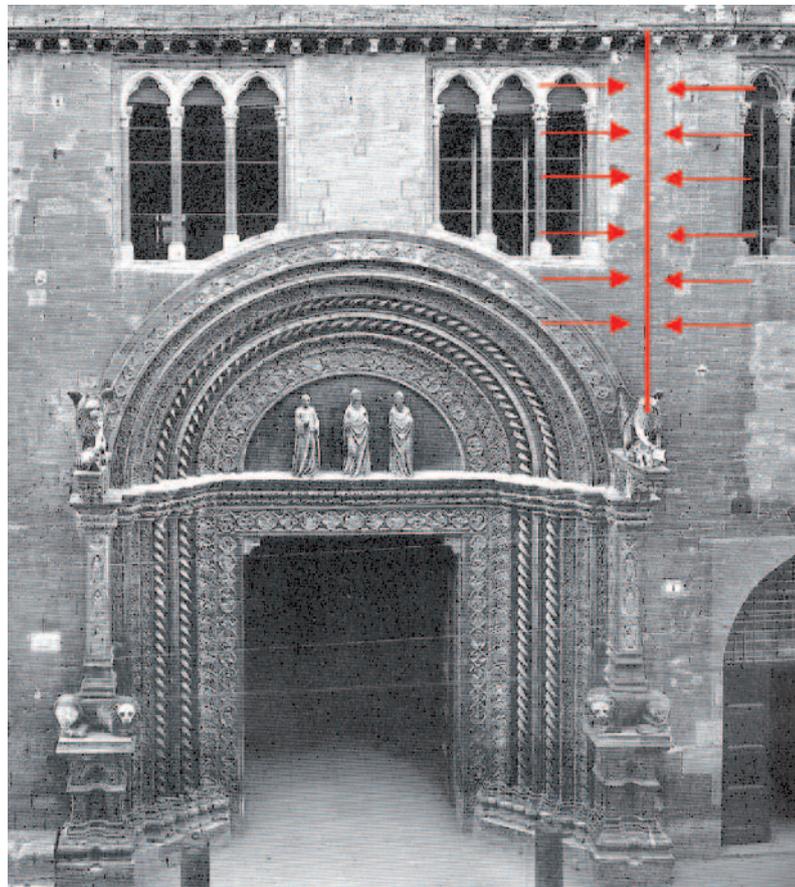
cui è inserito il portale sia frutto della sovrapposizione dell'edificio ad un impianto edilizio preesistente. In particolare sulla destra del portale (Fig. 18) è ancora visibile il "giunto" di separazione tra due corpi di fabbrica. Per simulare l'attrito tra le superfici di contatto dei diversi volumi è stato riproposto un modello analogo a quello definito per gli archi. I risultati delle analisi mostrano come i massimi di compressione sono localizzati proprio nelle zone sedi delle fessurazioni effettivamente rilevate, supportando quindi l'ipotesi che a generare lo stato di danneggiamento avuto nel corso degli anni siano stati proprio gli eventi sismici del passato.

Fig. 18
Giunto di separazione tra i due corpi di fabbrica.

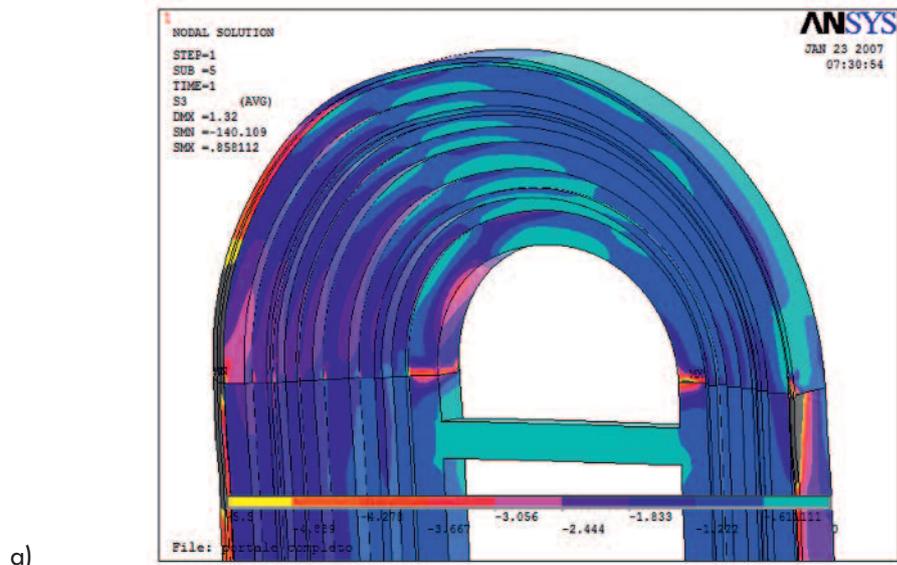
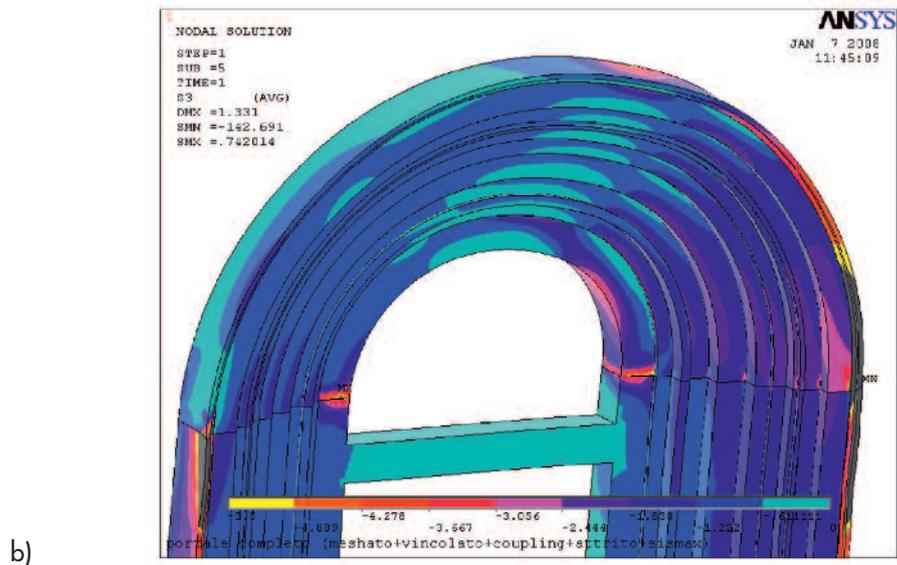
Fig. 20
Distribuzione delle tensioni principali di compressione:
a) sisma in direzione x;
b) sisma in direzione -x.

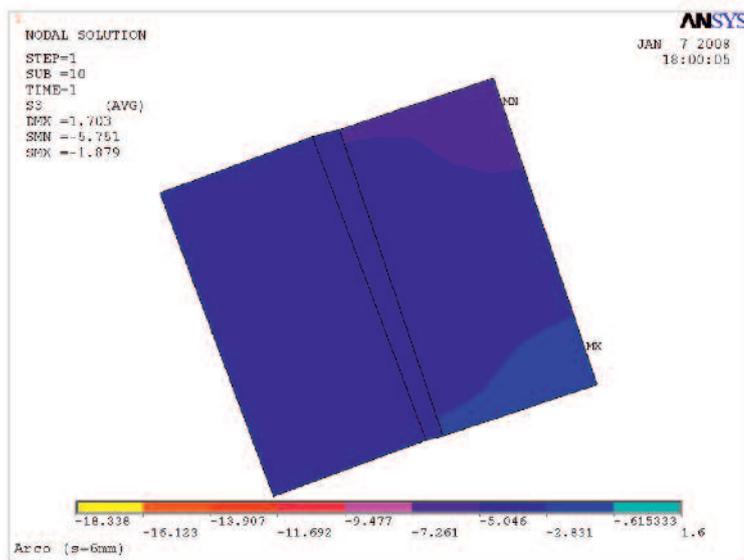
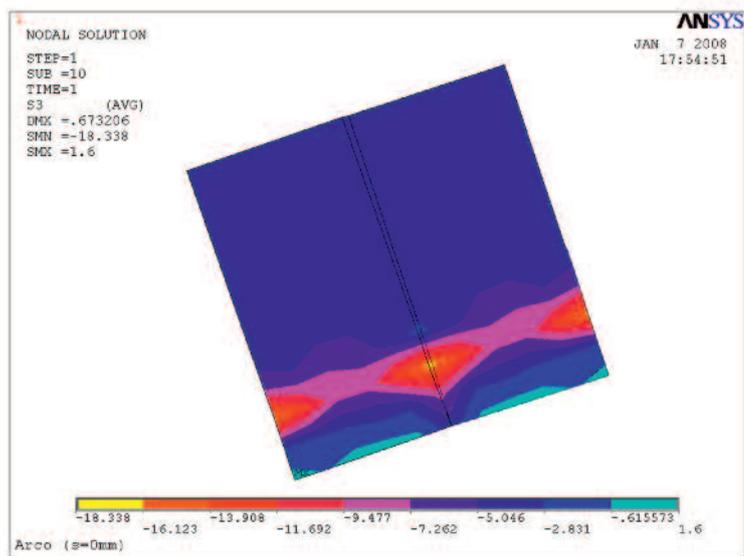
Fig. 22
Massime tensioni di compressione:
a) $s=6$ mm;
b) $s=0$ mm.

da 3.4 N/mm^2 a 18.2 N/mm^2 (Fig. 22). Questo risultato, insieme al degrado delle caratteristiche meccaniche del materiale derivante dall'esposizione per secoli e secoli, spiega l'insorgere di lesioni proprio in queste zone maggiormente sollecitate a compressione.

- pianificare una serie di interventi volti a contrastare quei problemi locali di contatto puntuale tra spigoli e conci di cui si è detto, mediante l’interposizione tra i conci di un materiale (ad esempio il piombo, inserito mediante fusione) in grado di ripartire le azioni. Il quadro fessurativo rilevato, in assenza di interventi tesi a rimuoverne le cause, è infatti destinato ad un inevitabile riacutizzarsi in occasione di futuri eventi sismici.
