## 2.4 Gli edifici in muratura nei centri storici dell'Aquilano

C.F. Carocci<sup>1</sup> e S. Lagomarsino<sup>2</sup> ■

### 2.4.3 Osservazioni sui danni: vulnerabilità e resistenze

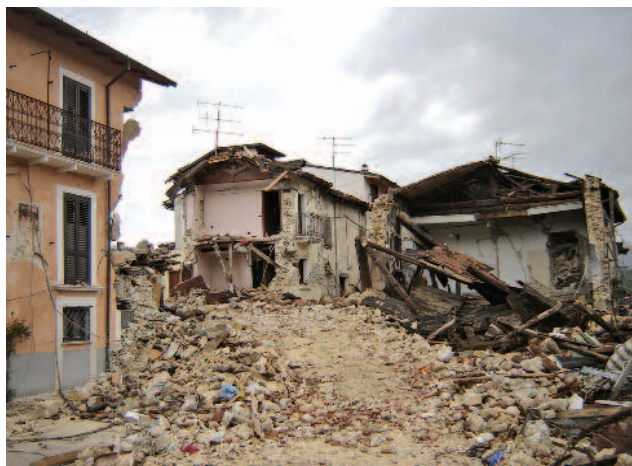
Per quanto riguarda la posizione che l'edificio occupa nell'aggregato si rileva come le configurazioni d'angolo o di testata risultino, come già ampiamente noto, quelle più svantaggiose. Nella figura 17 si possono osservare 3 edifici posti ciascuno alla testata di un aggregato lineare; tutti hanno subito il crollo della facciata frontale e di

Fig. 17  
Tempera: crollo di edifici posti a testata di aggregati lineari.

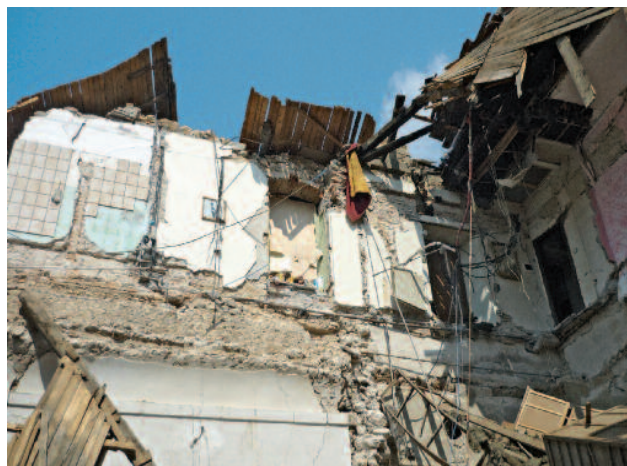
La figura 18 riporta il caso di un edificio in cui una parete ortogonale alla facciata, di cui si osserva la traccia al piano sottostante, era assente all'ultimo piano. L'eccessiva distanza delle pareti trasversali

Fig. 18  
L'Aquila: assenza della parete trasversale al piano superiore dell'edificio.

alla facciata (snellezza orizzontale) rende il ribaltamento in occasione di una azione sismica pressoché inevitabile.

Tale difetto costruttivo, osservato in molteplici casi, potrebbe essere con molta facilità rilevato negli edifici dei centri storici e la vulnerabilità derivante da tale configurazione evidenziata e risolta preventivamente.

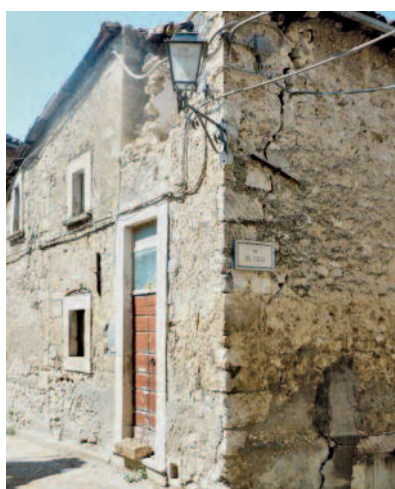
Fig. 19  
Poggio Pincenze: Crollo locale in corrispondenza di una discontinuità costruttiva.

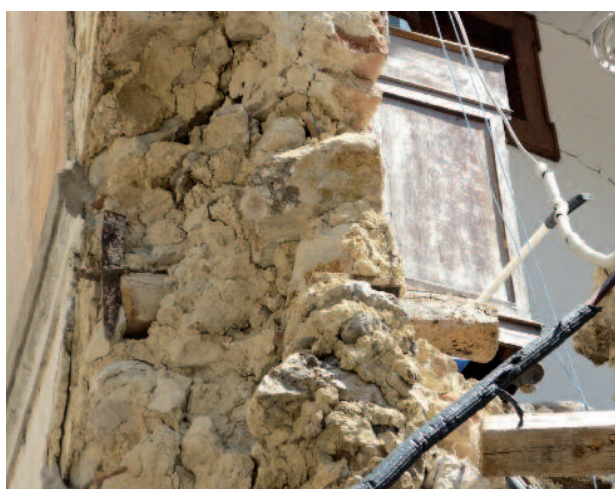
Fig. 20  
Villa Sant'Angelo: manomissioni: la catena lignea con chiave esterna metallica tagliata in occasione di una rifusione con reimpaginazione del prospetto.

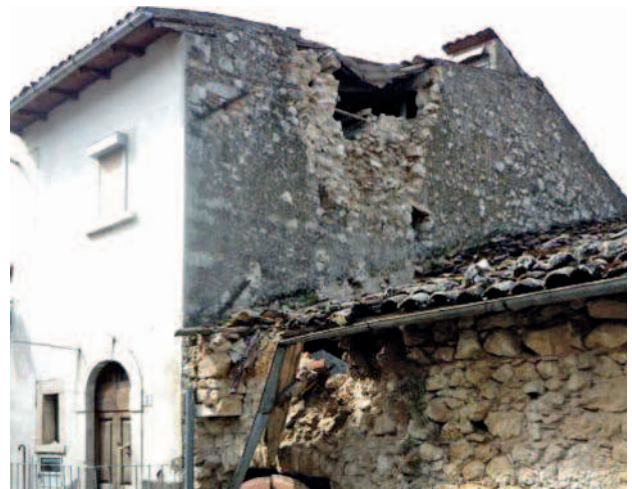
Fig. 24  
Poggio Picense: crollo  
localizzato della parete di  
timpano dovuto al  
punzonamento delle travi di  
copertura.

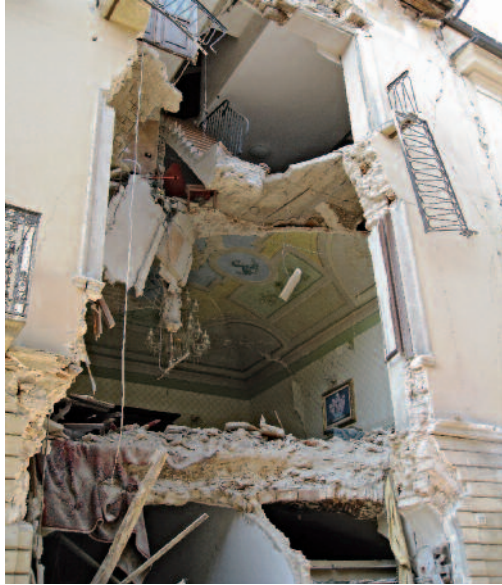
Fig. 30  
Paganica: al solaio di interpiano era stata sovrapposta una spessa soletta di irrigidimento in calcestruzzo.

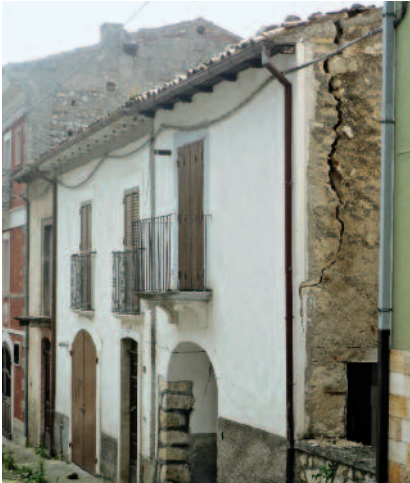
Fig. 37  
Castelnuovo: distacco della parete di facciata per difetto di ammassatura con la parete laterale.

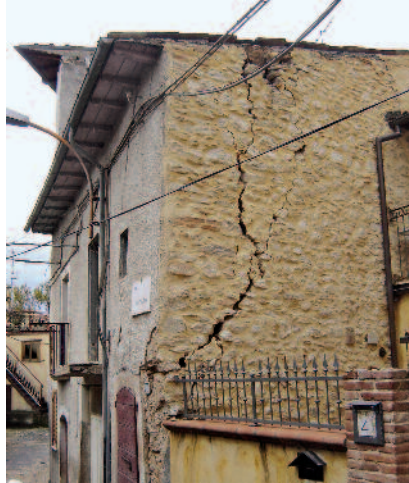
Fig. 38  
Paganica: lesione di ribaltamento che coinvolge una porzione della parete ortogonale.

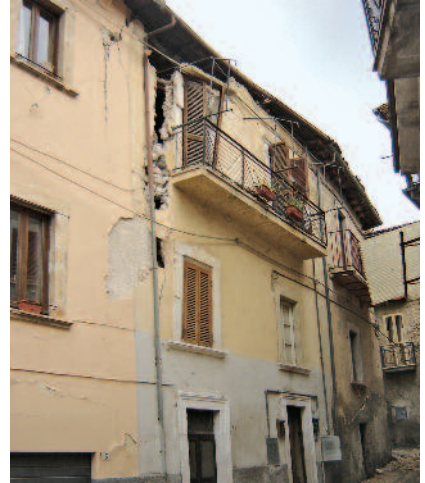
Fig. 39  
Tempera: ribaltamento della porzione sommitale della parete di facciata.

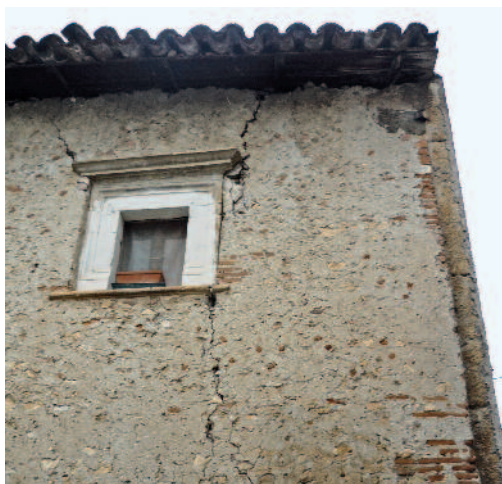
Fig. 40  
San Demetrio: lesioni localizzate al di sopra dell'architrave della apertura.

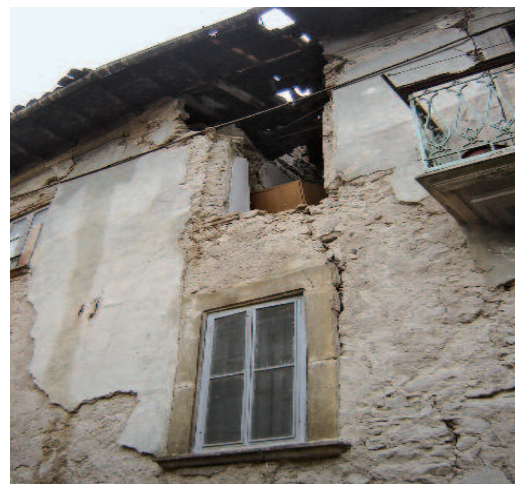
Fig. 41  
Paganica: crollo della porzione muraria soprastante l'architrave isolata dalle lesioni.

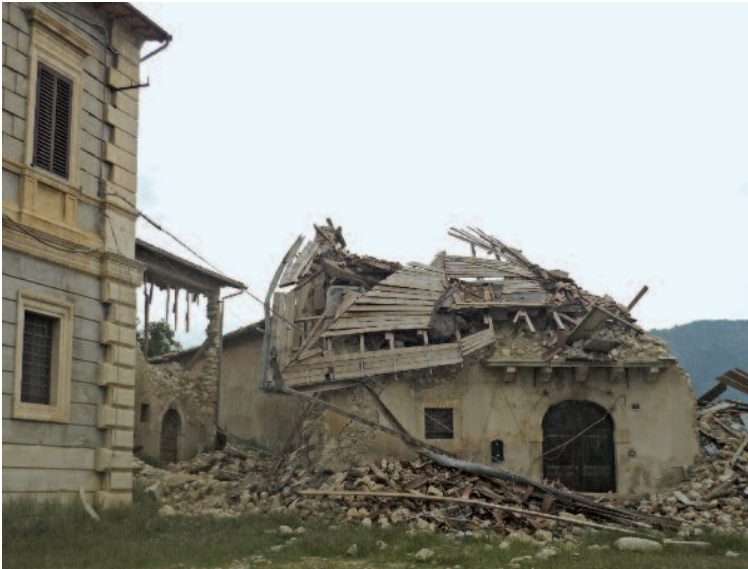
Fig. 46  
Castelnuovo: crollo totale  
del piano sommitale per  
difetto della qualità muraria.

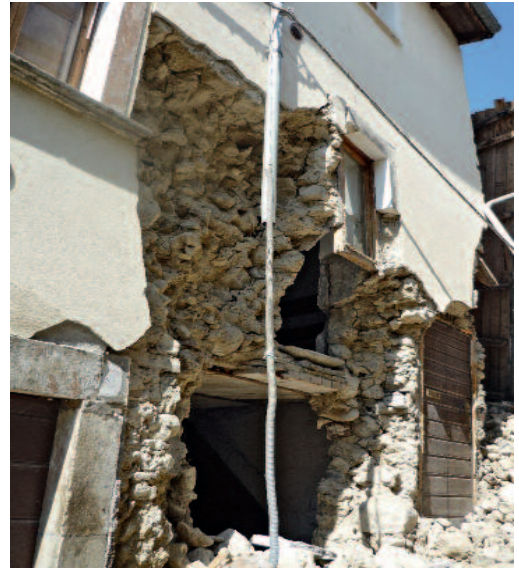
Fig. 47  
Villa Sant'Angelo: crollo per  
mancanza di connessioni  
trasversali nella tessitura  
muraria.

In figura 47 è riportato il caso, molto diffuso, di crollo del solo paramento esterno; in questi casi è proprio la modalità del danneggiamento che ne dichiara la causa: la mancanza di compattezza trasversale della sezione muraria. Elementi lapidei di dimensioni troppo piccole o male assortiti, mancanza di ripianamenti e della ricerca di ammorsature tra le due facce della sezione rendono la parete vulnerabile alla azione orizzontale innescando un comportamento autonomo tra i due paramenti che evolve molto spesso in crolli di tale genere.

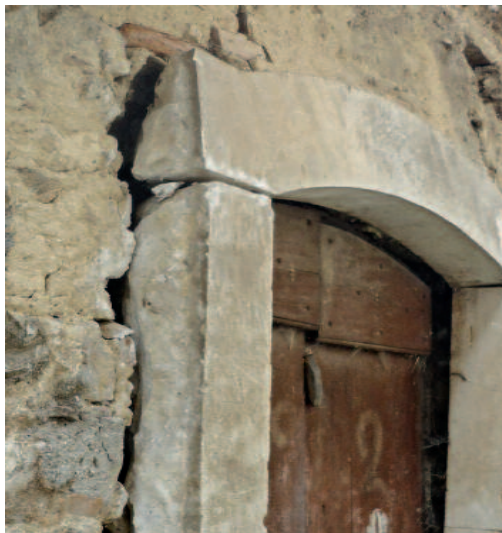
Fig. 48  
Casentino: distacco degli  
elementi lapidei in pietra  
concia di contorno delle  
bucature.

Un caso frequentemente osservato è la vulnerabilità costruttiva delle mostre lapidee di porte e finestre. Gli elementi di pietra conca usati per contornare le aperture risultano costantemente non ammorsati nello spessore della parete muraria e ciò porta inevitabilmente al loro distacco (Fig. 48-49). È questa una lampante contraddizione della attenzione che la tecnica costruttiva locale sembra aver espresso per il problema sismico, che meriterebbe di essere approfondita; probabilmente il problema è stato trascurato, considerando tali elementi come non determinanti per la stabilità della costruzione.

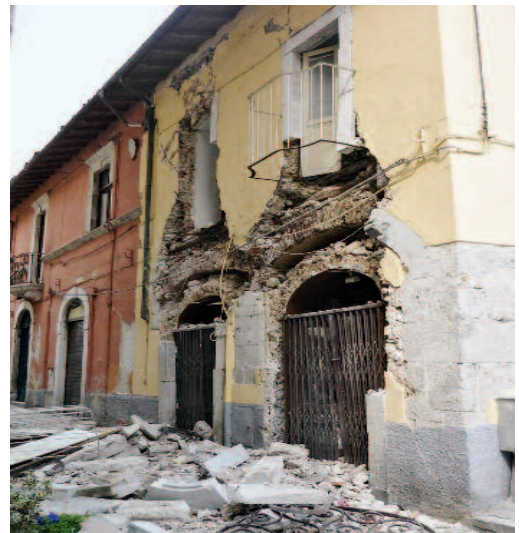
Fig. 49  
L'Aquila: crollo localizzato  
negli elementi di bordo  
delle aperture.

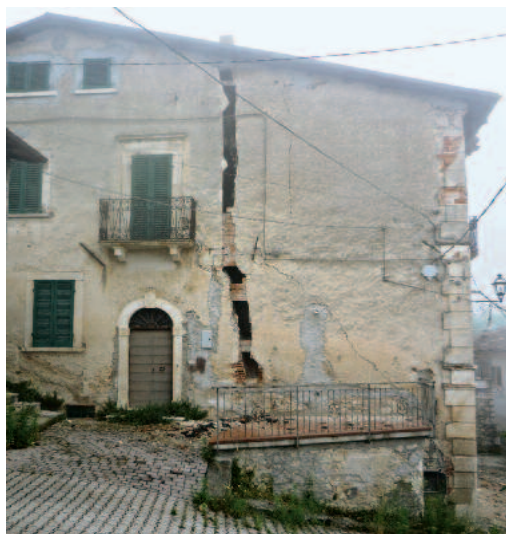
Fig. 50  
Vallecupa: canna fumaria messa in evidenza dal sisma.

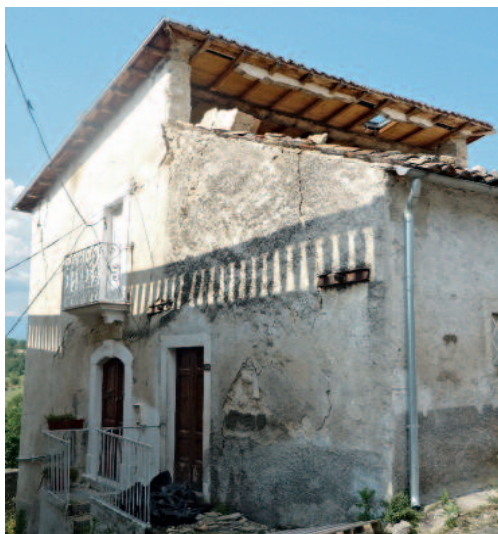
Fig. 51  
San Pio alle Camere: crollo locale della porzione sommitale di esiguo spessore.
