2.6 Osservazioni sulle strutture prefabbricate di edifici industriali e commerciali

M. Menegotto¹ ■

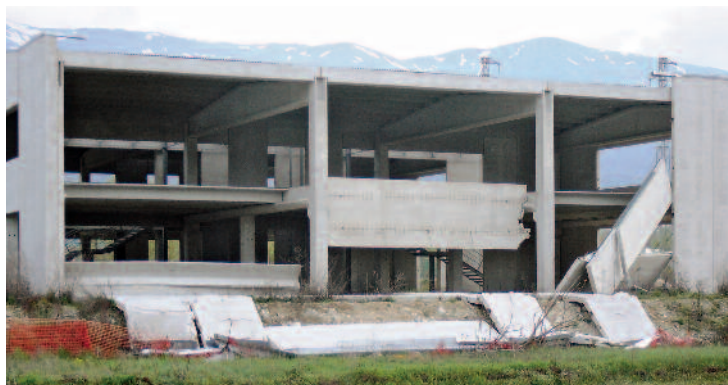
Fig. 1
Edificio a struttura prefabbricata in costruzione, con pannelli esterni e tegoli rovesciati.

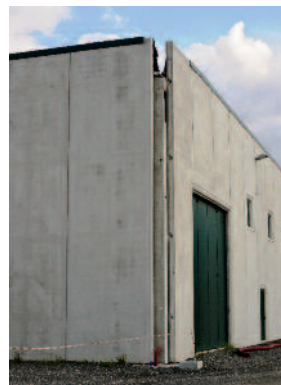
Fig. 2
Perdita del pannello verticale d'angolo.

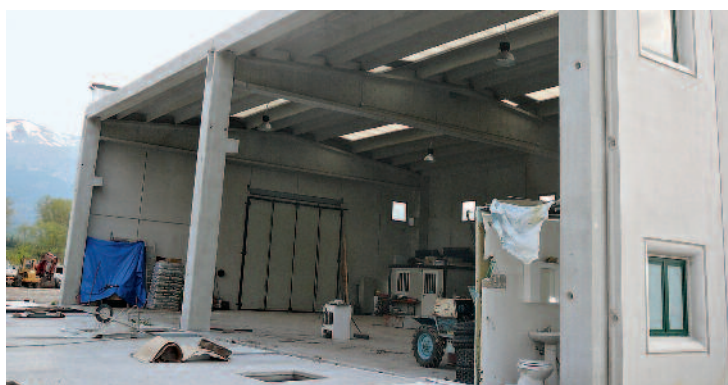
Fig. 3
Pannelli verticali ribaltatisi su una intera facciata e rimasti in posizione sulle altre.

In genere, tale modo di crisi si è riscontrato su un intero lato del fabbricato (figg. 1, 3, 4, 12), secondo un meccanismo in serie che ne conferma l'interpretazione. Si può anche osservare che, in altri edifici consimili ovvero in altri lati degli edifici visti, gli inserti possono aver subito danni senza giungere alla crisi. Di ciò occorre tener conto nelle operazioni di accertamento e di adeguamento degli edifici stessi, oltre che per le progettazioni future di nuovi.

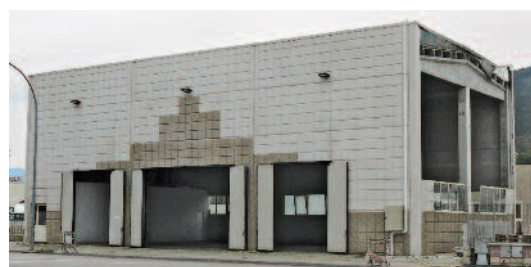
Fig. 4
Edificio con pannelli orizzontali caduti lungo una facciata.

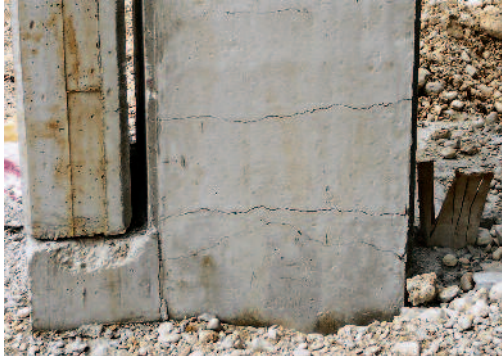
Fig. 5
Danni locali alla base di un pilastro e di un pannello di tamponatura.

Alcune strutture hanno subito lievi danni, circoscritti alle sezioni più sollecitate o presso le unioni (figg. 4, 5) e dovuti alla presenza di elementi di collegamento validi qualitativamente ma di dimensioni insufficienti, oppure espulsione di copriferrì (figg. 5, 6, 7); danni senz'altro attendibili dopo eventi del genere e previsti nei criteri di progettazione secondo le norme tecniche. Vi sono dei casi di fuoriuscita dalla sede di supporto, nei quali non si è tenuto conto dell'obbligatorietà dei ritegni antisismici (fig. 8), stabilita ormai dalle norme tecniche per le costruzioni in zona sismica (successivi DM in applicazione della L. 64/1974), che non consentono, negli appoggi, di fare affidamento sull'attrito dovuto al peso per resistere agli effetti delle azioni orizzontali.

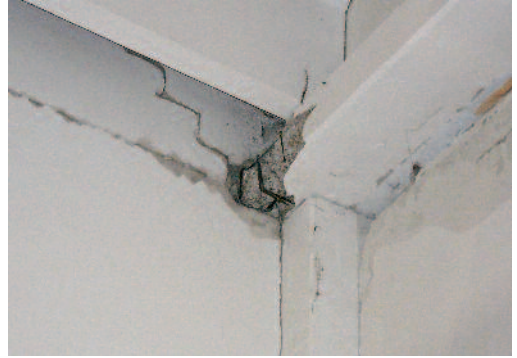
Fig. 6
Danni locali a una estremità di trave interna.

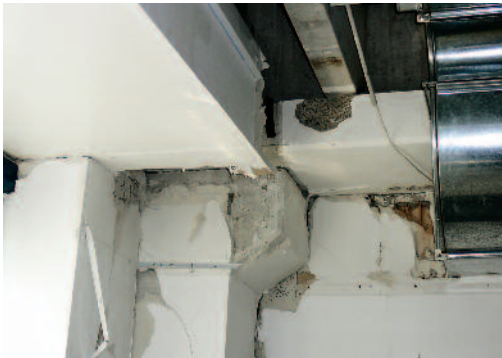
Fig. 7
Danni locali alla sommità di un pilastro interno.

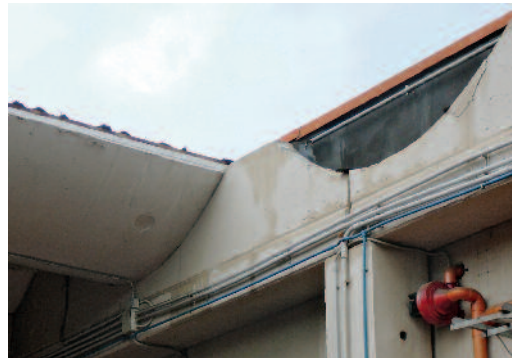
Fig. 8
Perdita di appoggio di un elemento di copertura per mancanza di ritegni antisismici.

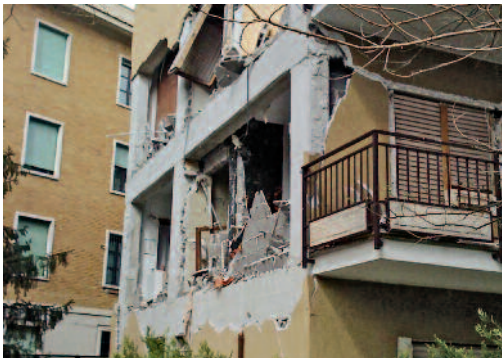
Fig. 9
Espulsione delle tamponature in edificio con struttura eseguita in opera.

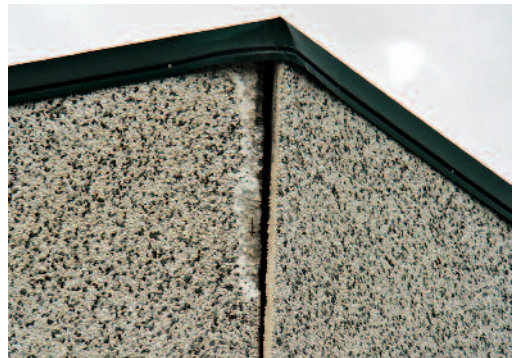
Fig. 10
Distacco di pannelli prefabbricati di facciata, presso un angolo.

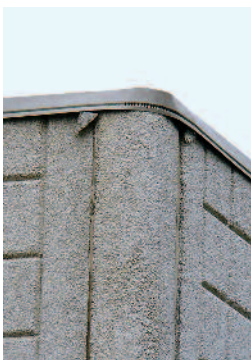
Fig. 11
Distacco di pannelli prefabbricati di facciata, presso un angolo.

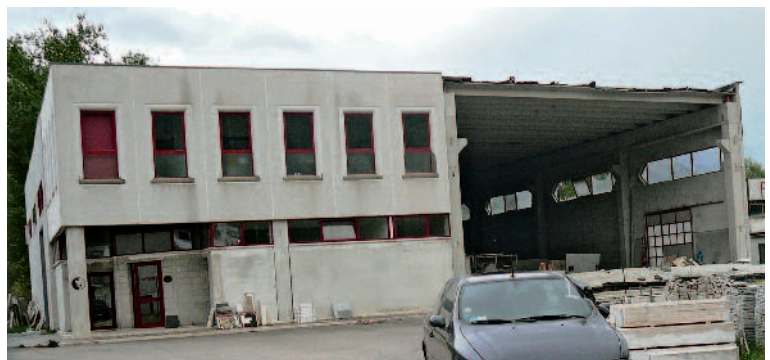
Fig. 12
Ribaltamento parziale dei pannelli di facciata, con altri e l'ossatura interna integri.

Negli edifici prefabbricati con tamponature a pannelli o con travi-pannello, il fenomeno è stato analogo ma con particolarità diverse. Infatti, i pannelli erano sufficientemente robusti da garantire la propria integrità; inoltre, normalmente vi erano state previste delle connessioni mediante inserti metallici, *parzialmente adeguate* se così si può dire. Erano infatti dimensionate solo per vincolare il pannello rispetto alle sollecitazioni derivanti dalle forze d'inerzia proprie, malgrado quanto possa sembrare dagli spostamenti finali dei pannelli avvenuti verso l'esterno e che vanno dal distacco, nei casi più lievi (figg. 2, 10, 11), al ribaltamento, nei casi più gravi (figg. 1, 3, 4, 12, 13), dove le rotture dei pannelli stessi sono in genere l'effetto e non la causa della caduta.

Nella fattispecie, è necessario che i pannelli di tamponatura, come tutti gli elementi non strutturali rigidi, abbiano collegamenti che: o permettano le deformazioni relative con la struttura attese, senza opporre reazione (garantendo la *compatibilità*); o siano in grado di trasmettere le sollecitazioni massime, nell'ipotesi di piena collaborazione fra gli uni e l'altra (garantendo la *resistenza*). La prima soluzione richiede vincoli rigorosamente unidirezionali, delicati per realizzazione e mantenimento. La seconda, che rende le tamponature anch'esse *strutturali* in tutto e per tutto, con coerenti dimensionamenti degli elementi e delle molteplici connessioni (fra pannelli e ossatura, critiche negli esempi mostrati, come pure fra pannello e pannello e fra pannello e fondazione), risulta probabilmente la migliore in fin dei conti, anche se comporta modifiche nella realizzazione dei pannelli. Essa rende la costruzione più rigida e meno danneggiabile da sismi di qualunque intensità, con riguardo anche agli elementi veramente non strutturali, come infissi, finiture e impianti. Ferma restando la necessità di una modellazione esauriente nell'analisi strutturale, in ogni caso.

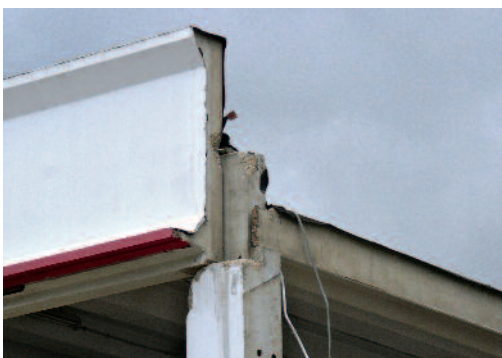
Fig. 13
Ribaltamento di travipannello di facciata.

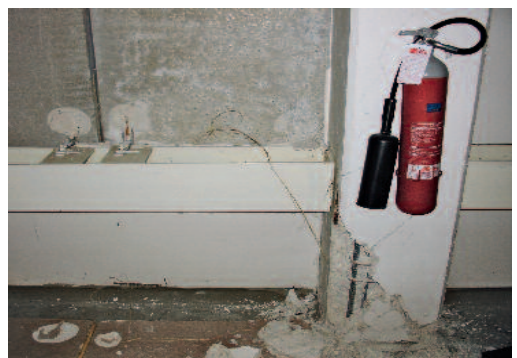
Fig. 14
Cedimento tipico di inserti sollecitati in direzione impropria e danno locale all'ossatura portante.

alcuni casi, peraltro, l'aver trascurato la partecipazione delle tamponature, attraverso i loro collegamenti rigidi, ha provocato nelle ossature danni indiretti localizzati, come appare ad esempio dal particolare in figura 14 e 15, seppure in misura inferiore a quanto avvenuto per certe strutture eseguite in opera.

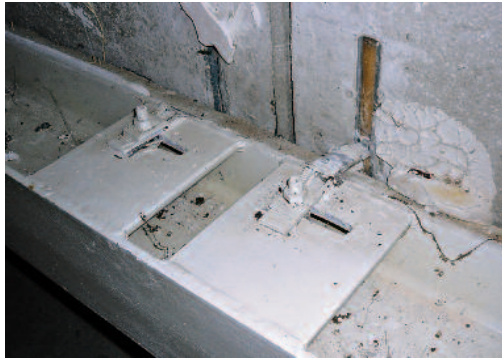
Fig. 15
Particolare del caso in fig. 14.

I vari cedimenti degli inserti, a seguito delle sollecitazioni per essi abnormi, sono avvenuti per apertura delle sedi di aggancio nei pannelli (figg. 15, 16), per tranciatura delle piastrine metalliche

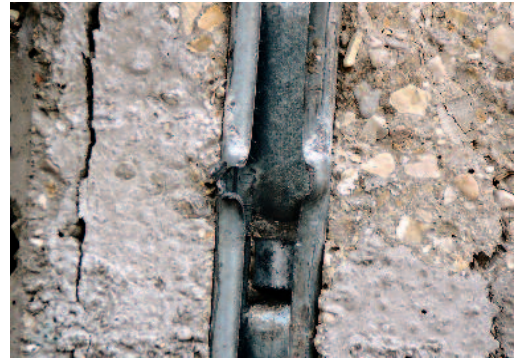
Fig. 16
Cedimento di inserto con apertura della sede di aggancio nei pannelli.

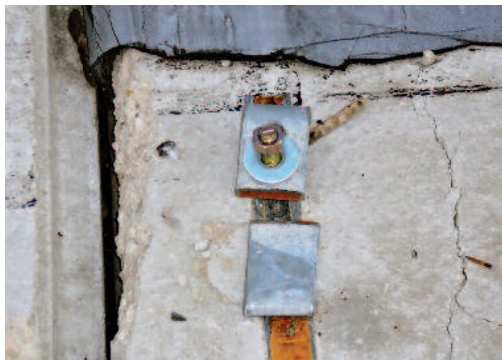
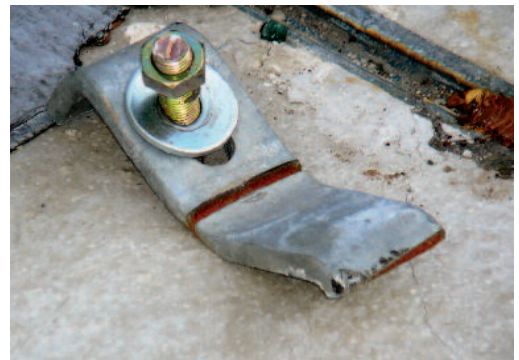
Fig. 17 - 18
Cedimento per tranciatura delle piastrine metalliche.

(figg. 17, 18, 19) o per strappo della zancatura nel calcestruzzo, come nella figura 20.

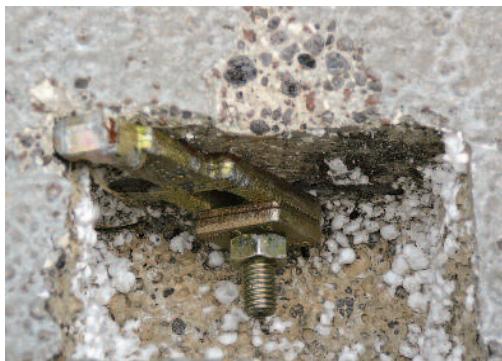
Fig. 19
Cedimento per tranciatura delle piastrine metalliche.

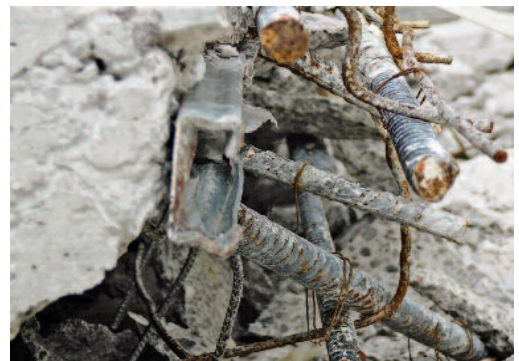
Fig. 20
Cedimento di inserto per strappo della zincatura nel calcestruzzo.
