2.7 Comportamento delle scuole dopo il sisma de L'Aquila

M. Di Ludovico¹, G. Di Pasquale², M. Dolce¹⁻², G. Manfredi¹, C. Moroni², A. Prota¹ ■

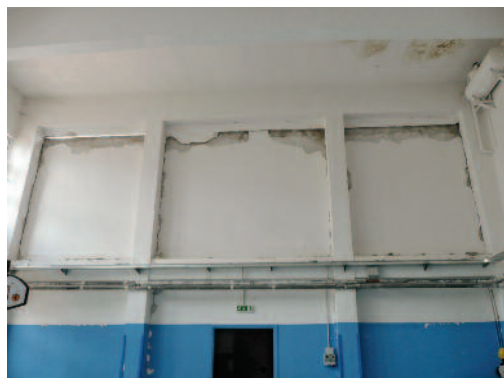
Fig. 4 Danni alla tamponatura della palestra della scuola elementare di Paganica.

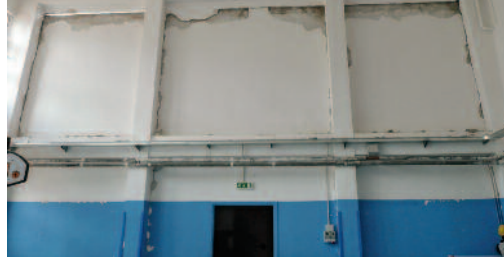
Fig. 5 Lesioni e distacchi di intonaco sui tramezzi della scuola elementare di Paganica.

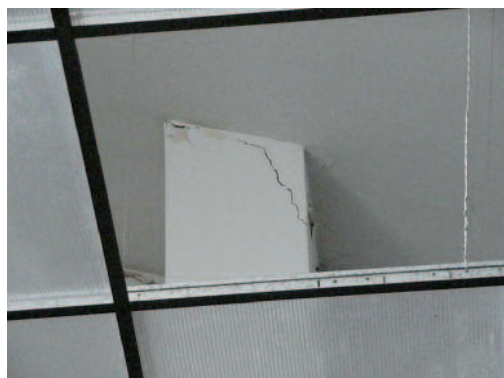
Fig. 6 Lesione ad un pilastro della scuola elementare Celestino V.

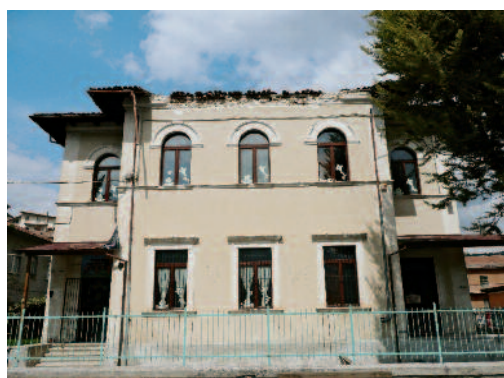
anni '60, si osserva che il 30% ha avuto esito A, il 24% esito B ed il 46% esito E. Un esempio di struttura scolastica in muratura con danni strutturali è rappresentato dalla scuola elementare S. Elia, di cui si mostrano alcune immagini nelle figure 8-9.

Fig. 8 Crollo parziale della copertura della scuola elementare S. Elia.

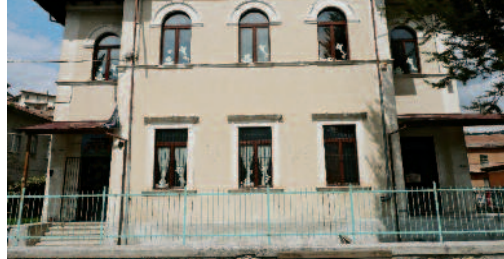
Fig. 9 Lesioni diagonali nei pannelli murari della scuola elementare S. Elia.

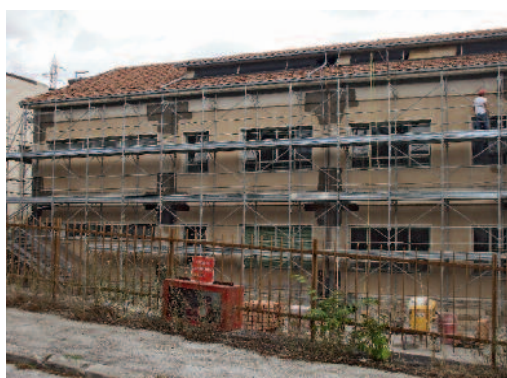
Fig. 12
Prospetto interno della scuola elementare del Torrione dopo il rafforzamento dei nodi.

controsoffitti ed altri elementi pensili, si sono anche progettati interventi di rafforzamento locale sugli elementi strutturali (rafforzamento dei nodi d'angolo e di facciata di strutture in c.a. (Fig. 11 e 12), disposizione o verifica di catene e tiranti in strutture in muratura) e non strutturali (interventi antiribaltamento di tamponature e partizioni (Fig. 13), realizzazione di intonaci con retina in acciaio zincato su tamponature e partizioni, interventi di collegamento delle fodere delle tamponature). In parallelo con l'esecuzione degli interventi, le indagini preliminari precedentemente effettuate solo con prove non distruttive sono state completate eseguendo prove sui materiali (sclerometriche, ultrasoniche, prelievo e schiacciamento di carote di calce-

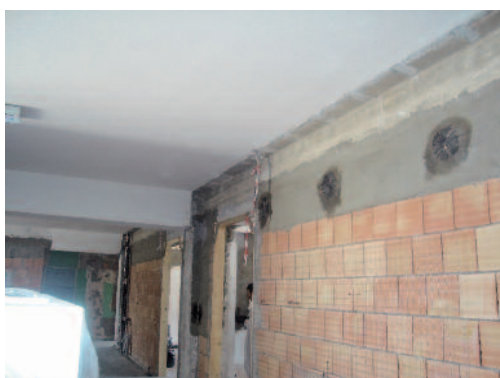
Fig. 13
Intervento di collegamento perimetrale del tramezzo presso la scuola media Dante Alighieri de L'Aquila.

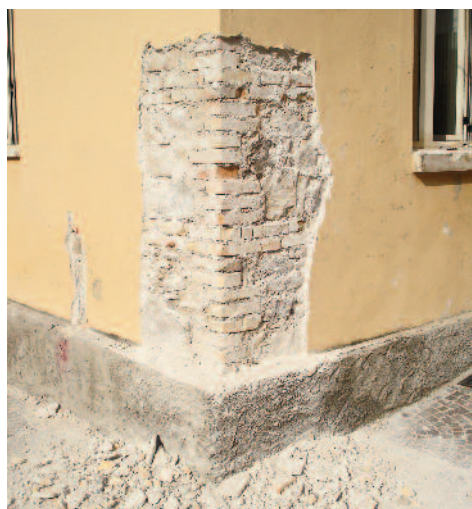
Fig. 14
Indagine visiva sulla muratura della scuola elementare Villa Grande di Tornimparte.
