2.8 Risposta sismica del complesso ospedaliero San Salvatore de L'Aquila in occasione del terremoto del 6 aprile 2009

C. Casarotti¹, A. Pavese¹⁻², S. Peloso¹ ■

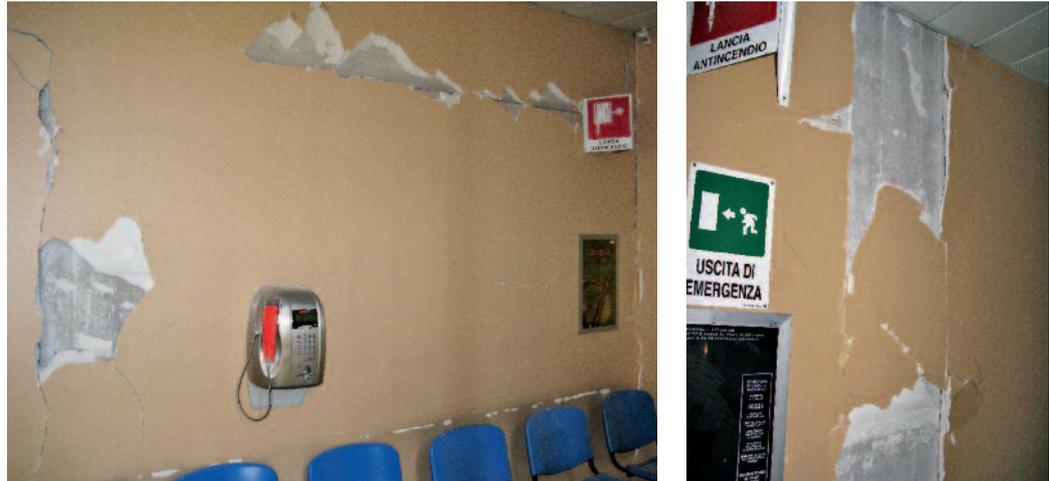
Nel complesso del San Salvatore, a seguito del sisma solamente 3 edifici su 15 hanno subito un danno strutturale non trascurabile ma comunque limitato a zone circoscritte e soprattutto originato da cause evidenti, come verrà descritto in dettaglio nel seguito del lavoro. Si è rilevato un danno non strutturale leggero relativamente esteso ed un danno non strutturale importante solo in alcuni edifici, dove le tamponature interne hanno contribuito in maniera significativa alla resistenza laterale dissipando l'energia del sisma ma riportando forti danneggiamenti, si veda in proposito la figura 1.

Fig. 1
Evidenza della struttura in cemento armato attraverso le tramezzature danneggiate in maniera più o meno grave: Edificio 9 (a); Edificio 10 (b).

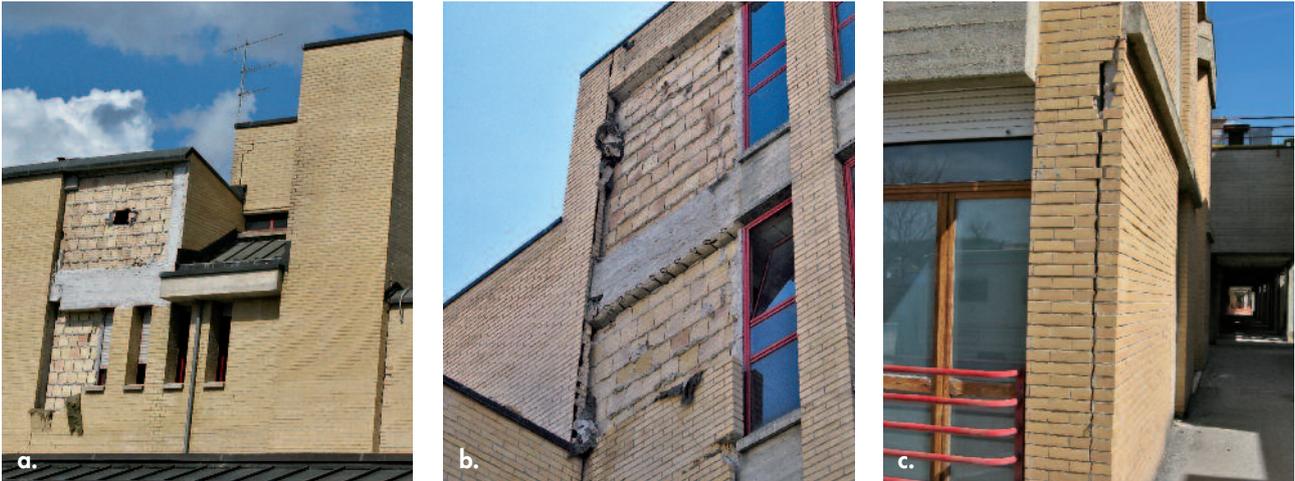
Il danno non strutturale più diffuso e rilevante anche dal punto di vista della sicurezza è stato invece quello dei rivestimenti esterni di mattoni "faccia a vista", che ricopre interamente la superficie esterna di tutti gli edifici. Tale rivestimento, non essendo solidarizzato ai muri interni, ha presentato in molti casi distacchi parziali o totali. Nessun danno significativo è stato invece osservato su apparecchiature e strumentazione interna.

Fig. 4
Danneggiamenti del rivestimento dell'edificio 2 (a), dell'edificio 9 (b) e dell'edificio L3 (c).

Tutti gli edifici sono caratterizzati da un rivestimento in mattoni "faccia a vista" dotato di un numero insufficiente o assente di elementi di connessione con i pannelli di tamponamento e la struttura in c.a. e dunque critico dal punto di vista dei distacchi e dei ribaltamenti con conseguenti pericoli sui passaggi (Fig. 4). Un altro tipo di danno non-strutturale diffuso e potenzialmente pericoloso è il completo distacco del rivestimento di molte delle pareti piastrellate ai piani terra.

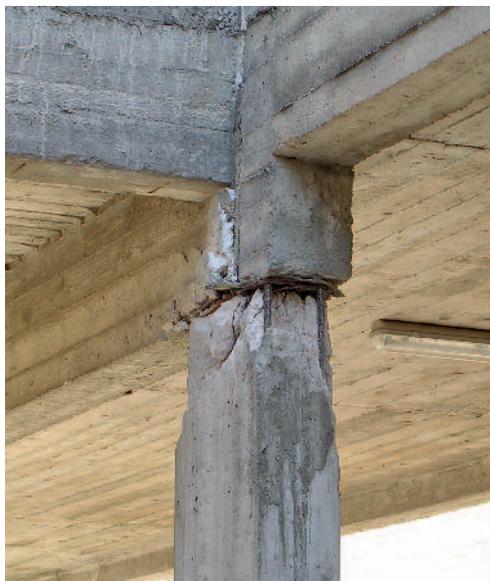
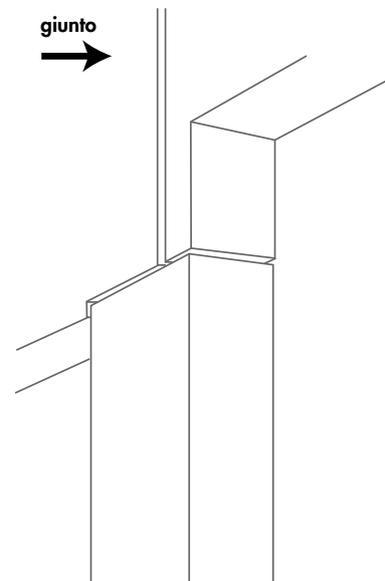
sono conseguiti hanno favorito la concentrazione del danno, particolarmente evidente in alcune situazioni. In figura 5, ad esempio, si mostra il danno in corrispondenza di un giunto strutturale che termina sulla sommità di un pilastro, causando concentrazioni anomale degli sforzi sul nodo, mentre in figura 6 è documentato lo stato di fessurazione dovuto alla prosecuzione sul soffitto del giunto danneggiato sulla parete, rilevato in una passerella di collegamento (Edificio 2). Alcuni danni locali sono dovuti a dettagli costruttivi inadeguati, almeno secondo i criteri di progettazione antisismica attuali, quali la staffatura non sempre idonea degli elementi strutturali, il copriferro insufficiente (Fig. 7), la presenza di elementi resi tozzi dalla realizzazione delle tamponature (Fig. 13).

Fig. 5
Giunto strutturale inadeguato che termina in sommità di un pilastro.

dall'alto e di interdire i passaggi più a rischio. A questa quota si segnalano alcuni danni strutturali: un pilastro dietro l'edificio 9 posto a cavallo

di un giunto strutturale (Fig. 5), ed un altro pilastro all'angolo dell'edificio 2 con una cerniera plastica in sommità.

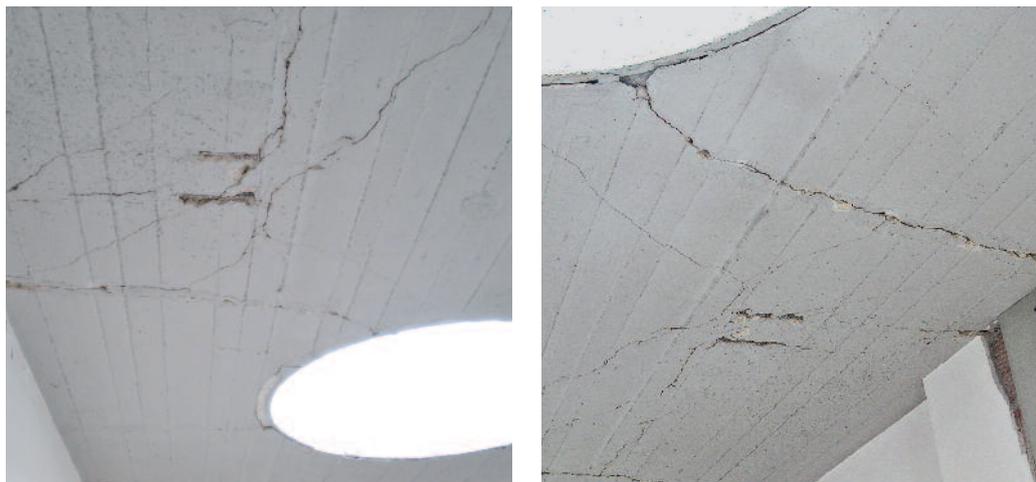
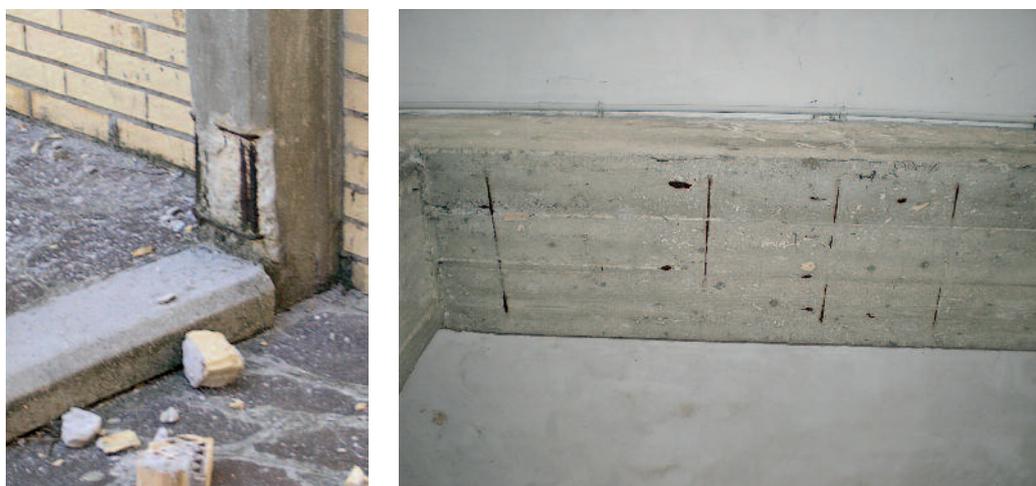
Fig. 6
Giunto danneggiato sulla
parete ed estensione sul
soffitto.

A quota +3.00 m si rileva il danneggiamento dei giunti esistenti, la formazione di fessure, essenzialmente a completamento di giunti incompleti (Fig. 6), e il conseguente distacco, talvolta solo parziale, di intonaci, controsoffittature e rivestimenti.

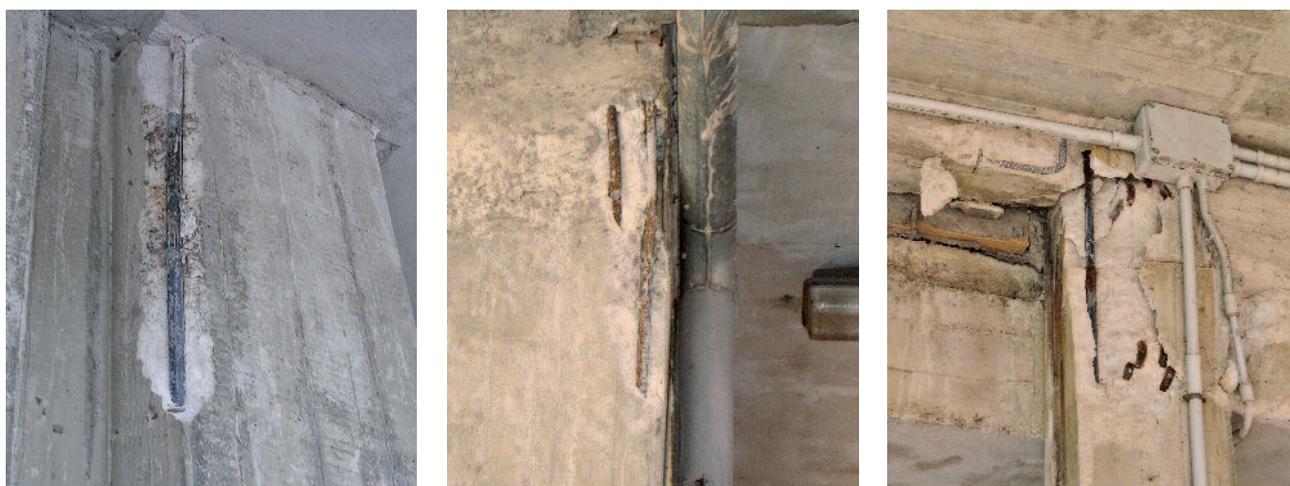
Fig. 7
Esempi di staffatura
inadeguata e copriferro
scarso relativi all'Edificio 2A
e ai percorsi di
collegamento esterni.

In conclusione si può ipotizzare che le caratteristiche dei materiali siano di livello sufficiente a garantire un comportamento adeguato degli edifici, si segnalano invece diversi casi nei quali i dettagli progettuali sono in apparente contrasto con quanto stabilito nelle recenti normative sismiche, in particolare per quanto concerne i dettagli di armatura nelle sezioni terminali degli elementi e nei nodi trave-colonna.

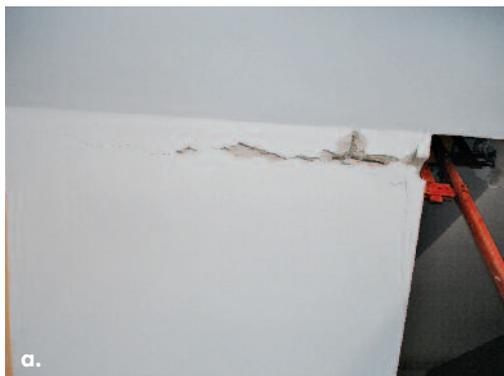
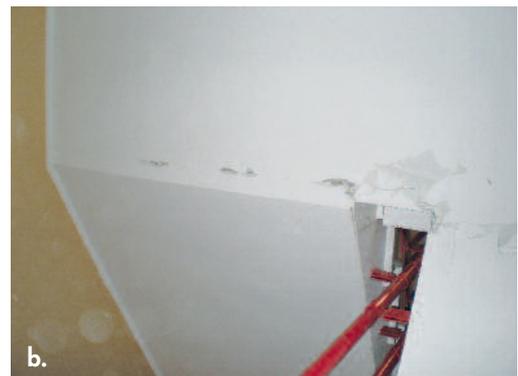
Gli edifici 2B e 3B sono infatti temporaneamente inagibili, ma possono essere resi agibili con provvedimenti di pronto intervento, analoghi a quelli elencati nel paragrafo precedente. In corrispondenza della scala interna posta tra le porzioni 2A e 2B sono stati rilevati danni strutturali lievi localizzati sulle ultime rampe, probabilmente dovuti a rotazioni concentrate delle travi a ginocchio (Fig. 9). In questo caso si possono prevedere interventi limitati di ripristino ad esempio risarcendo le fessure con resina o malta cementizia antiritiro, per eventualmente procedere in un momento successivo ad un adeguamento sismico basato sull'utilizzo di materiali fibrorinforzati.

Fig. 9
Danno alle scale
dell'Edificio 2 (a) e
dell'Edificio Delta 8 (b).

Negli edifici Delta 7 e Delta 8 si riscontra una condizione diffusa di danni non strutturali più accentuata ai piani inferiori. I danni sono di tipo non strutturale alle tramezzature, ma estesi e di entità medio-grave. L'unico danno strutturale leggero è localizzato in una delle scale (Fig. 9b). I due edifici sono valutati come inagibili, data

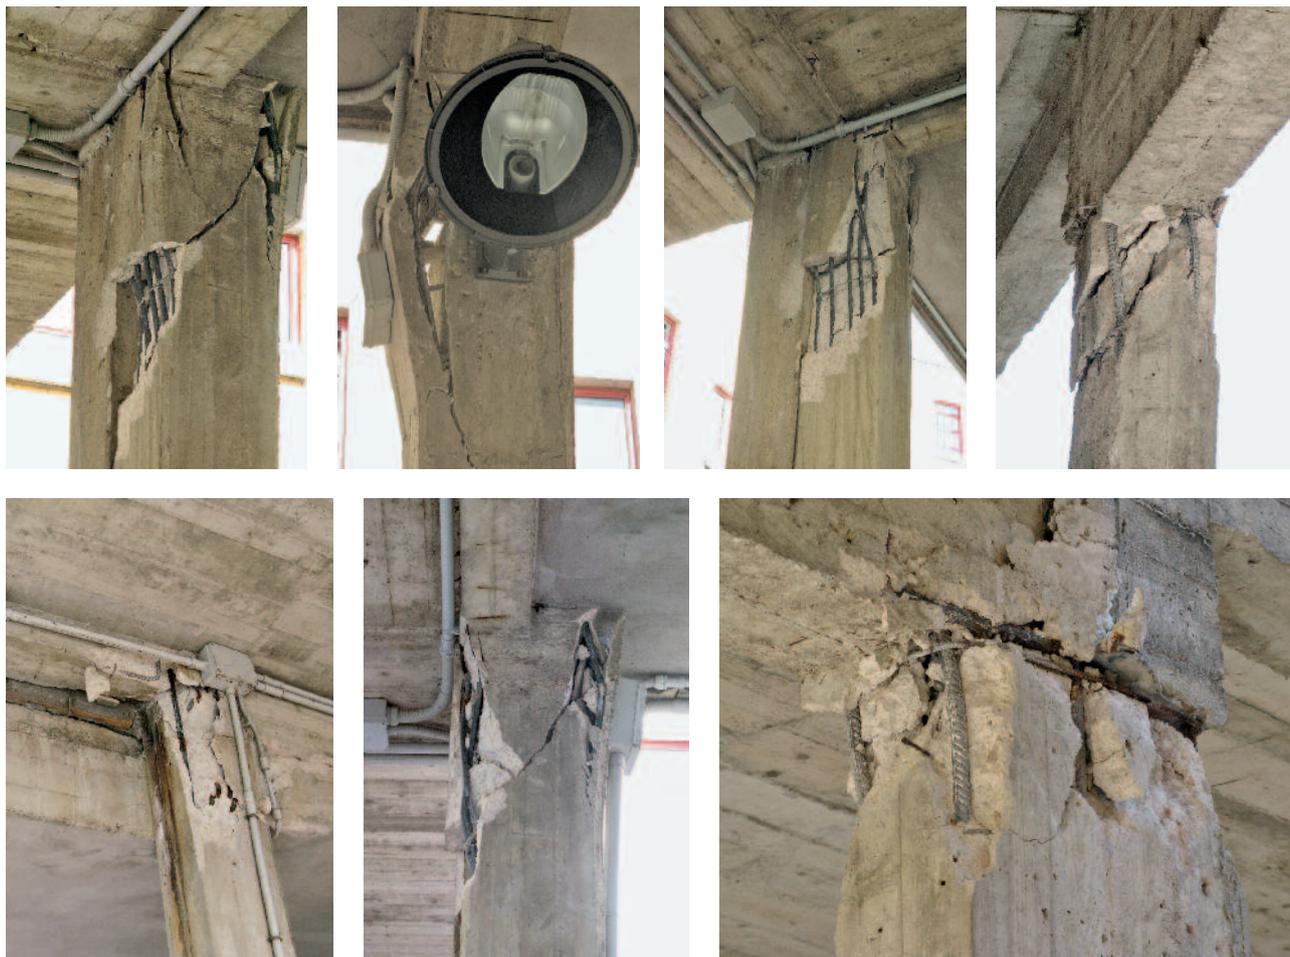
Soccorso, verso l'edificio Delta 7 (Fig. 8). È questa la prima zona in cui si riscontrano danni strutturali importanti. Come mostrato in figura 10, in sommità ai pilastri si sono formate evidenti cerniere plastiche, rotture a taglio, espulsione del copriferro e instabilizzazione delle barre longitudinali di armatura; tutti questi effetti sono imputabili alla scarsità o all'assenza di staffatura e quindi di confinamento. Questa situazione ha portato il sistema in prossimità di una situazione di collasso, richiedendo dunque interventi di puntellazione urgenti. Nella stessa zona si sono formati degli stati di

Fig. 10
Danno strutturale (cerniere plastiche e rotture a taglio) in sommità dei pilastri del piano terra dell'Edificio 2A causato dalla scarsa armatura trasversale.

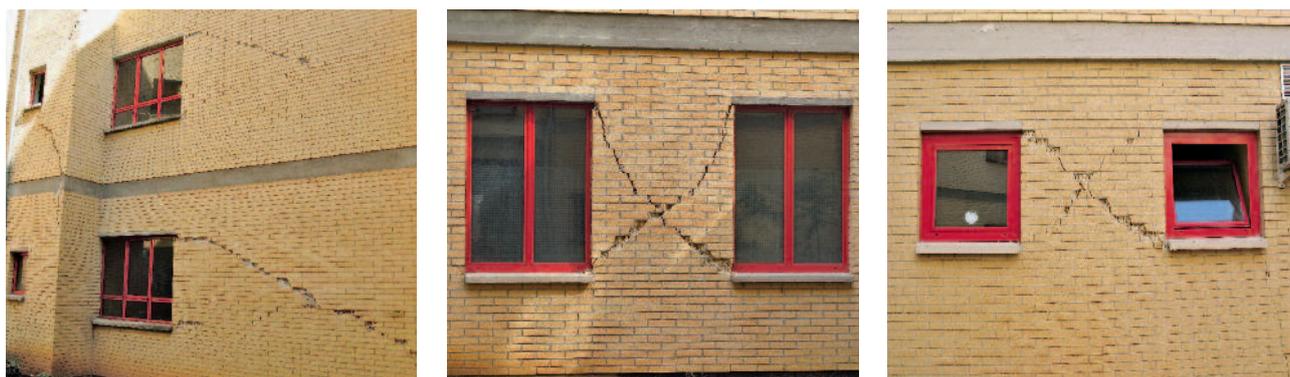
danneggiamento estesi nei tamponamenti con la formazione delle caratteristiche fessurazioni a croce (Fig. 11), tipica delle lesioni a taglio. Sebbene tali lesioni interessino probabilmente solo i tamponamenti, non si escludono potenziali danneggiamenti a taglio degli elementi portanti al di sotto del rivestimento danneggiato, che risultano dunque da verificare.

Fig. 11
Lesioni a croce sul rivestimento esterno dell'Edificio 2A.

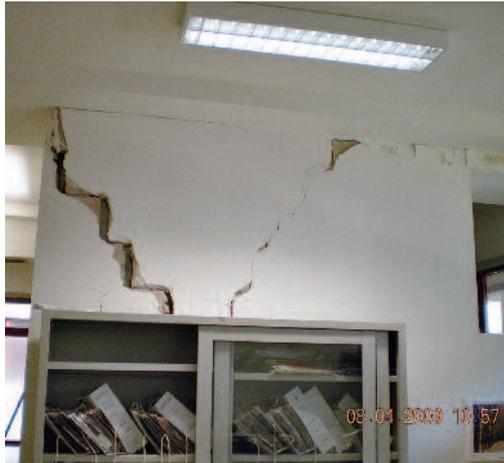
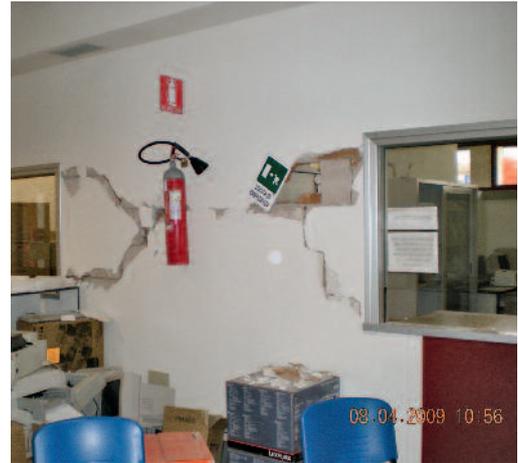
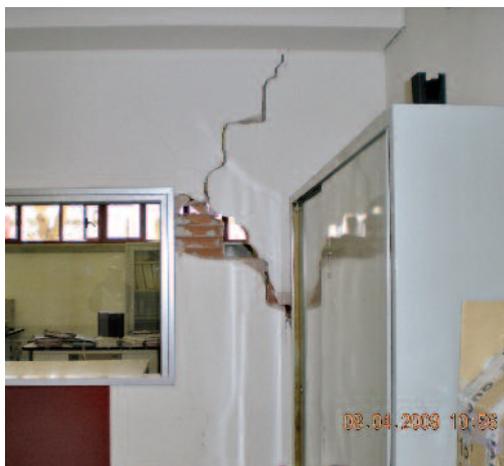
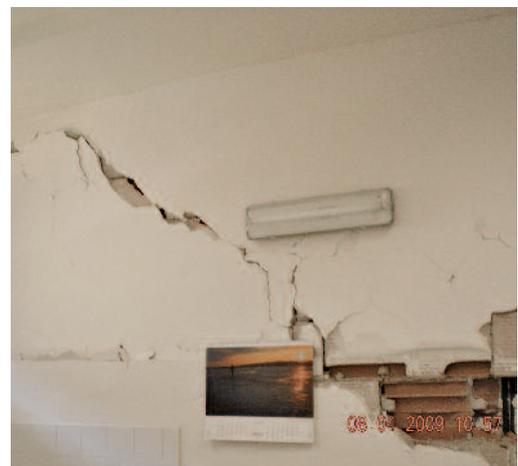
Fig. 12
Danni importanti alle
tramezzature nell'Edificio 9.

L'edificio 9, l'edificio L3 e l'edificio L4, appartenenti a questo gruppo, presentano danni non strutturali medio-gravi alle tramezzature per una porzione significativa del piano terra (Fig. 12) ed una condizione diffusa di danni non strutturali lievi ai piani superiori.

Sulla parte più danneggiata il ripristino delle condizioni di agibilità richiede importanti interventi di demolizione e ricostruzione di alcune pareti di tamponamento, e la puntellazione di una scala nell'edificio 9.

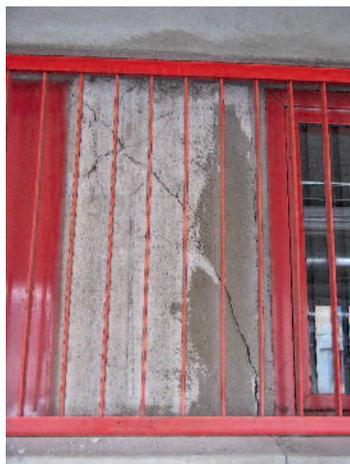
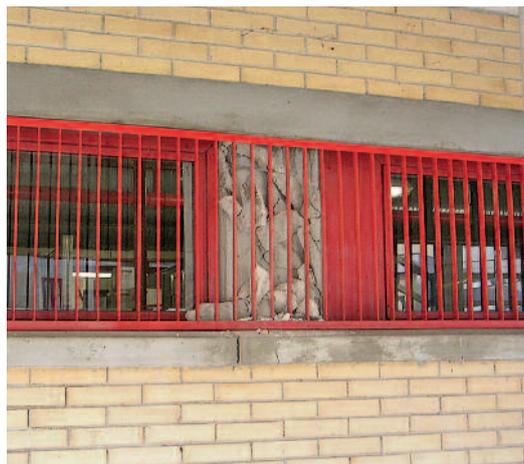
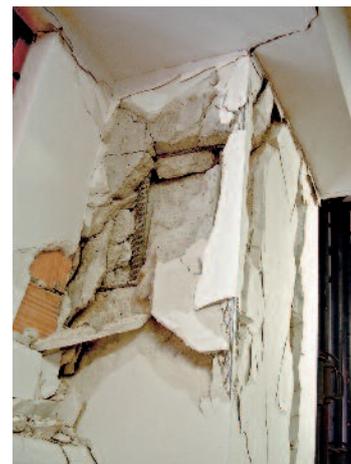
L'edificio 10 presenta una condizione di danno strutturale grave al piano terra, a causa della rottura a taglio di un'intera pilastrata sul lato antistante la chiesa. In questa parte i pilastri sono resi tozzi dai tamponamenti interrotti dalla finestratura a nastro lungo tutta la parte nord-est (Fig. 13). È evidente come per la maggior parte di questi pilastri sia gravemente compromessa anche la capacità portante rispetto ai carichi verticali. L'edificio presenta inoltre una condizione diffusa di danni non strutturali medio-gravi, localizzati in particolare al piano terra. Per garantire la sicurezza nei confronti del collasso di tale edificio, vengono predisposte delle opere provvisorie a breve termine, consistenti essenzialmente in una serie di tamponature con blocchi di cemento tra i pilastri del porticato esterno e nella puntellazione della trave retta dai pilastri danneggiati.

Fig. 13
Danno strutturale causato dalla presenza di finestre a nastro che rendono i pilastri tozzi nell'edificio 10.

L'armatura rilevata nei pilastri esaminati durante le ispezioni è in realtà diversa, probabilmente a causa di differenti assunzioni riguardanti l'entità dei carichi permanenti e dei sovraccarichi accidentali. Per tale motivo si è quindi deciso di effettuare un'analisi parametrica in modo da valutare la variazione dell'accelerazione di collasso in funzione dei diametri adottati. Il calcolo dell'accelerazione di collasso è inoltre stato eseguito sia considerando sia trascurando la presenza delle finestre a nastro che limitano la capacità deformativa ed aumentano la vulnerabilità a taglio (elementi tozzi) dei pilastri del piano terra.

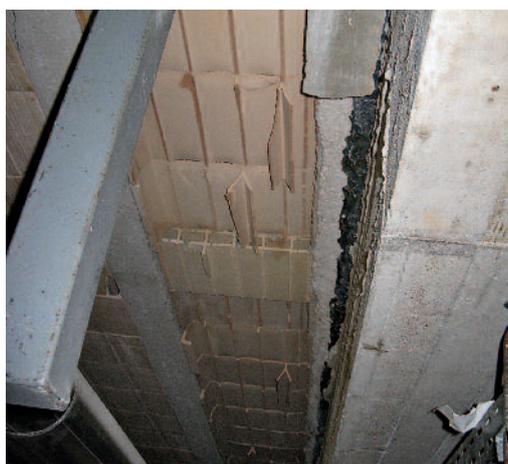
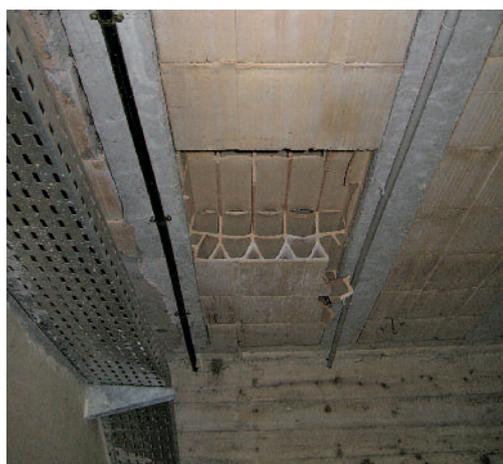
I piani interrati di tutti gli edifici ispezionati, nelle zone accessibili, non presentano danni significativi. Si riscontrano rare e circoscritte situazioni di sfondellamento delle pignatte del solaio di copertura dei piani interrati posti a livello -6.00 m e a livello -3.00 m (Fig. 14).

A livello -3.00 m, nel passaggio sotterraneo che collega gli edifici, il danno rilevato è prevalentemente di carattere non strutturale e poco esteso, e consiste soprattutto nel danneggiamento di giunti esistenti e nella formazione di giunti 'natura-

rali' in seguito all'evento, con fessurazioni e distacco di limitate porzioni di intonaci e rivestimenti, e sfondellamento di pignatte. Ai livelli -6.00 m e -3.00 m i danni sono più accentuati verso la zona dell'edificio 1, in cui di fatto i piani sono seminterrati e dove si riscontra qualche danno isolato di media importanza.

Fig. 14
Percorsi di collegamento: sfondellamento delle pignatte all'intradosso del solaio a livello -3.00 m.
