2.9 L'infrastruttura autostradale nell'area interessata dall'evento

G.M. Calvi¹, P.E. Pinto², P. Franchin², R. Marnetto³ ■

2.9.4 Effetti osservati e interventi di ripristino eseguiti

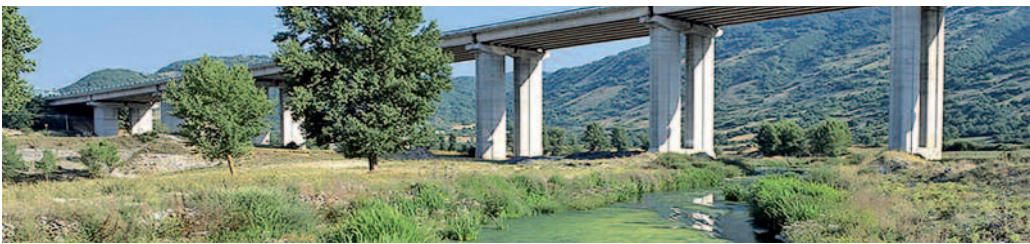
Fig. 1
Tipico viadotto
dell'autostrada dei Parchi.

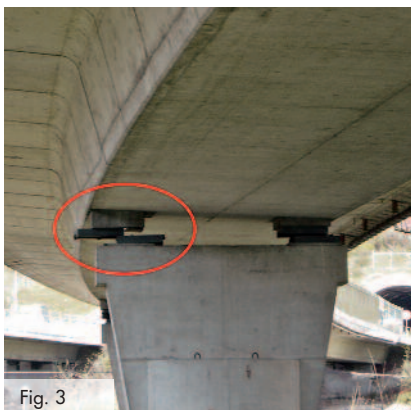
Le figure da 3 a 5 illustrano alcune situazioni tipiche di apparecchi di appoggio danneggiati, relative al viadotto Popoli, che presentano dislocamenti dei rulli, fino alla loro espulsione totale, accompagnati dal danneggiamento dei bag-

Fig. 3
Viadotto Popoli, danni ad appoggi mobili per moto prevalentemente trasversale: piastre a contatto diretto in posizione instabile dopo l'espulsione dei rulli.

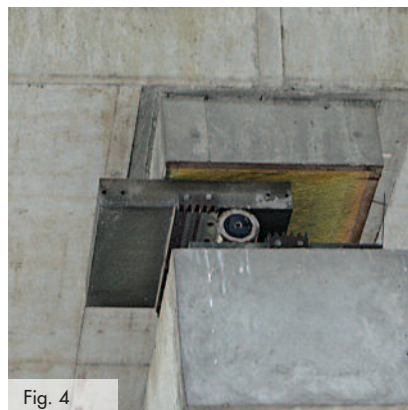
Fig. 4
Viadotto Popoli, danni ad appoggi mobili per moto prevalentemente longitudinale: fuoriuscita del rullo dalla sede senza espulsione.

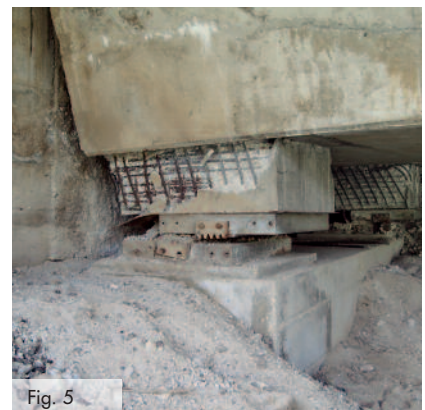
Fig. 5
Viadotto Popoli, danni alle spalle: espulsione dei rulli dagli appoggi mobili e danneggiamento del controbaggiolo.

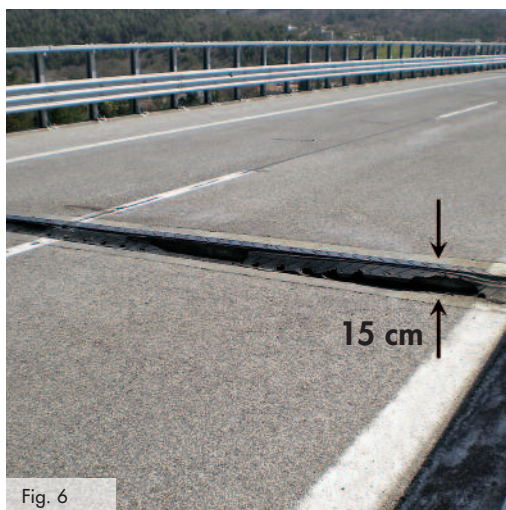
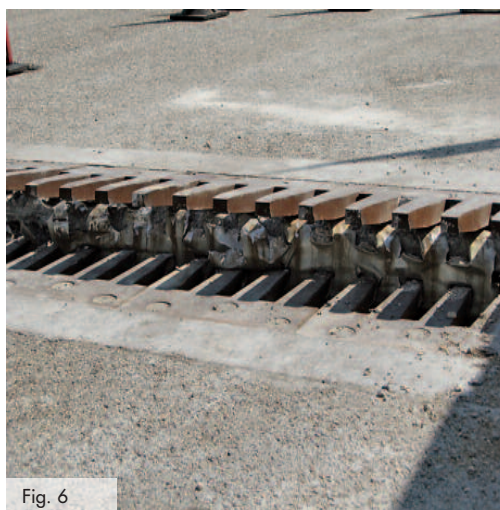
gioli, con anche rilevanti spostamenti residui degli impalcati. Questi ultimi hanno spesso comportato a loro volta spostamenti relativi e rotture in corrispondenza dei giunti di impalcato, come mostrato in figura 6, sempre con riferimento al viadotto Popoli (giunto sulla spalla).

Fig. 6
Conseguenze sul piano stradale del cedimento degli appoggi: giunti in gomma (a sinistra) e giunti a pettine (a destra, viadotto Popoli, giunto alla spalla).

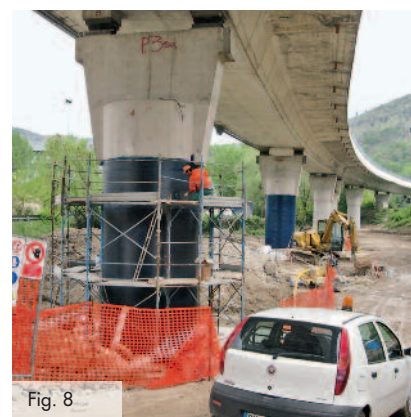
Fig. 8
Viadotto Popoli, interventi di rinforzo: fasciatura con FRP di alcune pile circolari che presentavano fessure flessionali passanti.

antica e non di qualità, anch'esso a poche centinaia di metri, non si sono registrati danni. Una possibile causa di amplificazione locale del moto potrebbe essere individuata nelle particolari caratteristiche locali del terreno di fondazione (il viadotto attraversa terreni di natura paludosa). La figura 7 mostra l'intervento di sollevamento dell'impalcato del viadotto Popoli per la sostituzione degli apparecchi con appoggi provvisori in acciaio e neoprene. La figura 8 mostra infine l'intervento di fasciatura con FRP effettuato su alcune pile dello stesso viadotto.
