2.11 Il comportamento delle strutture industriali nell'evento de L'Aquila

B. Faggiano¹, I. Iervolino¹, G. Magliulo¹, G. Manfredi¹, I. Vanzi² ■

2.11.1 Introduzione

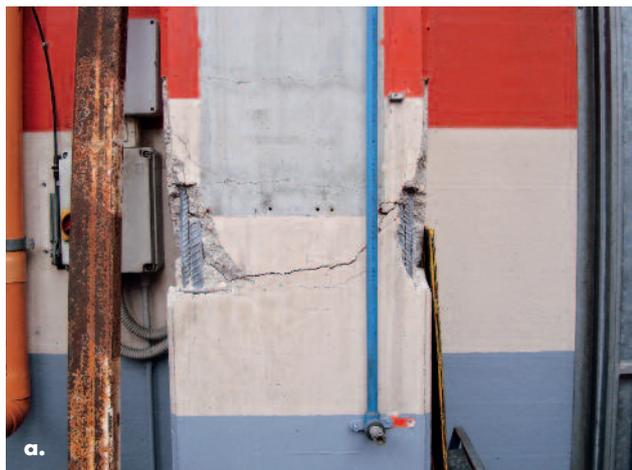
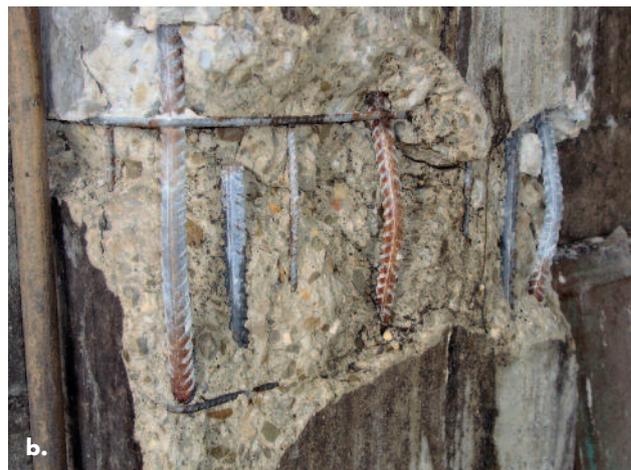
Gli elementi strutturali degli edifici industriali hanno risposto al terremoto del 6 aprile 2009 in maniera generalmente conforme a quanto previsto dalla normativa con cui sono stati realizzati: nessun pilastro è collassato, sebbene, in diversi casi, si sia osservata la formazione di una cerniera plastica, giustificata dall'intensità dell'azione sismica (Fig. 1). In qualche caso tale cerniera non si è formata esattamente alla base del pilastro, vale a dire in corrispondenza dell'attacco con la fondazione, ma anche oltre un metro al di sopra, in corrispondenza della diminuzione di armatura longitudinale. Inoltre non si sono riscontrati casi di formazione di cerniera plastica in travi o tegoli per incremento dell'azione verticale. Tuttavia, il danneggiamento degli edifici industriali prefabbricati va analizzato attentamente; questo, infatti, è stato caratterizzato da collassi parziali, che, qualora la scossa principale fosse avvenuta in orario lavorativo anziché alle 3 del mattino, avrebbero probabilmente causato vittime.

Fig. 1
Formazione di cerniera plastica in pilastri di edifici produttivi: (a) autorimessa FIAT sita a Pile; (b) edificio adibito ad allevamento bovino sito a Fossa.

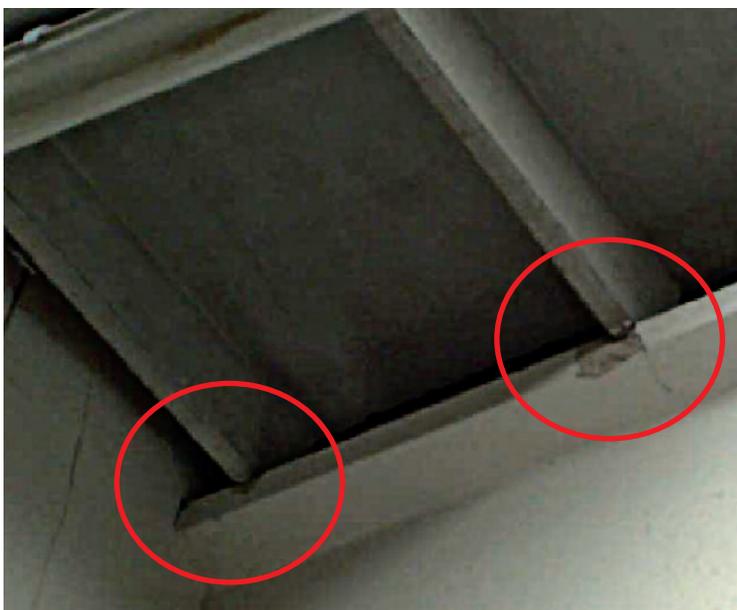
appartenenti alla stessa struttura. Si sono inoltre spesso osservati fenomeni di martellamento tra edifici adiacenti, sia per le strutture prefabbricate sia per quelle gettate in opera, a causa dell'esiguità dei giunti di separazione. In figura 2, tratta da Giordano et al. (2009), è evidenziato il martellamento tra i tegoli e la trave di copertura per un edificio industriale prefabbricato sito in Bazzano.

Fig. 2
Effetti del martellamento tra la trave e i tegoli di copertura (Giordano et al. 2009).

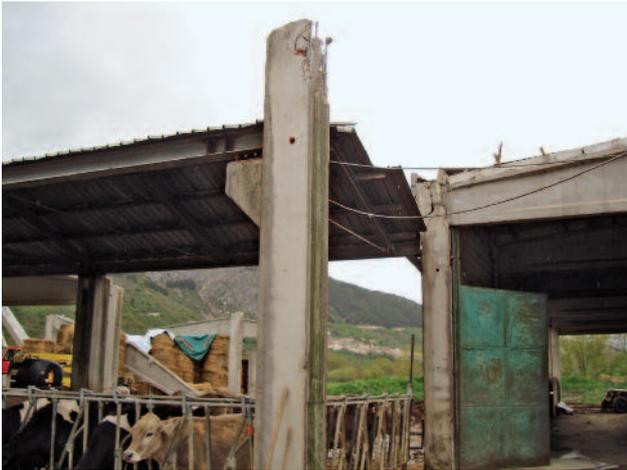
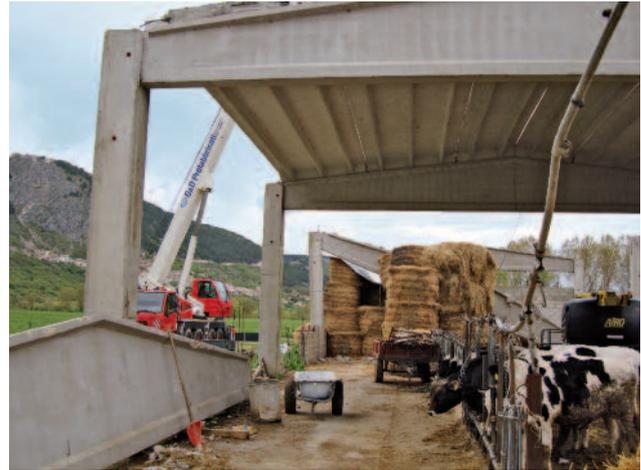
A conferma degli studi numerici (Magliulo et al., 2008; Capozzi et al., 2009) condotti negli ultimi anni, i collegamenti hanno rappresentato gli elementi deboli in termini di prestazioni sismiche di tali edifici sia di vecchia che di nuova costruzione. Alcuni edifici hanno riportato danni al collegamento trave-pilastro: l'unico caso osservato di collasso di travi in edifici prefabbricati è stato proprio determinato dal deterioramento di tale collegamento e dal collasso per perdita di appoggio. Infatti, come prevedibile da indagini parametriche (Capozzi et al., 2009), si è avuta la rottura del calcestruzzo funzionante da copri-ferro per lo spinotto, lì dove era minimo lo spessore. Nella stessa struttura, in corrispondenza di altri traversi, è possibile osservare anche il collasso della trave per perdita di appoggio in corrispondenza del lato privo di spinotto, a causa dello spostamento eccessivo, ed il martellamento tra trave e forcilla (Fig. 3).

Fig. 3
Collasso di travi per perdita di appoggio di un edificio adibito ad allevamento bovino sito a Fossa.

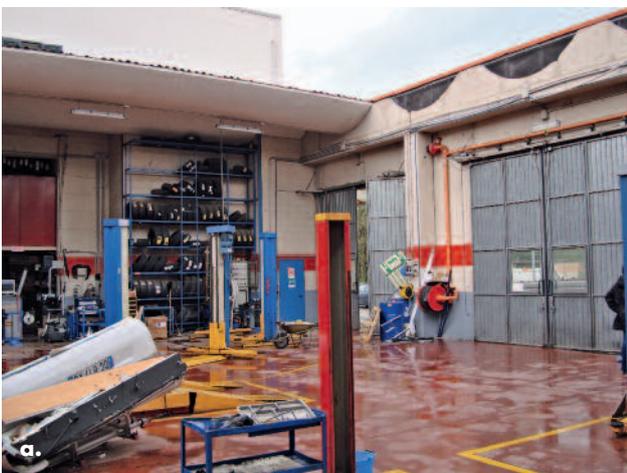
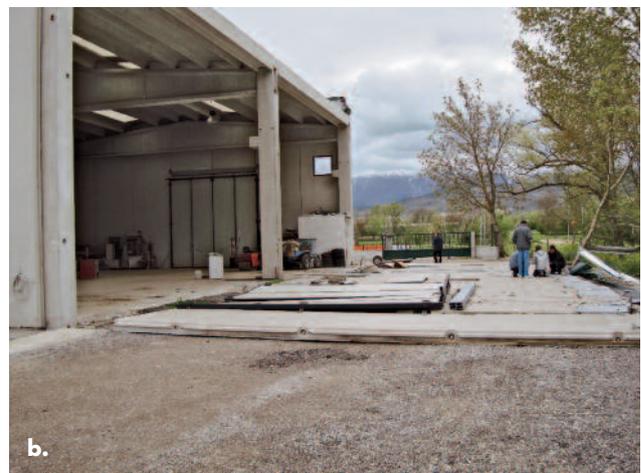
ferro dello spinotto è anche riscontrabile al livello intermedio in alcuni edifici prefabbricati a due piani, per i quali, come detto, il collegamento trave-pilastro è su mensola tozza. Lo stesso fenomeno ha anche caratterizzato il collasso di alcuni tegoli. In tal caso, infatti, anche lì dove cautelativamente il collegamento tegolo-trave era stato assicurato mediante spinotto, l'esiguo spessore del calcestruzzo di copriferro dello spinotto sulla trave, per giunta con insufficiente staffatura, ha ceduto, con la conseguente perdita di appoggio del tegolo (Fig. 4a). Ovviamente tale perdita di appoggio si è verificata con maggiore facilità nei casi in cui non è stato previsto alcun collegamento fisso tegolo-trave e/o unione relativa tegolo-tegolo; tra questi, particolarmente sfortunate le situazioni caratterizzate da edifici in fase di montaggio, in cui la soletta collaborante del solaio, sebbene prevista, non era stata ancora realizzata.

I danni più importanti e diffusi agli edifici industriali prefabbricati causati dal terremoto del 6 aprile 2009 sono, però, quelli relativi alle tamponature; del resto, il rilevante danneggiamento agli elementi di perimetro, sebbene le tipologie costruttive siano differenti, accomuna tali edifici a quelli realizzati in c.a. gettato in opera. Il vincolo in testa dei pannelli verticali al bordo del canale della trave di gronda, realizzato mediante profilo annegato nel pannello, bullone con dado ed angolare, ha talvolta ceduto o per rottura dell'angolare e/o per fuoriuscita della testa del bullone dal profilo (Fig. 4b). Tale fuoriuscita è stata anche una delle cause del collasso dei pannelli collegati ai pilastri con profilo annegato nel pilastro e baionetta con boccola collegata mediante bullone al pannello; per tale tipologia di collegamento talvolta si è riscontrata anche la rottura della baionetta in corrispondenza della boccola. In altri casi la rottura è

Fig. 4
(a) Collasso di tegoli per rottura del calcestruzzo di coprifermo e perdita di appoggio in un' autorimessa FIAT a Pile.
(b) Collasso di pannelli di tamponatura per rottura dell'angolare o fuoriuscita della testa del bullone dal profilo in un edificio adibito a deposito materiale e macchinari sito a Bazzano.

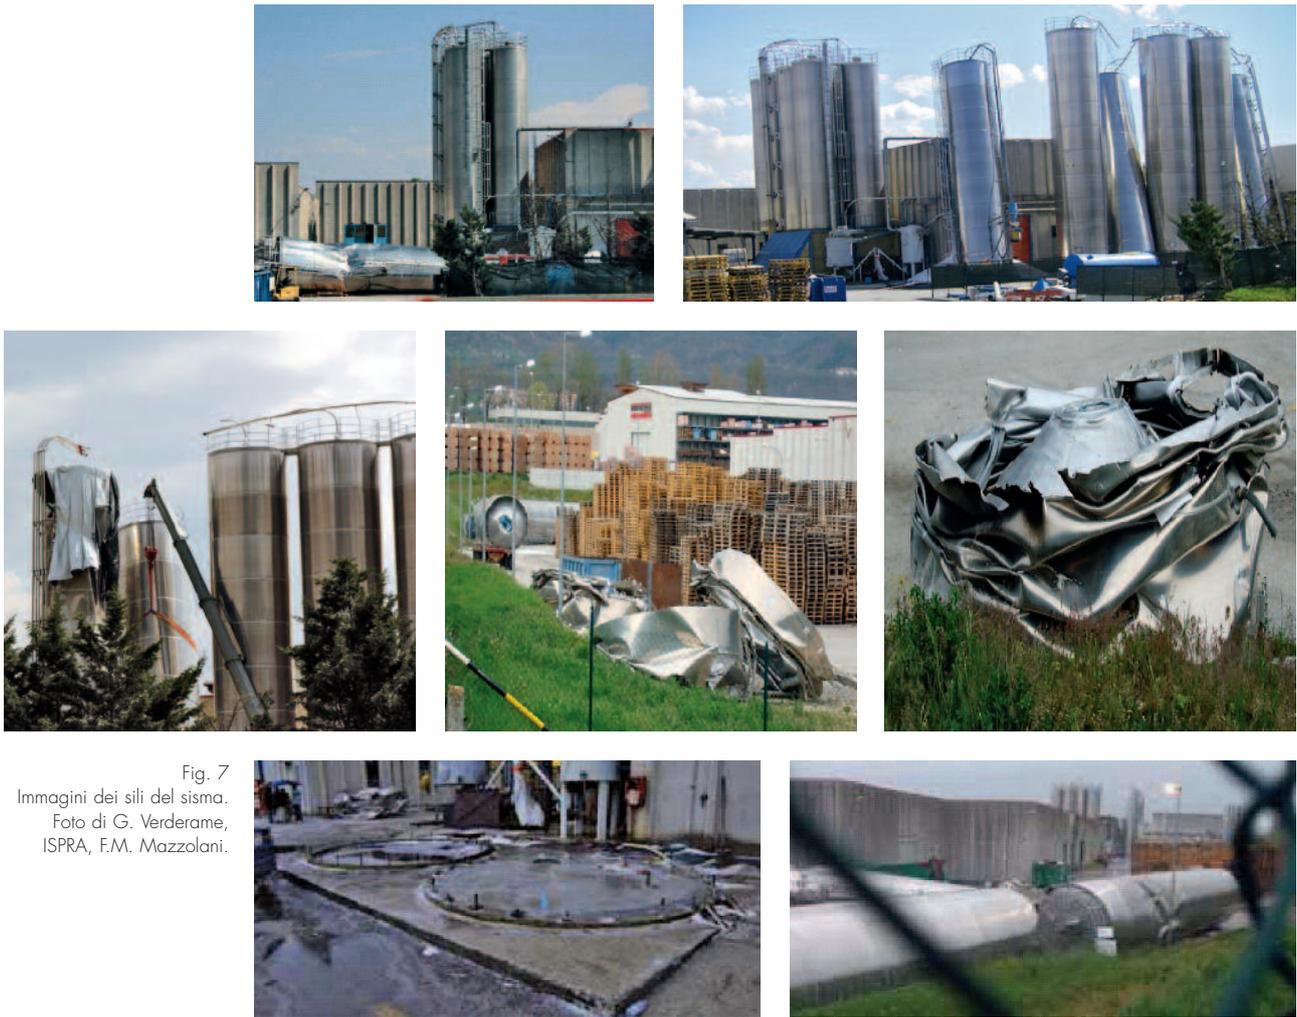
sili. Tali forme di danneggiamento sono chiaro effetto della componente verticale del sisma, di cui ne evidenziano l'importanza (Fig. 7). I sili della Vibac hanno struttura metallica. Generalmente per loro concezione i sili hanno un peso strutturale molto basso, normalmente notevolmente inferiore rispetto al peso del materiale portato. Tale caratteristica implica una struttura molto snella con spessore dei pannelli di rivestimento dell'ordine dei micromillimetri. E' evidente che tali strutture presentano una spiccata sensibilità ai fenomeni di instabilità sia locale sia globale. Infatti la modalità di collasso più comune è l'instabilità delle pareti per effetto delle azioni assiali di compressione. Tali azioni sono dovute all'attrito esercitato dal materiale insilato sulle pareti. La pressione orizzontale diametrale esercitata sulla superficie del cilindro dal materiale insilato stabilizza lo stesso nei confronti dell'imbozzamento e dei fenomeni di instabilità delle pareti del silo, generando un campo di tensioni di trazione di tipo membranale. La distribuzione ed entità delle sollecitazioni in ognuna delle parti costituenti il silo, il cilindro e la tramoggia, è fortemente influenzata dal comportamento di estra-

conseguente brusca variazione della tensione critica. Variazioni di pressione all'interno dei silos dipendono anche dalla fuoriuscita del materiale attraverso la tramoggia, che provoca un effetto di risucchio e quindi depressioni. Per poter controllare e regolare tale effetto i silos sono provvisti di valvole di pressione. Alla luce di ciò è plausibile che da un lato l'effetto della componente verticale del sisma ha provocato un brusco e importante incremento delle azioni di compressione nelle pareti dei silos, instabilizzanti, contemporaneamente l'azione sismica in tutte le sue componenti ha accentuato l'effetto di eventuali distribuzioni asimmetriche di pressioni, dovute ad eccentricità strutturali, o al metodo di riempimento dei silos o all'anisotropia del materiale insilato, provocando una riduzione dell'effetto stabilizzante delle pressioni diametrali stesse. A ciò si può aggiungere che imbozzamenti costruttivi in corrispondenza dei giunti tra le fasce anulari di rivestimento dei silos, considerando inoltre che i giunti in ogni caso rappresentano una discontinuità nel flusso delle tensioni longitudinali di compressione, con elevate tensioni localizzate. Quanto detto giustifica pienamente il comportamento al collasso riscontrato in occasione del terremoto Aquilano del 6 Aprile.

Fig. 7
Immagini dei silos del sisma.
Foto di G. Verderame,
ISPRA, F.M. Mazzolani.
