## 2.12 La gestione dell'emergenza per i servizi essenziali e le lifelines a seguito dell'evento de L'Aquila

M. Dolce<sup>1-3</sup>, S. Giovinazzi<sup>2</sup>, I. Iervolino<sup>3</sup>, E. Nigro<sup>3</sup>, A. Tang<sup>4</sup> ■

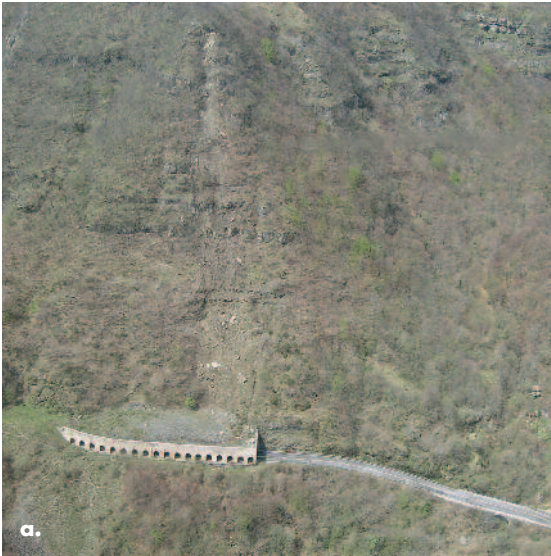
Fig. 1  
(a) La SS80 "del Gran Sasso d'Italia" interessata da caduta massi, protetta da galleria paramassi fenestrate. (b) Distribuzione percentuale delle soluzioni adottate per la gestione del traffico temporaneo nelle 61 tratte stradale per le quali sono state registrate problematiche (dati aggiornati al 01/05/09).

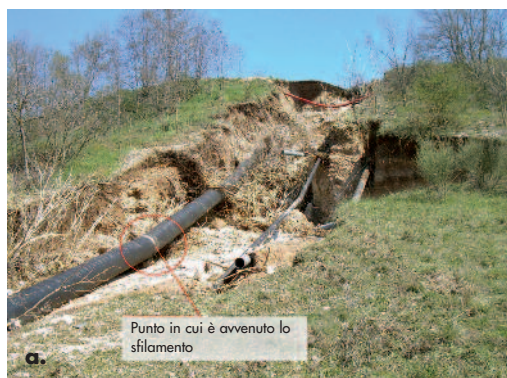
Fig. 2  
(a) Condotta di Paganica dove si è verificata lo sfilamento di un giunto.  
(b) Riparazione di una condotta in ghisa a Paganica al momento del rientro nelle abitazioni di alcuni sfollati.

Nella mattinata del 6 Aprile le apparecchiature collegate al telecontrollo hanno messo in evidenza uno sbalzo di portata molto significativo nella condotta di Paganica. Dalla sede della GSA, è stato possibile chiudere immediatamente le saracinesche relative a tale condotta prima ancora che la squadra di tecnici partisse per operare la riparazione. La causa della rottura nella condotta di Paganica è stata individuata nella faglia che ha attraversato l'acquedotto principale, sfilando la tubazione (diametro  $\varnothing=600$  cm, pressione dell'acqua 25-30atm) in corrispondenza di un giunto in acciaio e causando, pertanto, una fuoriuscita di acqua molto violenta (Fig. 2a). Il bicchiere di connessione tra le tubazioni in corrispondenza del giunto, risultava comunque ancora innestato per un tratto di 6cm. Per rispondere in tempi rapidi all'emergenza, la riparazione è stata limitata alla saldatura delle tubazioni in corrispondenza del giunto.

È importante osservare che dopo pochi giorni dal sisma (19 Aprile) è stato però necessario intervenire nuovamente sulla condotta di Paganica, in quanto un ulteriore spostamento della faglia aveva indotto la rottura della saldatura effettuata in corrispondenza del giunto.

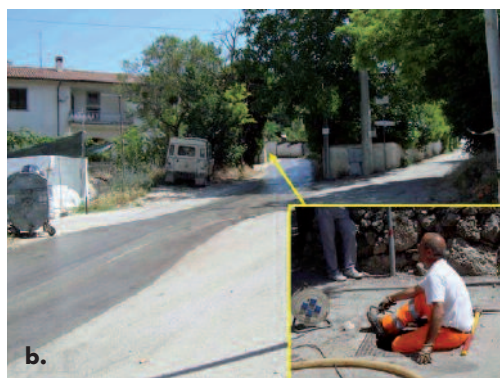
I danni più diffusamente riscontrati sono stati lo sfilamento/rottura dei giunti e la rottura dei tubi in ghisa (Fig. 2b). È importante sottolineare che in tutte le "zone rosse" le condotte idriche sono ancora chiuse, non consentendo ad oggi, la stima dell'entità e della diffusione dei danni subiti dalla rete in tali aree<sup>1</sup>.

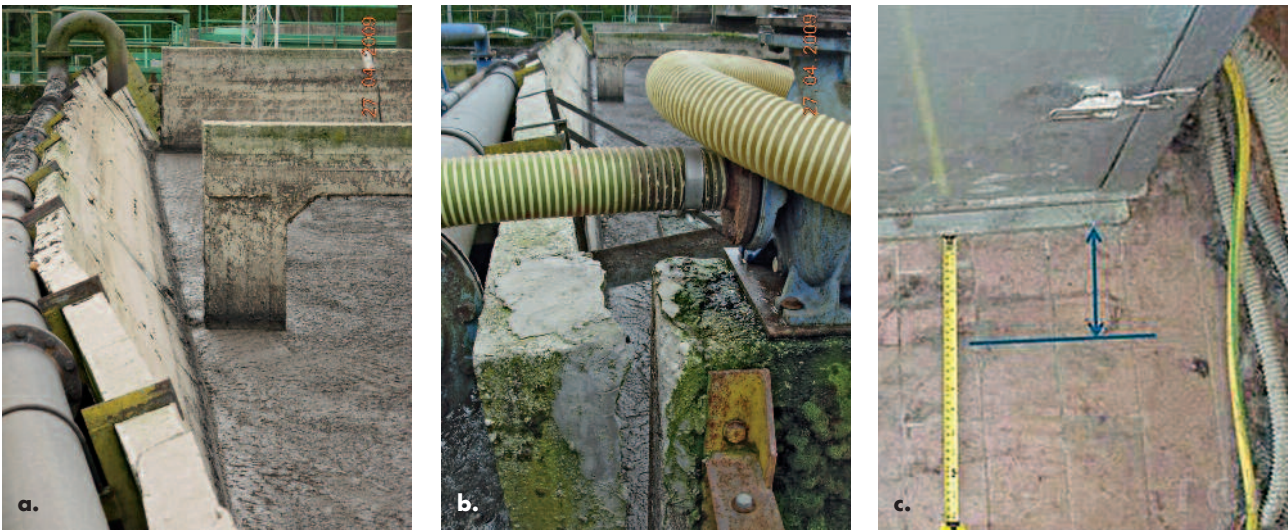
del sopralluogo, ad eccezione della vasca di digestione che è risultata invece inutilizzabile. A causa di tali danni il depuratore ha perso acque reflue ed è stato parzialmente chiuso riducendo la capacità di smaltimento di circa il 60%. La funzionalità residua è stata comunque sufficiente a rispondere alla domanda, che è risultata significativamente ridotta grazie al notevole numero di sfollati (circa 30.000) alloggiati al di fuori della città.

- l'impianto di Ponte Rosarolo è situato in prossimità dell'epicentro e molto vicino alla stazione accelerometrica AQK, in cui si sono registrate accelerazioni al suolo  $a_g = 3.7 \text{ m/s}^2$  pari a circa la metà del valore massimo registrato per lo stesso evento sismico (stazione AQV -  $a_g = 6.6 \text{ m/s}^2$ ); in seguito al sisma, l'impianto ha mostrato danni alle vasche di sedimentazione rettangolari maggiori di quelli riscontrati nelle vasche di sedimentazione circolari dell'impianto di Pile, nonostante la vicinanza geografica con quest'ultimo. La risposta strutturale delle vasche circolari è risultata, in sostanza, migliore di quella delle vasche rettangolari, soprattutto a causa della carenza in queste ultime di particolari costruttivi atti a garantire un efficace collegamento ai setti ortogonali;

Fig. 3  
(a) Impianto Ponte Rosarolo. Vasca di digestione: crollo parziale di una parete longitudinale e della tubazione collegata. Foto 3 - Impianto Ponte Rosarolo.  
(b) Vasca di digestione: dettaglio del distacco delle pareti ortogonali in corrispondenza degli spigoli.  
(c) Spostamento della pompa nella sala di controllo.

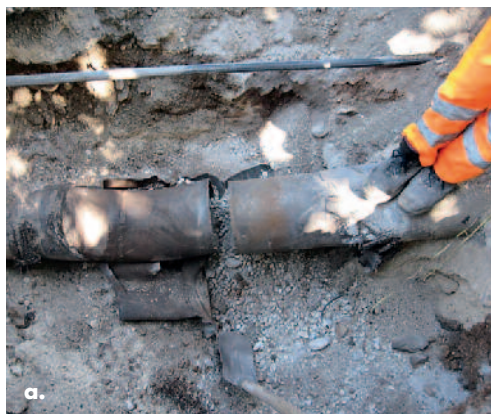
Fig. 4  
(a) Onna (AQ), condotta danneggiata.  
(b) Percentuali utenze riattivabili e utenze in gas all'8 di Giugno 2009.

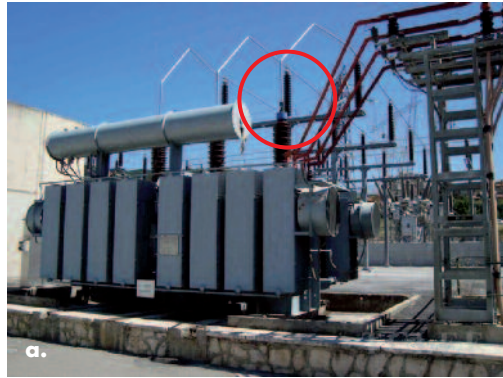
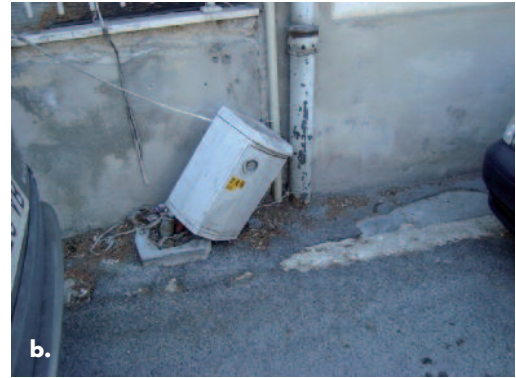
Il sistema di distribuzione dell'energia ha subito danni alle connessioni dei bus con i trasformatori nelle sottostazioni e caduta di pali e di attacchi dei terminali. L'edificio di controllo della rete è stato severamente danneggiato e spostato in un edificio provvisorio vicino all'edificio (Tang e Cooper, 2009). La parte essenziale delle operazioni è stata eseguita in meno di 12 ore. In alcune aree l'energia elettrica è mancata per tre giorni. Un esempio di danni alle sottostazioni che servono la rete de L'Aquila è riportato in figura 5a, esso è dovuto allo spostamento del trasformatore non ancorato durante il terremoto. Va notato che l'oscillazione dell'olio di raffreddamento ha fatto scattare uno spegnimento di sicurezza per pressione il che ha evitato danni più costosi. Uno dei trasformatori si è spostato di circa 14 cm, 30 pali hanno subito danni alle connessioni che hanno causato interruzioni di servizio. Più di 180 scatole di connessione hanno avuto seri danni ai collegamenti dei cavi per ribaltamento che hanno causato interruzioni di erogazione localizzate (Fig. 5b). La centrale di controllo de L'Aquila ha subito danni sia all'edificio che agli apparati ed è stata spostata in un edificio temporaneo nello spazio antistante l'edificio danneggiato. Sebbene siano

Fig. 5  
 (a) Danno alla connessione rigida in cima a un trasformatore.  
 (b) Tipico danno ad una scatola di connessione.

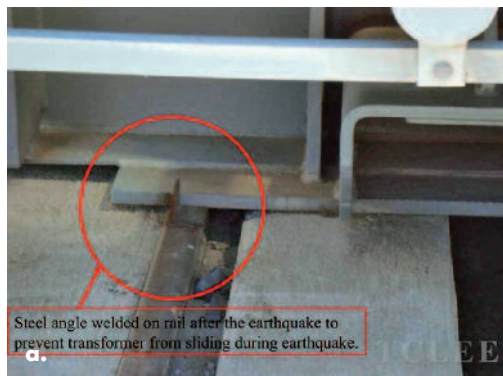
Fig. 6  
 (a) Angolari in acciaio installati dopo l'evento per impedire lo scivolamento dei trasformatori.  
 (b) Gruppi di batterie non ancorati tipici nelle cabine di controllo delle sottostazioni.

Dal punto di vista della riduzione del rischio, dalla analisi di questi casi si è evinto che l'ancoraggio degli elementi costitutivi degli impianti dovrebbe essere la priorità nella messa in sicurezza dei componenti delle lifelines. In particolare le connessioni flessibili dovrebbero essere normate e diventare pratica comune.

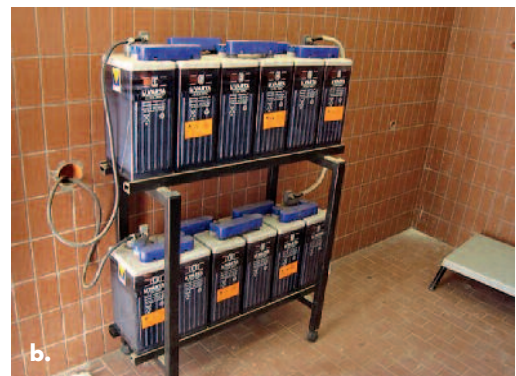
stati necessari 3 giorni per lo spostamento completo, la parte essenziale del sistema era operativa alle 9 AM del giorno dopo il terremoto. I trasformatori nelle sottostazioni non erano ancorati, dopo il terremoto alcuni angolari sono stati saldati per impedirne lo scivolamento, ma questo sistema è sembrato sottodimensionato (Fig. 6a). Nelle cabine di controllo delle sottostazioni le batterie non erano ancorate sebbene non si abbia notizie di danni alle stesse (Fig. 6b).
