Dossier preliminare sul terremoto $M_w = 9.0$ di Tohoku dell'11 marzo 2011

D. Bolognini¹, L. Scandella², F. Bozzoni³, A. Dazio⁴ ■

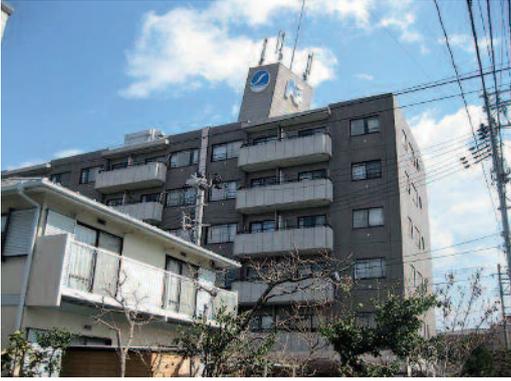
Fig. 7
Torre sporgente inclinata di un edificio condominiale a 6 piani in calcestruzzo armato.

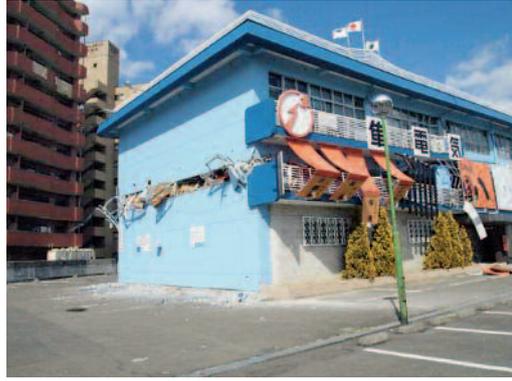
Fig. 8
Collasso del primo piano di un edificio in calcestruzzo armato di tre piani situato a Yamato.

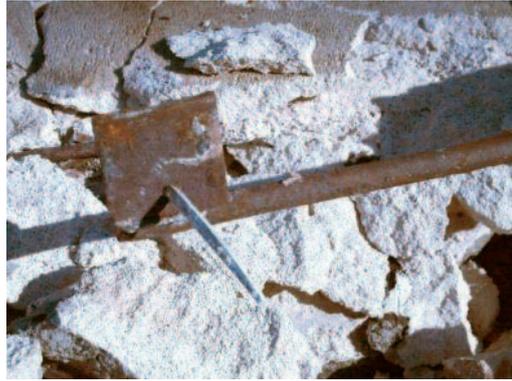
Fig. 12
Collasso di un edificio in calcestruzzo armato di due piani a Oroshi 2-chome.

yashi), in precedenza severamente danneggiata dal terremoto Miyagi-ken Oki del 1978, è stato segnalato il crollo di due edifici. Il piano terra di un edificio a due piani in calcestruzzo armato è crollato, come mostrato in figura 12; tale edificio è costituito da muri portanti al piano terra ed uno schema a scheletro monolitico (travi e pilastri) resistente a momento flettente al piano

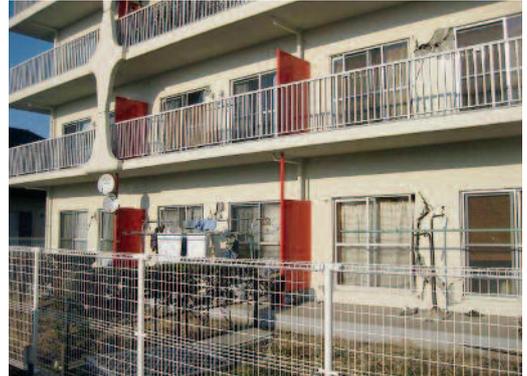
Fig. 17
Danneggiamento a taglio dei muri non strutturali esterni.

soprastante. Il piano terreno è collassato lungo la direzione debole (fuori piano) dei muri, mentre al piano soprastante sono stati riscontrati problemi di danneggiamento a taglio nei pilastri.

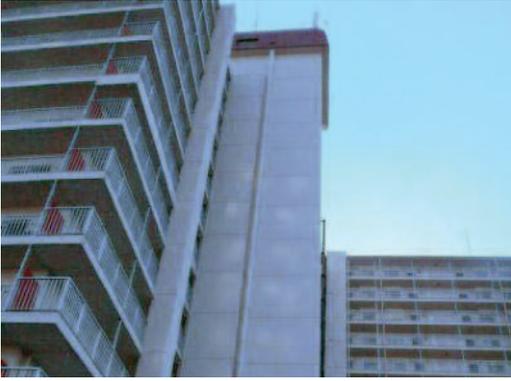
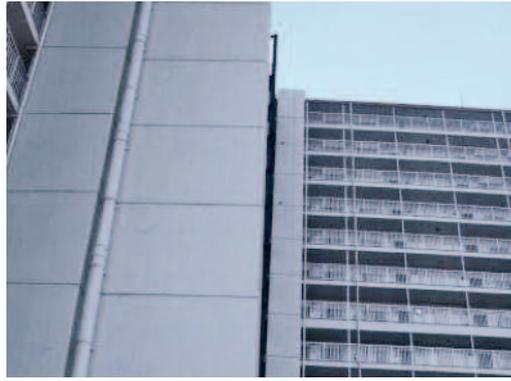
Fig. 18
Giunti sismici di separazione tra i due edifici: danno riscontrato rispettivamente in data 12 marzo (a sinistra) e 15 marzo (a destra).

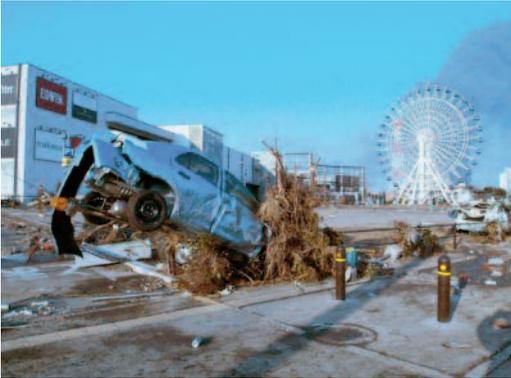
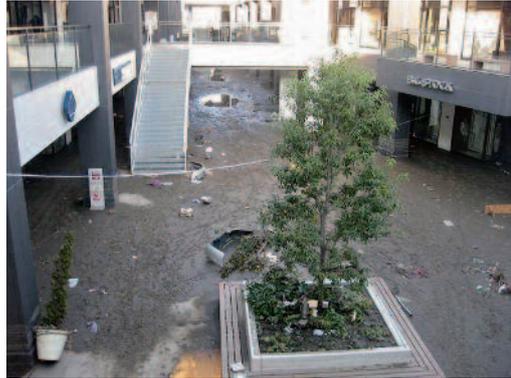
Fig. 19
Il parcheggio del Mitsui Outlet dopo il terremoto.

Fig. 20
Danneggiamento all'impalcato del primo piano del Mitsui Outlet dopo il terremoto.

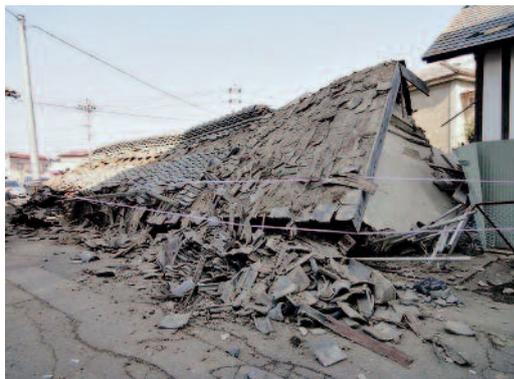
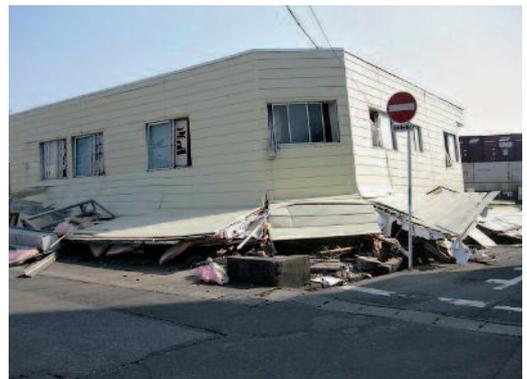
Fig. 27
Collasso di due edifici
destinati ad uso combinato
abitazione - magazzino.

utilizzate sia come abitazione, sia come negozio o magazzino è collassato (Fig. 27). La scuola elementare Furukawa No.1 (Fig. 26), costituita da una struttura in legno a due piani, è stata immediatamente chiusa per prevenire possibili crolli dovuti alle scosse di assestamento. Anche in questa zona, l'intensità sismica secondo la JMA è pari a "6 superiore". Sempre per quanto riguarda la città di Osaki, la scuola elementare Kaminome, precedentemente pesantemente danneggiata dal terremoto di Iwate-Miyagi Inland del 2008, è stata rinforzata mediante diagonali controventanti in acciaio. Dopo l'attuale terremoto non è stato riscontrato alcun danno aggiuntivo.

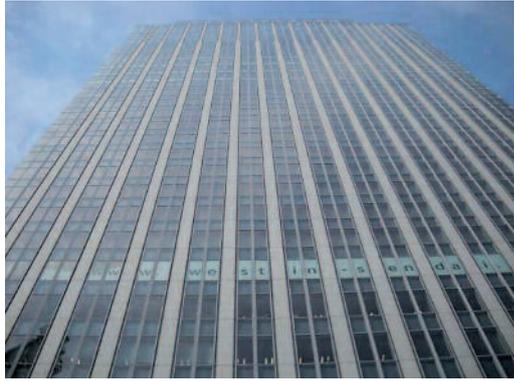
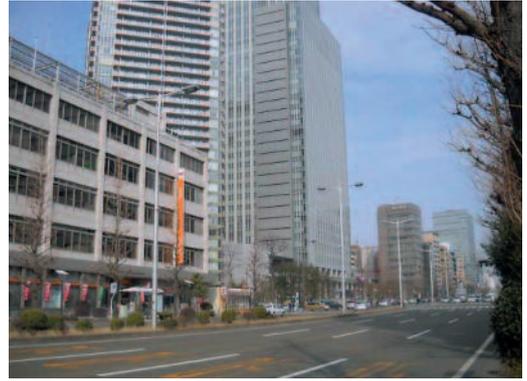
Fig. 30
Un edificio di 37 piani (a)
e uno di 29 (b) situati nel
pressi del centro della città
di Sendai, entrambi non
hanno subito danno a
seguito del sisma.

Il distretto commerciale situato presso il centro della città di Sendai non ha praticamente subito danni strutturali, a parte la rottura dei vetri di alcune finestre. La figura 30 mostra un edificio in acciaio di 37 piani provvisto di dispositivi per il controllo delle vibrazioni nonché un edificio in cemento armato di 29 piani isolato alla base. In entrambi i casi non si sono riscontrati danni strutturali. L'operatività degli ascensori e l'erogazione delle utenze (elettricità, acqua) è stata ripresa due giorni dopo il sisma. La figura 31 mostra l'edificio di una banca che non ha subito danno alcuno. L'osservazione che i danni dovuti allo scuotimento sono stati assai limitati è confermata dalla figura 32 che riporta una serie di edifici di Sendai rimasti illesi.

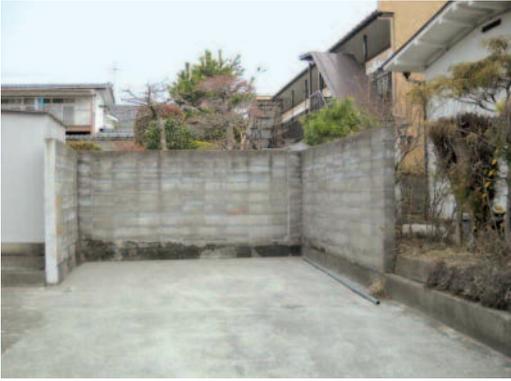
Fig. 34
Pareti in blocchi di calcestruzzo che non hanno subito danni (Sendai).

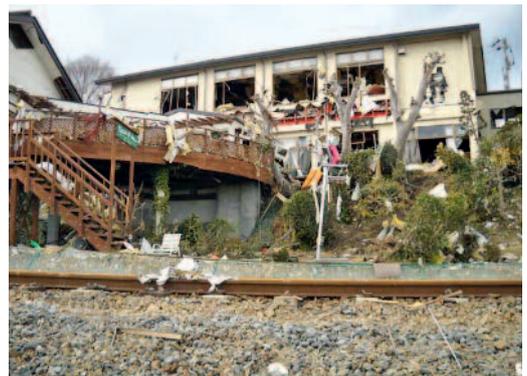
Fig. 43
Un motel vicino alla
spiaggia, danneggiato
severamente dall'onda di
tsunami a Motoyoshi-machi.

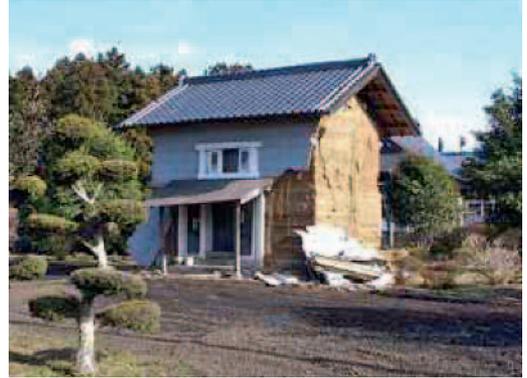
Fig. 51
Caduta della finitura esterna
in fango dalla parete di un
piccolo edificio
tradizionale.

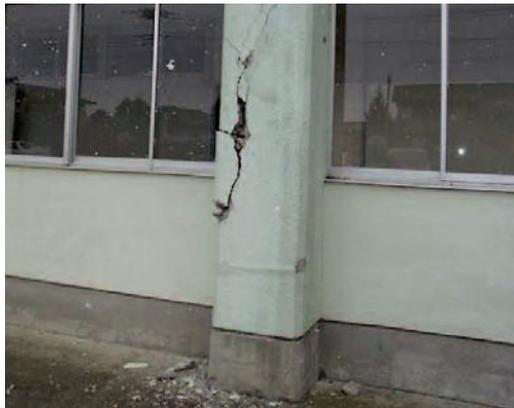
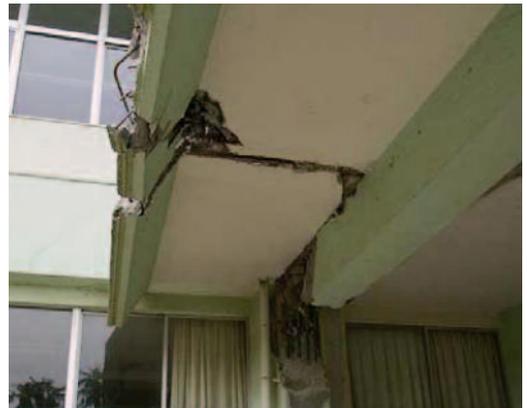
trati nel distretto di Nishikubo su edifici pubblici (Fig. 52). Nella città di Nasu Shiobara sono da segnalare molti danneggiamenti; in particolare nel distretto di Terako, i diffusi cottage di campagna realizzati mediante struttura in legno sono stati pesantemente danneggiati (Fig. 53). Nella

Fig. 52
Danneggiamento nelle
colonne di un edificio di
una scuola elementare
Nasu-machi.

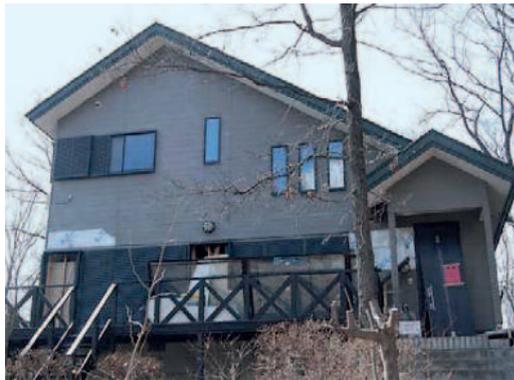
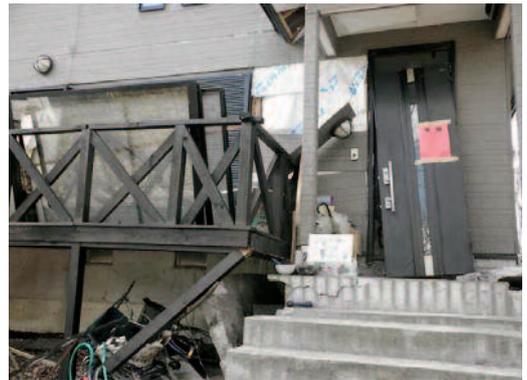
Fig. 53
Danneggiamento di un
cottage di campagna a
Terako.

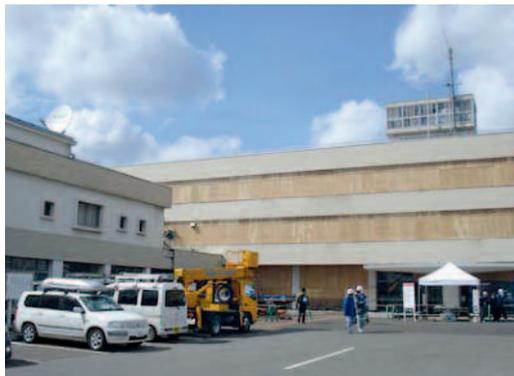
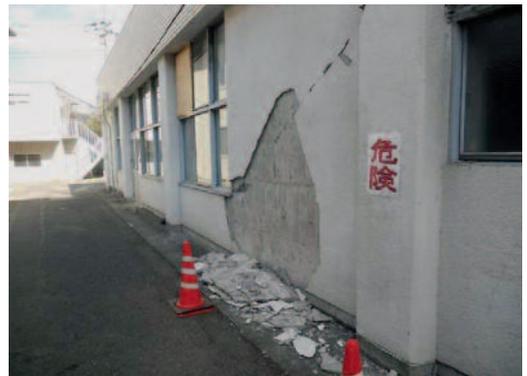
Fig. 54
Rottura dei vetri delle
finestre e fessurazione a
taglio dell'edificio
Comunale di Ohtahara.

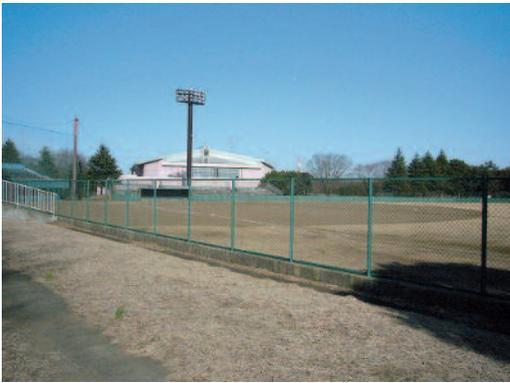
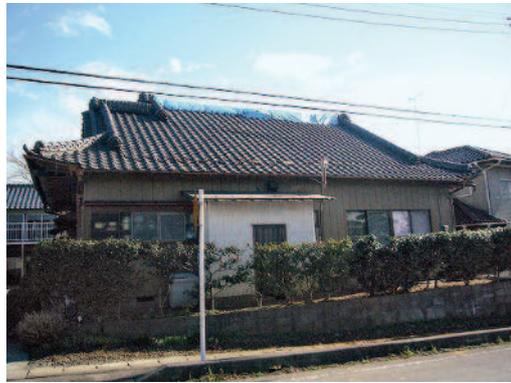
Fig. 59 Palazzetto sportivo il cui soffitto è crollato (a) e costruzione tradizionale in legno dalla quale sono cadute alcune tegole (b) (Foto: Y. Sakai).

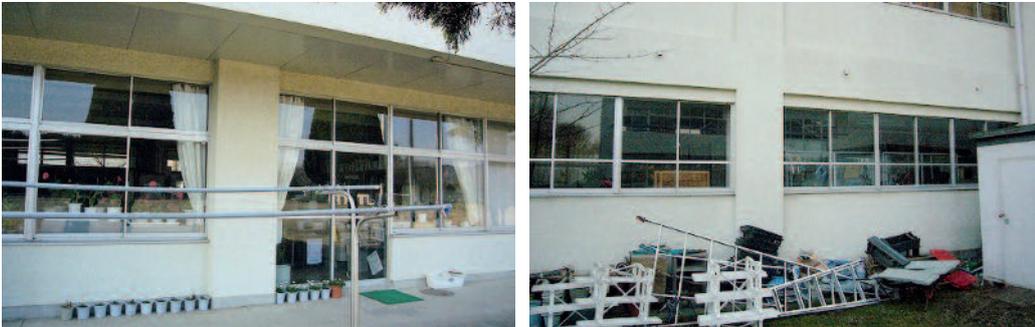
subito danni strutturali lievi. Le colonne tozze in calcestruzzo di figura 63 non presentano fessure di taglio a "X" mentre piccole fessure sono state osservate in pareti indebolite da aperture (Fig. 64a). Il danno più significativo lo si è riscontrato alla base dell'edificio lungo il cui perimetro si

Fig. 63
Assenza di fessure per taglio nelle colonne tozze in calcestruzzo (Foto: Y. Sakai).

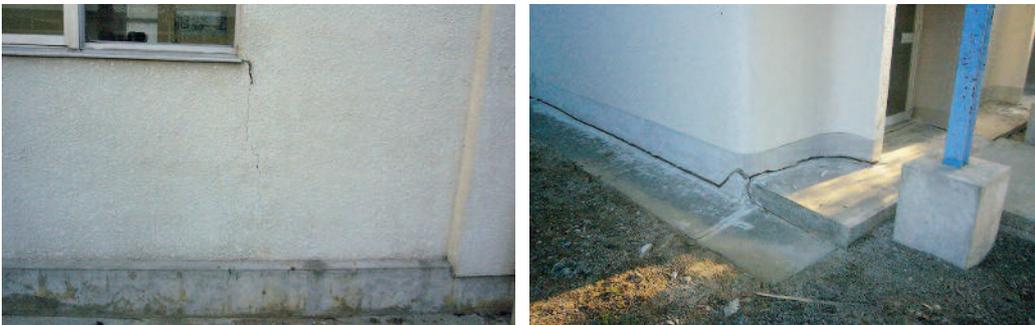
sono aperte vistose fessure (Figg. 64b e 65). I due edifici della scuola sono collegati da un corridoio sopraelevato provvisto di giunti di dilatazione. Il martellamento dovuto alle diverse oscillazioni ha portato a un danneggiamento locale non troppo importante (Fig. 66).

Fig. 64
Piccole fessure in concomitanza con una finestra (a) e marcata fessura orizzontale alla base dell'edificio (b) (Foto: Y. Sakai).

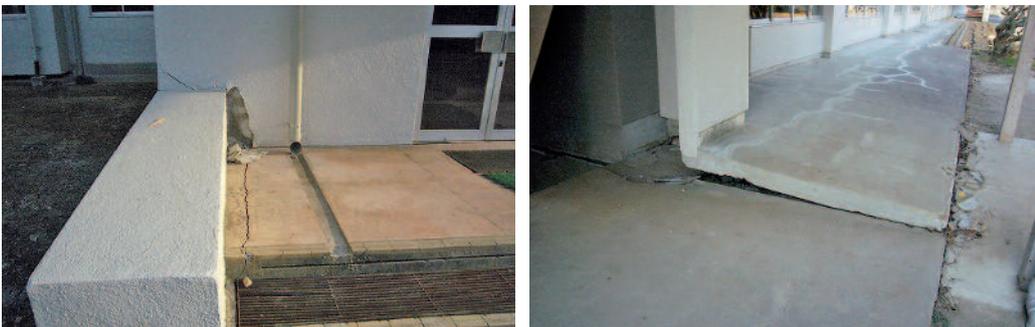
Fig. 65
Fessurazione alla base dell'edificio (Foto: Y. Sakai).

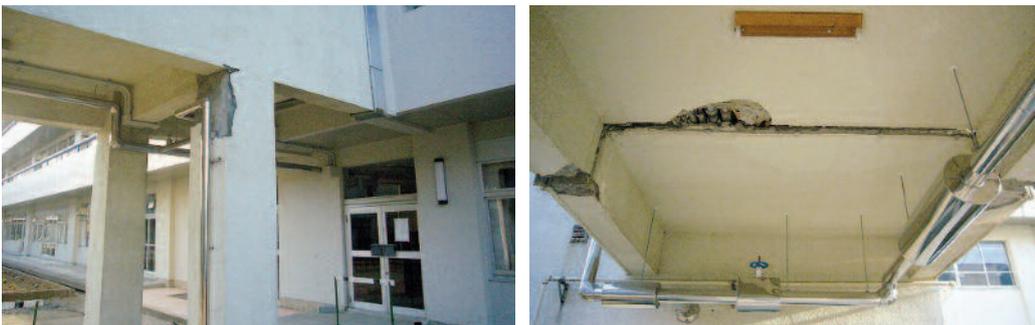
Fig. 66
Distacco dell'intonaco e fessure flessionali in cima alle colonne che sostengono il corridoio di collegamento tra due edifici (a) e danni a un giunto di dilatazione dovuto a martellamento (b) (Foto: Y. Sakai).

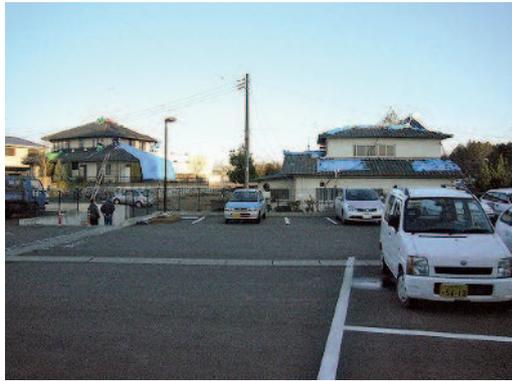
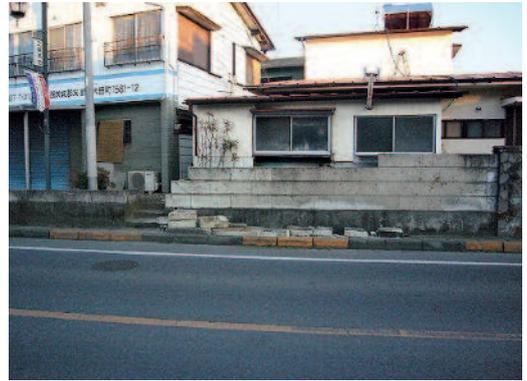
Fig. 67
Caduta di tegole dai tetti (a) e ribaltamento di blocchi dei tufo di un muro non armato (b) (Foto: Y. Sakai).

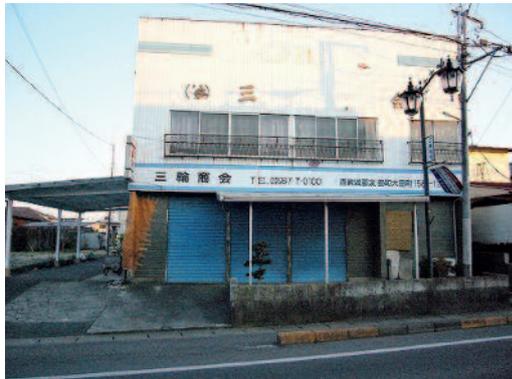
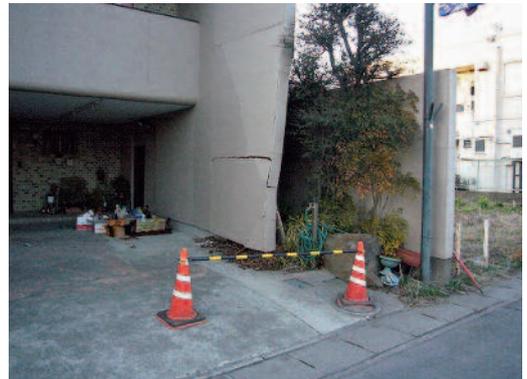
Fig. 68
Danni al rivestimento esterno di un edificio in legno (a) e fessurazione orizzontale in un edificio in legno (b) (Foto: Y. Sakai).

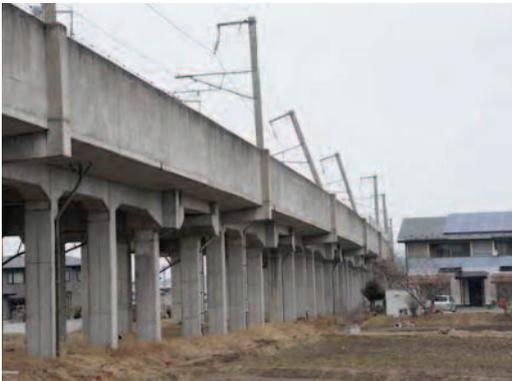
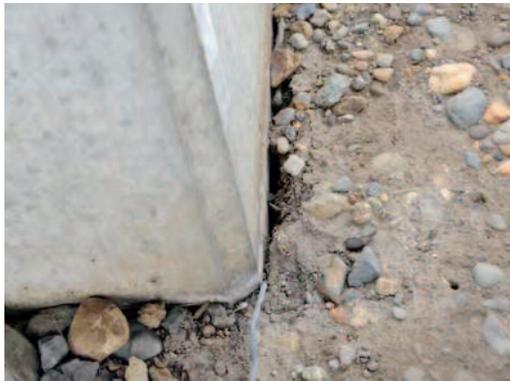
di 279 metri ed è situato alla progressiva 452 km. L'impalcato è sorretto da una serie di telai monopiano. In passato il viadotto non ha subito nessun intervento di rinforzo, ciononostante non ha subito danni strutturali durante il terremoto. Alcuni pali dell'elettificazione si sono però inclinati come si evince dalla figura 73a mentre alla base di alcune colonne si è formata un'apertura tra la colonna stessa e il terreno circostante (Fig. 73b). Quest'ultima osservazione lascerebbe credere che il manufatto abbia oscillato significativamente in direzione trasversale.

Fig. 73
Viadotto "Okaijima No. 3".
Inclinazione dei pali di
sostegno della linea di
contatto (a) e fessura tra la
base della colonna e il
terreno (b) (Foto: Y.
Takahashi).

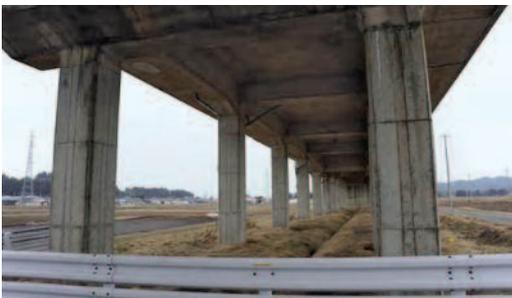
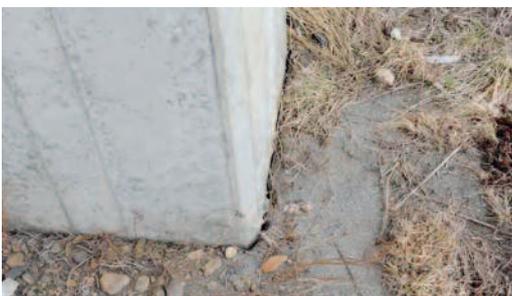
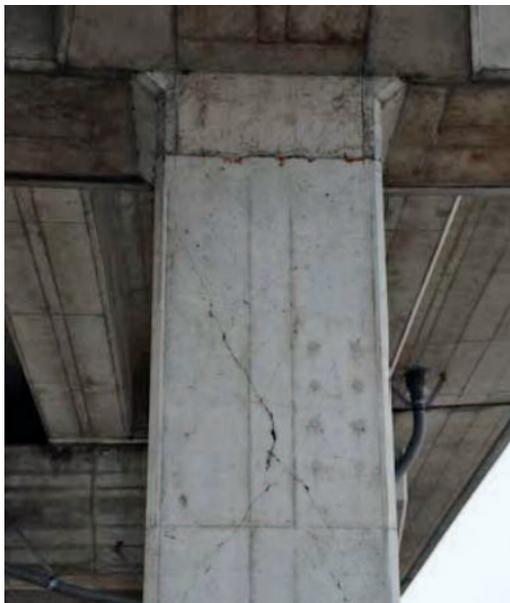
vato uno schema di fessurazione a "X" causato dal taglio trasversale (Fig. 74b). Come per il viadotto "Okaijima No. 3", alla base di diverse colonne si è osservata anche qui una separazione tra colonna e terreno circostante. Figura 74c mostra inoltre la presenza di sabbia in superficie ("Sand boils") che lascerebbe supporre la presenza di fenomeni di liquefazione.

Fig. 74
Viadotto "Torigui No. 5".
Vista della sottostruttura (a),
dettaglio di una colonna
con tipica fessurazione per
taglio (b) e tracce di
liquefazione alla base di
una colonna (c) (Foto: Y.
Takahashi).

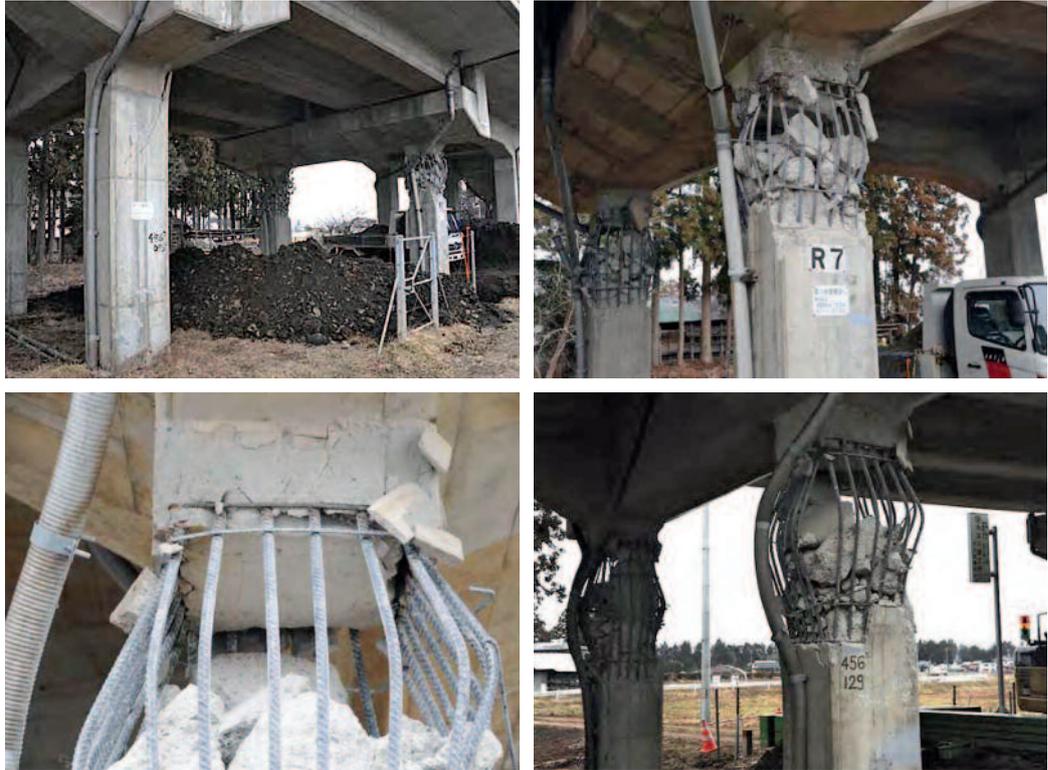
5.3.4 Viadotto Nakasone No. 1

Fig. 75
Danneggiamento delle
colonne del Viadotto
"Nakasone No. 1" (Foto: Y.
Takahashi).

Il viadotto "Nakasone No. 1" ha una lunghezza di 103 metri ed è situato alla progressiva 456 km. La distanza dalla stazione di misura K-NET di Kitakami è pari a circa 2.7 km, è però forse utile osservare che viadotto e stazione di misura si trovano sulle due sponde diverse del fiume Kitakami. Questo viadotto e un altro in successione hanno subito gravi danni strutturali. La figura 75 mostra il collasso occorso nella parte alta di alcune colonne con conseguente perdita totale della capacità portante. Sembra verosimilmente trattarsi di una rottura per taglio con conseguente sgretolamento del nucleo in calcestruzzo. Si può osservare come la rottura e lo sgretolamento siano occorsi in concomitanza del giunto di costruzione della colonna. Le colonne più danneggiate sono state quelle vicine alle estremità del

viadotto mentre presso le colonne più interne si sono osservate solo delle fessurazioni. In questo caso le fessurazioni per taglio a "X" sono presenti sia in direzione longitudinale che trasversale. Le riparazioni sono cominciate tre giorni dopo il terremoto. Come prima attività sono stati eseguiti scavi per liberare plinti e travi di fondazione e controllare il loro stato. In questo ambito non si sono riscontrati danni.

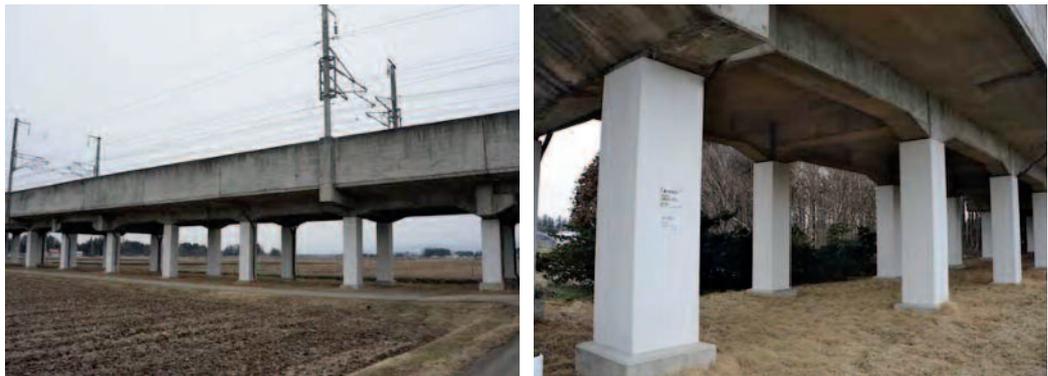
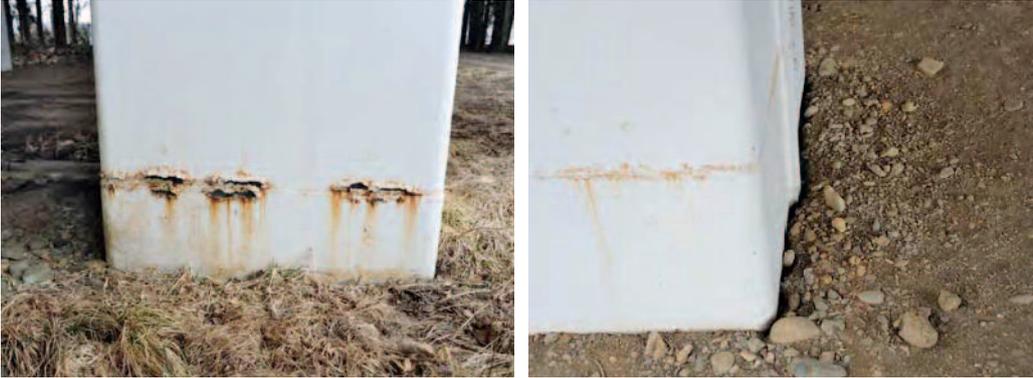
Fig. 76
Vista generale del Viadotto
"Inohana No. 5".
(Foto: Y. Takahashi).

Fig. 77
 Dettagli delle colonne
 rinforzate del Viadotto
 "Inohana No. 5".
 (Foto: Y. Takahashi).

erano fessurate per taglio. Le colonne danneggiate sono state riparate in una prima fase iniettando di resina epossidica le fessure e sostituendo il copriferro espulso, in seguito si è aggiunto un mantello in acciaio. Alcune colonne particolarmente danneggiate sono state rinforzate tramite fibre in kevlar.

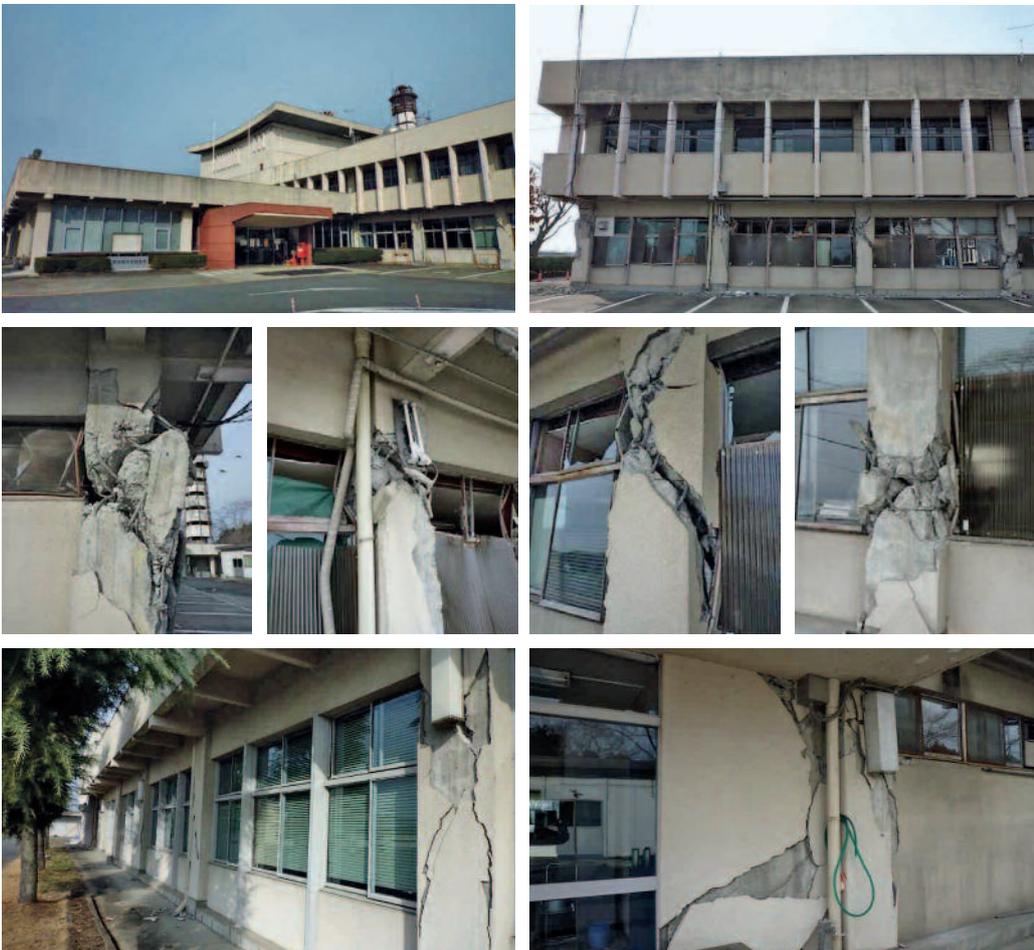
Un danneggiamento importante si presenta anche nella città di Takahagi situata 50 km a nord-est di Kasama. Secondo Kanakubo e Yasojima (2011), su 1171 edifici ispezionati 200 sono stati dichiarati pericolanti ("red tag"), 324 non sicuri ("yellow tag") mentre i restanti 647 sono probabilmente sicuri ma necessiteranno una valutazione più approfondita in futuro ("green tag"). Un edificio di Takahagi giudicato pericolante è il municipio costruito nel 1964. Le figure 80 e 81 mostrano i danni subiti dall'edificio dove si notano chiaramente le rotture per taglio delle colonne

Fig. 79
Rottura per taglio di colonne e setti dell'edificio municipale di Kasama (Foto: T. Kanakubo e A. Yasojima).
