# Aggiornamento sul terremoto $M_W = 9.0$ di Tohoku dell'11 marzo 2011

D. Bolognini<sup>1</sup> ■

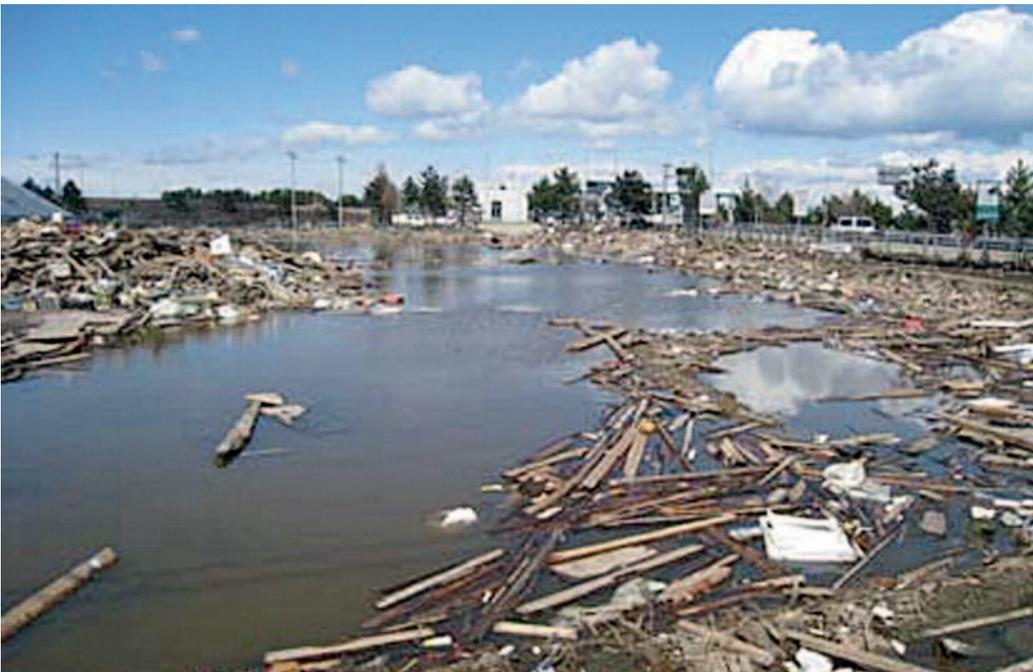
Figura 2  
Fenomeno di subsidenza presso Natori City, nella zona a sud di Sendai (Prefettura di Miyagi) (Fotografia di Dalken Suzuki, studente presso l'Università di Tokyo).

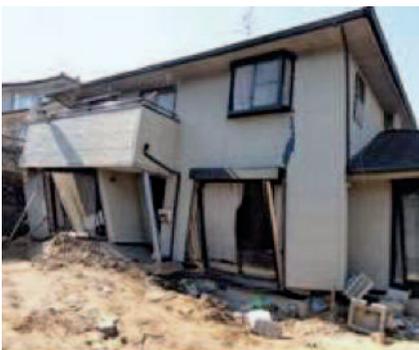
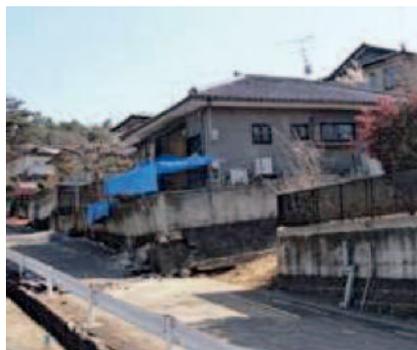
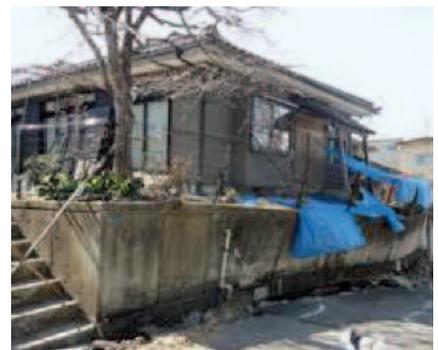
contemporaneamente situazioni di notevole danneggiamento ad edifici e al manto stradale, causato dallo scorrimento relativo del terreno (Figure da 10 a 12) ed assenza di qualunque tipo di danno (Figura 12c), nonostante l'intensità sismica fosse stata classificata pari a 7 secondo la scala della Japan Meteorological Agency (JMA, Figura 9), cioè la massima prevista in tale scala. In particolare, un ulteriore riscontro ritenuto interessante da chi ha effettuato i sopralluoghi riguarda l'assenza di danno di molti edifici in legno. È emblematico a tal proposito la testimonianza di un professionista il cui studio è situato all'interno della sua abitazione di legno (situazione tipica della zona), il quale ha confermato come il livello di scuotimento fosse di notevole entità e di durata considerevole, tanto da risultare molto difficoltoso restare in piedi, ma nonostante questo, la sua casa ed il suo studio non hanno riportato alcun tipo di danno. Ancora una volta, una spiegazione razionale può essere legata al basso valore del periodo predominante degli scuotimenti ( $< 0.3$  s), che non ha eccitato i modi principali di un notevole numero di edifici.

Figura 10  
Oritate 5-chôme -  
Danneggiamento di un edificio (a sinistra) e danneggiamento dei muri di contenimento (al centro e a destra) causati dallo scorrimento del terreno.

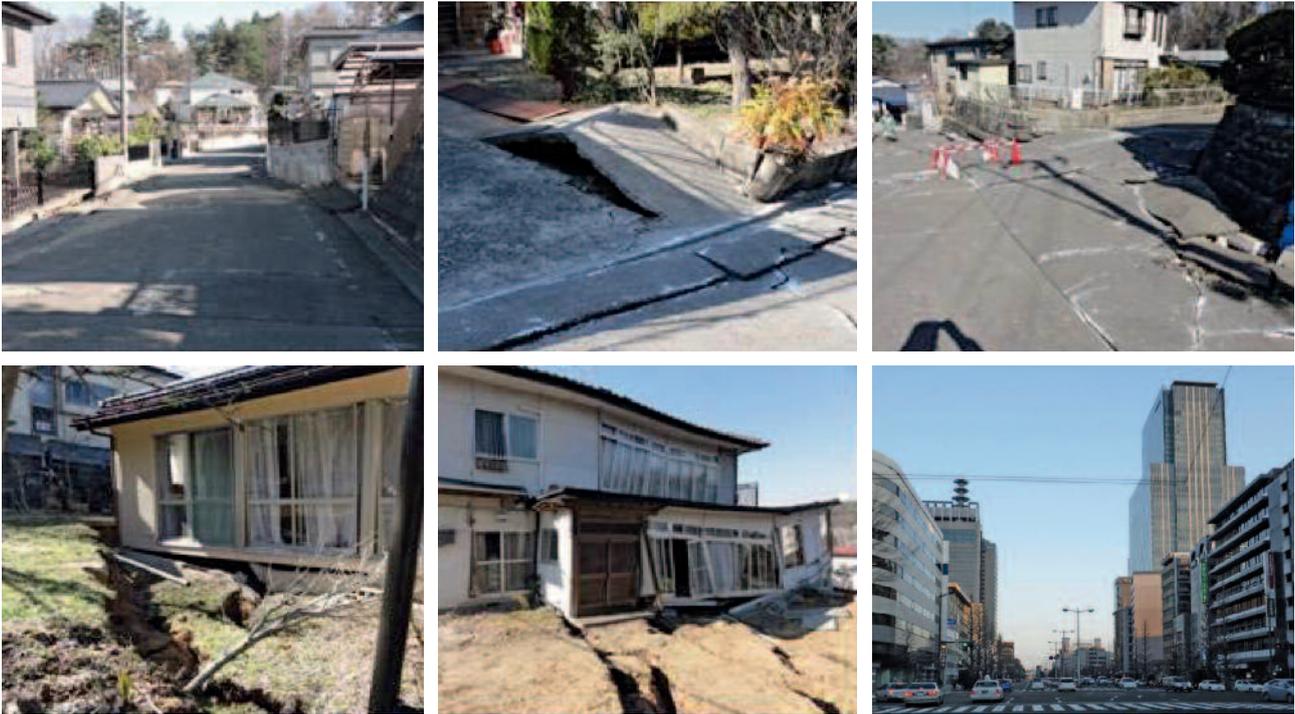
Figura 11  
Oritate 5-chôme -  
Cambiamento di direzione  
di una strada  
precedentemente rettilinea  
(a sinistra) e testimonianze  
del danneggiamento del  
manto stradale  
(al centro e a destra).

Figura 12  
Danneggiamento di edifici  
per effetto dello scorrimento  
del terreno a Oritate 5-chôme  
(a sinistra e al centro) ed  
edifici illesi nel centro di  
Sendai (a destra).

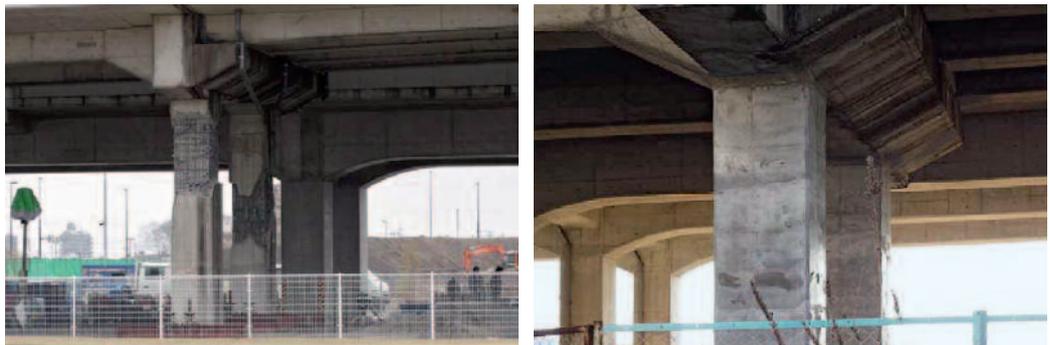
Figura 13  
Zona di Asuto Nagamachi  
2- chôme: confronto fra il  
viadotto della linea  
Shinkansen costruito nel  
1982 e della Tohoku Line  
costruita nel 2006 (a  
sinistra) e dettaglio di una  
pila ad intervento di  
riparazione completato (a  
destra).

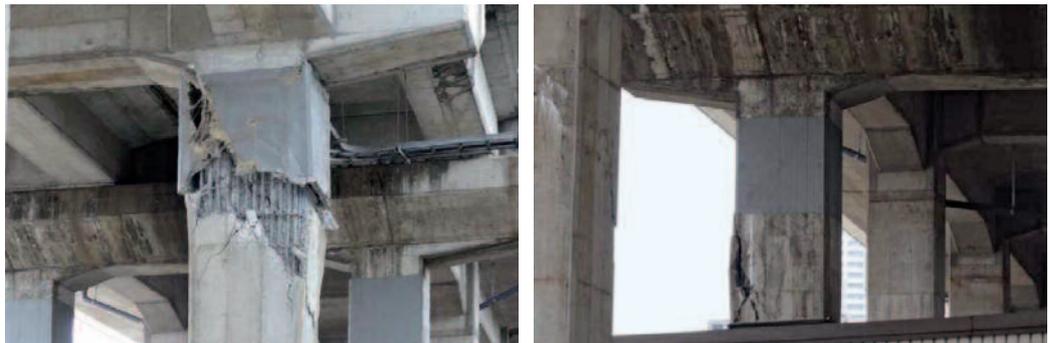
Figura 14  
Zona di Asuto Nagamachi  
2- chôme: rottura della fibra  
di rinforzo alla sommità di  
una pila del viadotto  
dell'alta velocità (a sinistra)  
e rottura per taglio al di  
sotto dello strato di  
fibrorinforzo in un'altra pila  
(a destra).

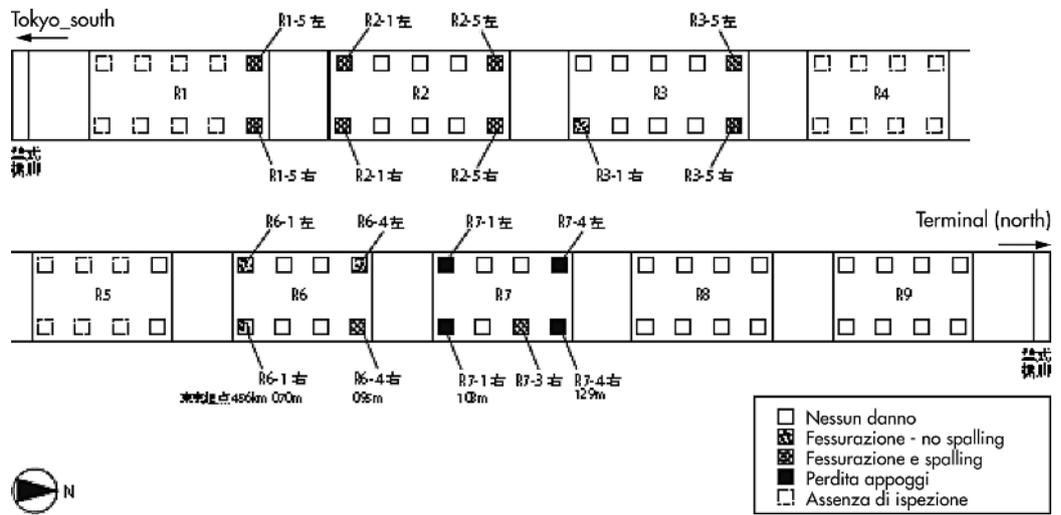
Figura 18  
Identificazione delle pile nelle singole unità di viadotto, da R1 a R9, e identificazione del livello di danneggiamento di ciascuna pila (Takahashi, 2011).

La pila R6-1 del viadotto in questione è situata a 456 km di distanza da Tokyo (estremo sud del viadotto). Le pile sono identificate mediante il codice indicato in Figura 18. In particolare, le unità di viadotto da R1 a R3 (lato rivolto verso Tokyo) sono costituite da 5 coppie di pile, mentre le unità da R4 a R9 (estremo opposto) sono formate da 4 coppie di pile. Il livello di danno indicato in figura è ordinato per gravità

crescente: (1) nessun danno; (2) fessurazione senza raggiungimento dell'espulsione del copriferro; (3) fessure inclinate ed espulsione del copriferro; (4) perdita degli appoggi. L'unica eccezione all'ordine sopraccitato è costituita dal punto (5), in quanto relativo all'assenza di ispezione, giustificata dall'assenza di danno riscontrata da un esame visivo a distanza. Per quanto riguarda le indicazioni di progetto,

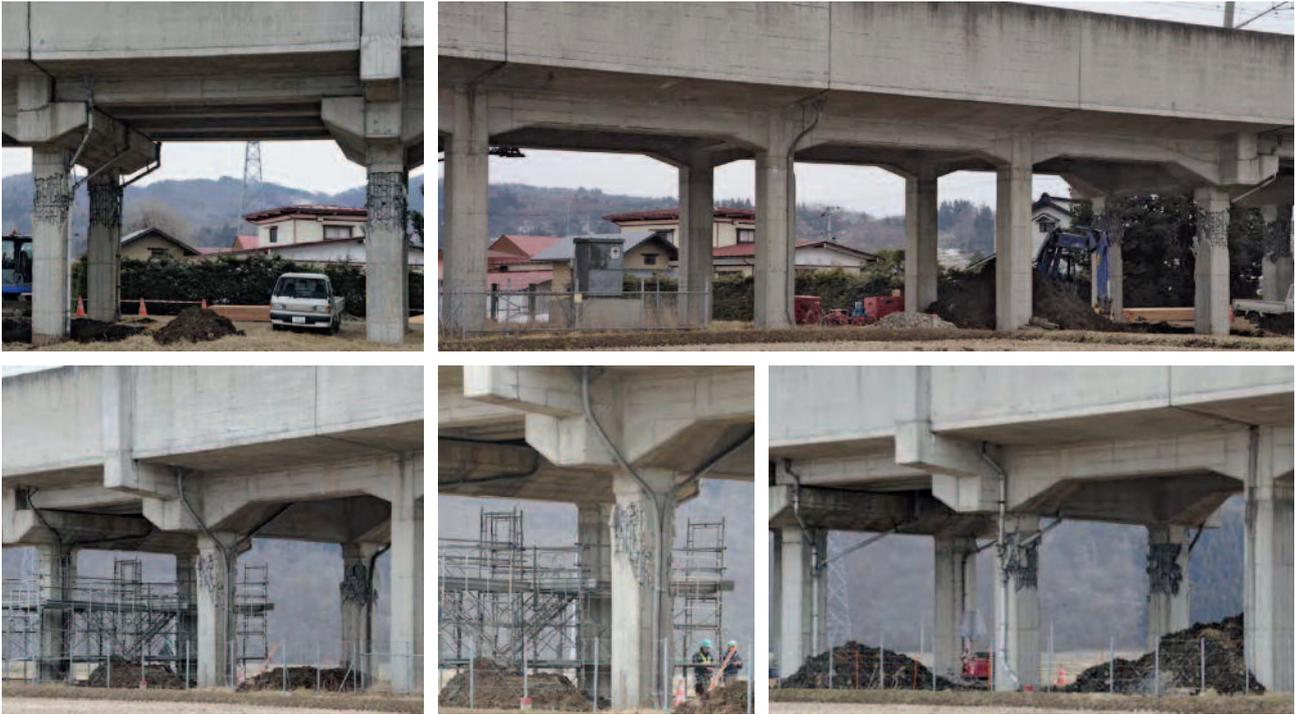
Il viadotto è stato assoggettato ad un'accelerazione di picco al suolo di circa 0.8 g durante la seconda delle due fasi che hanno caratterizzato lo scuotimento (si riporta un solo valore, corrispondente a quello della registrazione di Figura 17, il cui spettro in pseudo-accelerazione è caratterizzato da valori di circa 2.7 g e 2.0 g rispettivamente in corrispondenza di periodi pari a 0.3 s e 0.6 s). Sulle pile R1-5 e quelle dell'unità di viadotto R2 sono visibili tracce di espulsione del copriferro di calcestruzzo (Figura 19), mentre particolar-

Figura 19  
Espulsione del copriferro notata sulla pila R1-5 (a sinistra) e su quelle della parte R2 (a destra).

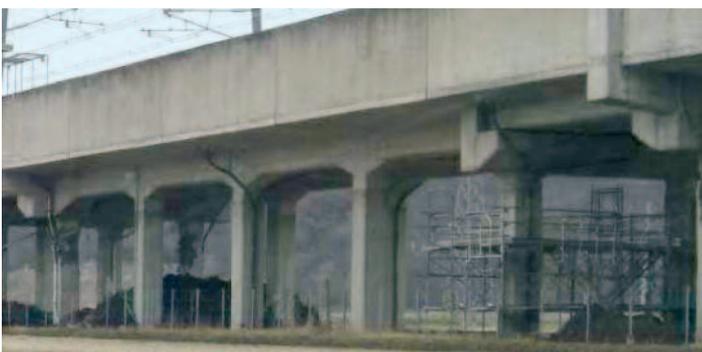
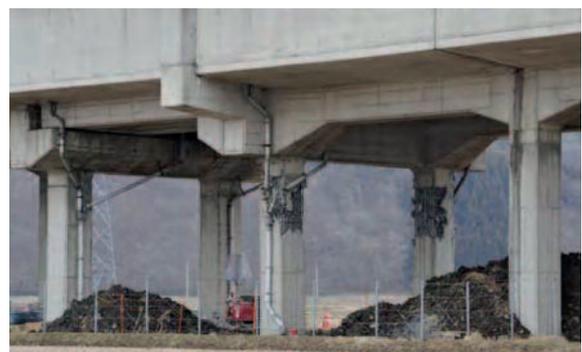
mente sulle pile tipo R2 si nota un danneggiamento in corrispondenza della sommità che ha originato fessure inclinate lungo la direzione longitudinale del viadotto. Anche per quanto riguarda le pile R3-1 (Figura 20) e R3-5 (Figura 21) valgono le stesse considerazioni: il fenomeno di espulsione del copriferro è avvenuto in modo più evidente sulle facce est ed ovest ed il danneggiamento ulteriore, dovuto ad un meccanismo di taglio, è associato allo scuotimento lungo l'asse longitudinale del viadotto.

Figura 20  
Espulsione del copriferro e danneggiamento a taglio osservato sulle pile R2-5, R3-1 e R3-5.

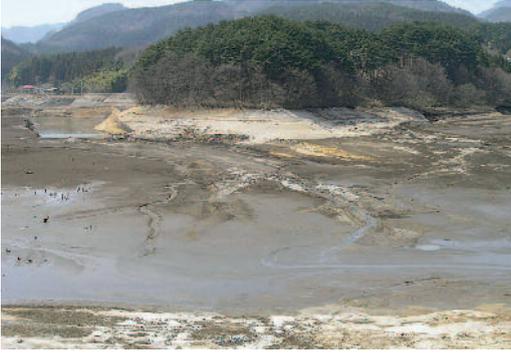
Figura 24  
Yuriagi, circa 10 km a sud di Sendai, sulla costa: situazione dopo il passaggio dell'onda di tsunami.

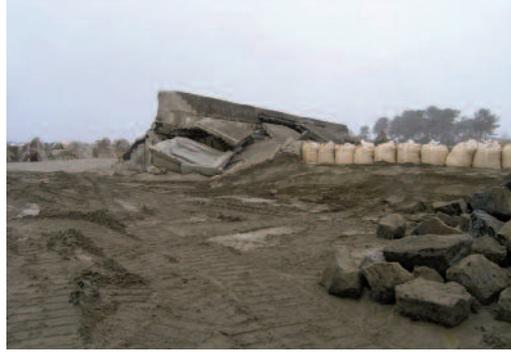
Figura 25  
Resti della barriera anti-tsunami nei pressi della foce del fiume Abukuma.

così vane tutte le barriere precedentemente progettate e costruite in base ad un'altezza di progetto ricavata sull'esperienza degli eventi precedenti. La potenza distruttiva di tale onda è stata devastante, tanto da trascinare con sé tutte le strutture presenti nelle aree colpite (Figura 24). In questo paragrafo non si aggiunge altro, poiché, nonostante gli ingenti danni e le numerose vittime, non ci sono ulteriori informazioni da fornire riguardanti il danneggiamento alle singole strutture, che resta il tema principale di questo dossier. Alcune considerazioni, comunque, sorgono spontanee: a) in molte zone costiere pianeggianti come quelle in Figura 24 ed in Figura 25, la popolazione non ha molte possibilità di evacuazione immediata, perfino se un allarme tsunami è attivato con le tempistiche opportune ed a tal proposito si segnala che perfino a Nakaminato Harbor, nella Prefettura di Ibaraki, a 100 km a nord-est di Tokyo ed a 1 m sul livello del mare, l'onda d'acqua ha superato i 4 m di altezza (Towhata et al, 2011); b) dopo il passaggio dell'onda, oltre agli ingenti danni, rimane sul terreno un'impressionante quantitativo di detriti che ostacolano sensibilmente i soccorsi e che per essere rimossi richiedono sforzi notevoli; c) sicuramente i criteri utilizzati per la definizione di "altezza di progetto" di una barriera sono da rivedere, dato che l'altezza dell'onda è stata ben superiore.

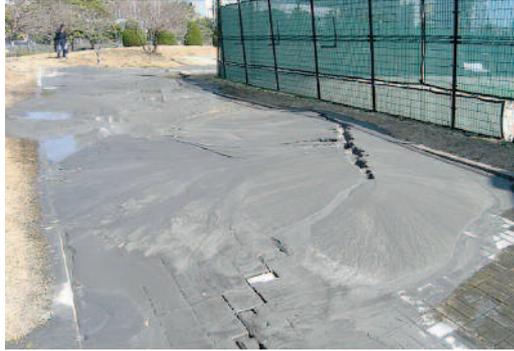
Figura 26  
Liquefazione a Urayasu City.

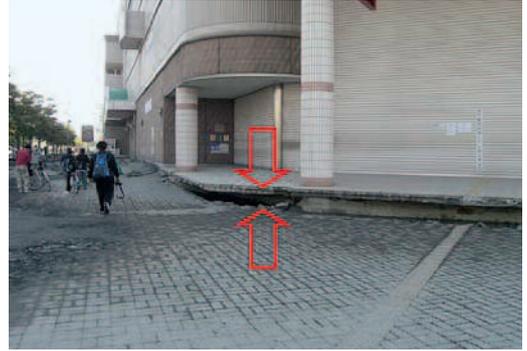
Figura 27  
Subsidenza di 45 cm della superficie del terreno di fronte ad un centro commerciale (Urayasu City).

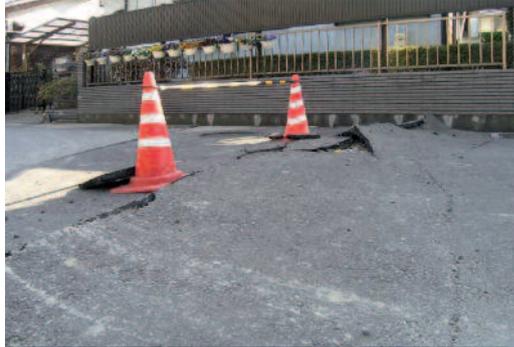
Figura 28  
Distorsione differenziale della pavimentazione stradale in una zona residenziale di Mihama di Chiba.

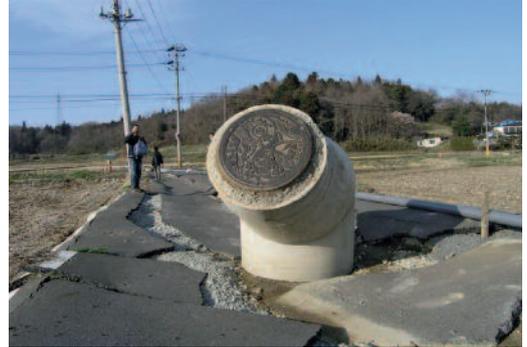
Figura 29  
Sollevamento di un tombino e contemporanea subsidenza del terreno con pesante danneggiamento del manto stradale a Sukagawa di Fukushima.

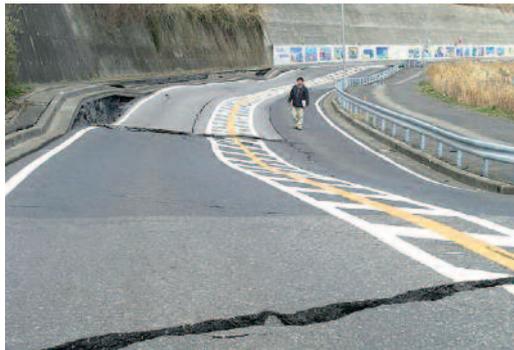
Figura 30  
Distorsione differenziale della pavimentazione stradale in una zona residenziale di Mihama di Chiba.

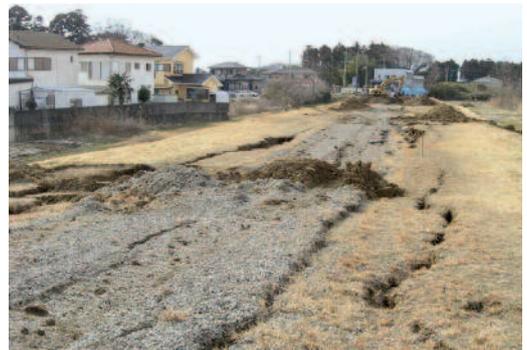
Figura 31  
Spostamento laterale dovuto a liquefazione di un terrapieno del fiume Naka.

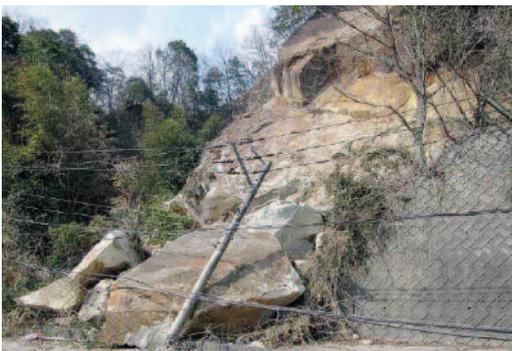
Figura 32  
Caduta di una porzione di parete rocciosa a Ohgo di Ibaraki.

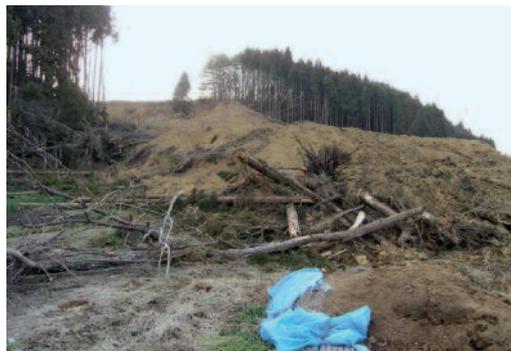
Figura 33  
Rottura di un pendio naturale a Hanokodaira di Shirakawa City.

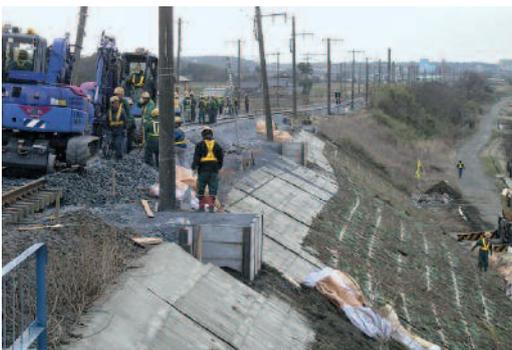
Figura 34  
Distorsione di un terrapieno ferroviario (Joban Line della Japanese Railway East, vicino a Mito, Ibaraki).

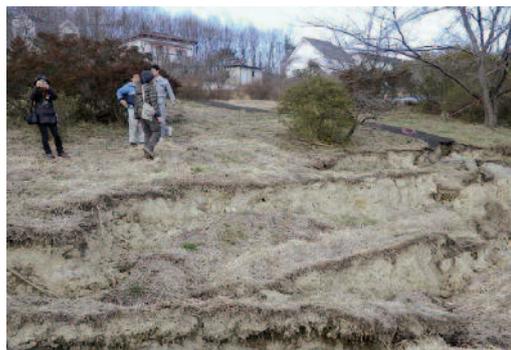
Al contrario, invece, sono stati riscontrati molteplici problemi nel caso di riempimenti artificiali di terreni residenziali sviluppati in aree collinari. La Figura 35 mostra, ad esempio, il danneggiamento del versante Midorigaoka, nella zona di Shiroishi, a sud di Sendai, che ha una storia particolare. Esso, infatti, fu sottoposto a fenomeni franosi anche durante il terremoto Miyagiken-Oki del 1978 mentre il riempimento di terra era in fase di realizzazione e proprio in quel periodo gli ingegneri giudicarono impossibile stabilizzare perfettamente il terreno, cosicché, invece di venderlo in quanto zona residenziale, lo declassarono convertendolo in un parco verde. Questa decisione si è dimostrata, col tempo, particolarmente felice, dato che la parte superiore del pendio è franata nuovamente per effetto del terremoto dello scorso marzo, mentre la parte inferiore è rimasta intatta, poiché è stata stabilizzata nei confronti delle infiltrazioni d'acqua sotterranee.

Figura 35  
Danneggiamento del pendio di Midorigaoka Shiroishi, nella Prefettura di Miyagi.

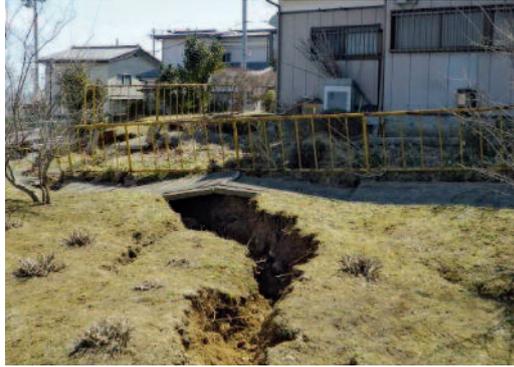
Simili danneggiamenti sono avvenuti anche nell'area più vicina a Sendai: la Figura 36 dimostra come un danneggiamento di questo tipo fosse atteso per effetto di un evento sismico ed infatti questa zona è stata lasciata libera, senza nessuna costruzione, finché si è effettivamente danneggiata a causa del terremoto dello scorso marzo. Decisioni avvedute di questo tipo non sempre, però, sono state prese; nell'area adia-

Figura 36  
Collasso per in  
stabilizzazione di un terreno  
residenziale a  
Midorigaoka (Sendai).

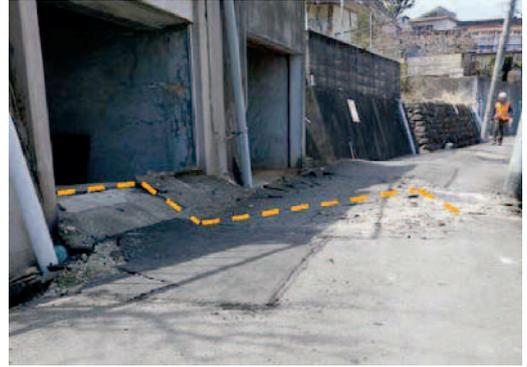
Figura 37  
Distorsione della superficie  
del suolo sul fondo di un  
pendio instabile a  
Midorigaoka (Sendai).

cente a quelle appena descritta, infatti, il terreno ha subito una distorsione compressiva sul fondo di un pendio instabile, che ha danneggiato gli edifici situati nella zona (Figura 37).
