## Dossier preliminare sui terremoti $M_w=6.0$ del 20 maggio e $M_w=5.8$ del 29 maggio 2012 in Emilia

Di seguito si riporta un breve report preliminare in cui si riassumono in modo generale le principali informazioni provenienti dalle due attività sopra descritte, dedicando un livello di dettaglio maggiore al danneggiamento di una particolare tipologia: i capannoni industriali.

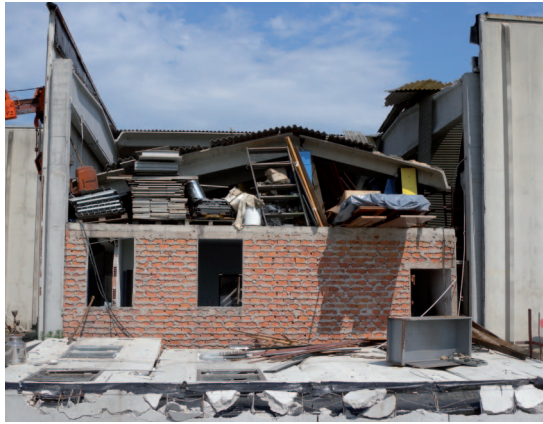
- **Capannoni industriali:** sono stati rilevati danni molto estesi e crolli in molte delle strutture appartenenti a questa tipologia. Il danneggiamento maggiormente ricorrente osservato è dato dalla perdita di appoggio delle travi a causa della mancanza di appropriati sistemi di collegamento fra gli elementi orizzontali di copertura e quelli verticali in elevazione (Figura 25). Ulteriori danni ricorrenti sono legati alla perdita di appoggio dei tegoli, non sempre appropriatamente vincolati alle travi di copertura, ed alla rottura dei collegamenti fra i pannelli di chiusura e la struttura, con conseguente caduta dei pannelli, apparentemente non danneggiati.

Figura 25  
Crollo della copertura di  
un capannone industriale a  
Mirabello (FE)

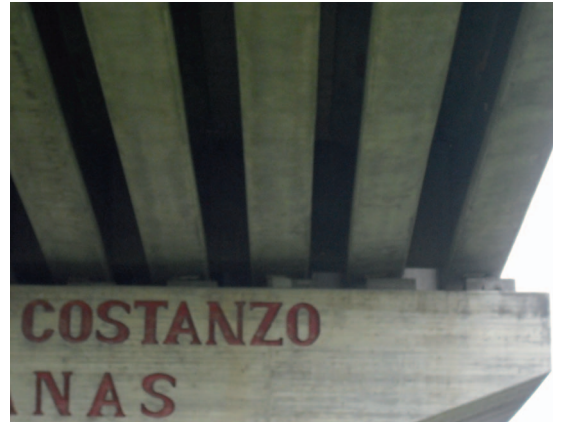
- **Ponti:** la rete dei trasporti è stata pesantemente condizionata dagli eventi sismici occorsi. I ponti, infatti, sono stati interessati da svariati meccanismi fra i quali: il disassamento trasversale delle campate dell'impalcato fino a circa 30 cm (Figura 26), il martellamento delle travi in direzione longitudinale, l'elevata fessurazione in corrispondenza dei giunti e delle spalle, spostamenti residui in direzione longitudinale fino a circa 20 cm dovuti sia agli eventi principali del 20 maggio, sia alle scosse successive.

Figura 26  
Disassamento dell'impalcato  
di un ponte

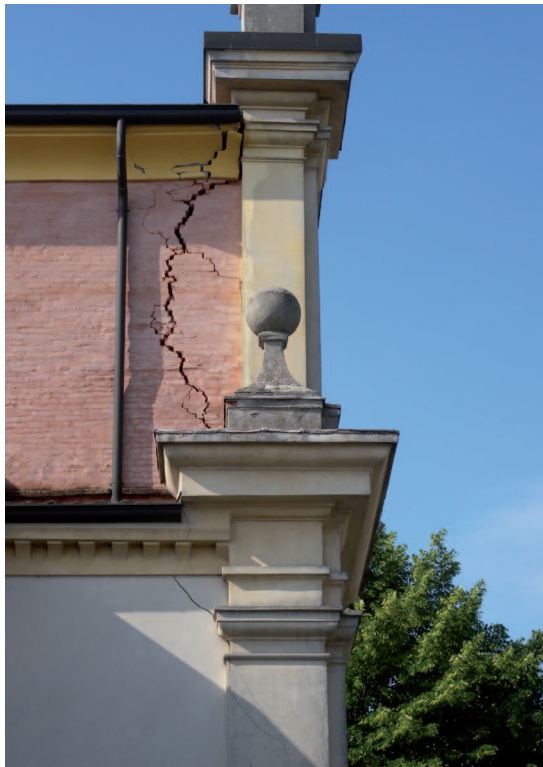
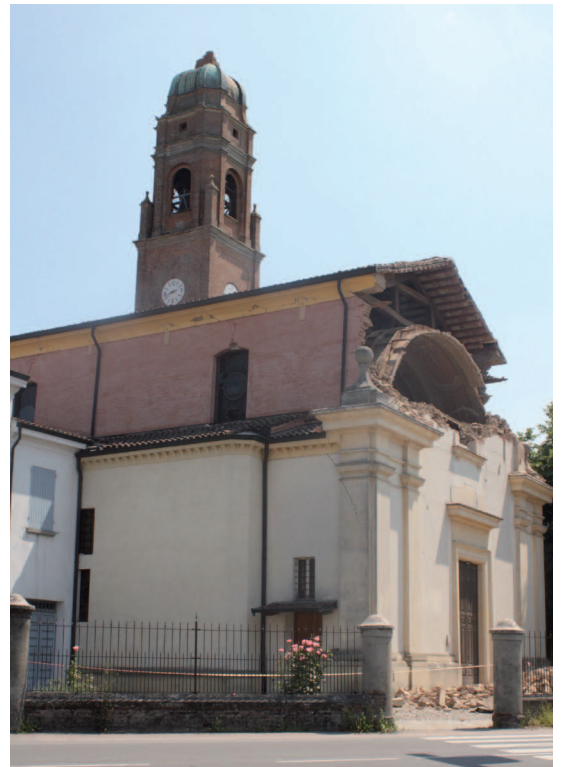
- **Strutture monumentali e Chiese:** molti campanili e torri con orologio sono stati distrutti parzialmente o completamente. Le facciate delle Chiese, in diversi casi, sono state prossime al collasso in corrispondenza degli eventi del 20 maggio, per poi subire l'attivazione di un meccanismo di collasso vero e proprio durante le scosse dei giorni successivi, in particolare di quelle del 29 maggio (Figura 27). È da notare

Figura 27  
Chiesa di san Giacomo  
a Mirandola (MO) dopo  
le scosse del 20 maggio  
(sinistra) e dopo quelle del  
29 maggio (destra).

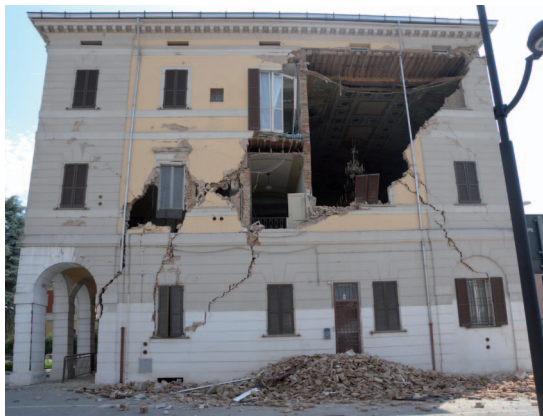
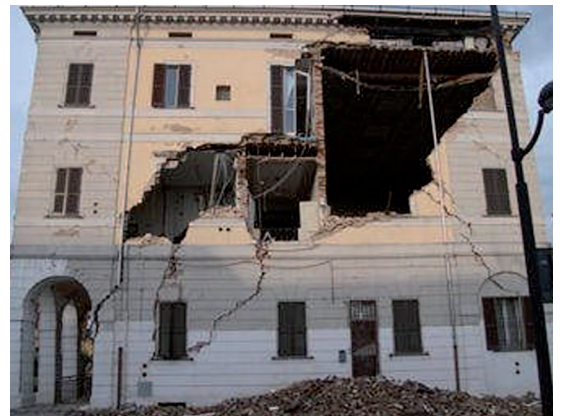
che molti crolli sono stati resi possibili anche dal fatto che gli edifici appartenenti a questa tipologia, pur includendo strutture importanti e di dimensioni geometriche rilevanti, raramente erano provvisti di sistemi di rinforzi quali catene o tiranti, come riscontrato durante i sopralluoghi effettuati. Anche diverse strutture monumentali hanno pesantemente sofferto gli effetti delle scosse avvenute ripetutamente nel corso dei giorni, manifestando un pesante danneggiamento progressivo, fino a crolli parziali o totali (Figura 28)

Figura 28  
Danneggiamento del  
Municipio di Sant'Agostino  
(FE) dopo le scosse del 20  
maggio (a sinistra) e dopo  
quelle del 29 maggio (a  
destra)

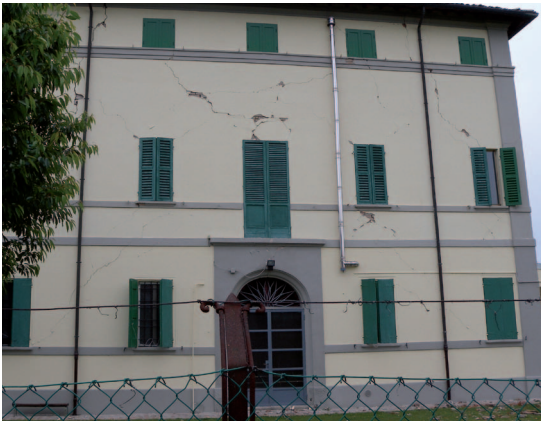
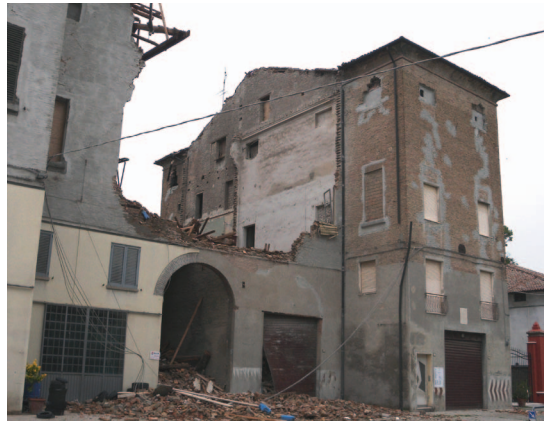
Figura 29  
Danni al patrimonio edilizio-  
residenziale a Finale Emilia  
(FE).

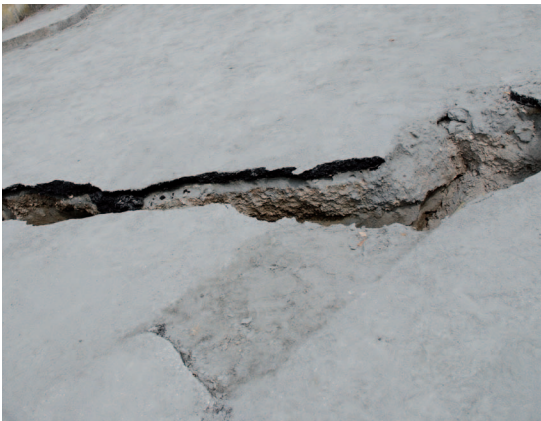
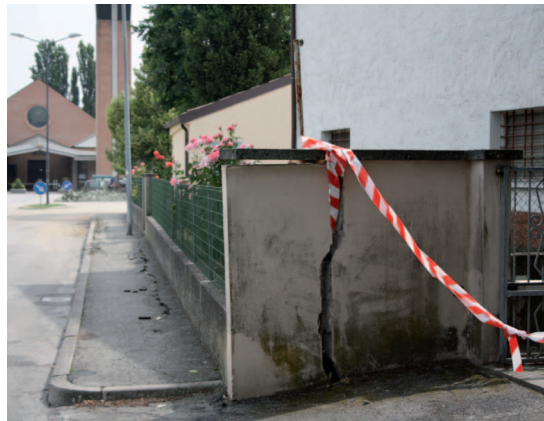
Figura 30  
Dissesti in corrispondenza  
della carreggiata stradale  
(a sinistra) e dei marciapiedi  
(a destra) con conseguente  
danneggiamento alle strutture  
a San Carlo, frazione di  
Sant'Agostino (FE).

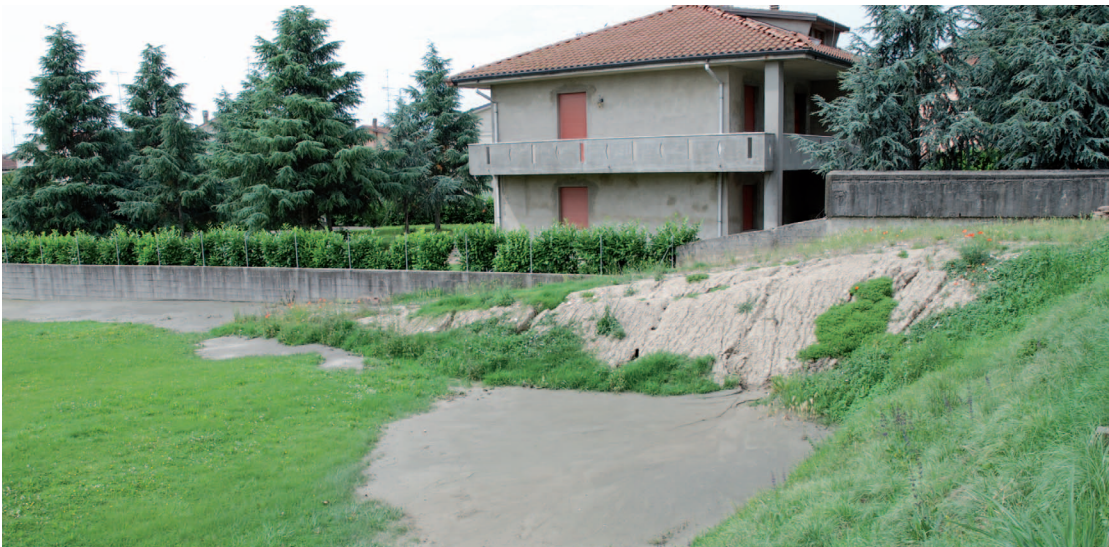
Figura 31  
Liquefazione a San Carlo,  
frazione di Sant'Agostino  
(FE).

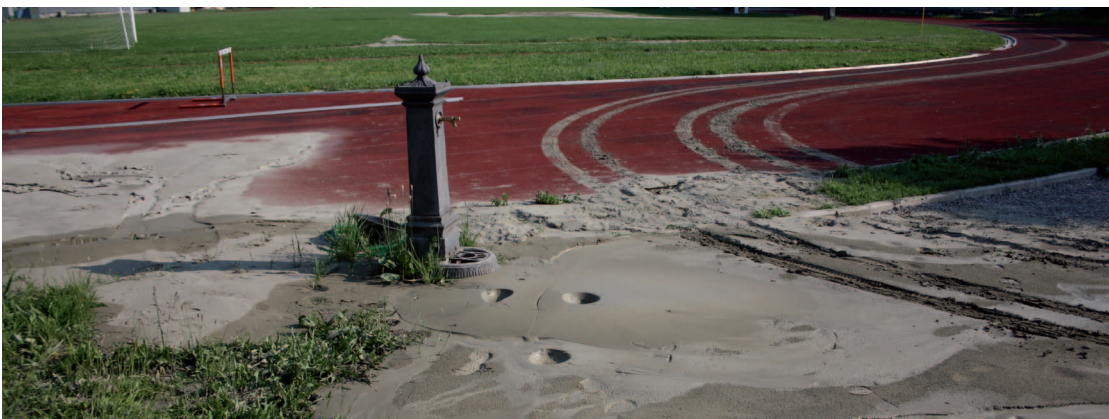
Figura 32  
Liquefazione al campo  
sportivo di San Felice sul  
Panaro (MO).

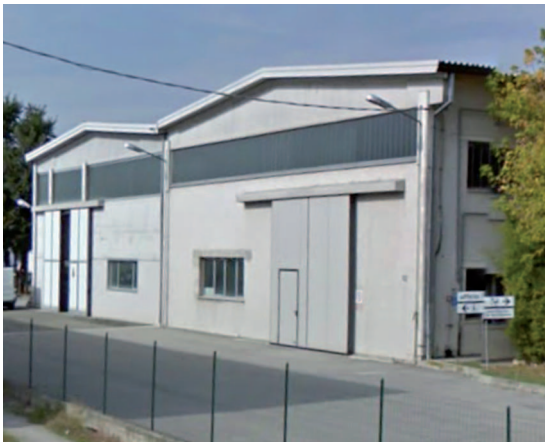
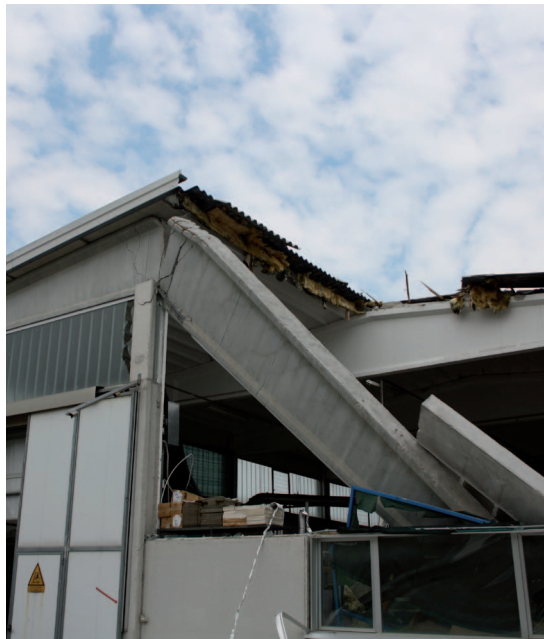
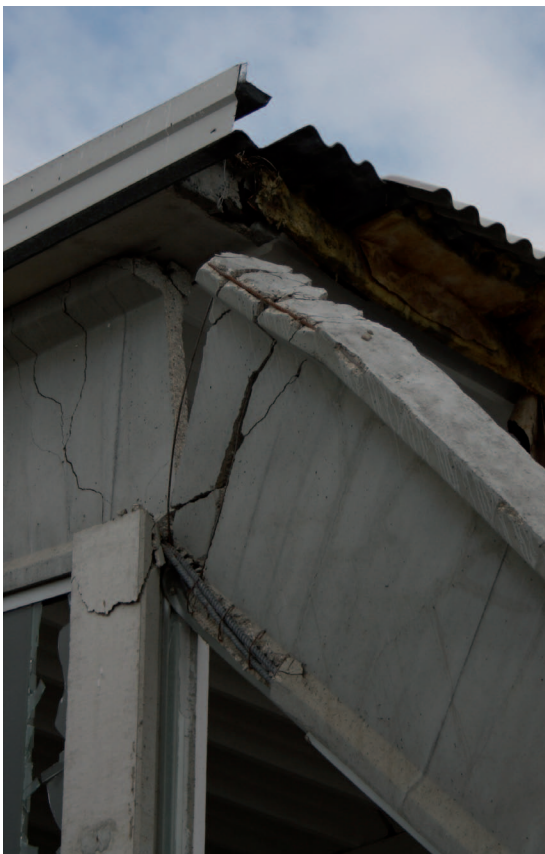
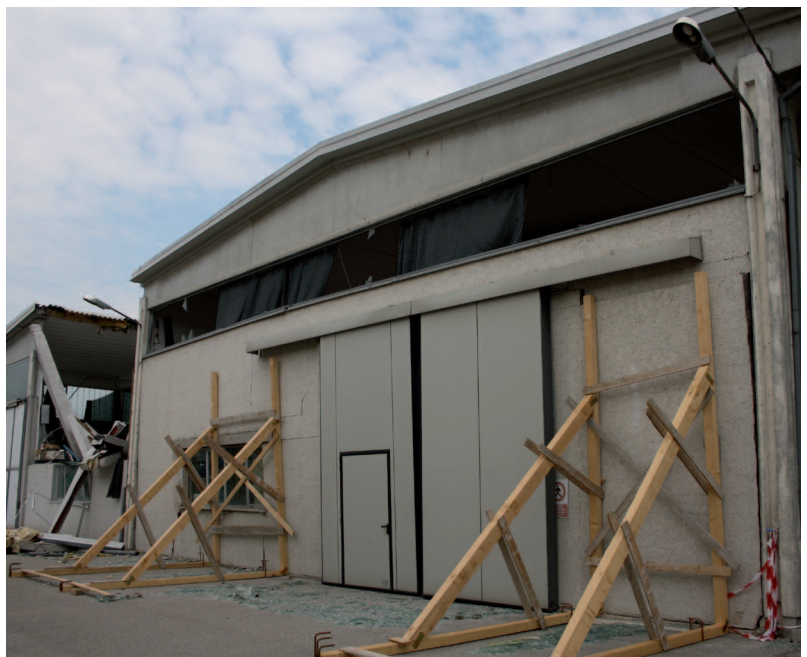
Durante le scosse del 20 maggio, una trave a doppia pendenza dell'ampliamento, costituito da una struttura prefabbricata a telaio con pilastri di sezione 40 x 35 cm, ha subito la perdita di appoggio da un estremo, diventando una mensola e spezzandosi a metà per eccessivo taglio, facendo crollare parte della copertura. La trave in questione appoggiava su di un pilastro del capannone adiacente preesistente. Il capannone originario, invece, è stato assoggettato a spostamenti residui fuori piano dei pannelli e delle travi di copertura nella loro direzione longitudinale.

Figura 34  
Stabilimento produttivo a San Felice (coordinate geografiche 44.837°, 11.124°): stato di fatto prima del sisma, scalzamento della trave a doppia pendenza dell'ampliamento dal pilastro preesistente e rottura della trave, dettaglio del collegamento trave-pilastro e fuori piano dei pannelli del capannone originario.

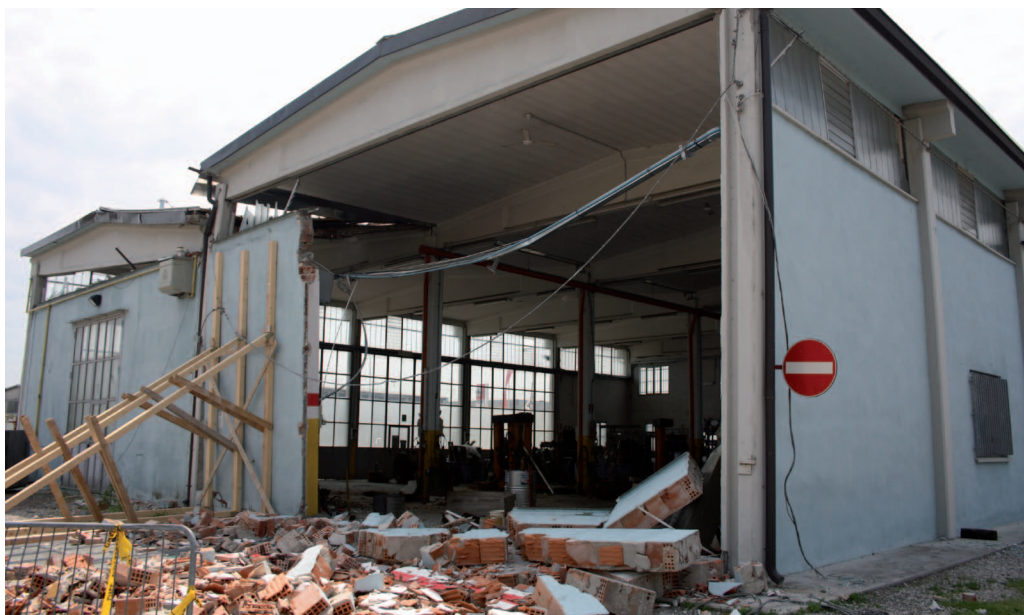
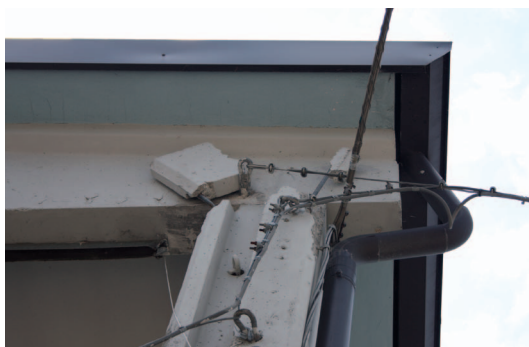
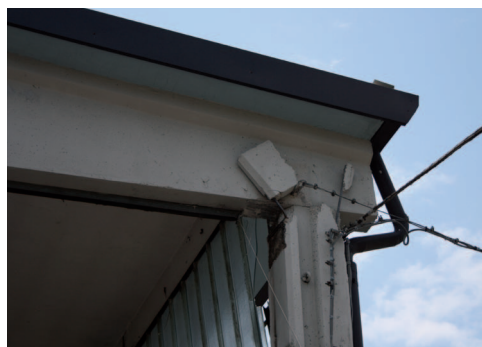
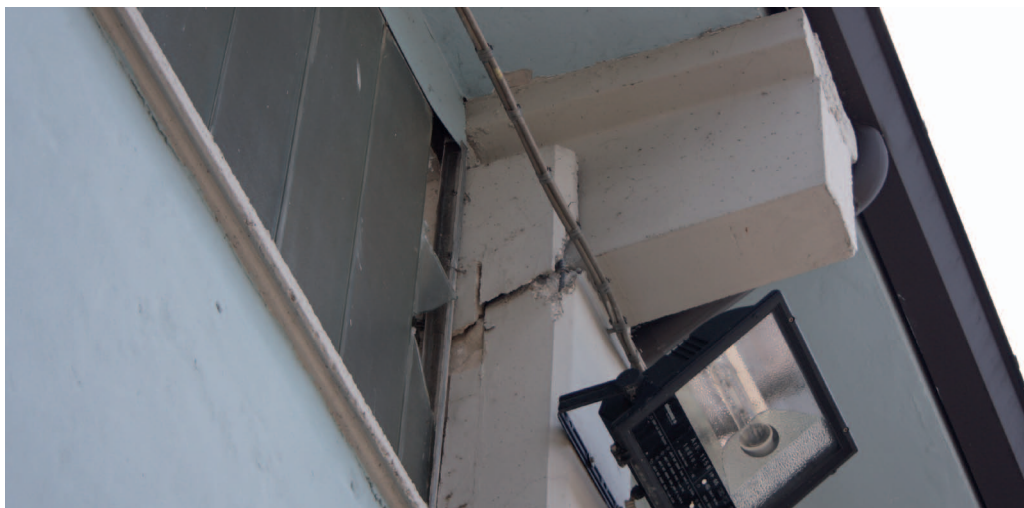
Il capannone di Figura 35, un sistema a telaio con pilastri di sezione 40 x 35 cm, ha superficie coperta di 32 x 24 m (pari a 770 m<sup>2</sup>), è situato a San Felice sul Panaro (MO) è stato costruito approssimativamente nel 1975, ed è adibito ad officina.

Dopo il sisma del 20 maggio sono stati riscontrati: la rottura per taglio delle forcelle in testa ai pilastri, la perdita di appoggio delle travi a doppia pendenza, il conseguente crollo della copertura, spostamenti residui fuori piano

Figura 35  
Capannone a San Felice  
(coordinate geografiche  
44.836°, 11.125°):  
scalzamento della trave  
a doppia pendenza di  
copertura, crollo dei  
tamponamenti in muratura,  
rottura per taglio delle  
forcelle in testa ai pilastri.

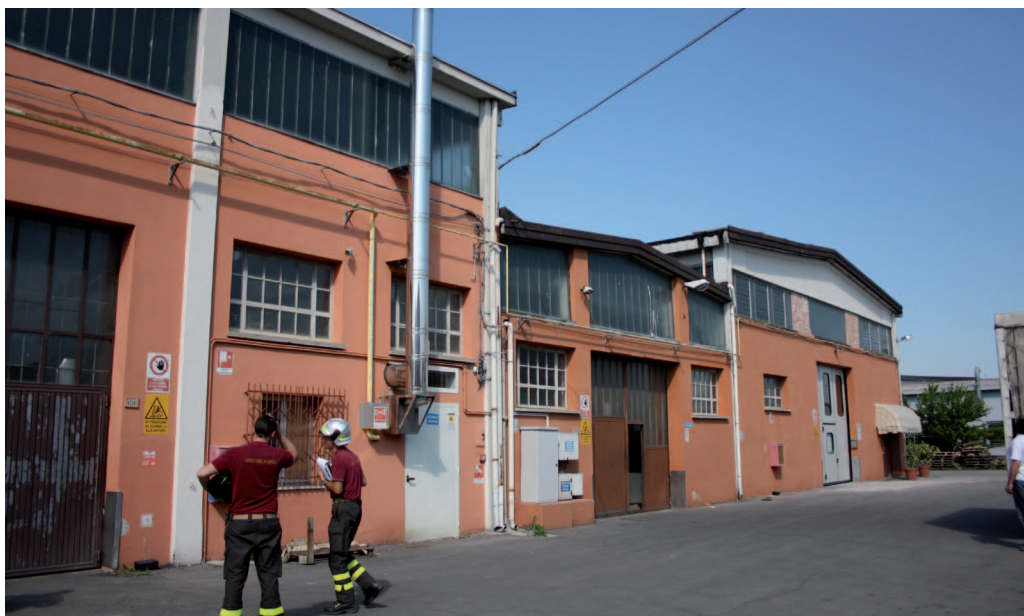
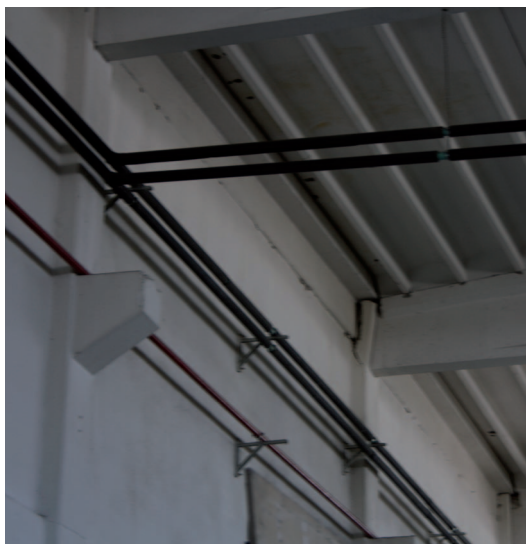
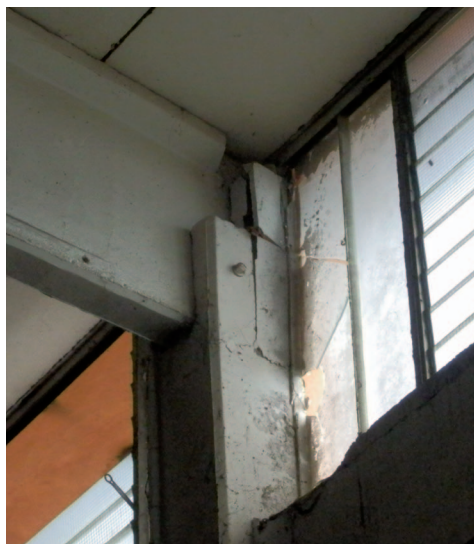
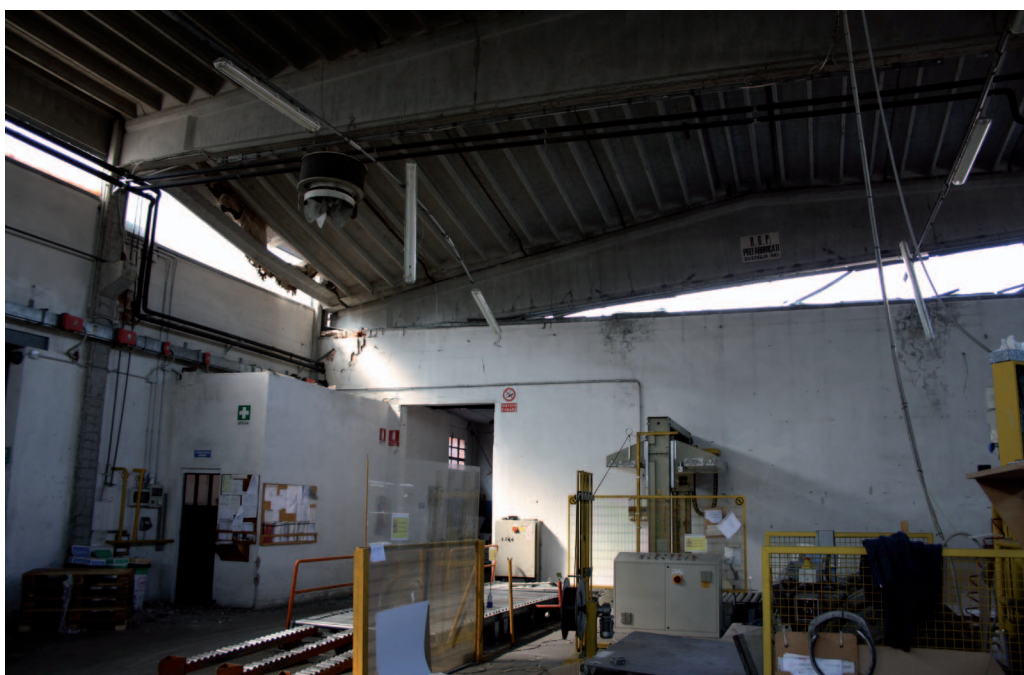
dei pannelli e delle travi rispetto alla struttura in direzione longitudinale, rottura dei pannelli di tamponamento in muratura. In Figura 36 è rappresentata una struttura prefabbricata molto articolata, contraddistinta da uno schema a telaio e di superficie superiore a 3000 m<sup>2</sup>. Tale struttura, ubicata anch'essa a San Felice sul Panaro (MO) dopo il terremoto del 20 maggio ha subito danni estesi alle forcelle in sommità ai pilastri e la perdita di appoggio di una trave a doppia pendenza.

Figura 36  
Stabilimento a San Felice  
(coordinate geografiche  
44.834°, 11.120°): rottura  
delle forcelle in testa ai  
pilastri e scalzamento della  
trave a doppia pendenza di  
copertura.

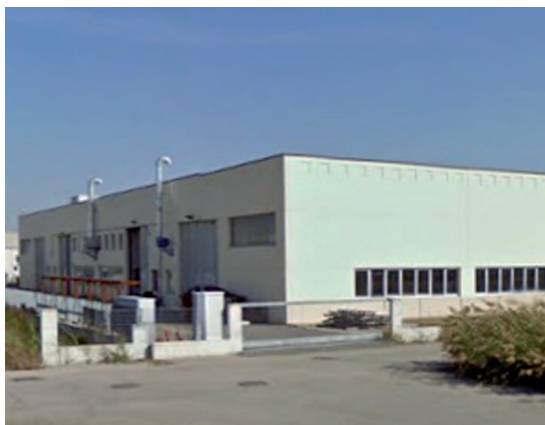
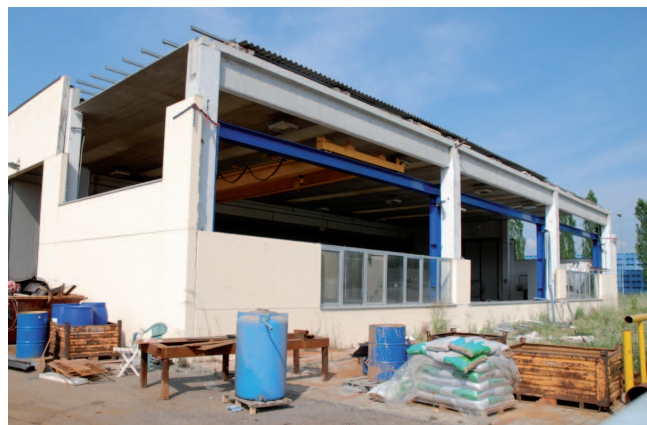
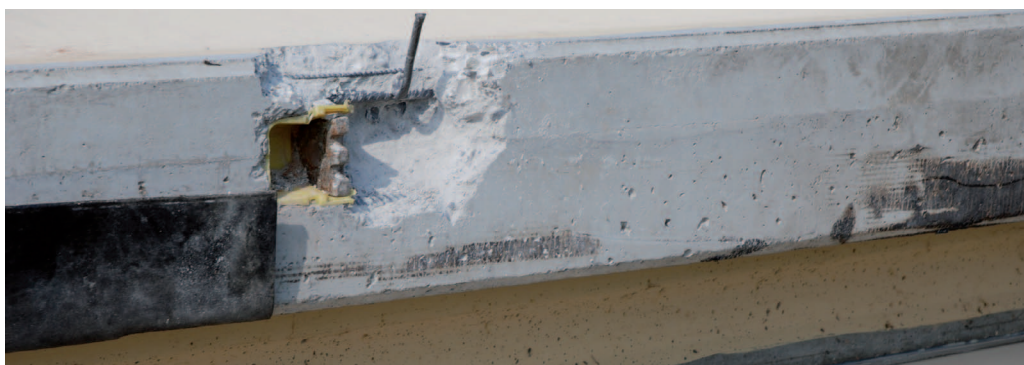
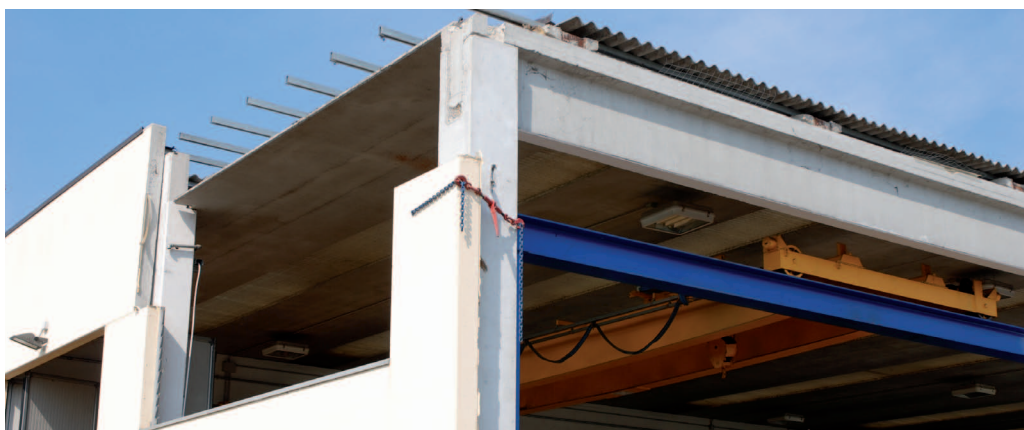
Nell'edificio di Figura 37, una struttura prefabbricata a telaio con pannelli di tamponamento orizzontali, si è avuta la rottura dei sistemi di collegamento che connettevano questi ultimi ai pilastri a cui erano appesi. La conseguenza è stata il distacco dei pannelli, il crollo degli stessi e l'espulsione degli elementi vetrati. L'edificio di Figura 38 è ubicato a Finale Emilia (MO). Esso è costituito da una struttura a telaio in c.a. prefabbricato con pannelli orizzontali di tamponamento appesi ai pilastri, edificato all'estremità di un corpo preesistente, anch'esso prefabbricato a telaio e caratterizzato da tamponamenti in muratura. L'edificio più recente presenta tre campate in direzione longitudinale e una in quella trasversale ed ospita un carroponete le cui vie di corsa si sviluppano in direzione longitudinale al fabbricato. In direzione trasversale sono visibili particolari travi a sezione variabile, equivalenti

ad una mezza trave a doppia pendenza, che risultano vincolate ad una estremità con una forcella e all'altra, necessariamente, con una connessione a spinotto. Da una prima valutazione visiva dall'esterno, sembra che i pilastri, durante l'azione sismica, abbiano sofferto un particolare danneggiamento a taglio in corrispondenza delle travi che supportano le vie di corsa del carroponete (punti A in figura). Tale sollecitazione sembra sia stata ulteriormente amplificata dall'azione delle travi di copertura, che, diversamente vincolate agli estremi, da una parte hanno potuto compiere uno spostamento relativo sulla testa del pilastro (punto C) e dall'altra hanno imposto una deformazione aggiuntiva al pilastro stesso (punto B) incrementandone la sollecitazione di taglio. L'edificio preesistente non presenta gravi danneggiamenti ai pilastri, ma è visibile il crollo della copertura e la rottura degli infissi.

Figura 37  
Stabilimento a San Felice  
(coordinate geografiche  
44.838°; 11.123°):  
configurazione prima  
del terremoto, rottura dei  
collegamenti pannello-  
struttura e crollo dei  
tamponamenti stessi, dettagli  
dei collegamenti.

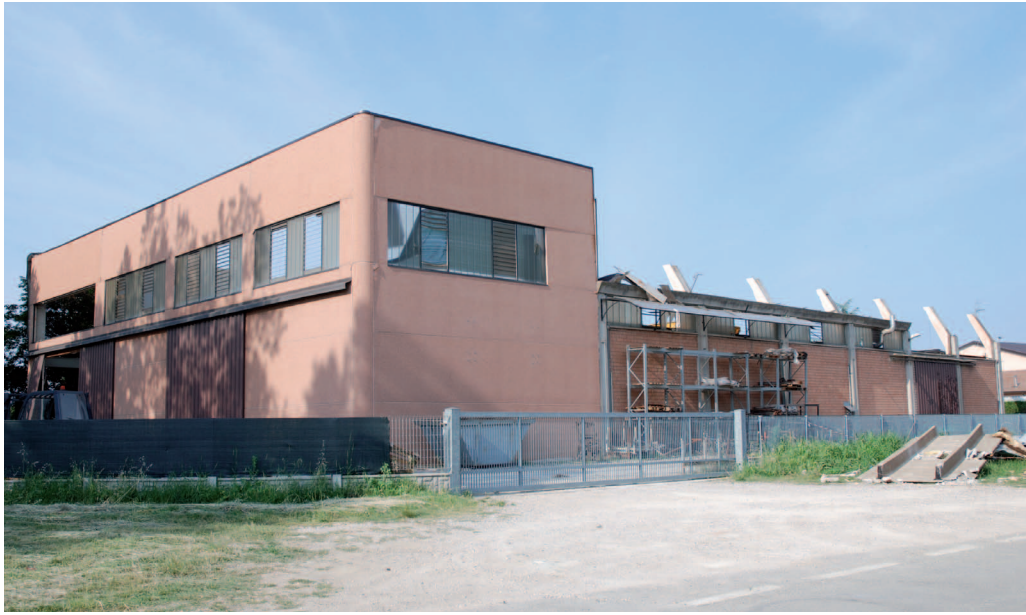
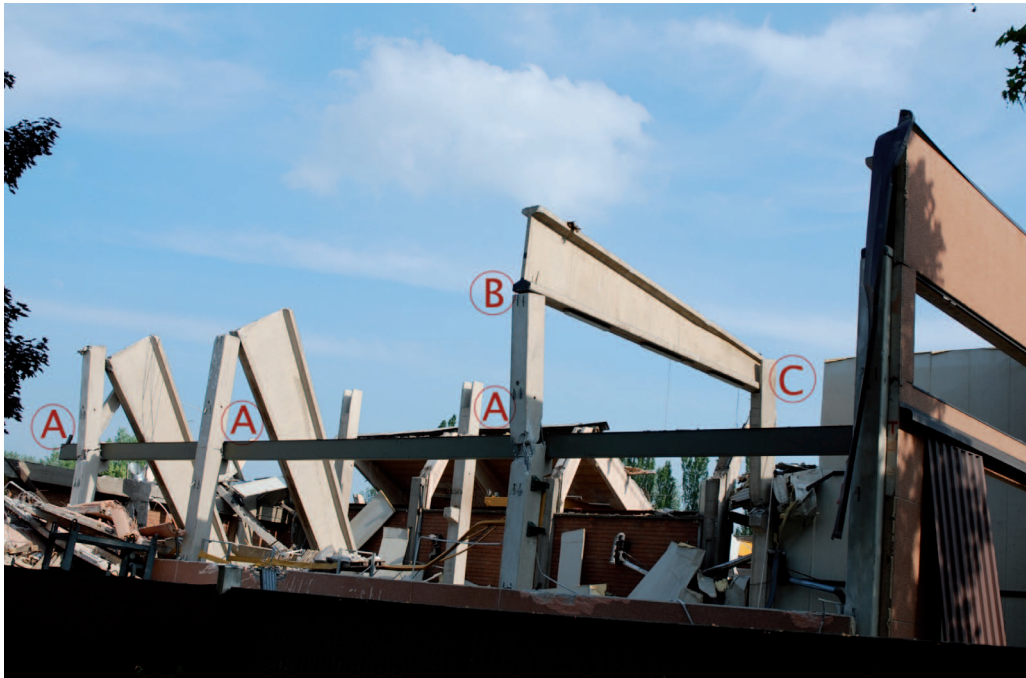
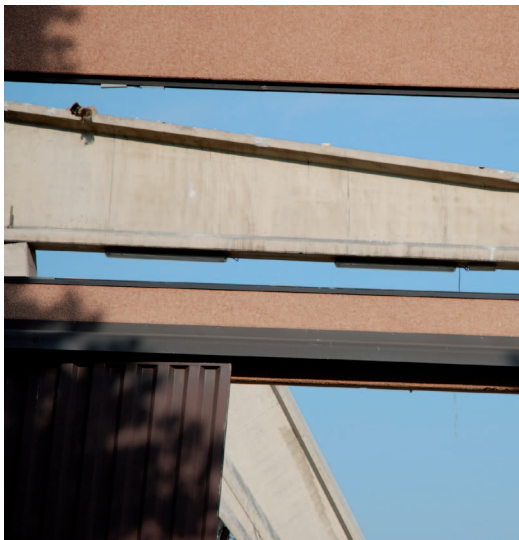
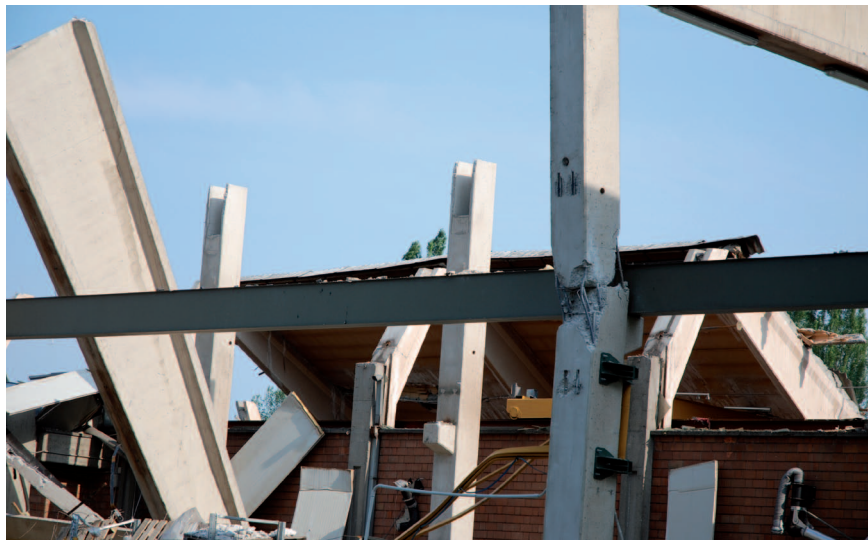
Figura 38  
Struttura prefabbricata a  
Finale Emilia (coordinate  
geografiche 44.847°,  
11.208°): crollo della  
copertura dell'edificio  
preesistente, crollo delle  
travi di copertura della  
struttura più recente, dettaglio  
delle mezze travi a doppia  
pendenza e dei differenti  
collegamenti agli estremi,  
danneggiamento a taglio  
dei pilastri in corrispondenza  
della vie di corsa del  
carroponete.

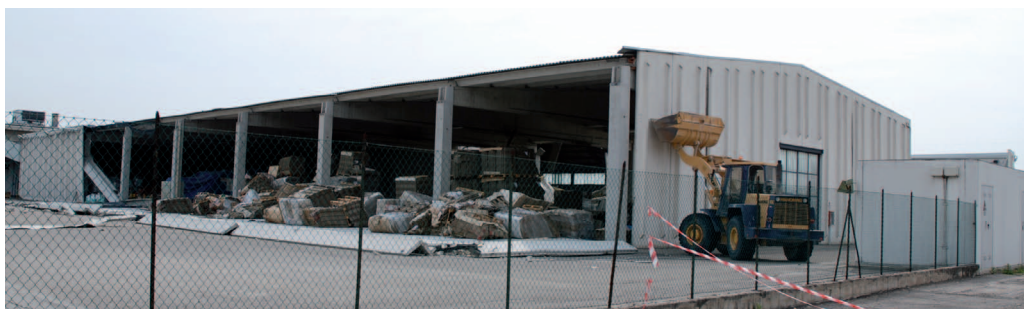
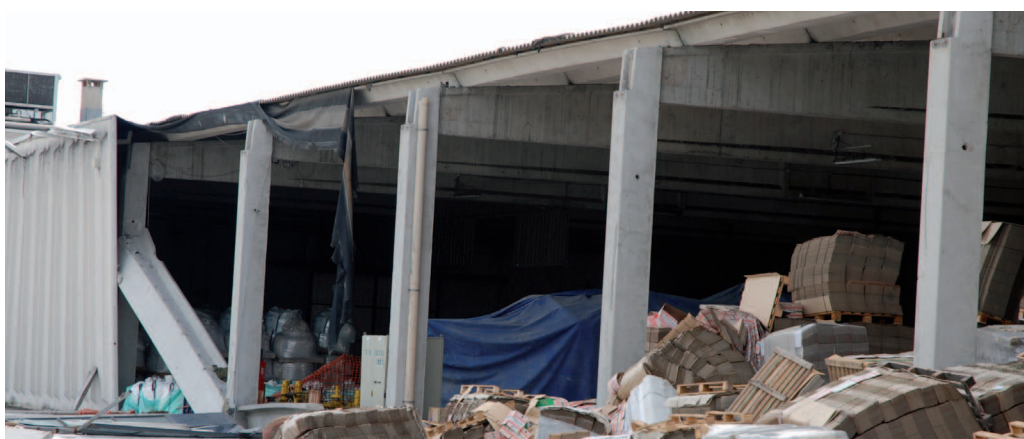
L'edificio di Figura 39 è ubicato a Roversetto (FE): è composto da una struttura prefabbricata a telaio in c.a. con pannelli verticali di tamponamento. L'azione del sisma ha causato la rottura dei collegamenti fra i pilastri e la struttura ed il conseguente distacco e crollo dei pannelli verticali dalla struttura portante.

Figura 39  
Stabilimento a Roversetto (FE) (coordinate geografiche 44.789°, 11.370°): rottura dei collegamenti pannello – struttura e conseguente caduta dei tamponamenti stessi.

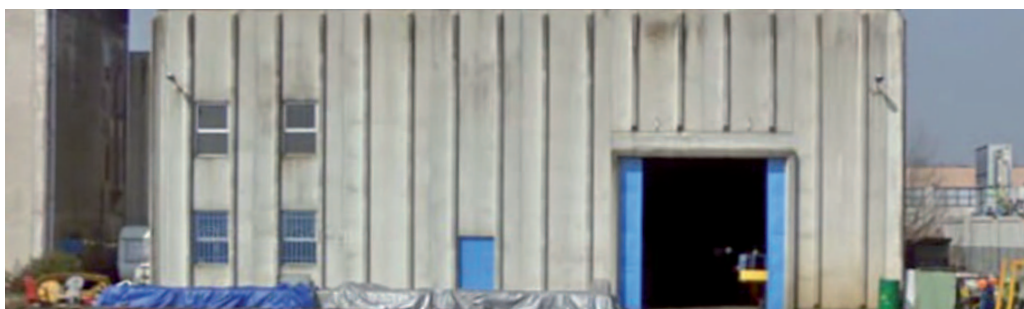
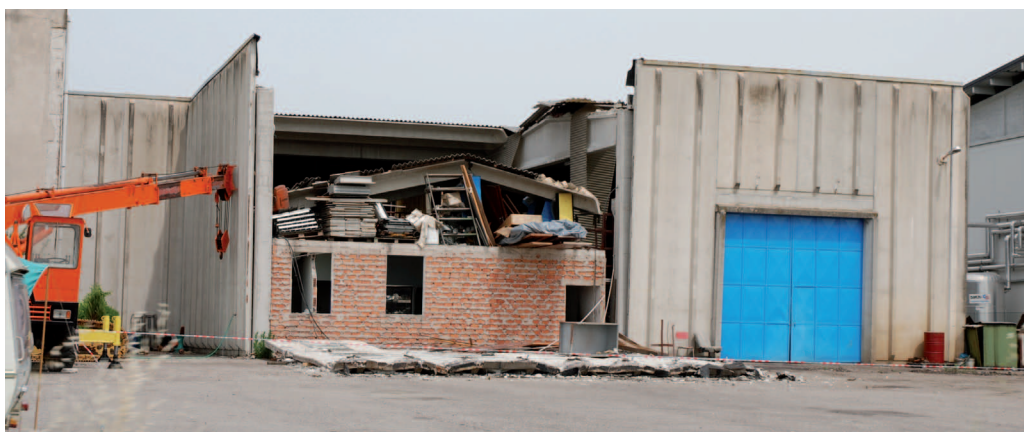
L'edificio di Figura 40 è situato a Mirabello (FE) ed è una struttura prefabbricata a telaio con pannelli verticali di tamponamento. A seguito

Figura 40  
Stabilimento a Mirabello (FE) (coordinate geografiche 44.811°, 11.435°): configurazione non danneggiata e configurazione dopo il sisma, caratterizzata dallo scalzamento degli elementi di copertura e rottura dei collegamenti pannello – struttura, con conseguente caduta dei pannelli verticali di tamponamento.

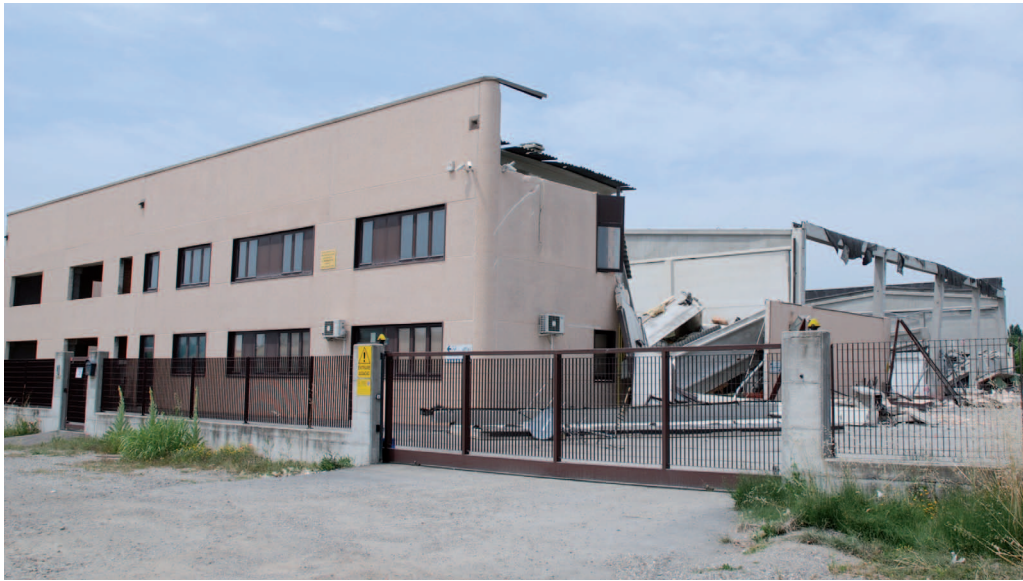
Figura 41  
Stabilimento a Cavezzo  
(MO) (coordinate  
geografiche 44.825°,  
11.038°): scalzamento delle  
travi a doppia pendenza e  
crollo dei tegoli binervati di  
copertura.
