Terremoto dell'Emilia - danni ad edifici produttivi a struttura prefabbricata

Emilia earthquake - damage to buildings in manufacturing prefabricated structure

Marco Savoia¹, Claudio Mazzotti², Nicola Buratti³, Barbara Ferracuti⁴, Marco Bovo⁵, Veronica Ligabue⁶, Loris Vincenzi⁷ ■

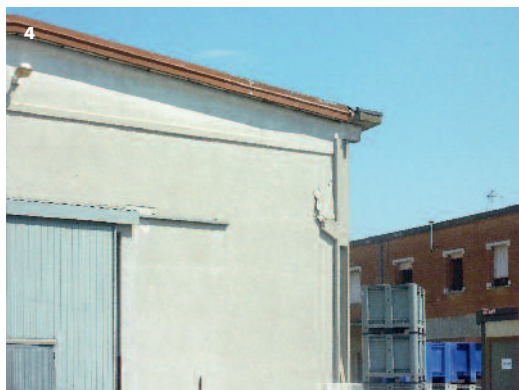
Figura 4
S. Felice sul Panaro - Edificio prefabbricato con pannelli in muratura regolari, solo leggermente danneggiato dal terremoto.

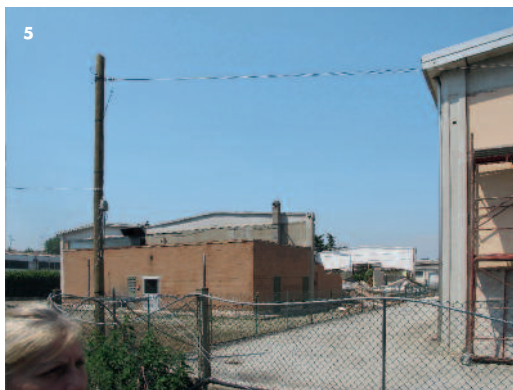
Figura 5
Mirandola - Edificio prefabbricato crollato con l'eccezione dei due pannelli in muratura di facciata.

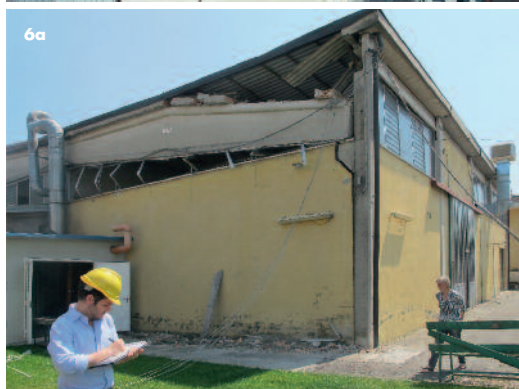
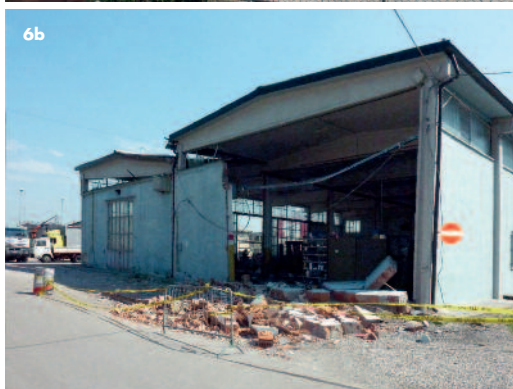
Al contrario, se i pannelli di tamponamento di facciata in muratura risultavano irregolari, come nel caso di presenza di finestre a nastro sotto trave, l'interazione tra il tamponamento e i pilastri prefabbricati ha spesso causato danni significativi a questi ultimi, che hanno portato in molti casi alla perdita dell'appoggio della trave sul pilastro. Si tratta probabilmente della causa di collasso più frequente nelle aree industriali di San Felice sul Panaro e Mirandola (Figura 6). Tipicamente questo tipo di collasso ha interessato solo i portali di facciata, estendendosi in qualche caso al portale successivo (Figura 6d). È facile verificare infatti come la presenza del pannello di tamponamento abbia infatti reso uno dei due pilastri di facciata decisamente più corto, e quindi più rigido di tutti gli altri, e pertanto abbia assorbito gran parte del taglio orizzontale dell'intero capannone. In tale pilastro, di

Figura 6
Crolli causati da pannelli di tamponamento in muratura irregolari a causa della presenza di finestre a nastro. Il prefabbricato di Figura 6(c) è quello la cui foto all'interno prima del sisma è riportata in Figura 1.

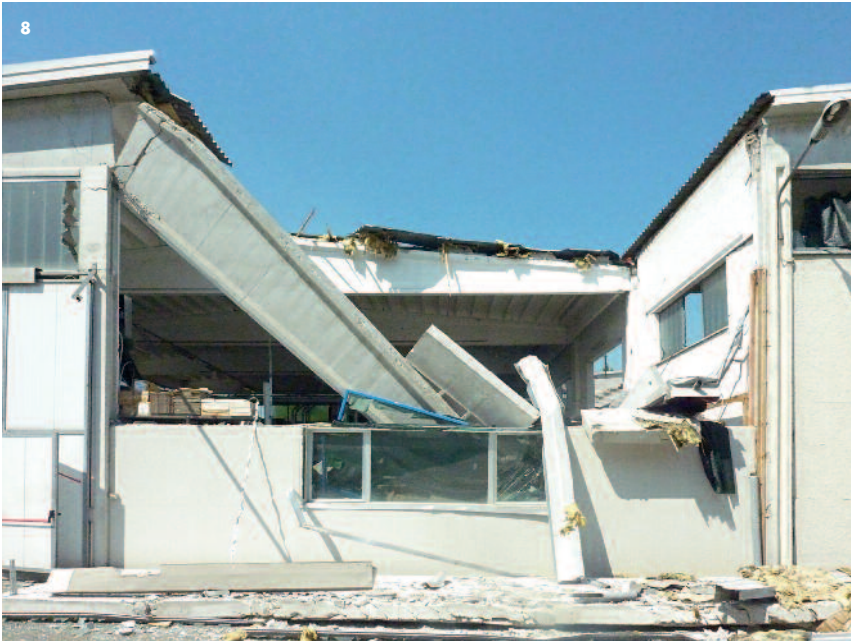
L'interazione tra i portali prefabbricati e gli elementi non strutturali di facciata ha rappresentato la causa anche di altri danni severi e crolli. Ad esempio la Figura 8 mostra un crollo causato dalla interazione del portale di facciata con un pilastro, posizionato in corrispondenza della mezzeria della trave del portale di facciata (sulla sinistra della Figura 8), il cui ruolo era

Figura 8
S. Felice sul Panaro. Crollo della travata esterna a causa della interazione con un pilastro non strutturale di facciata.

quello di sorreggere il pesante portone metallico a sinistra. La trave prefabbricata, progettata chiaramente secondo uno schema di semplice appoggio alle estremità, si è invece di fatto trovata in uno schema iperstatico di trave su tre appoggi e pertanto, durante le forti oscillazioni dovute alle accelerazioni del sisma, la trave ha perso il supporto laterale del pilastro a destra in figura, spezzandosi successivamente in quanto sollecitata secondo uno schema a mensola anziché in semplice appoggio alle estremità. Infine, pannelli di tamponamento irregolari, non collegati alla trave superiore in calcestruzzo armato a causa delle finestre a nastro, sono spesso stati oggetto di crolli oppure sono risultati significativamente danneggiati dal sisma (Figura 6b e Figura 9).

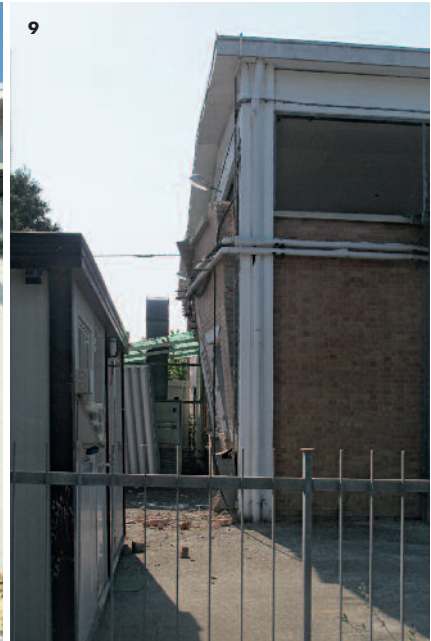
Figura 9
Mirandola - Fuori piombo di un pannello in muratura non collegato alla trave superiore in calcestruzzo armato, a causa della presenza di una finestrata a nastro.

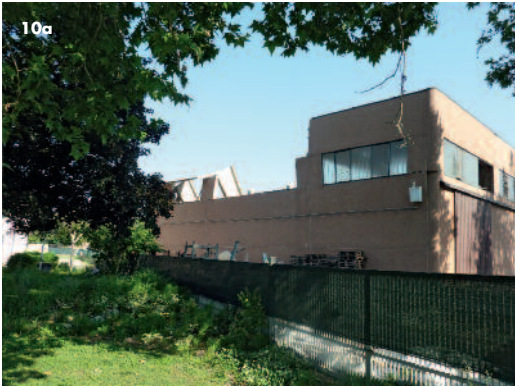
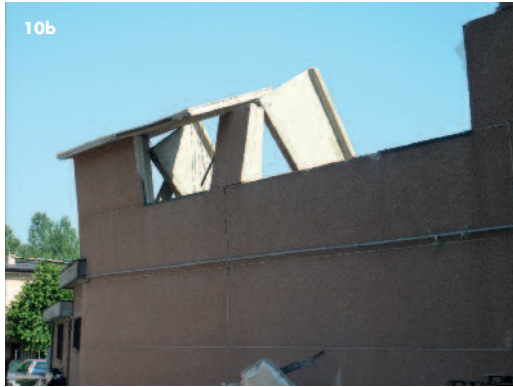
I meccanismi di collasso osservati negli edifici prefabbricati di più recente costruzione sono più vari e complessi, e certamente meritano un'analisi approfondita le cause di alcuni crolli davvero eclatanti (Figura 10a, b).

Figura 10
Crollo di un edificio prefabbricato di recente costruzione.

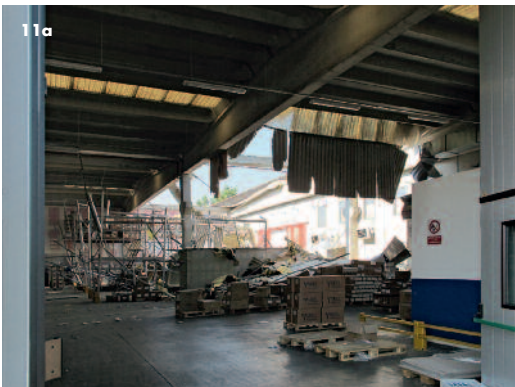
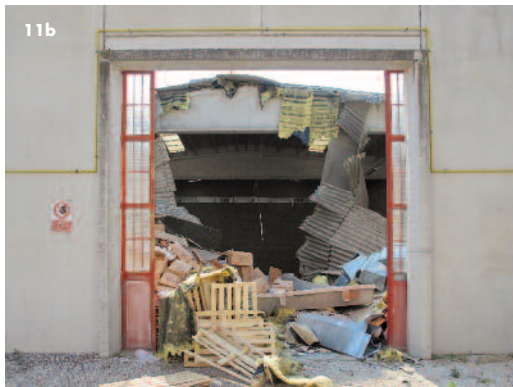
In molti casi, sono stati osservati collassi parziali dovuti alla caduta di elementi di copertura non collegati alle travi prefabbricate, anche senza che fossero evidenti danni ai pilastri. Specialmente nel caso di coperture realizzate con elementi prefabbricati alternati a lucernari, gli elevati spostamenti alla sommità dei pilastri, anche differenziali, e la deformabilità del piano della copertura hanno causato la perdita dell'appoggio degli elementi prefabbricati (Figura 11).

Figura 11
Mirandola - Caduta di elementi prefabbricati di copertura per perdita di appoggio, senza alcun danno evidenti nei pilastri verticali.

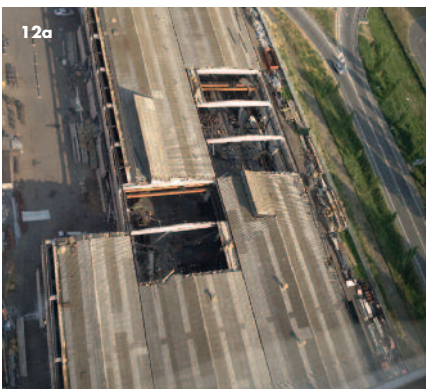
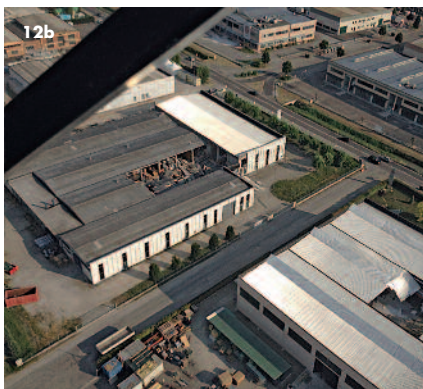
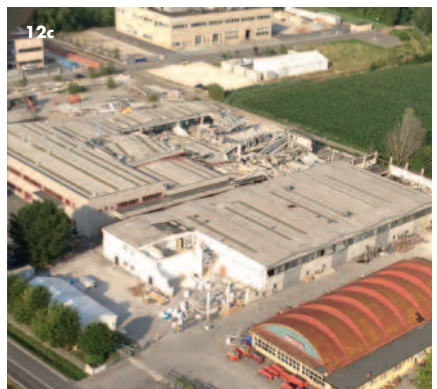
localizzata in corrispondenza di irregolarità in pianta dei prefabbricati, quali ad esempio la variazione del numero di campate (vedi Figura 12a ed il prefabbricato di sinistra in Figura 12b). In molti casi, il crollo ha interessato le campate di estremità (vedi prefabbricato di destra in Figura 12c), i cui telai di appoggio avendo masse di competenza differenti, sono state soggette a spostamenti differenziali che hanno causato la perdita di appoggio. In altri casi, invece, il crollo ha interessato porzioni centrali del fabbricato (ad esempio la costruzioni di destra di Figura 12b), a causa presumibilmente di una oscillazione in opposizione di fase delle campate adiacenti.

Figura 12
Crolli di elementi prefabbricati di copertura localizzati sovente in corrispondenza di irregolarità in pianta dei fabbricati.

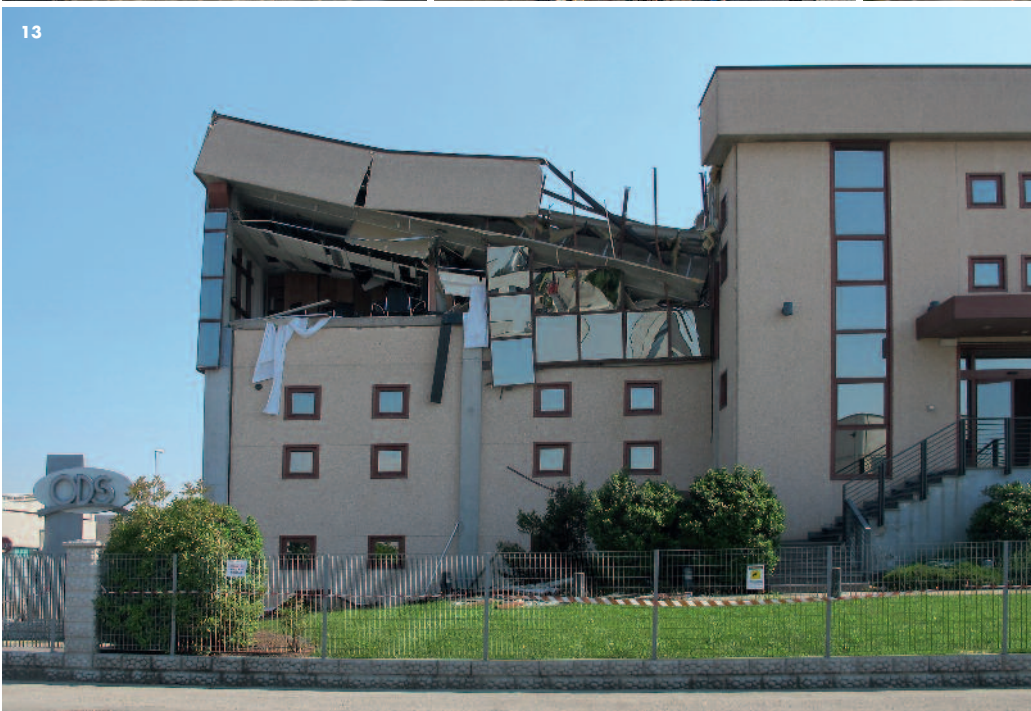
Nel caso dell'edificio pluripiano ad uso terziario di Figura 13, la perdita di appoggio della copertura prefabbricata è stata causata dall'irregolarità dell'edificio; la maggior rigidità della parte destra dell'edificio ha indotto il trasferimento di elevate forze orizzontali che hanno superato la forza trasferibile per attrito sugli appoggi delle travi in corrispondenza della variazione di larghezza dell'edificio.

Figura 13
Mirandola - Caduta di elementi di copertura prefabbricati per perdita di appoggio, correlata anche alla irregolarità in pianta dell'edificio.

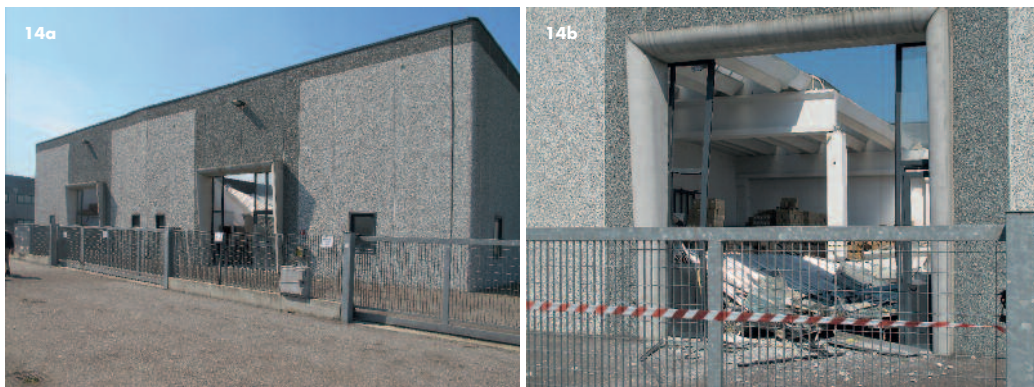
Molti crolli sono invece correlati chiaramente alla crisi per flessione di alcuni pilastri interni, ed in questi casi sono state coinvolte nel crollo estese porzioni del fabbricato. Un caso emblematico è documentato in Figura 14. Già nel corso della scossa del 20 maggio 2012, un danneggiamento significativo aveva interessato alla base alcuni pilastri intermedi, tant'è che il giorno del crollo avvenuto durante la scossa del 29 Maggio, documentato nelle fotografie, era presente sul posto una squadra di intervento, fortunatamente all'esterno del fabbricato. Un esame approfondito documenta chiaramente come la struttura, dimen-

Figura 14
Crollo completo di un
edificio industriale, con crisi
dei pilastri centrali.

sionata nei riguardi dei carichi verticali e del vento quale unica azione orizzontale, sia risultata particolarmente vulnerabile all'azione sismica. Presumibilmente, infatti, i pilastri intermedi presentavano armature longitudinali, e pertanto momenti ultimi, significativamente inferiori rispetto ai pilastri esterni, essendo i primi progettati per i soli carichi verticali, e i secondi invece per sostenere anche l'azione orizzontale del vento. A causa della deformabilità della copertura nel proprio piano, per l'alternanza di elementi di copertura e di lucernari, la forza orizzontale nei pilastri centrali è risultata al contrario circa doppia rispetto a quella sui pilastri esterni. Avendo questi ultimi maggiore resistenza ad azioni orizzontali rispetto a quelli interni, e risultando per di più irrigiditi dai pannelli di tamponamento verticali, nessun danno era visibile dall'esterno (Figura 14a).

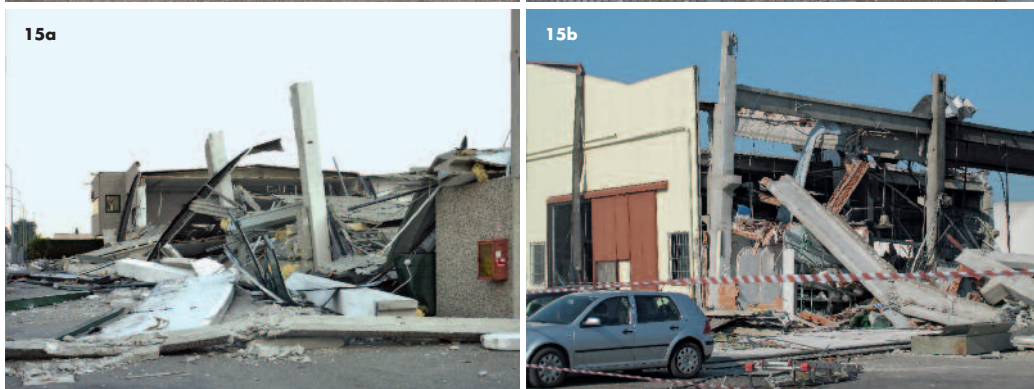
Figura 15
S. Agostino e Mirandola -
Crolli completi di edifici
industriali, con evidenti
rotazioni alla base dei
pilastri.

Alcuni collassi completi di edifici industriali sono imputabili ad una rotazione alla base dei pilastri prefabbricati. Anche se una chiara ed univoca individuazione delle cause richiederebbe informazioni non a disposizione degli autori, la completa assenza di fessurazioni lungo i pilastri suggerisce, come causa più probabile, una rotazione rigida avvenuta in fondazione (Figura 15). Tale conclusione è supportata dall'uso diffuso, dopo gli anni '90, di plinti a bicchiere prefabbricati, semplicemente appoggiati su più ampie fondazioni realizzate in opera. In assenza di azioni sismiche di progetto, la veri-

fica di tali plinti era condotta nei riguardi del ribaltamento, con riferimento alla sola azione del vento (instabilizzante) ed ai carichi verticali (azione stabilizzante). Inoltre, essendo le sezioni trasversali dei pilastri tipicamente ampie per ridurre gli spostamenti sotto l'azione del vento, la sovrastruttura è rimasta in campo elastico, ed il momento flettente trasmesso in fondazione ha ampiamente superato il momento di ribaltamento dei plinti prefabbricati, producendo ampie rotazioni permanenti alla base.

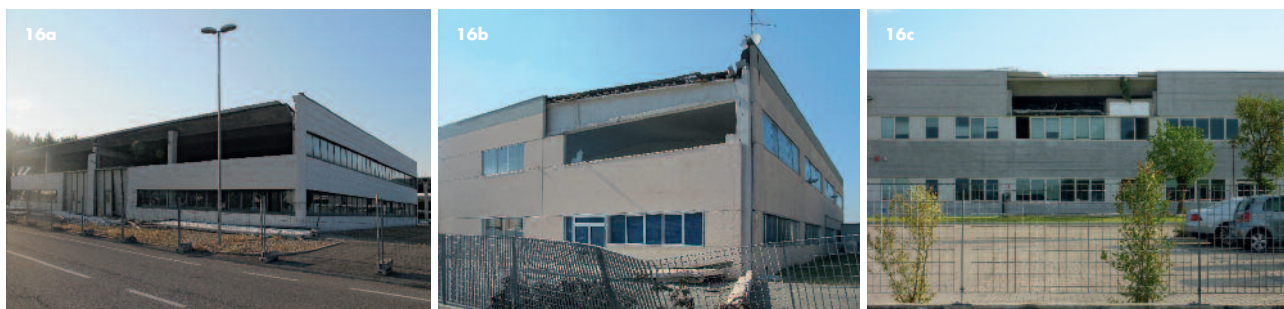
Molti pannelli di tamponamento sono stati oggetto di distacchi, ed in particolare i pannelli disposti in orizzontale (Figura 16). L'analisi visiva ha mostrato una sistematica carenza di resistenza dei connettori per il sostegno dei pannelli, progettati per sostenere le azioni perpendicolari al piano dei pannelli (ad esempio a causa della azione del vento), ma non adeguati a consentire gli spostamenti orizzontali relativi tra connettori ed appoggio inferiore nel piano

Figura 16
Caduta di pannelli di tamponamento prefabbricati disposti in orizzontale.

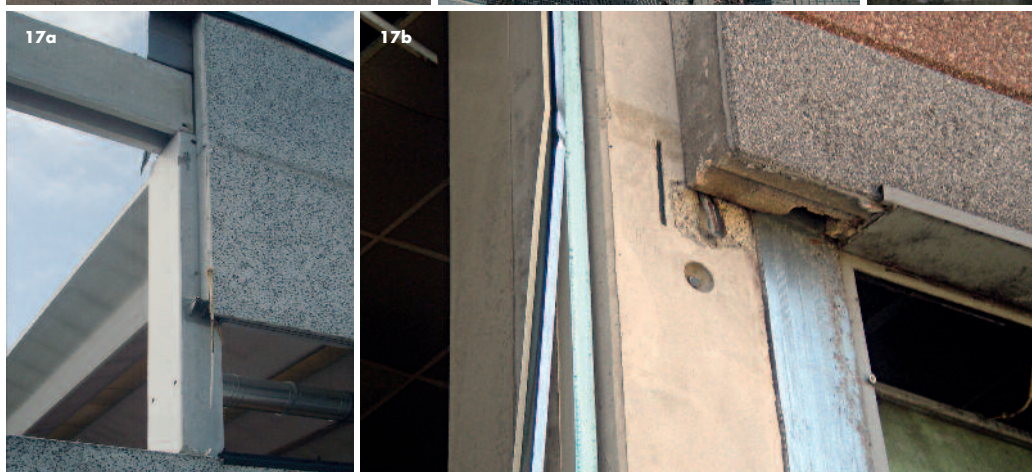
Figura 17
a, b. Danneggiamento di profili canale aperti durante il sisma e che hanno lasciato uscire il bullone che sorreggeva i pannelli prefabbricati.

dei pannelli stessi a causa delle oscillazioni dei pilastri. Tali connettori (detti profili canale) sono infatti spesso risultati danneggiati a causa degli spostamenti orizzontali, aprendosi e consentendo quindi l'uscita del bullone di ritegno del pannello (Figura 17 a, b).

Tale problema è stato particolarmente gravoso negli elementi di tamponamento nella parte superiore dei fabbricati, ove gli spostamenti dei pilastri erano superiori.

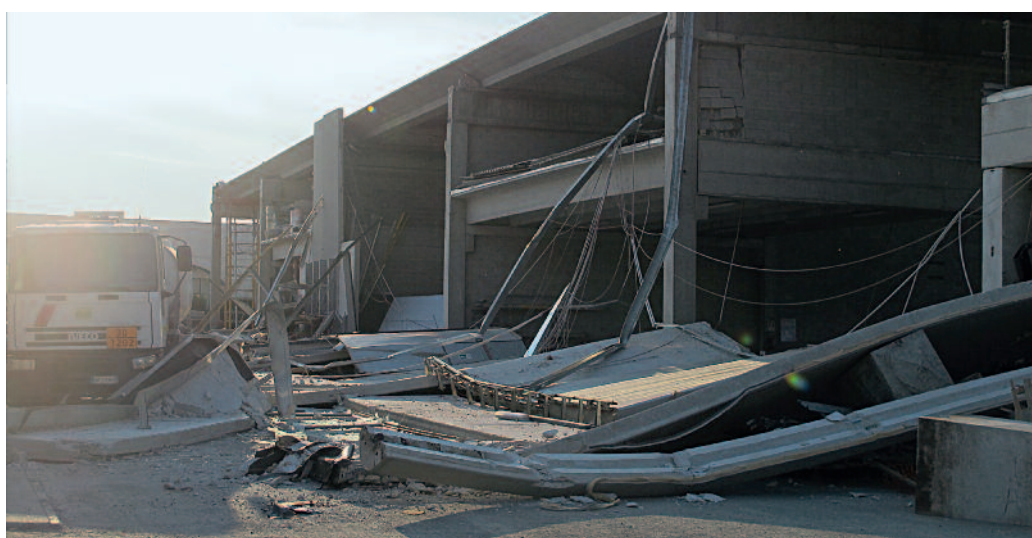
annegati nella pavimentazione hanno aumentato la rigidità e la resistenza dell'edificio, prevenendo la rotazione o il danneggiamento dei pilastri di facciata (Figura 3). Sono invece stati rilevati collassi di pannelli verticali non incastrati in fondazione e con struttura a sandwich (Figura 18).

Figura 18
Caduta di pannelli sandwich di tamponamento verticali non vincolati alla fondazione.

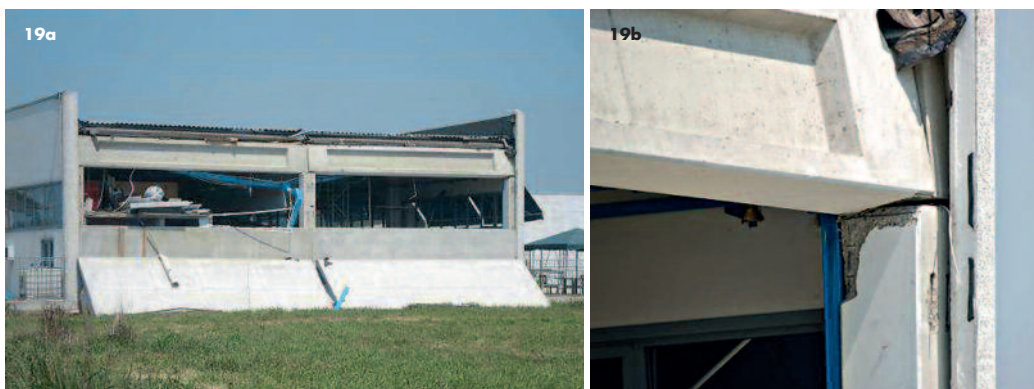
La Figura 19 mostra infine la caduta dei pannelli di tamponamento orizzontali di un edificio industriale, correlata anche alla rotazione laterale delle travi a supporto degli elementi di copertura, travi che non presentavano alcuna forcella a ritegno di tale movimento.

Figura 19
(a) Caduta dei pannelli di tamponamento e (b) dettaglio della rotazione laterale delle travi che sorreggono la copertura. Nella seconda immagine, in basso, si nota anche l'inefficienza dei sistemi di connessione (profili canale) dei pannelli ai pilastri.

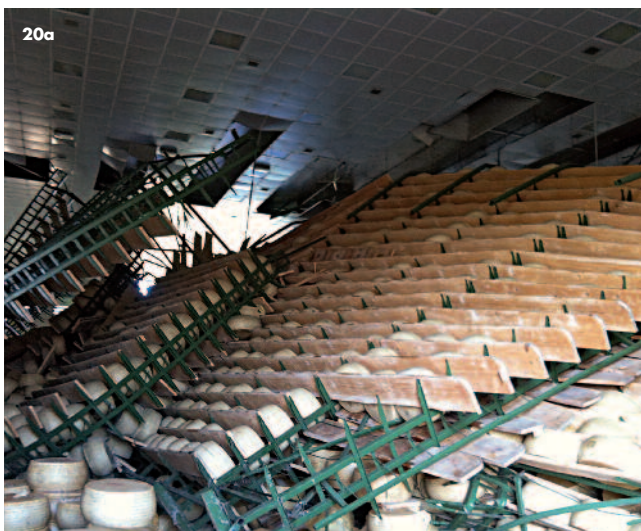
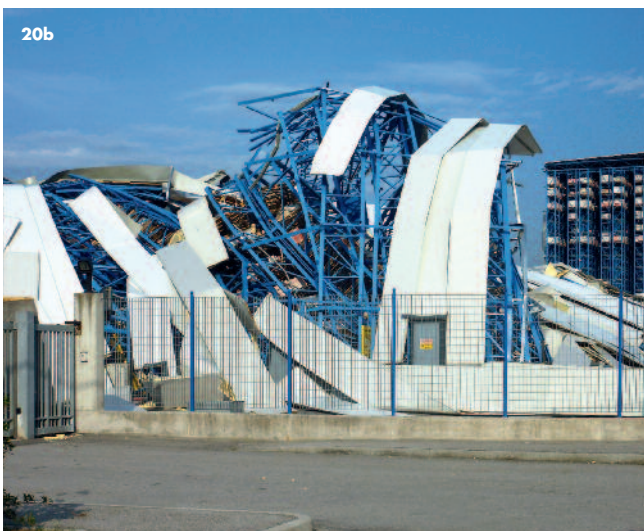
Sono infine documentati numerosi danneggiamenti di magazzini automatici e di depositi di beni materiali, non certamente dimensionati per sopportare azioni orizzontali causate dal sisma. Le grandi masse, poste tipicamente ai livelli superiori nei magazzini automatici, e la presenza di una forzante che per le caratteristiche del terreno ha messo in risonanza strutture con periodo proprio nell'intorno del secondo, hanno causato ingenti danni economici ai contenuti, ed in alcuni casi anche il crollo completo del magazzino (vedi Figura 20 a, b). Nel primo caso è più che evidente la carenza di sistemi di controventamento delle spalliere fuori dal loro piano. Si noti che il peso del materiale contenuto era oltre quattro volte superiore a quello del capannone stesso, ed il valore economico presumibilmente oltre venti volte superiore.

Figura 20
(a) Crollo di un magazzino di stagionatura di formaggi nel mantovano, (b) crollo del magazzino automatico contenente pallet di ceramica a S. Agostino.
