Comportamento degli edifici in muratura nella sequenza sismica del 2012 in Emilia

Behaviour of masonry buildings in the seismic sequence of 2012 in Emilia

Stefano Bracchi¹, Francesca da Porto², Alessandro Galasco³, Francesco Graziotti¹, Domenico Liberatore⁴, Laura Liberatore⁴, Guido Magenes^{3,5}, Martina Mandirola¹, Carlo Filippo Manzini⁵, Renato Masiani⁴, Paolo Morandi³, Michele Palmieri¹, Andrea Penna^{3,5}, Annalisa Rosti¹, Maria Rota⁵, Luigi Sorrentino⁴, Marco Tondelli⁵ ■

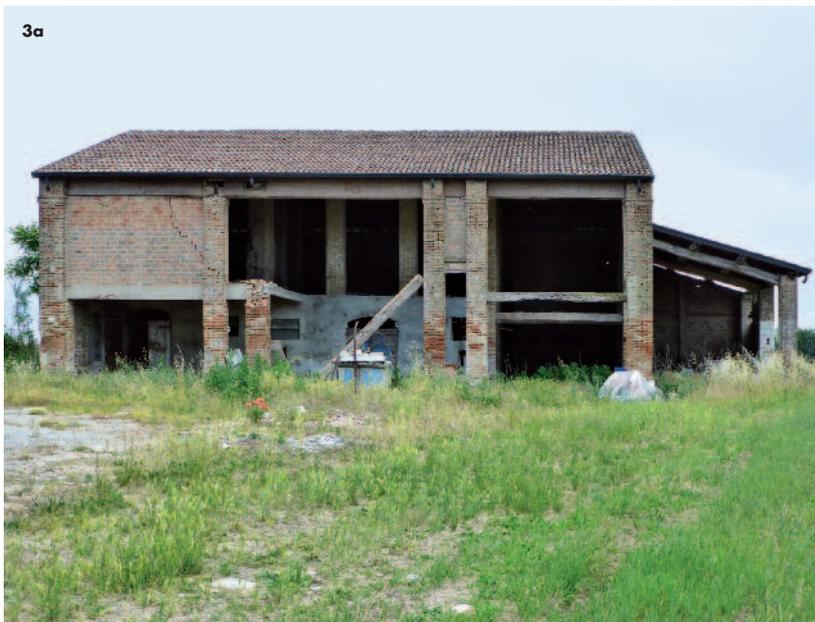
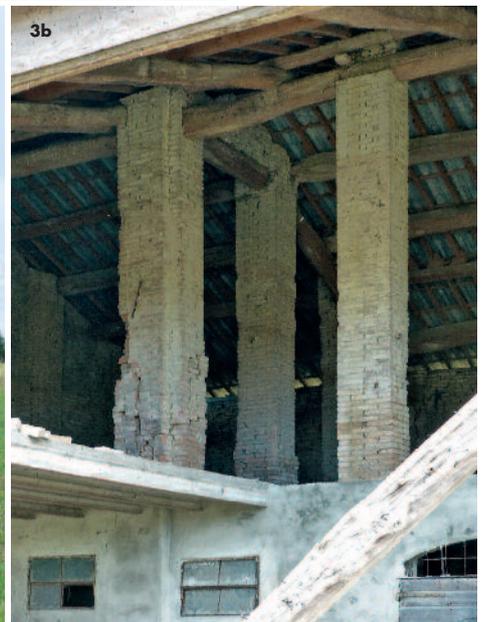
Figura 3
Stalla-fienile a Montalbano
presso Medolla, Strada
Provinciale 5.

Gli edifici rurali con pilastri presentano danneggiamenti specifici. I pilastri mostrano talvolta fuori piombo (Figura 3b). In altri casi uno o più pilastri sono ribaltati (Figura 25a). La sezione trasversale di un pilastro mostra l'assenza di ingranamento fra nucleo e paramento esterno (Figura 25b); non di meno non sono state osservate disgregazioni. L'interazione con il tetto non è di immediata interpretazione, ma la connessione fra elementi strutturali orizzontali e verticali è senza dubbio debole; inoltre nelle strutture orizzontali è spesso particolarmente evidente l'assenza di manutenzione nell'edilizia rurale. Ovviamente la crisi delle colonne ha comportato la crisi catastrofica delle coperture (Figura 23b).

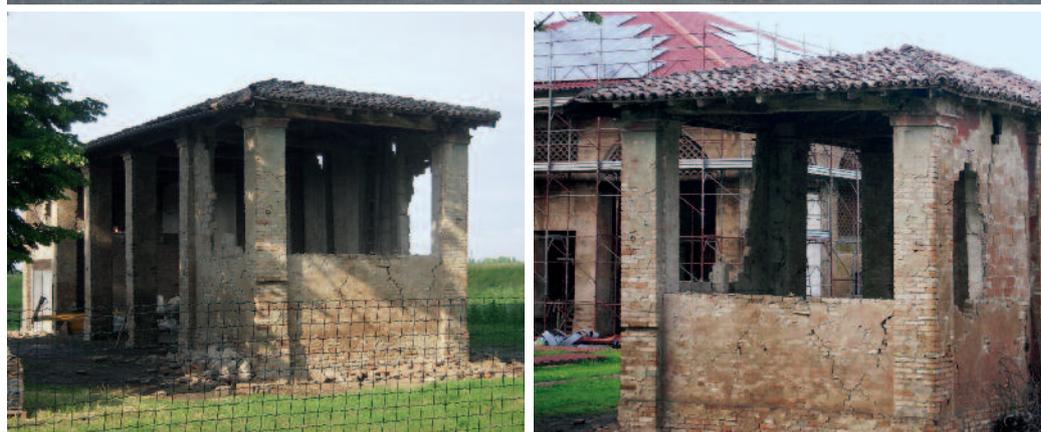
Figura 5
Casella vicino a Finale
Emilia, in via per Modena,
vicino a via Colombarina
(sopralluogo del 21 maggio
2012).

Le tamponature molto snelle, costruite fra i pilastri, sono frequentemente collassate fuori del piano, specialmente quando realizzate in foglio (Figura 5). La connessione fra pilastri e tamponatura è risultata in genere inefficace.

Un altro danno tipico è stata la rottura a taglio di pilastri resi tozzi dalle tamponature delle stalle presenti al piano terra (Figura 4a). La *casella* in Figura 5 ha subito un meccanismo trasversale, con ribaltamento della porzione sommitale del muro posteriore, la fessurazione e il fuori piombo di due dei pilastri frontali. La crisi della cimasa, malgrado sia più tozza dei pilastri, può forse spiegarsi, almeno in parte, con il cosiddetto effetto-scala che rende dinamicamente più stabile un corpo dondolante più grande di un altro (Sorrentino et al., 2006).

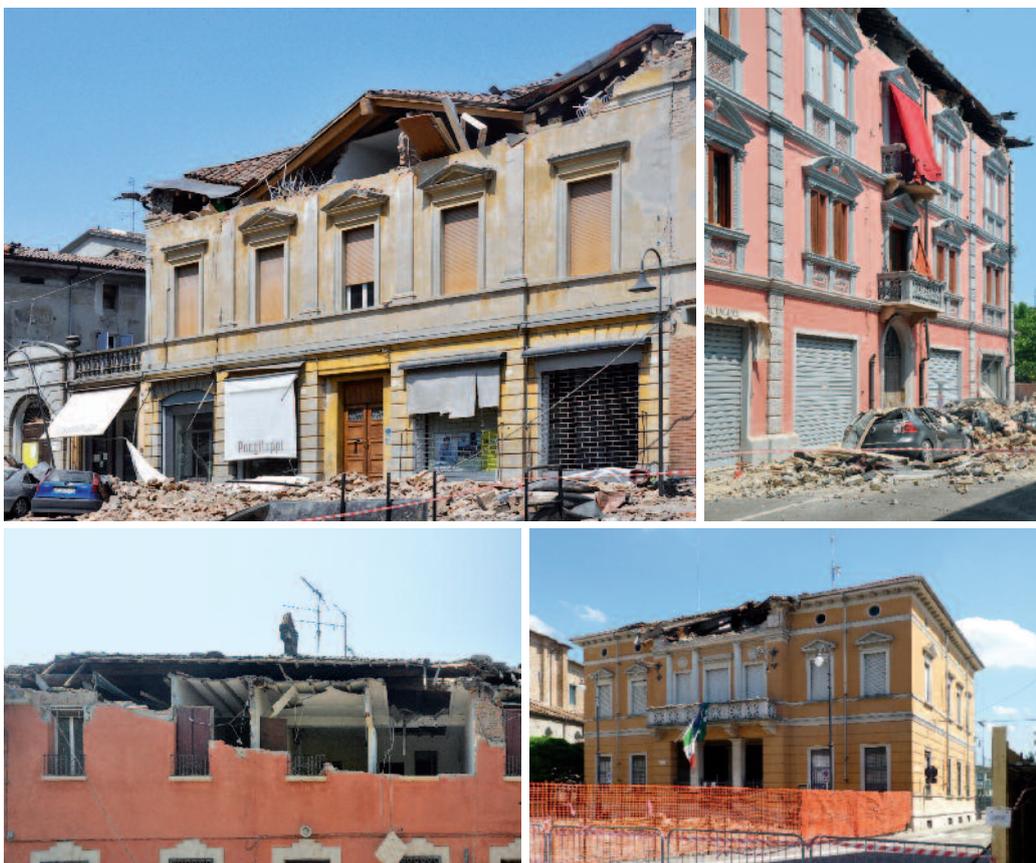
Gli edifici esistenti in muratura costituiscono una porzione significativa del costruito nella zona colpita dal terremoto. La maggior parte di queste strutture, compresi edifici del patrimonio culturale come chiese, monasteri, palazzi e castelli, è realizzata con muratura in mattoni con malta di calce. Dal momento che l'area colpita è stata classificata come 'sismica' solo molto recentemente (dal 2003), gli edifici esistenti in muratura sono spesso caratterizzati dalla mancanza di una concezione strutturale e di dettagli costruttivi adeguati, con una conseguente elevata vulnerabilità sismica. Per esempio, diversi collassi locali di porzioni di edifici residenziali e agricoli sono riconducibili alla presenza di coperture spingenti in legno, all'assenza di efficaci connessioni fra strutture orizzontali e verticali, all'amplificazione dell'azione sismica lungo l'altezza dell'edificio. La Figura 6 mostra alcuni esempi di collassi parziali dovuti alla presenza di coperture in legno semplicemente appoggiate sulla cima dei muri perimetrali, senza alcuna capacità di contrastare il collasso fuori piano della porzione sommitale dei muri e, in alcuni casi, anche spingenti. In alcuni casi, in presenza di ulteriori elementi di vulnerabilità, il collasso ha coinvolto la parte superiore della facciata. Un esempio è il caso dell'edificio di Moglia

riportato in basso a sinistra in Figura 6, in cui si osservano una distanza significativa tra le principali pareti perpendicolari alla facciata e la presenza di aperture sistematicamente poste in prossimità delle intersezioni tra le pareti.

Questo tipo di danno ha interessato anche diversi edifici strategici, come ad esempio il municipio di Moglia riportato in basso a destra in Figura 6, determinandone l'inagibilità nella fase di emergenza. Come evidente in Figura 7, la gravità di questo tipo di danno, relativamente frequente, varia da casi di collasso della sola porzione superiore della facciata, lontano dalle connessioni con i muri ortogonali, fino al crollo completo della struttura di copertura, in seguito al collasso della porzione superiore di tutti i muri che la sostenevano. In alcuni casi (Figura 7) si sono inoltre osservati collassi di timpani caratterizzati da valori limitati di compressione verticale.

Figura 6
Collapsi parziali fuori piano di facciate in muratura causati da coperture in legno spingenti, nei centri storici di Concordia sulla Secchia (in alto) e Moglia (in basso) (rilievo del 30 maggio 2012).

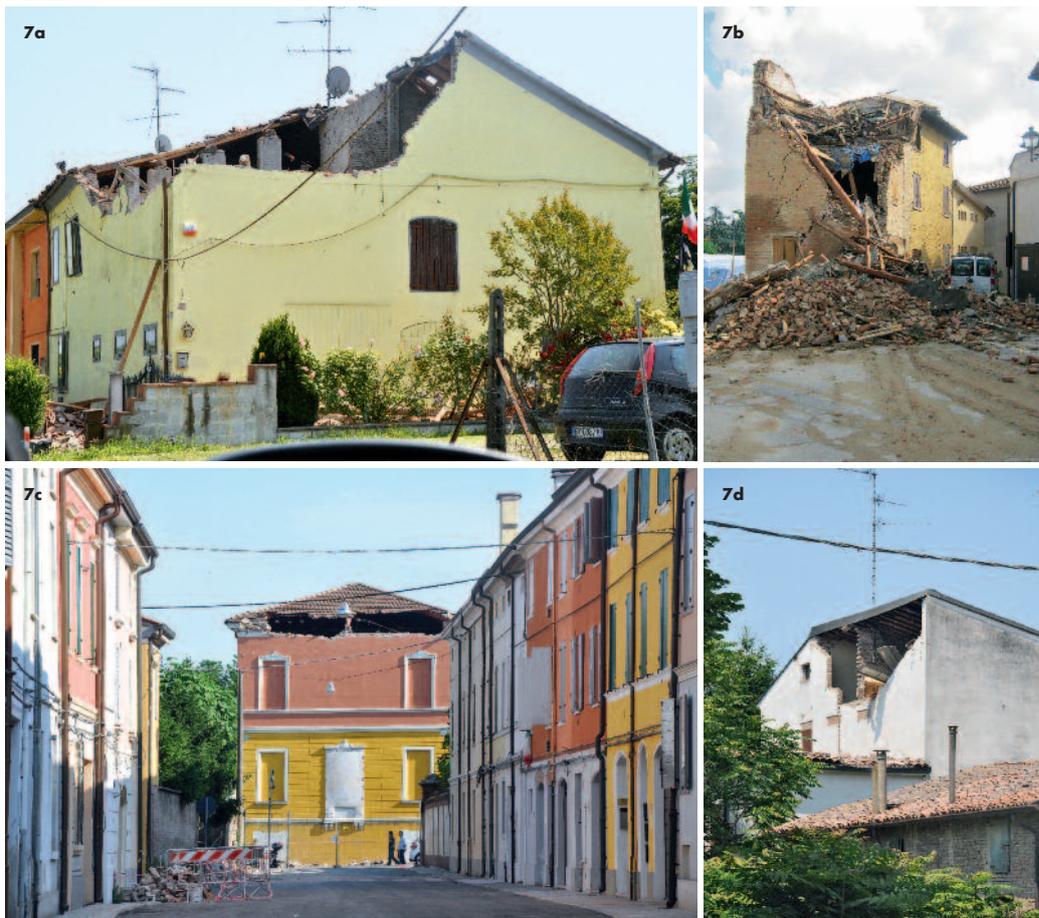
Figura 7
 Collapsi dovuti all'interazione tra la copertura e le pareti a Sant'Antonio in Mercadello (in alto a sinistra), San Felice sul Panaro (in alto a destra), Mirandola (in basso a sinistra) e Novi di Modena (in basso a destra) (rilievo del 30 maggio 2012).

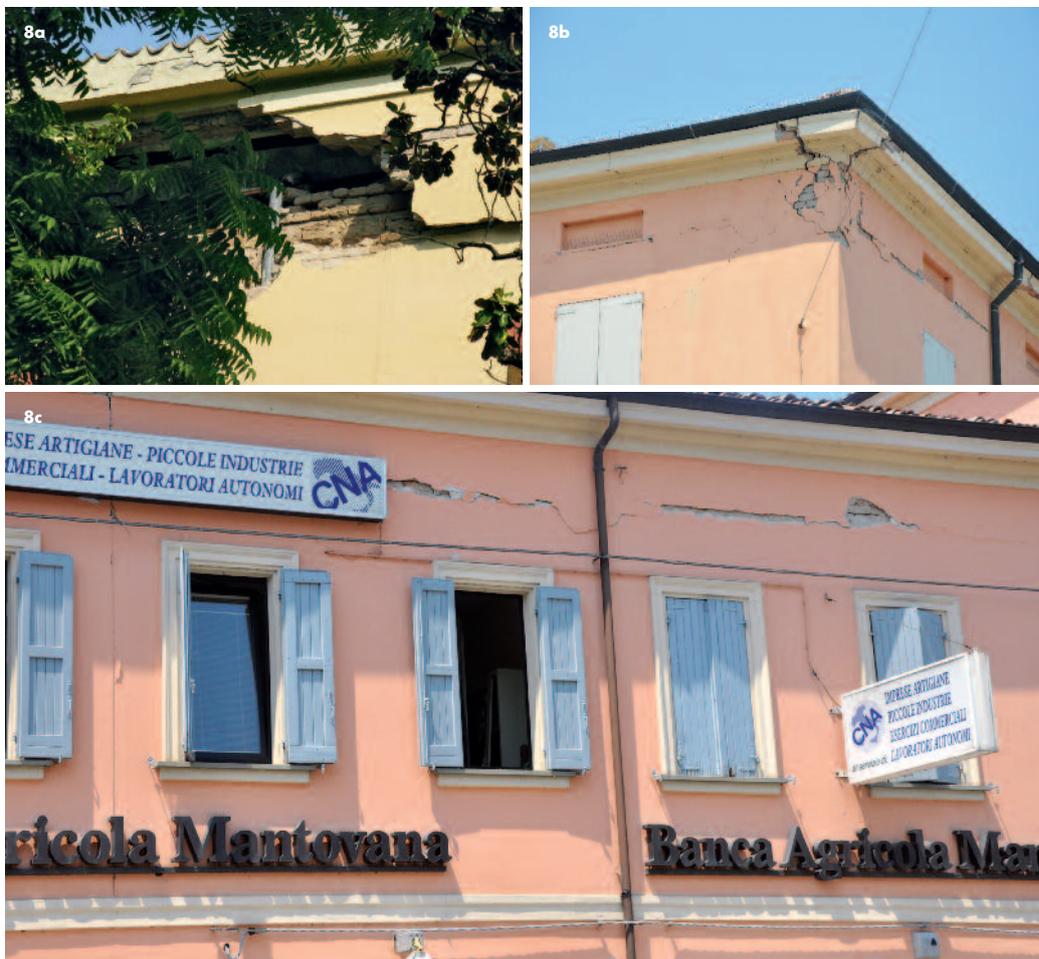
In molti altri casi (si vedano alcuni esempi in Figura 8), i meccanismi locali dovuti all'interazione tra la struttura di copertura e i muri perimetrali sono stati solamente attivati, causando danni senza tuttavia raggiungere una condizione di collasso.

Figura 8
 Danni dovuti all'interazione tra la copertura e le pareti, osservati a Novi di Modena (in alto a destra e in basso) e Cento (in alto a sinistra).

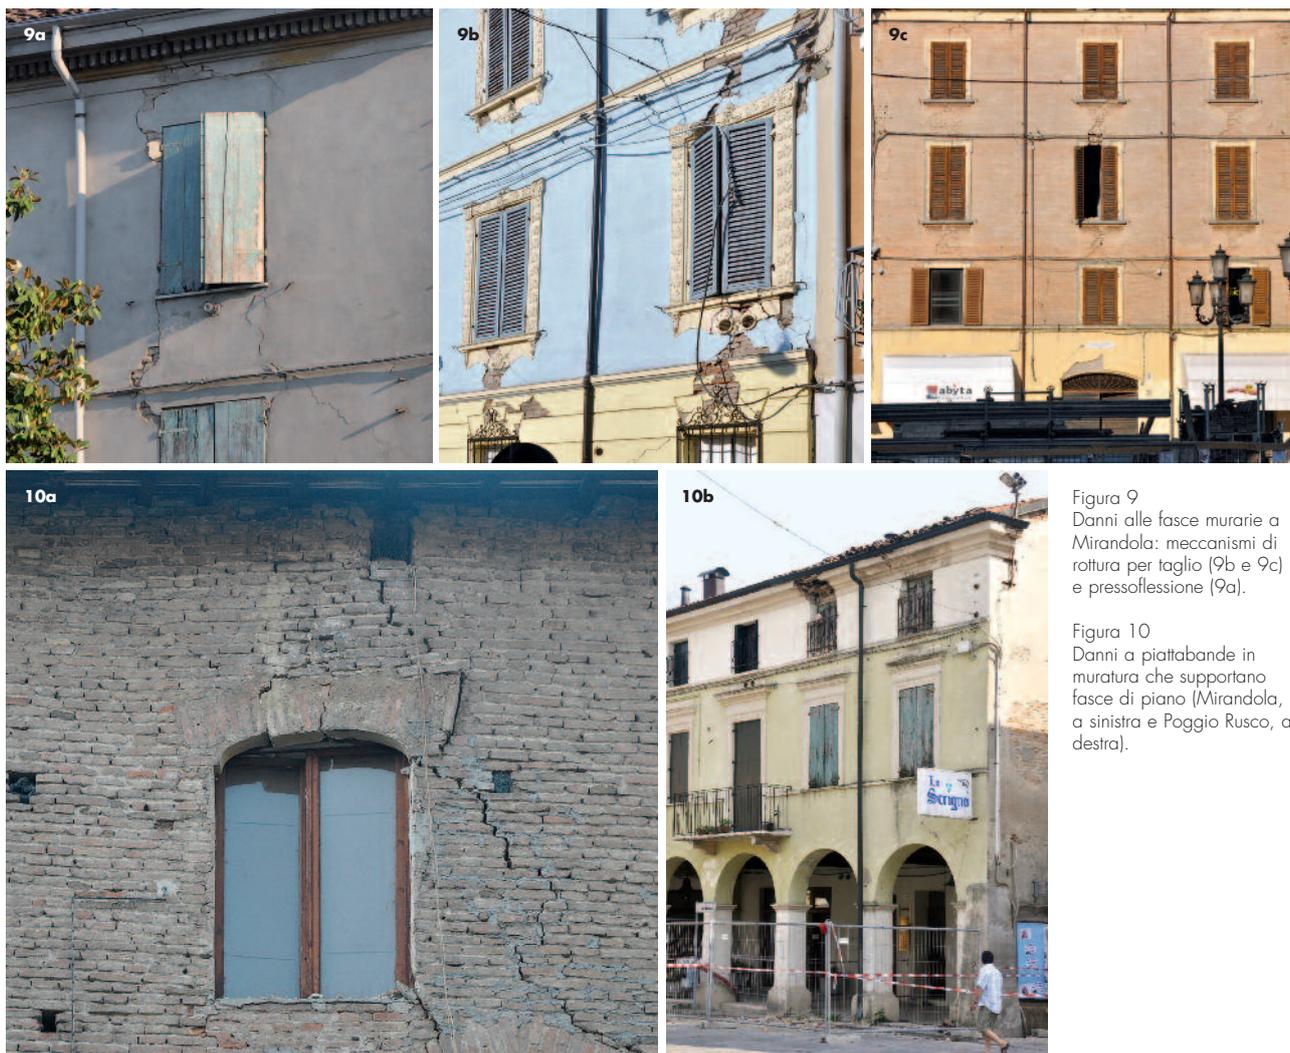
Figura 9
Danni alle fasce murarie a
Mirandola: meccanismi di
rottura per taglio (9b e 9c)
e pressoflessione (9a).

come confermato dal danno osservato nei maschi e nelle fasce. Durante i rilievi post-terremoto, si sono notati diversi casi di danno alle fasce murarie. Questi elementi, talora considerati di secondaria importanza, sono sovente tra i primi a lesionarsi durante un sisma. In particolare, danni per taglio nel piano delle fasce sono stati piuttosto comuni e sono stati osservati anche in assenza di catene che applicassero una compressione assiale a questi elementi. Questa osservazione suggerisce che nelle fasce deformate si possa essere generata una forza orizzontale di compressione a causa della presenza dei solai di piano che ne impedivano la deformazione assiale (si veda ad esempio la Figura 9b).

Come osservato in prove di laboratorio (ad es. Beyer & Dazio, 2012), il tipo di meccanismo di danno nelle fasce è anche influenzato in modo significativo dal tipo di architrave che le sostiene. In caso di architrave in legno, si sono osservati principalmente meccanismi di rottura per pressoflessione, mentre le fasce con architravi costituiti da archetti in muratura hanno tipi-

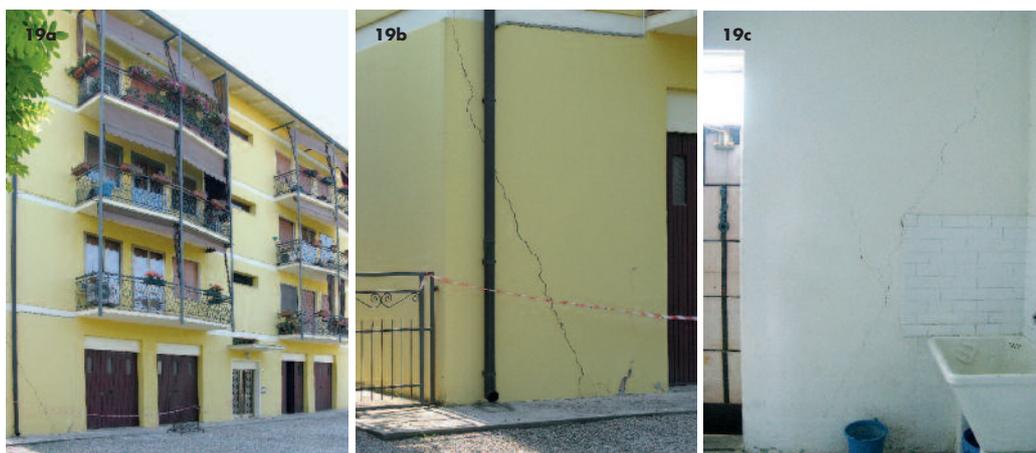
In Figura 19 sono illustrati alcuni dei danni subiti da un edificio residenziale di quattro piani in muratura portante non armata in laterizio costruito alla fine degli anni '60 ed ubicato a Finale Emilia (distanza epicentrale pari a 8 km ed a 16 km e PGA stimata pari a 0.30 g ed a 0.23 g con riferimento, rispettivamente, agli eventi principali del 20 e del 29 maggio). Il danno è principalmente concentrato in corrispondenza del piano terra, dove ampie fessure diagonali si sono manifestate sia nelle pareti

strutturali interne ed esterne, sia nei tamponamenti. Le pareti in muratura portante, costituite da blocchi in laterizio a foratura verticale con spessore di 20 cm, sono collegate ai solai in latero-cemento mediante cordoli in c.a. Questo edificio, nonostante presenti un adeguato collegamento fra le pareti strutturali e gli orizzontamenti, sufficientemente rigidi nel proprio piano, non era stato calcolato per resistere alle forze laterali e non soddisfa i moderni criteri di progettazione sismica, a causa della mancanza di una adeguata quantità (o "densità") di pareti strutturali, soprattutto lungo una delle due direzioni principali. Questa deficienza provoca elevati livelli di sforzo di compressione verticale sulle pareti strutturali, snelle e di ridotto spessore, del piano terra, e quindi una riduzione della capacità deformativa nel piano delle pareti stesse per attivazione di meccanismi di rottura a taglio, con formazione di fessure tipicamente ad andamento diagonale.

Figura 19
Edificio a quattro piani fuori terra in muratura portante non armata in laterizio di Finale Emilia, costruito senza alcun criterio antisismico.

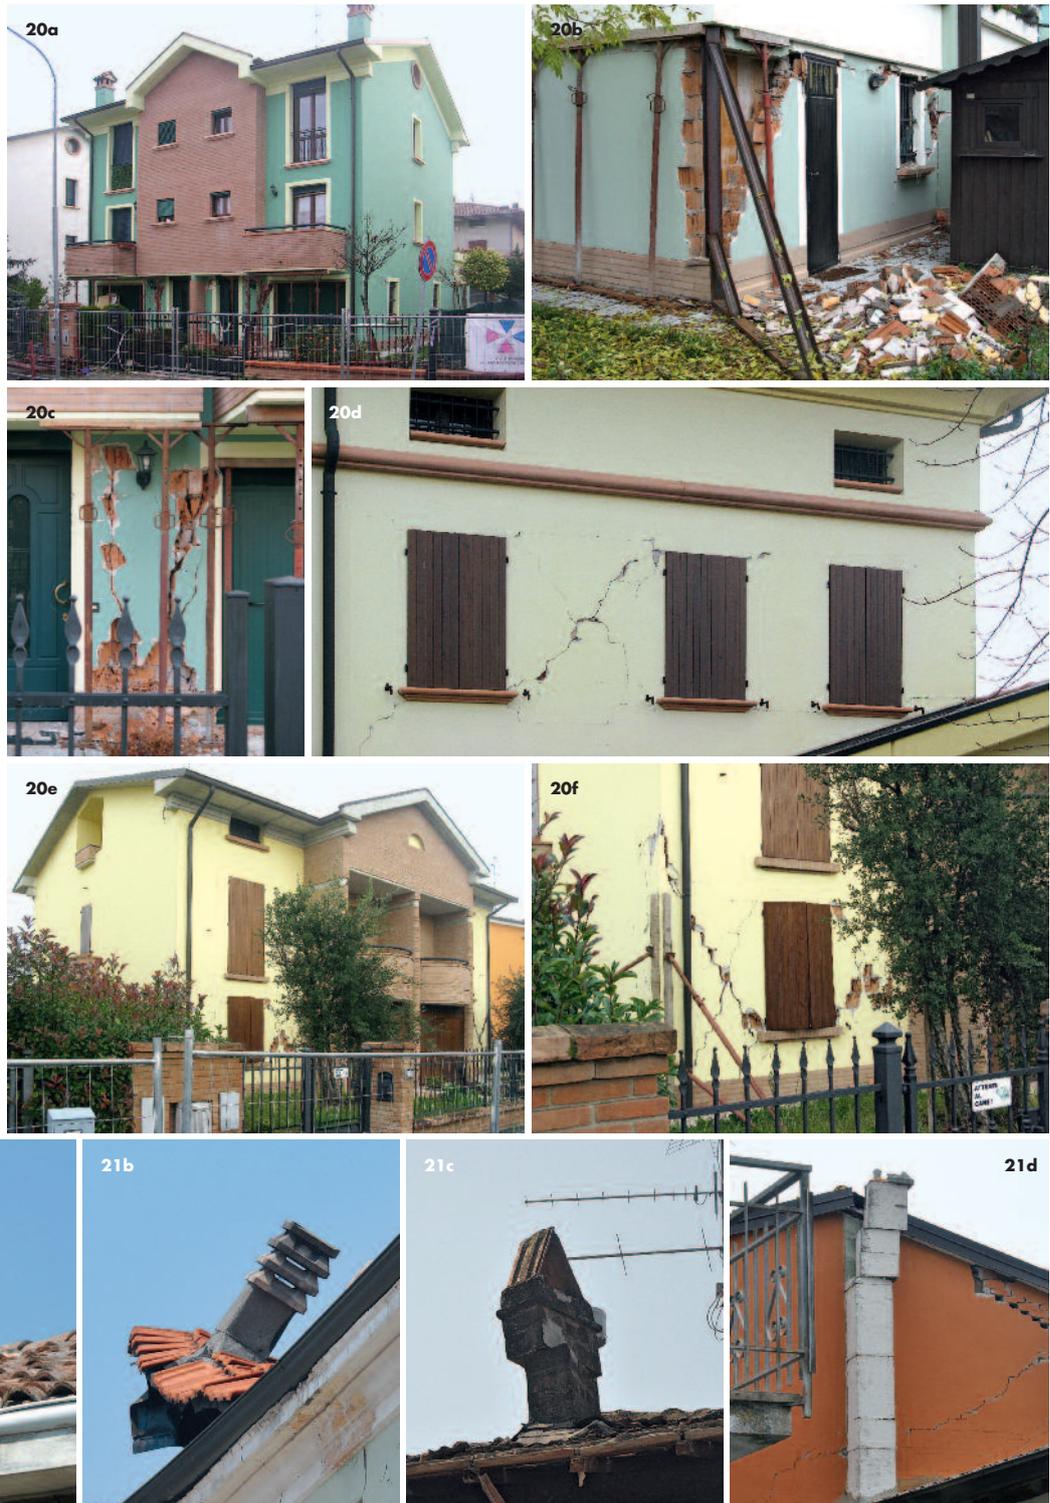
Danni strutturali e non strutturali piuttosto estesi, su edifici di recente costruzione, con struttura portante sia a telaio in c.a. tamponato sia in muratura portante non armata, sono stati registrati in un quartiere residenziale nella zona nord/nord-ovest di Rovereto sulla Secchia, frazione di Novi di Modena, ad una distanza epicentrale dai due eventi sismici principali del 20 e del 29 maggio, rispettivamente, di 22 km e di 11 km. In questo quartiere sono stati oggetto di indagine dodici edifici di recente costruzione in muratura portante non armata in laterizio, a tre o quattro piani fuori terra. La maggior parte di questi edifici è stata costruita fra la fine degli anni '90 ed il 2003, uno risultava in costruzione nel 2003 ed uno è stato edificato dopo il 2003; fra questi edifici, si sono individuati due gruppi distinti, ciascuno di tre edifici identici per tipologia. Dall'indagine svolta è risultato che solo due edifici non hanno riportato alcun danno visibile o lesione, neppure leggera, e sono ancora agibili. Le altre costruzioni sono

risultate invece inagibili a causa del livello di danneggiamento subito, variabile fra moderato a molto grave. Si sono rilevati danni significativi, concentrati principalmente in corrispondenza delle pareti strutturali al piano terra, con formazione di fessure diagonali e bi-diagonali, in alcuni casi anche molto ampie, e collassi parziali in corrispondenza degli spigoli delle pareti d'angolo. Sono inoltre state rilevate fessure bi-diagonali a taglio anche al primo piano di alcuni edifici. Alcune immagini dei danni sono riportate in Figura 20. Molte delle lesioni più significative riscontrate negli edifici risultano orientate approssimativamente secondo la direzione nord-sud ed hanno interessato i maschi paralleli alla direzione della via di accesso alle abitazioni. Le pareti orientate secondo tale direzione, in parecchi casi, presentano ampie aperture (ad esempio, gli accessi alle autorimesse) e quindi una ridotta presenza di muratura portante. Questo tipo di danno può inoltre suggerire un possibile effetto di direttività dell'azione sismica. La PGA stimata per la zona è di 0.10-0.20 g e 0.24-0.26 g per i due eventi sismici principali, secondo i criteri definiti nell'introduzione. Il sisma ha colpito con grande intensità e quasi indiscriminatamente differenti tipologie strutturali (sia edifici in muratura portante sia a telaio tamponato in c.a.) in un'area piuttosto limitata, circondata da altre che sono risultate interessate da un livello di danneggiamento molto minore delle strutture. Questa localizzazione del danno potrebbe anche essere legata ad un effetto di sito che ha amplificato localmente lo scuotimento, per quanto questa ipotesi sia da verificare. In ogni caso l'elevato livello di danno riscontrato sugli edifici di questa zona è sicuramente in buona parte attribuibile alla vulnerabilità degli edifici stessi (tenendo conto che la maggior parte di questi è stata edificata prima della riclassificazione sismica del sito e dunque senza l'applicazione di alcun principio di progettazione antisismica).

Figura 20
Alcuni esempi di danneggiamento subito da edifici in muratura portante non armata in laterizio in un quartiere residenziale a Rovereto sulla Secchia.

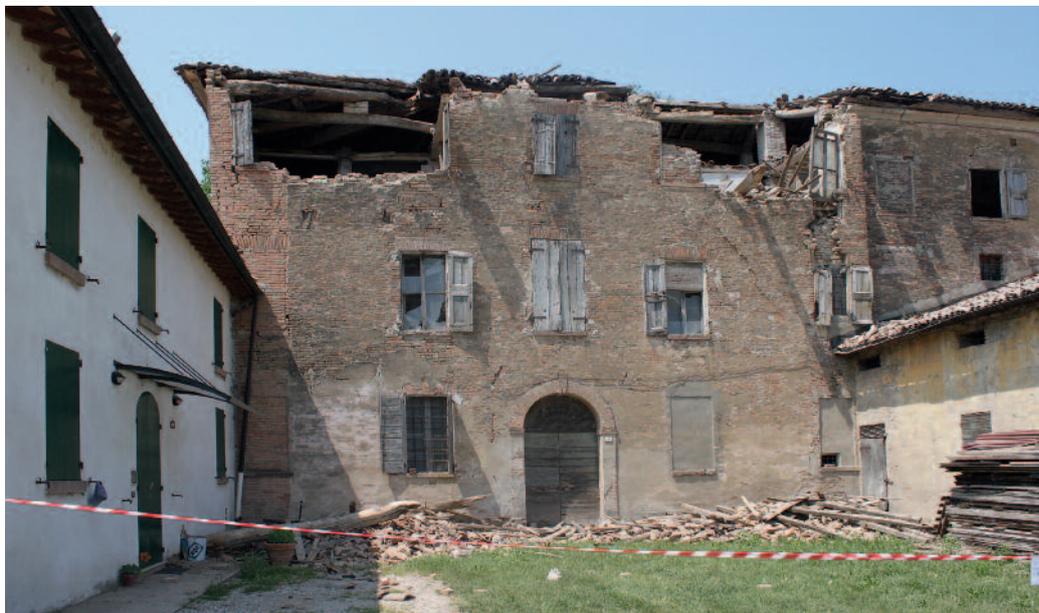
Come anticipato, stalle-fienili e *caselle* hanno mostrato una vulnerabilità molto elevata (Figura 23).

Figura 23
Complesso rurale in via
Santa Liberata, vicino a
Medolla.

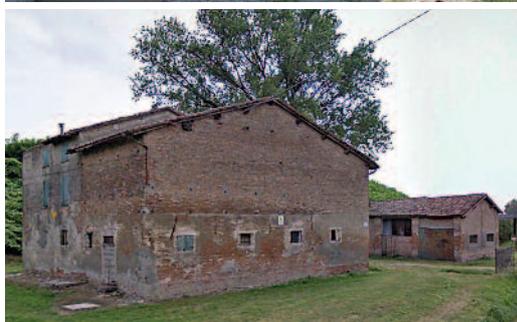
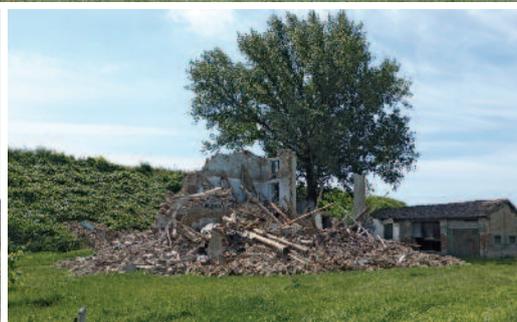
Figura 25
Complesso rurale in via
San'Antonio, presso
San'Antonio in Mercadello:
a) prima del sisma (Google
Street View); b) il 14
giugno.

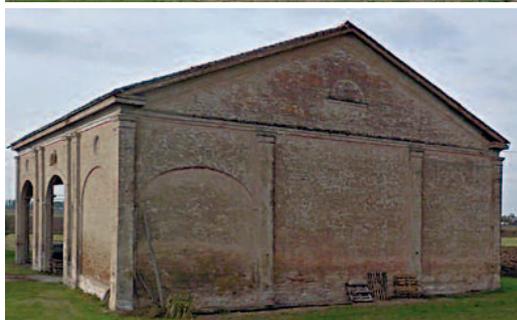
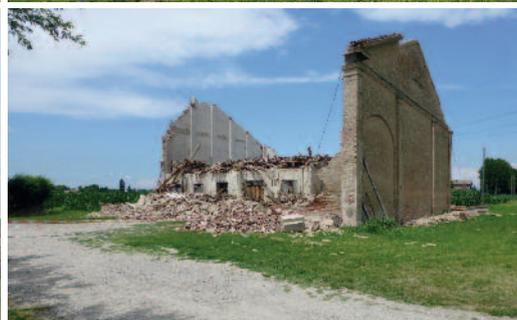
Figura 26
Complesso rurale in via
Santa Liberata, vicino
Medolla. Stalla-fienile: a)
prima del sisma (Google
Street View); b) il 13
giugno.

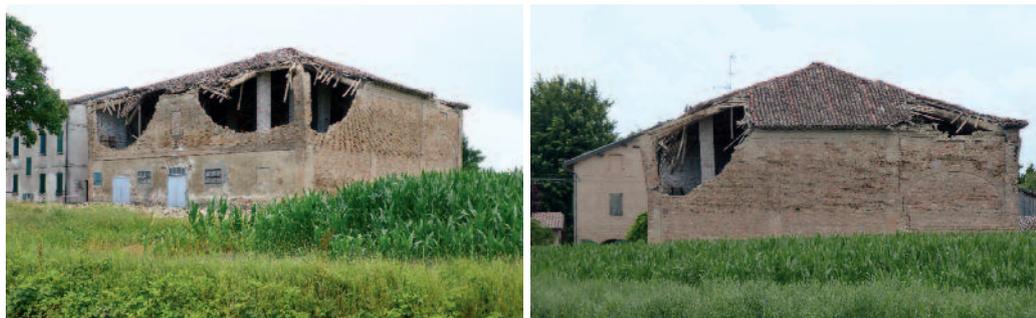
Collassi fuori del piano hanno interessato anche muri perimetrali più spessi, specie in assenza di muri trasversali (Figura 24). In questi casi il tetto, necessariamente poggiato sulle lunghe facciate, è collassato, probabilmente contribuendo con la propria spinta ai ribaltamenti fuori del piano delle pareti. In assenza di significativa spinta del tetto, è

Figura 24
Edificio rurale di abitazione
presso San Prospero.

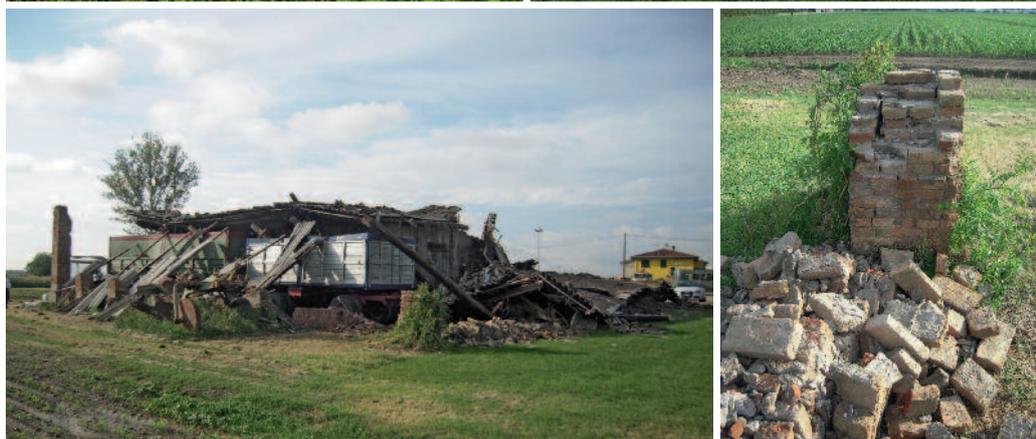
Figura 27
Stalla-fienile a Montalbano,
presso Medolla, sulla
Strada Provinciale 5.
