# Rete stradale e ponti

## Road network and bridges

### Sommario

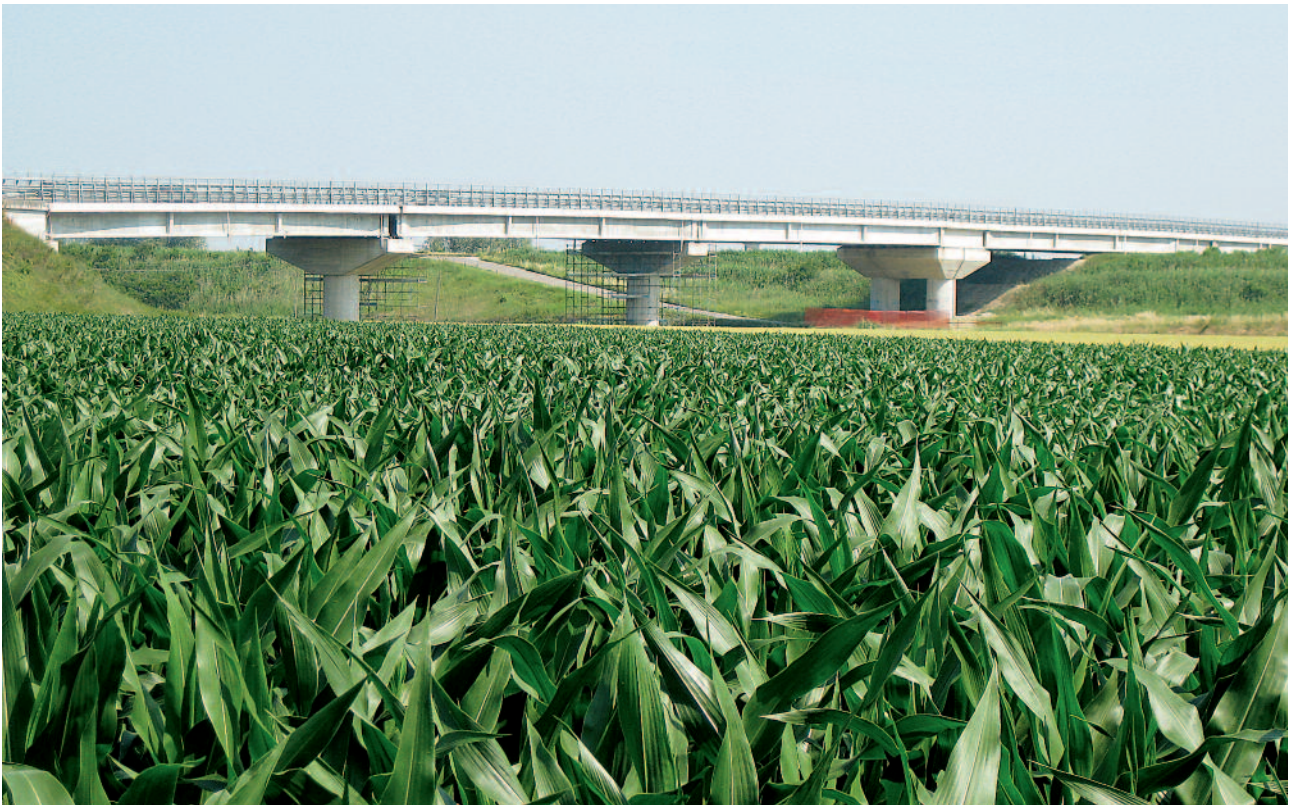
- 10 campate per una lunghezza totale di circa 500 m;
- pile di altezza non rilevata, relativamente uniforme e approssimativamente compresa tra i 10 m e i 15 m, con sezione circolare (fusto unico tranne per una delle pile, a due fusti), come mostrato in Figure 2;
- giunti d'impalcato in gomma e appoggi metallici.

Figure 2  
Ponte sulla SP468  
a Finale Emilia.

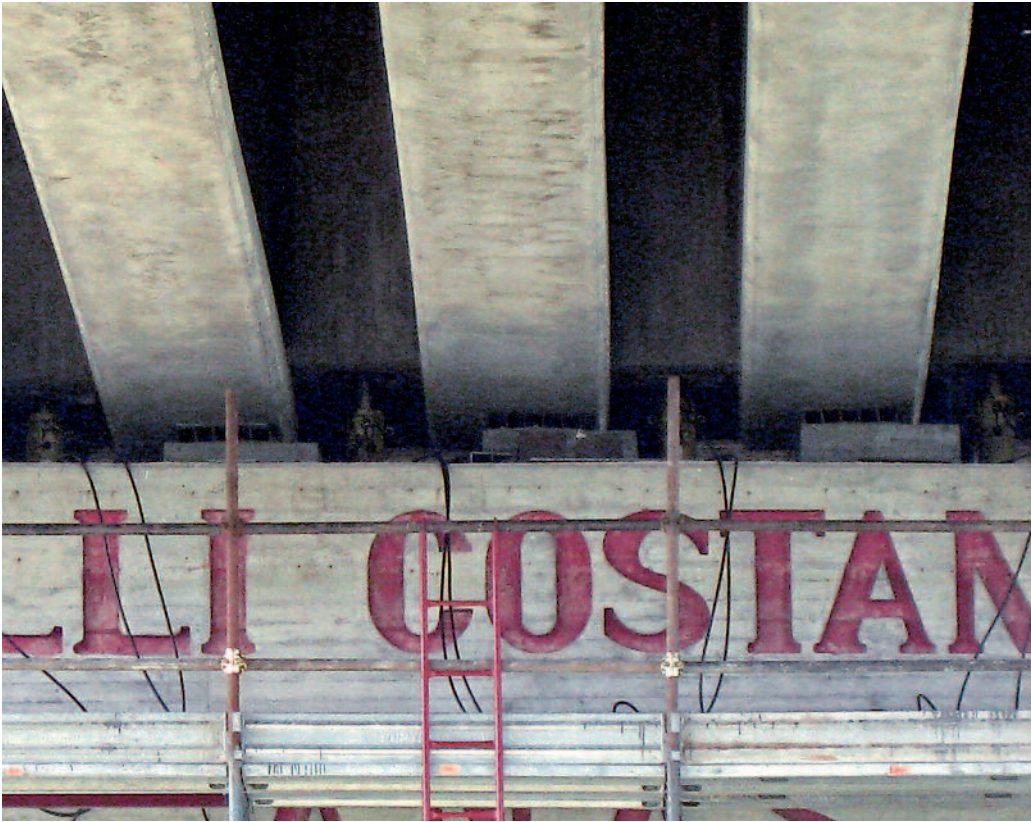
Per il viadotto a Finale Emilia le dislocazioni sono nulle o molto ridotte (pochi centimetri), tranne che nell'ultima campata dove si registrano 20 cm, Figure 3 e Figure 4.

Figure 3  
Ponte sulla SP468,  
particolare della  
dislocazione sul piano  
appoggi. Nella foto si  
vedono anche i martinetti  
installati per il  
riposizionamento.

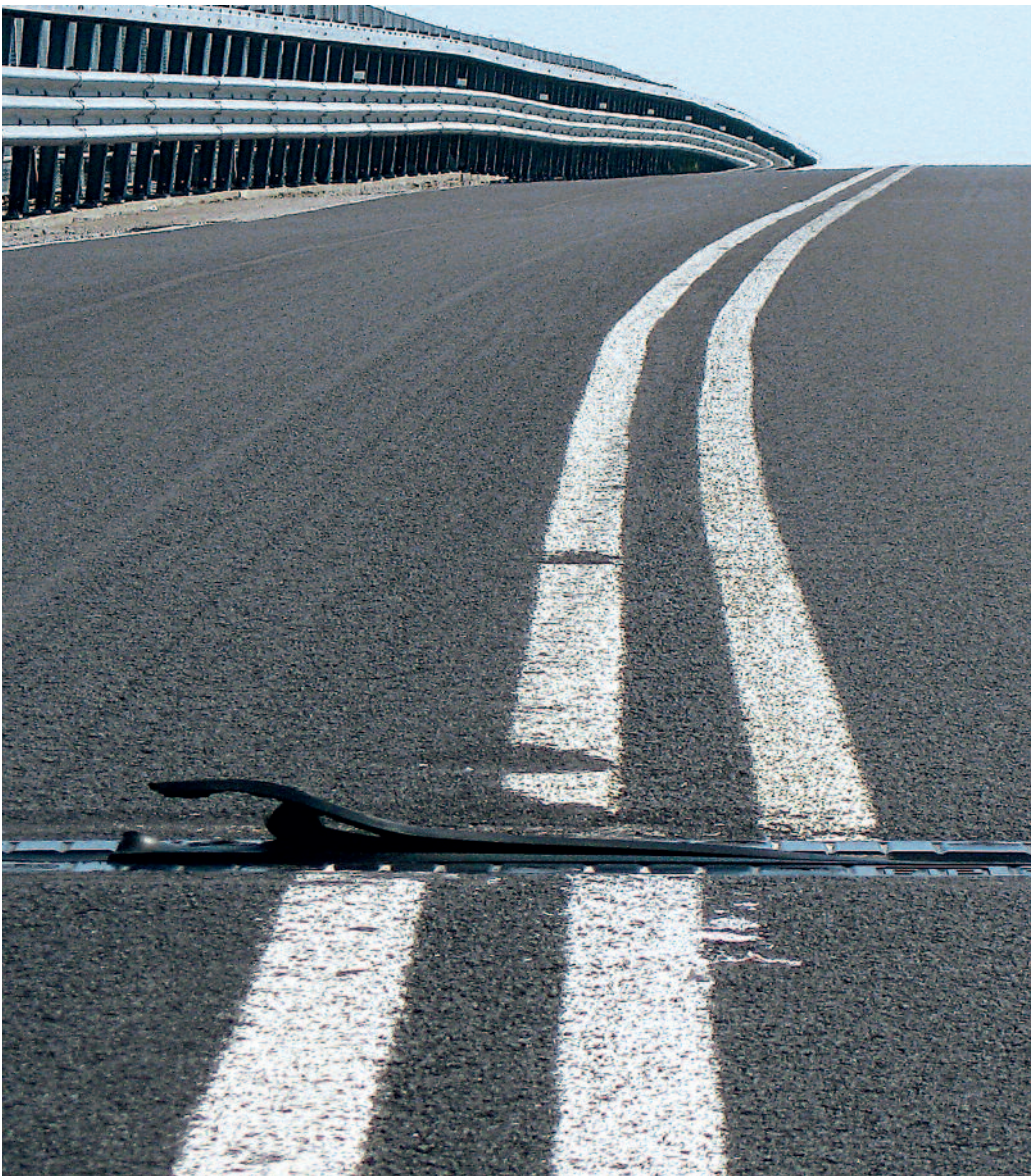
Figure 4  
Ponte sulla SP468,  
dislocazione permanente in  
corrispondenza di un giunto  
(aumentata di circa 4 cm  
dopo le scossa di replica  
del 29/05/2012, circa  
20 cm totali).

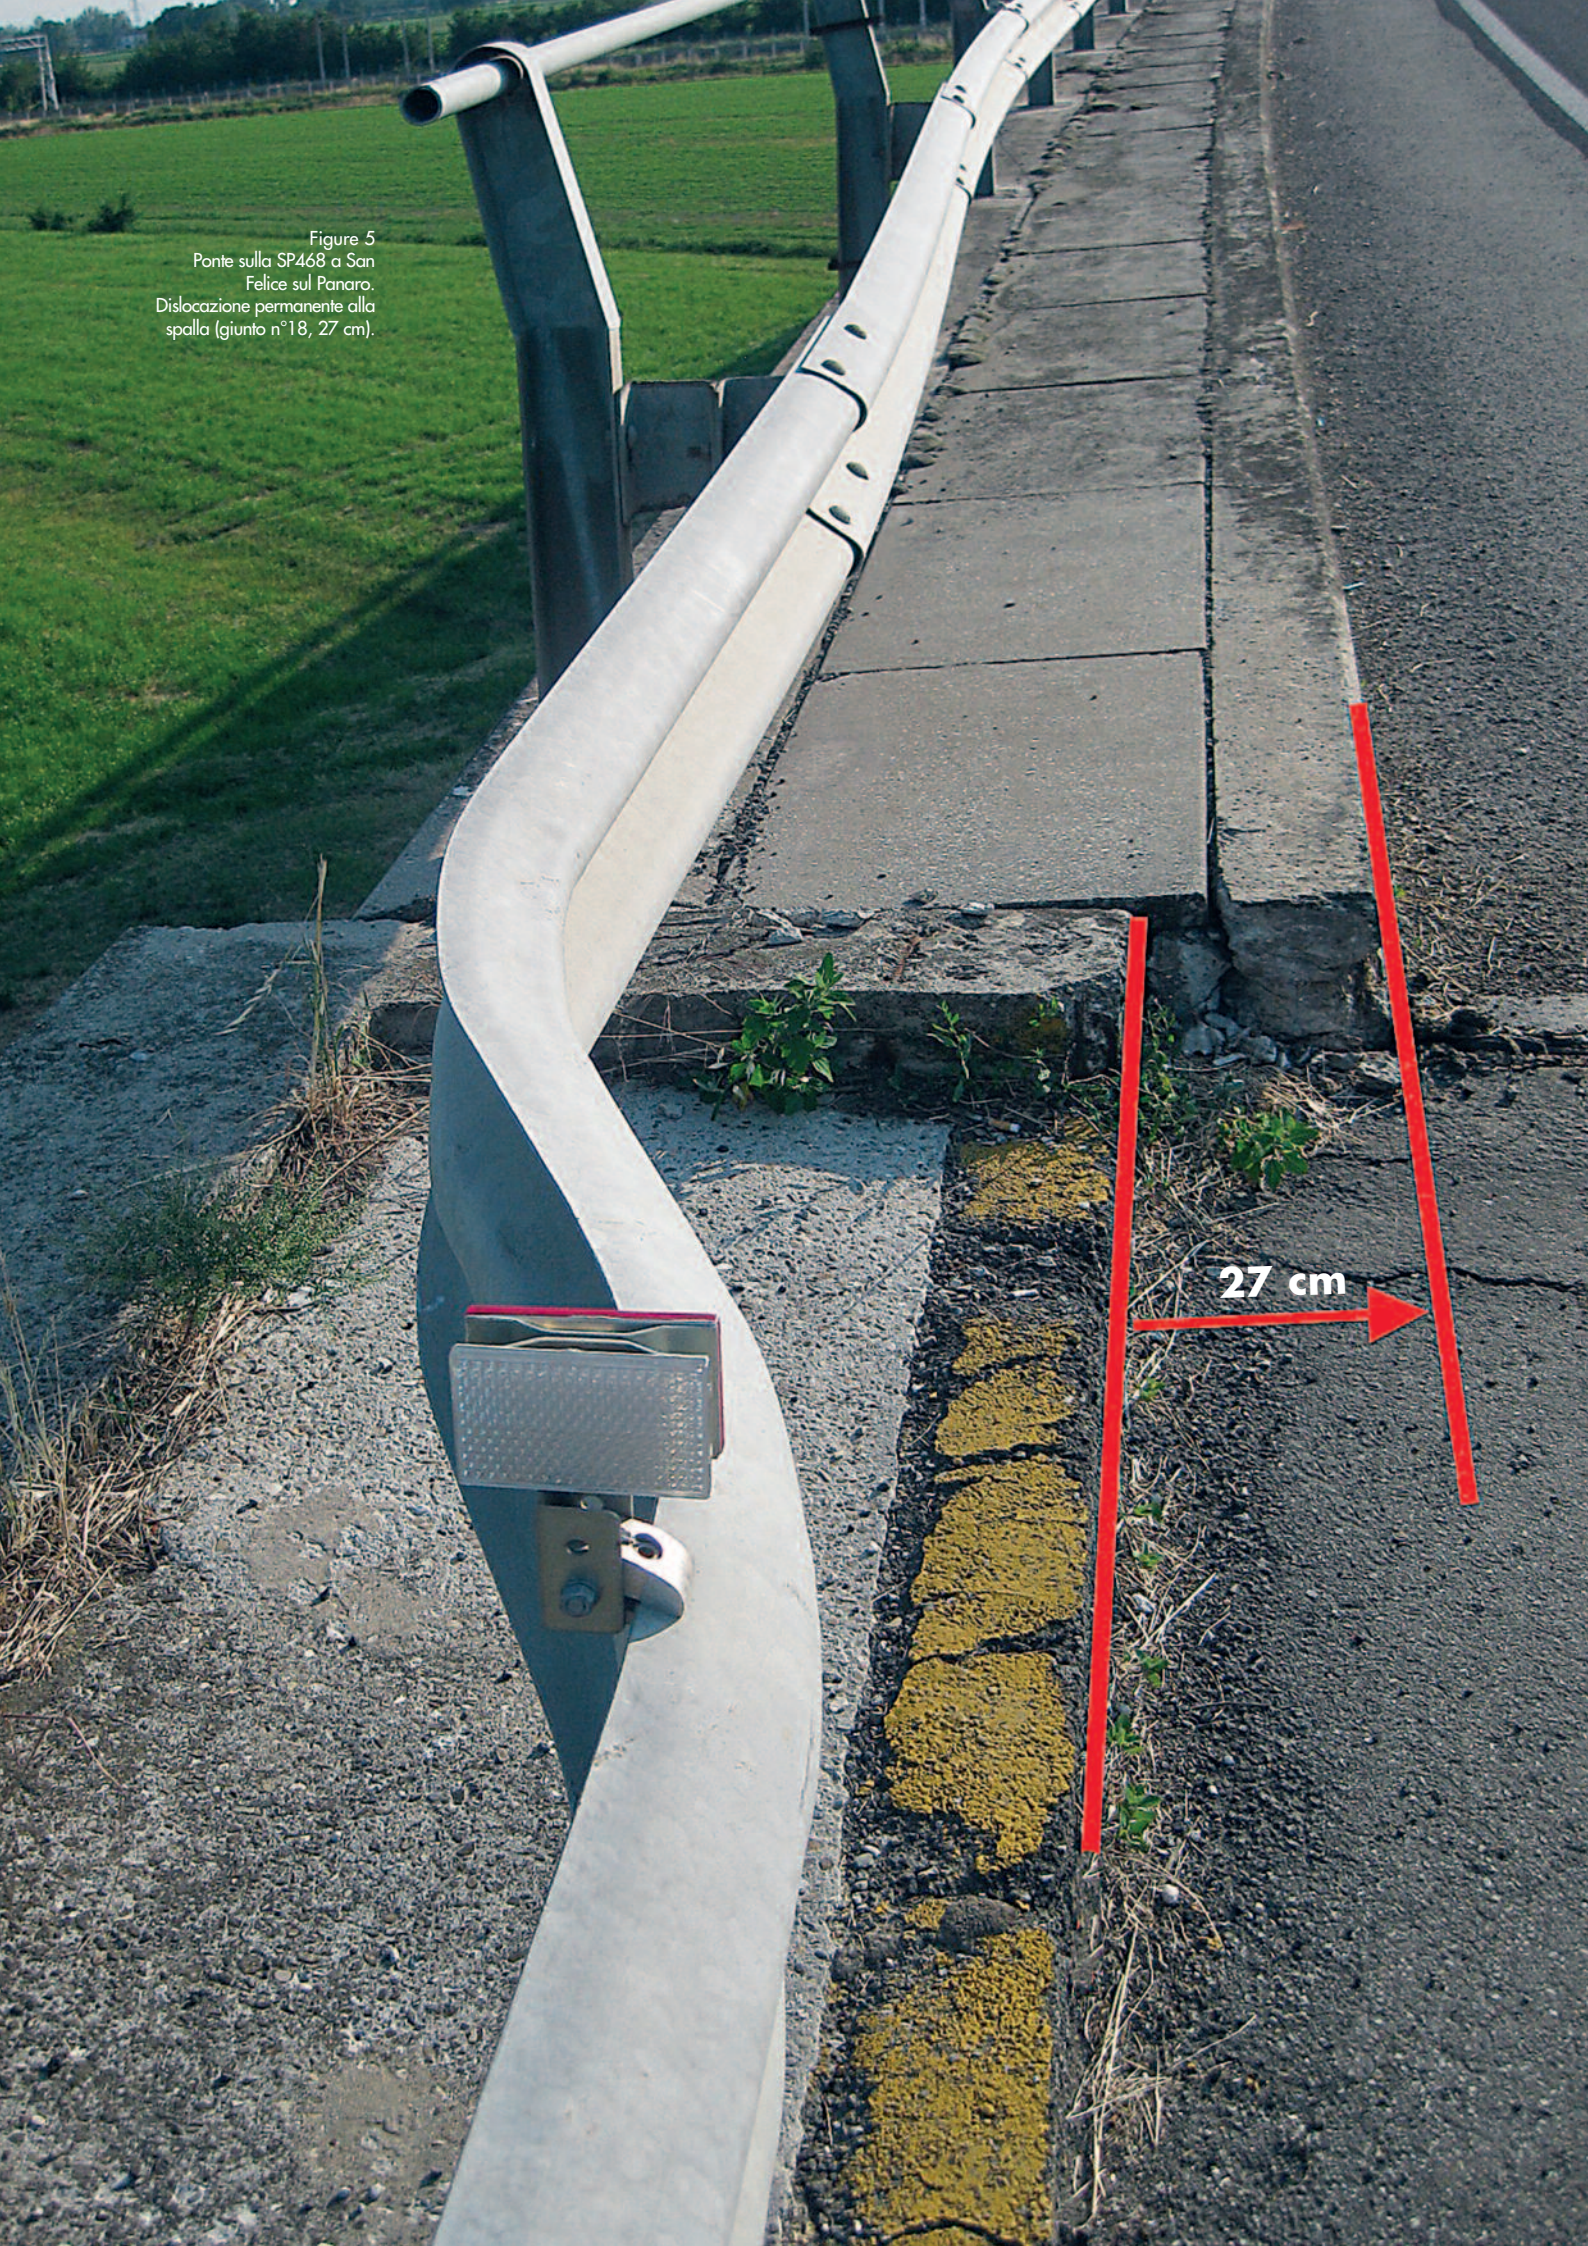
- spalla 2: 27 cm come mostrato in Figure 5 (misurati anche gli spostamenti residui sul piano appoggi, vedi Figure 6 e Figure 7).

Figure 5  
Ponte sulla SP468 a San  
Felice sul Panaro.  
Dislocazione permanente alla  
spalla (giunto n°18, 27 cm).

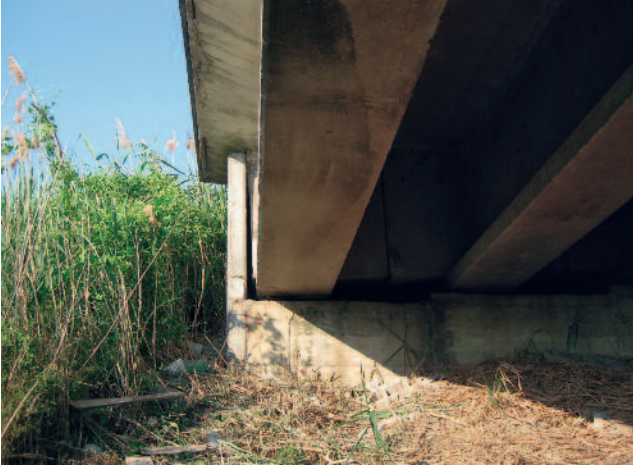
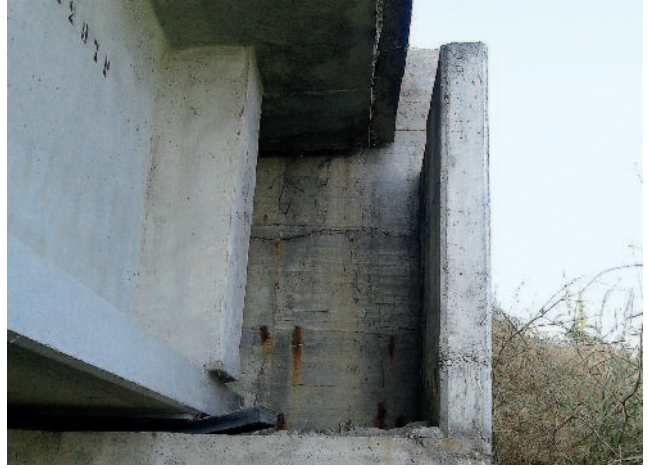
Figure 6  
Ponte a San Felice sul  
Panaro. Particolare dello  
spostamento dell'impalcato  
che si è fermato a contatto  
con il muro paraghiaia a  
sinistra (giunto n°18, 27 cm).

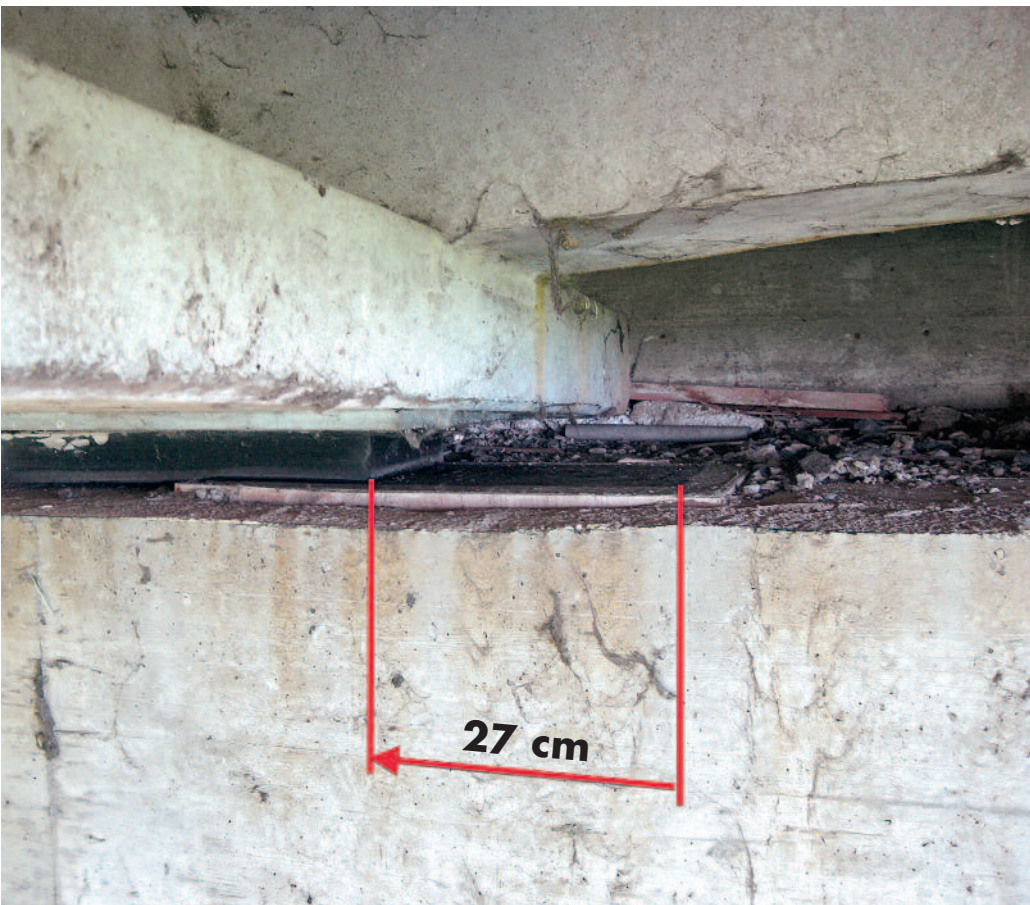
- 17 campate di luce media intorno ai 20 m;
- pile a setto, Figure 8;
- giunti d'impalcato in gomma e appoggi in neoprene non armato di piccolo spessore, Figure 7.

Figure 7  
Ponte a San Felice sul  
Panaro. Dislocazione  
permanente alla spalla,  
particolare dello spostamento  
sul piano appoggi (giunto  
n°18, 27 cm).

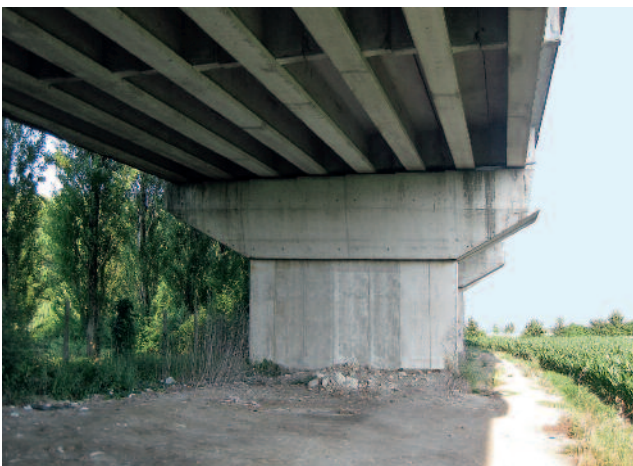
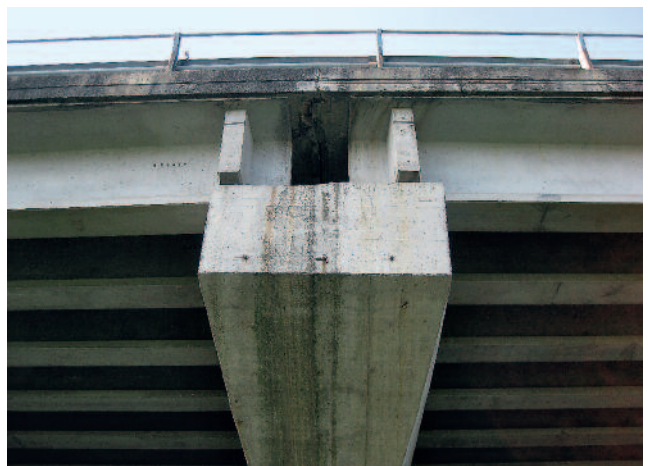
I danni sono qualitativamente coerenti con la tipologia in esame e con i danni osservati anche di recente nel terremoto de L'Aquila. In particolare gli appoggi, non adeguati sismicamente, non hanno potuto presumibilmente trasmettere per intero le elevate forze di taglio corrispondenti alla resistenza delle pile e delle spalle, di fatto limitando la forza orizzontale sulle stesse, le quali non presentano infatti nessun segno di danneggiamento. In questa ipotesi ne devono essere conseguiti spostamenti permanenti di ampiezza variabile all'interfaccia tra la sottostruttura e l'impalcato. L'ampiezza in generale ridotta delle deformazioni relative in corrispondenza dei giunti d'impalcato sembra indicare che gli impalcati adiacenti si siano mossi in maniera quasi solidale sopra le pile. I valori maggiori delle dislocazioni si registrano infatti solo in corrispondenza di giunti dove l'impalcato che si muove è uno solo, come alle spalle. L'eccezione dei giunti sulle pile 8 e 9 del viadotto a S. Felice sul Panaro può essere attribuita al fatto che la campata delimitata da tali giunti sovrappassa la linea ferroviaria, fatto che probabilmente ha condotto a un dimensionamento degli appoggi più severo e/o all'inclusione di ritegni. È quasi superfluo osservare che una conferma dell'ipotesi esposta può venire solo da una misura puntuale dello stato degli apparecchi su ogni pila, che permetterebbe di valutare in maniera più completa anche l'entità degli spostamenti longitudinali delle travate testimoniati dal martellamento nei giunti e mostrati ad esempio in Figure 8.

Figure 8  
Ponte a San Felice sul  
Panaro. Vista sulle pile a  
setto (sinistra) e particolare  
dello spostamento  
longitudinale dell'impalcato  
sulle pile.
