Intervento di miglioramento sismico di un edificio in cemento armato a Coppito (AQ)

**Progetto /
Nome dell'opera**
Miglioramento sismico
edificio residenziale in c.a.

Ubicazione
Coppito (AQ)

**Anno
completamento lavori**
2011

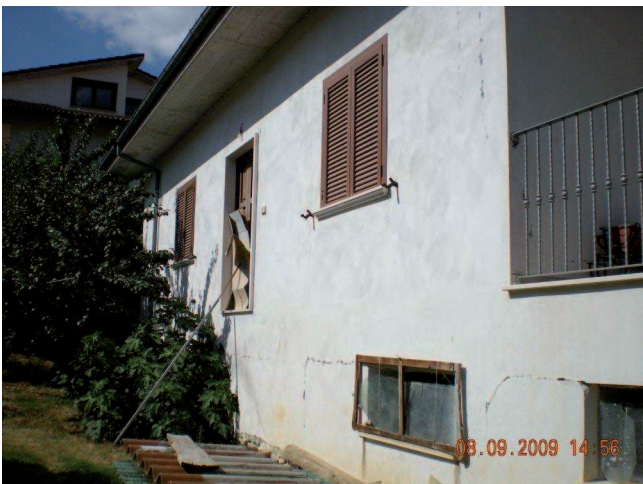
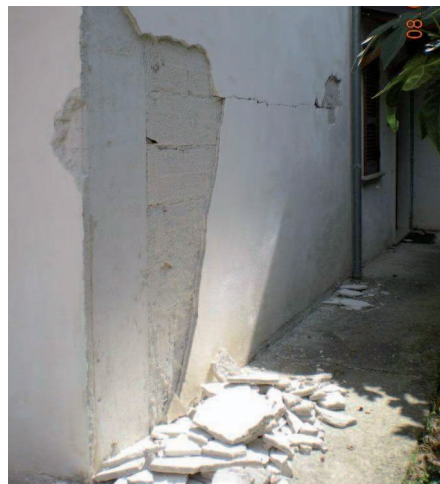
L'analisi dell'edificio e delle lesioni causate dal sisma è stata effettuata tramite accurati sopralluoghi ed indagini di cui si riportano alcune immagini nelle pagine seguenti. Da una analisi di dettaglio della struttura sono emersi danni non strutturali ai tamponamenti interni ed esterni e lievi danni strutturali, in particolare in corrispondenza dei nodi trave-pilastro non confinati, dai quali si evince un meccanismo incipiente di rottura degli stessi. Si è riscontrata un'elevata deformabilità del fabbricato con escursioni in campo plastico degli elementi in c.a. e lesioni maggiormente gravose e numerose in corrispondenza del piano terra, con andamento a croce o inclinate, spesso accompagnate da espulsione

localizzata di materiale. Sono presenti, inoltre, fratture ad andamento orizzontale in corrispondenza delle travi di piano ad indicare un distacco dei tamponamenti dalla struttura portante. All'interno del fabbricato sono presenti diverse lesioni, a volte isolate e capillari, in maggior numero al piano terra e progressivamente in numero inferiore nei piani sovrastanti. In particolare, sono state rilevate lesioni inclinate con distacco di materiale in corrispondenza del vano scala al piano terra, inclinate nei tamponamenti interni ed esterni in corrispondenza delle aperture, orizzontali in corrispondenza delle travi di piano conseguenti al distacco dei tamponamenti dalla struttura portante, alcune delle quali passanti e pertanto visibili anche all'esterno dell'edificio, a croce con distacco di materiale.

Figura 1
Rilievo preliminare: lesioni isolate in corrispondenza dell'unione tra struttura portante e tamponamenti esterni nel prospetto sud-ovest (a sinistra) ed espulsione di intonaci e parti nel prospetto nord-ovest (a destra).

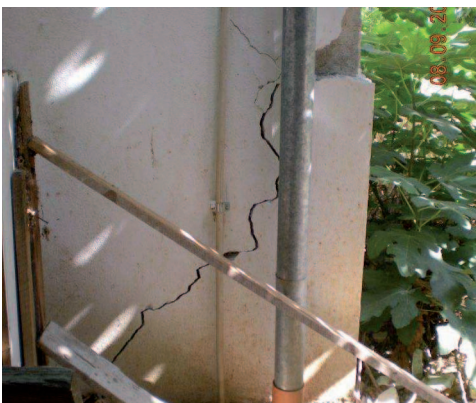
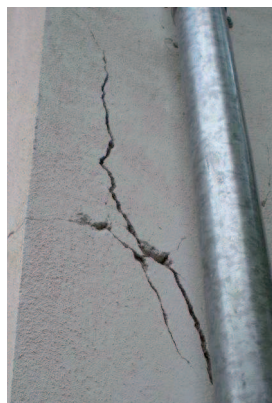
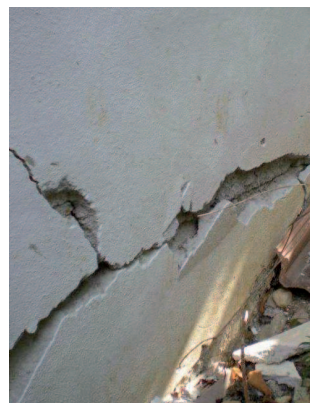
Figura 2
Rilievo preliminare: fratturazioni concentrate, decoesioni localizzate con espulsione di parti e corrugamento intonaci in corrispondenza del prospetto nord-ovest.

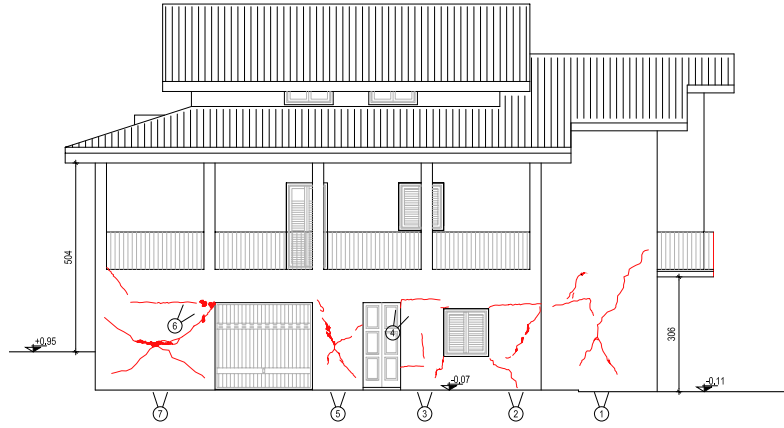
Prospetto sud-est

Figura 3
Danneggiamento esterno
rilevato in corrispondenza
dei prospetti dell'edificio.
