# Valutazione della vulnerabilità sismica della Chiesa di Santa Maria della Misericordia di Coreggio (RE)

Chiesa di Santa Maria della Misericordia

Correggio (RE)

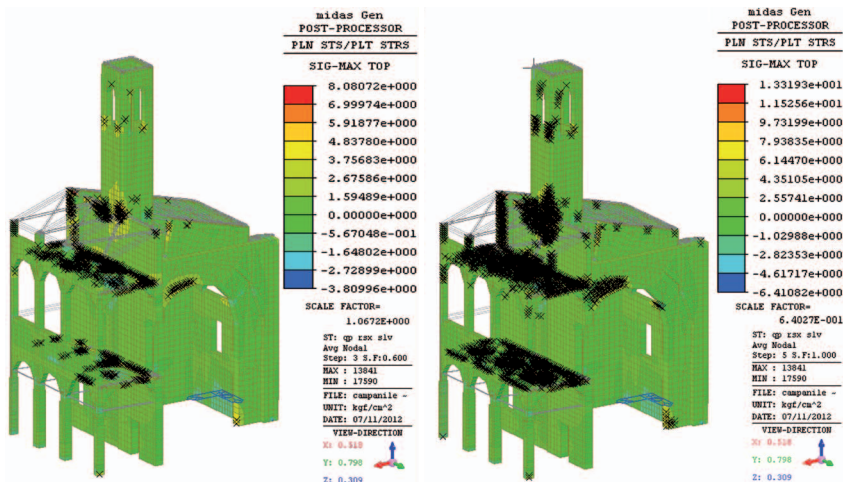
- Nelle figure seguenti si riportano i punti di raggiungimento della resistenza a trazione della malta dei giunti. Si noti la concentrazione alla base del campanile, sui pilastri della volta

campanaria e sull'arco principale, zone nella realtà estremamente danneggiate.

Figura 17  
Punti di raggiungimento della resistenza a trazione della malta.

- E' già stato presentato all'esame della soprintendenza di Bologna il progetto di consolidamento, che prevede l'inserimento di un pur leggero, ma necessario, traliccio all'interno del campanile. La decisione riguardo a questo semplice e poco costoso intervento è stata possibile grazie al dettaglio dei risultati delle analisi che, su tutti i livelli, hanno circoscritto al campanile la zona più critica. La variazione di comportamento in presenza del traliccio in acciaio sarà oggetto delle prossime analisi.

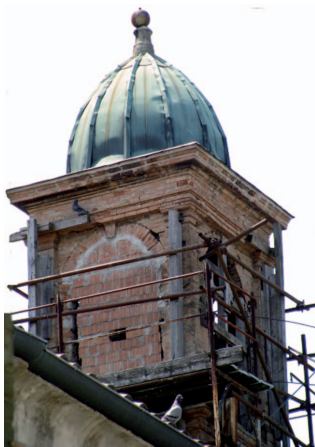
Figura 18  
Un dettaglio in cui è particolarmente visibile il livello di danneggiamento del campanile (a sinistra) e una veduta del campanile circondato dalle impalcature.
