Qui ReLUIS

Il terremoto di Van ($M_w = 7.2$) del 23 ottobre 2011

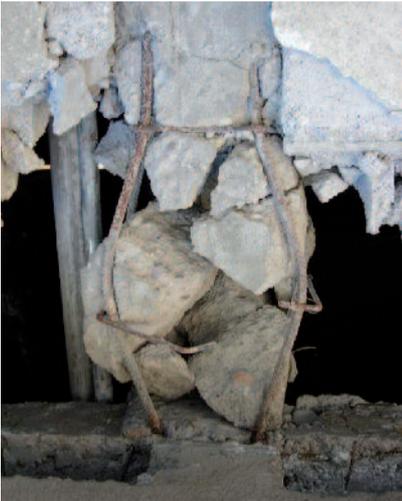
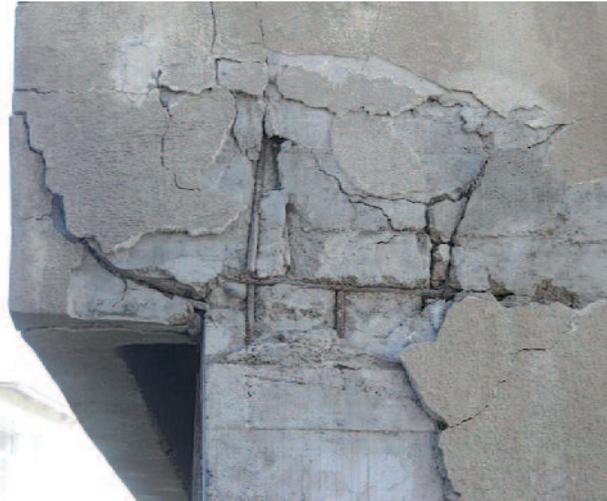
Da una prima valutazione dello scenario di danno è emerso che le strutture in c.a. maggiormente colpite sono quelle che hanno i tipici difetti dei sistemi strutturali di scadente qualità ovvero dettagli sismici inadeguati o del tutto assenti (Figura 2). Sono stati infatti rilevati insufficienti percentuali di armature longitudinali e trasversali, mancanza di confinamento dei nodi trave-colonna, calcestruzzo di scarsa qualità e la presenza di piani soffici.

Figura 2 –
Danni rilevati sulle strutture
in c.a. ad Erciş, dovuti a
dettagli costruttivi inefficienti:
inadeguata staffatura di un
pilastro (sinistra) ed assenza
di staffatura in un nodo
trave-colonna (destra).

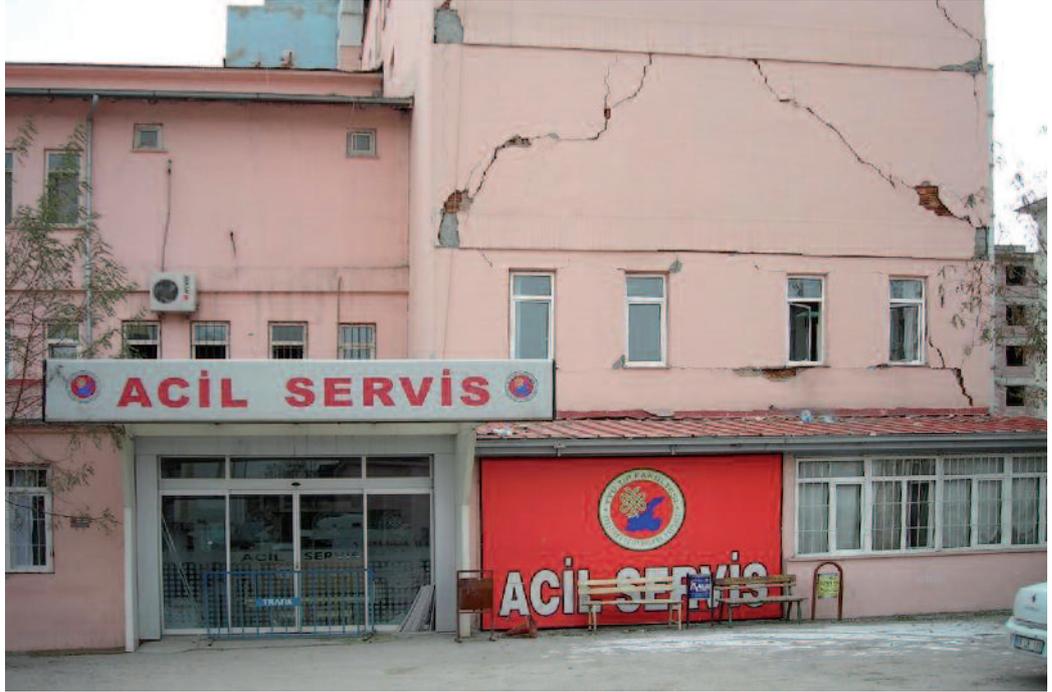
Con il secondo evento, invece, a Van è stato chiuso uno solo dei due ospedali pubblici (il Yuzuncu Yil Hospital, Ospedale Universitario da 500 posti letto, vedi Figura 3), mentre l'altro (il Van Bolge Eğitim ve Araştırma Hastanesi), di recente costruzione (costruito nel 2008 ed entrato in esercizio il 5 gennaio 2011) ha mantenuto la sua funzionalità, sebbene l'incremento di degenze ha comportato l'allestimento di tende esterne volte ad aumentare l'ospitalità complessiva che era di soli 350 posti. Delle 5 cliniche private, invece, 3 sono state chiuse in quanto non utilizzabili, mentre altre 2 cliniche continuano ad operare regolarmente.

Figura 3
Ospedale Universitario
Yuzuncu Yil a Van: ingresso
Pronto Soccorso.
