La (perduta) memoria del terremoto: un confronto tra i danni prodotti dal sisma del 1987 e del 2012 su alcune chiese dell'Emilia

The earthquake (lost) memory: a comparison between the seismic damage occurred in 1987 and 2012 on several churches of Emilia

Stefano Podestà¹, Sonia Parodi², Lorenzo Scandolo³, Laura Moro⁴ ■

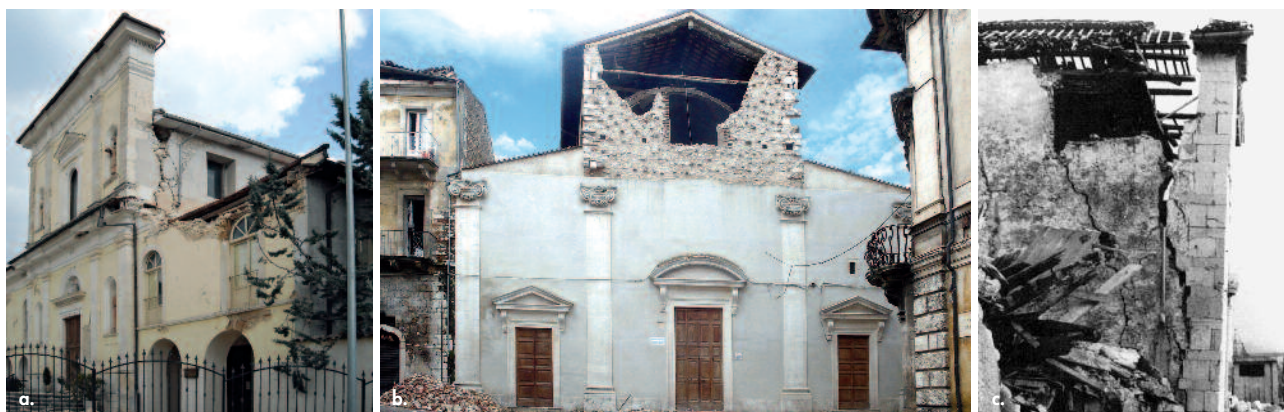
Figura 1
Esempi di meccanismi di danno tipici per le chiese:
a) Santa Chiara a L'Aquila, frazione Paganica: ribaltamento della sommità della facciata;
b) San Biagio d'Amiternum a L'Aquila, ribaltamento della sommità della facciata;
c) Santa Maria del Fossale a Gemona: ribaltamento facciata.

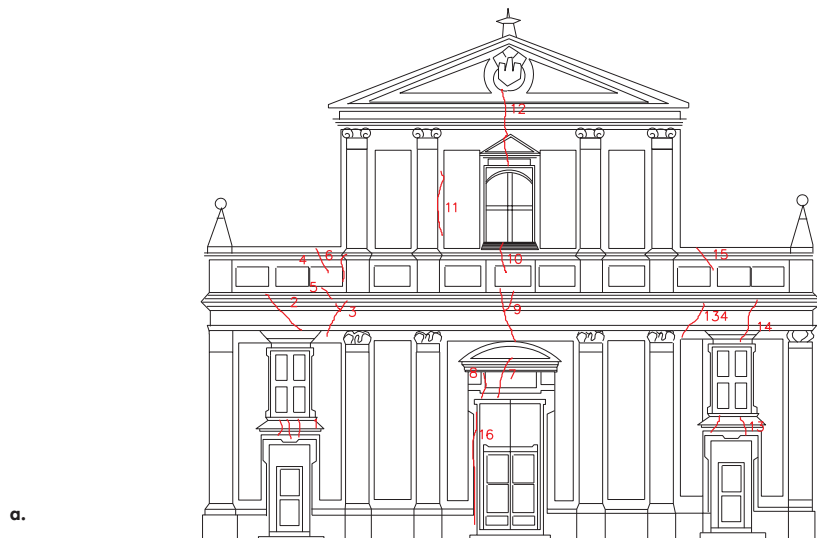
Figura 8
Duomo di Finale Emilia:
a) rilievo del quadro
fessurativo in facciata dopo
il sisma del 1987; b) e c)
particolare lesioni pareti
laterali dopo il sisma del
1987; d) e e) danno
osservato in seguito agli
eventi del 2012.

Nel Duomo di Finale Emilia (Figura 8) la scossa del 20 maggio 2012 ha provocato, tra i vari danneggiamenti, la risposta fuori dal piano della facciata, con il crollo parziale della parte sommitale della stessa. Questo tipo di meccanismo risulta una delle fenomenologie di danno più ricorrenti, in particolare per tale evento sismico, in cui l'elemento sveltante risulta essere snello e collegato unicamente, ma non efficacemente, con la copertura della chiesa. Il ribaltamento del timpano risulta, inoltre, in via generale uno dei meccanismi di collasso più ricorrenti, rilevato in molte strutture analoghe a seguito anche di eventi sismici differenti e schematizzato in molteplici cinematismi elementari (Lagomarsino e Podestà, 2004).

Come spesso accade, il meccanismo osservato nel Duomo di Finale Emilia, seppur riconducibile a un comportamento predefinito presenta la peculiarità di avere un crollo non simmetrico della parte sommitale della facciata. Tale differenziazione rispetto agli schemi predefiniti non deve però trarre in inganno sulla possibilità di poter prevedere tale comportamento e pianificare, pertanto, un intervento di miglioramento sismico preventivo. Analizzando la documentazione disponibile contenuta nel database (Figura 8a, 8b e 8c) è possibile evidenziare il diverso grado di

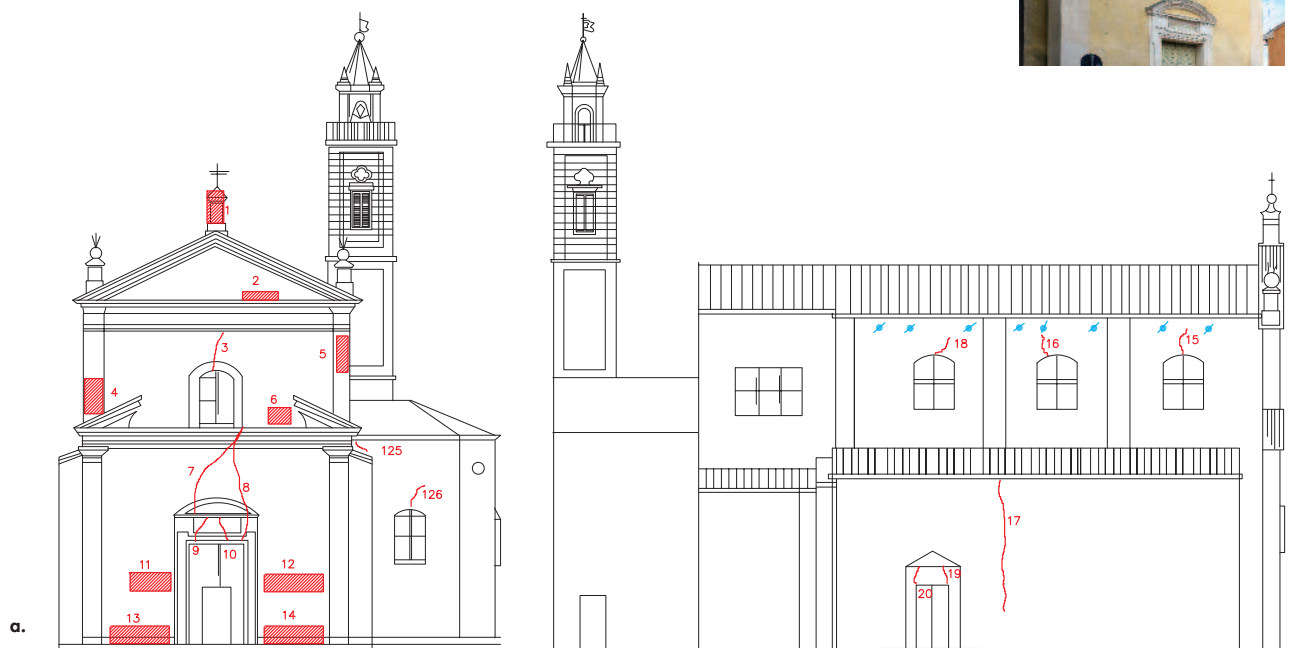
Dal confronto tra i meccanismi di danno che si sono attivati dopo i due eventi sismici è possibile rilevare, in alcuni casi, una ricorrenza nel comportamento strutturale del manufatto. Un caso emblematico è rappresentato dalla Chiesa del S. Rosario a Finale Emilia (Figura 9) per cui si osserva una perfetta corrispondenza tra il quadro fessurativo rilevato in facciata in seguito all'evento sismico del 1987 e quanto oggi osser-

vato. Le lesioni che si sono formate sono le medesime, anche se quest'ultimo evento ha generato uno stato fessurativo di maggiore gravità con la prosecuzione della lesione centrale fino al timpano della facciata. Uno stato lesionativo analogo a quanto verificatosi nel 1987 è, inoltre, rilevabile anche nelle pareti laterali in corrispondenza delle aperture.

Figura 9
S. Rosario Finale Emilia:
a) rilievo del quadro
fessurativo in facciata e
nella parete laterale dopo il
sisma del 1987; b) danno
osservato in seguito agli
eventi del 2012.

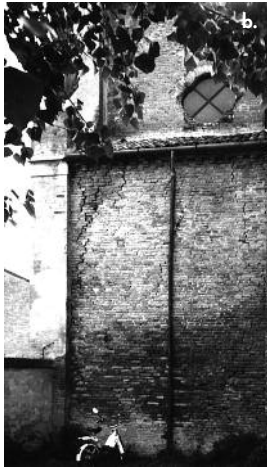
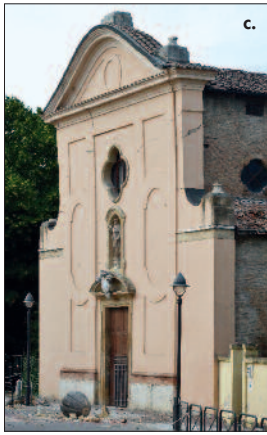
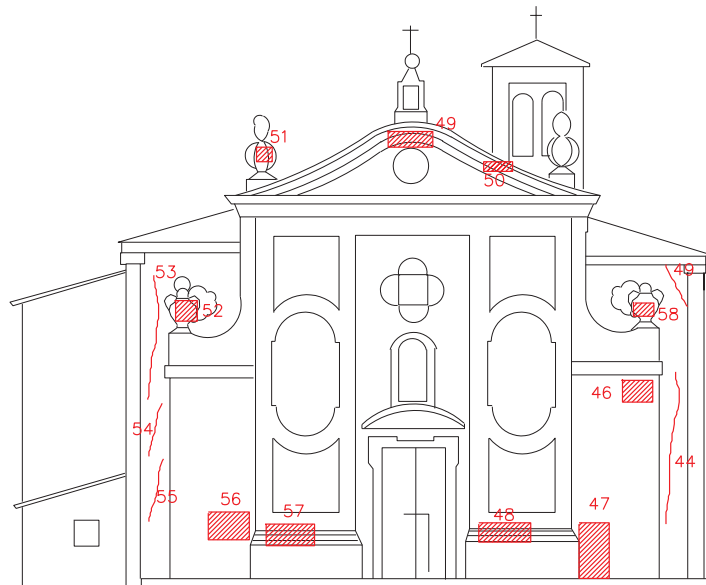
Figura 10
S. Francesco a Finale Emilia:
a) rilievo del quadro
fessurativo in facciata dopo
il sisma del 1987;
b) particolare lesione tra
parete e facciata dopo il
sisma del 1987;
c) danno osservato in
seguito agli eventi del
2012.

Nella chiesa di San Francesco a Finale Emilia (Figura 10), è possibile rilevare un meccanismo di danno correlabile ad un'azione fuori del piano della facciata. Dopo l'evento sismico del 1987 il meccanismo di ribaltamento ha coinvolto la facciata nella sua interezza, mentre nell'ultimo evento si è attivato il meccanismo di ribaltamento della sommità facciata. È possibile osservare dalla documentazione fotografica come il paramento murario in corrispondenza della facciata appaia oggi consolidato (Figura 10c). Questa porzione di muratura è proprio quella in cui si erano formate delle lesioni in seguito all'evento del 1987 e legate all'attivazione del meccanismo di ribaltamento della facciata (Figura 10b). L'intervento di consolidamento realizzato può aver migliorato la connes-

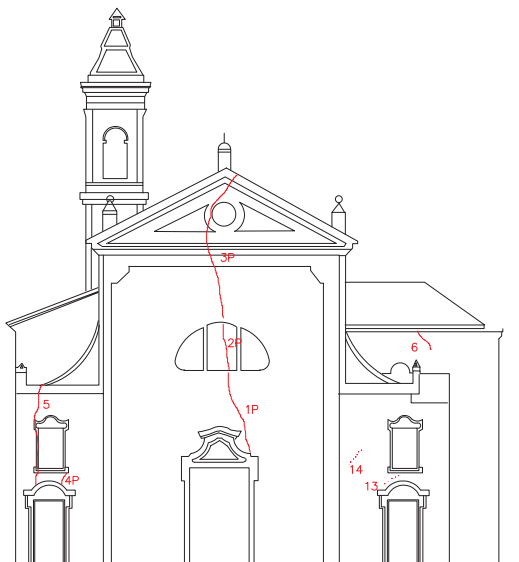
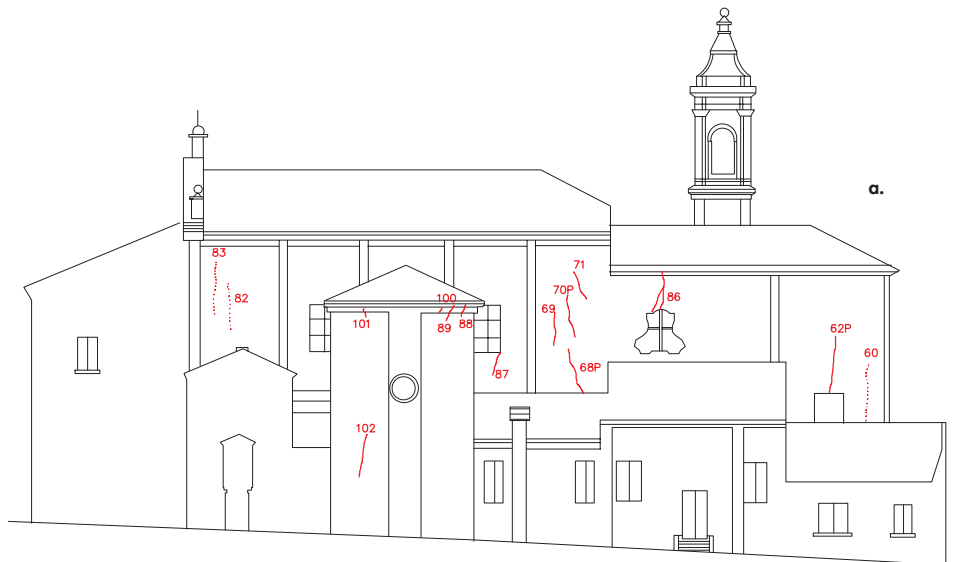
Figura 11
Chiesa del Seminario a
Finale Emilia:
a) rilievo del quadro
fessurativo in facciata e
nella parete laterale dopo il
sisma del 1987;
b) danno osservato in
seguito agli eventi del
2012.

sione della facciata con le pareti laterali, favorendo conseguentemente l'attivazione del meccanismo nella parte sommitale dell'elemento. Per la Chiesa del Seminario (Figura 11) le modalità prevalenti di danneggiamento risultano invece differenti anche se dalla lettura del danno pregresso si poteva ipotizzare la vulnerabilità del meccanismo che si è attivato in relazione ai recenti eventi. Una lesione passante legata all'attivazione di un meccanismo di piano della facciata (Figura 11a) è stata rilevata in seguito all'evento del 1987, mentre ad oggi si nota una prevalente risposta fuori dal piano della sommità dell'elemento (Figura 11b). Una differente direzionalità dell'azione sismica prevalente che ha colpito il manufatto, può essere una delle cause di questa diversità di comportamento. Tuttavia, è possibile osservare come in corrispondenza del cantonale, si siano formate lesioni da distacco anche in seguito all'evento del 1987 (Figura 11a) seppure di lieve entità. Tale aspetto pone nuovamente l'attenzione sulla vulnerabilità aggiuntiva che un danno pregresso può provocare.

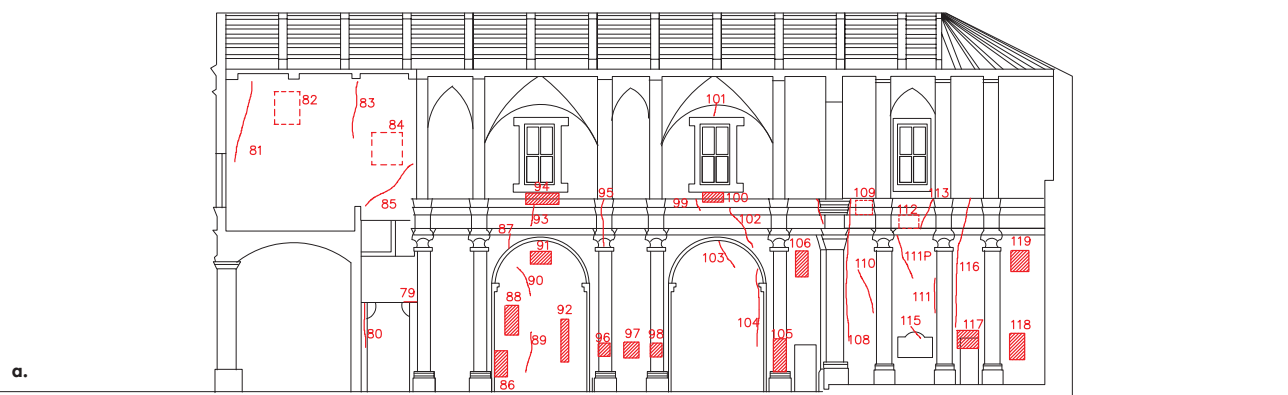
Figura 12
S. Bartolomeo a Finale
Emilia: a) rilievo del quadro
fessurativo sulla sezione
longitudinale dopo il sisma
del 1987; b) danno
osservato in seguito agli
eventi del 2012 (Magenes
et al., 2012).

Il rilievo del danno eseguito sulla Chiesa di San Bartolomeo (Figura 12) in seguito alla sequenza sismica del 2012 (Magenes et al., 2012) evidenzia la presenza di lesioni in corrispondenza del collegamento tra le pareti e la facciata, con incipiente pericolo di attivazione di meccanismi di ribaltamento del timpano e della facciata. Internamente la volta è completamente crollata (www.parrochia-finaleemilia.it). La volta appare già notevolmente danneggiata in seguito all'evento del 1987 con la presenza di lesioni gravi isolate e diffuse sia nell'aula che nelle cappelle laterali. Anche in questo caso si può inoltre osservare come in seguito all'evento del 1987 si fosse già formata una lesione da ribaltamento in corrispondenza del collegamento tra la facciata e le pareti laterali (Figura 12a).

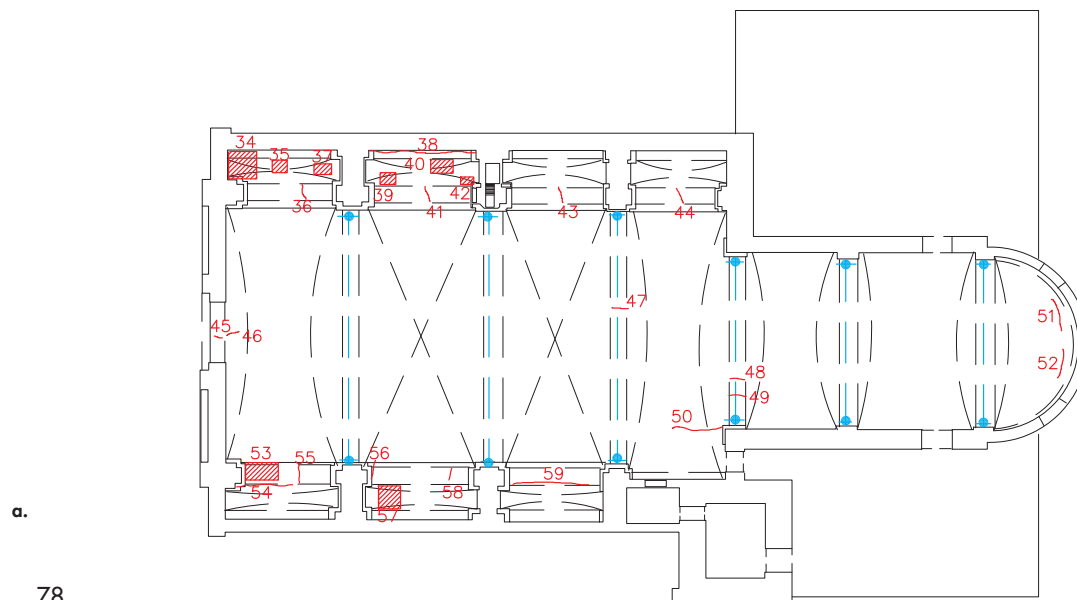
Figura 13
Chiesa di Camurana a
Medolla: a) rilievo del
quadro fessurativo in pianta
dopo il sisma del 1987;
b) danno osservato in
seguito agli eventi del 2012
(Magenes et al., 2012).

Nella chiesa di San Luca Evangelista a Camurana (Figura 13) l'evento sismico del 1987 ha generato unicamente una lesione di lieve entità in facciata e uno stato fessurativo in corrispondenza dell'abside della chiesa (Figura 13a), mentre il più recente sisma ha provocato il crollo del timpano e di parte della facciata (Figura 13b) (Magenes et al., 2012). Pur non esistendo una diretta correlazione tra i danni osservati dopo i due eventi sismici, dal rilievo del 1987 è tuttavia rilevabile una diversa vulnerabilità della chiesa nelle due direzioni principali (longitudinale e trasversale); viene, infatti, rilevata la presenza di catene in corrispondenza degli archi trasversali ma nessuna in direzione longitudinale (Figura 13a). Tale aspetto può essere una delle cause che può aver favorito il diverso comportamento nelle due direzioni.

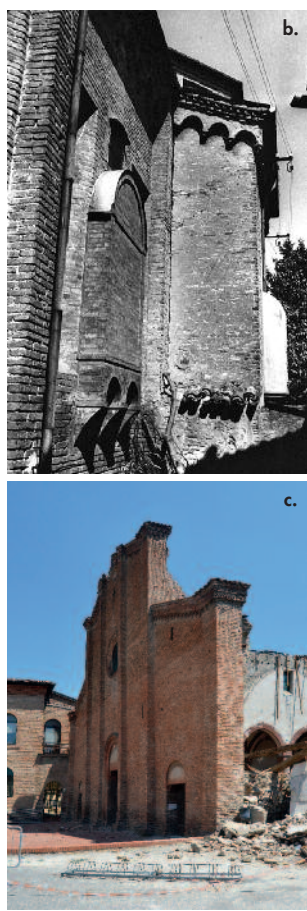
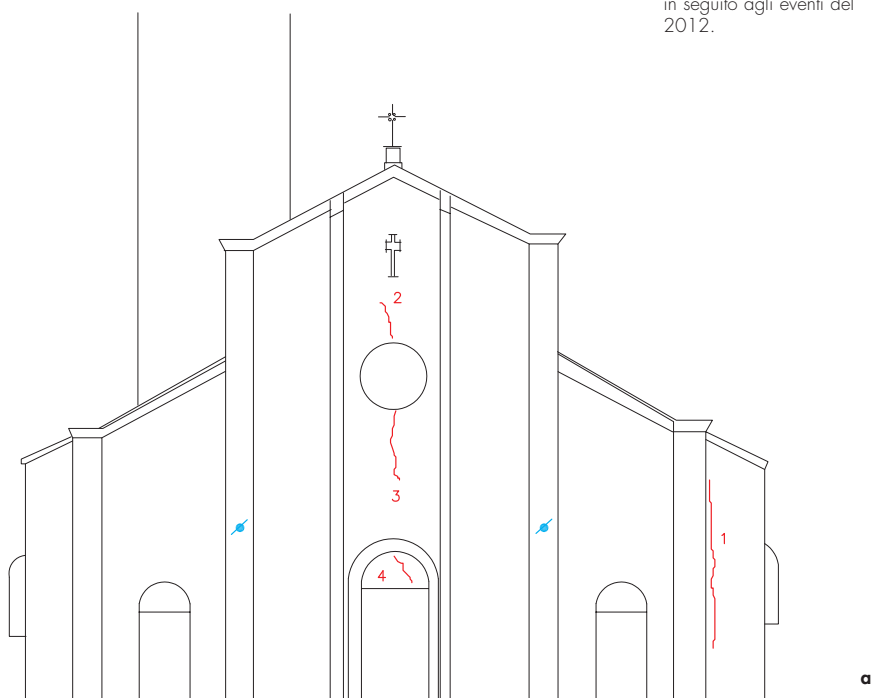
Figura 14
San Francesco a
Mirandola:
a) rilievo del quadro
fessurativo in facciata dopo
il sisma del 1987;
b) particolare lesione
verticale dopo il sisma del
1987; c) danno osservato
in seguito agli eventi del
2012.

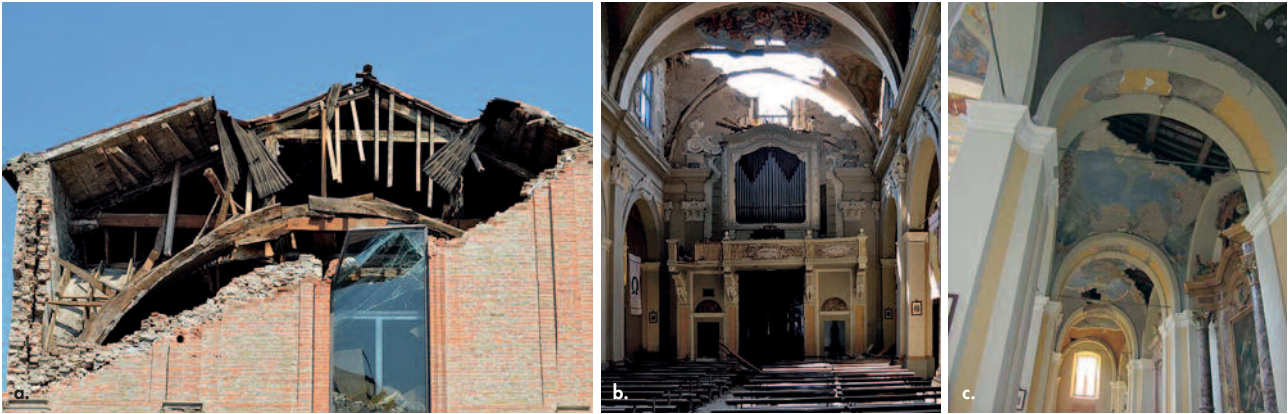
Il Duomo di Finale Emilia, come già in precedenza mostrato, è stato gravemente danneggiato dalla sequenza sismica del maggio del 2012. Il principale meccanismo di collasso attivatosi è legato a un'azione fuori dal piano della facciata che ha portato al crollo della porzione sommitale della stessa (Figura 8d e 8e; Figura 15). Si sono, inoltre, verificati crolli nelle volte in foglio in muratura delle navate laterali (Figura 15b e 15c), lesioni negli arconi del colonnato, uno stato lesionativo diffuso nelle volte e nelle pareti di abside e presbiterio.

Il meccanismo di ribaltamento del timpano che si è attivato, presenta la peculiarità di essere asimmetrico. Questo tipo di comportamento, anche se potenzialmente legato a diversi fattori, tra cui l'input sismico, poteva essere previsto a partire dalla documentazione già disponibile. Osservando il quadro fessurativo e la documentazione fotografica effettuata dopo il terremoto del 1987 è possibile rilevare un differente grado di ammorsamento della facciata con le pareti laterali (Figura 16 lesione 62 - Figura 17 lesione 46). La copertura è stata, inoltre, oggetto di un intervento di "consolidamento" (Figura 18) che ha portato alla realizzazione di una soletta in calcestruzzo al di sopra delle pianelle in laterizio e al posizionamento di barre metalliche annegate nel getto e ancorate in facciata tramite bolzoni, con la funzione di collegamento del timpano alla copertura. Il danneggiamento che

Figura 15
Duomo di Finale Emilia:
cinematismo di collasso
della sommità della
facciata, vista esterna ed
interna, e danno alle volte
della navata laterale
(www.parrocchia-
finaleemilia.it).

si è verificato dimostra come il sistema di incatenamento realizzato possa ritenersi sottodimensionato, anche a ragione della limitata capacità deformativa dei due elementi metallici imputabile principalmente alle modalità esecutive. Sulla base di queste considerazioni e con il proposito di valutare la sicurezza del macroelemento tramite i metodi di verifica proposti nelle NTC (D.M. 14 gennaio 2008), è stata studiata la vulnerabilità nei confronti dell'attivazione di tre

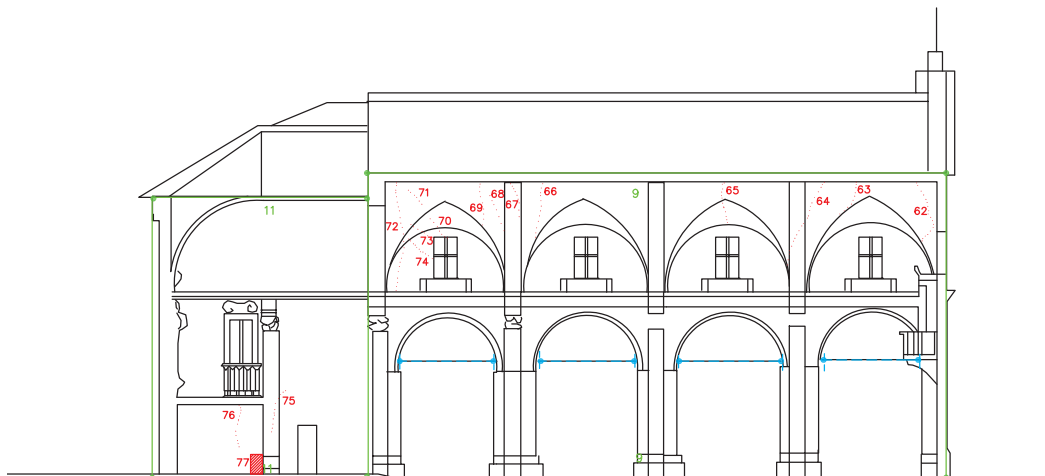
Figura 16
Duomo di Finale Emilia:
rilievo del danno
prospetto D.

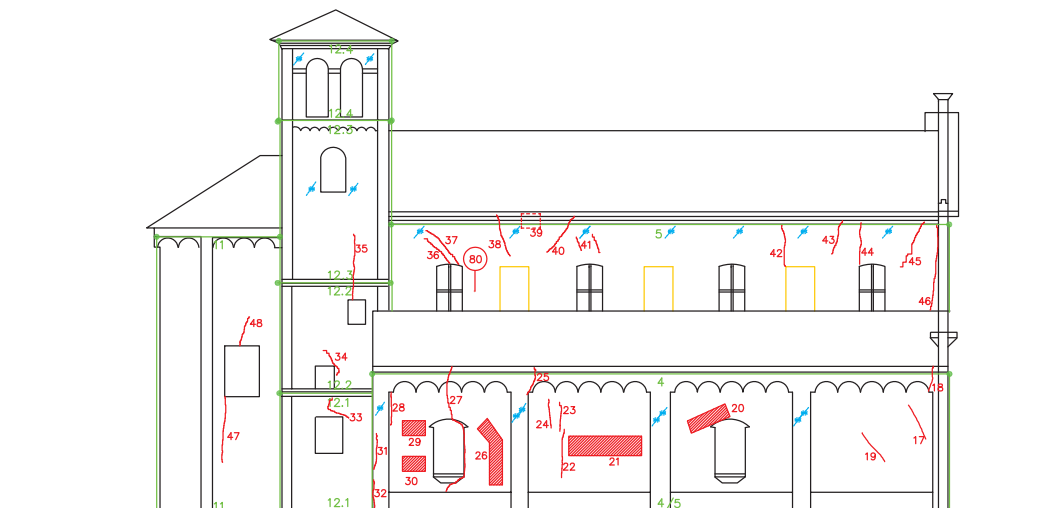
Figura 17
Duomo di Finale Emilia:
rilievo del danno
prospetto B.

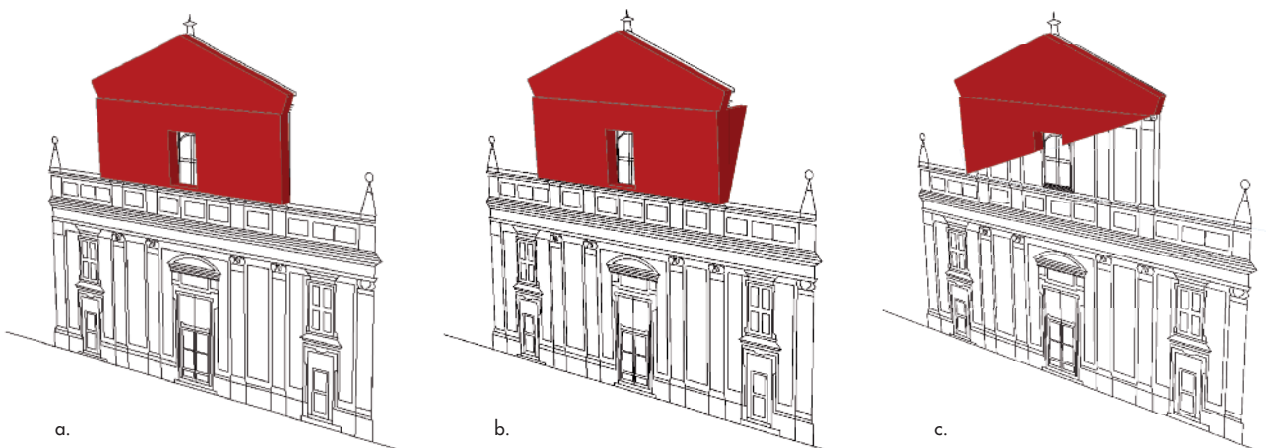
meccanismi di collasso, rappresentati in Figura 19, relativi al ribaltamento della porzione sommitale della facciata. In un'ottica di verifica preventiva, proprio in virtù della conoscenza del manufatto, è, infatti, possibile individuare già a livello qualitativo un'elevata vulnerabilità della parte sommitale della facciata. La presenza di ammortamento asimmetrico tra la facciata e le pareti laterali (nella parte sommitale) consente la definizione di un duplice cinematismo che gra-

dua il grado di vincolo che la parete laterale (ben ammassata) può offrire alla facciata. Nel meccanismo 2 il buon ammassamento laterale è stato schematizzato con una quota parte di parete (cuneo a 20°) che viene ad essere coinvolto dal ribaltamento della facciata. Nel caso del meccanismo 3 il livello di ammassamento tra la facciata e la parete laterale è tale da modificare le modalità di danno con la formazione di una cerniera cilindrica inclinata rispetto all'orizzontale. In entrambi i casi l'analisi della documentazione di archivio consente di individuare come il coinvolgimento delle pareti laterali in un meccanismo di ribaltamento può essere considerato solo per uno dei due lati. La conoscenza del manufatto, delle sue caratteristiche costruttive rappresenta, infatti, uno degli aspetti peculiari in un'analisi di vulnerabilità. In molti casi, come in questo caso specifico, pur restando il manufatto l'unica fonte diretta con la quale è necessario confrontarsi, la documentazione d'archivio permette di recuperare moltissime informazioni che possono essere utilizzate anche in una verifica della sicurezza sismica di un timpano della facciata di una chiesa. Ipotizzando tuttavia di trovarsi in una condizione di scarsa conoscenza del manufatto, è stato inoltre analizzato un meccanismo di ribaltamento della

sommità della facciata nell'ipotesi di una totale mancanza di connessione con le pareti laterali (meccanismo 1).

Figura 19
Duomo di Finale Emilia:
meccanismi di collasso:
a) meccanismo 1;
b) meccanismo 2;
c) meccanismo 3.

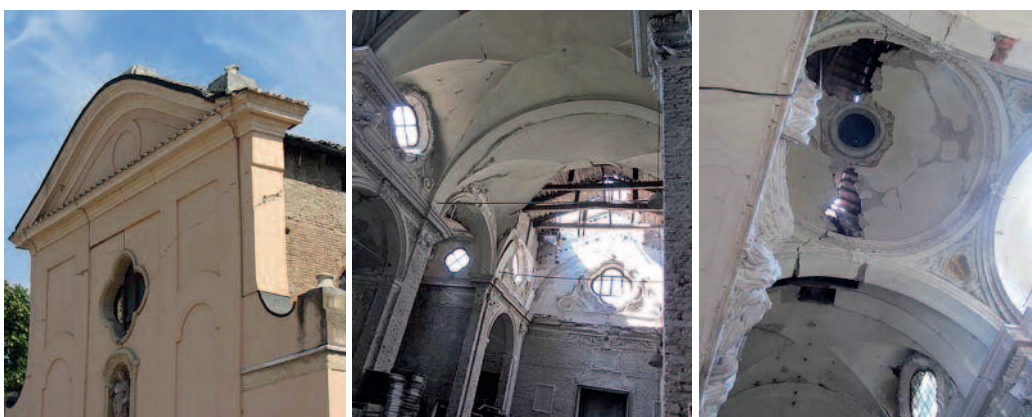
I sopralluoghi effettuati successivamente al terremoto hanno mostrato uno stato di danno in corrispondenza della facciata che evidenzia un buon collegamento con le pareti laterali, data la

Inoltre il meccanismo che si è attivato può essere stato favorito dall'azione inerziale della volta dell'aula e ovviamente da una carenza di collegamento tra gli elementi di copertura e le pareti.

Figura 22
Chiesa di San Francesco a Finale Emilia: cinematico di collasso della sommità della facciata, vista esterna ed interna, e danno alle volte (www.parrocchia-finaleemilia.it).

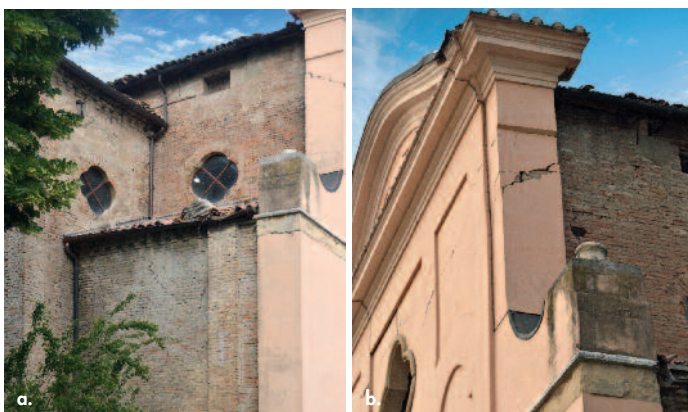
presenza di lesioni inclinate. La presenza di uno stato fessurativo nella parte bassa della parete laterale (Figura 23a) pone evidenza su come si sia attivato, o abbia provato ad attivarsi, anche un meccanismo di ribaltamento di tutto il macroelemento. La differente vulnerabilità e gli effetti filtro dell'input sismico hanno poi determinato un danneggiamento più marcato in corrispondenza della sommità della facciata (Figura 23b).

Figura 23
Evidenza della presenza di ammoramento nei meccanismi attivati.

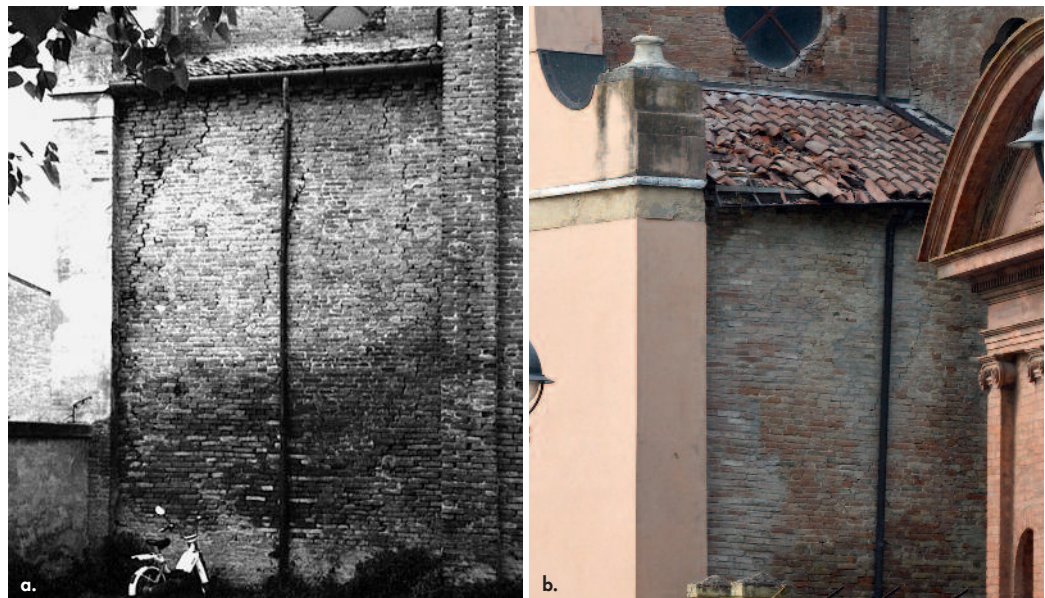
Figura 26
a) Parete laterale dopo il
terremoto del 1987.
b) Parete laterale dopo
l'evento del 2012.
