Ripristino della copertura in legno di un edificio ad uso scolastico a Varzi (PV)

Sistemazione dell'area esterna della Scuola elementare di Varzi e ripristino tetto dell'annessa palestra per messa in sicurezza.

Varzi (PV)

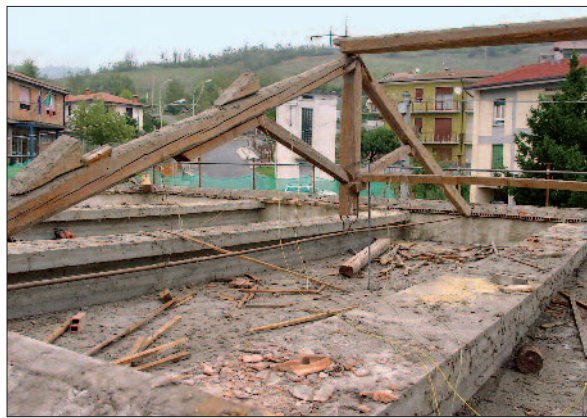
passanti. Un solaio piano in latero-cemento, sostenuto da travi in c.a. a doppio T con funzione di controsoffitto piano, sormonta l'edificio. Le travi, strutturalmente non idonee, sono state rinforzate mediante il fissaggio di fibre di carbonio all'intradosso in modo da migliorarne le prestazioni flessionali, ma, da un attento esame del progetto esecutivo associato a tale intervento, non risulterebbe sufficiente la loro capacità resistente a taglio.

che verrà realizzata in questo intervento. Un'ulteriore dettaglio riguardante le travi, aventi sezione 70 cm x 78 cm (h): dal rilievo dello stato di fatto, si è constatato che tali manufatti sono caratterizzati da un'armatura superiore composta da 2+2 barre Ø 12 e da un'armatura inferiore di 7+2 Ø 12. Tramite il precedente intervento di consolidamento, in cui sono state applicate fibre di carbonio, si è raggiunta una resistenza a momento (374.6 kNm) in grado di sopportare i carichi agenti. Per quanto riguarda la resistenza a taglio, non essendo disponibili dati sulle armature dedicate, è stata necessaria una verifica, che ha evidenziato l'insufficiente capacità a taglio. Come già indicato, la

Figura 1 Stato di fatto: vista parziale della copertura lignea esistente, delle travi e del solaio in latero-cemento.

soluzione è stata di ridurre il carico, cosa resa possibile dalla demolizione del solaio e dalla realizzazione di una nuova copertura leggera, in modo da non intervenire ulteriormente sulle travi stesse. In questo intervento si è completata inoltre la realizzazione dell'intonaco armato sulle pareti portanti. Dalle verifiche effettuate si è constatato un sensibile miglioramento del comportamento delle murature, che sono state portate a valori di resistenza accettabili secondo i minimi di normativa. La limitazione degli spostamenti allo stato limite di danno, inoltre, è risultata ampiamente soddisfatta (limitazione in spostamento: $0.003 h = 0.003 \times 670 \text{ cm} = 2 \text{ cm}$).

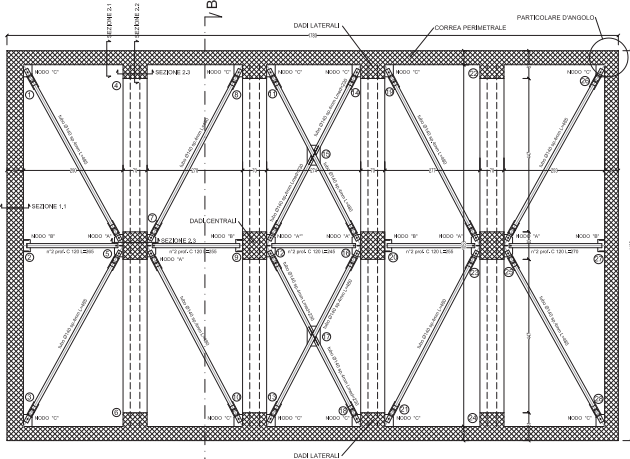
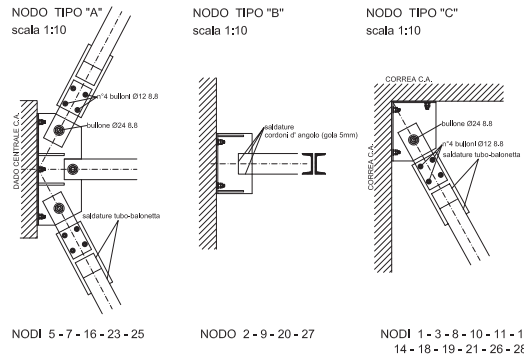
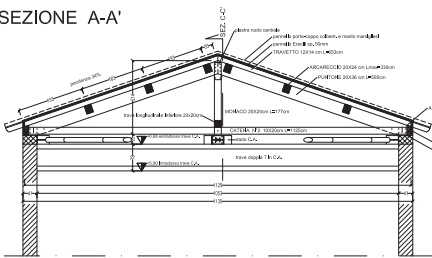
Figura 2 Progetto dell'intervento di rinforzo, in cui si prevede la demolizione della copertura esistente e del solaio in latero-cemento, per consentire la realizzazione di una nuova copertura lignea, di una correa perimetrale di supporto e di tubolari metallici che funzionano come controventi disposti nel piano orizzontale in grado di ripristinare l'effetto diaframma venuto a mancare con la demolizione del solaio.

Per l'appoggio della struttura lignea verrà realizzata una correa perimetrale di spessore 25 cm e di larghezza pari allo spessore della muratura sottostante (38-42cm), ammorsata alla muratura stessa tramite l'inserimento di barre fissate a quest'ultima con ancorante chimico. La correa verrà posizionata a contatto con l'estradosso delle travi in c.a. a doppio T ed ammorsata a queste; per il suo posizionamento verrà demolita la muratura superiore in eccesso.

La particolarità del lavoro descritto è data dal fatto che è prevista anche la demolizione delle parti di solaio piano sostenuto dalle travi in c.a. a doppio T, in modo da alleggerire queste ultime del carico portato, ma soprattutto in modo da eliminare una considerevole massa (non utile), a 6 m di altezza, diminuendo così le sollecitazioni, soprattutto a taglio. Si ricorda, infatti, che da una valutazione preliminare dello stato di fatto, tali travi non sembravano garantire una sufficiente resistenza alle azioni taglianti, nonostante un precedente rinforzo mediante fibre di carbonio, che, però, hanno incrementato la sola resistenza flessionale. Per ovviare alla scomparsa dell'effetto diaframma, precedentemente garantito dalla presenza del solaio piano in latero-cemento, si andranno ad inserire una serie di controventi metallici tubolari, appositamente calcolati, in modo da creare un irrigidimento orizzontale. I tubolari verranno incernierati tramite bullonatura a piastre orizzontali a sua volta ancorate con tirafondi alla correa in c.a. che si andrà a creare. Verrà anche completato il consolidamento delle murature sulle parti ancora sprovviste di intonaco armato.

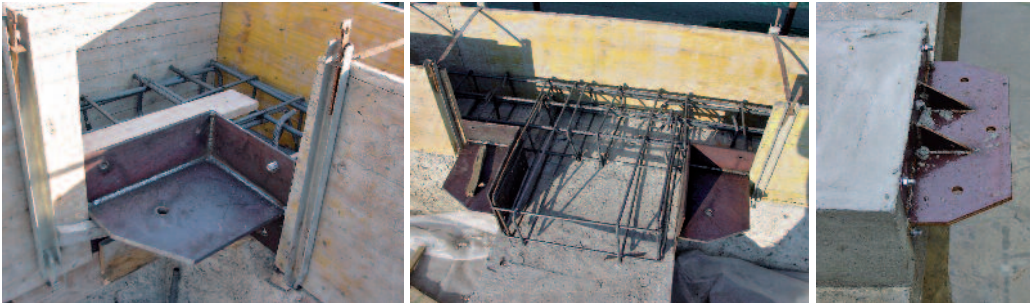
Figura 6
Dettagli del posizionamento delle piastre per il collegamento dei controventi tubolari alla correa perimetrale, in modo da ripristinare il diaframma rigido venuto a mancare in seguito alla demolizione del solaio in latero-cemento.

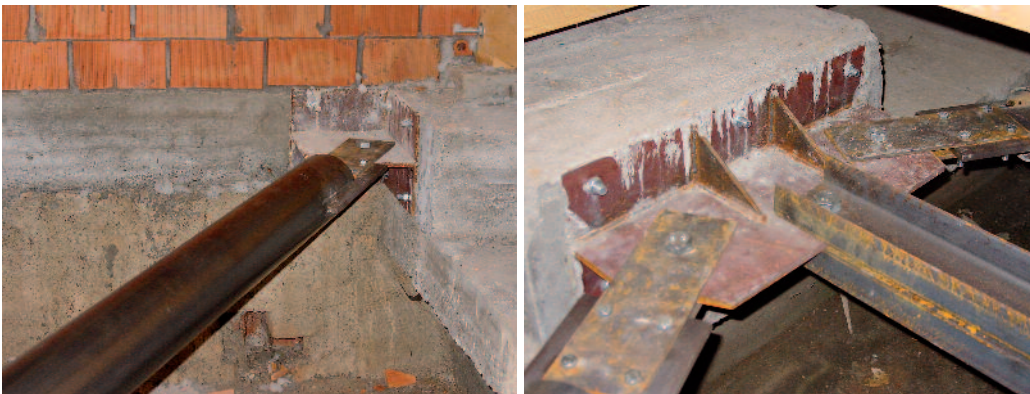
Figura 7
Dettagli dei tubolari di irrigidimento collegati alla correa.

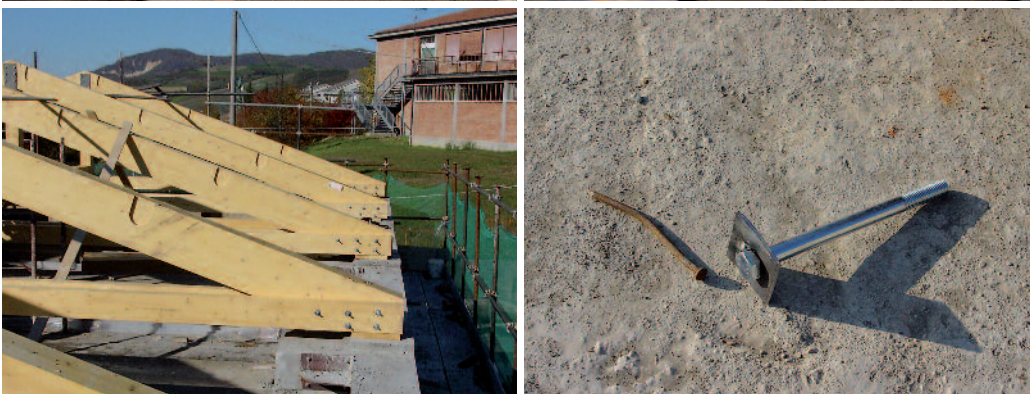
Figura 8
Dettaglio del collegamento fra la nuova copertura lignea e la correa perimetrale.

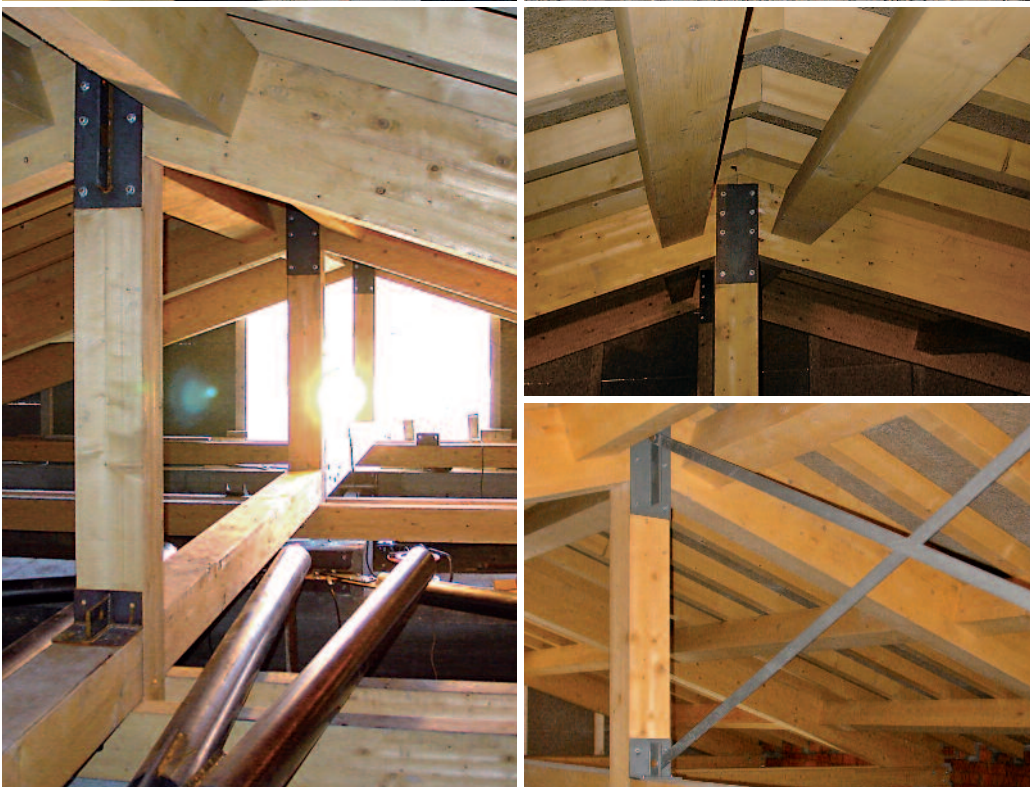
Figura 9
Dettagli della nuova copertura lignea.

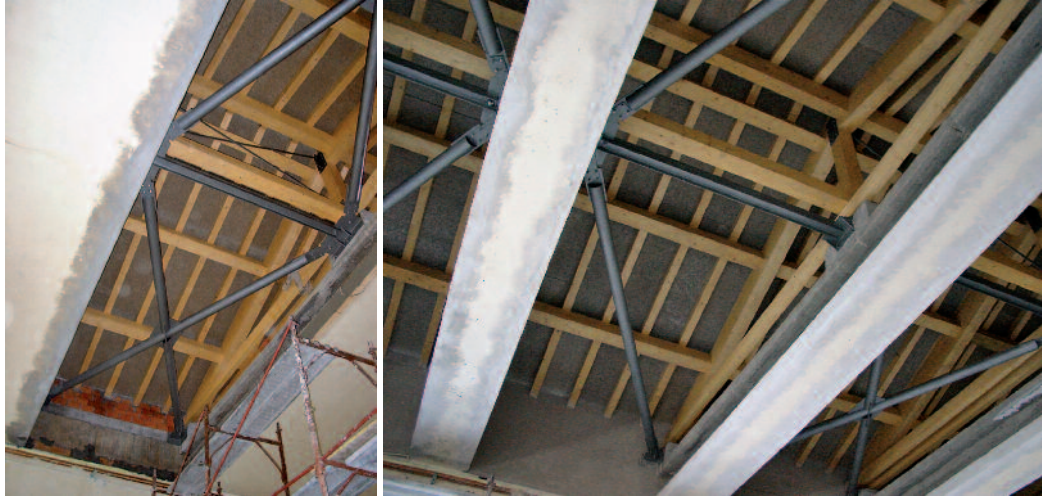
Figura 10
Vista dal basso
dell'intervento realizzato.

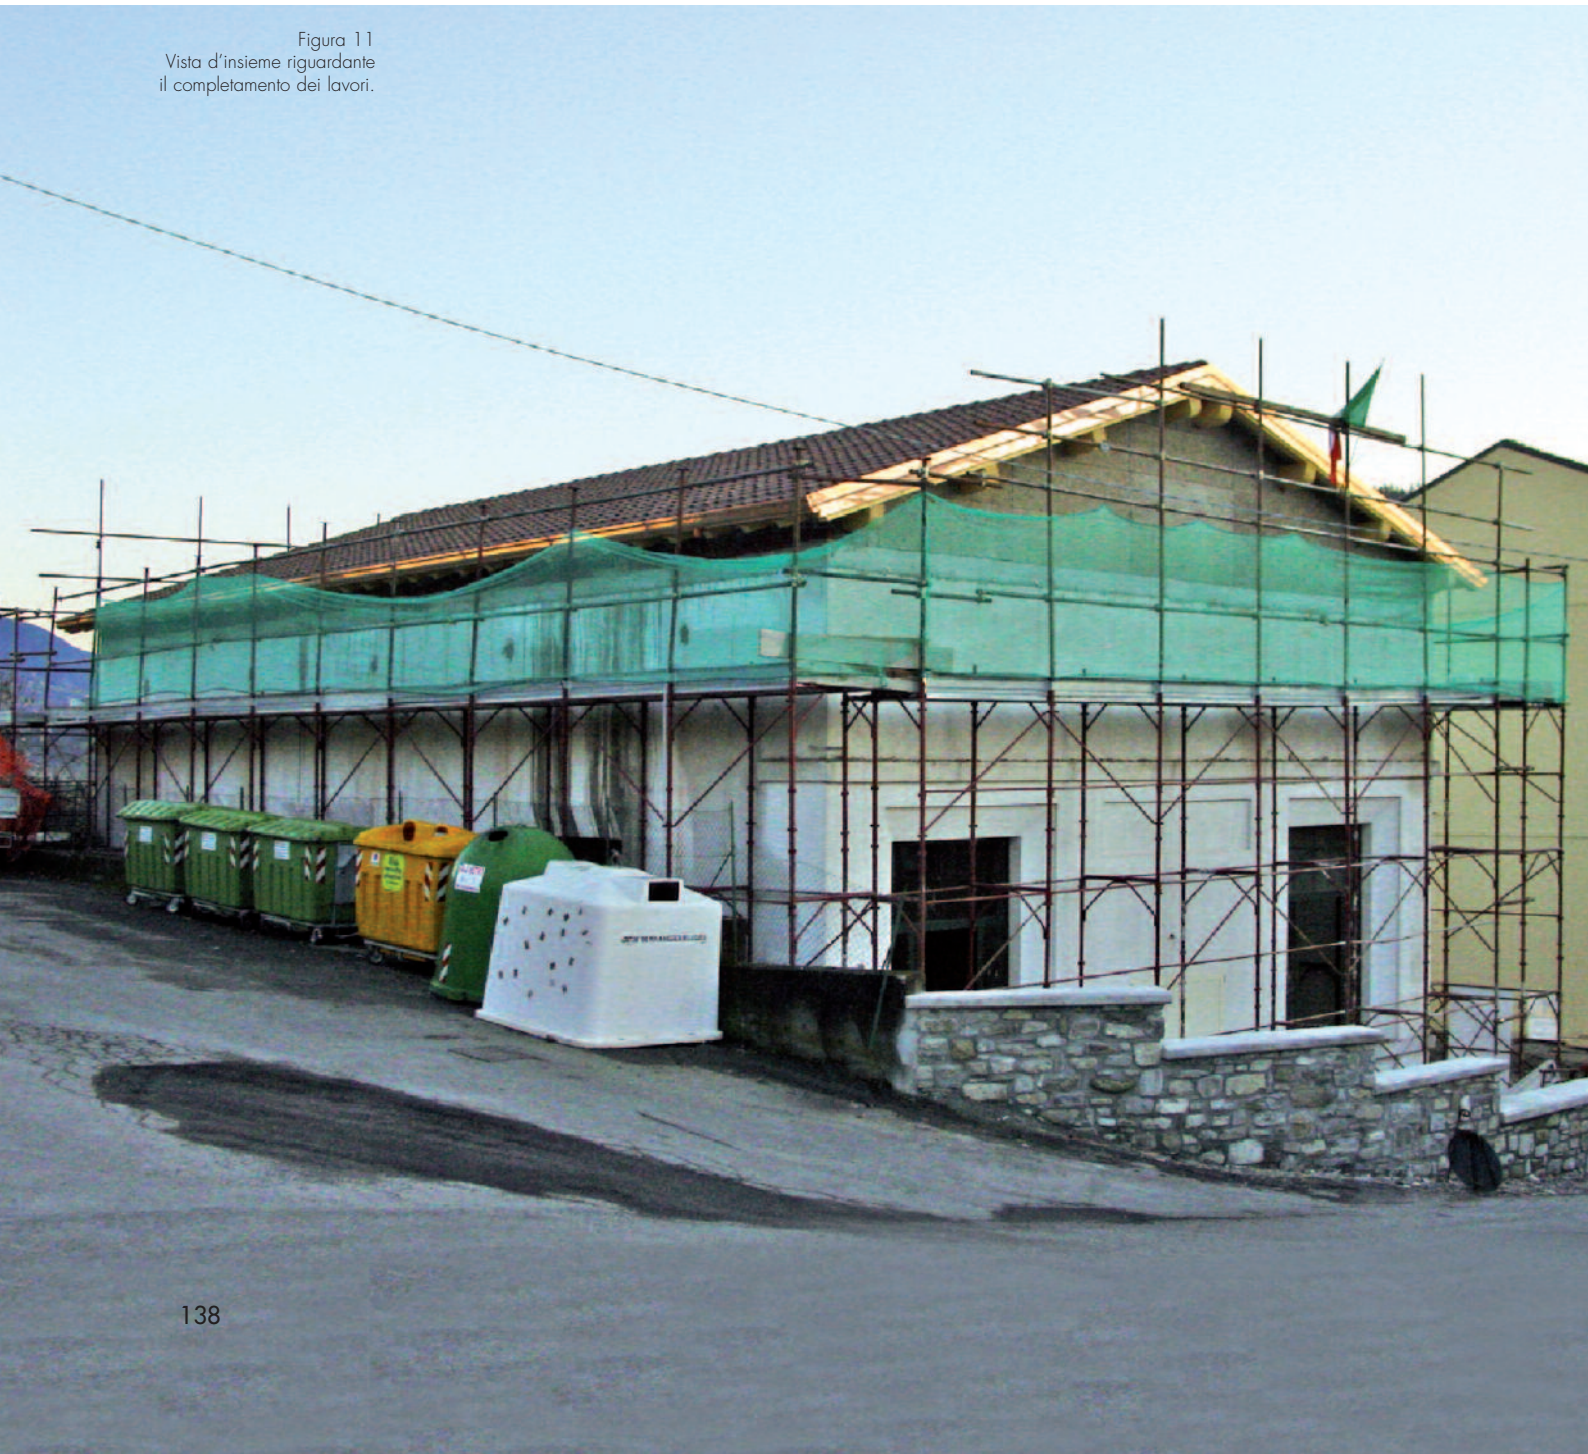
Figura 11
Vista d'insieme riguardante
il completamento dei lavori.
