Riparazione con adeguamento sismico di un edificio residenziale in cemento armato a Pettino (AQ)

Ubicazione:
Località Pettino (AQ)

Stato dei lavori:
Ultimato l'intervento strutturale

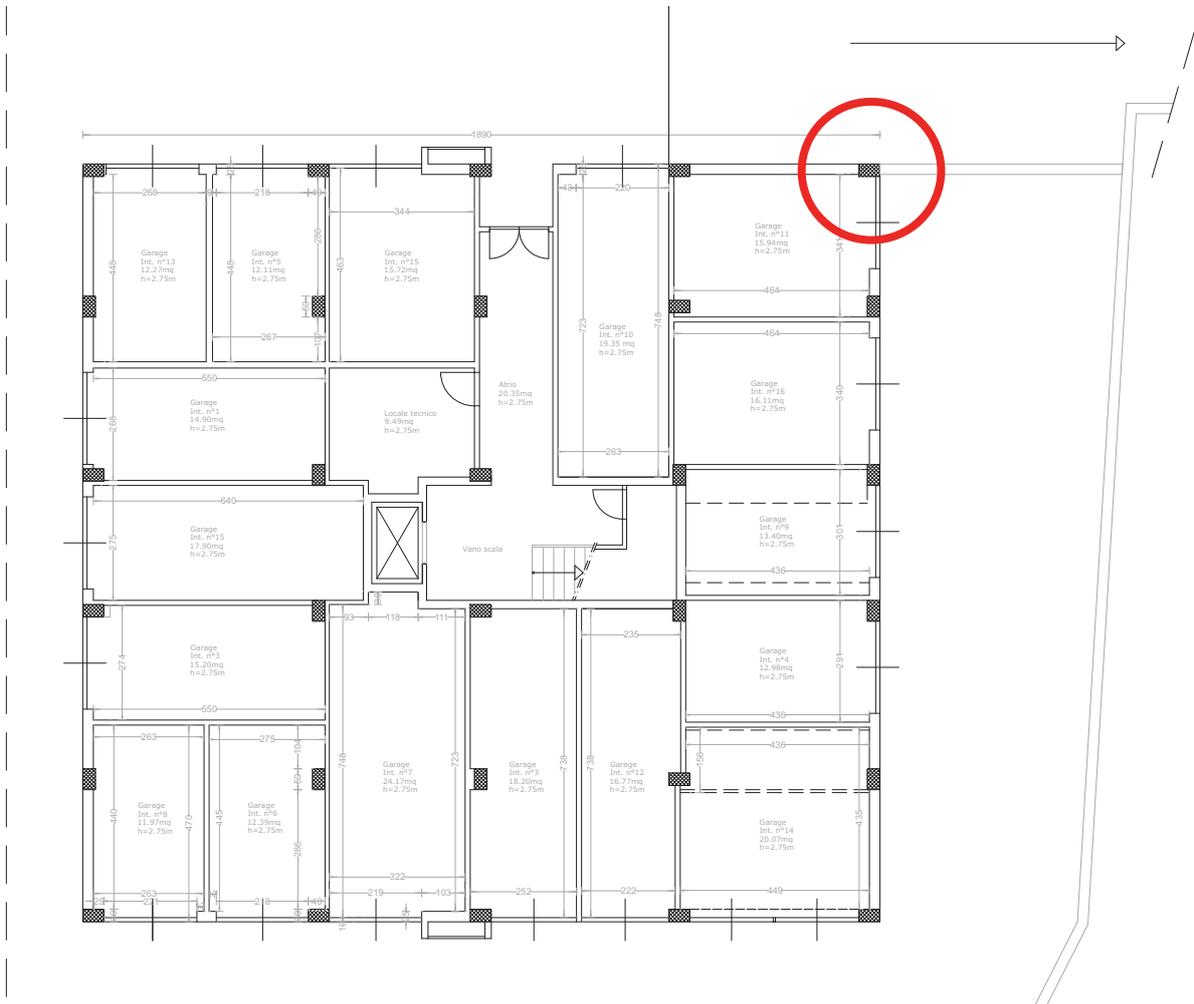
Figura 1
Punto di contatto tra il muro
di contenimento della
rampa d'ingresso e
l'edificio.

Queste tipologie di danneggiamento sono state provocate dall'attivazione di un meccanismo di martellamento tra la struttura ed il muro di contenimento della rampa di accesso, realizzato adiacente all'edificio (Figura 1), che ne ha impedito la libera traslazione in fase sismica.

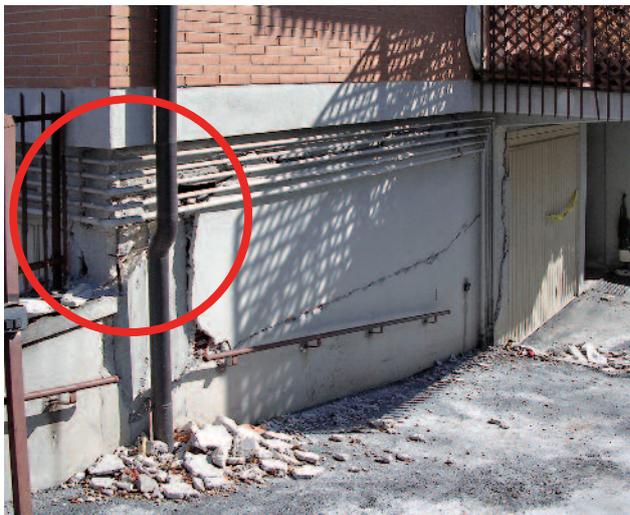
In particolare, al nodo del pilastro adiacente al muro di contenimento della rampa, si è riscontrata la completa rottura a taglio con instabilizzazione delle barre ed apertura delle staffe (Figura 3), mentre nella maggior parte degli

Figura 3
Rilievo del danno: Nodo trave-pilastro adiacente al muro di contenimento della rampa di accesso al lotto.

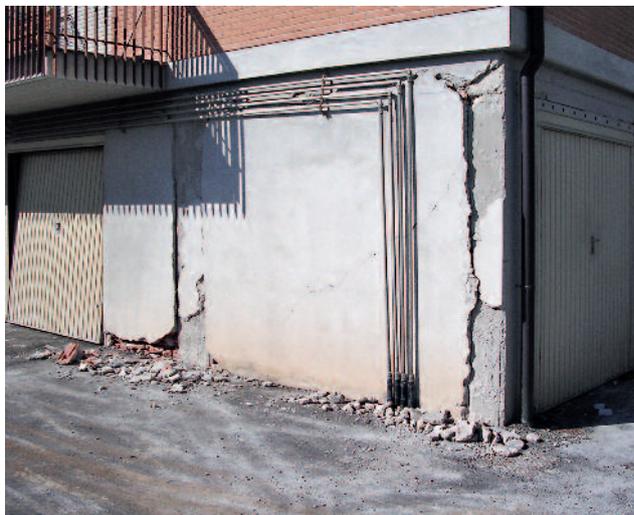
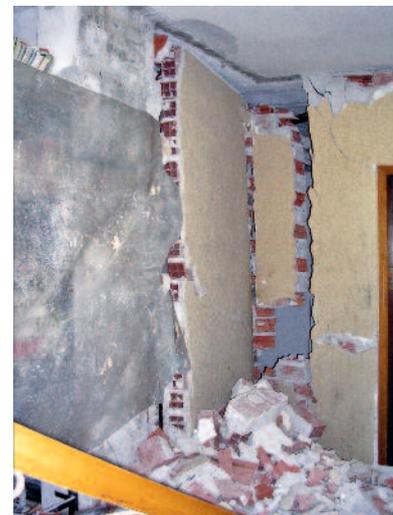
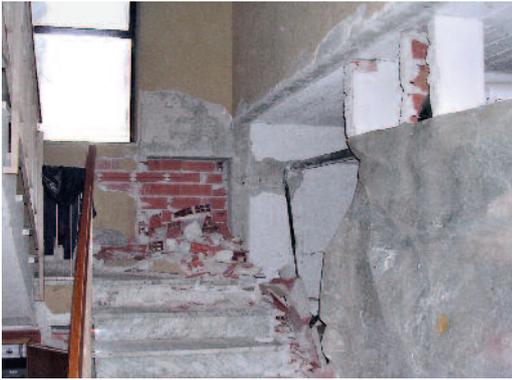
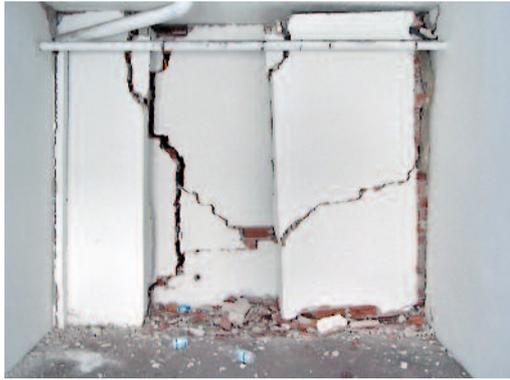
gravi sulla quasi totalità dei pilastri e sulle tamponature e tramezzature con presenza di lesioni molto diffuse e passanti, perdita della verticalità, schiacciamenti alla base con espulsione di materiale ed in alcuni casi crollo dell'elemento.

altri pilastri si sono riscontrati: in testa espulsione del copriferro per compressione con messa a nudo della barra sottostante, fessure da taglio combinate con quelle flessionali e fessure da scorrimento nella ripresa trave-pilastro, mentre al piede si sono osservate solo fessure da taglio combinate con quelle flessionali.

Figura 4
Rilievo del danno: piano terra.

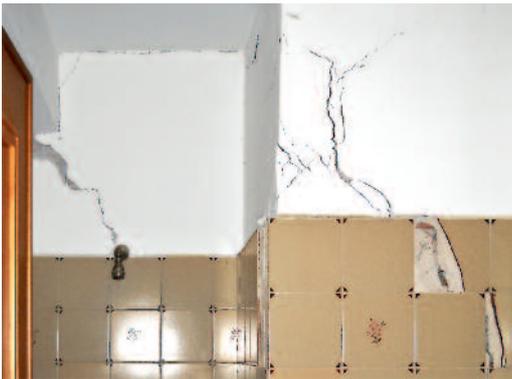
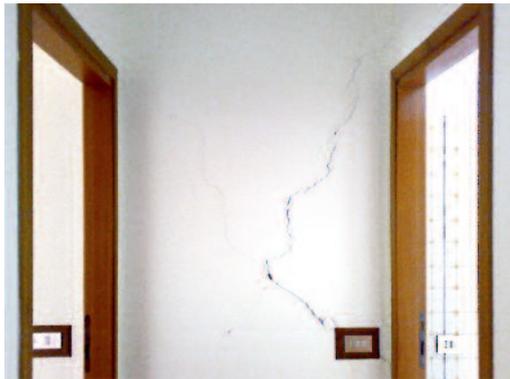
Come già detto in precedenza, il piano abitabile che è risultato maggiormente danneggiato è il primo; i danni riscontrati all'interno degli appartamenti sono: lesioni diffuse e di notevole ampiezza, anche passanti, nelle tramezzature e nelle pareti divisorie degli alloggi; perdita della verticalità delle stesse; distacco delle tramezzature e pareti divisorie alloggi dalle travi e solai sovrastanti; distacco dei rivestimenti delle pareti e della pavimentazione (Figure 4 e 5).

Figura 5
Rilevio del danno:
piano primo.
