# Valutazione della vulnerabilità sismica del Palazzo dei Principi di Correggio (RE)

Correggio (RE)

Marzo 2013

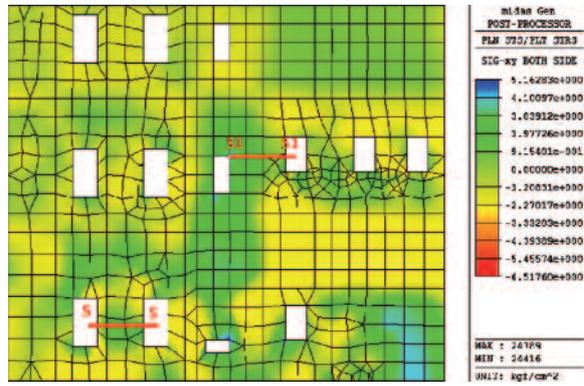
Figura 16  
Allineamento 1.

Sezione		Pressoflessione	Taglio	Pressoflessione	Taglio	
S-S	In piano	2.46	0.88	Fuori piano	19.96	1.12
S1-S1	In piano	9.37	0.58	Fuori piano	51.49	1.09

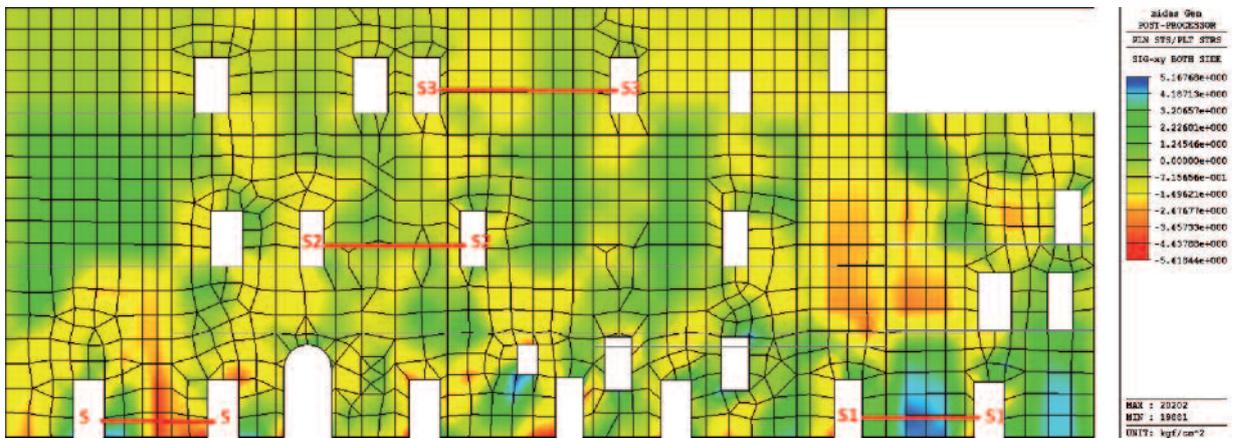
Figura 17  
Allineamento 2.

Sezione		Pressoflessione	Taglio	Pressoflessione	Taglio	
S-S	In piano	3.50	0.52	Fuori piano	28.27	0.52
S1-S1	In piano	6.15	0.78	Fuori piano	312.6	1.54
S2-S2	In piano	16.90	1.24	Fuori piano	507.10	2.65
S3-S3	In piano	2.21	0.99	Fuori piano	13.95	2.41

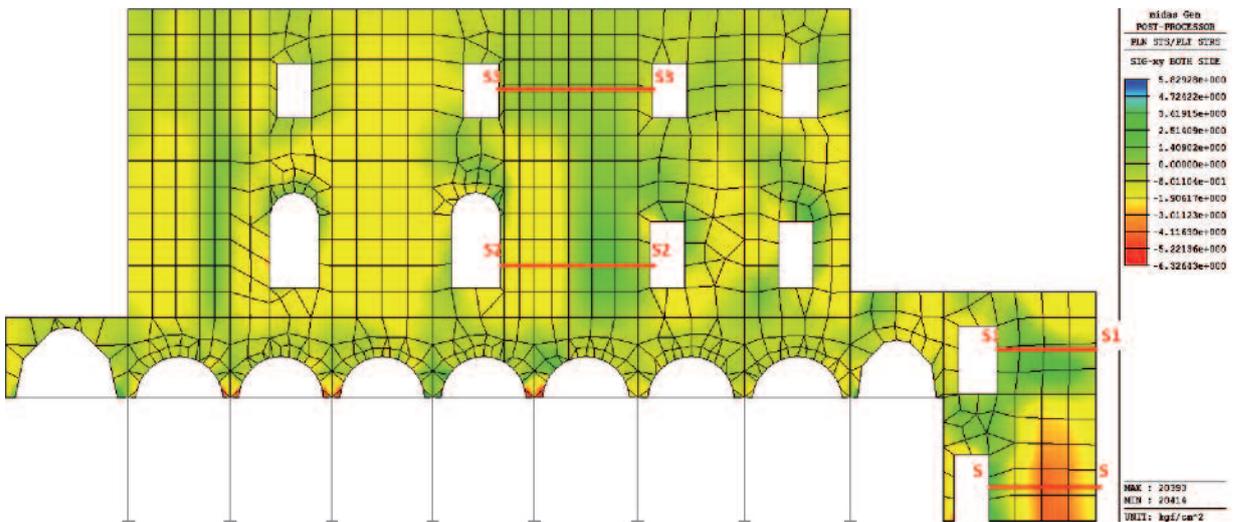
Figura 18  
Allineamento 3.

Sezione		Pressoflessione	Taglio	Pressoflessione	Taglio	
S-S	In piano	19.79	0.65	Fuori piano	207.90	1.09
S1-S1	In piano	26.70	0.77	Fuori piano	24.75	2.26
S2-S2	In piano	29.39	0.78	Fuori piano	25.79	2.57
S3-S3	In piano	12.03	1.33	Fuori piano	9.42	5.91

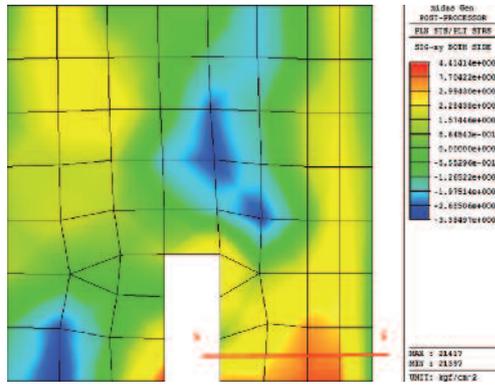
Figura 19  
Allineamento 4 e 5.

Sezione		Pressoflessione		Taglio	
		In piano	Fuori piano	In piano	Fuori piano
S-S		3.84	13.52	0.62	1.06

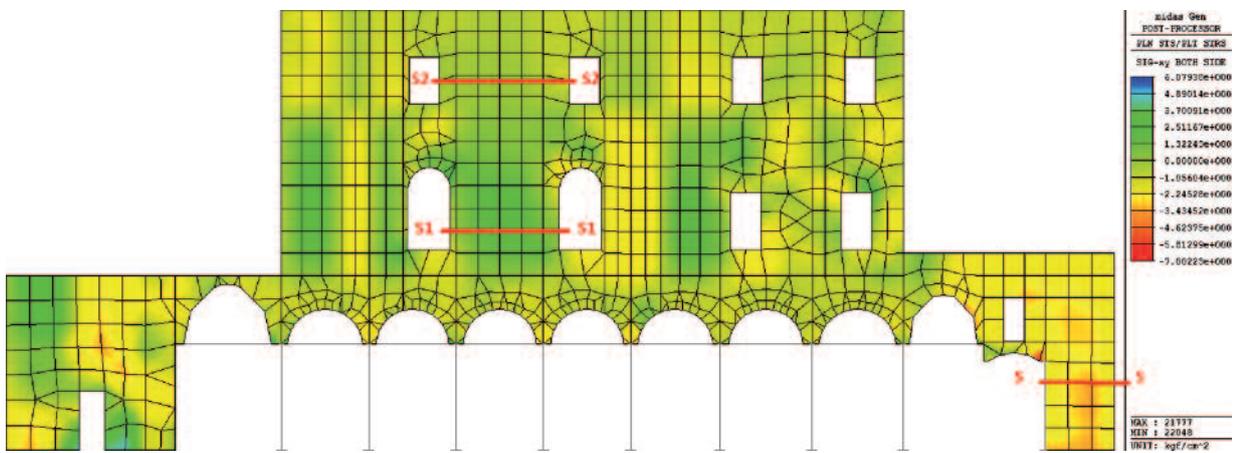
Figura 20  
Allineamento 6.

Sezione		Pressoflessione		Taglio	
		In piano	Fuori piano	In piano	Fuori piano
S-S		4.46	105.87	0.80	1.22
S1-S1		2.55	62.21	0.75	1.82
S2-S2		12.57	9.58	1.64	6.93

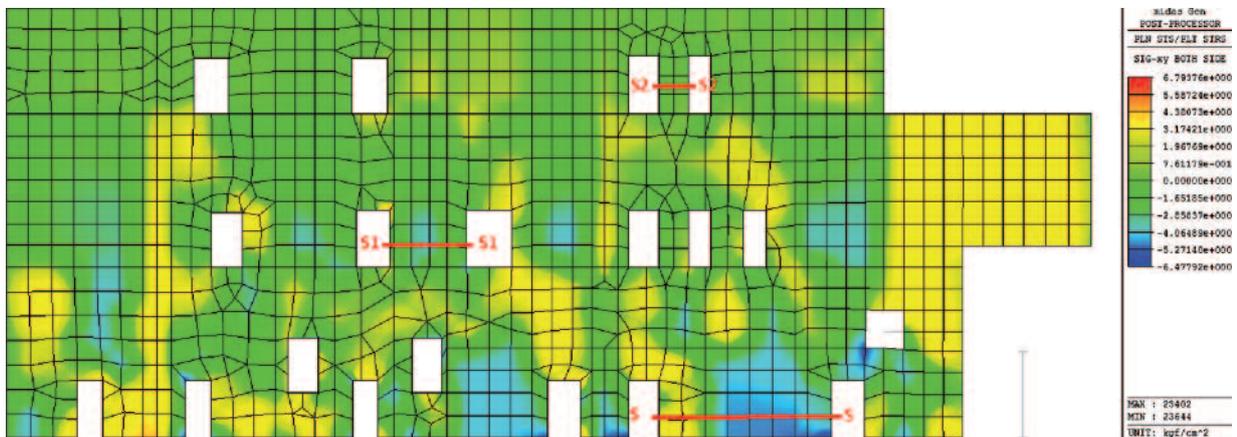
Figura 21  
Allineamento 7.

Sezione		Pressoflessione		Taglio	
		In piano	Fuori piano	In piano	Fuori piano
S-S		3.51	11.22	0.70	1.55
S1-S1		2.11	21.96	0.73	1.54
S2-S2		19.73	7.57	3.52	10.46

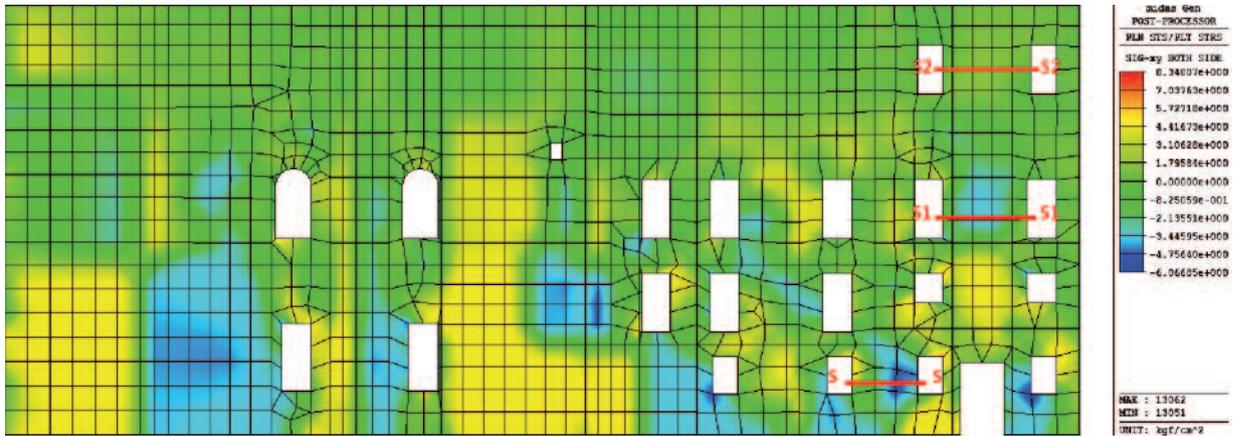
Figura 22  
Allineamento 8.

Sezione		Pressoflessione	Taglio		Pressoflessione	Taglio
S-S	In piano	7.82	0.51	Fuori piano	33.16	0.32
S1-S1	In piano	1.91	0.62	Fuori piano	27.57	0.45
S2-S2	In piano	17.61	1.10	Fuori piano	11.35	1.27

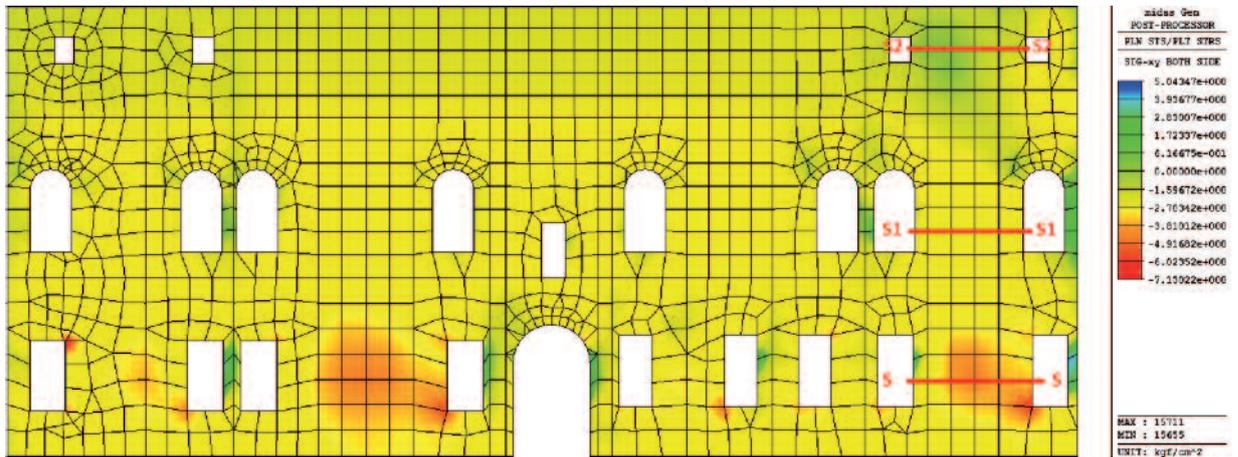
Figura 23  
Allineamento A.

Sezione		Pressoflessione	Taglio		Pressoflessione	Taglio
S-S	In piano	3.04	0.59	Fuori piano	150.31	0.41
S1-S1	In piano	3.34	1.06	Fuori piano	14.08	0.95
S2-S2	In piano	9.83	2.61	Fuori piano	7.50	2.53

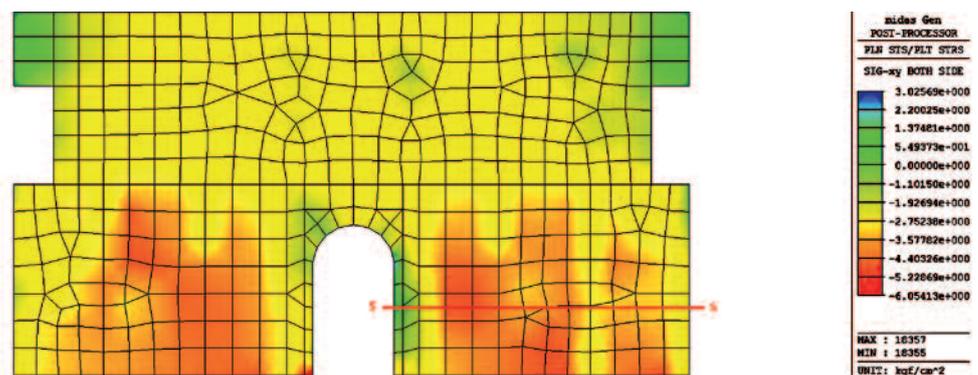
Figura 24  
Allineamento B.

Sezione		Pressoflessione	Taglio		Pressoflessione	Taglio
S-S	In piano	4.48	0.27	Fuori piano	5.72	0.39

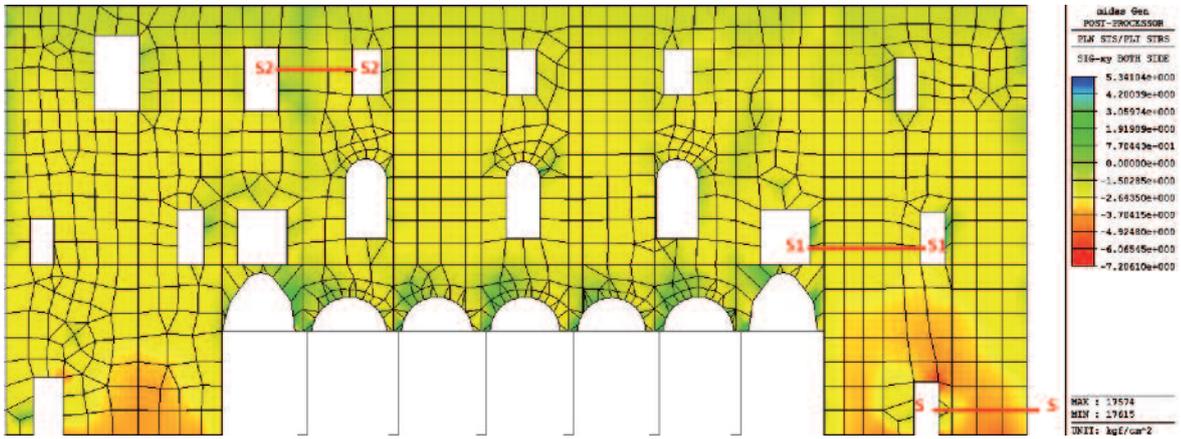
Figura 25  
Allineamento C.

Sezione		Pressoflessione		Taglio	
		In piano	Fuori piano	In piano	Fuori piano
S-S	In piano	6.03	31.95	0.84	0.49
S1-S1	In piano	11.06	496.97	0.96	0.76
S2-S2	In piano	5.79	8.26	1.13	1.09

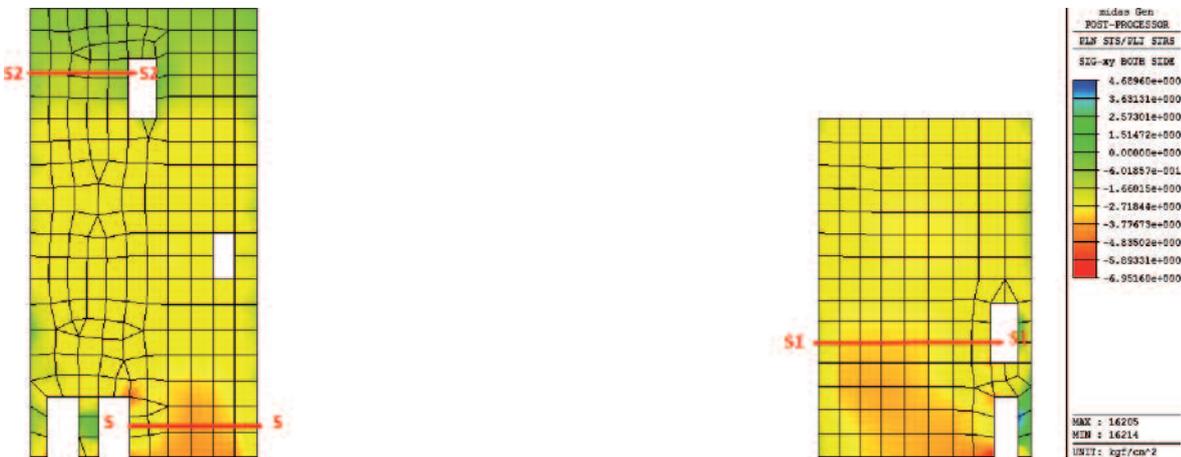
Figura 26  
Allineamento D.

Sezione		Pressoflessione		Taglio	
		In piano	Fuori piano	In piano	Fuori piano
S-S	In piano	9.13	30.04	0.67	0.49
S1-S1	In piano	10.93	20.75	0.79	0.79
S2-S2	In piano	24.97	4.26	1.31	1.64

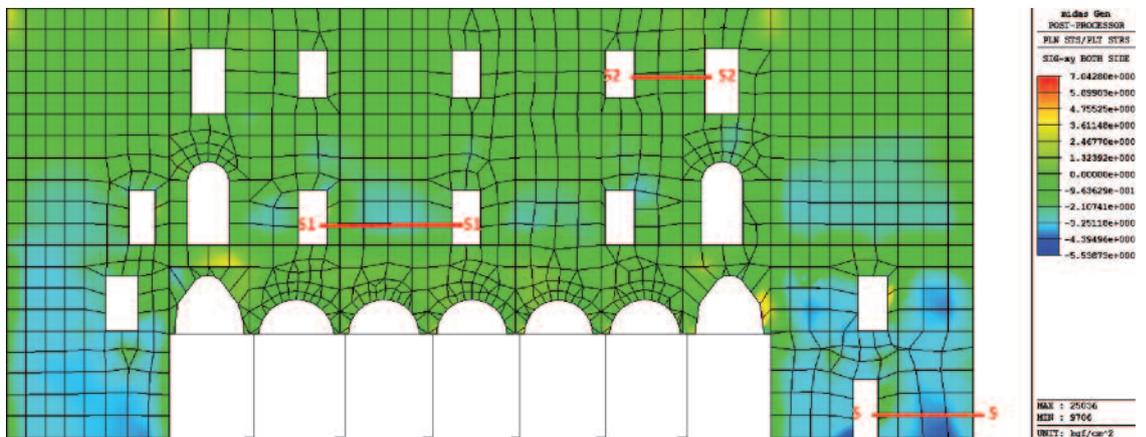
Figura 27  
Allineamento E.

Sezione		Pressoflessione		Taglio	
		In piano	Fuori piano	In piano	Fuori piano
S-S	In piano	14.46	14.98	0.82	0.66
S1-S1	In piano	3.66	10.62	0.69	0.75
S2-S2	In piano	77.95	14.62	1.09	0.97

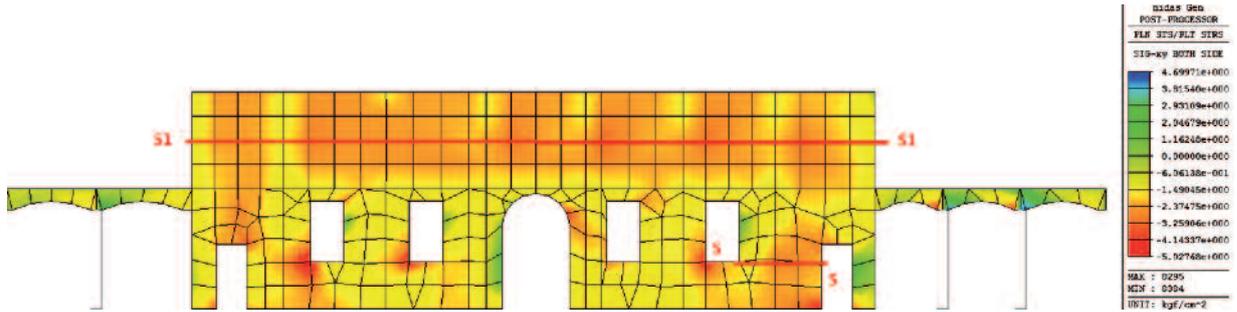
Figura 28  
Allineamento F.

Sezione		Pressoflessione		Taglio	
		In piano	Fuori piano	In piano	Fuori piano
S-S	In piano	37.53	241.78	25.09	24.21
S1-S1	In piano	19.85	82.97	262.37	376.77

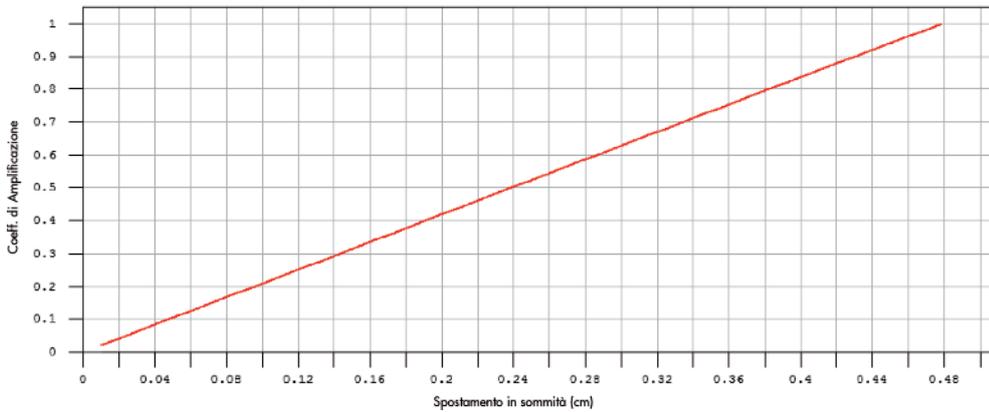
Apparentemente sembra che la costruzione disponga delle risorse utili a fronteggiare una azione sismica pari ai 2/3 di quella prevista per un nuovo fabbricato di caratteristiche comparabili (indice di rischio pari a 0.66).

Figura 30  
Curva di capacità relativa allo spostamento lungo X della sommità SW del palazzo soggetto ad accelerazione crescente da 0 a 0.362 g (accelerazione di progetto per il modo principale secondo la direzione X).

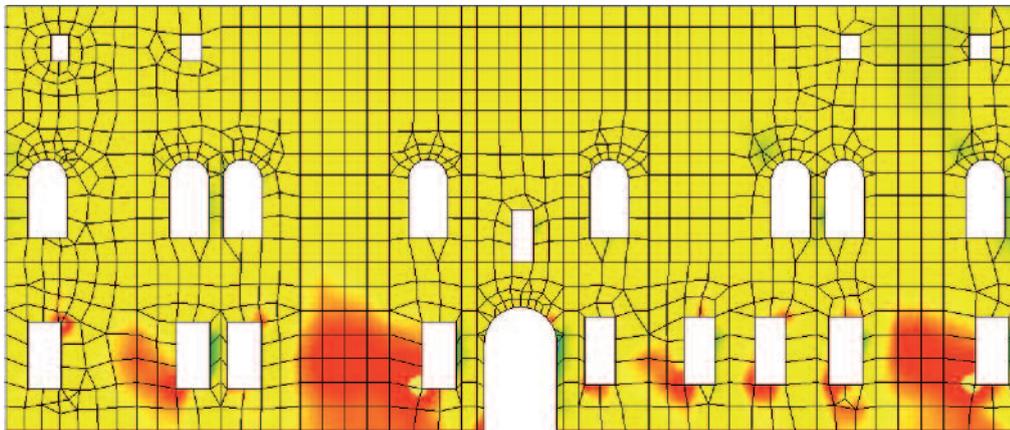
Figura 31  
Allineamento A: mappa delle tensioni tangenziali per un'accelerazione pari a 0.362 g (valori di sollecitazione tagliati a  $\tau = 0.35 \text{ N/mm}^2$ ).
