Prove sperimentali in situ su tipica muratura messinese rinforzata con CAM: arco in muratura a piena scala

Inserito nel contesto del Progetto "INnovazione del CAM Mediante Impiego di Nuove Opzioni di processo"

Prove sperimentali su struttura ad arco in muratura

Località Giampilieri (ME)

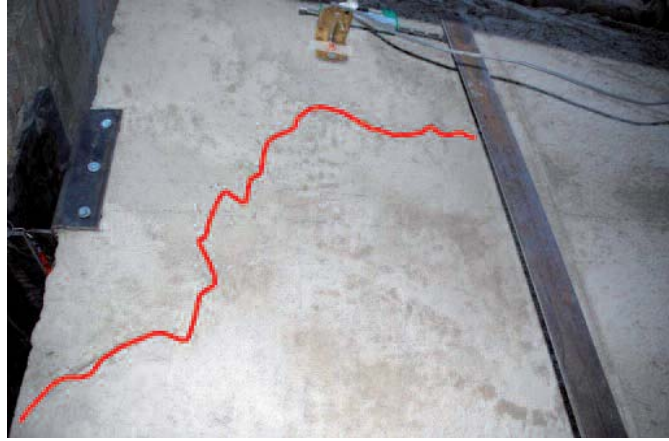
Nelle Figure da 17 a 19 è evidenziato il danneggiamento riscontrato sul provino; si possono

notare la lesione alle reni che ha determinato la condizione di fine prova ed altre due lesioni, rispettivamente nell'elemento superiore ed in corrispondenza dell'applicazione del carico, per punzonamento.

Figura 17
Prova 1 su arco nudo: lesioni ai reni.

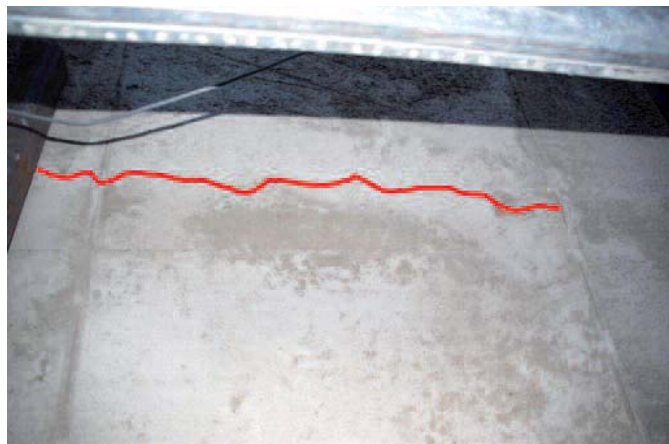
Figura 18
Prova 1 su arco nudo:
lesione nella zona di carico
per punzonamento.

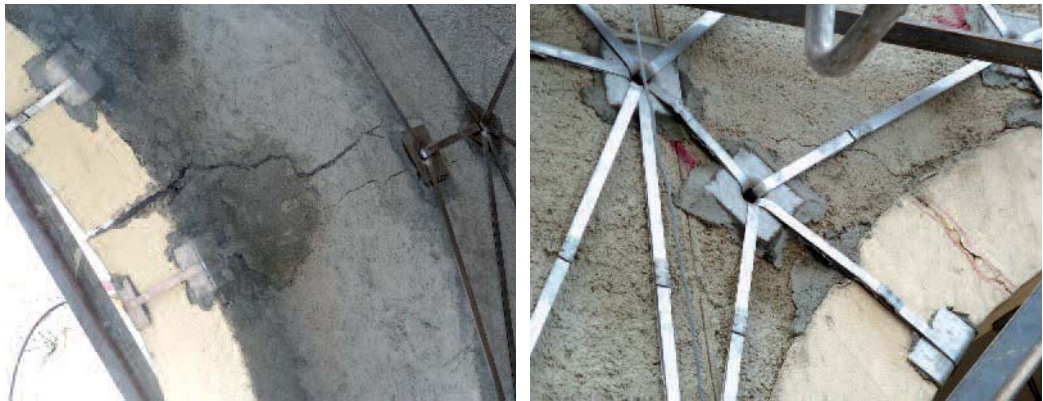
- lesione n.1: riapertura della lesione al rene di sinistra (1° cerniera);
- lesione n. 2: rotazione del piedritto di sinistra (2° cerniera);
- lesione n. 3: apertura di una lesione orizzontale a quota martinetto di spinta che interessa l'intero sviluppo del pannello;
- lesione n. 4: lesione della sezione in chiave (3° cerniera);
- lesione n. 5: rotazione del piedritto di destra (4° cerniera).

Figura 23
Prova su arco rinforzato:
lesione n. 1, sezione ai reni.

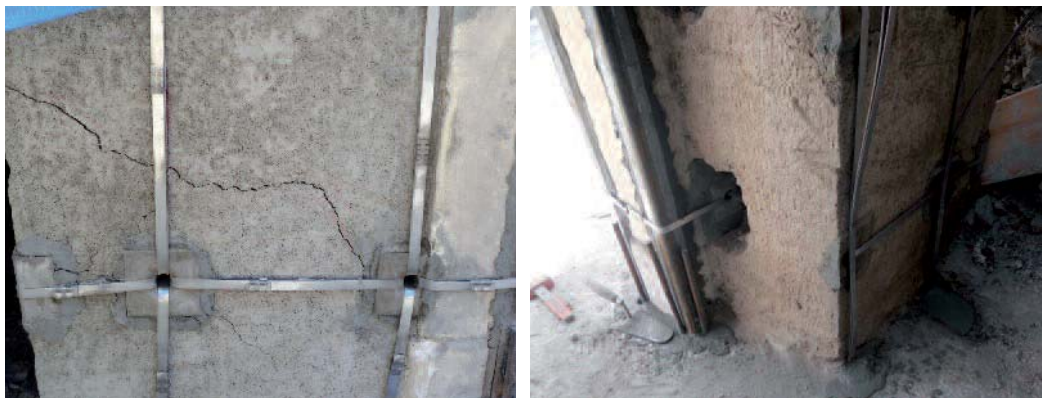
Figura 24
Prova su arco rinforzato:
lesione n. 2, piedritto di
sinistra.

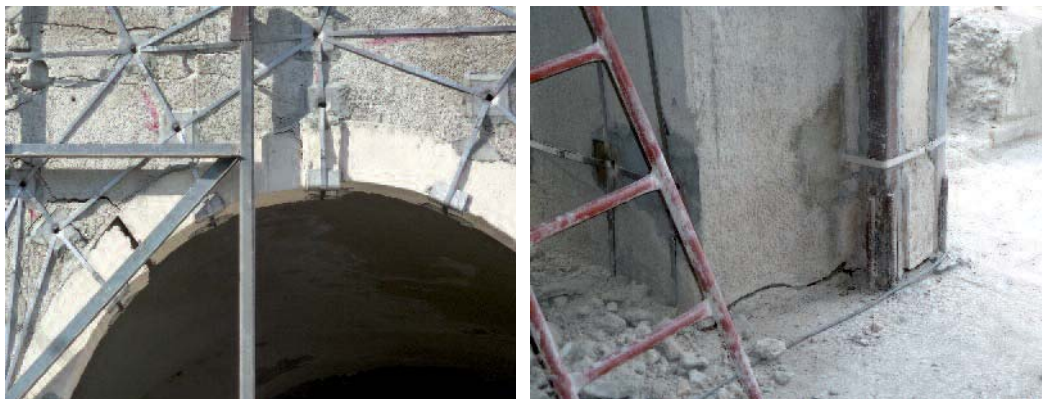
Figura 25
Prova su arco rinforzato:
lesione n. 3 e 4, slittamento
dell'elemento superiore e
fessurazione sezione in
chiave (a sinistra).

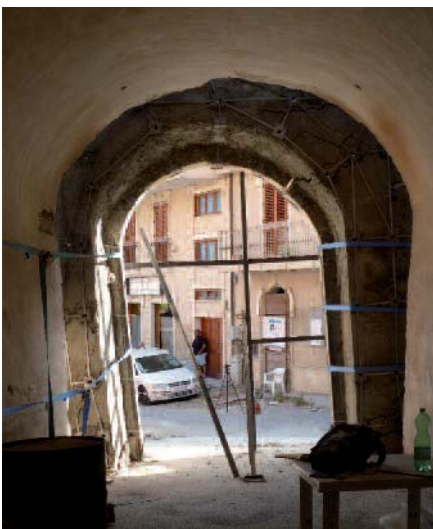
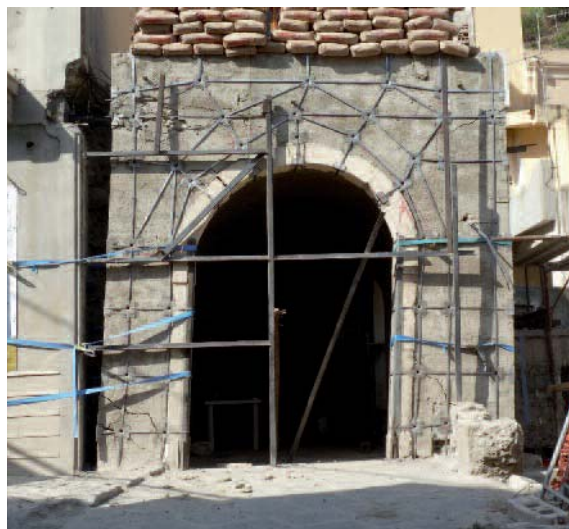
28, 29, 31 e 32a) è stata sospesa per un eccessivo fuori piombo del pannello (Figure 30, 32b e 33). A conclusione dell'ultimo ciclo di scarico, la deformazione residua era particolarmente evidente (circa 140 mm).

Figura 28
Prova su arco rinforzato danneggiato: danneggiamento durante l'ultimo ciclo di carico.

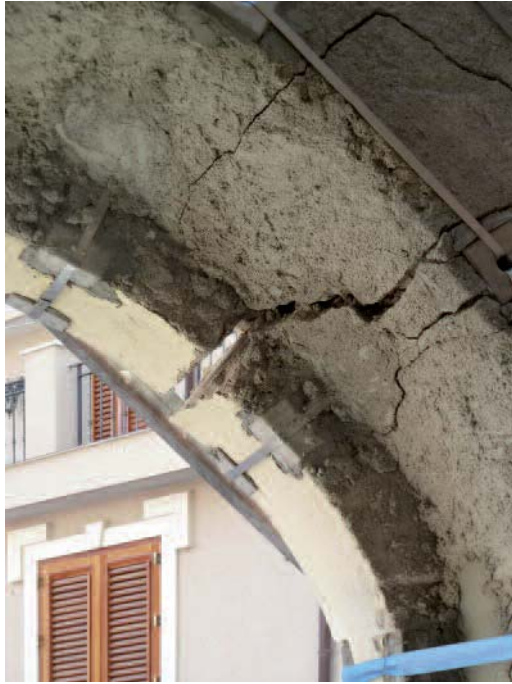
Figura 29
Prova su arco rinforzato
danneggiato: apertura
lesione nella sezione delle
reni (a sinistra).

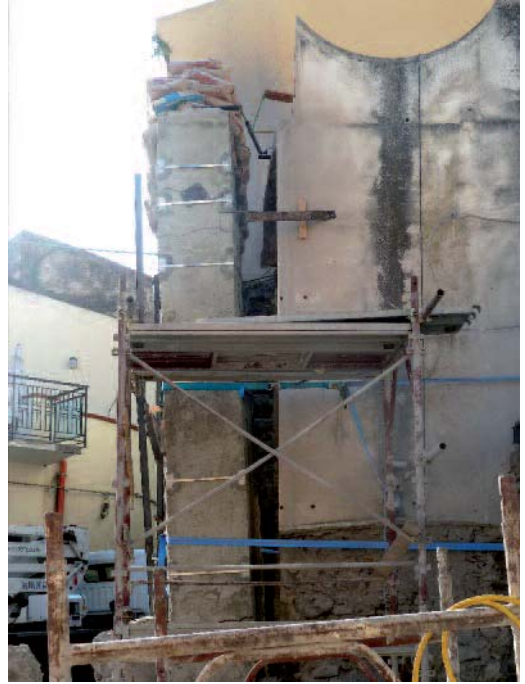
Figura 30
Prova su arco rinforzato
danneggiato: fuori piombo
(a destra).

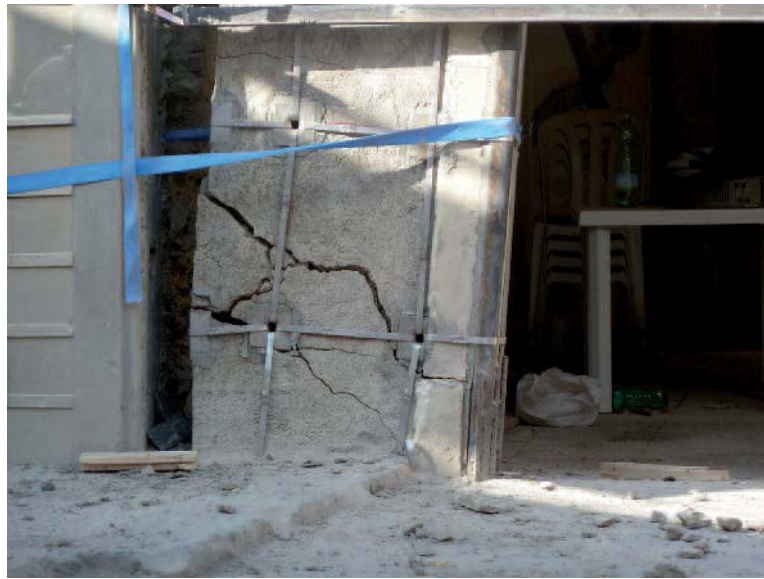
Figura 31
Prova su arco rinforzato
danneggiato: rotazione del
pedritto di sinistra.

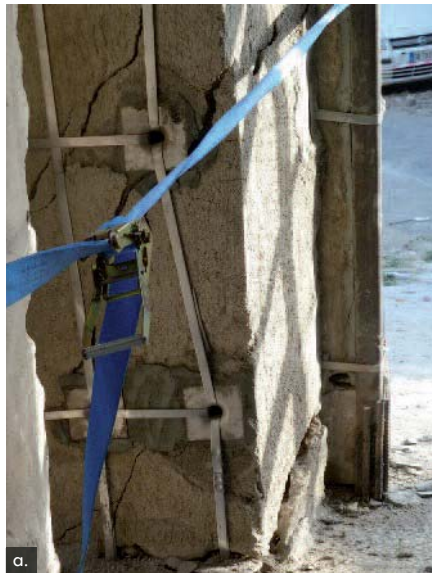
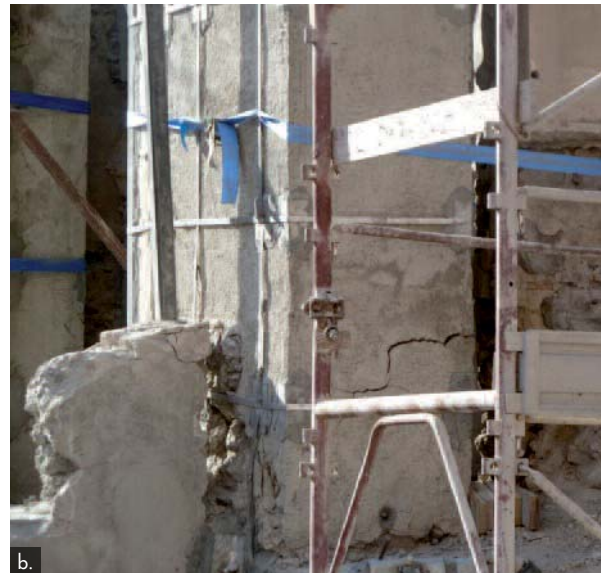
Figura 32
Prova su arco rinforzato
danneggiato: rotazione del
pedritto di destra
a) nel piano;
b) fuori piano (a destra).

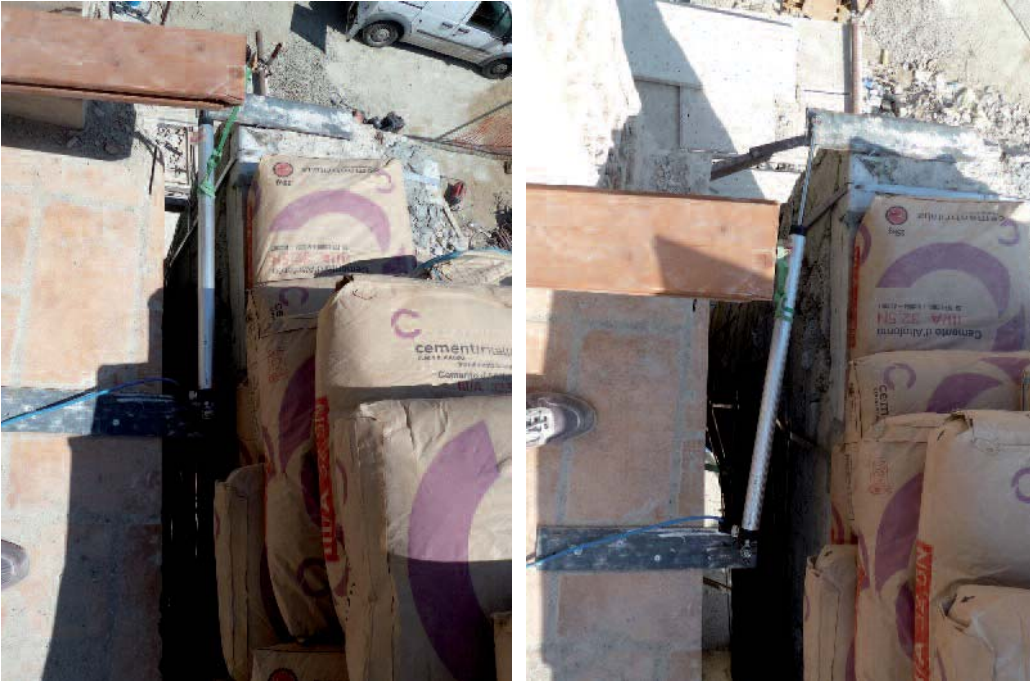
Figura 33
Trasduttore di spostamento in testa al pannello, pre e durante le prove. Oltre a rilevare uno spostamento nel piano dell'arco, si evidenzia un notevole fuori piombo.
