Miglioramento sismico con l'impiego di muratura armata di un fabbricato produttivo-residenziale sito a San Possidonio (MO), danneggiato dagli eventi sismici dell'Emilia 2012

Miglioramento sismico in muratura armata Poroton®

San Possidonio (MO)

Ing. Nicola Pongiluppi

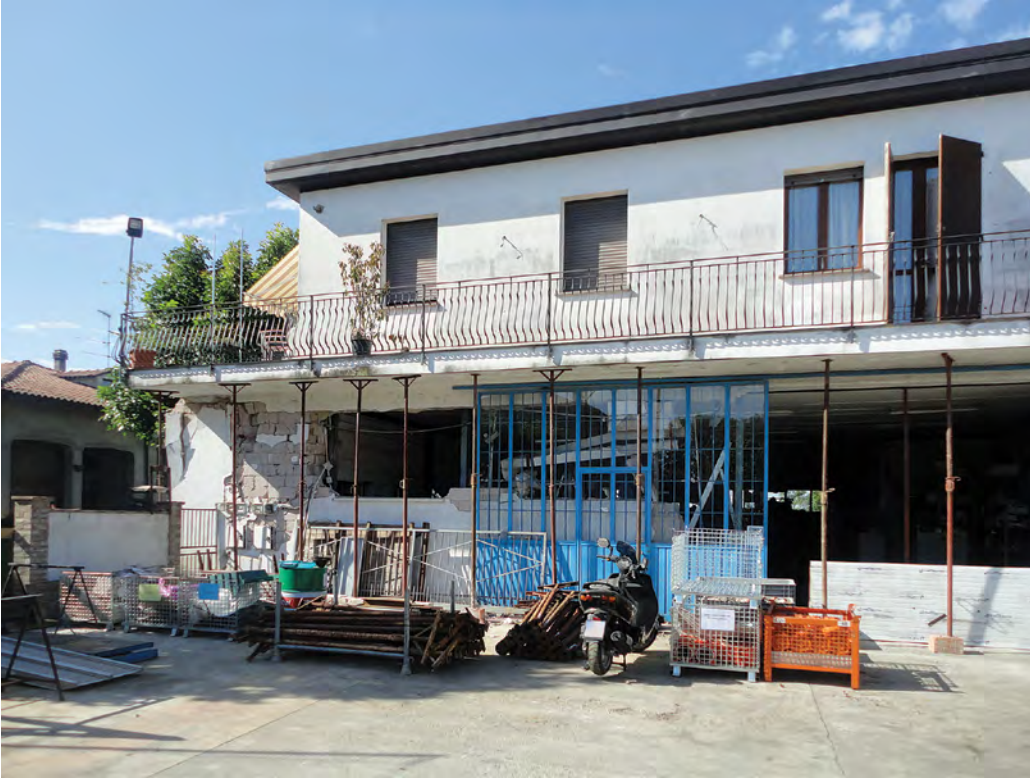
Figura 2
Facciata principale (nord)
del fabbricato, con danni e
crolli parziali in seguito alle
azioni sismiche.

di inagibilità totale. I danni si sono concentrati al piano terra (Figura 2, Figura 3 e Figura 6), costituito come detto da una muratura debole e non adatta all'uso strutturale in presenza di azioni sismiche anche basse: infatti la totalità delle pareti è risultata gravemente lesionata, tanto da rendere imminente il rischio di collasso dell'intero edificio. Si possono riconoscere le tipiche fessurazioni a taglio ad andamento diagonale sui maschi murari, accompagnate da danneggiamenti per schiacciamento dei blocchi dovute alla scarsa resistenza della muratura presente e porzioni murarie crollate. Il piano superiore ha subito invece un danneggiamento contenuto, le fessurazioni si sono manifestate infatti solo nelle pareti di separazione interne e nei punti di discontinuità geometriche o di materiale delle pareti portanti perimetrali, come ad esempio le estremità dell'apertura delle finestre (Figura 4). Infine sono stati rilevati danni anche agli impianti (idraulico, elettrico, aria, etc...) in particolare dell'unità ad uso produttivo del piano terra.

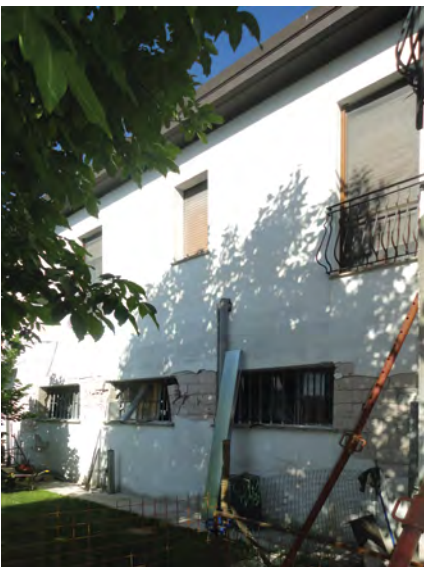
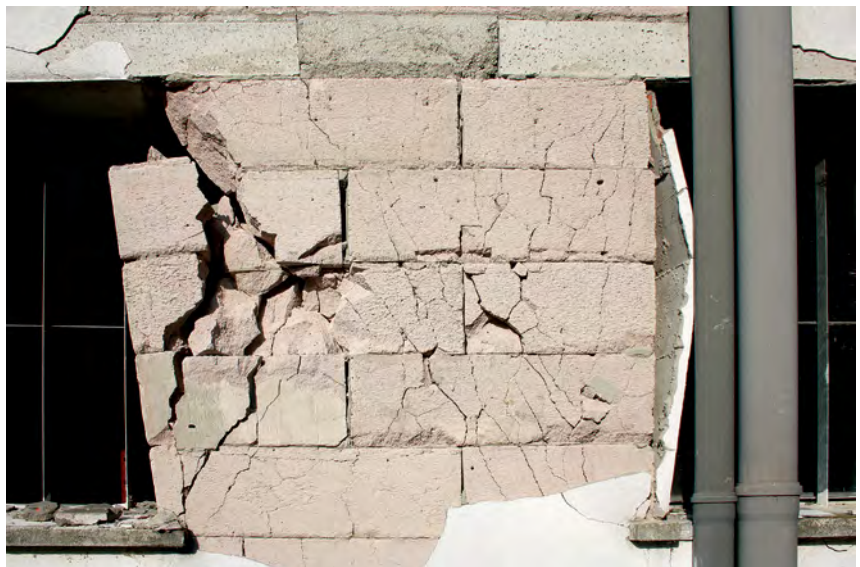
Figura 3
Parete est: maschi murari del
piano terra danneggiati dal
sisma.

Le principali lacune strutturali del fabbricato sono innanzitutto una non adeguata qualità e quantità di muratura sismoresistente, considerando anche l'elevato rapporto tra la distanza delle pareti portanti successive e lo spessore della muratura; erano inoltre presenti grandi aperture al piano terra che hanno determinato la formazione del fenomeno del "pilastro tozzo" (Figura 3); infine

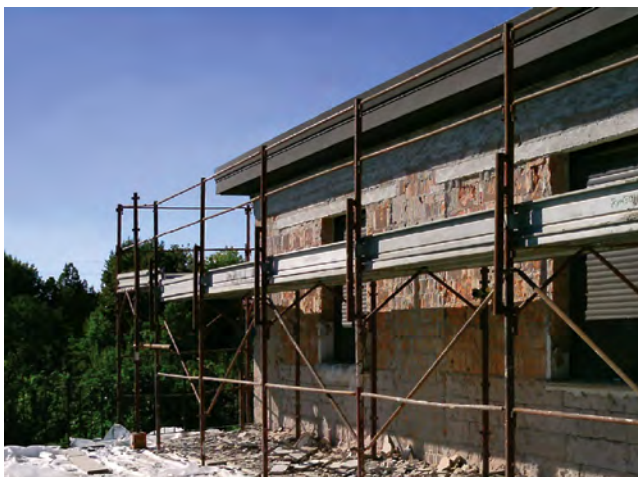
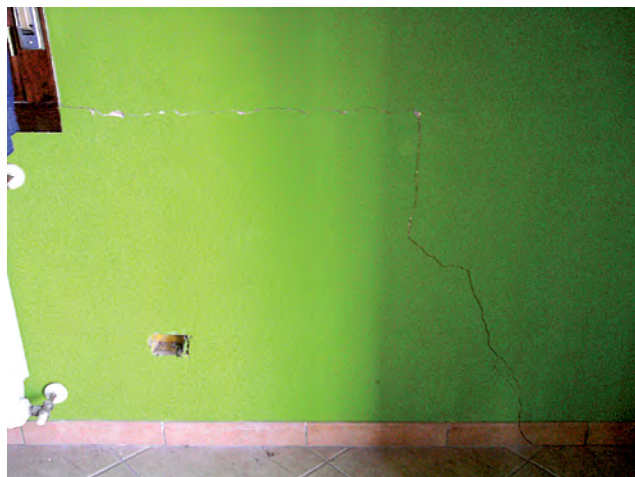
Figura 4
Danneggiamento delle murature al piano primo (a sinistra) e tessitura delle stesse dopo la scalpellatura dell'intonaco (a destra).

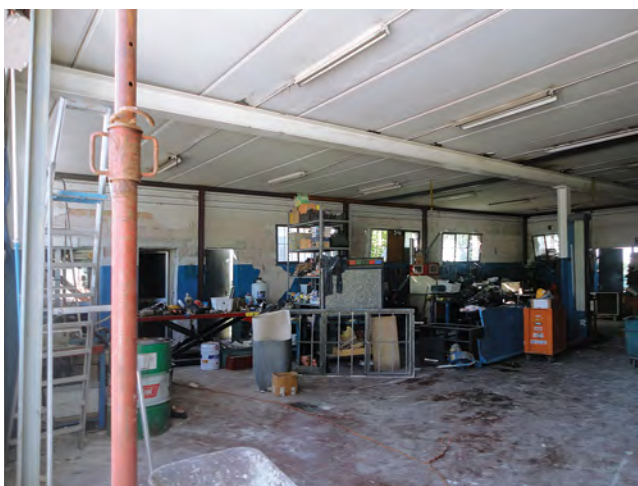
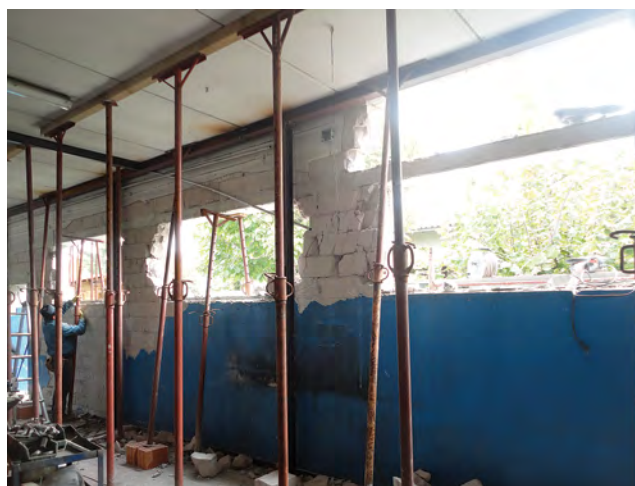
Figura 6
Danneggiamento a taglio e compressione delle murature del piano terra (a sinistra) ed ampiezza delle fessure a schiacciamento dei blocchi (a destra).

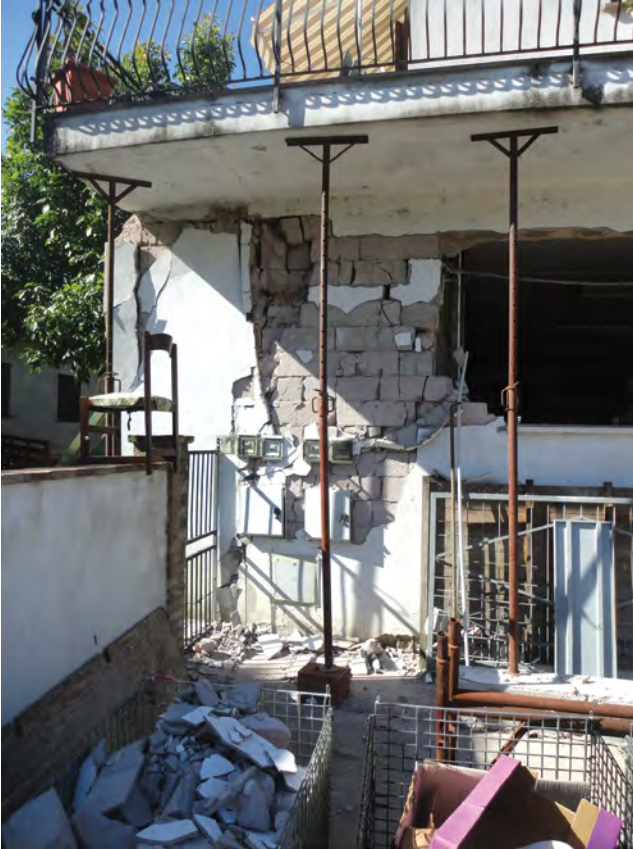
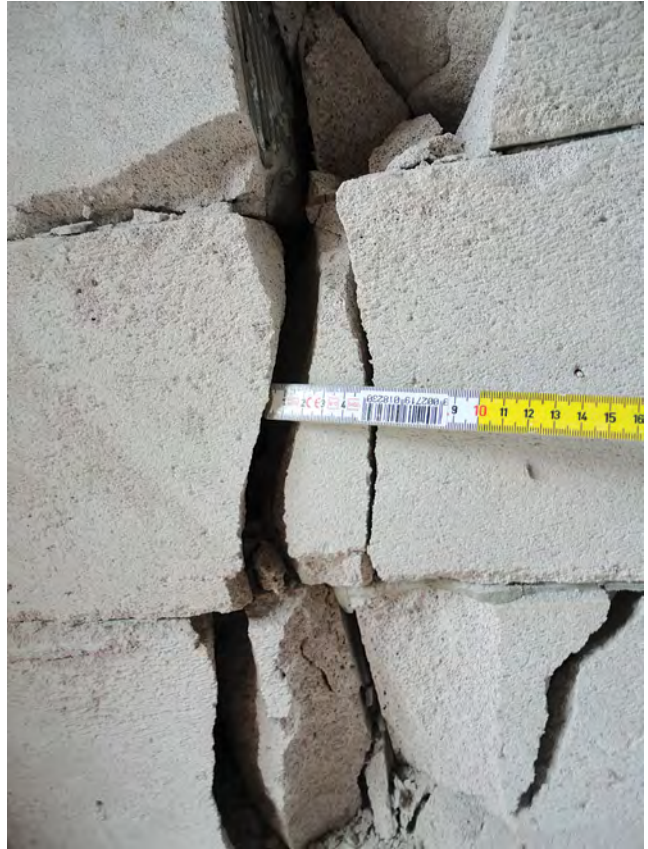
Figura 5
Interno del piano terra, fasi di realizzazione delle opere provvisorie.

cessario un intervento preliminare di messa in sicurezza con opere provvisorie costituite da puntelli metallici e da un reticolo di putrelle in acciaio, per garantire la stabilità dell'edificio ai carichi gravitazionali (Figura 5).

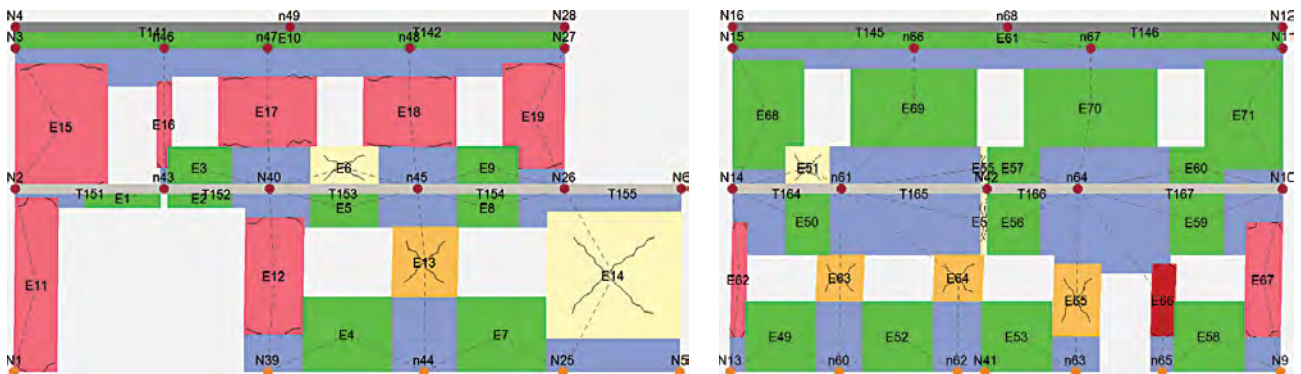
vato in seguito agli eventi sismici ed hanno messo in evidenza anche il pericolo di ribaltamenti locali. I risultati delle analisi statiche non lineari mostrano allo SLV una sostanziale concentrazione del danno al piano terra, in particolare per l'azione sismica in direzione est-ovest che colpisce i lati corti più vulnerabili alle azioni sismiche. La maggior parte delle analisi in direzione Y (nord-sud) risulta non soddisfatta, così come tutte le analisi in direzione X (est-ovest). Analizzando il quadro di danno della parete nord e sud con riferimento all'analisi 2 (Sisma +X, ecc. = 0, Distribuzione proporzionale al 1° modo), che è risultata essere una delle più gravose, è possibile osservare come sopraggiunga la rottura per taglio e pressoflessione nei maschi murari del piano terra per una

capacità di spostamento ultimo di 0.68 cm, molto inferiore allo spostamento richiesto allo SLV pari a 1.85 cm (Figura 13 e Figura 14). Il fattore di accelerazione espresso come rapporto dell'accelerazione del suolo che porta al raggiungimento dello SLV e quella corrispondente al periodo di ritorno di riferimento (nel nostro caso $T_r = 475$ anni ossia il 10% di probabilità di superamento in $V_r=50$ anni, come definito dalle NTC 2008 per lo SLV), entrambe riferite alla categoria di sottosuolo A (come definito nell'Ordinanza n.86 del 06/12/2012 della Regione Emilia-Romagna e precedenti documenti normativi dedicati allo studio della vulnerabilità dell'esistente come il D.P.C.M. 9/2/2011), risulta pari a 0.4 che è tra i minimi valori ottenuti per le analisi statiche non

Figura 13 Stato di Fatto: quadro di danno sulla parete nord (a sinistra) e sud (a destra) allo spostamento ultimo dell'analisi 2 (Sisma +X, ecc. = 0, Distribuzione proporzionale al 1° modo).

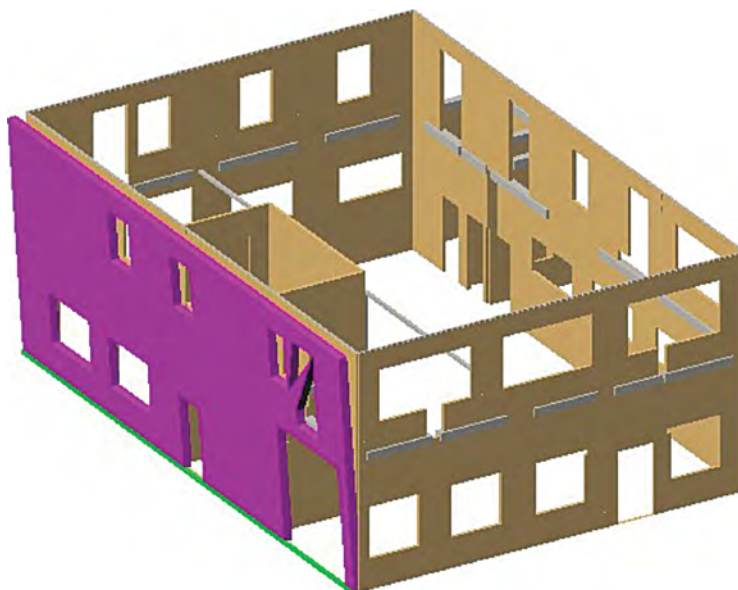
Figura 15
Stato di Fatto: cinematismo di ribaltamento della parete ovest.

lineari. I risultati dell'analisi dei possibili meccanismi locali confermano il fattore di accelerazione pari a 0.4 con la verifica del cinematismo di ribaltamento della parete ovest (Figura 15).
