# Studio della risposta di elementi non strutturali di edifici scolastici soggetti ad eventi sismici

## Role and importance of non-structural elements in the seismic vulnerability of school buildings

Paolo M. Calvi<sup>1</sup>, Matteo Moratti<sup>2</sup>, André Filiatrault<sup>3-4</sup> ■

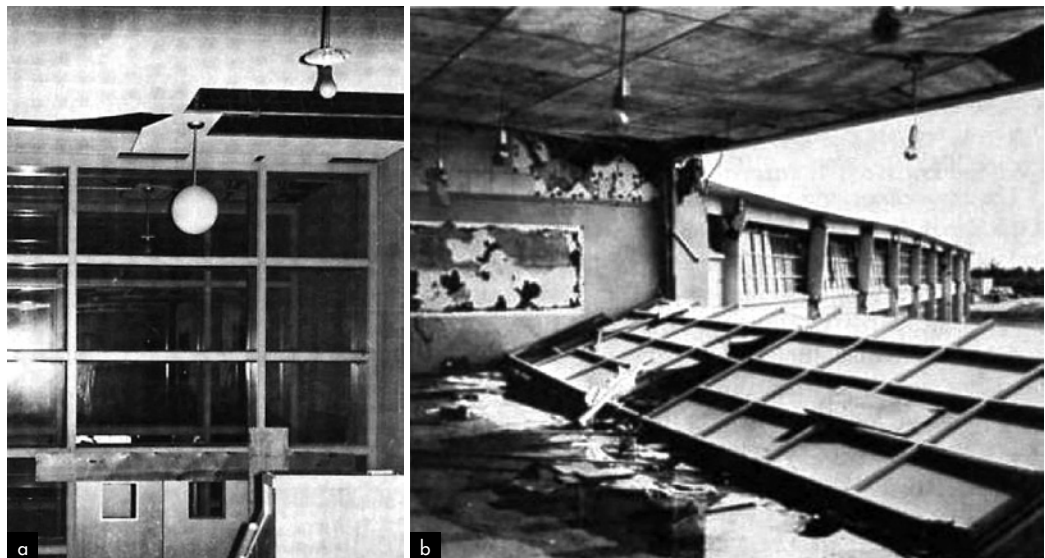
Uscite bloccate dovute al danneggiamento dei telai e alla fessurazione degli intonaci furono problemi osservati in diverse scuole. Questo fu per esempio il caso dell'auditorium alla West Anchorage High School. Il danneggiamento delle uscite di sicurezza è particolarmente preoccupante dal momento che potrebbe limitare o impedire del tutto l'evacuazione dell'edificio da parte degli occupanti.

Estesa fessurazione dei muri di partizione interni fu osservata in molte scuole in seguito al terremoto dell'Alaska. In alcuni casi, le pesanti partizioni esterne in muratura mostrarono una severa fessurazione o il completo collasso fuori piano, come risultato dell'azione perpendicolare combinata di spostamenti interpiano e accelerazioni di piano. Tra questi, si porta come esempio il caso della West Anchorage High School (Figura 1b).

Figura 1  
a) Sistemi di illuminazione e controsoffitti danneggiati all'entrata principale della Whittier School;  
b) Collasso fuori piano di un muro di partizione esterno in un'aula della West Anchorage High School. (Committee on the Alaska Earthquake, 1973).

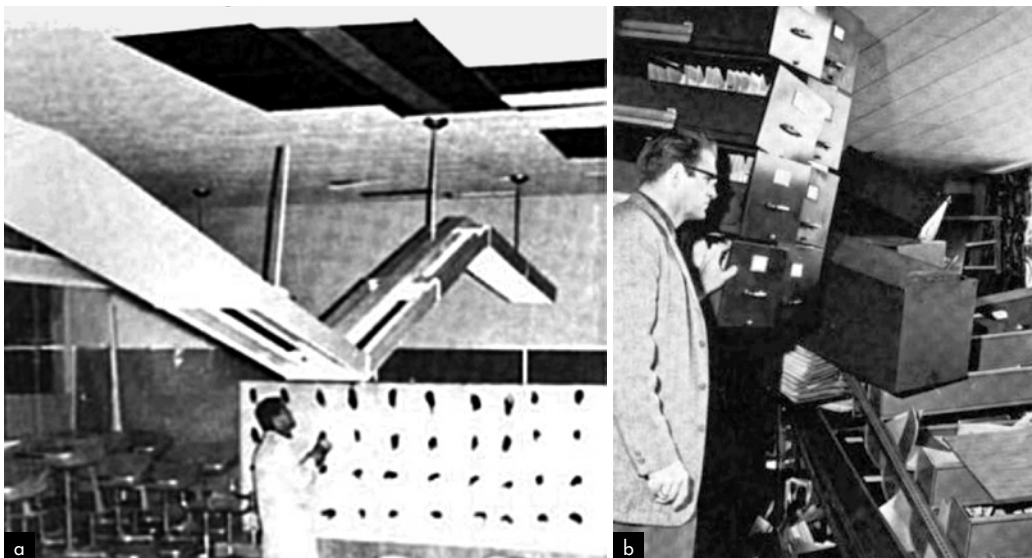
Figura 2  
a) Impianti di illuminazione danneggiati in un'aula della Whittier school;  
b) Librerie e armadietti da archivio ribaltati nella West Anchorage High School library. (Committee on the Alaska Earthquake, 1973).

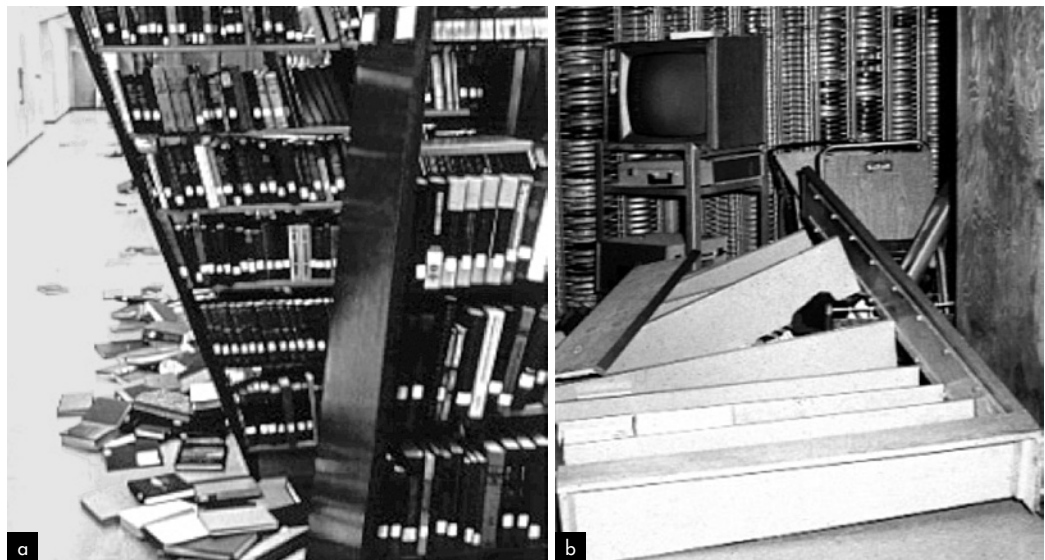
Figura 3  
a) Danni agli scaffali nella San Fernando Valley State College Library;  
b) Altri danni alle librerie nella San Fernando Valley State College Library. (Committee on the Alaska Earthquake, 1973).

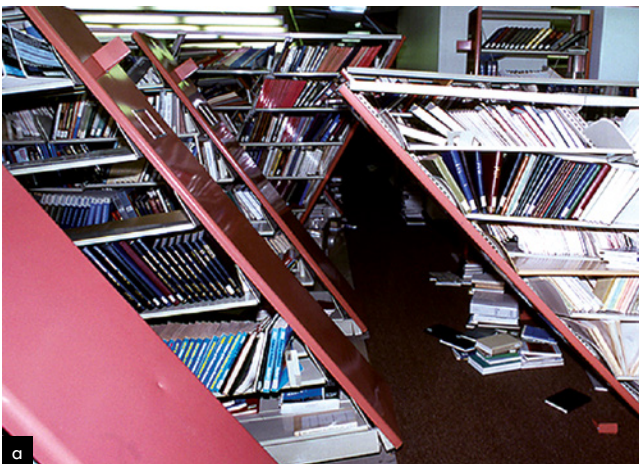
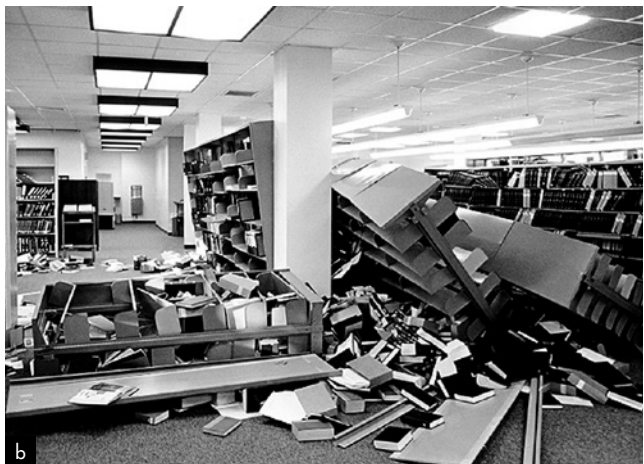
Una fonte importante di danno non strutturale in edifici scolastici fu il ribaltamento e il danneggiamento di contenuti di vario genere. Figura 4, per esempio, mostra il collasso di una serie di librerie in due delle biblioteche della Stanford University.

Figura 4  
a) Librerie danneggiate alla Stanford University;  
b) Librerie danneggiate alla Graduate School of Business Library (Stanford) (<http://news.stanford.edu/news/2009/october5/loma-prieta-event-100909.html> e <http://quake06.stanford.edu/centennial/tour/stop7.html>).

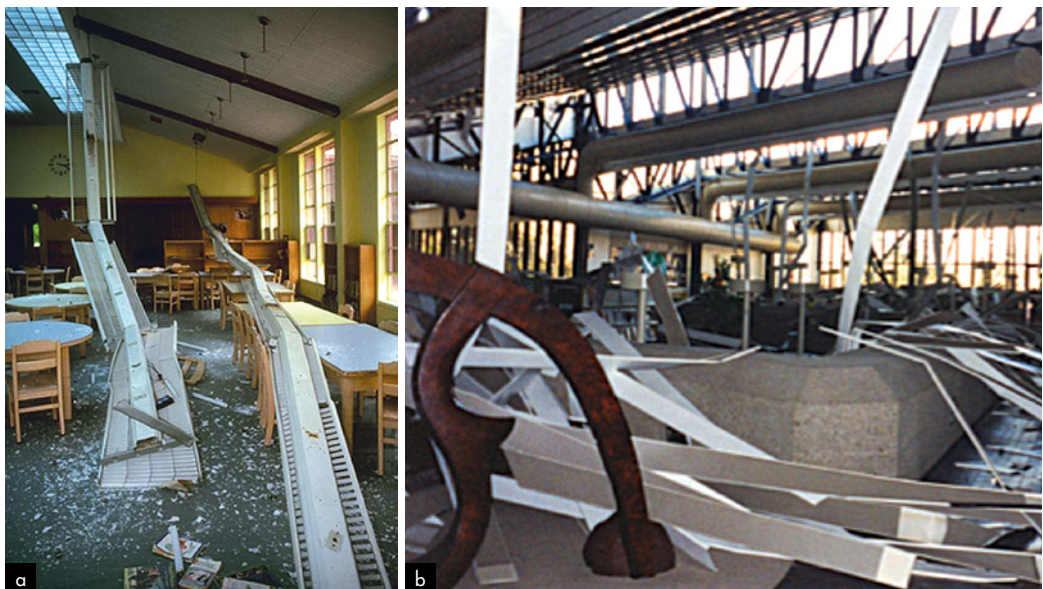
Figura 5  
a) Collasso di impianti di illuminazione alla Northridge Junior High School. (FEMA-E74);  
b) Danni ai controsoffitti e ad una scultura in legno presso la Thousand Oaks Library. (<http://content.cdlib.org/ark:/13030/c8fn146t/?layout=metadata>).

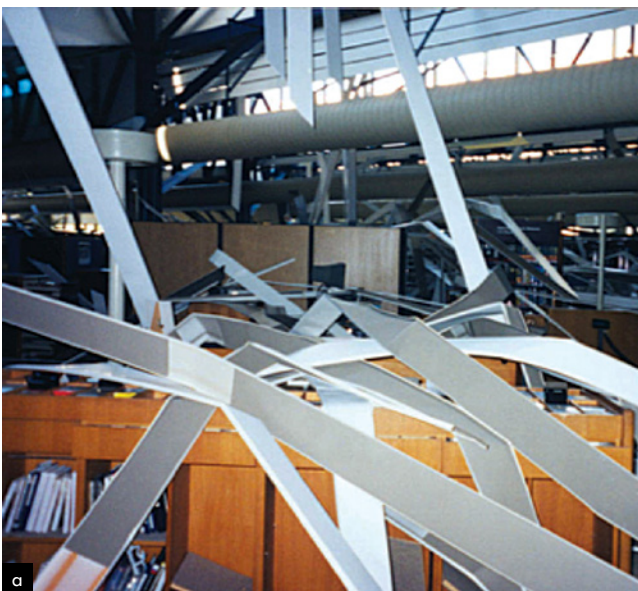
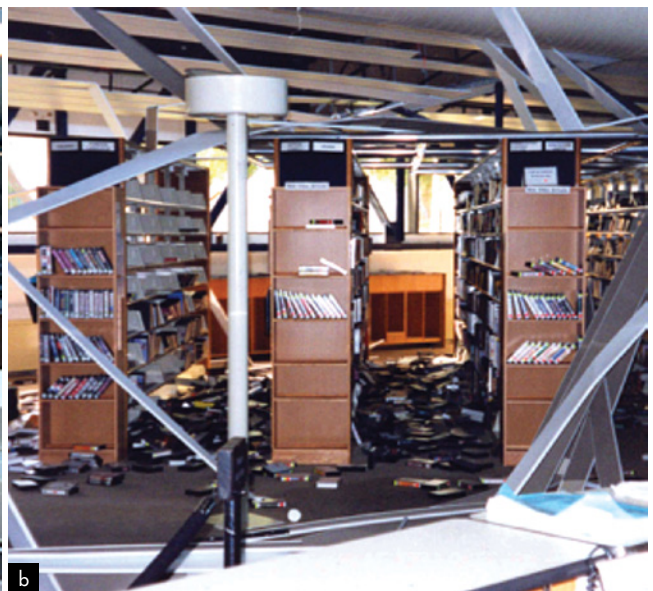
Figura 6  
a) Vista dell'interno della Thousand Oaks Library: danni a controsoffitti e librerie;  
b) Altri danni a librerie e controsoffitti presso la Thousand Oaks Library. (<http://content.cdlib.org/ark:/13030/c8fn146t/?layout=metadata>).

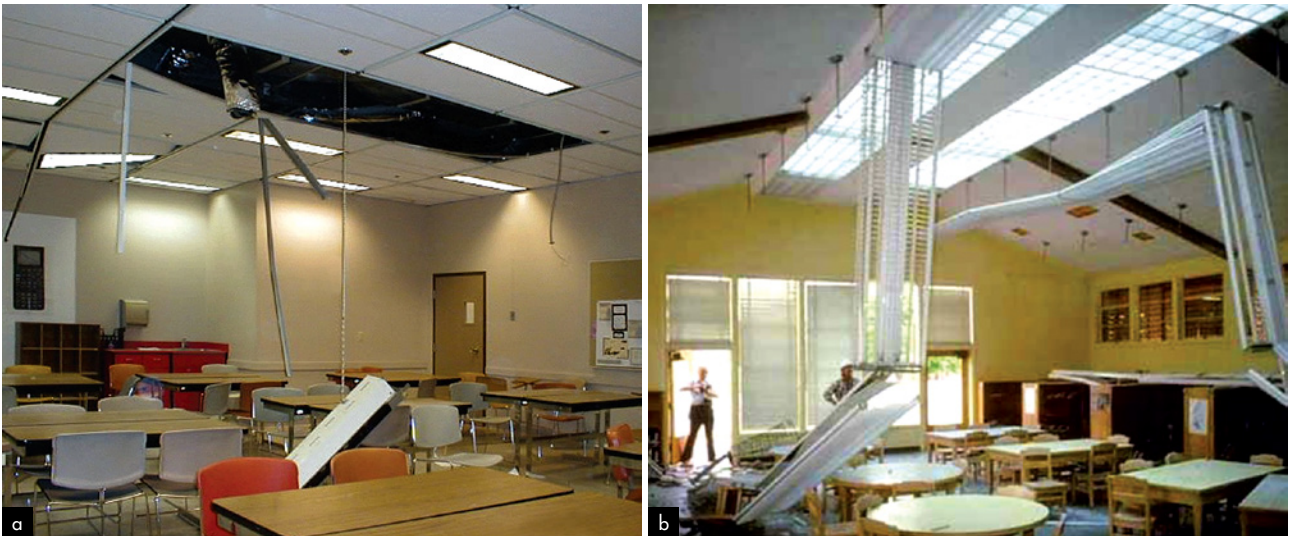
Figura 7  
a) Danni in un'aula ubicata al quarto piano di un edificio scolastico. (<http://seattlecentral.edu/faculty/jhull/scccdamage.html>);  
b) Danni non strutturali in una scuola ubicata nell'area del Puget Sound di Washington (<http://pubs.usgs.gov/gip/2005/15/>).

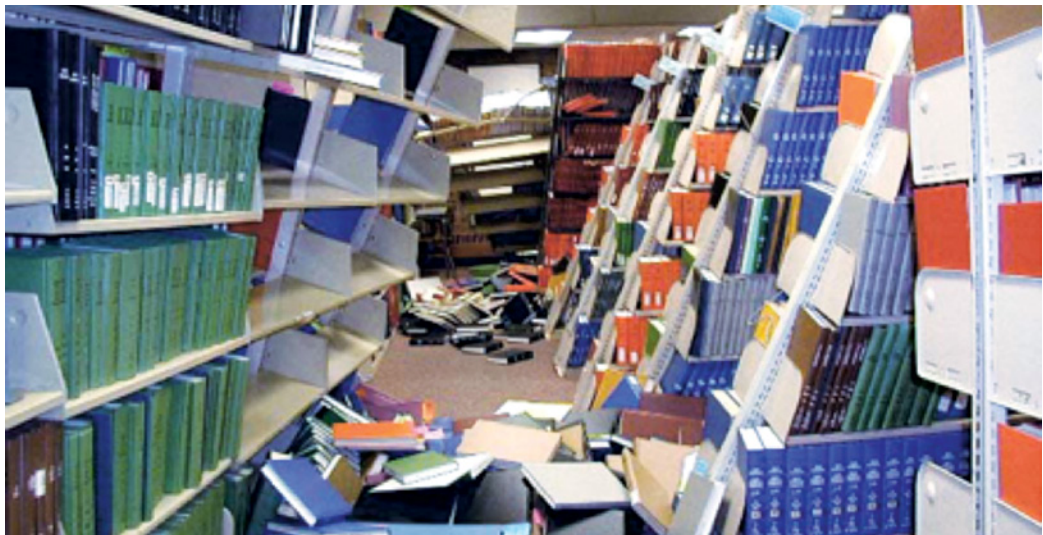
Figura 8  
Librerie danneggiate presso la biblioteca della Law School della University of Washington. (<http://www.washington.edu/alumni/columns/june01/earthquake6.html>).

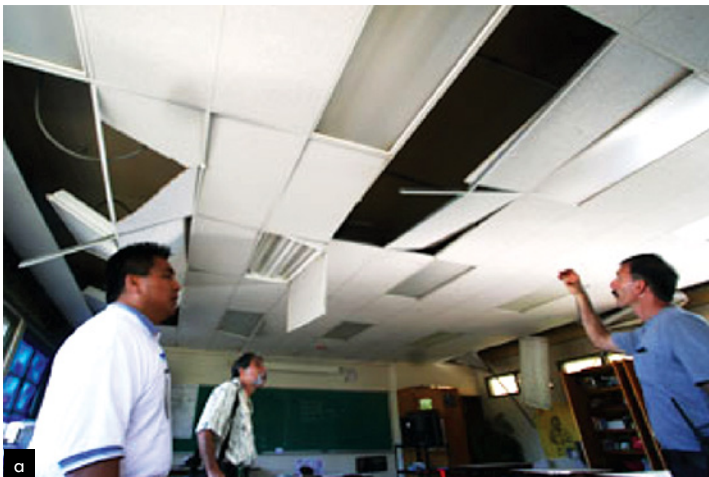
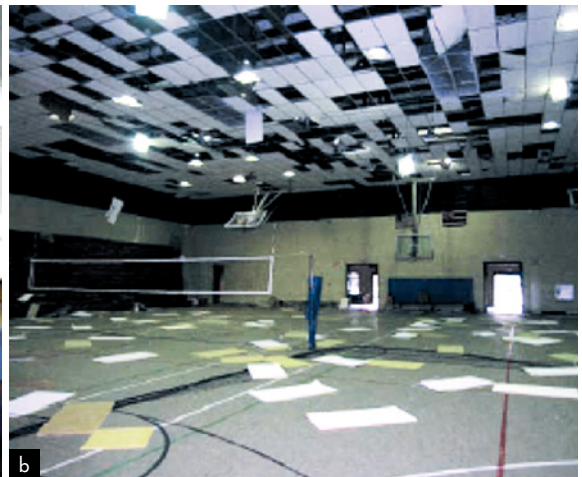
Figura 9  
a) Controsoffitti danneggiati presso la West Hawaii school;  
b) Controsoffitti danneggiati in una palestra (Gupta and McDonald, 2008).

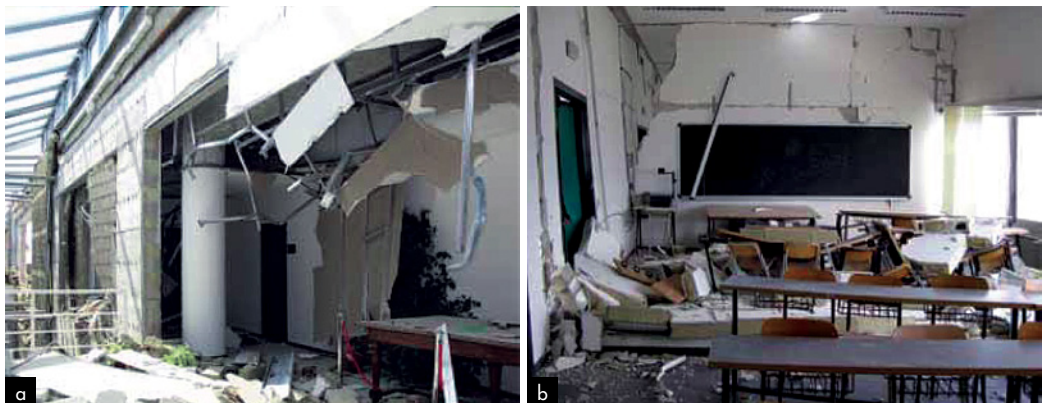
Figura 10  
a) Collasso di controsoffitti all'Università di L'Aquila;  
b) Collasso di muri di partizione in un'aula presso l'Università di L'Aquila. (Global Risk Miyamoto, 2009).

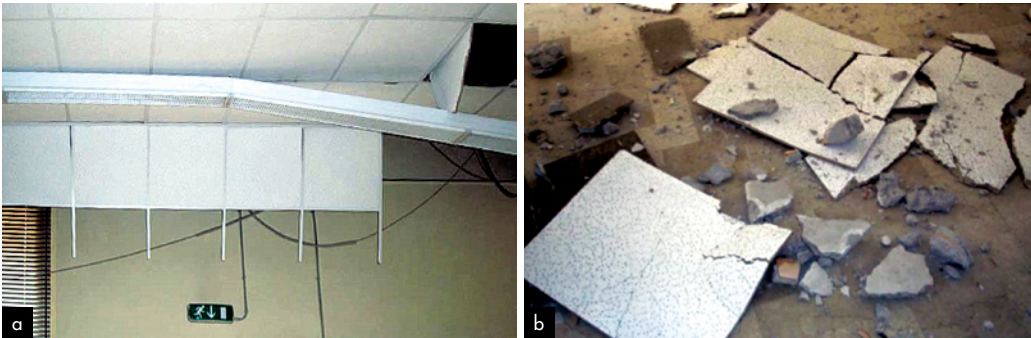
Figura 11  
Danni da sfondamento di solai in laterocemento. (Foto da: "Linee guida per la riduzione della vulnerabilità di elementi non strutturali arredi ed impianti" DPC, 2009).

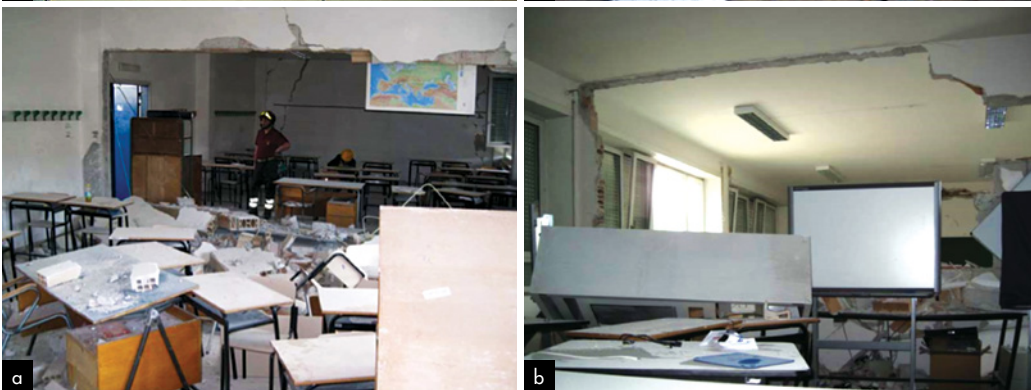
Figura 12  
a) Controsoffitti danneggiati all'Università di L'Aquila (via G. Di Vincenzo);  
b) Detriti provenienti dal collasso di un controsoffitto all'Università di L'Aquila (via G. Di Vincenzo). (Magliulo et al. 2009).

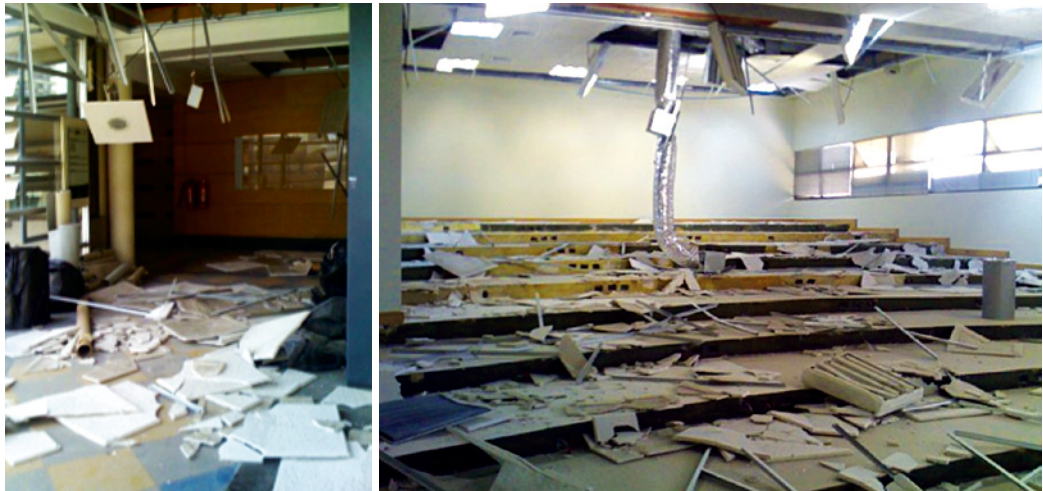
Figura 14  
Danni a controsoffitti e impianti illuminanti presso la Universidad de Chile. (<http://romano.in/tag/beauchef/page/4/>).

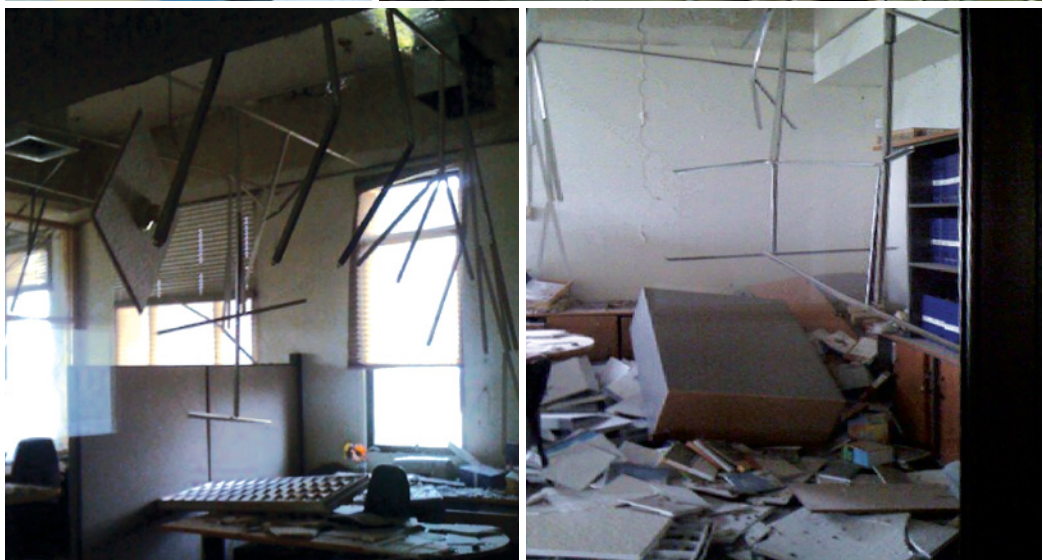
La Universidad de Chile non soffrì particolari danni strutturali. Tuttavia i danni non strutturali furono diffusi e significativi. Figura 15 mostra, per esempio, alcuni dei danni non strutturali osservati presso le facoltà di fisica e matematica. Presso la University of the Americas, le aule principali e gli edifici amministrativi subirono perdite molto pesanti, in particolare all'ultimo piano. Furono osservati danni ingenti ai contenuti e ad altri elementi non strutturali, come per esempio gli ascensori. I danni principali coinvolsero il collasso dei controsoffitti e dei muri di partizione interni, così come il ribaltamento dei materiali da laboratorio, arredamenti, computer e attrezzature mediche. A causa di questi danni l'edificio fu reso inutilizzabile per diverse settimane che seguirono il terremoto. Le cause principali

Figura 15  
Danni a controsoffitti e contenuti alla Universidad de Chile. (<http://romano.in/tag/beauchef/page/4/>).

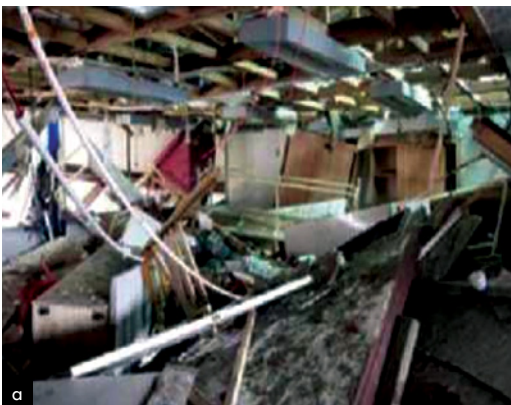
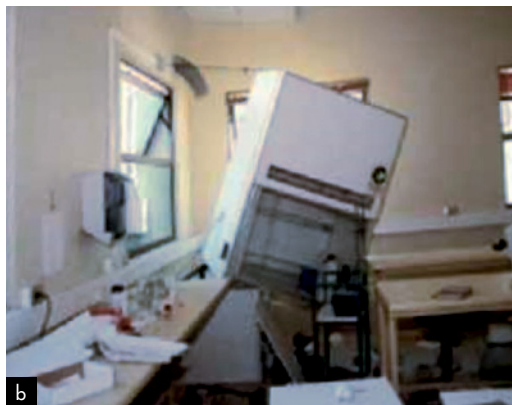
dell'incapacità degli elementi non strutturali di sopravvivere il terremoto furono, come al solito, la mancanza di adeguati ancoraggi e sostegni. Il terremoto colpì in modo severo anche la University of Concepción, causando perdite maggiori di 80 milioni di dollari americani. Gli edifici che subirono la maggior parte dei danni non strutturali osservati furono: School of Dentistry, School of Education, School of Economy, marine Biology Station (Figura 16a) e il nuovo Biotechnology Laboratory (Figura 16b).

Figura 16  
a) Danni alla stazione di biologia marina presso la University of Concepción; b) Danni al Biotechnology lab presso la University of Concepción. (Miranda et al. 2012).

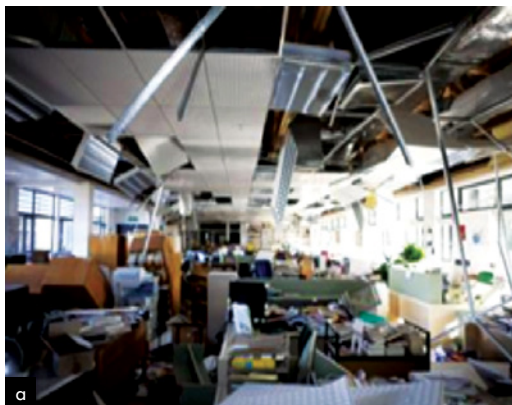
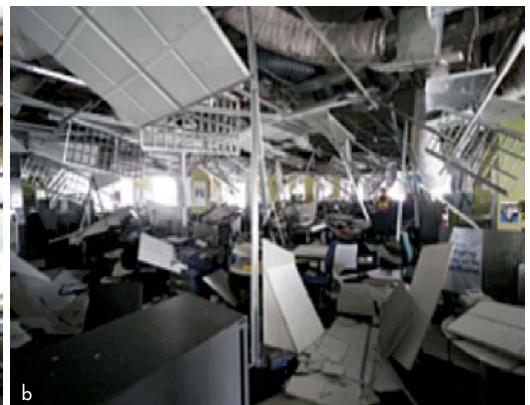
Figura 17

Oltre al danneggiamento dei sistemi strutturali, furono osservati danni di natura non strutturale molto estesi. I danni più comuni coinvolsero il collasso di impianti di illuminazione e controsoffitti, pannelli per il riscaldamento a soffitto e arredamento (Figura 17).

a) Danni non strutturali alla University of Canterbury;  
b) Vista di danni a controsoffitti, tubazioni e contenuti. (<http://www.scnz.org/magazine/2010/09/steel-structures-perform-well-during-darfield-earthquake/>).

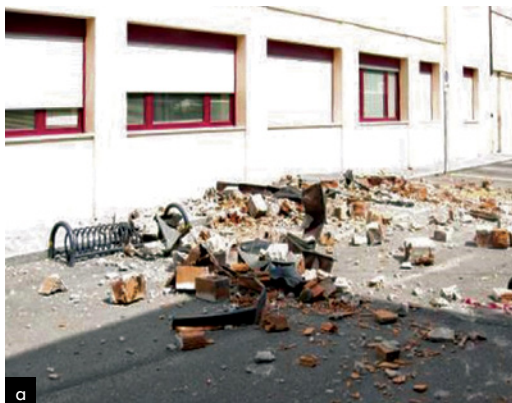
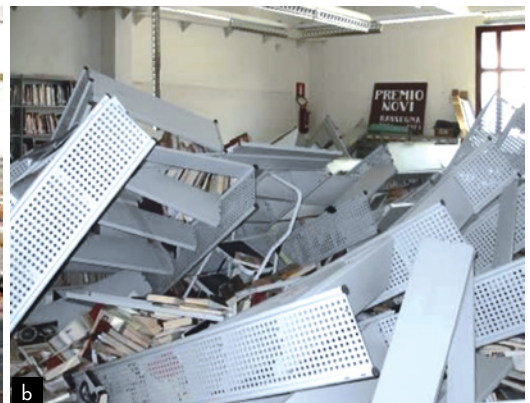
Figura 18

a) Collasso di un parapetto in muratura presso la biblioteca Novi di Modena;  
b) Collasso di librerie all'interno della biblioteca Novi di Modena. (Occhiuzzi et al. 2012).

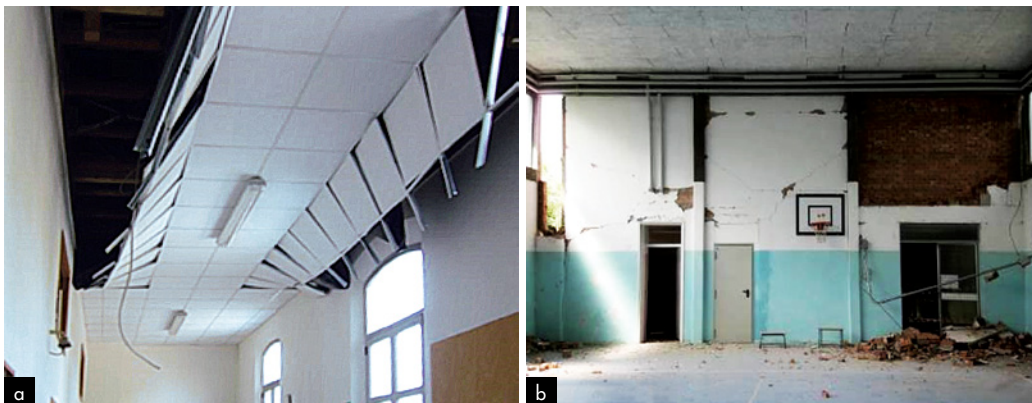
Esempi di controsoffitti danneggiati, come mostrato in Figura 19a, possono trovarsi nella Scuola Elementare di Maccaretolo. Lo stesso edificio soffrì di fessurazione dei rivestimenti esterni e dei muri di (D'Ainello et al., 2012).

Danneggiamento diffuso di rivestimenti esterni e di muri di partizione fu anche osservato nella scuola elementare "Anna Frank", di cui si può osservare la palestra in Figura 19b (Occhiuzzi et al., 2012).

Figura 19  
a) Controsoffitti danneggiati in un edificio scolastico. (D'Ainello et al. 2012);  
b) Vista della palestra nella scuola elementare "Anna Frank". (Occhiuzzi et al. 2012).

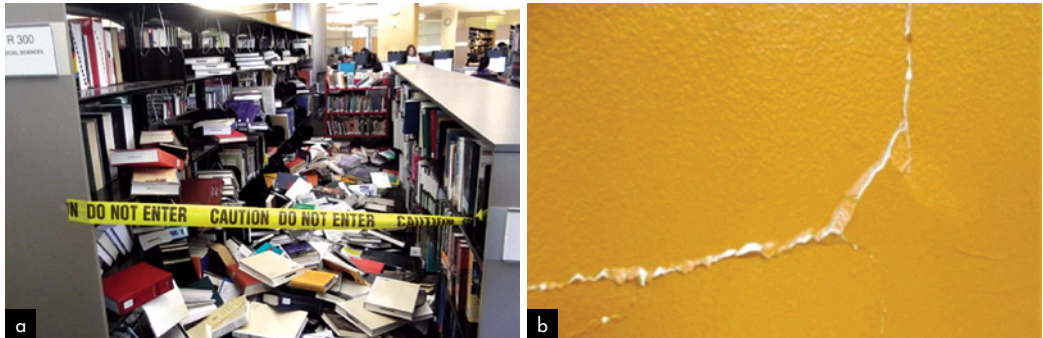
Figura 20  
a) Libri caduti dalle rispettive scaffalature all'interno della McCarthy Library (Napa Valley College);  
b) Fessurazione di partizioni in cartongesso (Liceo nel centro di Napa). (Kang and Mahin 2014).

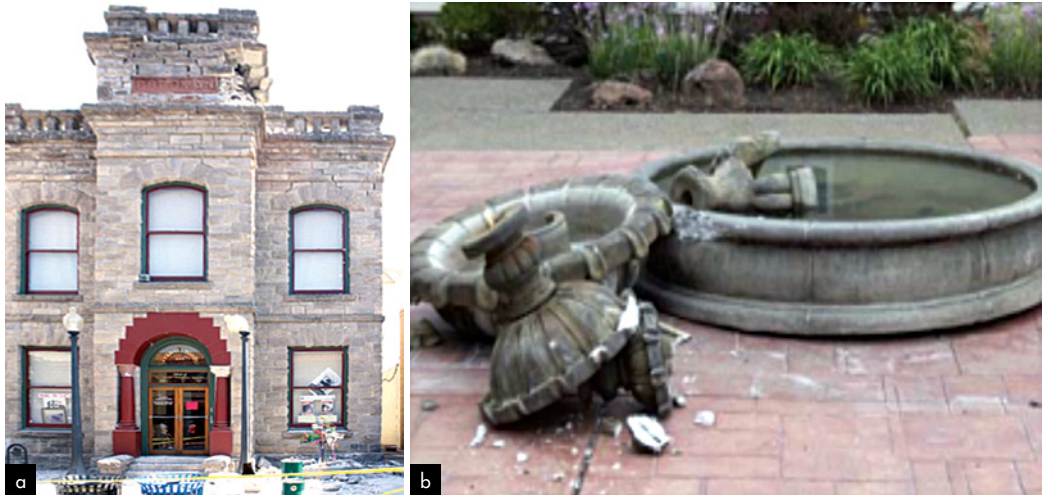
Strutture in muratura manifestarono danni a camini e parapetti. Per esempio, un parapetto in pietra, parte della Goodman Library, fu danneggiato ed alcune pietre caddero sul marciapiede sottostante (Figura 21a).

Danni diffusi ad elementi pesanti come statue, fontane, librerie etc. Furono osservati presso la Justin-Siena High School. Figura 21b propone una vista della fontana danneggiata nel cortile interno della scuola.

Figura 21  
a) Collasso di un parapetto in muratura presso la Goodman Library;  
b) Collasso di una fontana in pietra presso la Justin-Siena High School. (Kang and Mahin 2014).

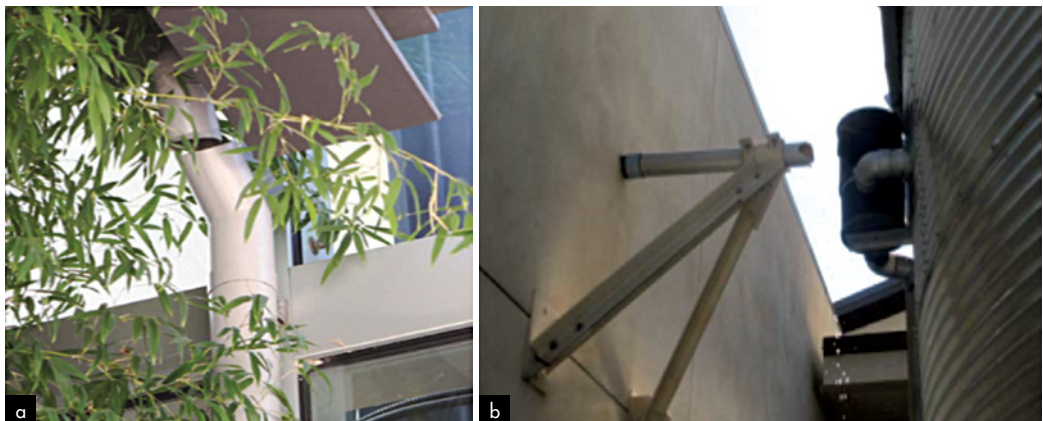
Figura 22  
a) Collasso dell'ancoraggio di un serbatoio presso una scuola di Napa;  
b) Tubazioni dislocate presso il Napa Valley College. (Kang and Mahin 2014).
