Il ruolo dei collegamenti nella risposta sismica esibita dalle strutture prefabbricate durante il terremoto dell'Emilia

The influence of connections on the seismic response exhibited by precast structures during Emilia earthquake

Gennaro Magliulo¹, Marianna Ercolino², Crescenzo Petrone³, Orsola Coppola⁴, Gaetano Manfredi⁵ ■

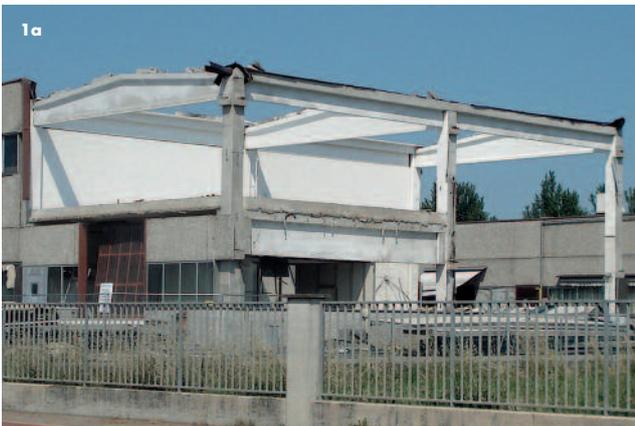
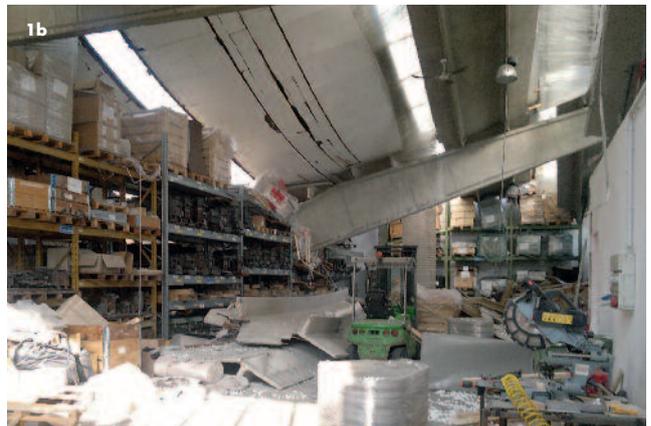
causato, infatti, in diversi casi la perdita di appoggio degli elementi strutturali dai relativi elementi di supporto. Le conseguenze di tale carenza strutturale sono state disastrose: la Figura 1a mostra un edificio monopiano prefabbricato in cui il collasso delle connessioni attrittive ha provocato la perdita di appoggio dei tegoli di copertura dalla trave principale. La Figura 1b mostra, invece, la perdita di appoggio di una trave principale dal pilastro ed il conseguente collasso dei tegoli di copertura, provocando di fatto l'inagibilità irreversibile dell'intero edificio.

Figura 1
(a) Collasso dei tegoli di copertura causato dalla perdita di appoggio dalla trave principale.
(b) Perdita di appoggio della trave dal pilastro.

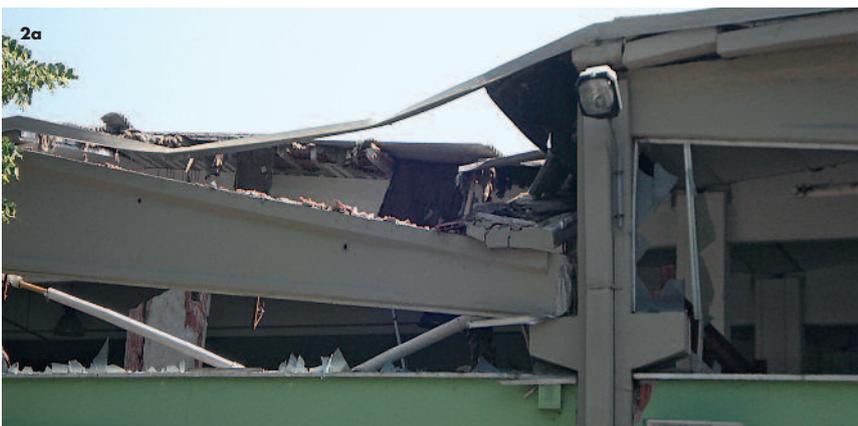
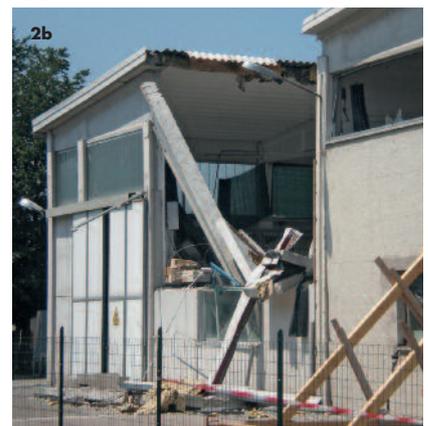
La mancanza di dispositivi specifici per la trasmissione degli sforzi nella connessione trave-pilastro è la causa della perdita di appoggio della trave anche nel caso mostrato in Figura 2a, dove la mensola tozza è divenuta casualmente il nuovo supporto della trave stessa e degli elementi da essa sostenuti. In altri casi, invece, la perdita di appoggio della trave dal pilastro di supporto ha provocato un collasso progressivo dei diversi elementi strutturali a causa di un cambiamento delle condizioni di vincolo: nel caso della Figura 2b, ad esempio, la trave ha perso l'appoggio ad una sua estremità trovandosi ad agire come una mensola, e di conseguenza collassando sotto il peso degli elementi di copertura.

Figura 2
Collasso strutturale causato dalla perdita di appoggio della trave principale dal pilastro.

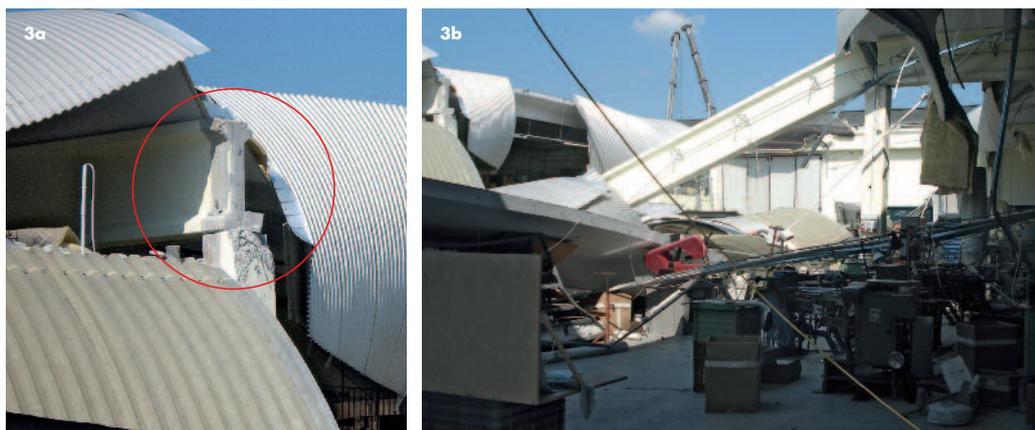
di connessioni di tipo meccanico, si sono registrate crisi delle connessioni stesse, dovute essenzialmente all'assenza di dettagli sismici. In Figura 3a si mostra una connessione spinottata trave pilastro in cui si osserva come meccanismo di crisi l'espulsione del ricoprimento di calcestruzzo, a causa delle limitate dimensioni del ricoprimento stesso e della non opportuna staffatura in prossimità della zona di collegamento. Di conseguenza, si è verificato il crollo della trave e, quindi, dei tegoli di copertura, sostenuti dalla trave (Figura 3b).

Figura 3
(a) Collasso della connessione spinottata trave-pilastro e (b) conseguente perdita di appoggio della trave e dei tegoli di copertura.

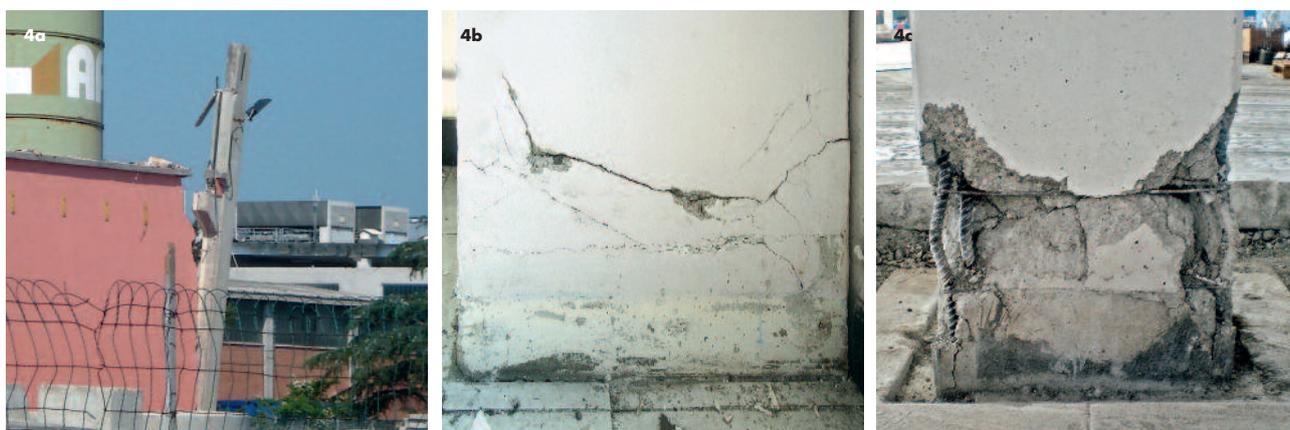
- la perdita di verticalità, dovuta ad una non accertata rotazione a livello della fondazione (Figura 4a);
- la formazione di cerniere plastiche alla base dei pilastri: la Figura 4b mostra una cerniera plastica incipiente, evidenziata da un'estesa fessurazione; la Figura 4c evidenzia, invece, un caso di instabilizzazione delle barre longitudinali per un inadeguato passo e diametro

Figura 4
Danni ai pilastri: (a) perdita di verticalità del pilastro; (b) fessurazione alla base del pilastro; (c) formazione della cerniera plastica alla base del pilastro e conseguente instabilizzazione delle barre longitudinali.

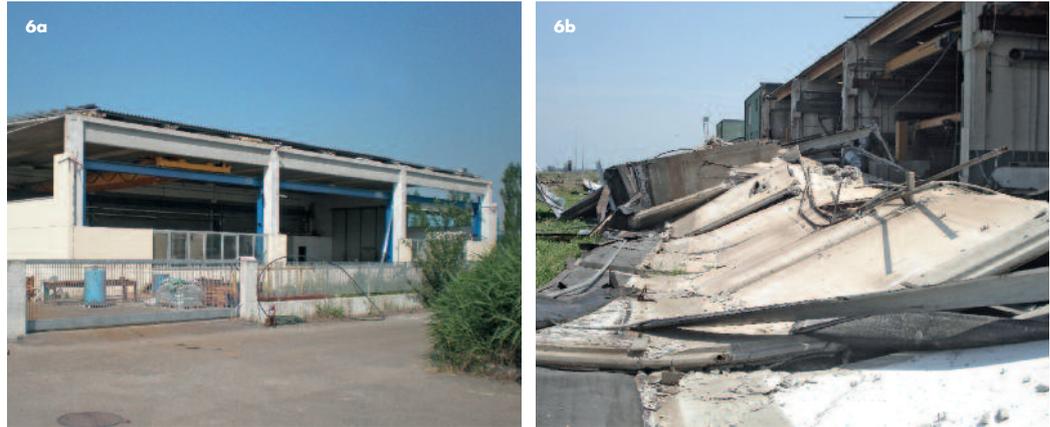
La Figura 7 mostra il crollo dei pannelli di tamponatura orizzontali dovuto al collasso della connessione con la struttura e, in particolare, o

Figura 7
Dettaglio del dispositivo di connessione di un pannello di tamponamento orizzontale: (a) profilo incavo annegato nel pilastro, (b) profilo angolare d'acciaio e (c) vite con testa a martello sfilata dal profilo incavo.

alla rottura dei profili di alloggiamento del connettore annegati nella colonna (Figura 7a) o alla crisi a taglio dell'angolare di acciaio che collega il pannello alla struttura (Figura 7b); la Figura 7c mostra il dettaglio della vite con testa a martello sfilata dal profilo incavo.

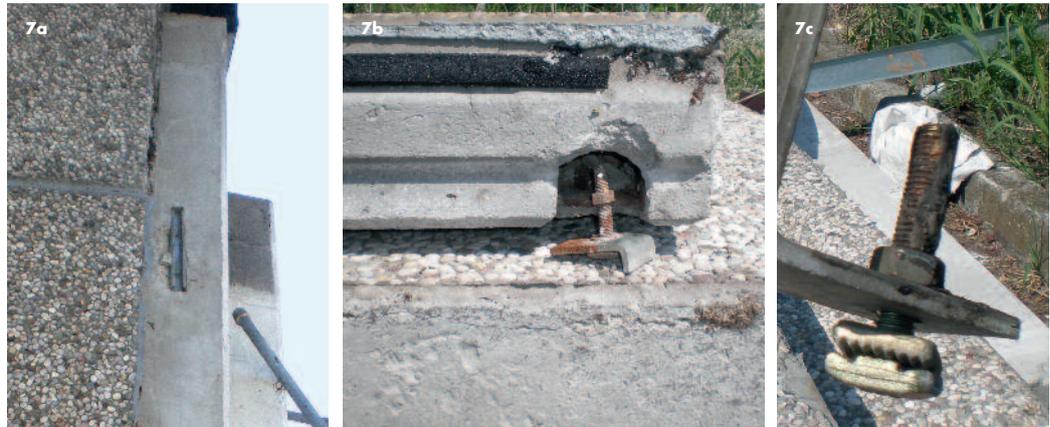
Figura 8
Collasso di una connessione per pannelli verticali: (a) il profilo incavo annegato nel pannello e la vite con testa a martello danneggiata; (b) profilo in acciaio collocato sulla trave a cui sono saldate le viti con testa a martello.

La Figura 8 mostra la crisi di una connessione tra pannelli verticali e struttura portante: in tal caso si osserva l'utilizzo di un sistema di connessione costituito da un profilo di acciaio annegato nella trave (evidenziato in Figura 8b) ed elementi con testa a martello saldati a tale profilo e inseriti nel profilo incavo annegato nel pannello (Figura 8a). Sotto l'azione sismica, si è avuto il collasso della saldatura tra viti e profilo, provocando il crollo dei pannelli.

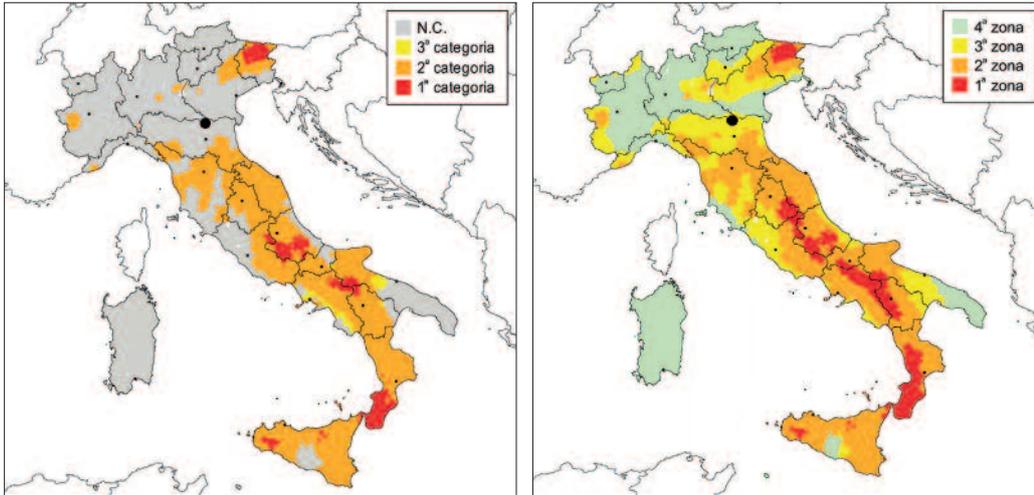
Figura 9
Classificazione sismica del territorio italiano (a) del 1984 e (b) del 2003; il punto nero indica la zona epicentrale colpita dal sisma emiliano (INGV 2012).

ampliando la porzione di zone definite come “sismiche”. La regione che è stata colpita dal recente terremoto (punto nero nella Figura 9) non è ancora inclusa tra le zone sismiche nella mappa redatta nel 1984 (Figura 9a). Solo nel 2003, quando tutto il territorio italiano viene classificato come sismico (Figura 9b), la regione colpita dal recente sisma viene inclusa all’interno delle zone sismiche. In particolare, vengono distinte quattro zone sismiche, zona 1, 2, 3 e 4, corrispondenti ad accelerazioni di progetto su suolo rigido rispettivamente pari a 0.35 g, 0.25 g, 0.15 g e 0.05 g. La maggior parte del territorio emiliano è inserito nella zona 3. Tuttavia, tale zonazione diviene cogente solo il 23 ottobre 2005. Di conseguenza, si prevede che tutte le strutture costruite in Emilia, almeno fino al 2003, non siano progettate con criteri e dettagli antisismici; per questo stesso motivo la vulnerabilità sismica delle strutture costruite in tale regione è attesa essere considerevolmente elevata se paragonata alle zone classificate come sismiche alcuni decenni prima.

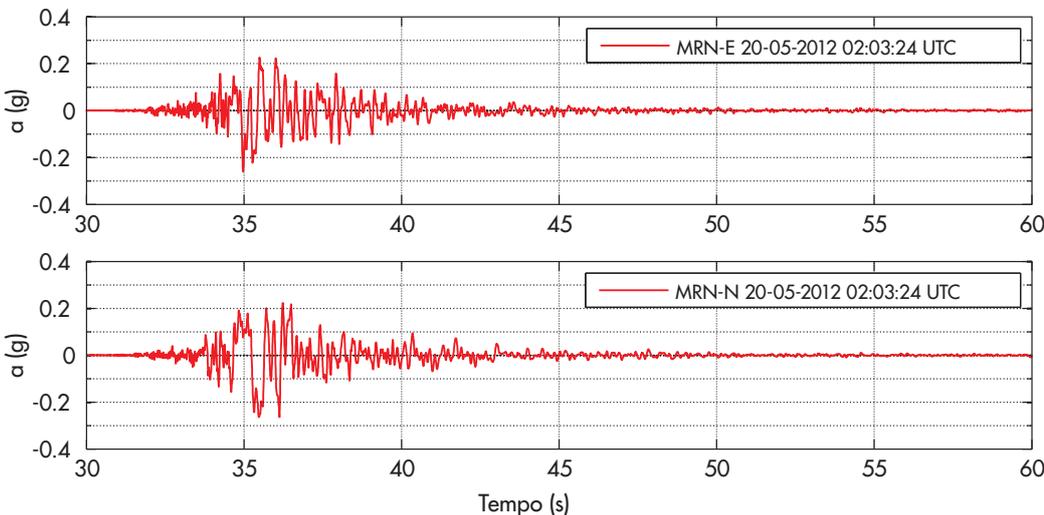
Figura 10
Accelerogrammi registrati nella stazione di Mirandola (MO) (l’origine del tempo è impostato alle 02:03:24 UTC del 20-05-2012).

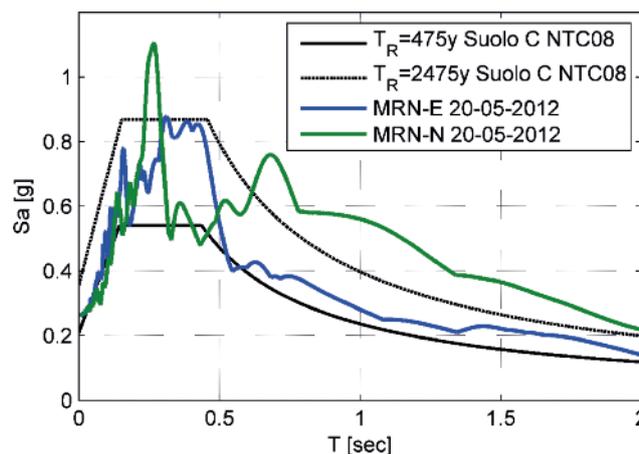
Per valutare la rarità dell'evento, in Figura 11 si confrontano gli spettri registrati con gli spettri di progetto nella zona epicentrale per periodi di ritorno pari a 475 e 2475 anni (suolo C e superficie T1), in accordo alla normativa vigente. Il confronto dimostra la rarità dell'evento: lo spettro della componente NS è generalmente compreso tra i due spettri di progetto per un range di bassi periodi (prima di 0.6 s) e supera lo spettro con massimo periodo di ritorno per un range di periodi alti (oltre 0.6 s).

Per stabilire le accelerazioni cui sono state sottoposte le strutture prefabbricate durante gli eventi sismici indagati, si considerano due range di periodi sullo spettro in accelerazione valutati in accordo all'ampio studio parametrico condotto da Magliulo et al. (2013) su strutture prefabbricate monopiano progettate secondo l'attuale normativa italiana in diverse zone sismiche. In tale studio si è trovato che le strutture prefabbricate considerate "nude" sono caratterizzate da un periodo fondamentale compreso tra 0.54 s e 1.45 s, mentre in strutture prefabbricate in cui si considera la presenza della tamponatura esterna il periodo varia da 0.09 s a 0.40 s. Gli spettri in Figura 11 mostrano che non vi è una differenza significativa tra le ordinate spettrali per strutture "nude" e tamponate per la componente NS del sisma registrato a Mirandola (MO); mentre, nel caso della componente EW, il range tra 0.09 s e 0.40 s ha ordinate spettrali significativamente maggiori.

Figura 11
Spettri di risposta elastici registrati il 20 maggio 2012 a Mirandola, componente NS (verde) e componente EW (blu), confrontati con gli spettri di risposta elastici per periodo di ritorno pari a 475 anni (nero) e 2475 anni (nero tratteggiato) previsti dalla normativa vigente (D.M. 14/01/2008) per suolo di classe C e classe topografica T1.

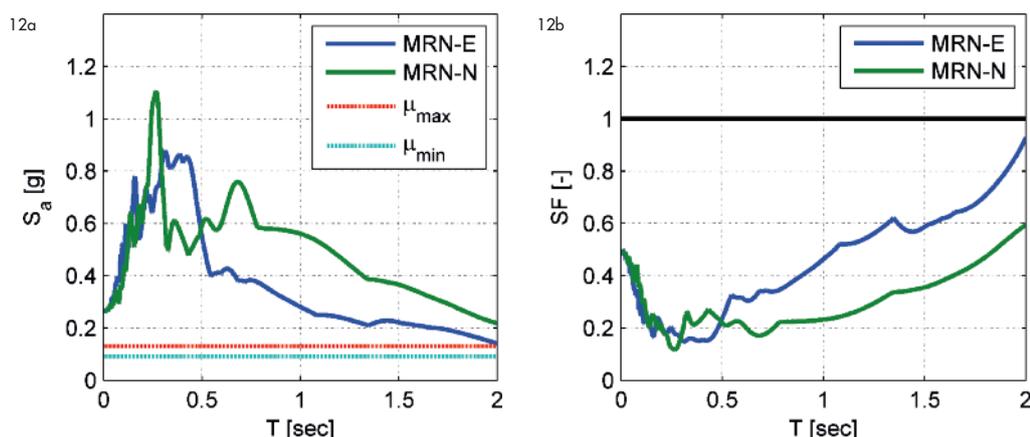
La resistenza di una connessione attritiva V_{Rd} può essere valutata moltiplicando la forza verticale agente sul collegamento ed il coefficiente di attrito μ . Sulla base di queste considerazioni, la verifica nei confronti della perdita di appoggio viene immediatamente effettuata confrontando il coefficiente di attrito con le ordinate spettrali in accelerazione in g, come mostrato in Figura 12. Infatti, può essere valutato e diagrammato un fattore di sicurezza SF (Figura 12b) rispetto al periodo fondamentale della struttura per gli spettri registrati.

Secondo gli studi sperimentali condotti da Magliulo et al. (2011) su collegamenti attritivi tra neoprene e calcestruzzo, il coefficiente di attrito varia nell'intervallo 0.09 ÷ 0.13 per tensioni di compressione variabili tra 1.7MPa e 5.3MPa. In Figura 12a questi limiti vengono confrontati con gli spettri registrati e nella Figura 12b si valuta il fattore di sicurezza SF considerando un valore medio di μ pari a 0.13. Il fattore di sicurezza SF è molto inferiore all'unità per una vasto range di periodi e conferma la vulnerabilità registrata in edifici prefabbricati con connessioni attritive in Emilia.

Figura 12
 (a) Accelerazioni spettrali registrate a Mirandola confrontate con i limiti superiori ed inferiori del coefficiente di attrito valutati da Magliulo et al. (2011), (b) fattore di sicurezza relativo al meccanismo di collasso per perdita di appoggio diagrammato in funzione dei periodi fondamentali per gli accelerogrammi registrati a Mirandola (MO), assumendo $\mu = 0.13$.
