Vulnerabilità Sismica del ponte “Musmeci” a Potenza

Seismic Vulnerability of the “Musmeci” bridge in Potenza

Felice Carlo Ponso¹, Antonio Di Cesare², Mauro Dolce³, Claudio Moroni⁴, Domenico Nigro⁵, Gianluca Auletta⁶, Rocco Ditommaso⁷ ■

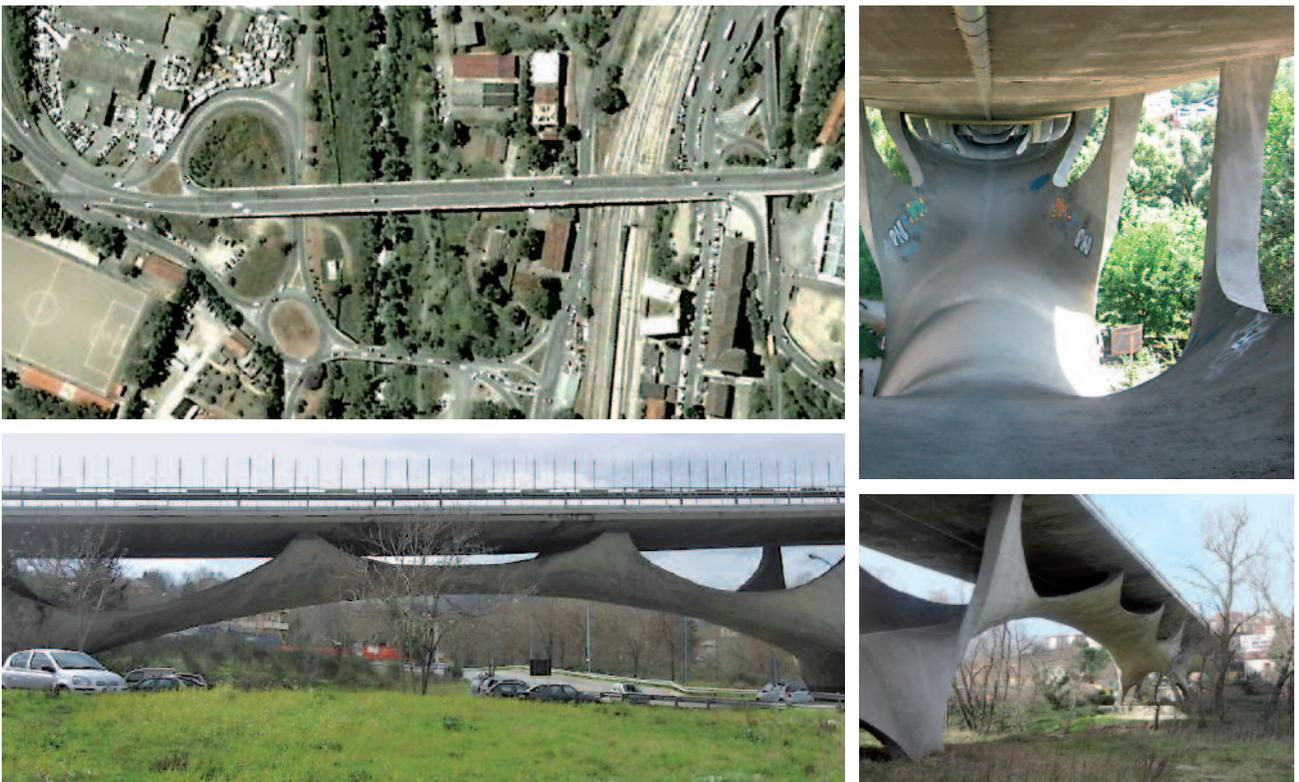
Figura 1
a) vista satellitare del ponte Musmeci, b) vista interna e c) campata tipo del ponte.

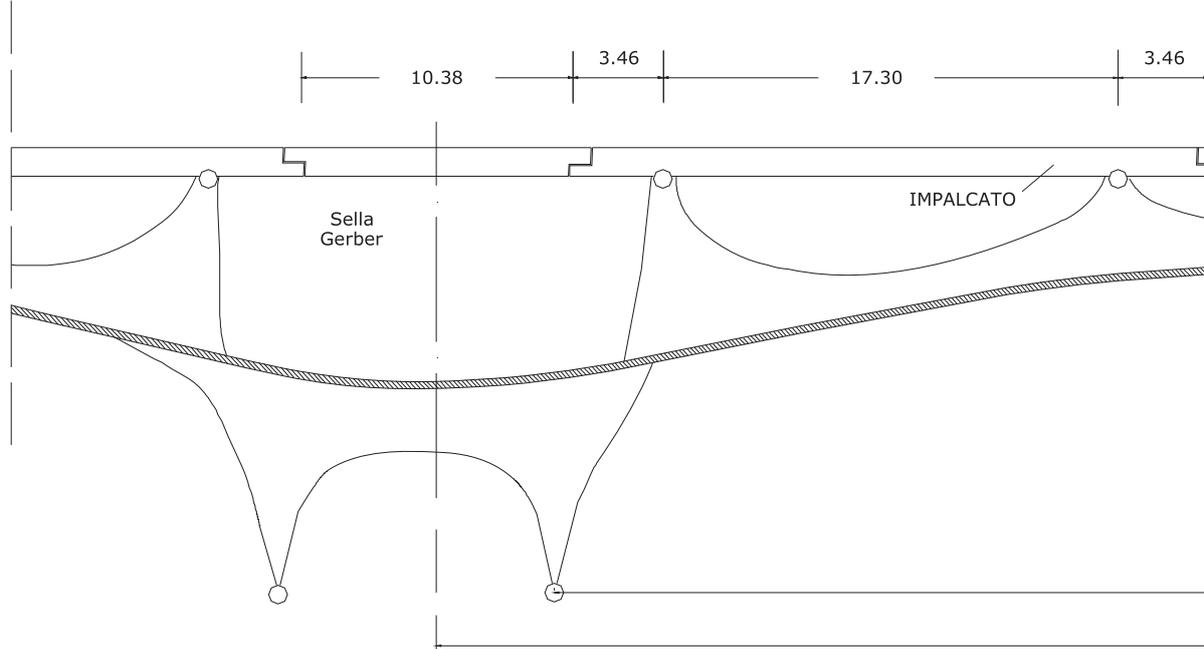
Figura 2
Schema della campata tipo
del ponte.

La struttura portante del ponte in esame è costituita da un impalcato in c.a. a cassone sostenuto ogni 17.30 m da una sottostante volta continua in c.a., equivalente a 4 archi (4 campate), con interassi di 69.20 m e con una luce libera fra gli appoggi di 58.80 m (Figura 2).

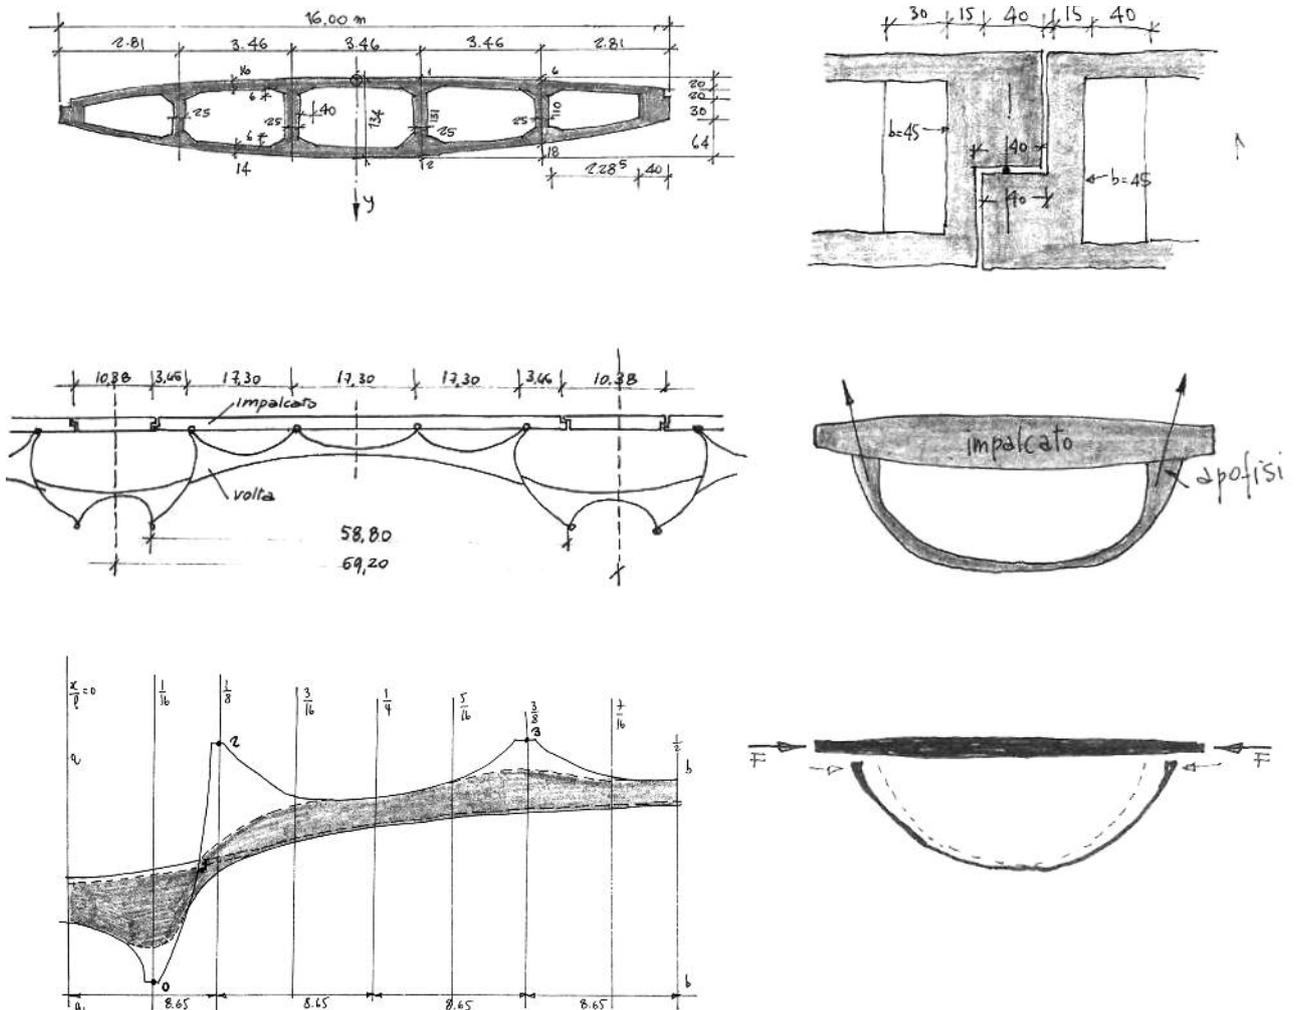
Figura 3
Schemi di calcolo originali
degli elementi più
significativi estratti dalla
relazione di calcolo.

La continuità dell'impalcato superiore è interrotta da giunti con appoggio a sella tipo Gerber posizionati in corrispondenza delle reni e della chiave di volta, per l'assorbimento delle deformazioni di origine termica. Lo schema dell'impalcato è quello di una trave semplicemente appoggiata, con una luce di 10.38 m, sostenuta da mensole di 3.46 m appartenenti alle travi continue di lunghezza 24.22 m (Figura 2). La sezione trasversale dell'impalcato è costituita da una sezione cava sottile chiusa, a forma ellissoide allungata, con il lato lungo pari a 16.00 m e quello corto di circa 1.50 m, con nervature interne realizzate mediante setti di irrigidimento posizionati internamente in direzione longitudinale (Figura 3).

Un'ulteriore funzione delle nervature è quella di trasferire il carico derivante dall'impalcato alla volta inferiore, evitando, così, lo spanciamento della volta stessa, ciò grazie alla presenza di cavi post-tesi nella zona in corrispondenza degli appoggi (Figura 3 e Figura 5d).

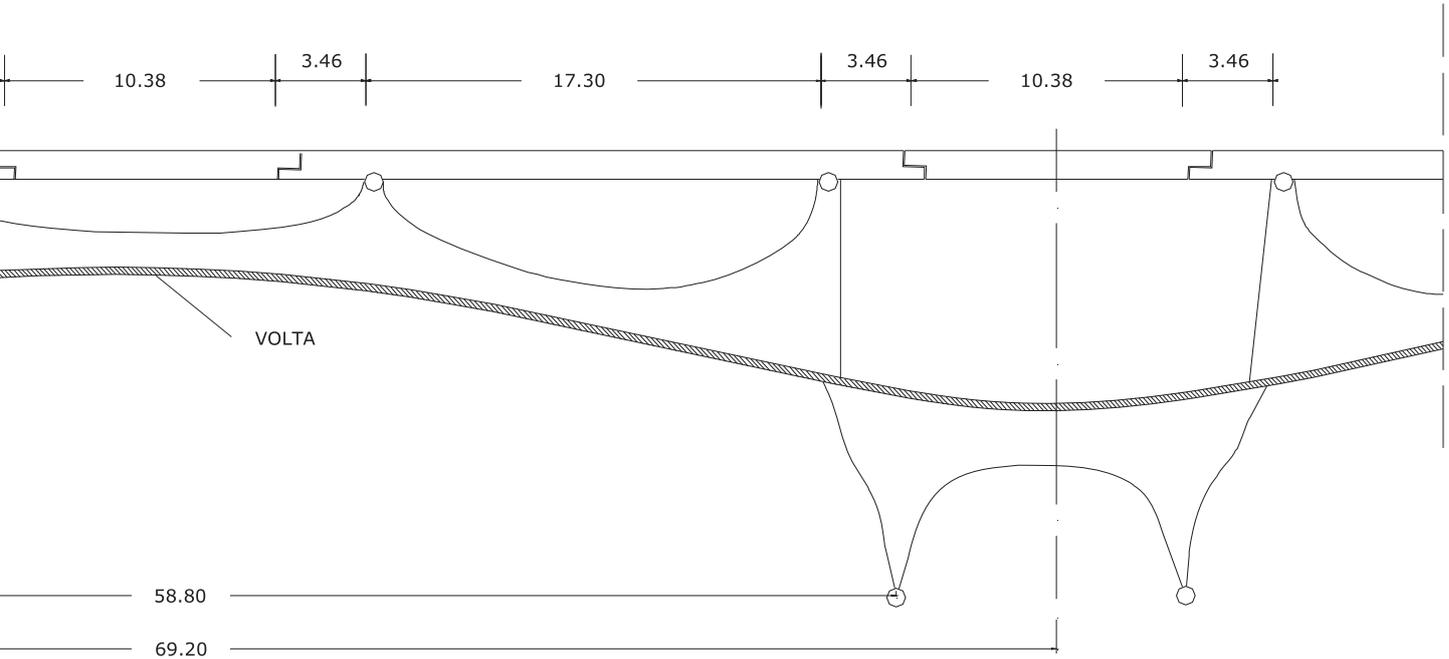
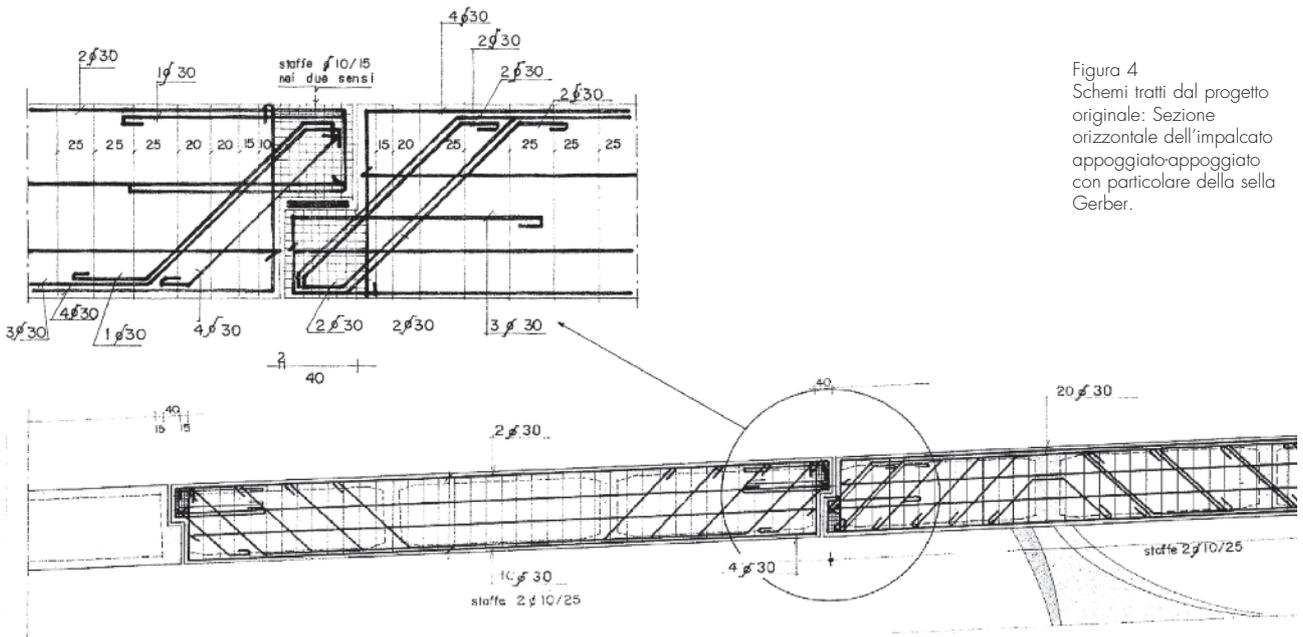
Figura 4
Schemi tratti dal progetto originale: Sezione orizzontale dell'impalcato appoggiato-appoggiato con particolare della sella Gerber.

I setti d'irrigidimento, presenti con lo stesso interasse, anche in direzione trasversale, sono tali da realizzare dei campi di soletta di 3.46×3.46 m (Figura 5c). Le nervature in direzione trasversale hanno la funzione di collegamento e d'irrigidimento della sezione cava dell'impalcato (zona centrale tra due appoggi), nonché quella di sostenere il carico derivante dalla parte d'impalcato appoggiata (zona in corrispondenza delle selle Gerber), come mostrato in Figura 4.

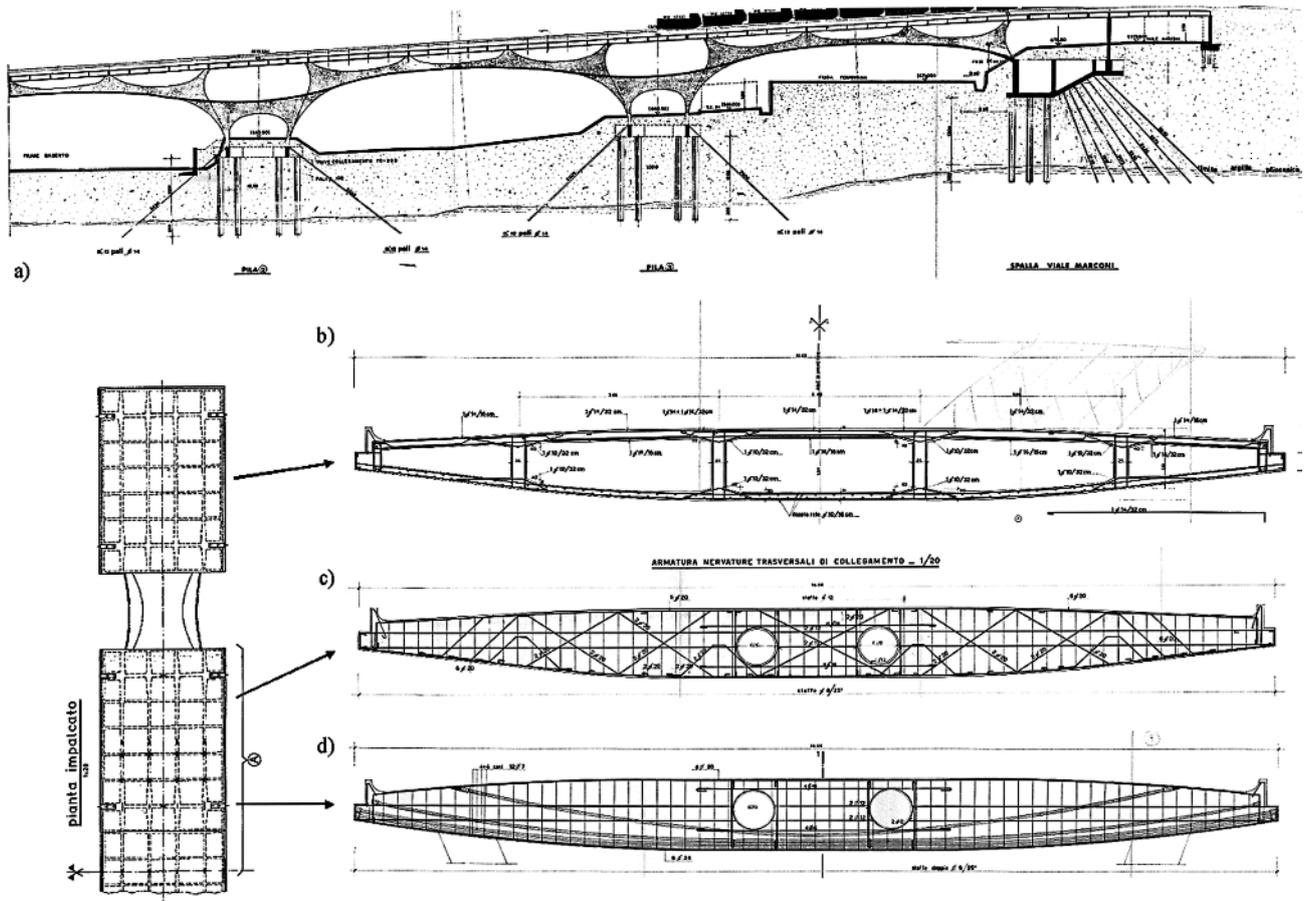
Figura 5
 Documentazione del progetto originale:
 a) sezione longitudinale di metà ponte con le opere di fondazione;
 b) sezione trasversale dell'impalcato a cassone;
 c) irrigidimenti trasversali dell'impalcato;
 d) armatura da precompressione degli irrigidimenti trasversali dell'impalcato in corrispondenza degli attacchi alla volta sottostante.

I singoli plinti sono sostenuti da 4 pali di diametro pari a 1 m ciascuno. La quota di posa dei plinti è di circa 2 m sotto il piano di campagna, mentre i pali, realizzati con calcestruzzo classe 250 e acciaio tipo C, presentano una lunghezza pari a 20 m all'estremità e variabile tra 6 m e 12 m in corrispondenza degli appoggi intermedi. In tutti i casi la lunghezza è stata progettata in modo da attraversare gli strati superiori alluvionali di ciottoli e lenti sabbioso-argillose (Figura 5a).

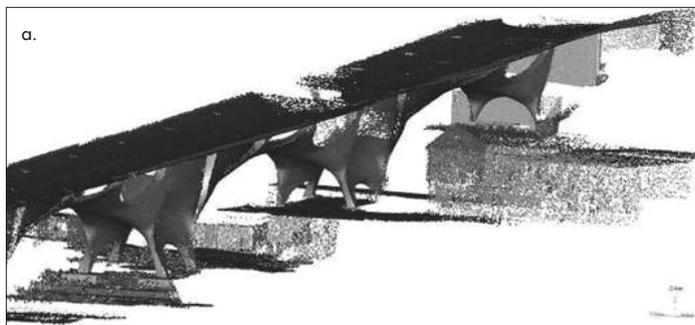
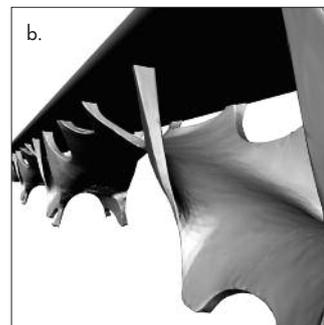
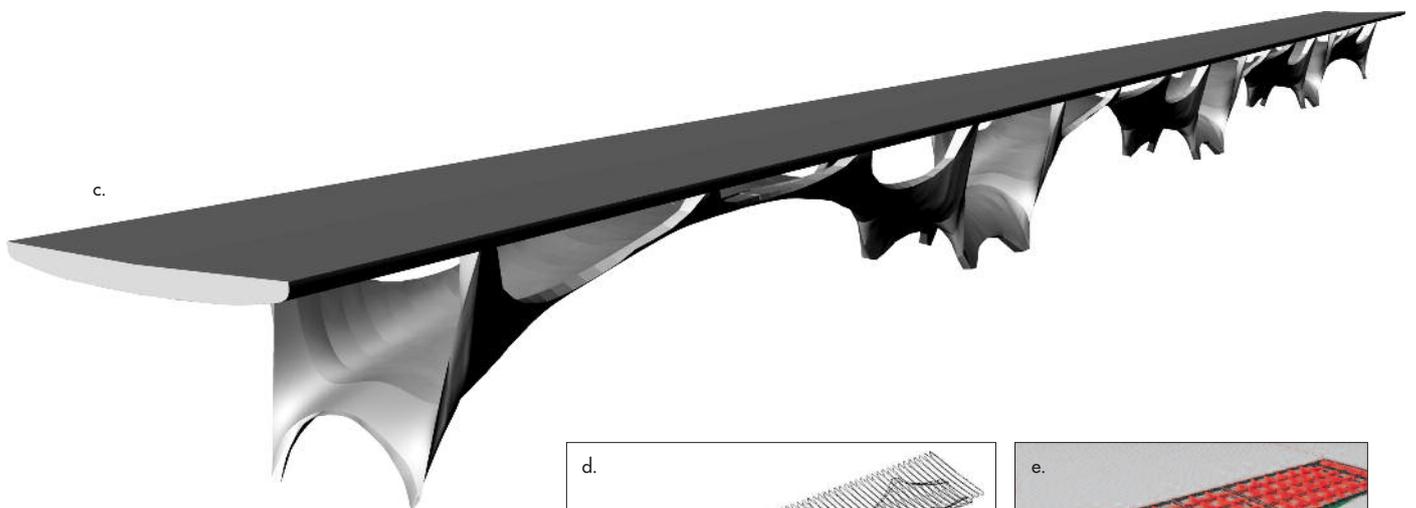
Figura 6
 a) Pulitura e filtraggio della scansione del ponte completo;
 b) Vista del modello 3-D di tutto il ponte (volta e impalcato);
 c) Modello 3-D del ponte Completo;
 d) Modello 3-D della campata tipo suddiviso in sezioni trasversali a passo di 2 m;
 e) Vista del modello 3D solido ricostruito

Il progetto di scansione messo a punto ha previsto, per tutta l'estensione del ponte, una serie di riprese (scanpositions) tanto dall'interno della struttura che dall'esterno. Nel caso specifico, considerando la continua variazione delle geometrie del ponte e vista la presenza di elementi di disturbo (vegetazione, segnaletica, veicoli, altri manufatti, ecc.), per la completa scansione del ponte sono state utilizzate 92 scanpositions ed inseriti oltre 200 punti di misura (markers). Sono stati effettuati due differenti rilievi, uno relativo alla prima campata (lato raccordo Autostradale, circa 70 metri), l'altro relativo al ponte completo (circa 280 metri).

Al termine delle operazioni sul campo le operazioni di post-processing hanno comportato la pulitura e l'eliminazione del rumore, il successivo montaggio delle nuvole di punti acquisite ed il riallineamento delle stesse (Figura 6a). Il risultato del rilievo è un modello 3D in superfici o in solidi (Figura 6b e Figura 6c), utilizzabile sia per generare viste tridimensionali, proiezioni ortogonali e una serie di sezioni trasversali a passo 2 m (Figura 6d), sia per realizzare un modello solido della campata tipo (volta più impalcato), da impiegare per le analisi strutturali (Figura 6e).

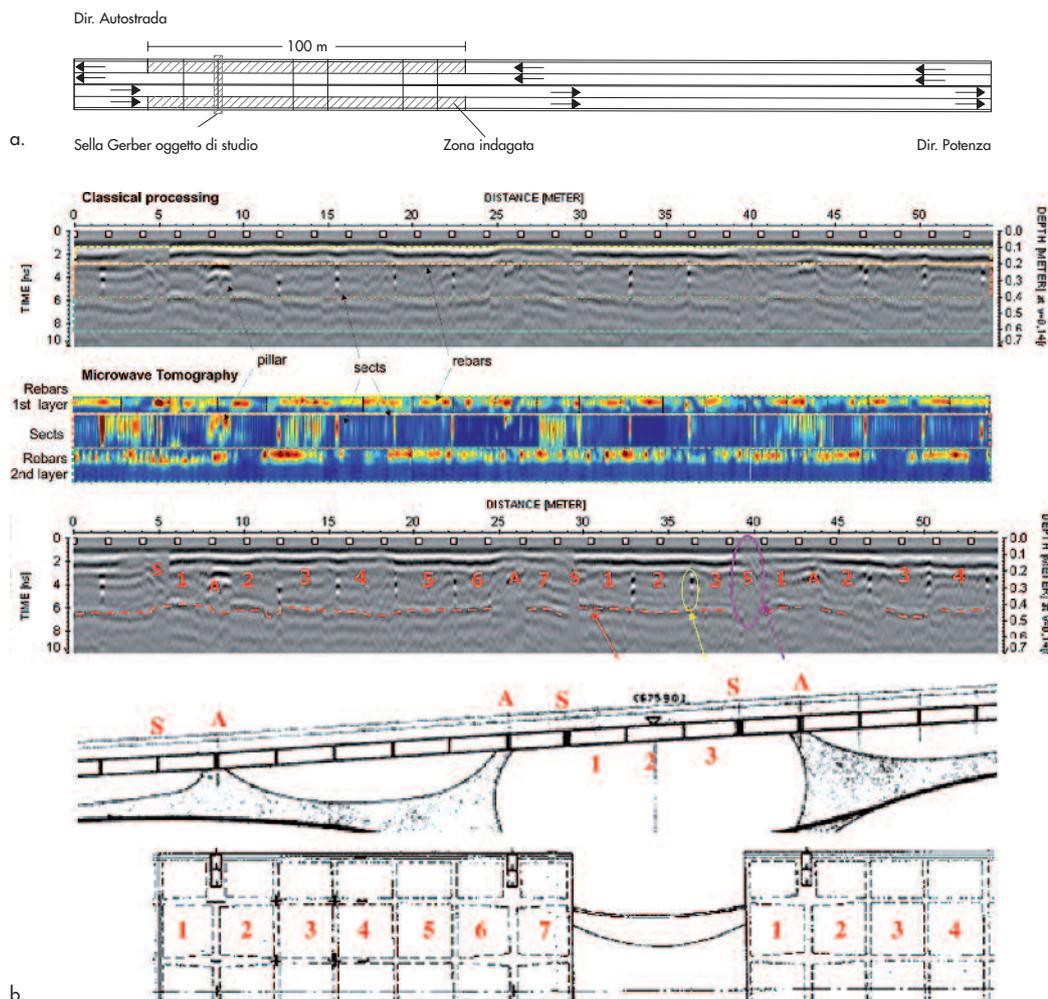
Figura 7
 a) posizione dei rilievi Georadar;
 b) Interpretazione del radargramma e confronto con i dati di progetto, dove (S) - Sella e (A) - Appoggio (Bavusi et al., 2011, 2012).

dosso dell'impalcato, nella zona che comprende sei selle Gerber consecutive, in modo da indagare le due diverse tipologie di impalcato, appoggiato-appoggiato (da 10.38 m) e continuo collegato alla volta inferiore (da 24.22 m), come indicato in Figura 7a;

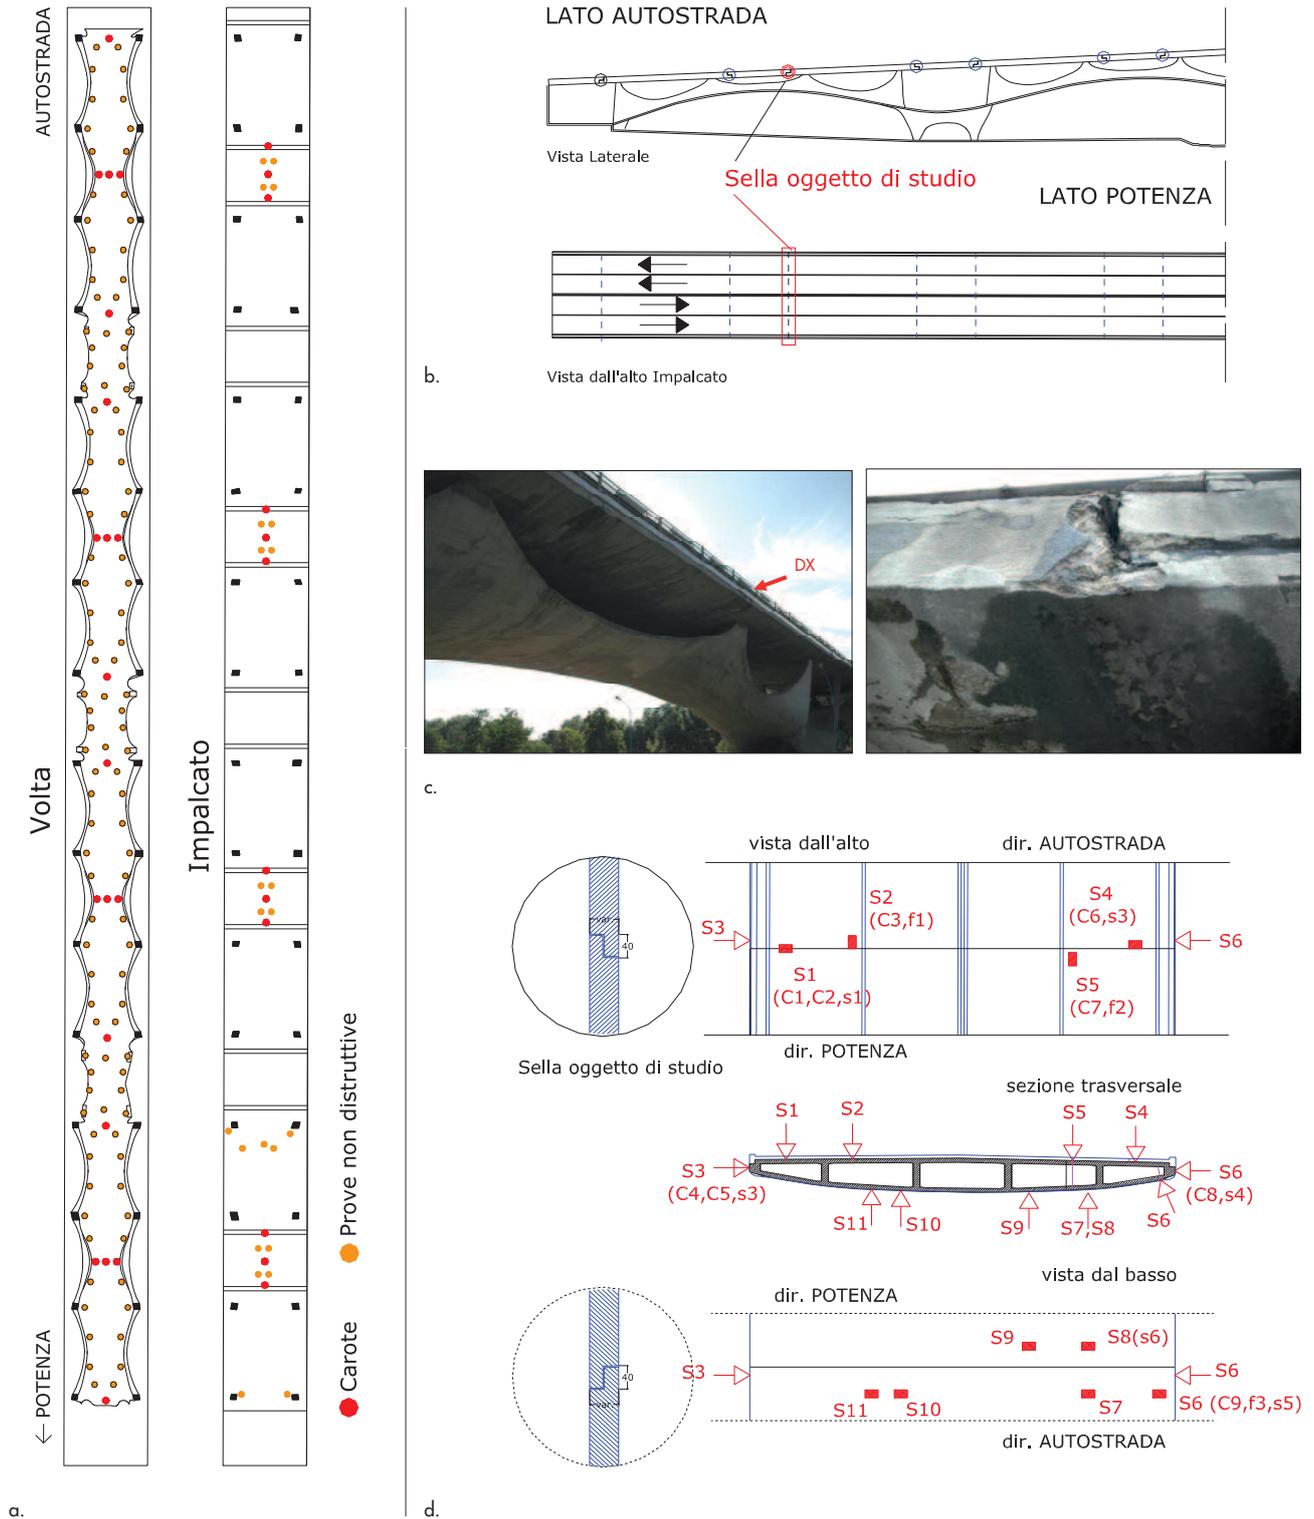
Figura 8
 Posizione dei prelievi di calcestruzzo a) sulla struttura del ponte d) su elemento sella Gerber; b) posizione dell'elemento sella Gerber tipo individuato per lo studio e c) foto della sella Gerber tipo.

Le indagini locali sul calcestruzzo della sella Gerber sono state effettuate in corrispondenza della prima campata (vedi Figura 8b) non solo

per motivi logistici, ma anche in considerazione dell'elevato stato di degrado presente (Figura 8c). In entrambi i casi, le prove non distruttive PnD (Pacometriche, Ultrasonore e Sclerometriche) e distruttive PD (estrazione di carote di calcestruzzo e prove di schiacciamento) sono state svolte previa effettuazione di saggi sugli elementi strutturali in c.a. per la valutazione della tipologia, posizione e diametro delle barre utilizzate. Le aree di prova sono state individuate in modo da consentire la stima della resistenza del calcestruzzo in situ considerando anche le diverse fasi di realizzazione dell'opera (diversi getti del cls). Per quanto possibile, le prove non distruttive (PnD) sono state effettuate in punti in cui le superfici risultavano prive di evidenti difetti (vuoti, occlusioni, espulsione di copriferro, ecc.) tali da inficiare la significatività delle prove stesse.

introdotto in fase esecutiva a protezione delle parti terminali dell'impalcato. Al momento dei sopralluoghi è stato rilevato uno stato di degrado concentrato nella parte laterale ed inferiore dell'impalcato (Figura 8c), legato al continuo percolamento delle acque meteoriche che intaccano le barre di armatura ossidandole e facendo, così, saltare lo strato di copriferro. Si è riscontrato, inoltre, il distacco in diversi punti della boiacca in cls di protezione.

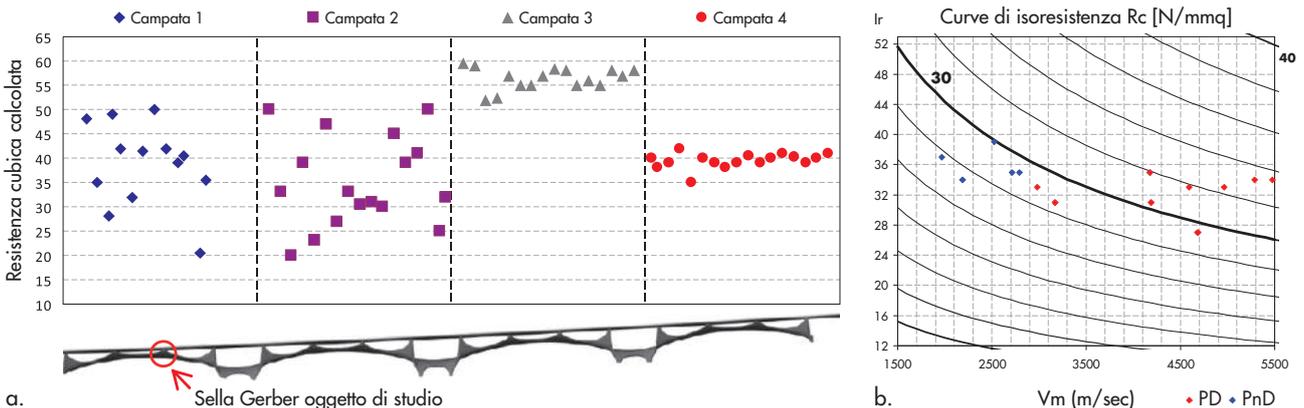
Figura 9
Valori della Resistenza Cubica valutata mediante il metodo SonReb
a) considerando tutta la struttura del ponte;
b) localizzato alla zona della sella Gerber.

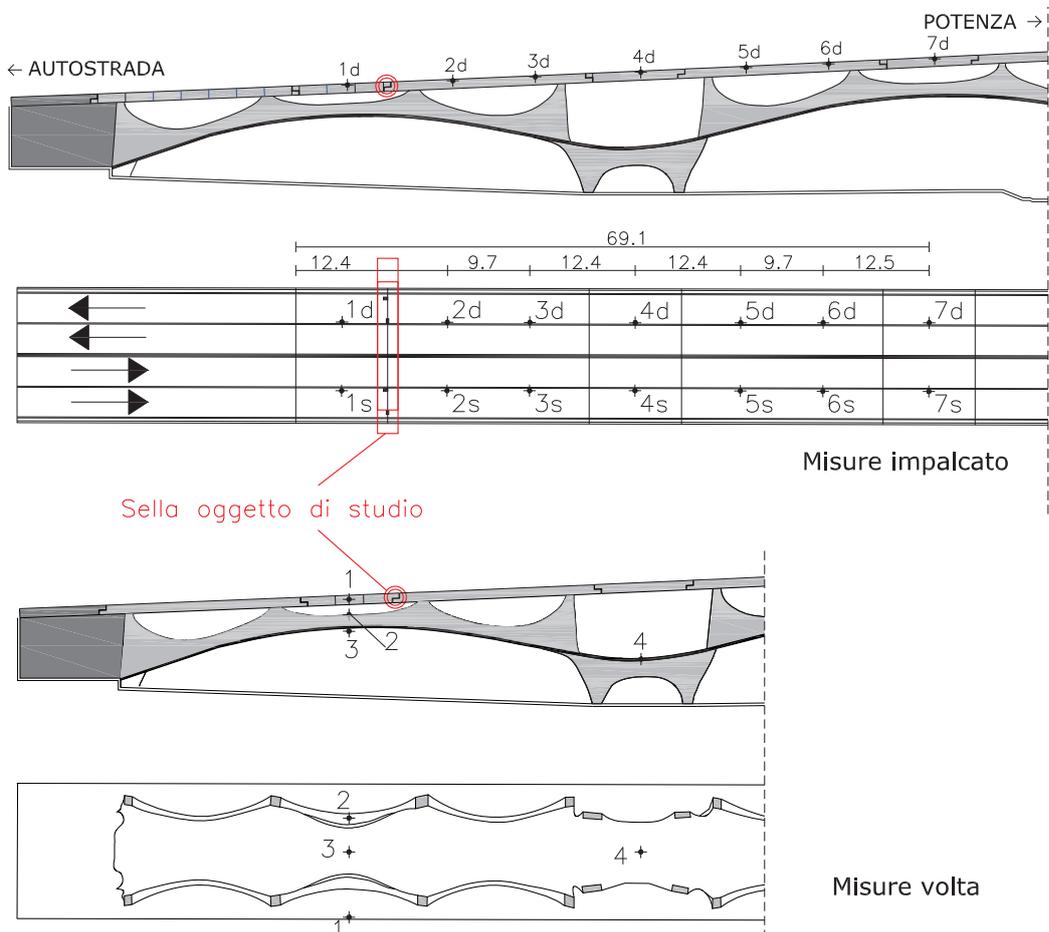
Figura 10
Indicazione delle posizioni degli accelerometri in Prospetto e Pianta per le misure sull'impalcato (prima e seconda campata) e sulla struttura della volta (prima campata).

risposta dinamica in direzione verticale è stata registrata, invece, mediante una coppia di servo accelerometri posizionati in maniera alternata lungo le 7 postazioni, per un totale di 5 combinazioni per ogni allineamento. Sulla struttura della volta sottostante, gli strumenti sono stati posizionati in corrispondenza di 4 punti d'interesse, 3 sul guscio in c.a. e uno, formato da una terna completa di strumenti, sull'impalcato, come mostrato in Figura 10b. Dopo aver valutato gli spettri in ciascun punto di misura, al fine di identificare il modo fondamentale del ponte, sono state stimate le funzioni di trasferimento che hanno consentito di definire

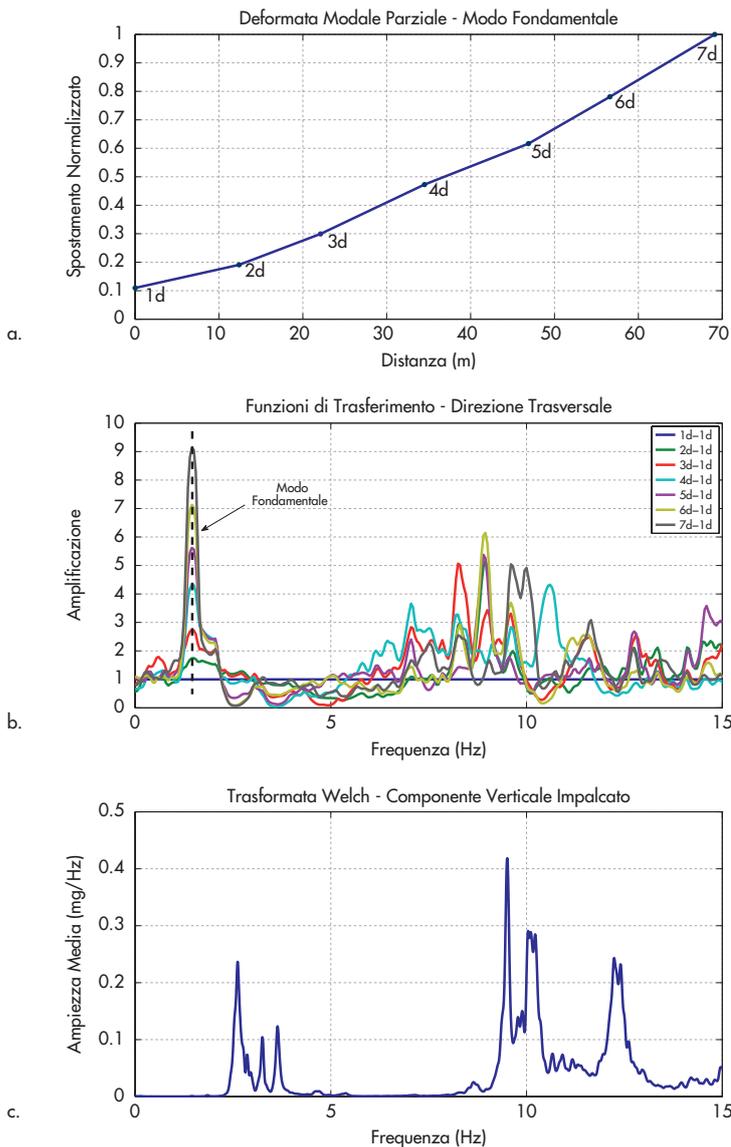
Figura 11
 a) Deformata modale relativa al modo fondamentale normalizzato rispetto alla porzione di struttura monitorata;
 b) Funzioni di trasferimento relative alla direzione trasversale valutate utilizzando la stazione 1d come riferimento;
 c) trasformata di Welch relativa alla componente verticale misurata sull'impalcato.

valutati gli spettri relativi alla componente trasversale, del guscio e dell'impalcato, e alla componente verticale del solo impalcato, da cui è risultato un primo modo verticale caratterizzato da una frequenza pari a 2.66 Hz. Per la valutazione del fattore di smorzamento viscoso equivalente (ξ), relativo al modo fondamentale della struttura, è stata utilizzata una tecnica non parametrica di tipo only-output (Mucciarelli and Gallipoli, 2007), valida anche per segnali non stazionari. Dall'analisi dei valori dei fattori di smorzamento, relativi al modo fondamentale di vibrazione, è stato possibile dedurre che l'impalcato è caratterizzato da un valor medio del fattore di smorzamento pari a circa 5% mentre, per il guscio, è pari a circa 4%. I valori delle frequenze associate al primo modo trasversale e al primo modo verticale di oscillazione del ponte e le relative caratteristiche dissipative sono riportati in Tabella 4.

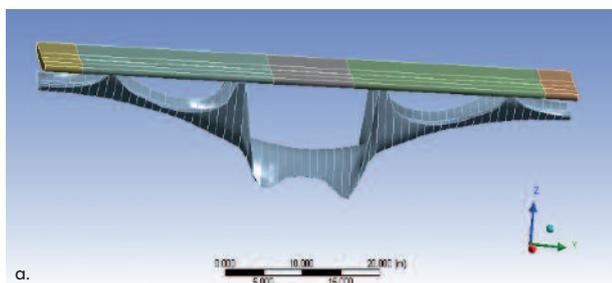
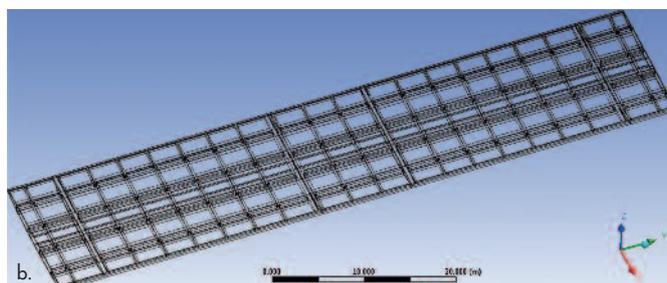
Figura 12
a) modello globale agli elementi finiti relativo alla campata tipo;
b) modello dell'impalcato.

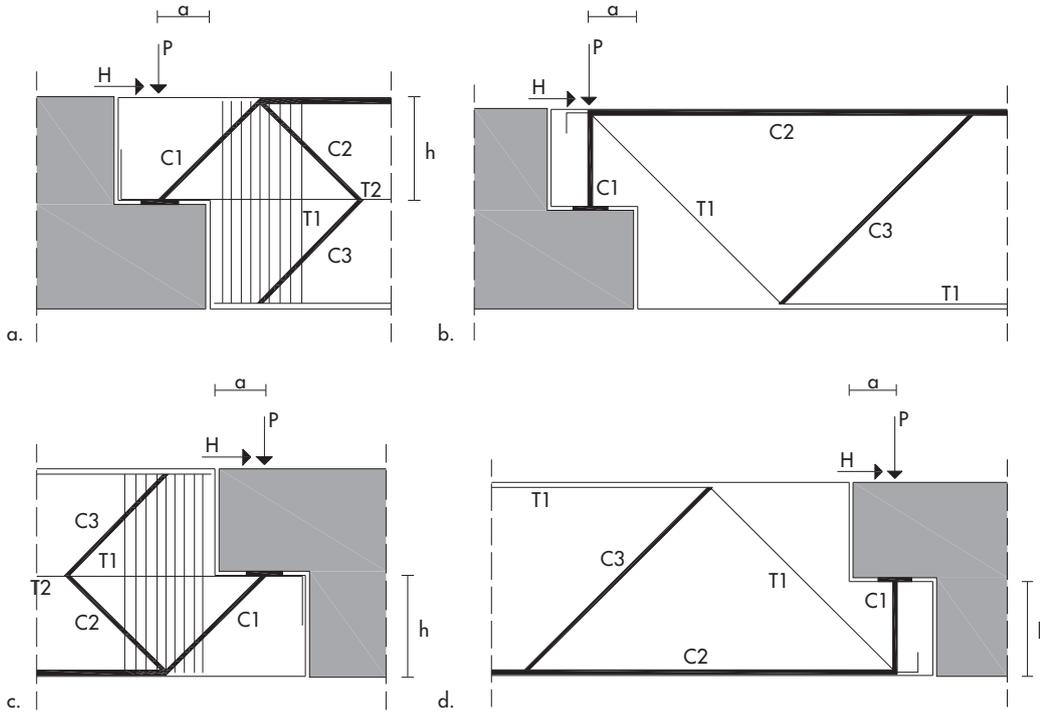
Figura 13
 a) e b) Parte appoggiata:
 Schemi per il meccanismo
 tirante-puntone della Sella
 Gerber (EC2, 2005);
 c) e d) Parte appoggio:
 schemi a tirante e puntone
 (Circ. 617/2009).

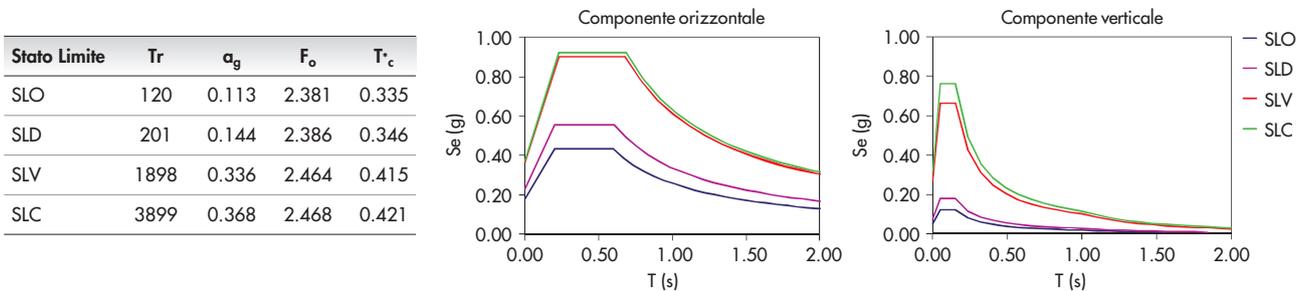
Figura 14
Valori dei parametri di riferimento dell'azione sismica per il sito in esame e spettri elastici componente verticale e orizzontale.

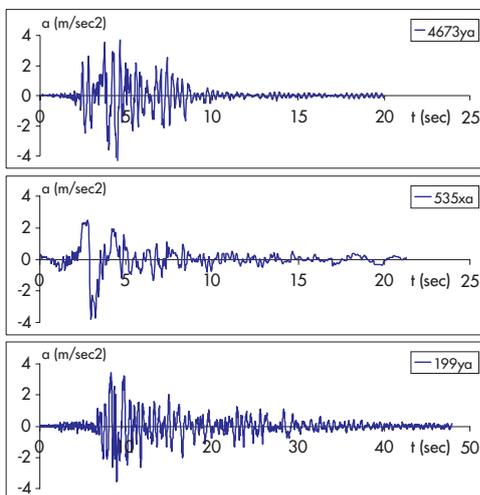
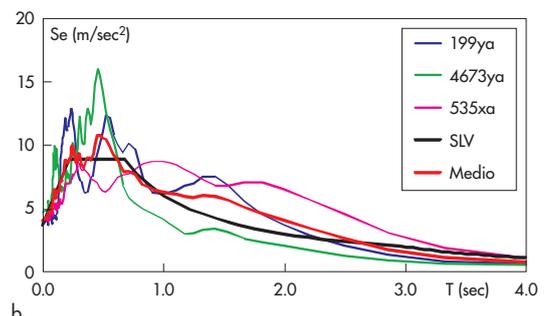
Figura 15
a) Accelerogrammi naturali selezionati per le analisi dinamiche lineari;
b) verifica di compatibilità media degli accelerogrammi selezionati con spettro elastico di riferimento allo SLV.

Waveform ID	Station ID	Earthquake Name	Mw	Distance (km)
199ya	ST67	Montenegro	6.9	16
535xa	ST205	Erzincan	6.6	13
4673ya	ST2482	South Iceland	6.5	15

Nelle analisi numeriche mediante analisi dinamica al passo l'azione sismica trasversale è stata definita da tre accelerogrammi naturali selezionati dallo "European Strong Motion Data Base" (ESD) (Iervolino et al., 2008), rappresentati in Figura 15a, le cui caratteristiche generali sono riportate in Figura 15b, dove è evidenziata anche la verifica di compatibilità con lo spettro elastico di riferimento allo SLV.

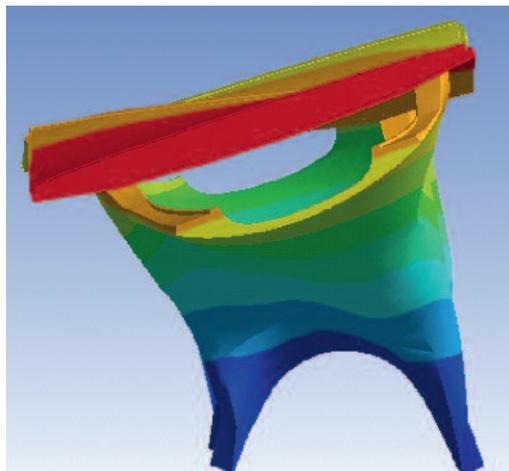
Figura 16
Forma del primo modo di vibrare in direzione trasversale della campata tipo.

Parti	Massa (t)	Modo	Direzione	Numerica f (Hz)	Sperimentale f (Hz)
Permanenti IMPALCATO	1479.92	1	Trasv.	1.59	1.46
Permanenti VOLTA	852.38	2	Vert.	3.06	2.67
20% Variabile da traffico	107.62

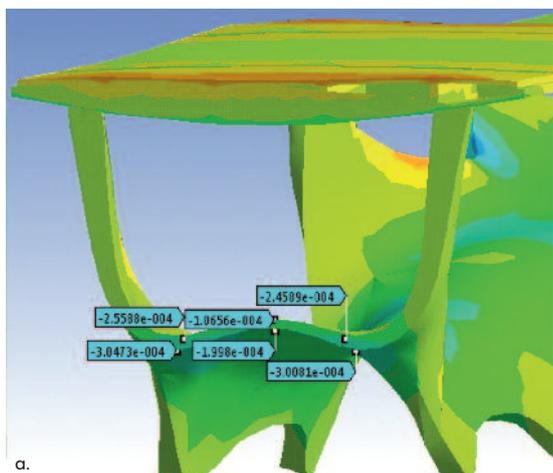
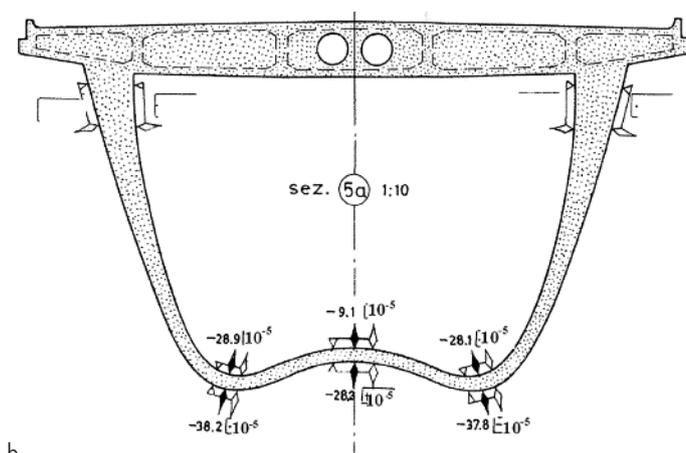
Figura 17
Confronto tra:
a) deformazioni riscontrate dalle analisi numeriche con carico permanente e sovraccarico uniformemente distribuito (circ. 1962) e
b) deformazioni misurate durante la sperimentazione sul modello in scala 1:10.

Sezioni	Carichi permanenti (strutt. e non)		Carichi permanenti + carichi variabili (Circ. 384/62)	
	Modello FEM	Progetto originale	Modello FEM	Progetto originale
0	5.5	6.6	8.1	8.1
1/16	4.7	6.1	8.7	8.4
1/8	6.6	-	9.5	-
3/16	6.5	6.4	9.8	8.3
1/4	7.0	6.8	10.2	8.9
5/16	8.0	6.9	10.8	10.5

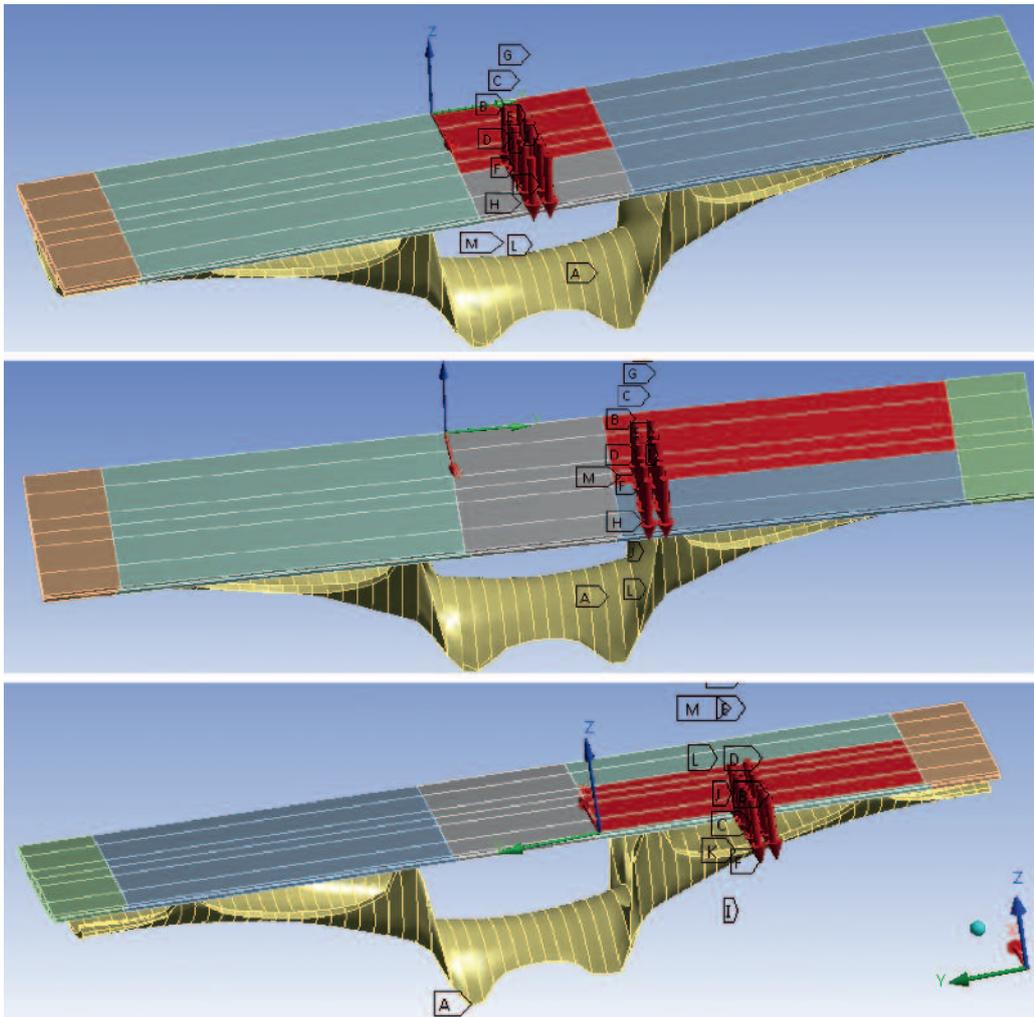
Figura 18
Tre differenti posizioni per gli assi tandem considerate nelle combinazioni di carico.

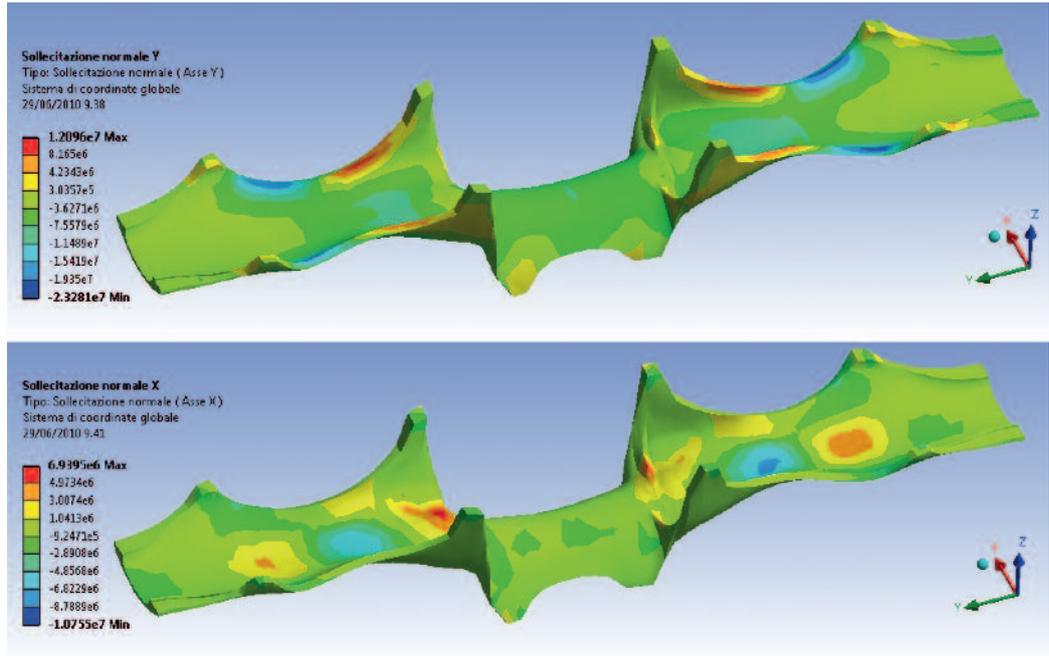
Figura 19
Fase 3: andamento delle tensioni longitudinali e trasversali all'interno del guscio costituente la volta (Configurazione di carico n.3).

simi delle tensioni normali longitudinali ricavati dalle analisi numeriche nelle sezioni dell'elemento volta (condizione di carico 3), mostrano un andamento mediamente costante, come previsto dallo studio accurato della forma dello stesso guscio fatta dal progettista dell'opera. Nella Figura 19 è riportato l'andamento delle tensioni massime normali longitudinali e trasversali all'interno del guscio che costituisce la volta, ottenute dalle analisi numeriche. Le figure evidenziano la presenza di zone di trazione nella

volta, riscontrate anche dal progettista in fase di redazione del progetto originale, e valori di tensione elevati sui bordi della volta.

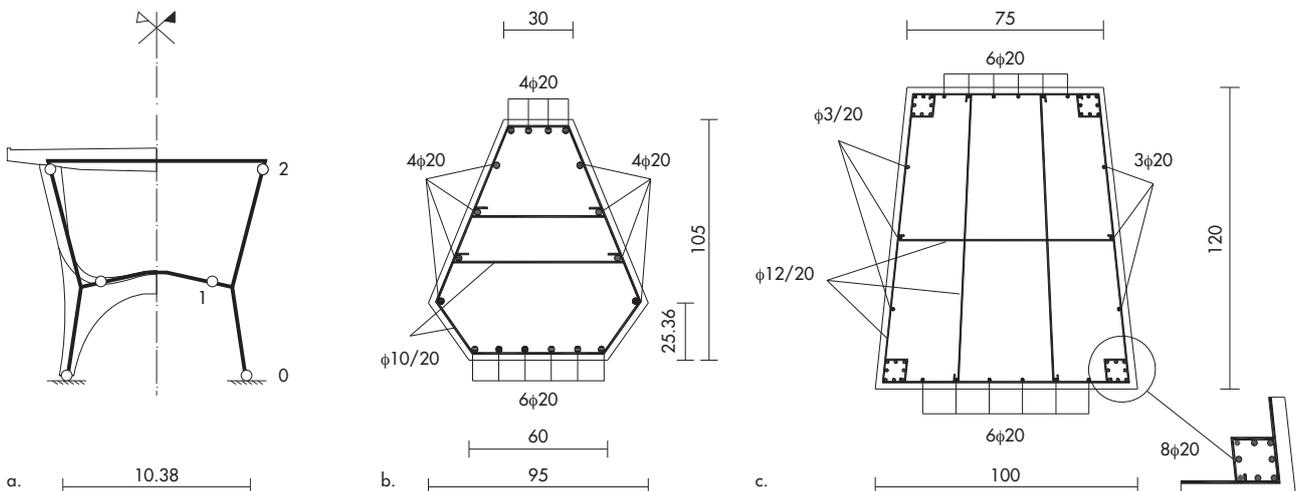
Figura 20
a) Schema del telaio resistente considerato per la verifica della condizione sismica in direzione trasversale;
b) sezione trasversale della Zona critica 2 di attacco volta-impalcato;
c) sezione trasversale della Zona critica 0 di attacco volta-fondazioni.

Date le caratteristiche geometriche e strutturali dell'opera, per la direzione trasversale è stata ipotizzata una capacità dissipativa, seppur minima, dovuta alla formazione di cerniere plastiche a comportamento inelastico di tipo flessionale concentrate in zone limitate definite sezioni critiche (Figura 20a). Tali sezioni sono localizzate in corrispondenza delle sezioni d'attacco

della volta all'impalcato (sezione 2) e alle fondazioni (sezione 0) e nelle sezioni della volta in corrispondenza dei punti di flesso caratterizzati da curvatura nulla (sezione 1). Nessuna capacità dissipativa è stata, invece, attribuita agli elementi dell'impalcato, degli appoggi a sella Gerber, delle strutture di fondazione e delle spalle.

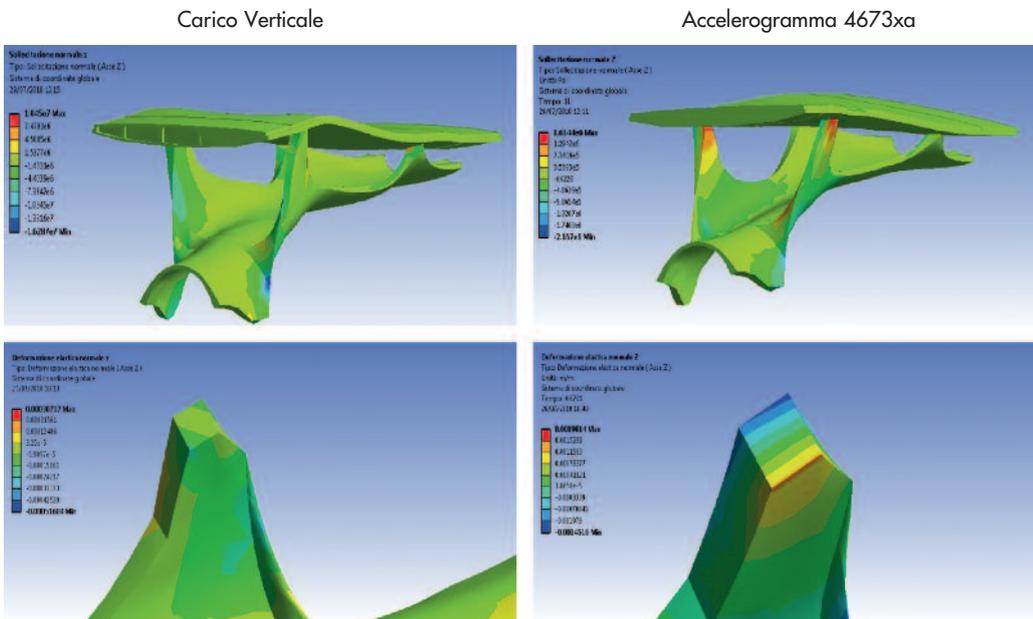
Figura 21 Andamento delle tensioni normali e delle deformazioni in direzione verticale dell'elemento critico nella condizione di soli carichi verticali e nella condizione di solo sisma allo SLV.

Dalla Tabella 9 risulta che allo SLV la condizione di sollecitazione più gravosa per la struttura, è rappresentata dal taglio in corrispondenza delle sezioni di attacco volta / fondazioni. In tal caso il coefficiente ρ_V assume, in condizioni sismiche, il valore più grande, pari a circa 3.6.
