## Prove sperimentali su travi in c.a. rinforzate con metodo CAM<sup>®</sup>: valutazione dei meccanismi di flessione (parte 2)

Inserito nel contesto del Progetto di Ricerca “INnovazione del CAM<sup>®</sup> Mediante Impiego di Nuove Opzioni di processo”

Prove sperimentali su travi in c.a. rinforzate con sistema CAM<sup>®</sup>

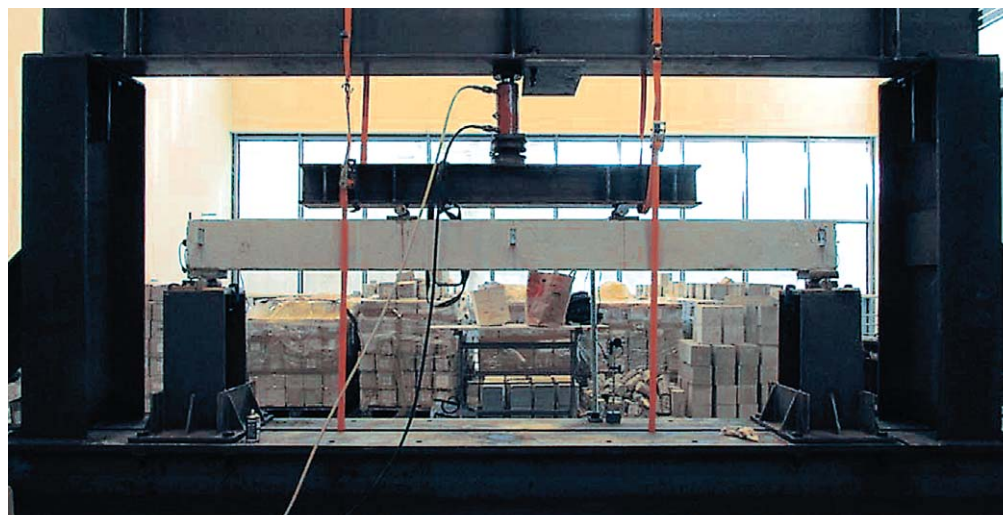
**Figura 2**  
Telaio di prova.

Il carico è stato applicato mediante un martinetto idraulico collegato al telaio di contrasto (Figura 2).

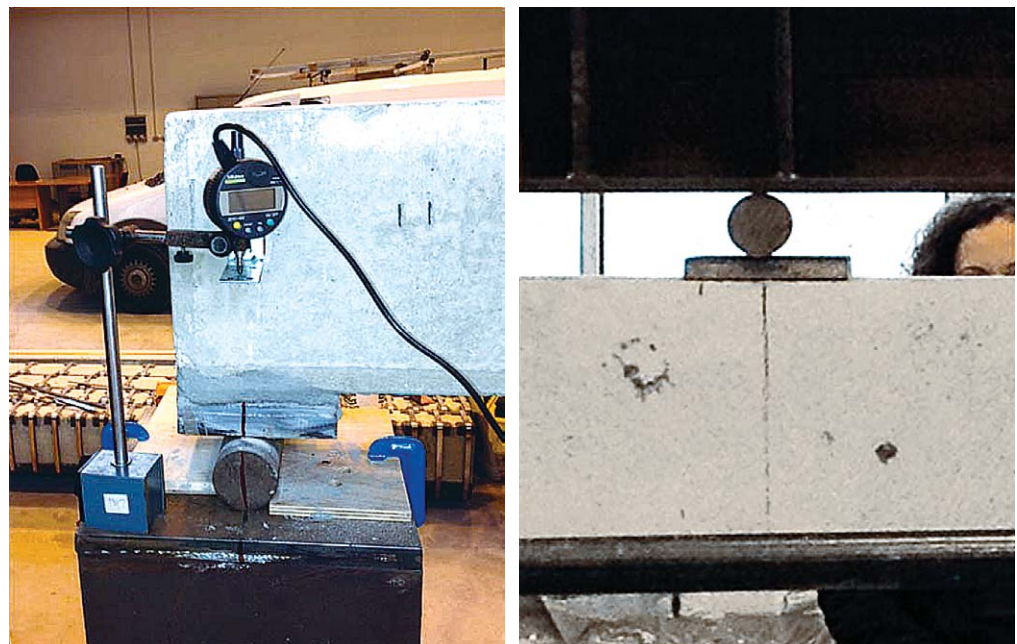
**Figura 3**  
Cilindri in acciaio per realizzare il vincolo d'appoggio semplice e come punti di carico.

Sei travi sono state portate a rottura mediante una prova a flessione su quattro punti, utilizzando un banco di prova costituito da un telaio di contrasto in acciaio ancorato alla soletta del laboratorio e da una struttura di carpenteria per applicare e ripartire il carico. I due punti di carico, come si vede in Figura 1, sono realizzati mediante cilindri di acciaio; tra i cilindri e la trave così come tra i cilindri e la struttura di ripartizione sono state posizionate piastre di acciaio con il compito di uniformare e distribuire il carico. I due punti di applicazione del carico distano tra loro 1.10 m. Gli appoggi sono realizzati in modo analogo: due cilindri, posti alla distanza di 3.10 m, hanno il compito di realizzare un vincolo in semplice appoggio. Anche qui sono state utilizzate piastre di acciaio per la ripartizione del carico.

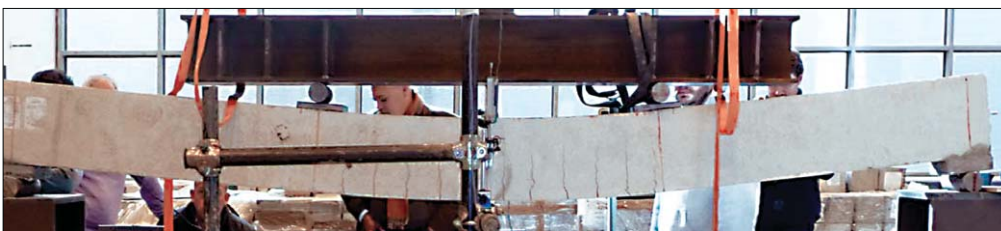
**Figura 5**  
Trave flessa durante il test.

La rottura in entrambi i casi, come si vede dalle Figure 5 e 6, consiste nella formazione delle classiche fessure a pettine.

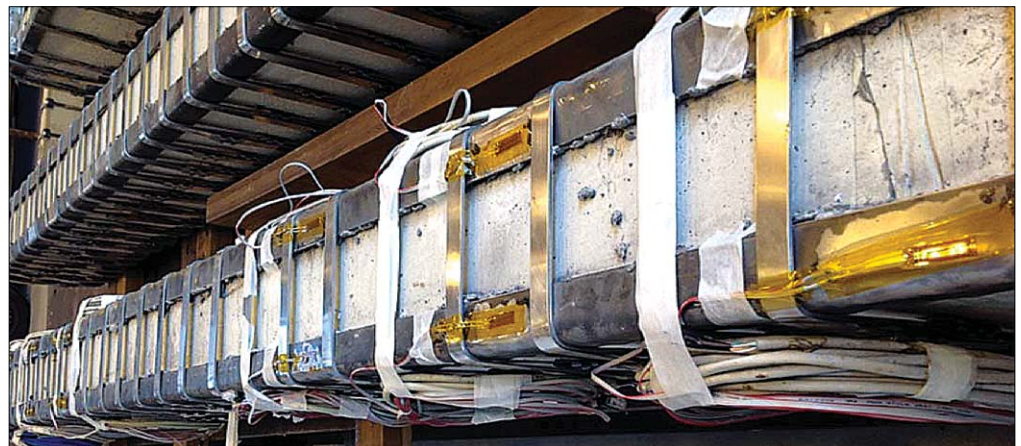
**Figura 9**  
Fotografia raffigurante  
la disposizione della  
strumentazione di prova.

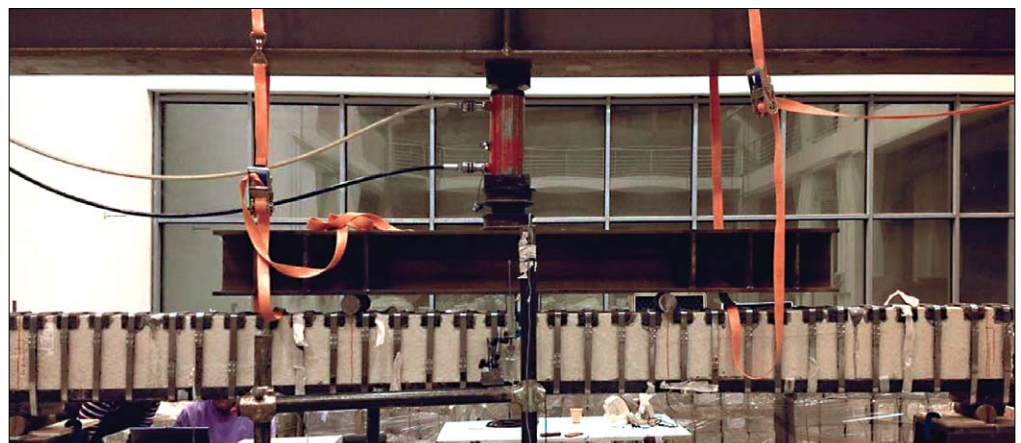
**Figura 10**  
Foto disposizione  
strumentazione di prova.

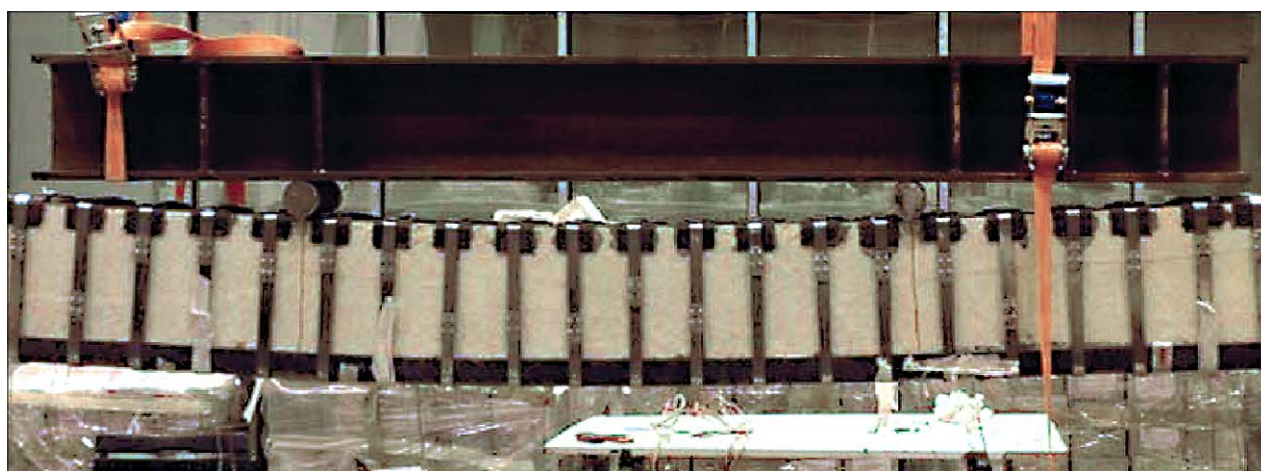
**Figura 11**  
Provino FX 3N P10\_1 flesso durante il test (in alto).

La trave FX 3N P10\_1 è giunta a rottura con un valore di momento resistente pari a 58.58 kNm, e avendo assegnato al martinetto idraulico un carico ultimo pari a 117.16 kN. La rottura è avvenuta con la formazione delle classiche fessure a pettine. Il valore di momento resistente ottenuto durante la prova è rispondente a quanto atteso (Figura 11).

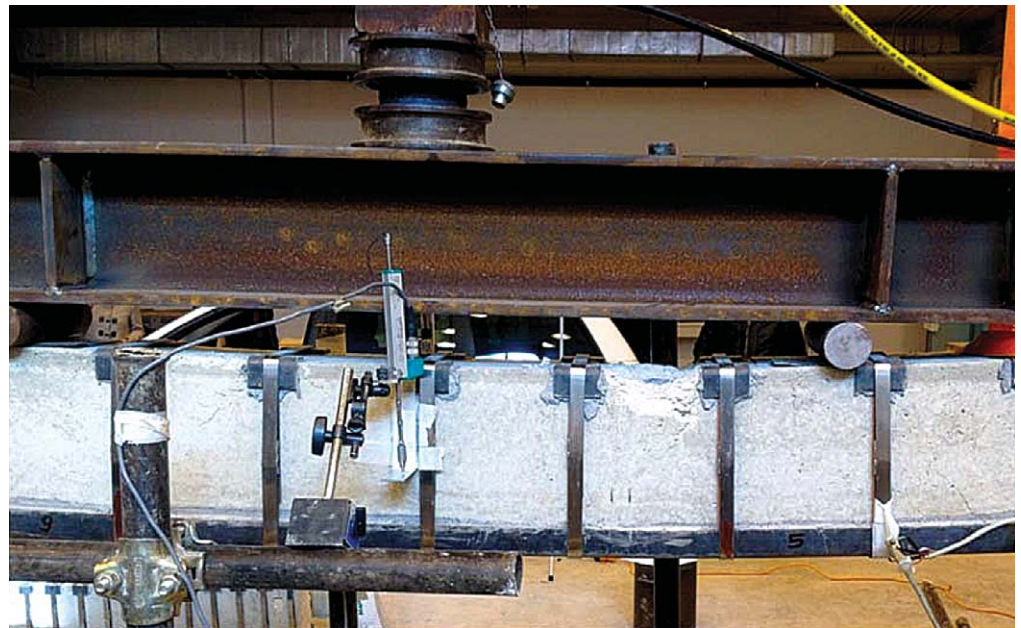
**Figura 19**  
Rottura corrente compresso (a sinistra).

**Figura 20**  
Rottura corrente compresso e instabilizzazione delle barre (a destra).

In ultimo, le due travi rinforzate con 3 nastri ogni 20 cm (FX 3N P20) hanno raggiunto lo stesso carico di rottura e con il medesimo meccanismo di collasso. Rispetto alle prove condotte sulle travi FX 3N P10, in cui il meccanismo di rottura è stato di pura flessione, in quest'ultime, essendo il passo dei nastri più rado e quindi avendo una resistenza a taglio più bassa, si sono generate delle lesioni da flessione e taglio, con lo schiacciamento del corrente superiore compresso e lesioni che nascono dal bordo inferiore teso con direzione verticale e si propagano verso il centro inclinandosi via via, fino a raggiungere i 45° in corrispondenza dell'asse neutro (Figure 18, 19, 20, 21, 22 e Figure 25, 26).

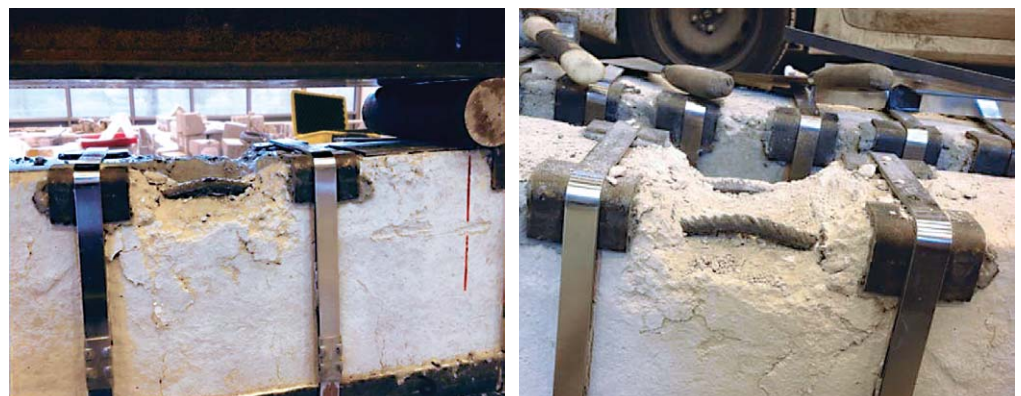
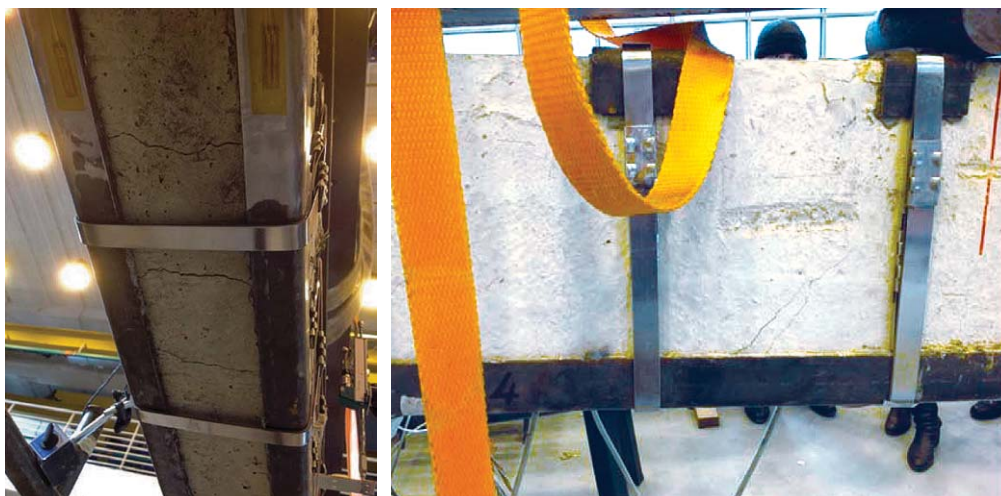
**Figura 21**  
Meccanismo di rottura.

**Figura 22**  
Lesione a taglio.

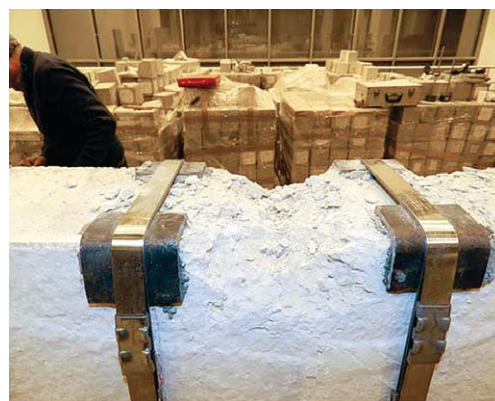
**Figura 26**  
Schiacciamento del corrente superiore compresso.

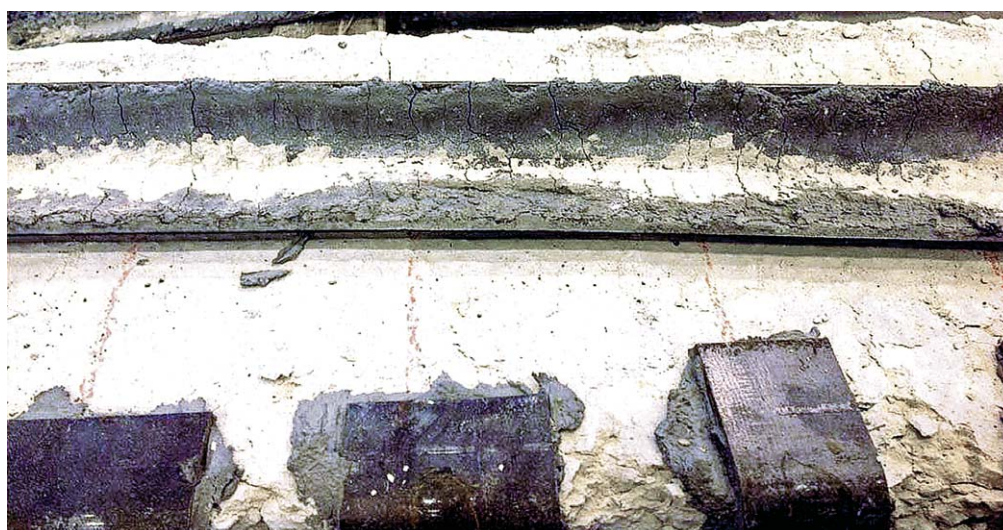
**Figura 28**  
Lesioni formatesi nella malta di allettamento.

I risultati sembrano non essere influenzati né dal passo dei nastri né dalla perdita di aderenza tra calcestruzzo e angolare. I nastri pretesi hanno contribuito ad evitare lo scorrimento degli angolari in acciaio rispetto al calcestruzzo, incrementando l'attrito tra l'armatura e il substrato. La Figura 28 mostra come nella malta di allettamento disposta per fissare l'angolare al calcestruzzo, vi siano le medesime lesioni riscontrate nel calcestruzzo. Ciò è indicativo che non vi è stato slittamento tra l'angolare e il calcestruzzo.
