Risposta di un edificio esistente in c.a. progettato per soli carichi verticali: prove cicliche in sito e analisi numeriche

Seismic behavior of an existing RC building designed for gravity loads only: on-site tests and numerical modelling

Simone Peloso¹, Chiara Casarotti², Alberto Pavese³, Filippo Dacarro⁴, Giuseppe Sinopoli⁵ ■

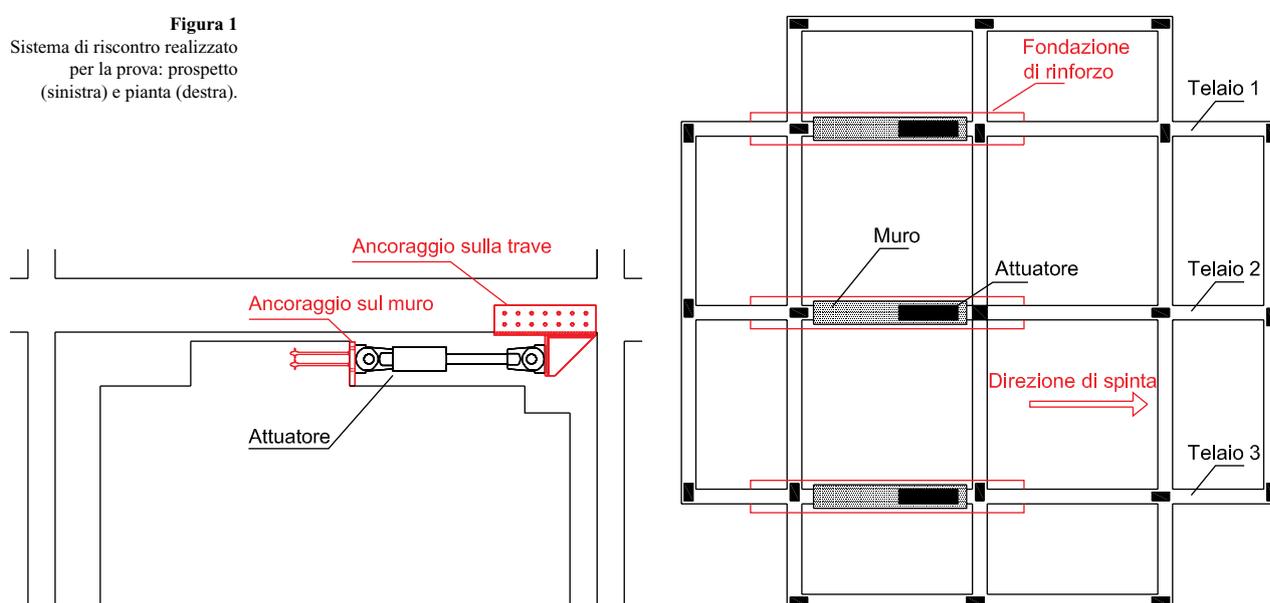
Il sistema di riscontro (Figura 1) era costituito da tre pareti in calcestruzzo armato, realizzate all'interno di una delle campate del telaio. Tali strutture sono state collegate alle fondazioni, dopo che queste ultime erano state adeguatamente rinforzate. Il sistema di attuazione era composto da tre attuatori collegati alla struttura tramite angolari metallici fissati alle travi in c.a. all'intradosso del soletto.

Figura 1
Sistema di riscontro realizzato per la prova: prospetto (sinistra) e pianta (destra).

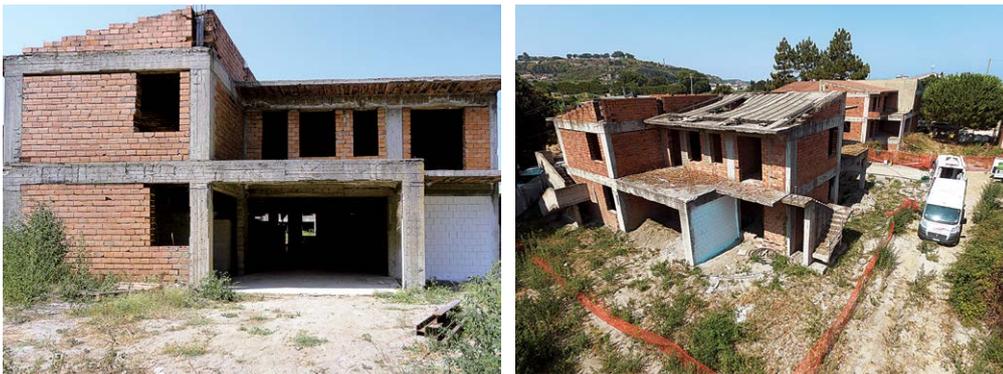
Figura 2
Vista Sud (sinistra) e Nord (destra) dell'edificio.

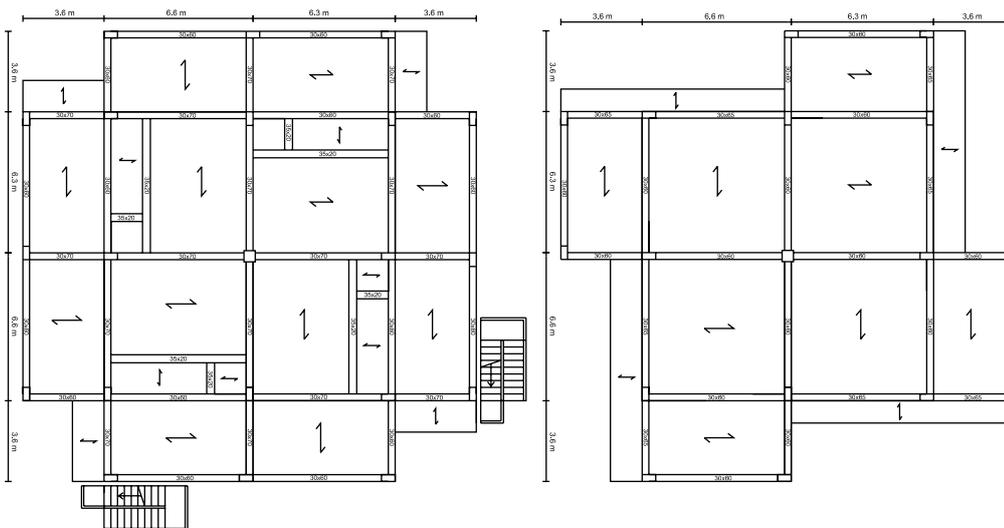
La pianta dell'edificio è di forma irregolare in pianta e in elevazione, circa 20 m per 20 metri, per una superficie media lorda di piano di circa 350 m² (Figura 3). I solai del primo livello e della copertura, che si trovavano in uno stato di degrado avanzato, sono in latero-cemento (16 cm + 5 cm) gettati in opera. Le scale sono esterne e sono connesse all'edificio solo a livello della fondazione.

Figura 3
Pianta del primo (sinistra) e del secondo (destra) impalcato.

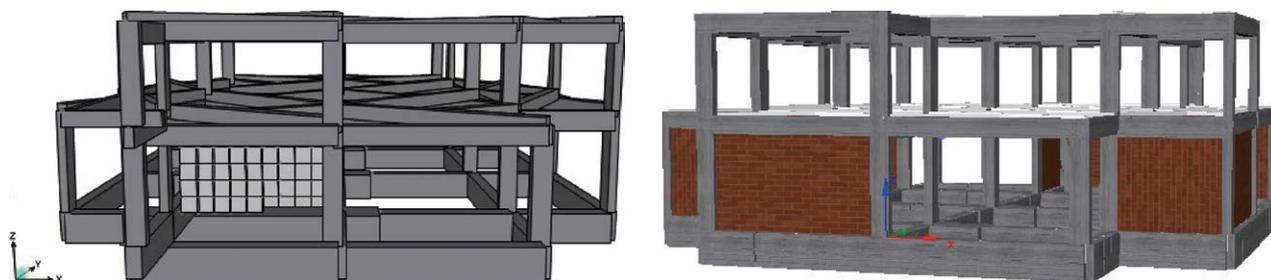
L'insieme struttura e sistema di riscontro è stato modellato con due software di calcolo (Figura 4): SAP2000 (CSI, 2014) e SeismoStruct (Seismosoft, 2014). La doppia modellazione, elastica nel primo caso e non lineare nel secondo, è stata utilizzata per studiare diversi aspetti critici: non ultima, l'interazione tra il telaio e la struttura di riscontro. Il modulo elastico degli elementi lineari utilizzati per modellare i pilastri, le travi e le fondazioni, rispettivamente 32 GPa, 33 GPa e 35 GPa, riflettevano i risultati ottenuti dai test SonReb. Analogamente, i valori medi della resistenza dei materiali utilizzati nell'ambito della modellazione non lineare sono stati derivati da prove sperimentali. Per coerenza tra i due software di analisi, per modellare il comportamento rigido nel piano dei solai, sono state utilizzate delle bielle rigide assialmente e prive di massa e peso.

Figura 4
Struttura modellata con
SAP2000 (sinistra) e
SeismoStruct (destra).

L'obiettivo principale della modellazione in SAP2000 era quello di esaminare le sollecitazioni sul sistema di riscontro, che doveva lavorare in campo elastico, e di valutare i cedimenti aggiuntivi in fondazione che potevano essere causati dalla prova ciclica. Sono stati confrontati due modelli: il primo, allo stato fatto, aveva lo scopo di ricavare le sollecitazioni legate ai carichi permanenti (strutturali e non strutturali) e stimare i cedimenti fondazionali passati. Il secondo modello, relativo alla configurazione di prova, includeva anche le tre pareti di riscontro e un sistema di forze auto-equilibrato, rappresentante le coppie di forze applicate dagli attuatori al provino e alla struttura di rinforzo. Confrontando i risultati, è stato valutato l'incremento di sollecitazione nelle travi di fondazione, base per la progettazione del necessario rinforzo strutturale.

La struttura è stata inoltre modellata non linearmente in SeismoStruct per stimarne le prestazioni, e per poter quindi dimensionare i sistemi di riscontro e di attuazione necessari per l'esecuzione dei test. Si nota che i modelli non lineari includevano i rinforzi fondazionali ma trascuravano i muri di riscontro, la loro presenza è stata ritenuta ininfluenza sulla risposta forza-spostamento del telaio. Analisi pushover su vari modelli hanno permesso di valutare l'effetto di alcune delle variabili in gioco. In maggior dettaglio, non potendo definire con precisione e a priori il comportamento della struttura, sono state fatte quattro diverse ipotesi di modellazione: con solai rigidi e deformabili, con e senza la presenza delle tamponature. Per quanto riguarda il comportamento degli orizzontamenti, si è ritenuto opportuno procedere in questo modo in quanto il loro notevole deterioramento rendeva difficile stimarne la rigidezza. Altrettanto incerta era l'efficacia dei collegamenti tra le tamponature e il telaio in c.a., che ne rendeva dunque questionabile il contributo sulla risposta della struttura. Le tamponature sono state modellate come elementi inelastici secondo il modello tirante/puntone di Crisafulli (1997). Il contributo dei pannelli in termini di resistenza e rigidezza si annulla al raggiungimento della loro resistenza massima oppure del limite di drift fuori dal piano dell'elemento (assunto pari a 0.5%).

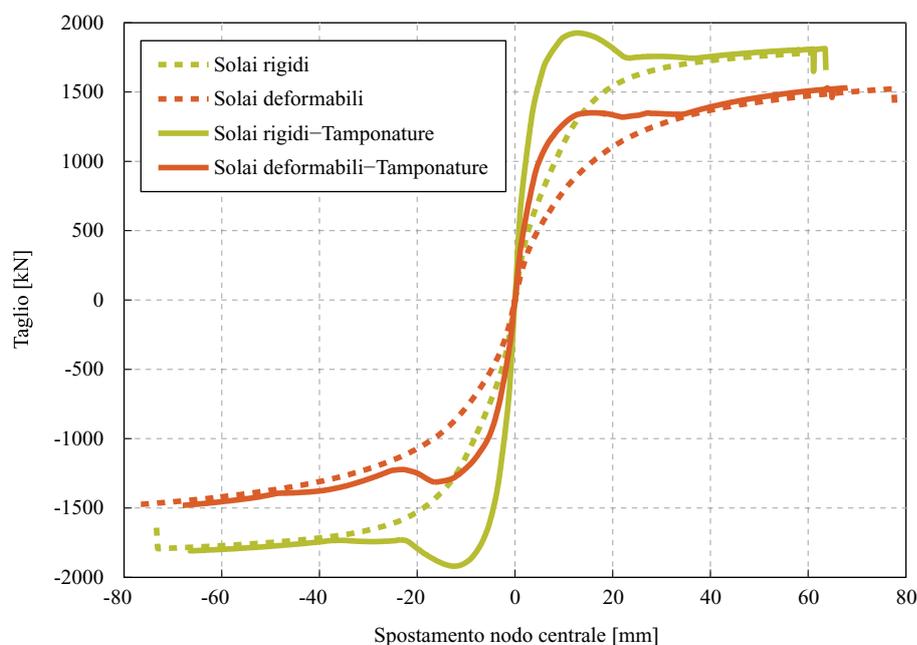
La stima finale della capacità del telaio è stata fatta sottoponendo i modelli non lineari ad analisi pushover, applicando la distribuzione uniforme di spostamento scelta per lo svolgimento del test. Indipendentemente dal verso dell'analisi, gli spostamenti sono stati imposti alle tre travi centrali del primo impalcato, in corrispondenza del reale punto di collegamento degli attuatori alla struttura. Nella Figura 5 vengono riportate le curve pushover dei diversi modelli per entrambi i versi di sollecitazione. Nella Tabella 1 vengono riportati i risultati ottenuti dalle diverse analisi pushover, in termini di taglio massimo alla base e di spostamento massimo misurato in corrispondenza del nodo centrale del primo impalcato. Lo spostamento massimo, dato dal modello con solai deformabili e senza il contributo delle tamponature, è pari a circa 80 mm. Come atteso, la presenza delle tamponature influenza in maniera importante la risposta della struttura, irrigidendo il ramo elastico fino al raggiungimento del

valore limite di rottura dei tamponamenti stessi, valore oltre il quale le 2 curve tendono ovviamente a coincidere. Nel modello con solai rigidi, inoltre, la presenza delle tamponature ha grande influenza anche sul valore di taglio massimo raggiunto durante la prova, che si verifica proprio in corrispondenza del valore limite di rottura delle tamponature.

L'intervallo di forze massime ottenuto dalla simulazione numerica è dunque tra 1500 kN e 2000 kN. Con questi dati è stato possibile progettare il sistema di prova, cioè, in serie, rinforzo fondazionale e muri di riscontro, ancoraggi per gli attuatori e sistema di attuazione.

Figura 5
Curve pushover.

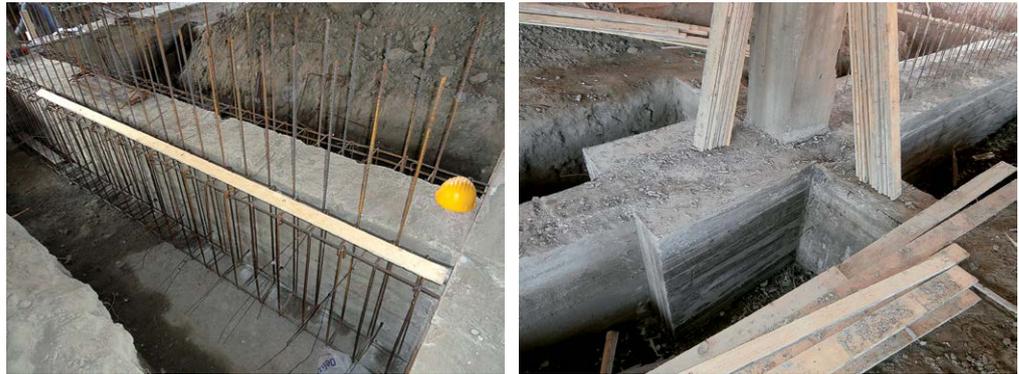
Come precedentemente accennato, le travi di fondazione su cui sono state realizzate le pareti di riscontro sono state rinforzate. La sezione originale, di altezza 110 cm e base 50 cm, è stata allargata di 30 cm per lato. Tale intervento di adeguamento è stato esteso oltre i pilastri adiacenti alle pareti di riscontro, come si può vedere in Figura 6 (destra), al fine di assorbire l'incremento di sollecitazioni nelle travi di fondazione vicine. Il rinforzo è stato solidarizzato alla sezione esistente mediante l'utilizzo connettori passanti attraverso la fondazione originale.

Figura 6
Armature aggiuntive in
fondazione (sinistra) e
adeguamento fondazionale
completato (destra).

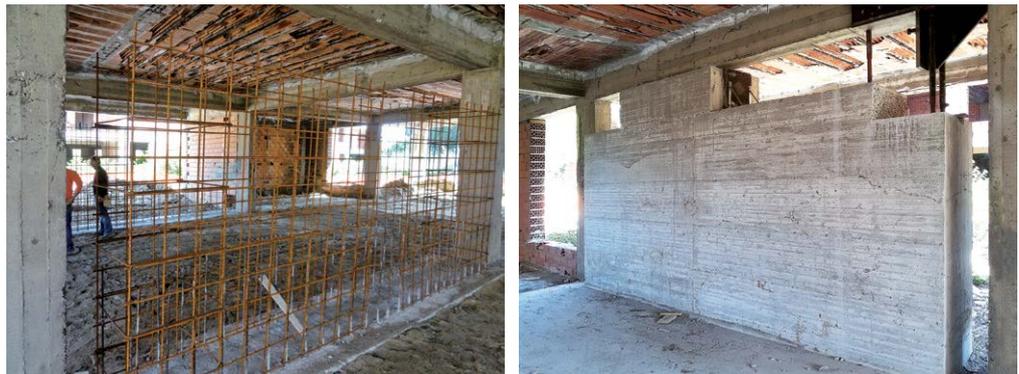
In Figura 7 viene mostrata l'armatura di una delle tre pareti di riscontro e la parete ultimata. In sommità si nota la mensola tozza dove è stato collegato l'attuatore tramite una piastra di collegamento verticale in acciaio (Figura 8, sinistra). Per il collegamento alla struttura invece è stato progettato un sistema di aggancio costituito da piastre in acciaio posizionate all'intradosso della trave del telaio, e solidarizzate alla stessa attraverso connettori passanti (Figura 8, destra).

Figura 7
Armatura (sinistra) e parete
completata (destra).

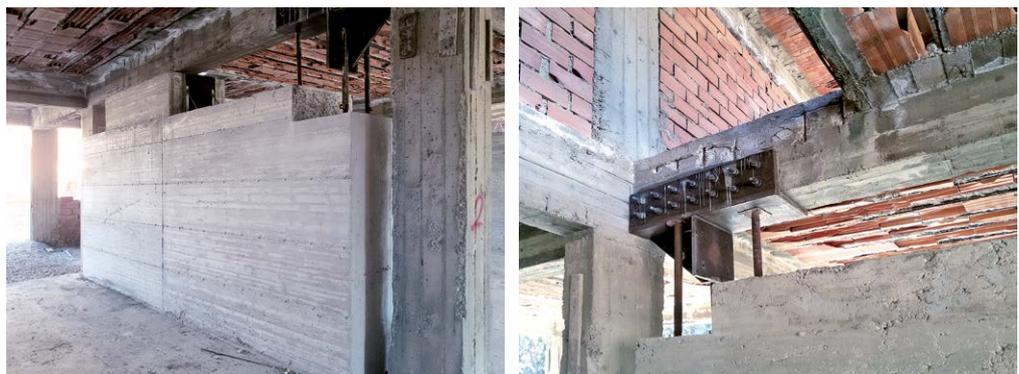
Figura 8
Elementi in acciaio per il
collegamento dell'attuatore
disposti sulla parete (sinistra)
e sulla trave (destra).

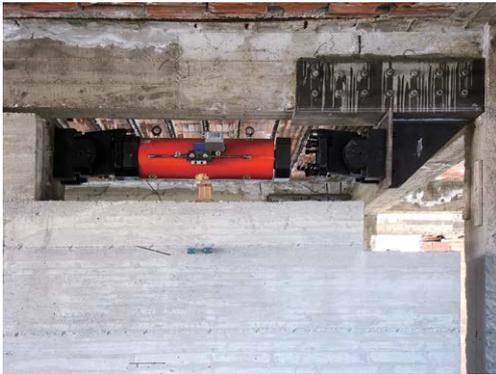
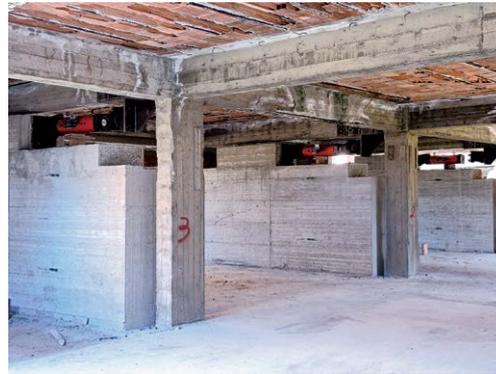
Il sistema di attuazione, progettato in funzione delle caratteristiche del test da realizzare, sfrutta tre martinetti idraulici a doppio effetto, mostrati in Figura 9. La risposta della struttura alle sollecitazioni esterne è stata monitorata misurando, in vari punti, gli spostamenti longitudinali e trasversali del primo impalcato. La Figura 10 riassume sinteticamente la disposizione della strumentazione utilizzata: i. potenziometri, di corsa pari a 250 mm, per misurare lo spostamento lungo la direzione di spinta, ii. tastatori, di corsa pari a 100 mm, per lo spostamento nella direzione ortogonale a quella di spinta, iii. pressostati per derivare la forza trasmessa dagli attuatori. Il sistema di acquisizione registrava inoltre i segnali di read-out di forza e spostamento degli attuatori provenienti dal sistema di controllo.

Figura 9
Dettaglio attuatore e panoramica dell'installazione di prova.

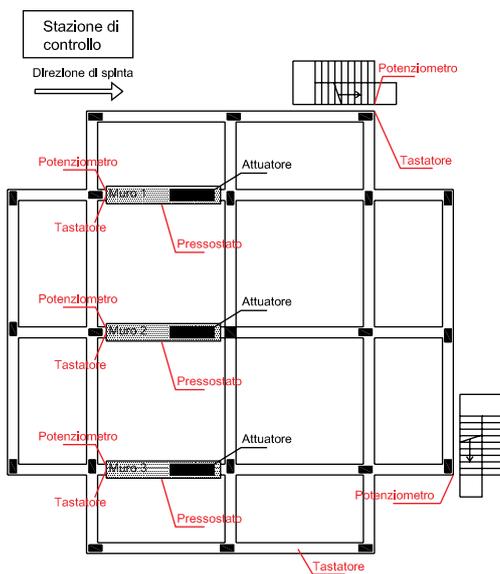
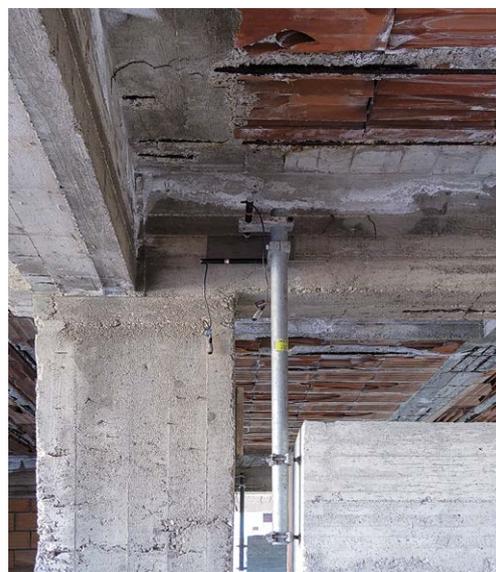
Figura 10
Distribuzione della strumentazione sulla pianta della struttura e dettaglio trasduttori di spostamento.

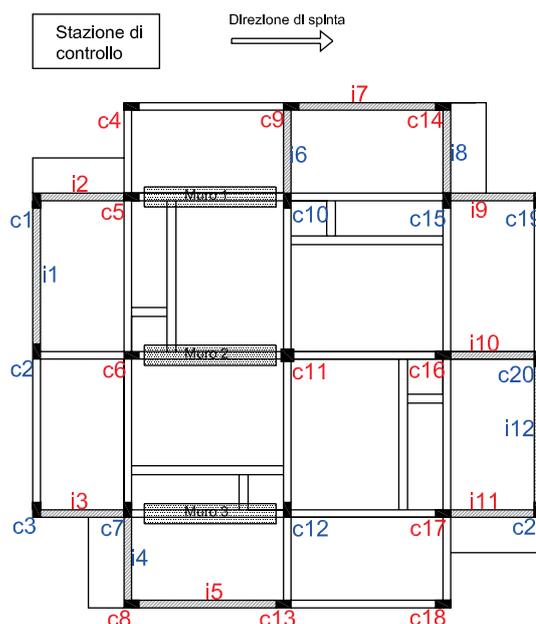
Nella Figura 11 viene riportata la pianta con la numerazione dei pilastri (prefisso "c") e delle tamponature (prefisso "i"), utile per individuare gli elementi a cui si farà riferimento nel proseguo. Le etichette utilizzate hanno colori differenti per separare gli elementi in due insiemi: in rosse quelli con l'asse di maggior resistenza allineato alla direzione di spinta, in blu i restanti.

Figura 11
Etichette dei pilastri ("c")
e delle tamponature ("i").

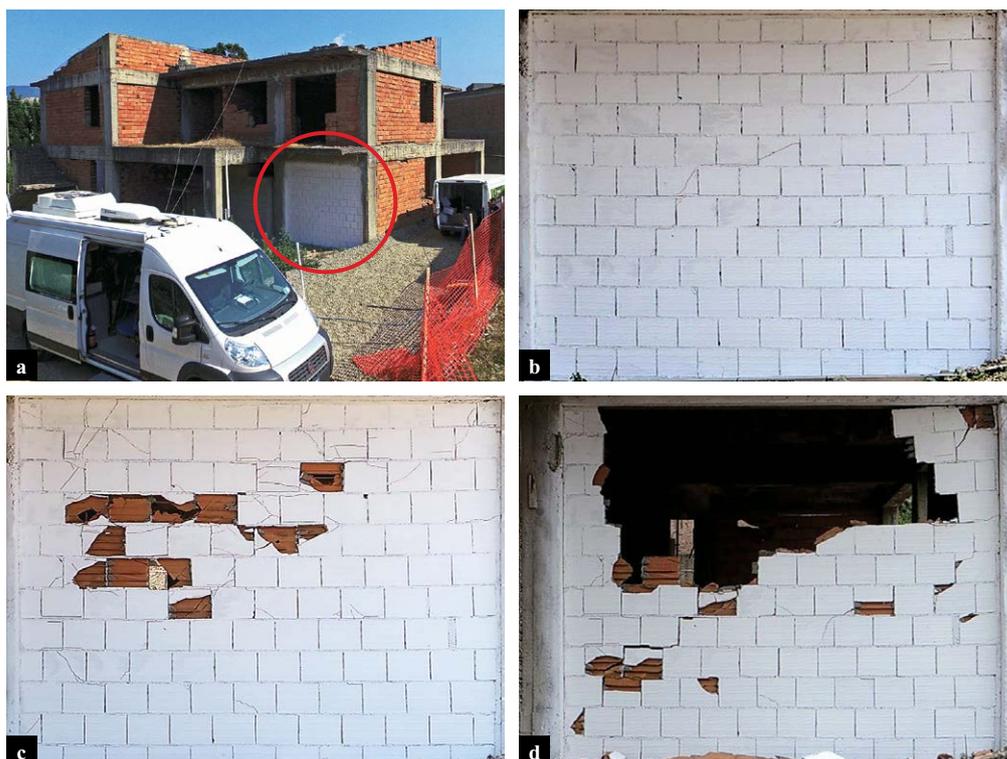
Dopo ogni test sono stati rilevati i danni sugli elementi strutturali e su quelli non strutturali, ovvero sulle tamponature, appositamente imbiancate prima dell'inizio delle prove per cogliere al meglio l'evoluzione del quadro fessurativo (e.g. Figura 12). In generale, le travi non hanno riportato fessurazioni importanti, come atteso con questo tipo di costruzioni caratterizzate da una gerarchia di resistenza del tipo travi forti – pilastri deboli. Viceversa, per quasi tutti i pilastri si è verificata l'espulsione del copriferro, lo snervamento e l'instabilizzazione delle barre alla base e alla sommità dell'elemento.

Figura 12
Pannello di tamponatura i2
(a); quadro fessurativo in
corrispondenza del:
test #2 – 4.3 mm/0.12% (b),
test #5 – 12.9 mm/0.35% (c),
test #8 – 52.6 mm/1.42% (d).

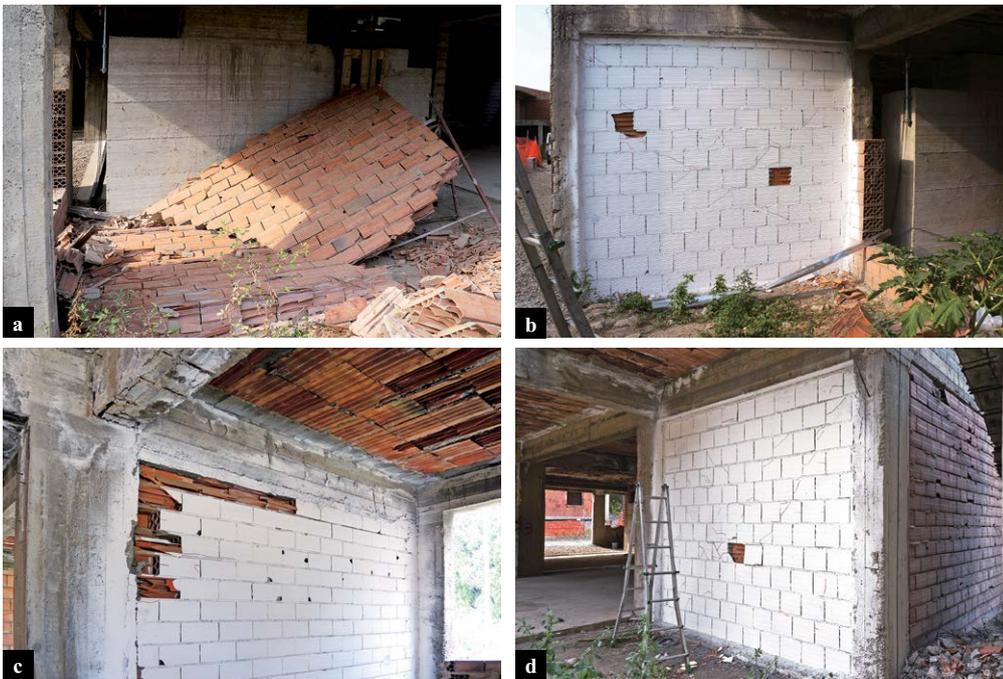
Più in dettaglio, le prime tre prove non hanno causato nessun danneggiamento degno di nota. Durante il test #4 (spostamento 9.6 mm, drift 0.26%), hanno iniziato a svilupparsi le prime lesioni, riassunte in Figura 13. La quarta serie di cicli ha causato l'inatteso ribaltamento del tamponamento i5, probabilmente scarsamente connesso col telaio, mentre le altre tamponature

Figura 13
Test #4, 9.6mm - 0.26%
Danni alle tamponature:
Tamponamento i5 (a);
Tamponamento i3 (b);
Tamponamento i10 (c);
Tamponamento i11 (d).

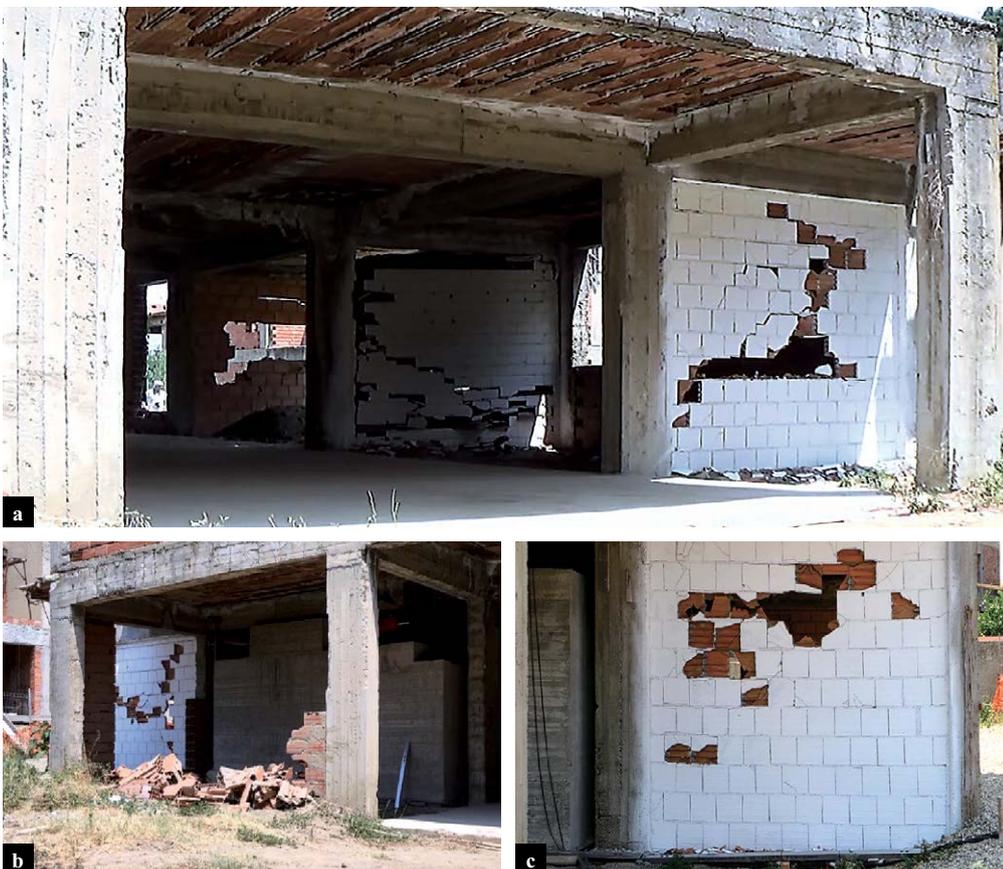
Figura 14
Test #6, 21.6mm - 0.58%
Danni alle tamponature:
da sinistra verso destra,
tamponamenti i9, i10, i11
(a); tamponamento i3 (b);
tamponamento i2 (c).

In Figura 14 si possono vedere i danni principali al termine del test #6 (21.6 mm, 0.58%). Durante questi cicli, in travi e pilastri non si sono sviluppate fessure importanti, viceversa i danni ai tamponamenti diventano gravi e si verificano dei collassi parziali. Chiaramente, al crescere del danneggiamento, il contributo di resistenza e di rigidezza offerto dalle tamponature diminuisce. Da questo punto del test è quindi lecito aspettarsi una maggiore mobilitazione delle riserve di resistenza del telaio, che quindi comincerà via via ad accumulare danni.

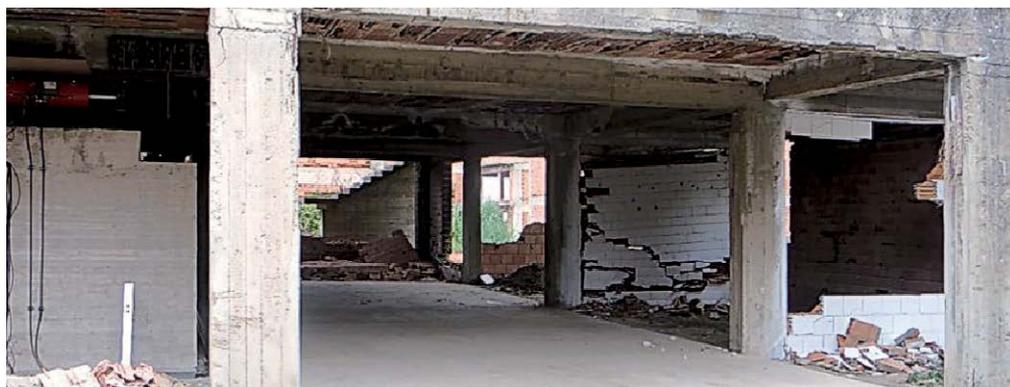
Le figure seguenti riassumono lo stato di danno al termine dell'ultimo test, ossia il #9 (62.4 mm, 1.69%). Come anticipato, le travi hanno riportato danni nulli o poco significativi, mentre tutte le tamponature disposte lungo la direzione di spinta, e già fortemente danneggiate dai test precedenti, sono collassate completamente (Figura 15). I pilastri maggiormente danneggiati sono quelli con asse forte parallelo alla direzione di spinta, che hanno ovviamente attirato una forza orizzontale maggiore. Per quasi tutti questi elementi, così come per il pilastro centrale C11 (Figura 16), si sono verificate rotture miste taglio-flessione al piede e in sommità, sovente accompagnate da espulsione del copriferro e instabilizzazione delle barre longitudinali (e.g. Figura 17 e Figura 18). Alla base dei pilastri c4 e c18 si sono formate fessure per flessione (Figura 19): il minor carico assiale di questi pilastri ha probabilmente spostato l'equilibrio tra capacità a taglio e a flessione. In generale, i pilastri di estremità delle campate esterne (c3, c4, c18, c19) hanno subito un minore danneggiamento: queste campate non erano direttamente sottoposte alla spinta degli attuatori. Analogamente, anche i pilastri con asse forte perpendicolare alla direzione di spinta hanno subito danni lievi fatta eccezione per i pilastri c3 e c20 per i quali si è verificata rispettivamente una rottura flessionale e una a taglio. Una rottura a taglio particolarmente grave si è verificata nel pilastro c9 (Figura 20 destra). Altre rotture a taglio hanno interes-

Figura 15
Test #9, 62.4 mm – 1.69%:
tamponamenti collassati nella
direzione di spinta.

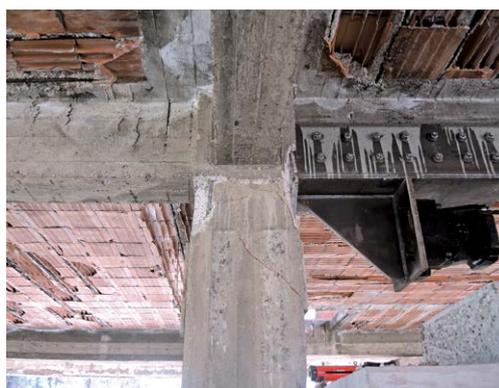
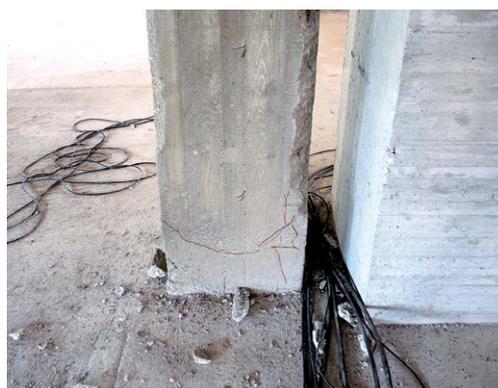
Figura 16
Test #9, 62.4 mm – 1.69%:
danni alla testa e al piede del
pilastro c11.

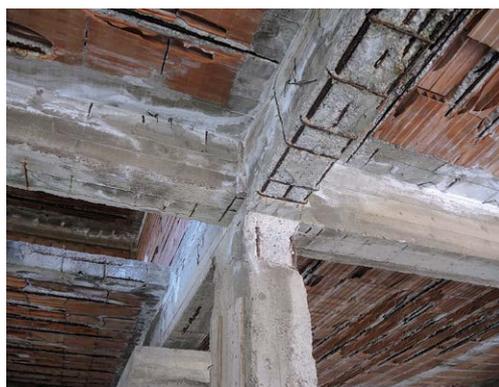
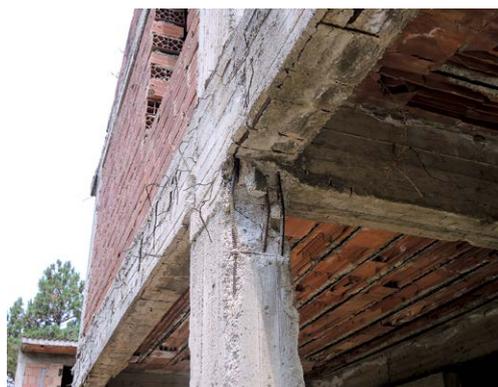
Figura 17
Test #9, 62.4 mm – 1.69%:
espulsione del copriferro,
collasso del calcestruzzo e in-
stabilizzazione delle barre
armature alla testa del pilastro
c6 (sinistra) e c13 (destra).

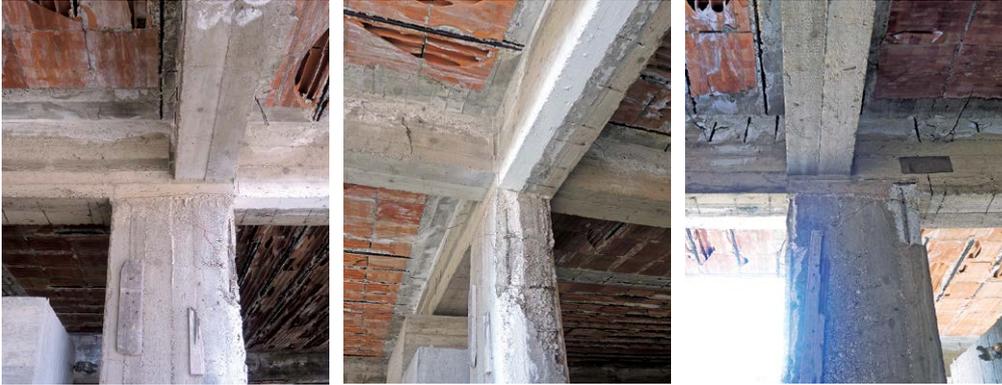
Figura 18
Test #9, 62.4 mm - 1.69%:
Danni alla testa del pilastro c5.

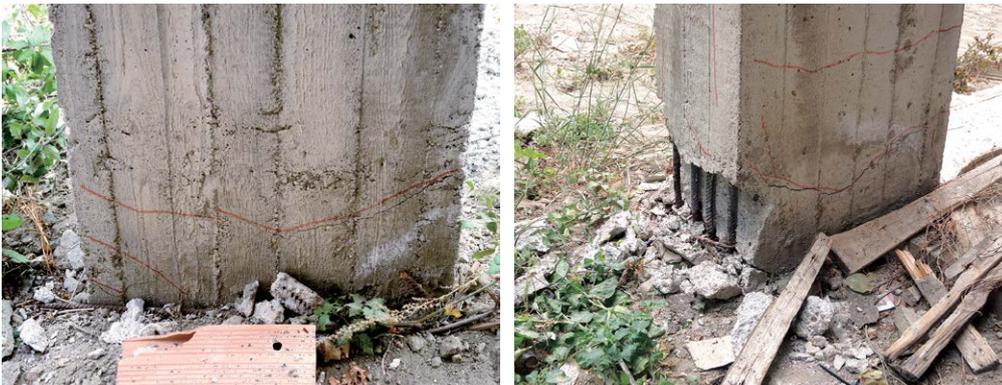
Figura 19
Test #9, 62.4 mm - 1.69%:
rotture flessionali alla base
dei pilastri c4 (sinistra)
e c18 (destra).

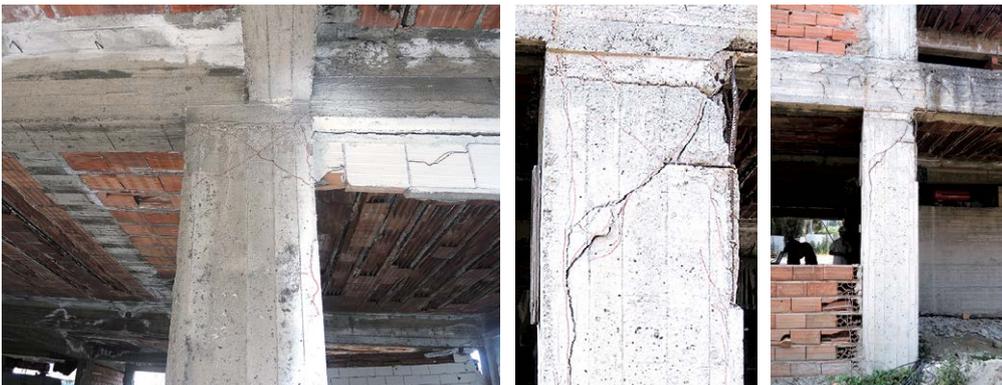
Figura 20
Test #9, 62.4 mm - 1.69%:
rotture a taglio, pilastro c17
(sinistra) e pilastro c9 (centro
e destra).

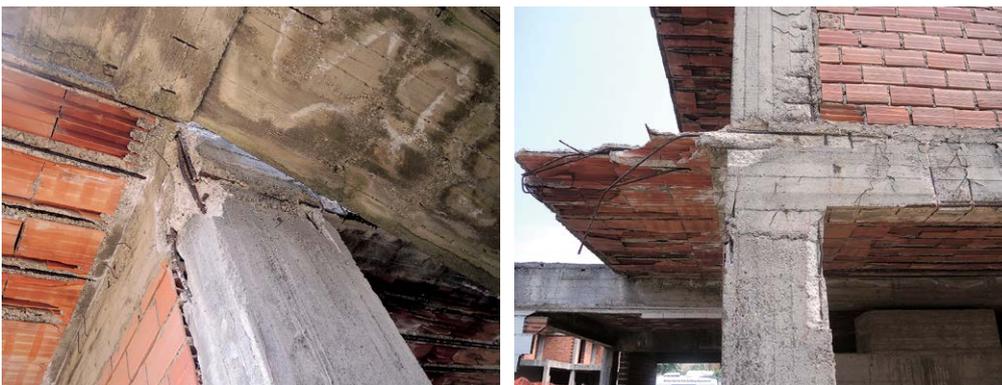
sato nodi non completamente confinati (Figura 21).

Figura 21
Test #9, 62.4 mm - 1.69%:
danni al nodo in testa al
pilastro c14 (sinistra) ed al
pilastro c8 (destra).

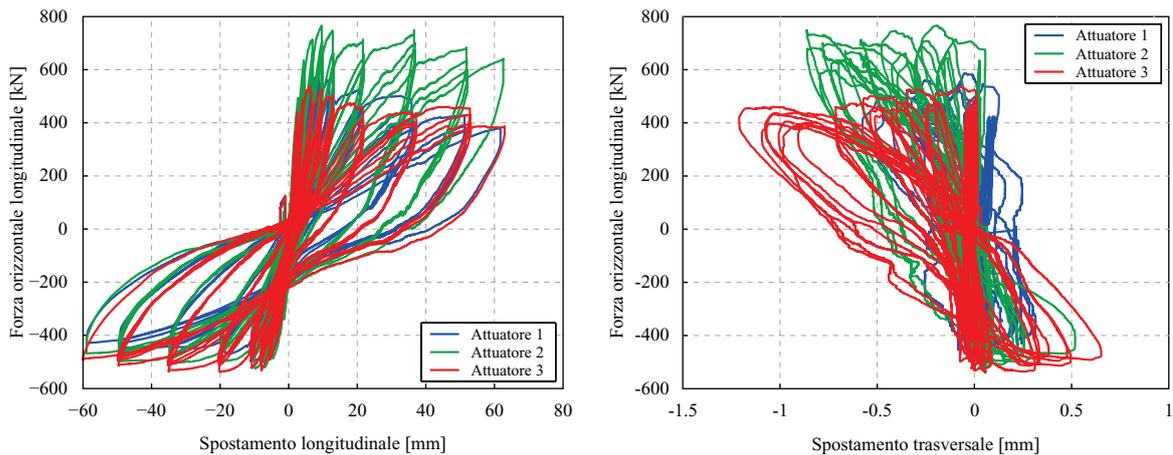
Nella Figura 22 vengono riportate le curve forza - spostamento dei singoli attuatori: in entrambi i grafici la forza è quella misurata nella direzione di spinta, mentre lo spostamento è valutato nella direzione di prova (grafico a sinistra) e nella direzione ortogonale (grafico a destra). In Figura 23, vengono riportate le curve forza totale - spostamento medio del primo impalcato e la curva di in-viluppo, sulla base della quale è stata valutata l'approssimazione bilineare isoenergetica riportata in figura. Infine, in Figura 24 si

Figura 22
Grafici forza spostamento per ogni singolo attuatore. La forza è nella direzione di prova, lo spostamento è nella direzione di prova (sinistra) e nella direzione ortogonale (destra)(in alto).

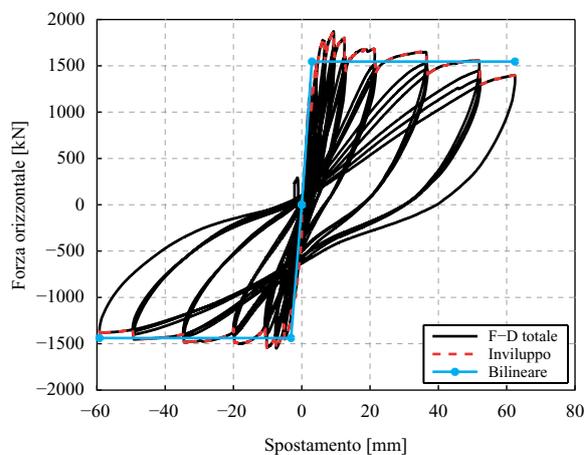
Figura 23
Grafico forza totale – spostamento, curva di involucro, bilineare e cicli forza-spostamento involucro (a destra).

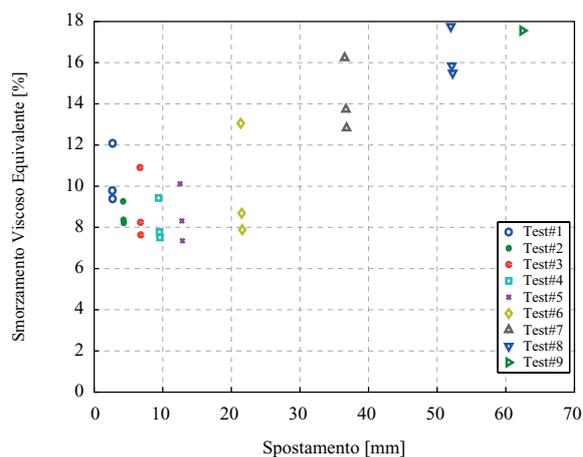
mostra per i tre cicli di ciascun test, lo spostamento medio raggiunto e il rispettivo valore dello smorzamento viscoso equivalente. La restituzione analitica dei dati sperimentali sostanzialmente conferma quanto precedentemente osservato sul danno strutturale. La forza massima si raggiunge al test #4 in corrispondenza di uno spostamento di 9.6 mm; oltre tale limite le tamponature iniziano a danneggiarsi progressivamente in maniera significativa, la forza massima decresce e contestualmente si osserva un incremento dello smorzamento. Esaurito il contributo delle tamponature, oltre i 22 mm di spostamento, lo smorzamento aumenta in maniera significativa grazie al comportamento isteretico, cioè al danneggiamento, del telaio. Come tipico dei test ciclici su strutture soggette ad accumulo del danno, il primo ciclo genera lo smorzamento viscoso equivalente massimo men-

Figura 24
Smorzamento viscoso equivalente per i 3 cicli di ogni test.

tre per i cicli successivi, a parità di ampiezza, il valore decresce. L'incremento dello smorzamento, ovvero della dissipazione energetica, è legato alla diffusione o all'aggravio del danno in corrispondenza di ogni incremento di ampiezza dei cicli. Al test #9, il mancato incremento dello smorzamento indica il raggiungimento della capacità massima della struttura e l'imminente innesco di un meccanismo di collasso globale: ragione dell'interruzione della campagna sperimentale.

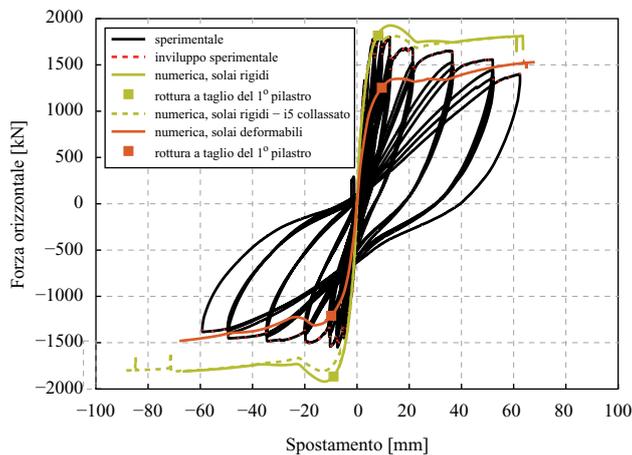
In Figura 25, i cicli forza-spostamento relativi al comportamento globale sono confrontati con le previsioni numeriche ottenute dai modelli non lineari inclusivi del contributo dei tamponamenti. In generale, le stime numeriche sono in buon accordo con i risultati delle simulazioni: la più accurata è quella relativa al modello con solai rigidi. Rigidezza iniziale e forza massima sono colte correttamente. Dopo il collasso delle tamponature, venendo meno uno dei contributi resistenti, la capacità della struttura di sopportare carichi orizzontali diminuisce. Il degrado di resistenza osservato sperimentalmente è però più accentuato di quanto previsto dai modelli numerici. Questa discrepanza è probabilmente legata ai meccanismi di danneggiamento per taglio, riscontrati in pilastri e nodi, ma trascurati dal software di modellazione utilizzato. Sulle curve pushover, un marker indica il punto in cui il primo pilastro raggiunge la propria resistenza a taglio, ovvero identifica lo spostamento oltre il quale l'affidabilità della modellazione diminuisce.

Nella stessa figura, oltre alle previsioni numeriche preliminari, è riportata una curva pushover (linea verde tratteggiata) ottenuta da un modello creato dopo la fase sperimentale. Avvantaggiandosi delle osservazioni sperimentali, si è deciso di escludere il contributo del pannello i5, ribaltatosi fuori piano dopo pochi millimetri di spostamento in maniera inattesa e numericamente imprevedibile. L'esclusione di questo elemento porta ad un miglioramento della stima del taglio massimo sopportato dal telaio.

Figura 25
Curve di capacità analitiche e sperimentale.

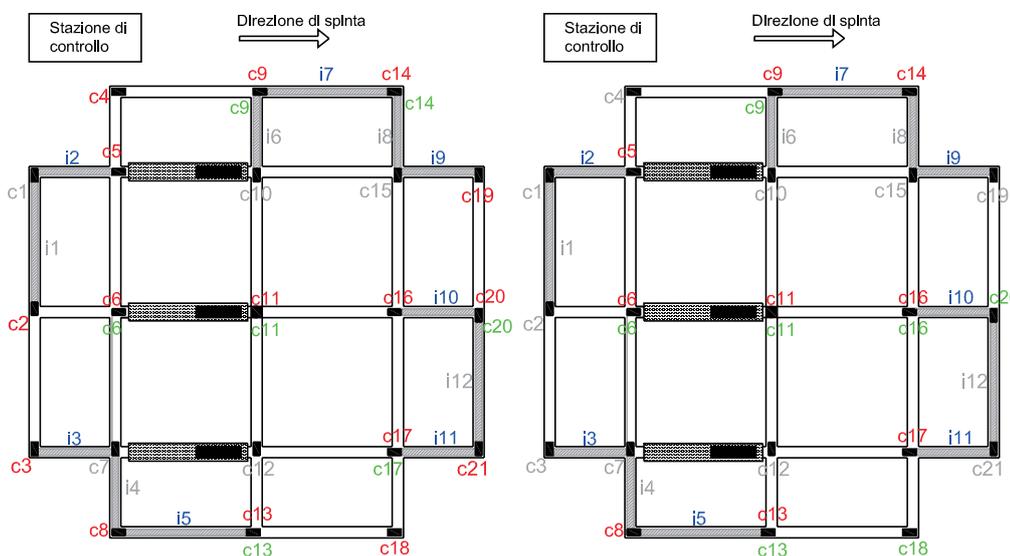
Per quest'ultimo modello (linea verde tratteggiata), in Figura 26 i codici di colore distinguono le modalità di collasso degli elementi strutturali (rosso per flessione e verde per taglio) e individuano i tamponamento soggetti a crollo (blu). Si nota che la

Figura 26
Modalità di collasso degli elementi: modello numerico (sinistra) e osservazioni sperimentali (destra) (rosso – flessione, verde – taglio, blu – collasso delle tamponature).

rottura a taglio è stata inserita nel software solo come criterio prestazionale (raggiungimento del valore di resistenza calcolata secondo il D.M. 2018, utilizzando staffè $\Phi 5.5$), e non a livello di modellazione dell'elemento.

Nei modelli numerici la prima tamponatura (i10) inizia a fessurarsi per uno spostamento pari a 6 mm. In corrispondenza di uno spostamento pari a 23 mm si ha il collasso di 5 tamponature (i2, i3, i9, i10, i11), mentre a 37 mm tutte le tamponature disposte lungo la direzione di spinta sono collassate: valori e sequenza in accordo con le osservazioni sperimentali.

Anche per gli elementi strutturali, i risultati sperimentali confermano la previsione numerica. In maggior dettaglio, le travi non presentano meccanismi di rottura a taglio o a flessione. Viceversa, in accordo con il comportamento sperimentale, il modello numerico prevede la formazione di cerniere plastiche e il superamento della resistenza a taglio per la maggior parte dei pilastri aventi la direzione forte allineata a quella di spinta e per il pilastro centrale. I pilastri aventi l'asse forte disposto trasversalmente alla direzione di spinta, attirando meno forza a causa della loro maggior flessibilità, non raggiungono i valori limite di resistenza o deformazione, ad eccezione del pilastro c20 per cui è prevista una rottura a taglio.
