2.3 Edilizia storica monumentale. Salvaguardia degli edifici di interesse storico artistico nell'emergenza post-sisma

C. Modena¹ e L. Binda² ■

2.3.1 Introduzione

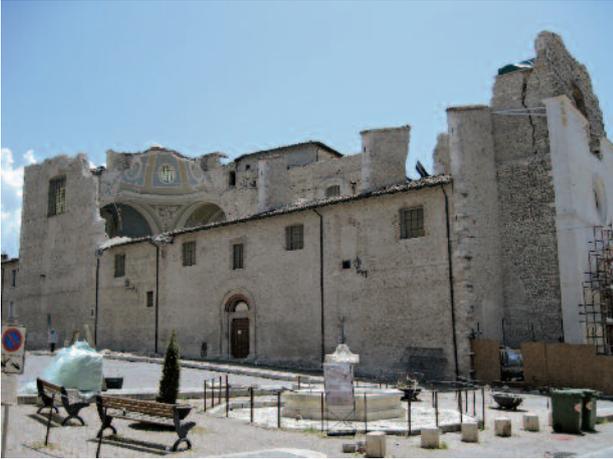
Fig. 1
Santa Maria di Paganica in
centro storico a L'Aquila.

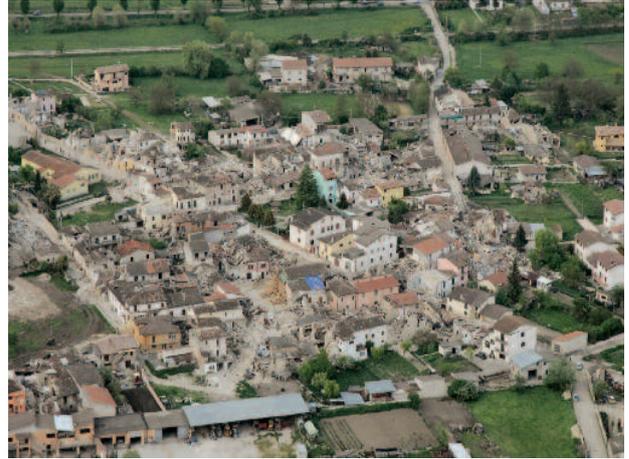
Fig. 2
Vista aerea del paese
distrutto di Onna, al centro
la chiesa di San Pietro già
parzialmente puntellata.

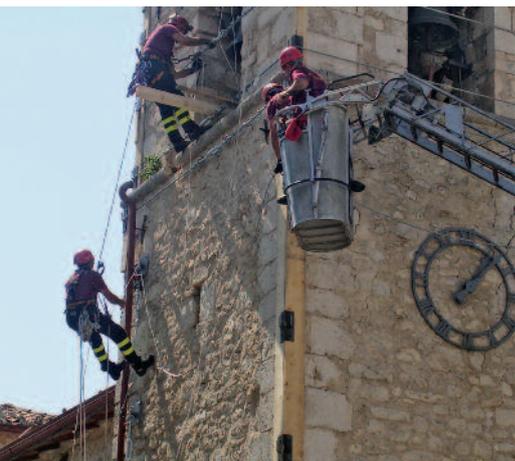
Fig. 3
Squadra SAF al lavoro sul campanile di San Martino ad Ocre.

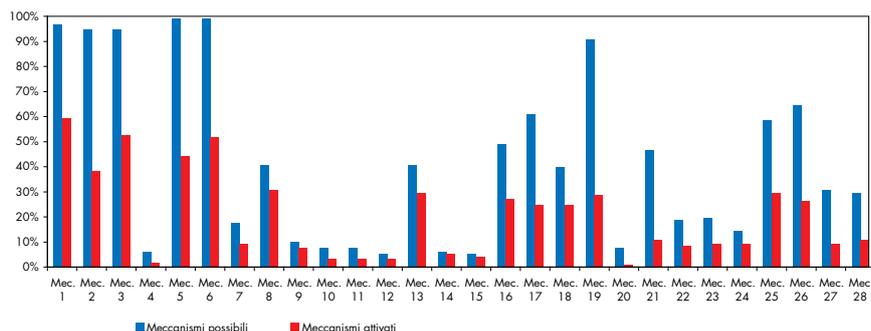
rali sul comportamento e sulle vulnerabilità specifiche delle diverse tipologie. Una prima elaborazione fatta su un campione di 173 chiese schedate dal gruppo di lavoro dell'Università di Padova nei primi tre mesi di attività (Costa, 2009), mostra come la facciata e gli elementi aggettanti rappresentano le specifiche vulnerabilità di questa tipologia (Doglioni, 1994). Il grafico in Fig. 4 mostra la percentuale di meccanismi possibili e la percentuale di meccanismi attivati dall'azione sismica con riferimento al campione analizzato. Si nota come i meccanismi di facciata (Mec.1: ribaltamento della facciata; Mec.2: meccanismi della sommità della facciata; Mec.3: meccanismi nel piano della facciata), oltre ad essere sempre presenti, mostrano un'alta percentuale di attivazione, in media 50%. I meccanismi degli elementi aggettanti, non sempre presenti, mostrano però un'alta percentuale di attivazione rispetto alla presenza dell'elemento; tra essi si individuano i meccanismi della cupola e della lanterna, rispettivamente Mec.14 e Mec.15 e il Mec. 26 riguardante gli aggetti in generale (vela, guglie, pinnacoli, statue, ecc.). Un giudizio di danno elevato associato ad alti livelli di attivazione (maggiore o uguale a 3 in una scala da 1 a 5) è stato ottenuto per i meccanismi degli elementi voltati (Fig. 5), i quali in genere presentano un'alta vulnerabilità legata alla tecnica costruttiva di mattoni in foglio spesso riscontrata in sito.

Fig. 4
Percentuale di meccanismi possibili ed attivati, su un campione di 173 chiese rilevate.

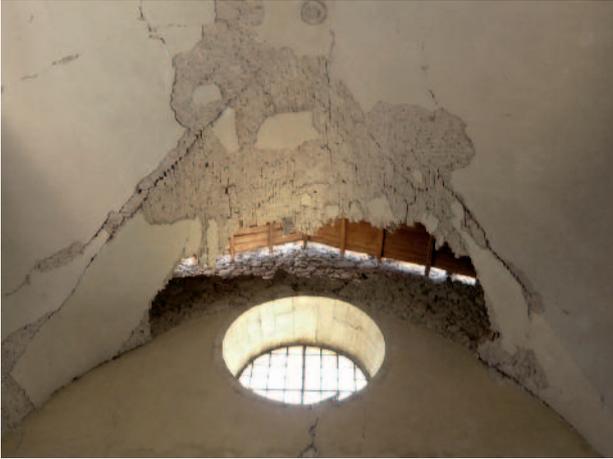
Fig. 5
Volta crollata a Santa Maria
del Soccorso a L'Aquila.

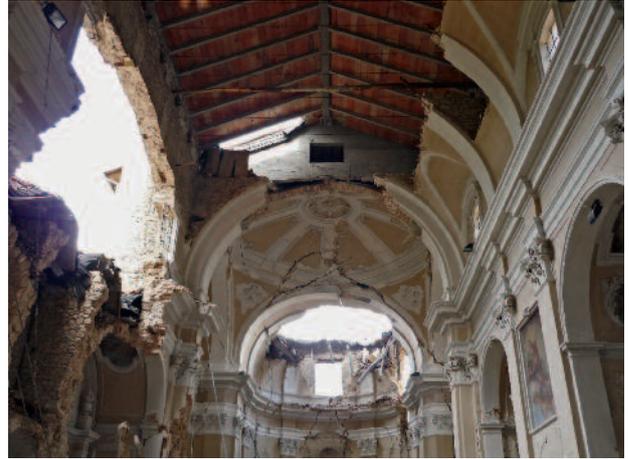
Fig. 6
Interno della chiesa di San
Marco in centro storico a
L'Aquila.

gravissimi effetti del terremoto connessi con interventi di carattere strutturale eseguiti in passato: sono evidenti quelli chiaramente dovuti ad un non corretto impiego di strutture di cemento armato (Fig. 6), in particolare la sostituzione delle coperture a capriate lignee di alcune chiese con coperture in laterocemento o con capriate e timpani in cemento armato. Un'altra "tipologia" di intervento rilevata è la rimozione delle catene metalliche di collegamento delle pareti ortogonali: ne sono esempi emblematici la Fortezza Spagnola e la chiesa della Beata Antonia (Fig. 7), entrambi edifici di grande rilievo storico ed artistico nel centro storico de L'Aquila.

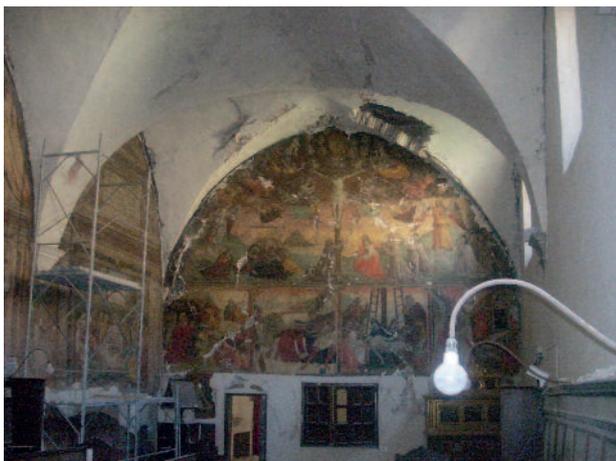
Fig. 7
Interno della chiesa della Beata Antonia in centro storico a L'Aquila.

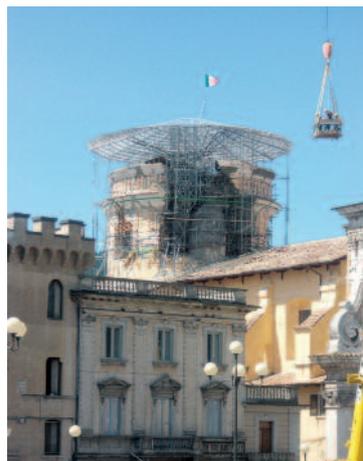
Fig. 8
Cupola della chiesa delle Anime Sante in centro storico a L'Aquila.

Il progetto d'intervento per la messa in sicurezza di un edificio storico parte dal rilievo del danno subito dalla struttura e dall'identificazione dei meccanismi di collasso attivati dall'azione sismica secondo quanto ipotizzato dagli abachi presenti nelle schede di rilievo. La schedatura del danno è quindi il primo strumento per formulare un'ipotesi di progetto per un intervento mirato a contrastare lo specifico meccanismo in atto. Il terremoto in Abruzzo è stata l'occasione per testare su ampia scala un procedimento di progettazione e realizzazione degli interventi già abbozzato successivamente al terremoto dell'Umbria-Marche (1997), il quale deve coordinare le tre figure principali coinvolte: il funzionario della Soprintendenza, l'ingegnere strutturista e le squadre dei Vigili del Fuoco operanti. Ad esclusione di alcuni interventi fortemente simbolici che hanno portato alla realizzazione di opere di particolare impegno sotto il profilo dell'ingegneria strutturale e dell'operatività in fase di realizzazione, quali la cupola delle Anime Sante (Fig. 8) e la copertura della Basilica di Collemaggio, si è trattato di for-

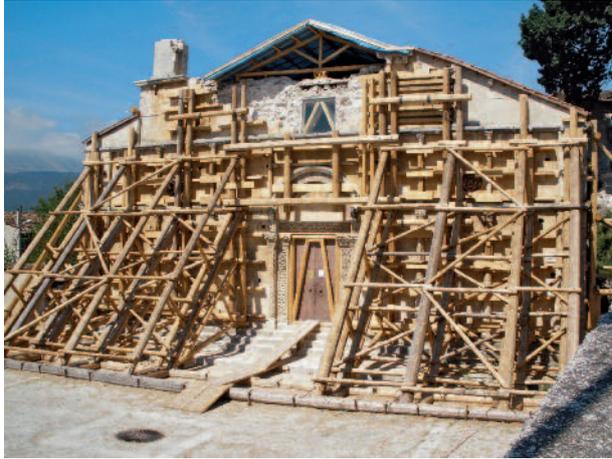
Fig. 9
Puntellamento della facciata
di Santa Giusta a Bazzano.

La preferenza accordata al secondo metodo è determinata dalle considerazioni precedentemente esposte. In primo luogo il fattore viabilità ed occupazione del suolo: l'intervento eseguito con puntelli tradizionali implica che un'ampia

fascia del terreno antistante la facciata debba essere utilizzato per il posizionamento dei pali, impedendo quindi il passaggio. Inoltre la serie molto fitta di puntelli dovrà essere rimossa nel momento in cui si decida di iniziare le opere di consolidamento e restauro definitivo dell'edificio. L'intervento eseguito con fasce o tiranti invece non occupa in alcun modo il suolo antistante ed è minimale per la struttura coinvolta; inoltre la stessa realizzazione e successiva rimozione risultano essere molto più rapide.

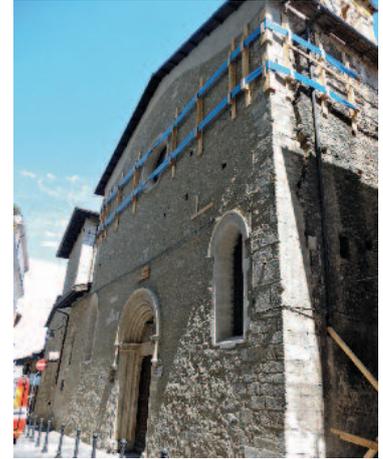
Fig. 10
Fasciatura della facciata di
San Giuseppe dei Minimi in
centro storico a L'Aquila.

Di contro la fasciatura ha come presupposto di fattibilità l'assenza di disgregazione della facciata, e quindi risulta efficace quando si può presupporre la formazione di un meccanismo di rotazione rigida nettamente definito. Dal punto di vista strutturale l'intervento con fasce o tiranti realizza il collegamento dei blocchi rigidi individuati dalle lesioni provocate dall'azione sismica. La struttura danneggiata ha una rigidità globale minore rispetto alla condizione pre-sisma e l'esatto posizionamento delle fasce assicura una grande capacità di spostamento dei blocchi senza arrivare al collasso per ribaltamento degli stessi. La fasciatura permette il collegamento di pareti ortogonali tra loro e quindi il trasferimento dell'azione che determinerebbe il ribaltamento dell'elemento alle strutture ad esso perpendicolari, le quali si trovano ad agire nel proprio piano di maggiore rigidità. Nel caso di scosse di assestamento di elevata intensità, l'utilizzo di puntelli tradizionali può comportare il martellamento della facciata da parte dei pali e quindi il possibile danneggiamento locale della struttura (Calderini et al., 2004).

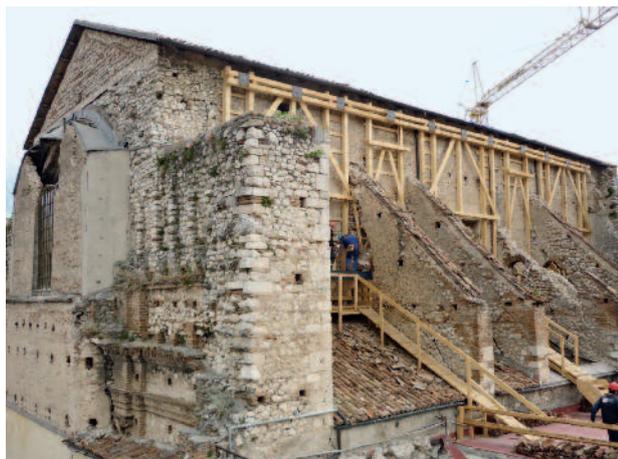
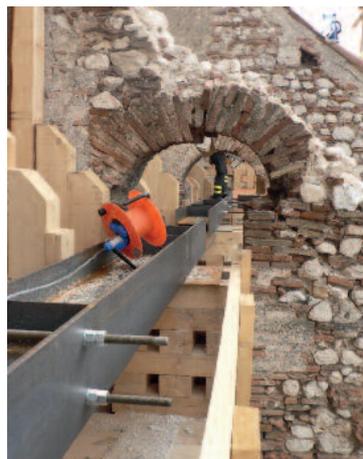
Fig. 11
Intervento a Santa Margherita in centro storico a L'Aquila.

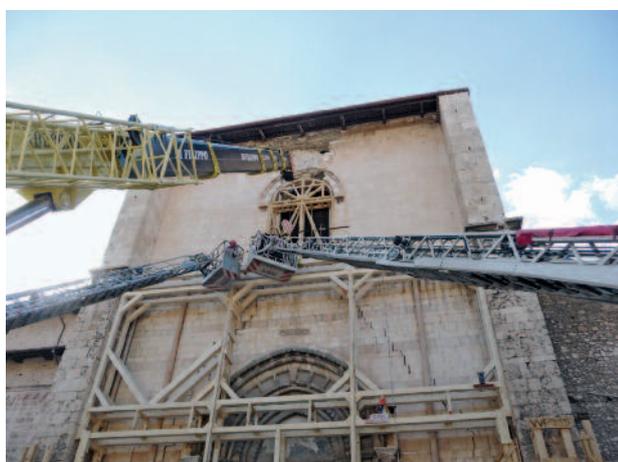
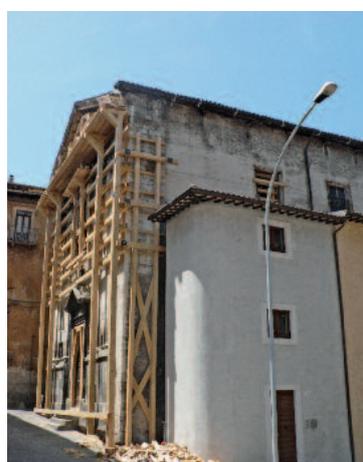
Fig. 12
Intervento in fase di realizzazione a San Domenico e intervento realizzato presso la Chiesa Evangelica in centro storico a L'Aquila.

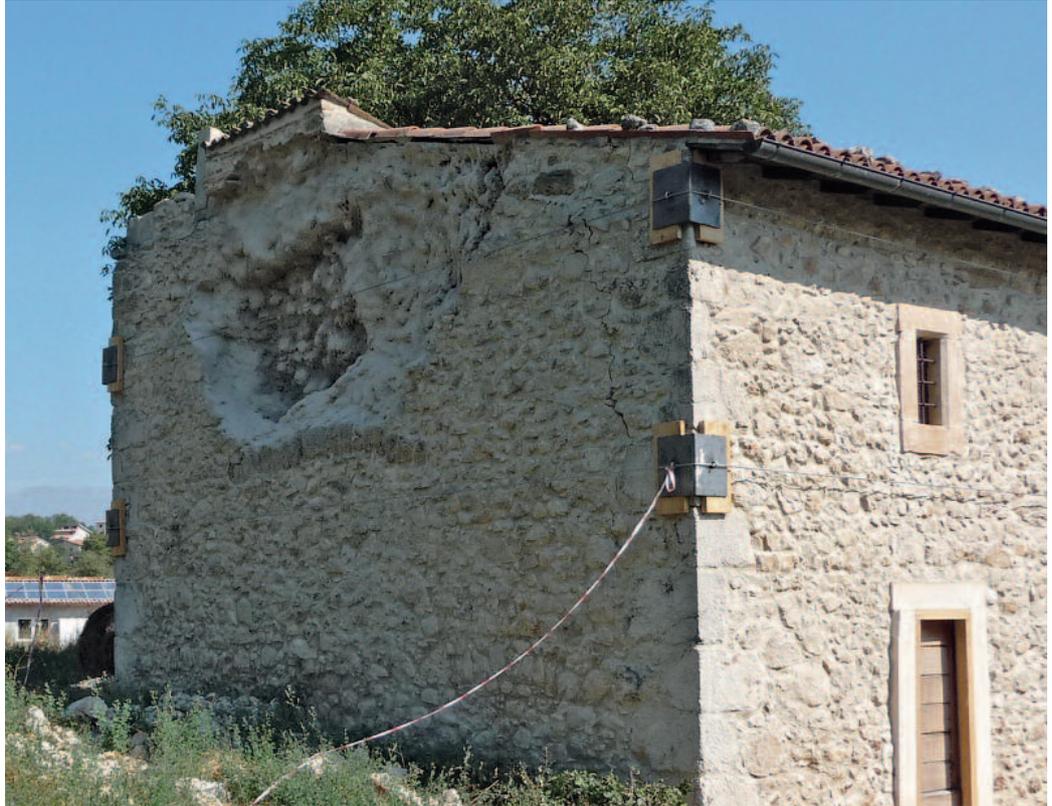
Fig. 13
Intervento di rinzaffo sulla
parete absidale della
chiesa della Madonna della
Prata in località Tussillo.

La presenza di crolli localizzati dovuti al disgregamento di una muratura in pietra con malta di pessime caratteristiche ha suggerito di intervenire diffusamente con interventi di consolidamento delle parti non crollate tramite rinzaffi

superficiali (Fig. 13), eseguiti con malte a base di calce idraulica naturale a rapido indurimento e ritiro ridotto.

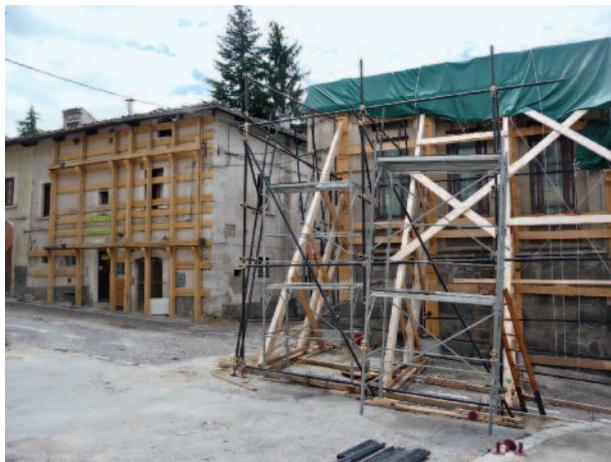
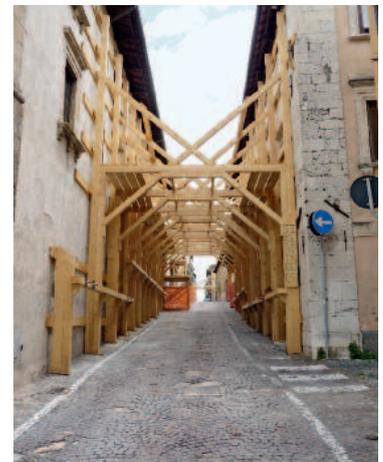
Fig. 14
Tre diverse tipologie di
interventi per la messa in
sicurezza delle facciate dei
palazzi nel centro storico
de L'Aquila: graticcio e
tiranti, puntelli di ritegno,
puntellamento a contrasto.

associati a graticci lignei sperimentati sulle chiese, si presentano come i più indicati in quanto non determinano l'occupazione delle vie d'accesso agli edifici e realizzano una migliore risposta della struttura ad ulteriori sollecitazioni sismiche. Inoltre, nel caso dei centri storici, dove le strade hanno larghezze limitate, si evita di realizzare puntellamenti che vadano ad agire su edifici gli uni di fronte agli altri, creando punti di interazione e martellamento tra strutture diverse (Fig. 14).
