2.5 Edilizia in cemento armato

2.5.1 Il costruito in c.a. a L'Aquila

2.5.3 I danni strutturali e non strutturali

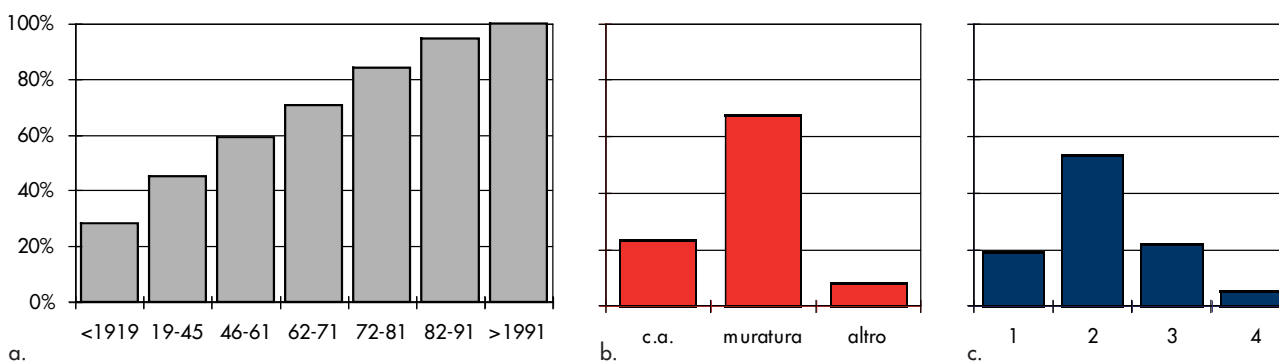
Fig. 1
Dati Istat 2001 relativi agli edifici della città de L'Aquila: epoche di costruzione (a), tipologie costruttive (b) e numero di piani (c).

zato dall'aver 4 o più piani (Fig. 1c). Anche assumendo che tutti gli edifici più alti rientrino nella tipologia costruttiva in c.a., dunque, si può affermare che la grande maggioranza di questi non superi i 3 piani di altezza. Assumendo una altezza interpiano di $3\div 3.5$ metri, la formulazione normativa relativa al periodo proprio di vibrazione di edifici in c.a. intelaiati restituisce, per tale numero di piani, un periodo pari a circa 0.4 secondi. Nel seguito, nell'osservare gli spettri definiti dalle normative, sarà quindi possibile soffermarsi sul range corrispondente a periodi di vibrazione minori o uguali, all'incirca, di tale valore, il che si traduce generalmente nel confrontare differenti valori di input sismico con riferimento al plateau delle rispettive forme spettrali.

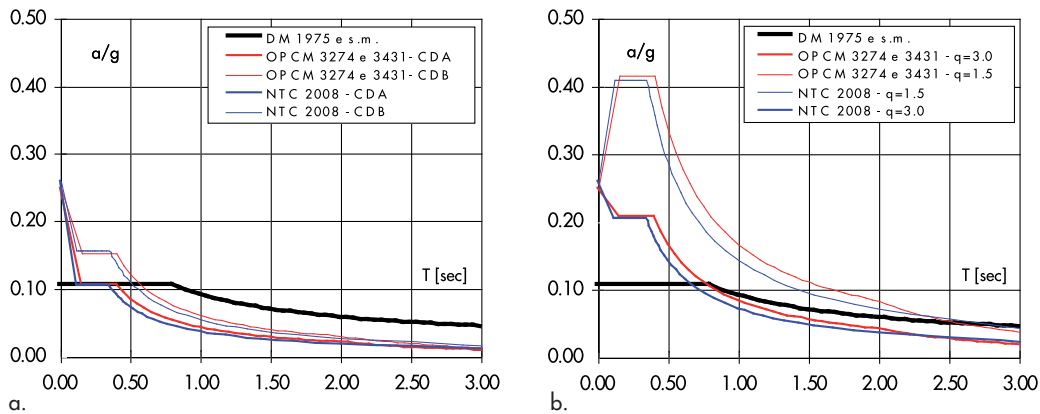
Fig. 2
 Comparazione tra la richiesta sismica dettata dal DM 1975 e s.m. e quella definita nelle recenti normative per edifici di nuova progettazione (a) ed edifici esistenti (b).

Come si può osservare dal grafico in figura 2a, focalizzando in particolare l'attenzione sui plateau dei differenti spettri, un edificio progettato in base all'azione sismica definita da una vec-

chia normativa, ma con caratteristiche tali da rientrare secondo quella attuale in Classe di Duttilità "A", disporrebbe di una capacità, in termini di accelerazione equivalente, tale da soddisfare l'attuale richiesta sismica, grazie all'adozione di un fattore di struttura pari a 5.85. Tale fattore, in generale, esprime la capacità di dissipazione energetica di una struttura in campo plastico e ciclico, ovvero la sua duttilità.

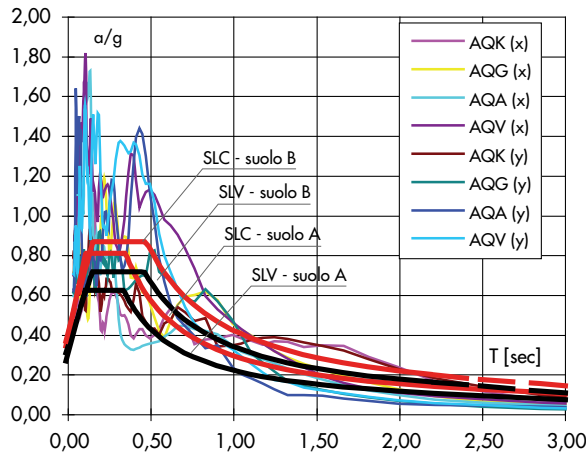
Fig. 3
Confronto tra gli spettri di accelerazione del sisma de L'Aquila e gli spettri di progetto del DM 2008 allo SLV e allo SLC.

gravosa, anche confrontata con quanto imposto dalla normativa attuale, sia per lo SLV che per lo SLC. In figura 3 si possono osservare gli spettri elastici ottenuti a partire dagli accelerogrammi registrati, per entrambe le componenti orizzontali, nelle stazioni AQA, AQV, AQG e AQK, prossime al centro della città, su siti caratterizzati da classificazione stratigrafica compresa tra A e B (Ameri et al., 2009). Sono inoltre riportati gli spettri di norma relativi a tali tipologie di terreno. I reali spettri del sisma sono caratterizzati, ovviamente, da una elevata irregolarità, specie per periodi corrispondenti al range di valori del teorico plateau. Le considerazioni finora svolte non tengono conto, però, dell'interazione delle strutture resistenti con elementi non strutturali come le tamponature. Da un lato la distribuzione di tali elementi può originare irregolarità in pianta e/o in elevazione che provocano concentrazioni locali di richiesta plastica talvolta tali da condurre al collasso (es. effetto pilotis). D'altro canto, però, il contributo delle tamponature si traduce, in termini di taglio resistente globale, in una maggiore capacità sismica.

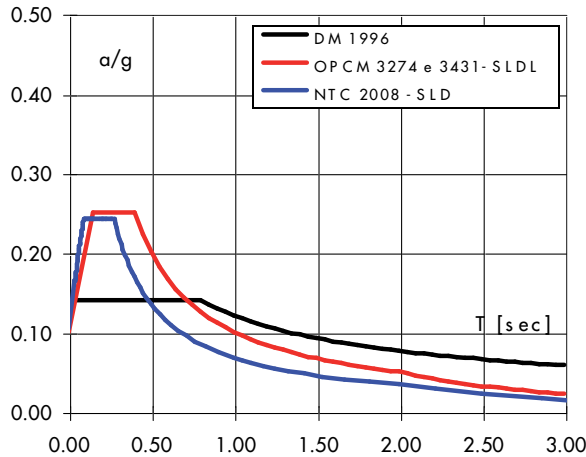
Fig. 4
Confronto tra lo spettro di progetto del DM 1996 per le verifiche di deformabilità e gli spettri forniti dalle recenti normative per le verifiche allo SLD.

In figura 4 sono illustrati gli spettri definiti dalle Ordinanze 3274 e 3431 e dalle NTC del 2008

per le verifiche allo Stato Limite di Danno. Le accelerazioni corrispondenti ai plateau dei suddetti spettri sono date rispettivamente da 0.25 g e 0.242 g.

Come detto in precedenza, i limiti di deformabilità (espressi in termini di spostamenti interpiano) variano sensibilmente tra la normativa del 1996 e le successive. A parità di condizioni nel collegamento tra tamponamenti e telaio in c.a., tali limiti incrementano nel rapporto di 1 a 2.5, passando ad esempio, nel caso di tamponamenti collegati rigidamente alla struttura, da 0.002 a 0.005 volte l'altezza di interpiano. Nel contempo le corrispondenti richieste sismiche, in termini di accelerazione massima, variano anch'esse diminuendo nella proporzione di 1.7÷1.8 a 1. Complessivamente, i limiti di deformabilità imposti nel DM del 1996 risultavano dunque maggiormente restrittivi.

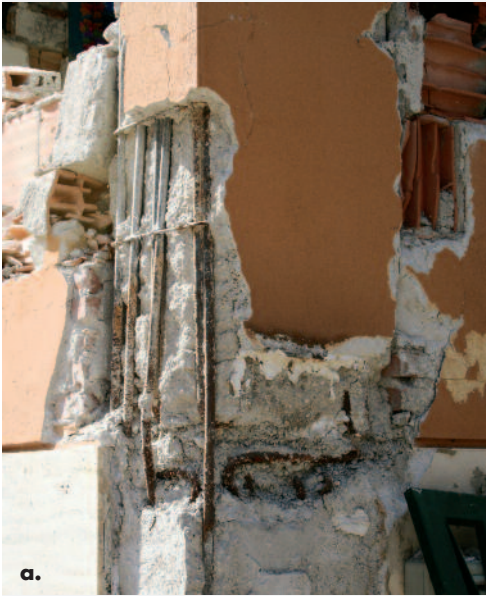
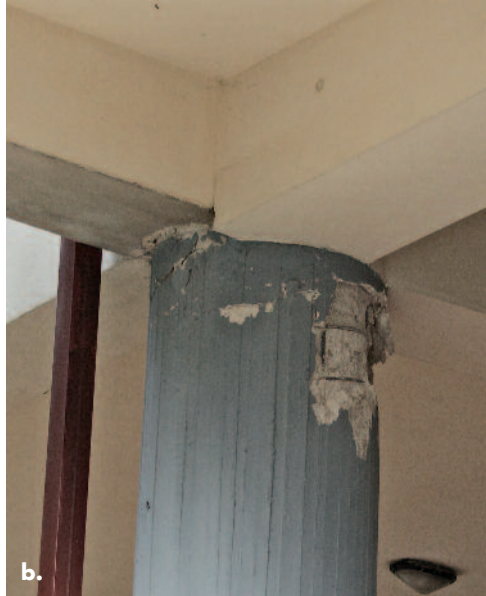
Fig. 5
Pilastro con barre lisce ed insufficiente armatura trasversale (a); crisi pressoflessionale di un pilastro circolare (b).

In figura 5a è riportata l'immagine della sezione di base di un pilastro d'angolo appartenente ad un edificio in c.a. realizzato nel centro storico de L'Aquila e risalente senza dubbio agli anni '50-'60. Infatti, è facile constatare la presenza di armatura longitudinale costituita da barre lisce e da staffe di piccolo diametro (6 mm) chiuse con ganci a 90°; inoltre è palese la totale

assenza di armature trasversali nei primi 40-50 cm del pilastro a partire dalla sezione di interfaccia con il nodo trave-colonna.

In parallelo, in figura 5b, è riportata l'immagine di un pilastro circolare di un edificio realizzato nella zona di Pettino a L'Aquila durante gli anni '80 caratterizzato da un danneggiamento tipicamente pressoflessionale; è evidente l'espulsione del copriferro di calcestruzzo causato dall'eccessiva deformazione in compressione e accompagnato da un fenomeno di instabilità delle armature longitudinali. Anche in questo caso il passo delle staffe risulta non soddisfacente seppur probabilmente conforme alle norme vigenti all'epoca della sua realizzazione.

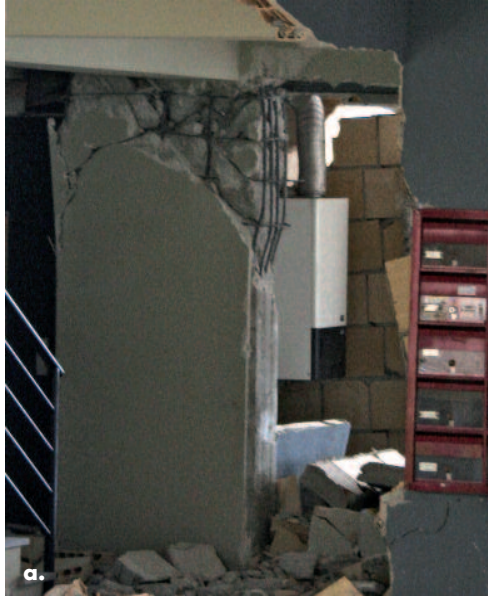
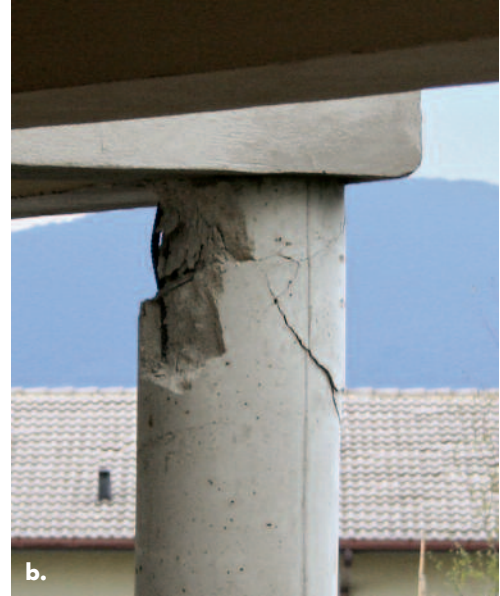
Fig. 6
Crisi a taglio di pilastri.

Tali considerazioni sono confermate dalle immagini fotografiche riportate in figura 6.

Con riferimento ad un pilastro di sezione rettangolare, presumibilmente di dimensione (30x100) cm, di un edificio in c.a. progettato e realizzato durante gli anni 80, risulta evidente la crisi a taglio che ha caratterizzato l'estremità superiore del pilastro (Fig. 6a). Le staffe definite da un passo di 15-20 cm risultano sottodimensionate rispetto alle dimensioni della sezione trasversale

(inerzia) causando una prematura crisi a taglio. È inoltre interessante osservare la natura fragile del meccanismo di crisi evidenziata dalla frantumazione del calcestruzzo all'interno della gabbia di armatura tridimensionale. Si noti la totale perdita di ancoraggio della terza e della quarta staffa a partire dalla sezione di estremità superiore della colonna con relativa apertura delle stesse. In figura 6b è invece riportata la crisi a taglio di un pilastro circolare di diametro di circa 30 cm. Anche in questo caso si registra un passo delle staffe insufficiente causa da un lato della crisi a taglio evidenziata dalla tipica fessurazione diagonale e dall'altro della instabilità delle barre longitudinali della colonna.

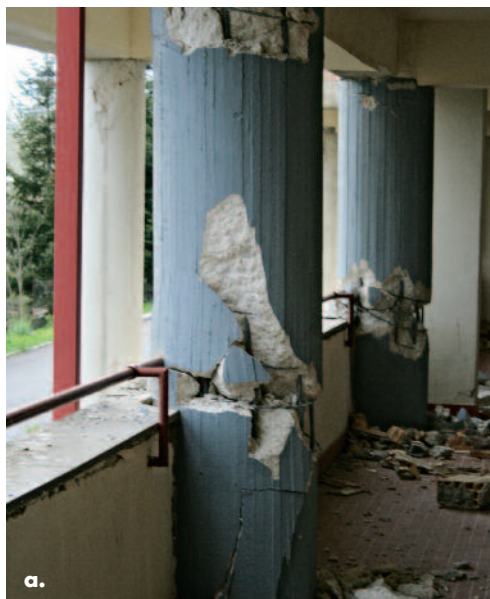
Al fine di evidenziare il ruolo non secondario che l'interazione con elementi non strutturali adiacenti quali tamponamenti, realizzati in laterizio o in calcestruzzo, può avere sulla risposta a taglio delle colonne si riportano in figura 7 i danni subiti da alcuni pilastri in c.a. In particolare, l'immagine fotografica di figura 7a evidenzia una serie di pilastri circolari caratterizzati dalla presenza di un balastra in calcestruzzo che interagisce per circa un terzo dell'altezza netta degli stessi. La diminuzione di altezza libera dei pilastri, causata dalla presenza efficace della balastra, conduce ad un incremento della sollecitazione tagliante non compatibile con la resistenza a taglio delle colonne con conseguente crisi delle stesse. Tale fenomeno interessa tutte le colonne, come può facilmente osservarsi, che sono caratterizzate dall'interazione con la suddetta balastra.

L'immagine di figura 7b riporta una tipica situazione di edifici in c.a. caratterizzati dalla presenza di un piano seminterrato adibito a garage

Fig. 7
Crisi a taglio di pilastri adiacenti ad una tamponatura parziale (a); crisi a taglio di un pilastro tozzo adiacente alle pareti di un seminterrato (b).

o deposito. Il piano seminterrato risulta caratterizzato da pareti, spesso realizzate in calcestruzzo, finalizzate al contenimento della spinta del terreno contiguo; l'altezza delle pareti è limitata rispetto alla corrispondente altezza dei pilastri al fine di consentire la realizzazione di vani finestra per l'illuminazione degli ambienti. Tale soluzione conduce, pertanto, ad una notevole diminuzione della luce netta del pilastro con conseguente incremento della richiesta tagliante. Oltretutto, la ridotta luce libera di inflessione può trasformare il generico pilastro da un elemento tipicamente snello ad un elemento caratterizzato da un rapporto luce/dimensione trasversale tale da potersi definire tozzo; tale circostanza non risulta secondaria in quanto il meccanismo resistente a taglio di un pilastro tozzo risulta diverso

da quello di un generico elemento snello. Pertanto, non considerare l'interazione delle pareti di contenimento nella fase di calcolo del pilastro conduce ad una prematura crisi fragile caratterizzata generalmente da una eccessiva compressione diagonale del calcestruzzo.

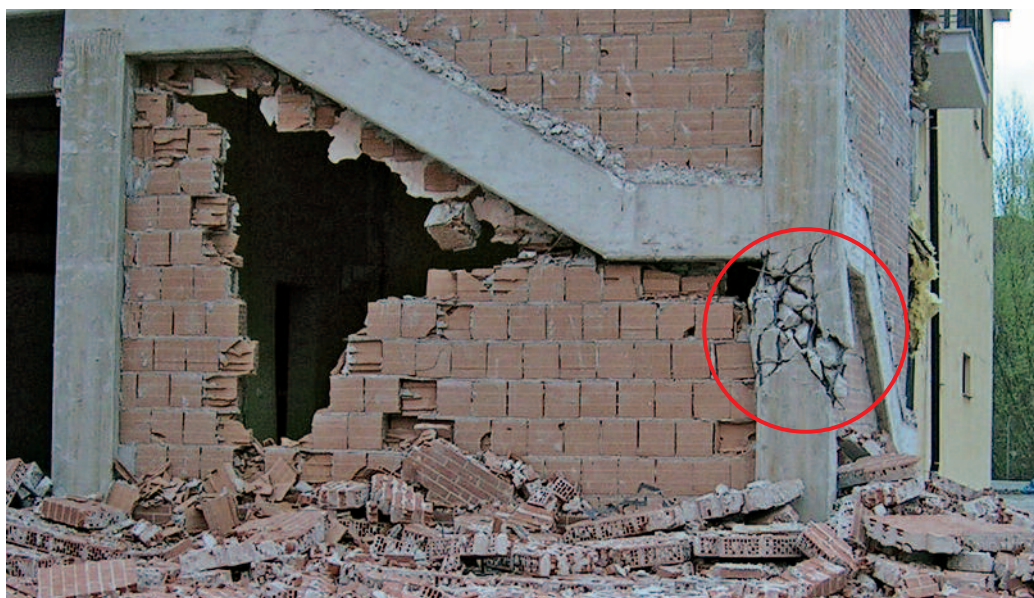
Fig. 8
Crisi a taglio di un pilastro tozzo di una scala.

Anche i pilastri del vano scala possono essere oggetto di crisi fragile. Le comuni tipologie strutturali del vano scala risultano, generalmente, caratterizzate da elementi di discontinuità rispetto alla tipica maglia rettangolare realizzata da travi e pilastri. Esso, infatti, risulta costituito da un lato dalla presenza di elementi inclinati ad asse spezzato, quali solette rampanti o travi a ginocchio, e dall'altro dalla presenza di elementi tozzi (pilastri) derivanti dall'intersezione dei primi con i pilastri del vano scala. Tali elementi contribui-

scono a fornire, in un approccio lineare del problema, una elevata rigidità traslante del corpo scala, attribuibile sia alla rigidità assiale degli elementi inclinati che alla maggiore rigidità traslazionale dei pilastri tozzi. Per tali ragioni gli elementi costituenti il vano scala sono spesso caratterizzati da consistenti richieste sismiche. I pilastri tozzi, proprio per loro configurazione geometrica, sono soggetti ad elevate richieste taglianti che possono condurre ad una prematura crisi fragile. In figura 8 è riportato un vano scala a due rampanti ortogonali caratterizzato dalla presenza di gradini a sbalzo incastrati nella contigua trave a ginocchio. In particolare, il pilastro di spigolo di luce ridotta (più che dimezzata), per effetto della presenza delle due travi a ginocchio, è caratterizzato da una tipica crisi a taglio causata dal conseguente aumento di richiesta tagliante e dalla scarsa resistenza a taglio; l'ammontare della armatura trasversale – passo e diametro delle staffe – risulta inadeguato.

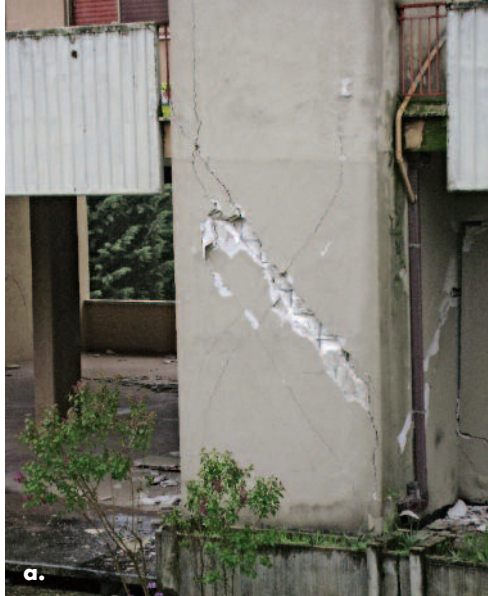
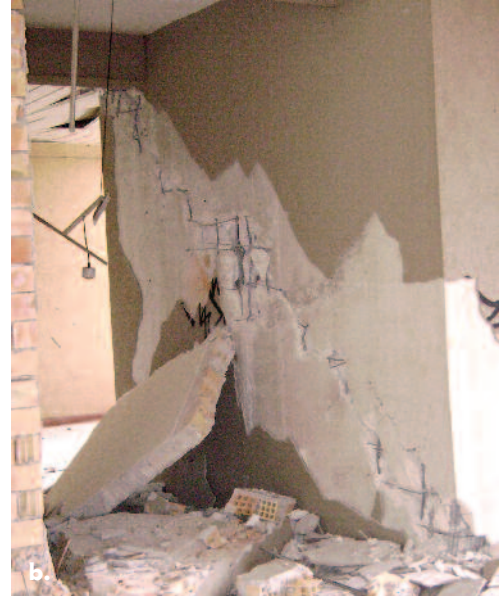
Fig. 9
Danneggiamento subito
dalle pareti in c.a.

Le crisi a taglio hanno caratterizzato anche la risposta delle pareti in c.a. In via esemplificativa sono riportati in figura 9 i danni subiti da due pareti, caratterizzate da un diverso rapporto di forma; il danno riportato dalle due pareti si manifesta in una consistente fessurazione diagonale. In tal senso, risulta evidente la modesta percentuale di armatura longitudinale e trasversale soprattutto se confrontata con i minimi prescritti dalle moderne indicazioni progettuali.

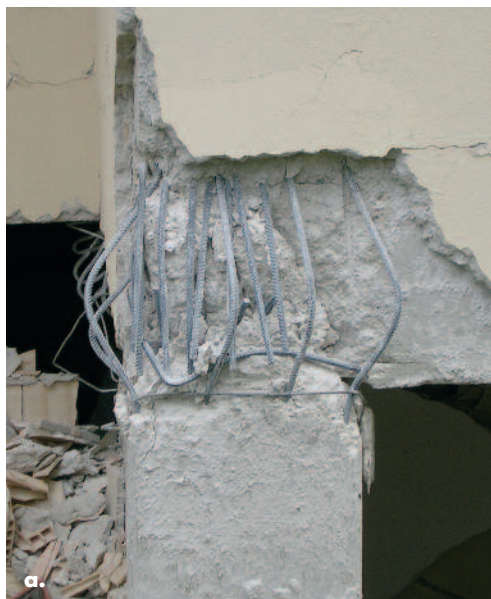
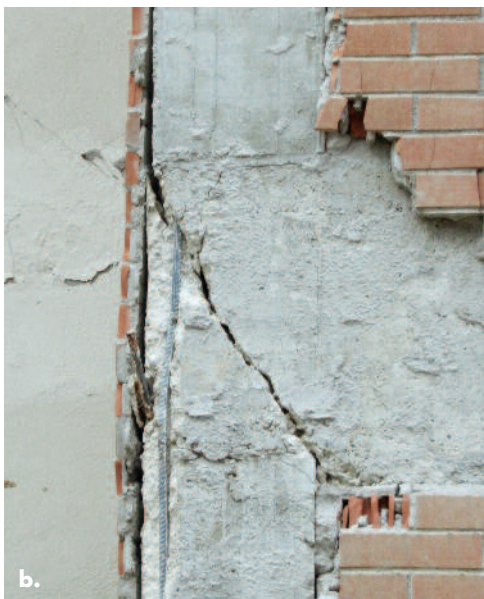
Fig. 10
Crisi di un pannello di nodo non staffato con evidente buckling delle armature compresse (a); crisi per fessurazione diagonale di un pannello di nodo (b).

Tali considerazioni trovano conferma anche nei danni subiti dagli edifici in c.a a seguito della scossa del 6 aprile. In figura 10a è riportato un nodo trave-colonna di estremità (nodo esterno) caratterizzato da una estesa fessurazione (danneggiamento) del calcestruzzo costituente il pannello nodale. L'assenza di staffe all'interno del pannello ha inoltre causato, probabilmente per effetto della azione sussultoria del sisma, il buckling delle barre di armatura longitudinale della colonna passanti all'interno del nodo che hanno prodotto una estesa espulsione del copriferro di calcestruzzo. È interessante evidenziare come l'assenza delle staffe, e quindi di una gabbia di armatura bidimensionale, abbia prodotto anche la perdita di ancoraggio delle armature longitudinali delle travi adiacenti.

L'immagine riportata in figura 10b mostra, invece, una tipica crisi per fessurazione diagonale del pannello di calcestruzzo appartenente ad un nodo di estremità. La fessura in maniera palese parte dallo spigolo inferiore (intersezione tra il pilastro inferiore e la trave adiacente) e termina nello spigolo superiore (intersezione tra il pannello e il pilastro superiore) causando la totale perdita di monoliticità della connessione. L'assenza di staffe nel nodo determina, inoltre, il buckling della barra longitudinale esterna del pilastro che interessa anche parte del pilastro inferiore sguarnito, anch'esso, di staffe almeno per i primi 30-40 cm.

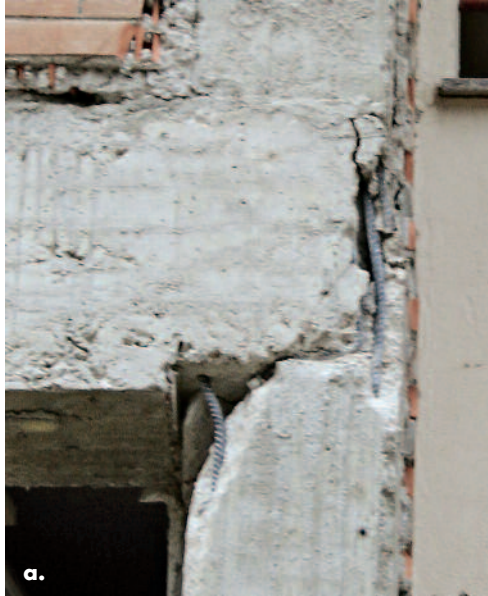
Fig. 11
Crisi in corrispondenza
dell'interfaccia nodo-
pilastro.

In figura 11a è riportata una crisi per perdita di

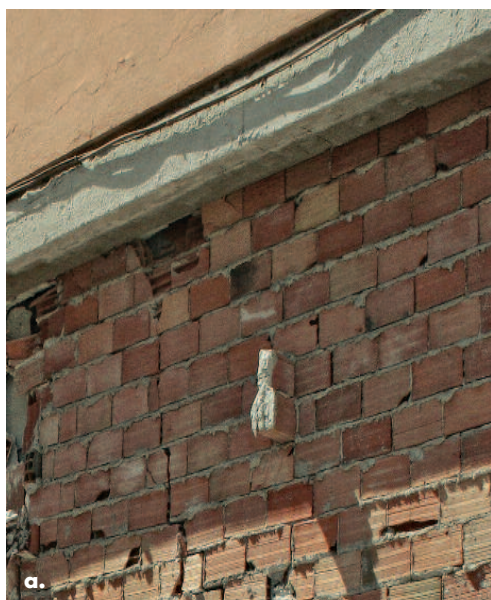
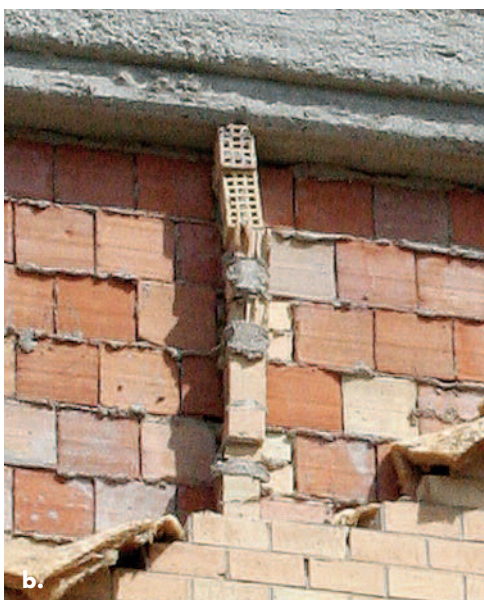
Fig. 13
Presenza di collegamento trasversale tra le due fodere costituenti la tamponatura.

La maggior parte delle tamponature esterne aquilane sono del tipo a doppia fodera ossia costituite da un pannello di tamponatura interno (generalmente in laterizio) e da un pannello di tamponatura esterna realizzato in laterizio o mattoni. Il collegamento tra le due fodere è realizzato mediante l'interposizione di elementi di laterizio, singoli ovvero a tutta altezza, posti lunga la direzione trasversale della tamponatura (vedi fig. 13); tuttavia, è lecito evidenziare dei dubbi sull'efficacia di tale collegamento.

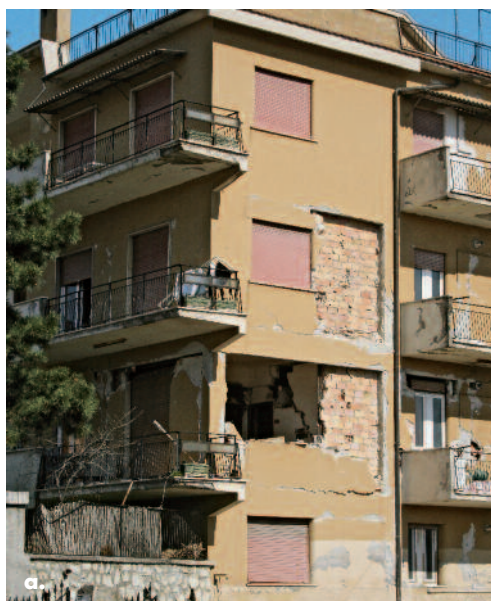
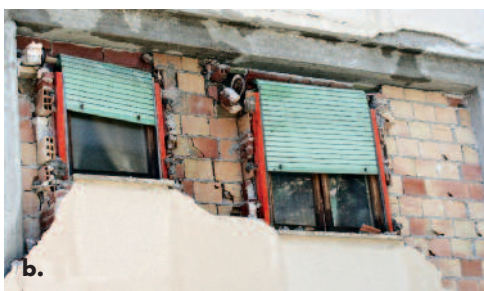
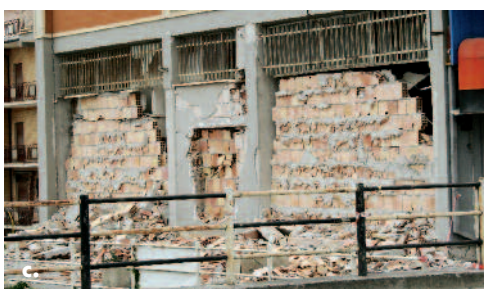
Fig. 15
Crisi di tamponature con
differenti tipologie di
aperture.

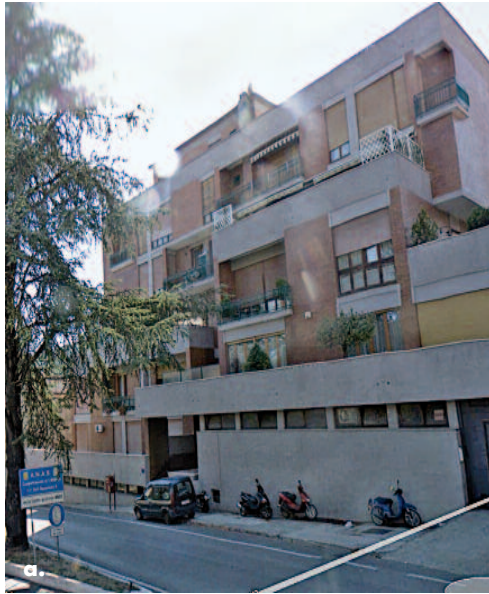
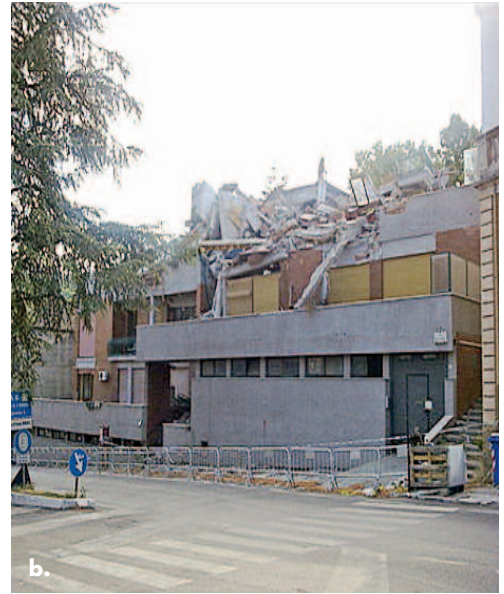
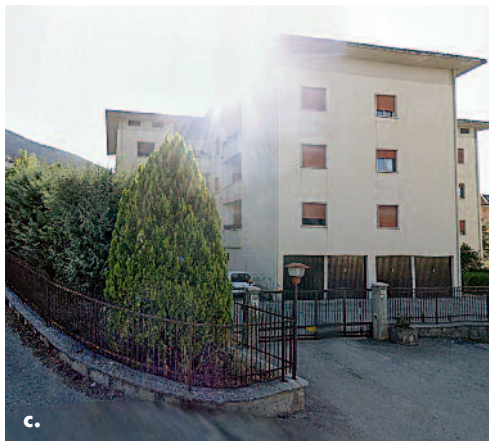
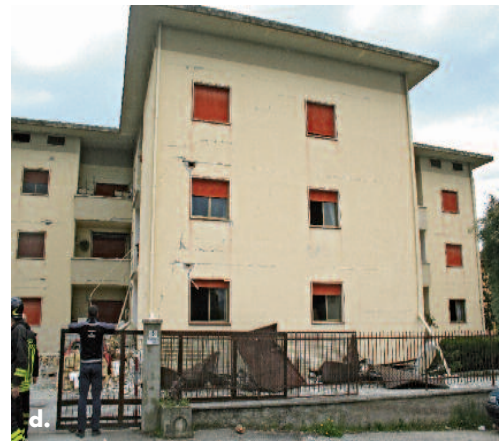
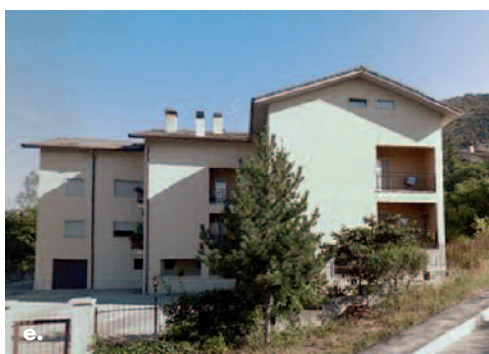
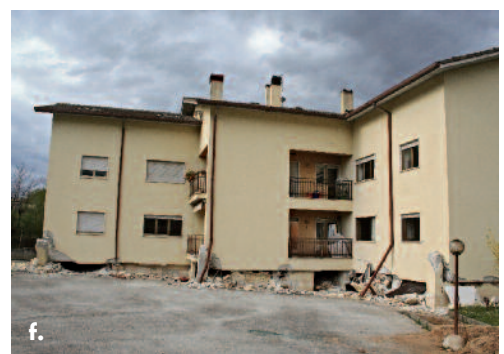
Alcuni casi singolari di crisi registratisi durante l'evento sismico e imputabili ad una irregolarità in pianta o in elevazione sono riportate nelle immagini di figura 16. In generale, nell'immagine fotografica di sinistra è riportato l'edificio integro (stato di fatto pre-sisma) mentre a destra l'edificio danneggiato (stato di fatto post-sisma). Il primo edificio, sito in Via Porta Napoli, (Fig. 16a) evidenzia una notevole irregolarità in elevazione sottolineata da sistemi resistenti che dal piano terra non si estendono a tutta altezza; parallelamente il secondo livello è caratterizzato da una evidente discontinuità nella distribuzione delle tamponature sul lato di sinistra dell'edificio (portico-terrazzo). Proprio a questo piano si registra una notevole concentrazione del danno che conseguentemente ha causato il crollo della parte superiore dell'edificio sui piani sottostanti. Gli altri due edifici (Figg. 16c e 16e) siti in Via Dante Alighieri, nella zona di Pettino a L'Aquila, sono viceversa definiti da una morfologia planimetrica riconducibile ad una T pertanto irregolare. A tale aspetto si accompagna una diversa distribuzione delle tamponature del piano terra, rispetto ai restanti piani, causata dalla presenza dei vani che consentono l'accesso ai garage sottostanti. Entrambi gli edifici sono caratterizzati da

Fig. 16
 Collapsi per meccanismi di piano soffice: edifici siti in Via Porta Napoli (a), (b) ed in Via Dante Alighieri in località Pettino (c), (d), (e), (f).

una concentrazione del danno proprio al piano terra (soft-storey) riconducibile, in primo luogo, al mancato rispetto del principio di gerarchia delle resistenze trave-pilastro, alla minore resistenza di

piano della struttura tamponata e presumibilmente alla interazione locale tra le tamponature e i pilastri contigui che ha causato una prematura crisi fragile degli stessi.
