La valutazione della sicurezza nelle strutture storiche in conglomerato cementizio armato

Sommario

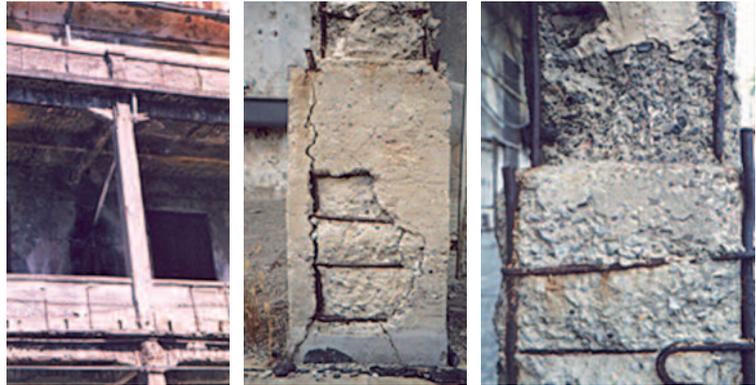
Fig. 1
Facciata in conglomerato cementizio dell'Edificio Galata, demolito per la realizzazione del nuovo Museo del Mare e della Navigazione (Genova): fenomeni di degrado.

con le problematiche connesse, per esempio, alla dismissione dei manufatti industriali, evidenziando come già il concetto di tutela di un edificio storico in calcestruzzo possa essere di difficile valutazione. La necessità di valorizzazione degli edifici industriali, ad esempio, è spesso difficilmente condivisa, sia perché la loro "storia" è troppo recente per essere considerati oggetto di conservazione, sia perché talvolta l'immagine architettonica e ambientale è difficile da apprezzare: sovente alla dismissione è seguita una rapida decadenza della struttura ed un conseguente degrado ambientale. L'abbandono ha determinato, quindi, in molti casi, la distruzione di "monumenti" industriali di grande rilievo storico, tecnologico o architettonico nell'indifferenza generale, cancellando così una parte recente della nostra storia, incentrata sullo sviluppo industriale (Fig. 1).

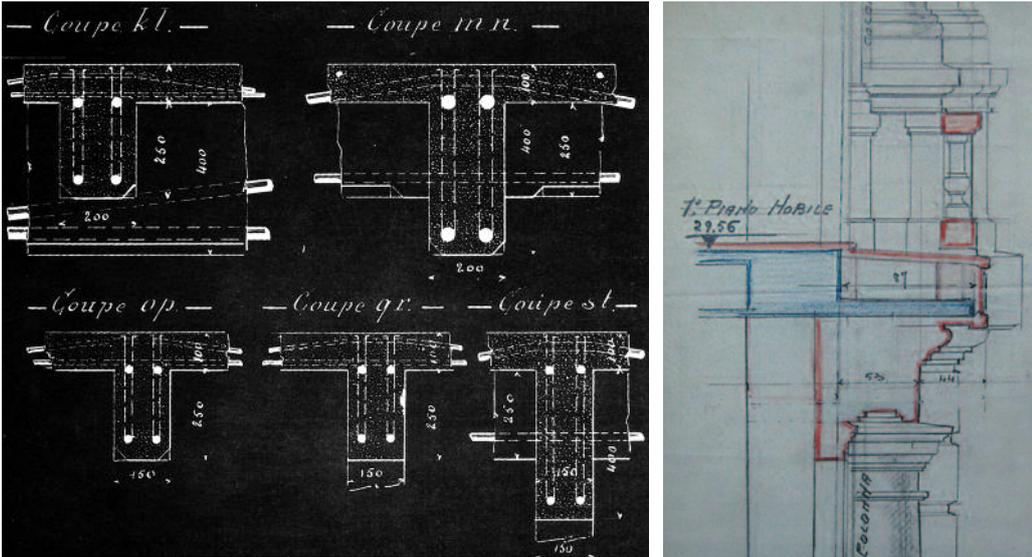
Fig. 3
 Dettagli costruttivi dell'orditura delle travi del Mercato orientale a Genova (1898) e schizzo architettonico originale dell'Hotel Colombia: presenza della controsoletta (1926).

La stessa problematica risulta, forse ancora più pregnante, per quanto riguarda i dettagli costruttivi: alcune scelte, ogni completamente abbandonate, devono essere rivalutate adottando criteri di verifica, in grado di cogliere il reale comportamento degli elementi strutturali e dei dettagli tecnologici con cui sono realizzati (Fig. 3).

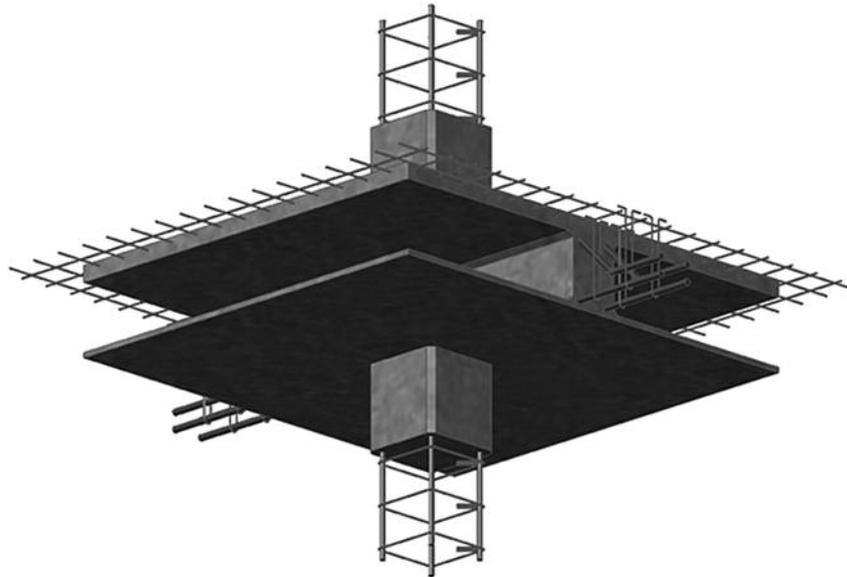
Fig. 6
Ancoraggio delle barre
longitudinali e ferri piegati
in prossimità di incastro
(Nelva & Signorelli, 1998).

vano con ganci e particolare cura veniva posta negli ancoraggi sul perimetro del solaio (Fig. 6).

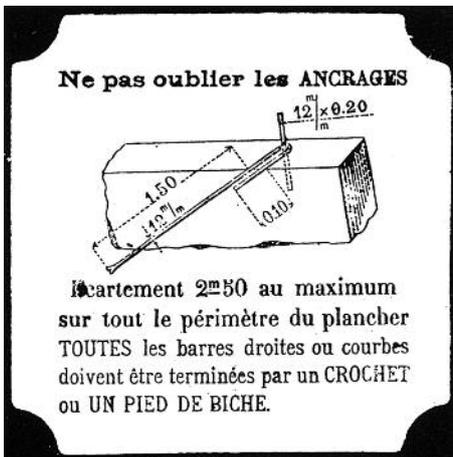
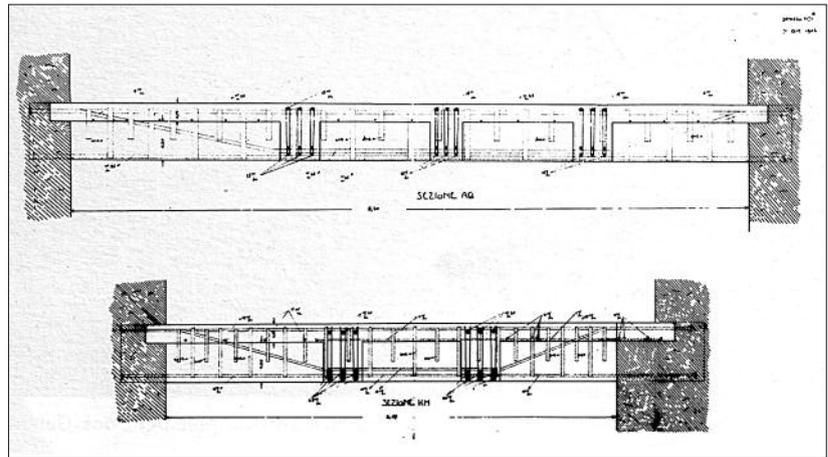
Fig. 5
Sistema Hennebique:
schema generale.

completa di un'ossatura portante monolitica in conglomerato cementizio armato che prevedeva plinti di fondazione (o travi rovesce o platea), pilastri, travi principali e secondarie, solette (Fig. 5). Nei pilastri, in generale a sezione quadrata, rettangolare o poligonale, erano previste armature metalliche longitudinali in barre a sezione circolare, tenute a posto da legature trasversali. L'armatura longitudinale era, generalmente, composta da poche barre con staffature alquanto rade. Le travi collegate monoliticamente alle solette formavano delle strutture resistenti con sezione a "T", sviluppate, frequentemente, nei due sensi ortogonali del solaio. La loro armatura era costituita da una serie di barre tonde: alcune (dritte) dislocate in prossimità della faccia inferiore della trave; altre (parallele alle prime) erano ripiegate alle due estremità verso l'alto, in modo da assicurare nelle zone d'incastro la presenza di armature metalliche sia al lembo inferiore sia a quello superiore della struttura. La ripartizione tra ferri dritti e piegati era generalmente in parti uguali. Tutti i ferri termina-

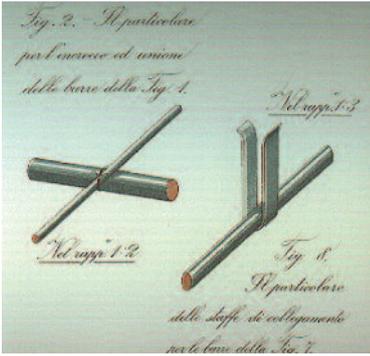
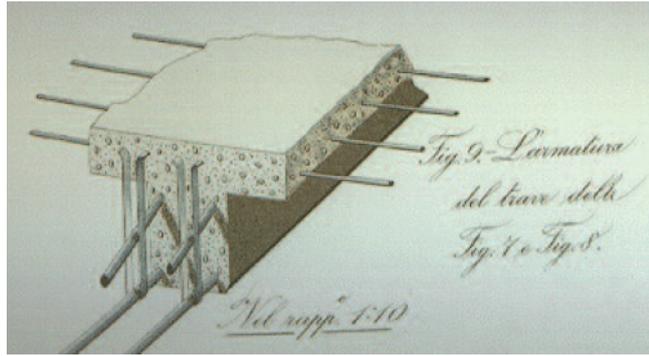
Fig. 7
Forma e posizionamento delle staffe nel metodo Hennebique.

Il sistema prevedeva, inoltre, come caratteristica fondamentale, la presenza di staffe, elementi a braccia verticali, in piattina di ferro (sezione 20 x 2 mm o 30 x 2 mm) o in barre tonde, che contrastavano gli sforzi di taglio presenti nell'elemento inflesso (Fig. 7).

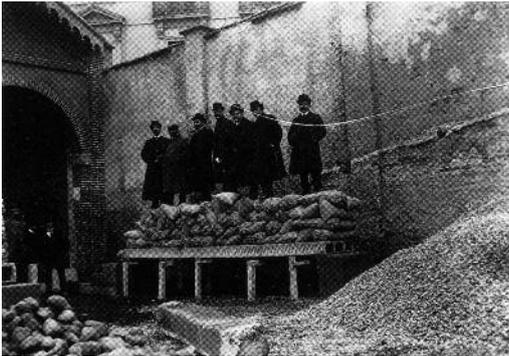
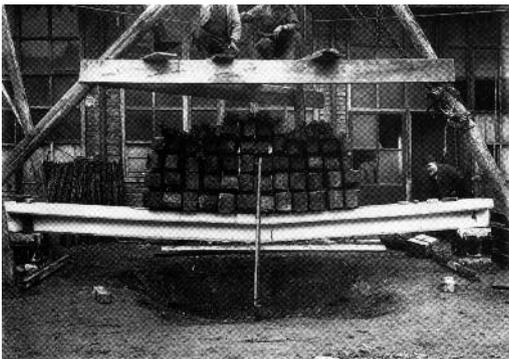
Fig. 8
Prove di carico e certificati di resistenza su campioni (Nelva & Signorelli, 1998).

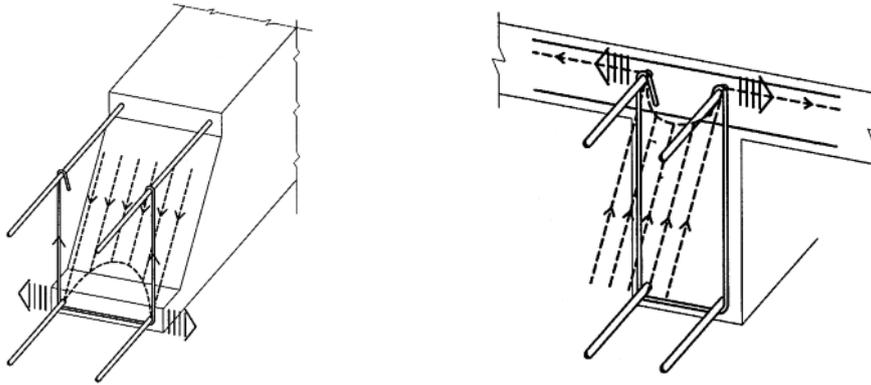
Fig. 9
Comportamento trasversale a taglio di una trave (vista assonometrica) (Mezzina et al., 2008).

La figura 9a mostra come il braccio orizzontale di staffa debba generalmente essere disposto al lembo inferiore della sezione della trave, ove le spinte orizzontali non hanno altra possibilità di trovare equilibrio, oltre a quella di impegnare a trazione il calcestruzzo. La figura 9b mostra come la presenza di un impalcato renda possibile l'impiego di staffe aperte superiormente.

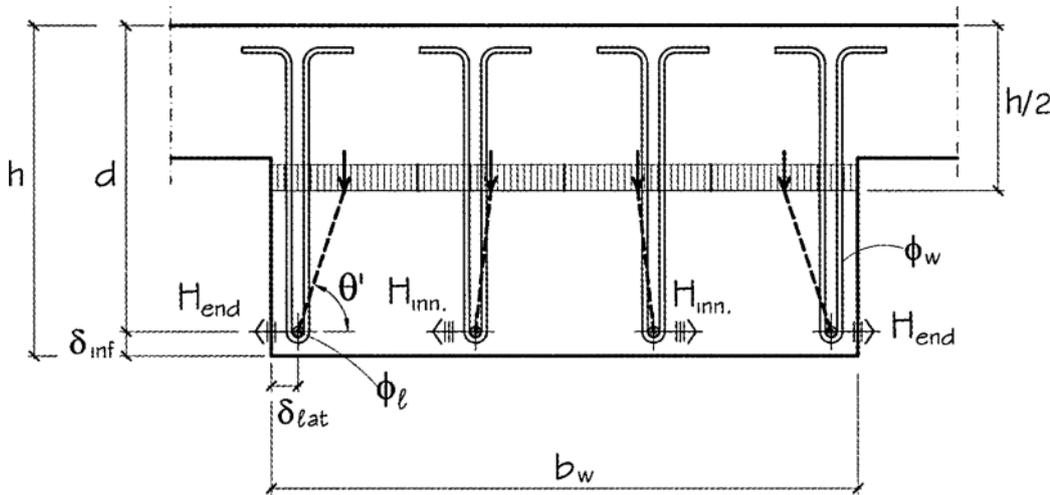
Fig. 10
Modello di analisi del comportamento trasversale a taglio di una trave provvista di connettori ad "U" (Mezzina et al., 2008).

Le travi utilizzate nel passato erano spesso dotate di connettori ad "U" (Fig. 10) in luogo di staffe. In questo caso l'equilibrio delle spinte trasversali inferiori può avvenire solo grazie alla resistenza a trazione del calcestruzzo. In figura 10 è rappresentato un modello interpretativo del comportamento trasversale in presenza di connettori ad "U". La situazione più critica è rappresentata dalla zona in cui viene introdotta la spinta di estremità (H_{end}).

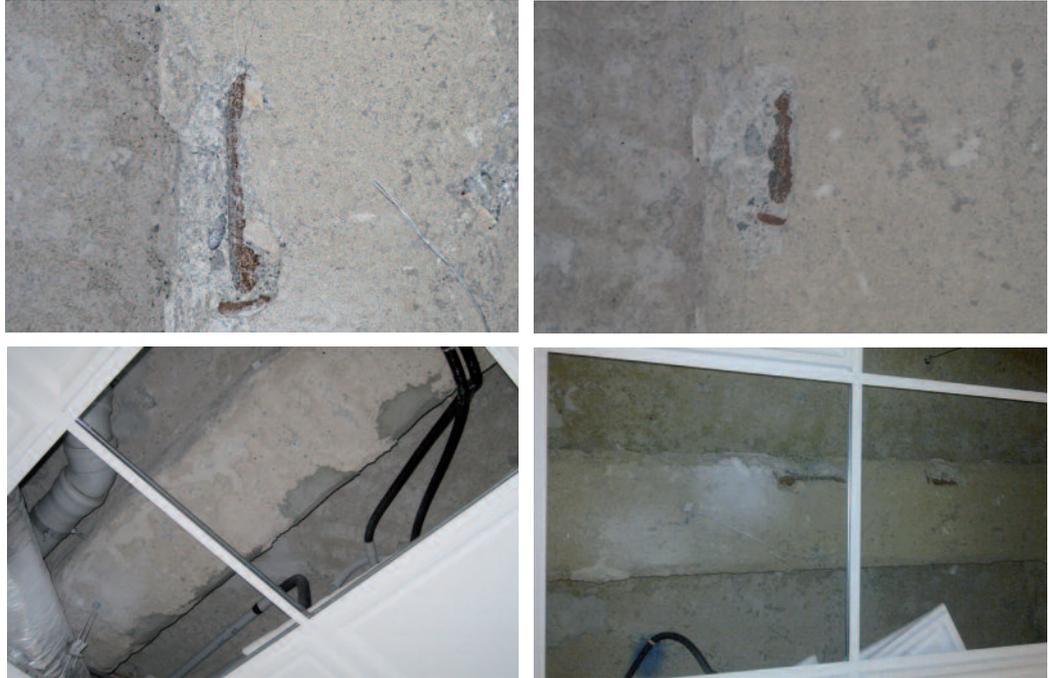
Fig. 11
Travi emergenti rispetto la
controsoletta intradossale:
espulsione del copriferro.

quota originaria. Tale discrepanza nella fase esecutiva, oltre a generare un evidente problema estetico (la mancanza di un intradosso piano), ha determinato l'insorgere di spinte trasversali nelle travi per il mancato confinamento che avrebbe offerto la soletta inferiore. Se da un punto di vista estetico il tutto è stato risolto, in un recente passato, con un nuovo controsoffitto in cartongesso, da un punto di vista strutturale si sono generate una serie d'espulsioni di copriferro proprio in corrispondenza dei connettori ad "U" (Fig. 11), dove il copriferro è minore e tende a localizzarsi il puntone compresso.

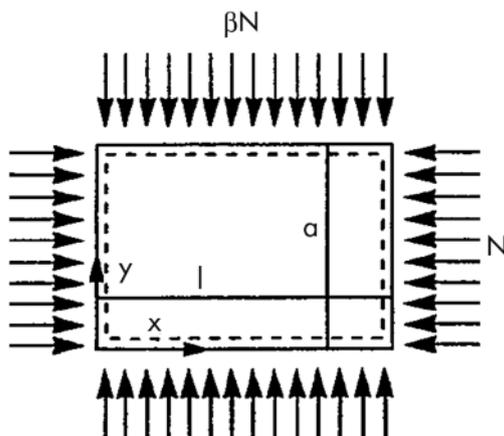
Fig. 12
Schematizzazione del problema di una lastra caricata nel proprio piano.

stica, omogenea, isotropa, semplicemente appoggiata su tutto il contorno, compressa uniformemente nel piano medio secondo due direzioni ortogonali (Fig. 12). In ipotesi di piccoli spostamenti, la soluzione del problema piano nelle tensioni, prevede unicamente tensioni e deformazioni membranali. Tuttavia esistono altre condizioni di equilibrio, variate rispetto alla fondamentale, che manifestano il fenomeno dell'imbozzamento, rappresentante forme modali della piastra, sempre equilibrate col carico esterno. Tale fenomeno si manifesta principalmente se le piastre sono sottili e, pertanto, il modello utilizzato trascura le deformazioni trasversali a taglio.

(E , ν , h rispettivamente modulo elastico, coefficiente di Poisson del materiale, h spessore della piastra); w lo spostamento trasversale al piano medio della piastra e N le tre componenti della forza normale agenti nel piano xy della lastra. Le condizioni al contorno risultano, con riferimento alla figura 12:

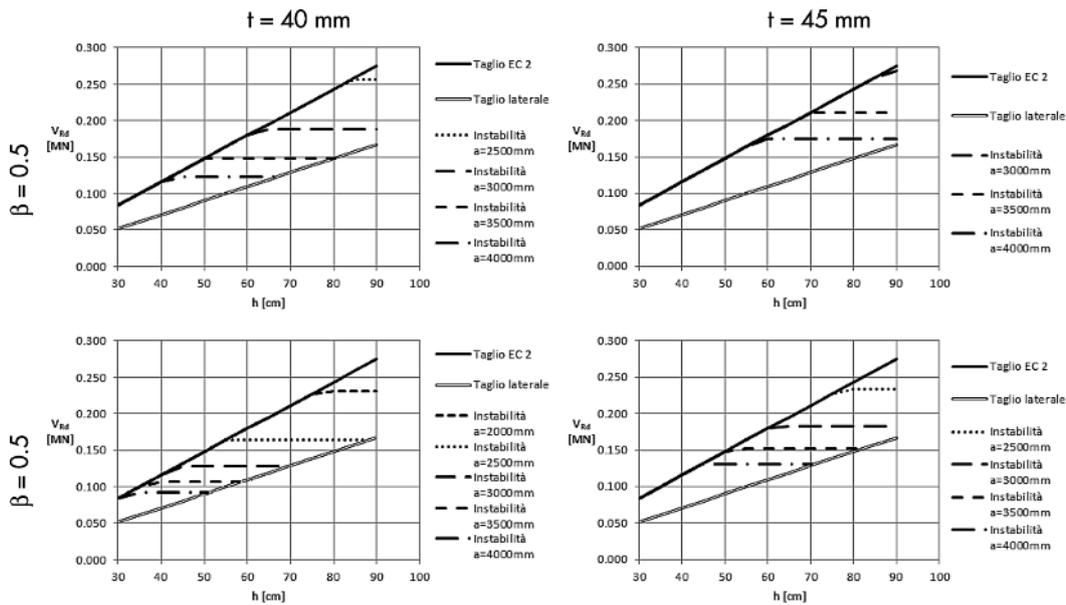
Tabella 1 - Verifica a taglio secondo i diversi meccanismi individuati

controsoletta (situazione abbastanza frequente, in particolar modo per le prime realizzazioni o in quelle di limitato pregio) il valore della resistenza a taglio sia governato dalla rottura per taglio laterale a seguito del superamento della resistenza a trazione del copriferro (linea doppia grigia).

La presenza della controsoletta determina un incremento della resistenza a taglio che può arrivare fino ai valori ottenibili dall'applicazione della Norma Tecnica (EC2 o NTC 2008) se non insorgono prima problemi d'instabilità della soletta stessa. In questa configurazione, la resistenza a taglio-trazione è superiore alla resistenza per schiacciamento del puntone compresso, ma non può essere totalmente esplicitata dalla trave per l'insorgere dell'instabilità.

Nel caso in esame, i grafici permettono di apprezzare come lo spessore limitato delle controsolette e campi di solaio di dimensioni significative amplificano tale fenomeno, riducendo significativamente i valori di resistenza a taglio. È interessante notare come una volta raggiunto il carico che determina l'instabilità della soletta,
