Comportamento di nodi trave-pilastro sismo-resistenti in struttura mista di tipo tralicciato soggetti ad azioni cicliche

R. Scotta¹, L. Tesser² ■

Sommario

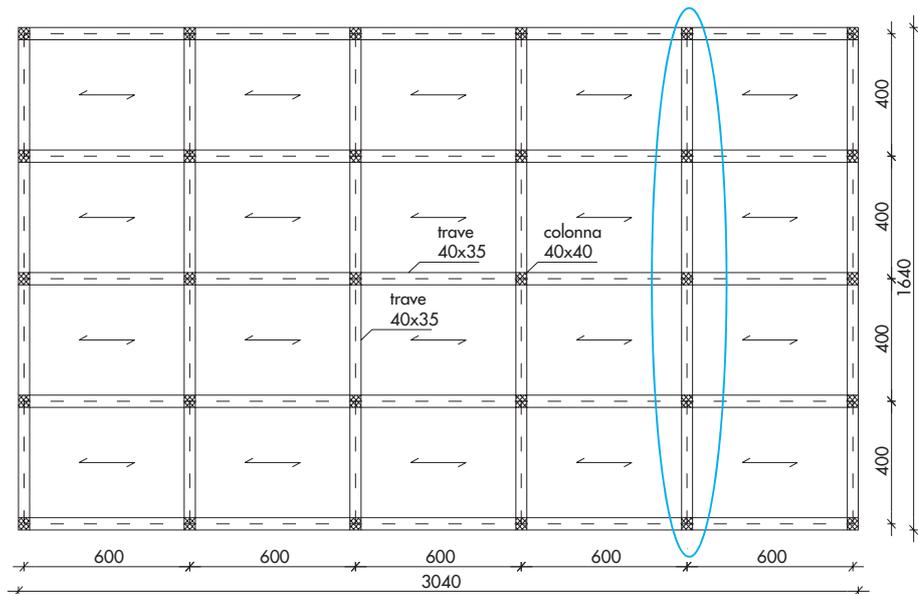
Figura 1
Pianta dell'edificio tipo con indicazione del telaio scelto (misure espresse in cm).

Per la progettazione dei nodi trave-pilastro da sottoporre alle prove di laboratorio si è fatto riferimento ad un tipico edificio di 4 piani con struttura a telaio regolare in c.a. con maglia dei pilastri in pianta di 4 m x 6 m (Figura 1). In partico-

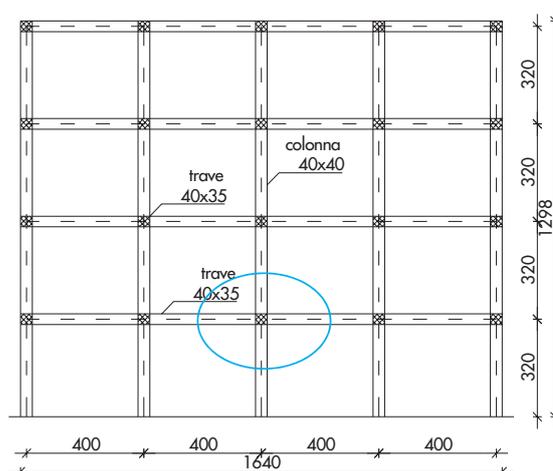
Figura 2
Prospetto del telaio con indicazione del nodo trave-pilastro estrapolato (misure espresse in cm).

lare si è focalizzata l'attenzione su un telaio portante con interasse dei pilastri pari a 4,00 m ed altezza interpiano pari a 3,20 m (Figura 2). La progettazione è coerente con il vigente D.M. 14 gennaio 2008 nel rispetto delle prescrizioni generali e dei dettagli costruttivi previsti per la classe di

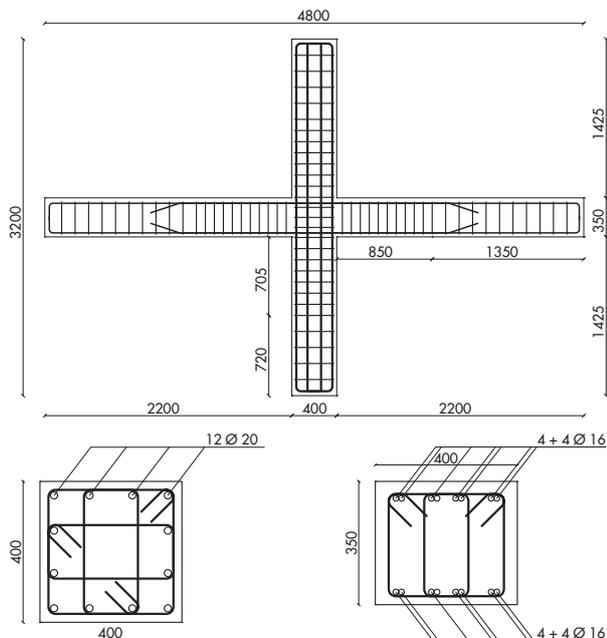
Il nodo in c.a. normale viene indicato con nodo n. 1 (Figura 3). Il pilastro è armato con 12 barre di diametro 20 mm e staffe a 4 braccia di diametro 8 mm ad un interasse di 100 e 150 mm. Le travi sono armate con 8+8 barre longitudinali di diametro 16 mm e da staffe a 4 braccia di

diametro 8 mm ed interasse compreso fra 80 e 120 mm.

Figura 3
Vista laterale e sezioni di pilastro e trave del nodo n. 1.

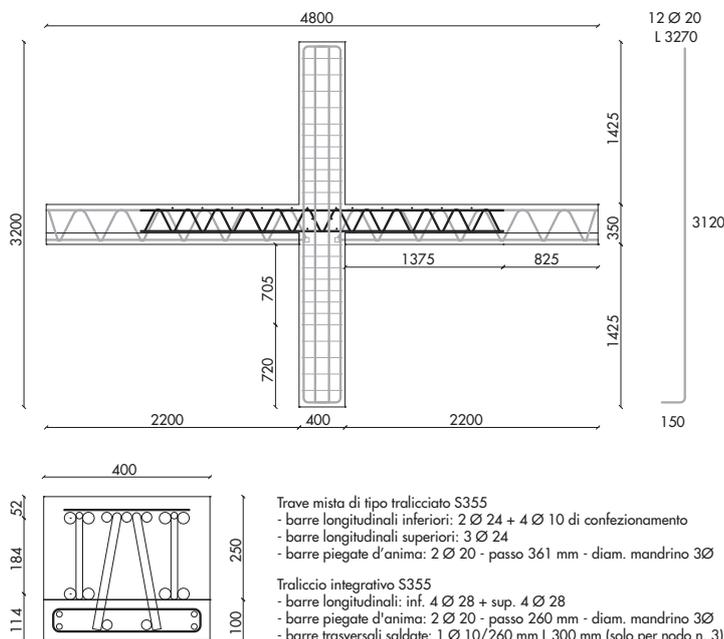
Figura 4
Prospetto esecutivo nodo n. 2 e n. 3 con travi in struttura mista e pilastri in c.a. normale.

Figura 5
Sezione della trave dei nodi n. 2 e n. 3 composta da zoccolo in calcestruzzo e traliccio integrativo a U rovescia.

Trave mista di tipo tralicciato S355
 - barre longitudinali inferiori: 2 Ø 24 + 4 Ø 10 di confezionamento
 - barre longitudinali superiori: 3 Ø 24
 - barre piegate d'anima: 2 Ø 20 - passo 361 mm - diam. mandrino 3Ø

Traliccio integrativo S355
 - barre longitudinali: inf. 4 Ø 28 + sup. 4 Ø 28
 - barre piegate d'anima: 2 Ø 20 - passo 260 mm - diam. mandrino 3Ø
 - barre trasversali saldate: 1 Ø 10/260 mm L 300 mm (solo per nodo n. 3)

Trattasi di nodi con pilastri in c.a. normale, armati come nel nodo n. 1, e travi miste di tipo tralicciato dotate di fondello in calcestruzzo. La continuità delle travi è assicurata da due tralicci integrativi lineari che attraversano il nodo, late-

ralmente rispetto all'armatura di confezionamento delle travi (Figura 4). Nel nodo n. 2 tali tralicci integrativi non hanno alcun collegamento reciproco, mentre nel nodo n. 3 i due tralicci sono collegati tramite delle barre trasversali superiori saldate con funzione di calastrelli (Figura 5).

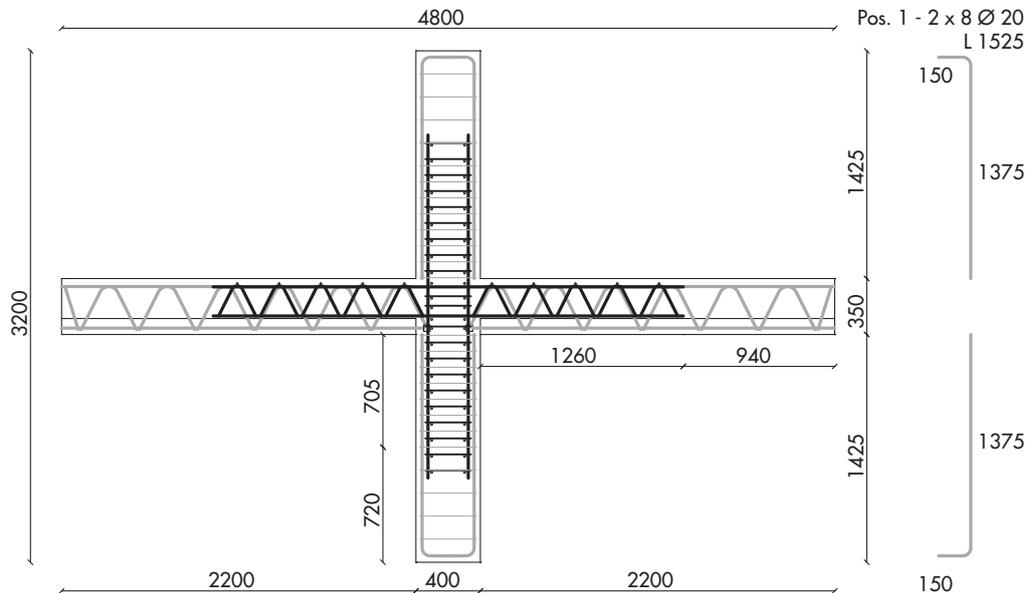
Figura 6
Prospetto esecutivo nodo n. 4 con evidenziato il traliccio integrativo a croce.

gono saldati ad un traliccio che si inserisce nei pilastri, in modo da formare un traliccio integrativo a croce (Figura 6).

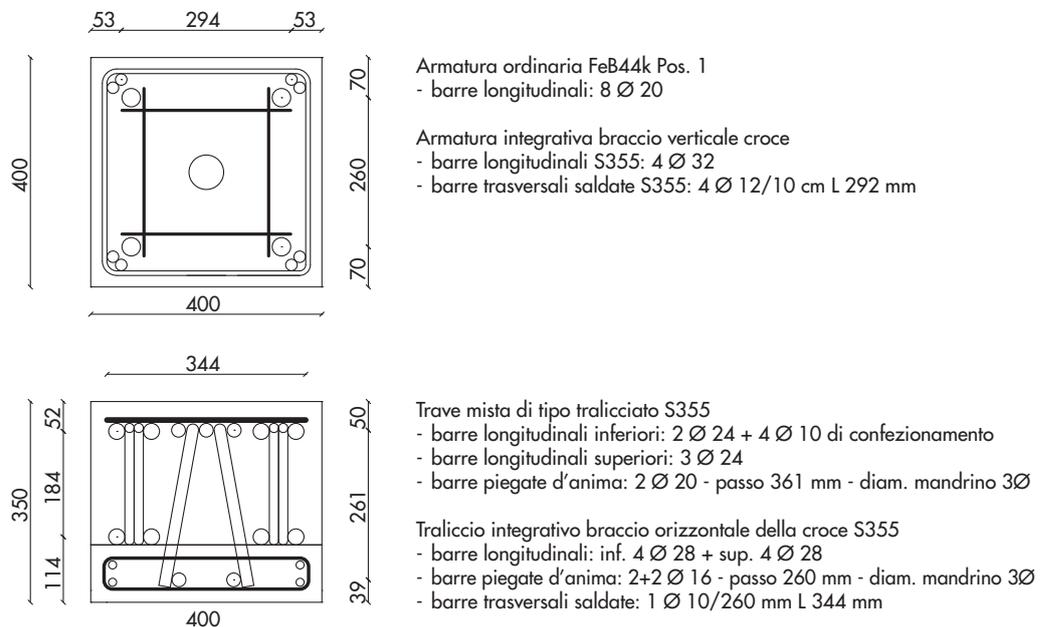
Figura 7
Sezione del pilastro e della trave del nodo n. 4 con traliccio integrativo a croce.

Il traliccio integrativo a croce e le travi devono essere posizionate e sostenute provvisoriamente prima del getto del pilastro al piano inferiore. L'armatura dei pilastri si interrompe in corrispondenza del nodo. La gabbia di armatura dei pilastri deve essere conformata in modo tale da consentire l'agevole inserimento al suo interno della parte verticale del traliccio. In Figura 7 vi sono le sezioni del pilastro e delle travi del nodo 4.

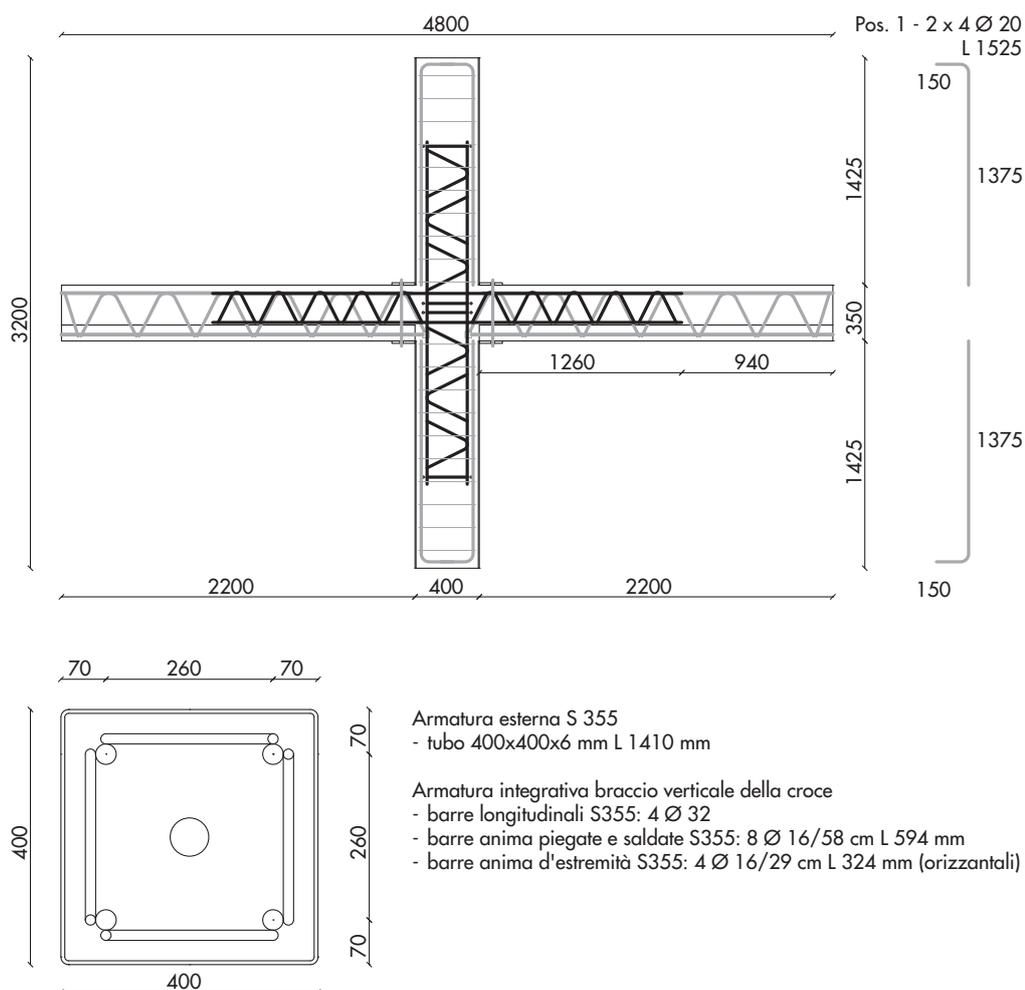
Figura 8
Prospetto esecutivo nodo n. 5 con travi in struttura mista, traliccio integrativo a croce e pilastro incamiciato.

Figura 9
Sezione del pilastro composto incamiciato del nodo n. 5 con inserito il traliccio a croce saldato.

La continuità della camicia in acciaio del pilastro, interrotta in corrispondenza del nodo, è parzialmente ripristinata mediante 4 barre filettate $\phi 20$ passanti attraverso la testa delle travi. La rappresentazione completa del nodo n. 5 è riportata nelle Figure 8 e 9.

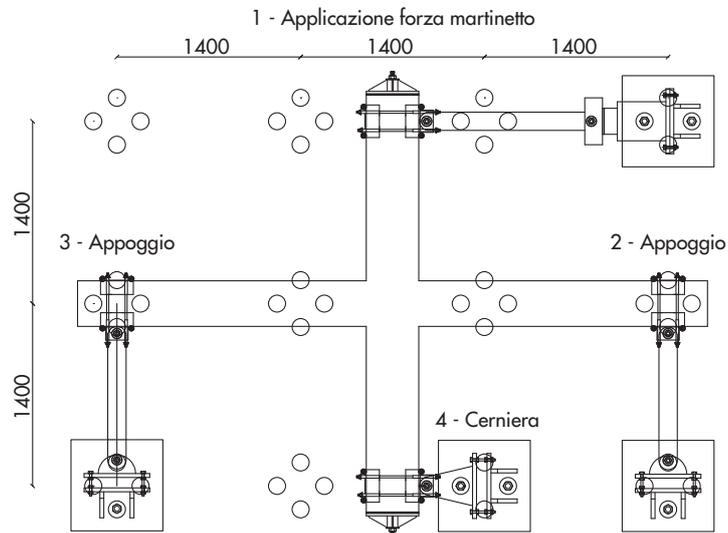
Figura 10
Pianta del sistema di vincolo al piano del laboratorio e applicazione carico del nodo trave-pilastro.

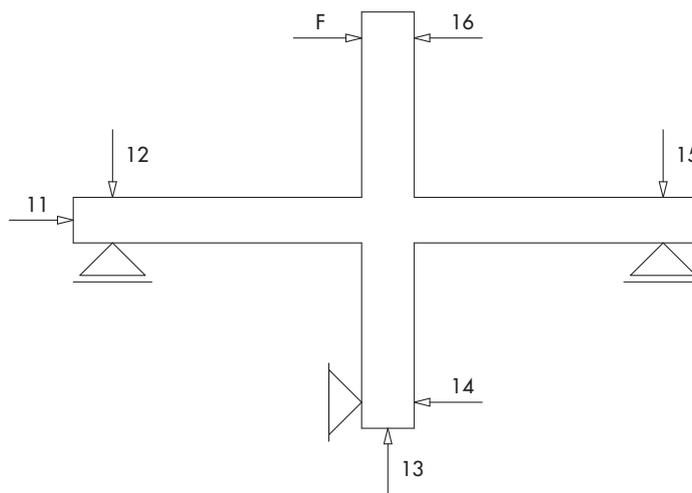
1 trasduttore per la misura dello spostamento longitudinale delle travi	strumento	n. 11
2 trasduttori per la misura della cedevolezza del vincolo di appoggio delle travi	strumento	n. 12 e 15
1 trasduttore per la misura della traslazione longitudinale del pilastro	strumento	n. 13
1 trasduttore per la misura della cedevolezza del vincolo di cerniera del pilastro	strumento	n. 14
1 trasduttore per la misura dello spostamento in sommità al pilastro dove è applicata la forza	strumento	n. 16

Figura 11
Schema di posizionamento di vincoli e di trasduttori induttivi di spostamento.

menti di misura. In particolare sono stati disposti sei trasduttori induttivi di spostamento con corsa massima pari a 10, 50 e 200 mm, disposti come in Figura 11 ed utilizzati in accordo con quanto riportato in Tabella 2. Sulle barre di armatura e sui tralicci integrativi si sono disposti degli strain-gauges

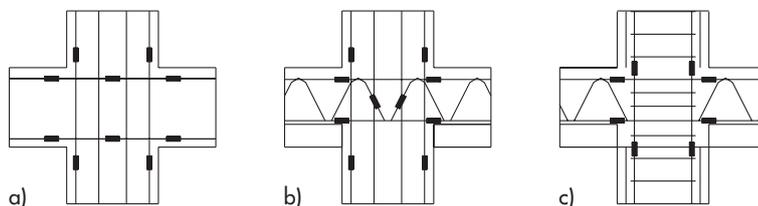
Figura 12
Schema di posizionamento degli strain-gauges applicati alle barre di acciaio all'interno dei nodi: (a) nodo n. 1 in c.a. ordinario; (b) nodi n. 2 e 3 con tralicci integrativi lineari; (c) nodi n. 4 e 5 con tralicci integrativi a croce.

prima del getto di calcestruzzo per monitorare le deformazioni delle barre ai diversi livelli di carico. Gli strain-gauges, con resistenza pari a $120 \Omega \pm 0.35\%$ e fattore calibro $2.08 \pm 1\%$, sono stati applicati sulle barre di acciaio costituenti armatura e tralicci secondo gli schemi di Figura 12.

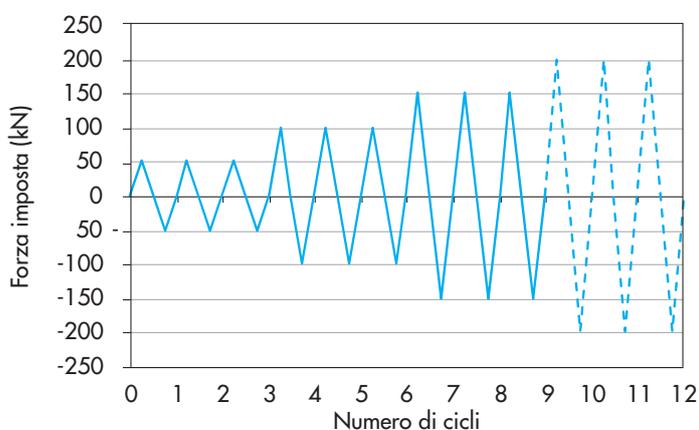
Figura 13
Tipica storia di carico dei nodi.

La tipica storia di carico dei nodi prevede 3 cicli di carico/scarico con valori massimi di forza imposta crescenti pari a ± 50 kN, ± 100 kN, ± 150 kN e poi gli ultimi cicli estesi fino al raggiungimento della corsa massima in spostamento del martinetto (cfr. Figura 13). Ogni ciclo comprende la ripetizione per 3 volte degli spostamenti massimi e minimi raggiunti. Gli spostamenti misurati sono stati depurati dalle componenti di movimento a corpo rigido dovuti alla cedevolezza dei sistemi di vincolo. Così, ad esempio, lo spostamento in sommità al pilastro depurato dal moto rigido di traslazione e rotazione, u_{16}^d , è dato dalla seguente formula

I cicli di spostamento applicati dal martinetto sono stati di entità crescente anche oltre il raggiungimento dello snervamento della struttura. Si è proceduto con i cicli fino al raggiungimento della massima capacità di estensione del martinetto. Anche per effetto dei giochi dei sistemi di vincolo, la corsa limitata del martinetto non ha permesso di esaurire completamente la duttilità dei nodi travepilastro sebbene ciascuno di essi abbia maturato notevoli deformazioni plastiche.

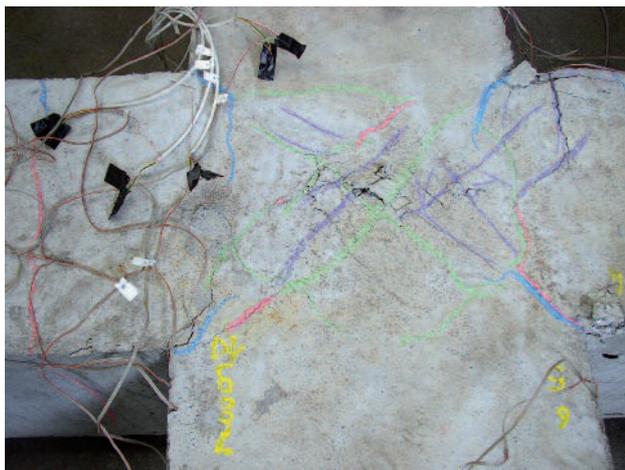
Figura 14
Particolare del pannello del
nodo n. 1 dopo la prova.

In Figura 14 viene mostrata la foto ravvicinata del pannello nodale al termine dell'esperimento. In particolare si vedono le fessure che si sono progressivamente palesate. Per facilitarne la lettura, sono state evidenziate con colori diversi le fessurazioni formatesi in seguito a ciascuna tripla di cicli di carico: il colore blu evidenzia le fessurazioni comparse nei primi cicli a ± 50 kN, il colore verde quelle comparse a ± 100 kN, il colore rosso quelle apparse a ± 150 kN ed infine

il colore viola indica le fessure rilevate dopo il raggiungimento degli spostamenti massimi imposti alla struttura, pari a circa ± 150 mm.

Dall'analisi di tali dati si può affermare che i cicli a 1/3 della forza di taglio di progetto hanno prodotto una fessurazione limitata al nodo, a partire dagli spigoli di raccordo tra trave e pilastro. Nel corso dei cicli a 2/3 della forza di taglio di progetto si sono verificate le prime fessure flessionali sulle travi e alcune modeste fessurazioni diagonali sul pannello di nodo. Al raggiungimento della forza di taglio di progetto il sistema di fessurazioni è rimasto stabile e successivamente si è visto solo l'assestamento di fessure già presenti. Nell'ultimo ciclo, all'aumentare del carico, le fessurazioni si sono estese fino alla formazione della cerniera plastica sulle travi in prossimità del nodo in corrispondenza ad un valore del carico pari a circa 180 kN. La resistenza del provino è stata quindi pari a circa 190 kN. Non si è potuto esaurire la duttilità del nodo trave-pilastro a causa dei limiti della strumentazione di laboratorio. Alla fine della prova si è potuto constatare l'assenza di fessurazioni taglienti in travi e pilastri e l'integrità dei pilastri al di fuori della zona nodale, verificando così il soddisfacimento delle prestazioni di progetto relative alla gerarchia delle resistenze.

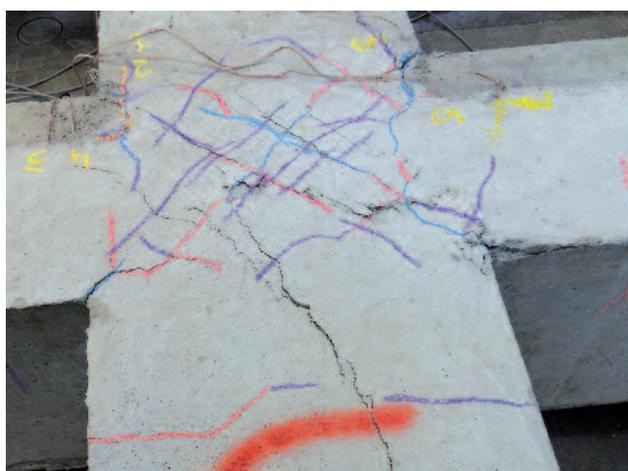
Figura 15
Particolare del pannello del
nodo n. 1 dopo la prova.

di gessi colorati. In questo caso il colore blu evidenzia le fessurazioni comparse nei primi cicli con forza applicata pari a ± 50 kN, il colore rosso quelle comparse a circa ± 100 kN ed confermatesi nei cicli a ± 150 kN ed infine il colore viola indica le fessure prodottesi in concomitanza all'ultimo ciclo effettuato in cui sono stati raggiunti i massimi valori di spostamento. I primi cicli di carico per i quali è stato applicato 1/3 della forza di progetto hanno prodotto una limitata fessurazione del pannello di nodo con alcune fessure principali sviluppatesi a partire dagli spigoli di raccordo tra travi e pilastri e solo una coppia di modeste fessure diagonali al centro del nodo stesso. Nei successivi cicli a 2/3 della forza di progetto, sono apparse nuove fessure sulle travi e diagonali sul pannello di nodo. La loro ampiezza si è mantenuta modesta. Ancor più modesta è stata la fessura apparsa su un pilastro. Tale sistema fessurativo si è poi stabilizzato nel corso dei cicli alla forza di progetto. Nel corso dell'ultimo ciclo di carico scarico si sono formate fessure flessionali più ampie nelle travi a testimoniare l'avvenuta formazione

di cerniere plastiche in corrispondenza di un carico applicato pari a circa 180 kN. La resistenza finale del nodo è stata pari a circa 210 kN. Al raggiungimento del massimo spostamento imposto pari a circa 120 mm una fessura ha interessato il pilastro nella zona limitrofa al pannello di nodo. Il grafico forza applicata-spostamento in sommità al pilastro è riportato in Figura 20.

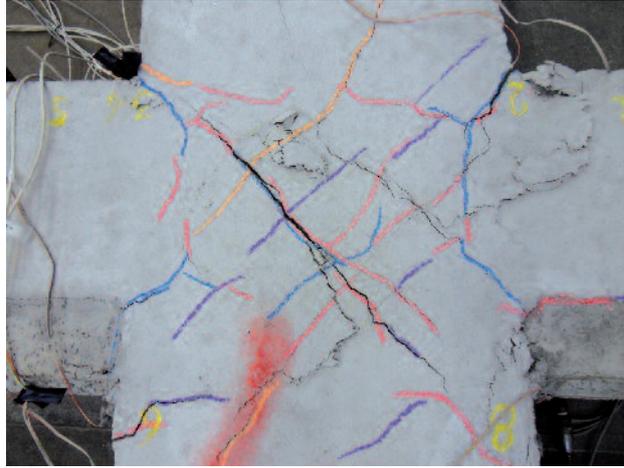
Figura 16
Particolare del pannello del
nodo n. 3 dopo la prova.

La foto in Figura 16, scattata a prova ultimata, rappresenta il sistema fessurativo del pannello di nodo che si è progressivamente prodotto. Con la medesima convenzione adottata per il nodo n. 2, le fessure evidenziate con il colore blu si sono formate nei cicli a ± 50 kN, con il colore rosso nei cicli a ± 100 kN, con il colore viola a ± 150 kN, mentre il colore arancione rimarca le fessure verificatesi nell'ultimo ciclo di carico/scarico.

Anche in questo caso i cicli a 1/3 della forza di progetto hanno prodotto alcune modeste fessure prodottesi a partire dagli spigoli al raccordo tra travi e pilastri e molto limitatamente all'interno del pannello di nodo. I cicli di carico a 2/3 della forza di progetto hanno provocato la formazione di nuove fessure ed in particolare di fes-

sure sulle travi, diagonali sul pannello di nodo e molto limitate fessure sui pilastri.

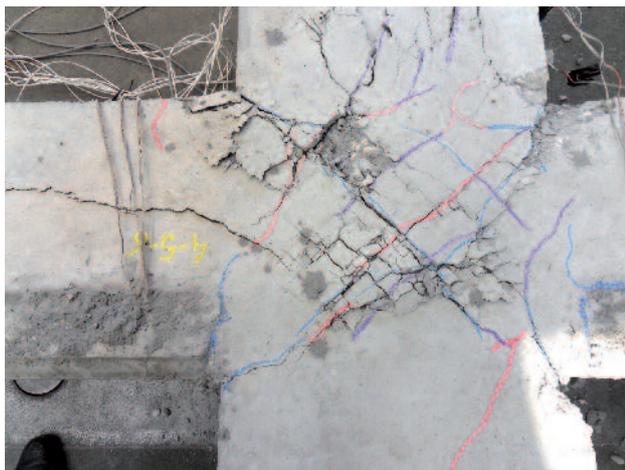
Figura 17
Particolare del pannello del
nodo n. 4 dopo la prova.

I cicli di carico a 1/3 della forza di progetto hanno prodotto anche in questo caso una fessurazione molto limitata del nodo. A loro volta i cicli a 2/3 della forza di progetto hanno causato le fessurazioni flessionali nelle sezioni delle travi ed alcune fessure diagonali nel pannello nodale. Tali fessure si sono quindi stabilizzate nel corso dei cicli alla forza di progetto. Il primo ciclo successivo ha visto lo snervamento della struttura a seguito della formazione di cerniere plastiche nelle sezioni delle travi. Queste sono state accompagnate dall'amplificarsi delle fessure di origine flessionale e da una parziale perdita del copriferro. Sono contestualmente apparse anche nuove fessure del pannello nodale. La formazione delle cerniere plastiche delle travi si è verificata per un carico applicato pari a circa 165 kN. La resistenza ultima raggiunta dal provino è stata di circa 180 kN. Nel corso degli ultimi cicli tutte le fessure già presenti si sono ampliate dando luogo ad intenso danneggiamento del pannello nodale. Alcune fessure diagonali del pannello nodale si sono progressivamente inoltrate nelle regioni adiacenti di travi e pilastri. Si sottolinea che il degrado del nodo n. 4

visibile in Figura 17 è stato prodotto dai tre cicli consecutivi di ampiezza massima. Il grafico forza applicata-spostamento in sommità al pilastro è riportato in Figura 19.

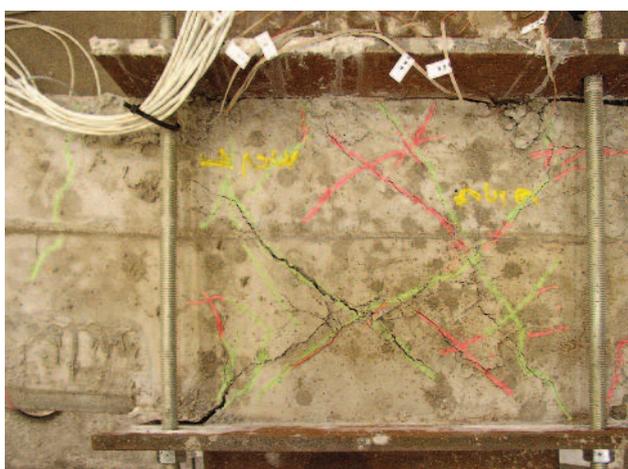
Figura 18
Particolare del pannello del
nodo n. 5 dopo la prova.

A termine della prova è stata scattata la foto del pannello nodale di Figura 18 che raffigura lo stato fessurativo. Il colore blu ricalca le fessure comparse nei cicli a ± 50 kN, il colore verde quelle a ± 100 kN ed approfonditesi a ± 150 kN ed infine il colore rosso indica le fessure apertes

nel corso dell'ultimo ciclo di carico. Dall'immagine si evince che le fessurazioni seguite ad 1/3 della forza di progetto sono nulle nella regione nodale. Nel successivo ciclo a 2/3 della forza di progetto si sono create le principali fessure sulle travi e diagonali nel pannello di nodo. Tali fessure si sono poi amplificate progressivamente in tutti i cicli successivi. Nei cicli in cui la forza applicata era pari a quella di progetto sono apparse alcune nuove modeste fessure diagonali nella regione nodale, che sono comunque rimaste di ampiezza limitata fino alla fine della prova. La formazione delle cerniere

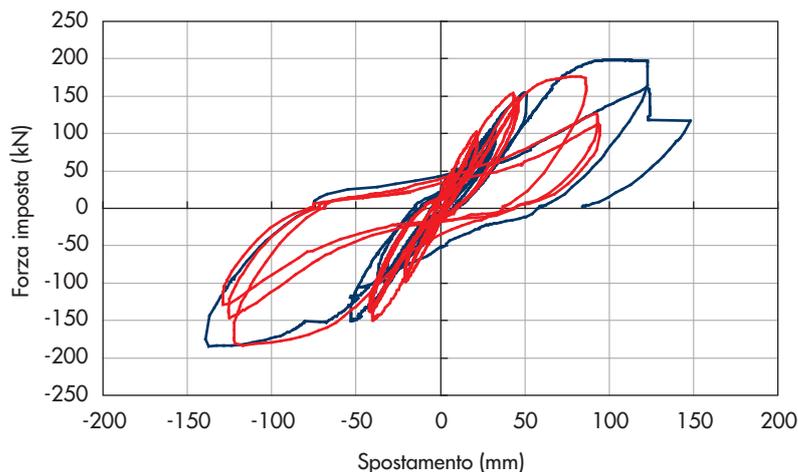
Figura 19
Curve carico-spostamento
interpiano del nodo n. 1
(in blu) e del nodo n. 4
(in rosso).

Il grafico forza applicata-spostamento in sommità al pilastro è riportato in Figura 19. Deve essere sottolineato che il tratto a resistenza costante pari a 120 kN che si verifica nel corso

dell'ultimo ciclo per spostamenti superiori a 120 mm è dovuto ad un errore dovuto al riassetto della strumentazione di prova utilizzata per le misure. Motivazioni simili legate alla lettura degli spostamenti sono da addurre per minori anomalie contenute nelle curve carico-spostamento presentate.

Le prove che riguardano il nodo n. 1 ed il nodo n. 4 sono le più ricche di informazioni in quanto sono stati effettuati più cicli anche dopo la formazione di cerniere plastiche. In particolare gli spostamenti relativi interpiano allo snervamento risultano pari a 2.0% e a 1.7% per il nodo n. 1 ed il nodo n. 4 rispettivamente. Gli ultimi cicli di

carico sono stati quindi condotti per livelli di spostamenti relativi interpiano pari a rispettivamente a 4.7% e 4.0%, per il nodo n. 1 ed il nodo n. 4. Focalizzando l'attenzione sulla capacità dissipativa del nodo in campo plastico si osserva che l'effetto "pinching" è praticamente identico per i due nodi. In modo particolare dai semicicli con spostamenti imposti positivi, la forma dei dia-

grammi è molto simile, cosicché la capacità dissipativa per isteresi dei due nodi (l'energia dissipata è pari all'area sottesa dai cicli di carico-deformazione) risulta comparabile, confermando le analogie di comportamento fra il nodo in c.a. tradizionale ad alta duttilità e quello in struttura mista.

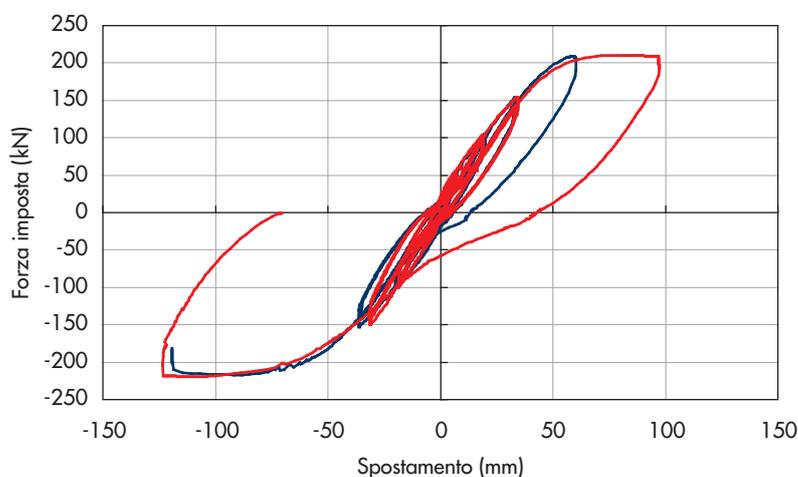
Figura 20
Curve carico-spostamento
interpiano del nodo n. 2
(in blu) e del nodo n. 3
(in rosso).

I grafici di spostamento dei nodi n. 2 e n. 3 sono molto simili indicando un comportamento pressoché identico, non influenzato dai calastrelli di collegamento saldati fra i tralicci integrativi. La formazione delle cerniere plastiche inizia a partire da valori simili di spostamento circa 45 mm corrispondenti a "drift" pari a 1.4%. La differenza in termini di massimi spostamenti raggiunti dipende unicamente da come sono state condotte le prove e non è imputabile ad un differente comportamento dei due nodi. I cicli di carico più ampi hanno raggiunto spostamenti relativi interpiano di circa 3.8% per entrambi i nodi. Quindi si può concludere che la mancanza di un collegamento saldato dei due tralicci aggiuntivi

a cavallo del nodo non ha causato né minore resistenza, né minore duttilità del nodo n. 2 rispetto al nodo n. 3.

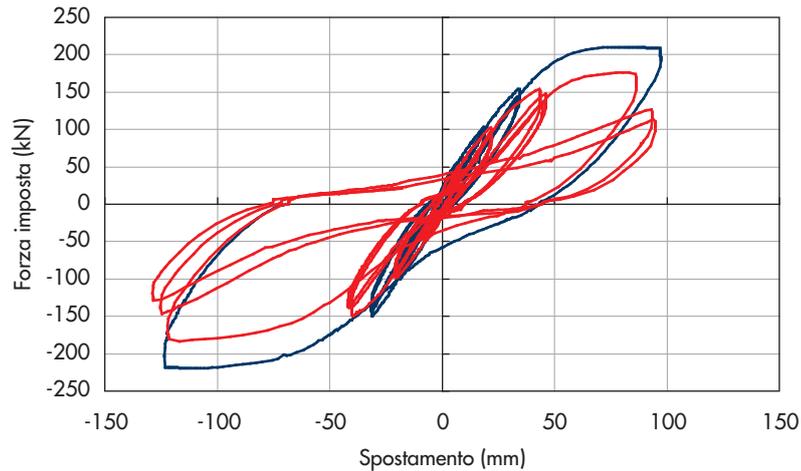
Figura 21
Curve carico-spostamento
interpiano del nodo n. 3
(in blu) e del nodo n. 4
(in rosso).

I diversi tralicci integrativi non producono differenze sostanziali nel comportamento dei nodi. Anche se nel caso del nodo n. 3 non sono stati effettuati i successivi cicli in campo plastico, si nota che i due nodi snervano per gli stessi valori di spostamento sia in spinta che in trazione. I cicli intermedi (150 kN) producono spostamenti che differiscono tra i due nodi di circa 10 mm. Il nodo con il traliccio a croce dimostra una rigidità ed una resistenza leggermente minore rispetto a quella del nodo con traliccio a sviluppo solo lineare all'interno delle travi. Sulla base dei dati raccolti si ritiene che la diversa rigidità del nodo con il traliccio a croce sia dovuta al fatto che le barre longitudinali di grosso diametro del pilastro, oltrepassanti il pannello nodale, sono più ravvicinate e conseguentemente l'altezza utile della sezione è inferiore, come anche la zona di calcestruzzo confinato. Infatti la diffe-

renza in spostamento si palesa soprattutto dopo la prima fase di fessurazione del pannello di nodo. Per il nodo n. 4 lo snervamento avviene per un valore di "drift" pari a circa 1.7% e il massimo valore dello spostamento relativo interpiano raggiunto nell'esperimento è pari a 4.0%. I nodi n. 3 e n. 4, quindi, hanno dimostrato simili livelli di duttilità nel corso dell'esperimento.

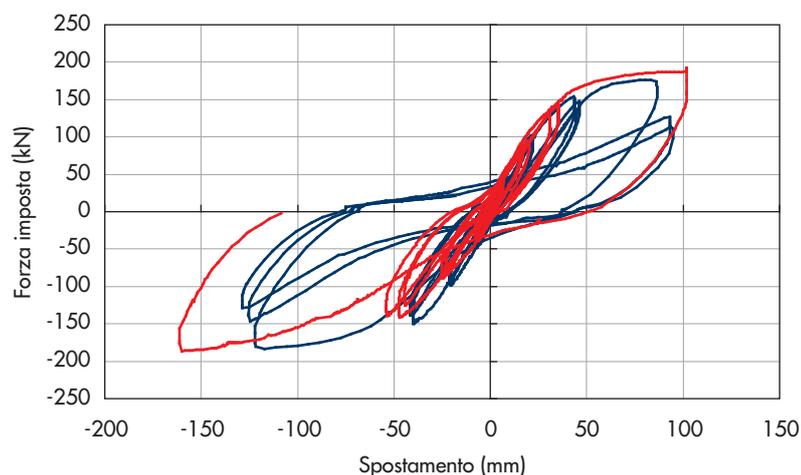
Figura 22
Curve carico-spostamento
interpiano del nodo
n. 4 (in rosso) e del nodo
n. 5 (in blu).

Ambedue i nodi vedono la formazione delle rispettive cerniere plastiche all'incirca allo stesso valore di sollecitazione. Il nodo n. 5 dimostra valori di "drift" pari a 1.3% allo snervamento e pari a 5.0% in corrispondenza del ciclo di carico più ampio in termini di spostamento. Nonostante un comportamento fessurativo marcatamente diverso (Figura 17 e Figura 18), i nodi n. 4 e n. 5 mostrano praticamente lo stesso comportamento in termini di curve carico-spostamento, confermando che, pur in assenza della incamicatura in acciaio del pilastro, la gerarchia delle resistente trave-pilastro del nodo n. 4 è stata rispettata.

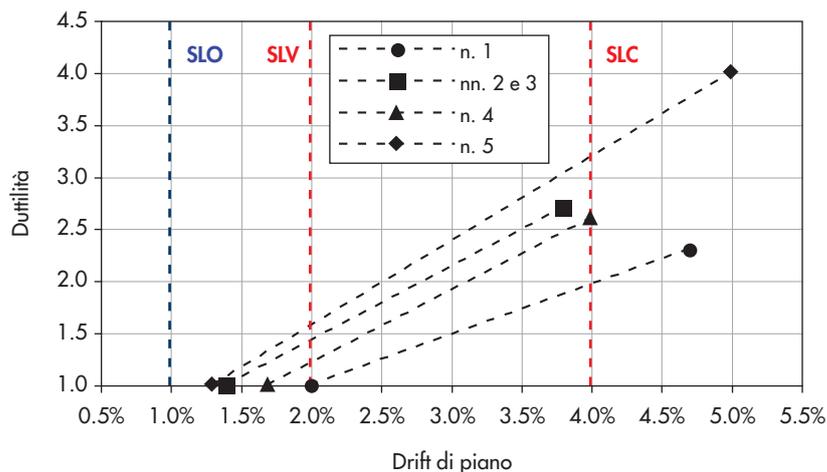
Figura 23
Duttilità e spostamenti relativi interpiano verificatisi allo snervamento e all'ultimo ciclo di carico per ciascun nodo trave-pilastro.

La Figura 23 mostra gli spostamenti relativi interpiano allo snervamento, caratterizzati quindi da duttilità pari a 1, e gli spostamenti relativi massimi associati al corrispondente livello di duttilità raggiunti dai provini nel corso delle prove. Onde permettere l'individuazione degli stati limite di riferimento, nella stessa Figura 23 sono anche indicati gli spostamenti relativi associati a livelli di prestazioni attese allo stato limite di operatività SLO (1%), allo stato limite di salvaguardia della vita SLV (2%) e di prevenzione del collasso SLC (4%) per telai in c.a. secondo la normativa FEMA 273. Si possono quindi trarre le seguenti considerazioni. Tutti i nodi raggiungono lo snervamento dopo il livello di spostamento relativo atteso per lo stato limite di operatività garantendo così spostamenti irreversibili trascurabili. Lo snervamento di tutti i

nodì avviene a valore di spostamento relativo inferiori o al massimo uguali alla prestazione attesa per lo stato limite di salvaguardia della vita fornendo così una adeguata duttilità. Infine nel corso degli esperimenti si è imposta una richiesta di spostamento prossima se non superiore alle prestazioni attese per lo stato limite di collasso. Tutti i nodi hanno quindi dimostrato una capacità di duttilità almeno pari a quella tipica dello SLC.
