Intervento di isolamento sismico alla base di un edificio in muratura di pregio storico-artistico in L'Aquila

Seismic base-isolation of a historical masonry building in L'Aquila

Riccardo Vetturini¹, Walter Cecchini¹, Rolando Mariani², Romeo Mariani², Tiziana Ciotti², Elisabetta Maria Agostini³ ■

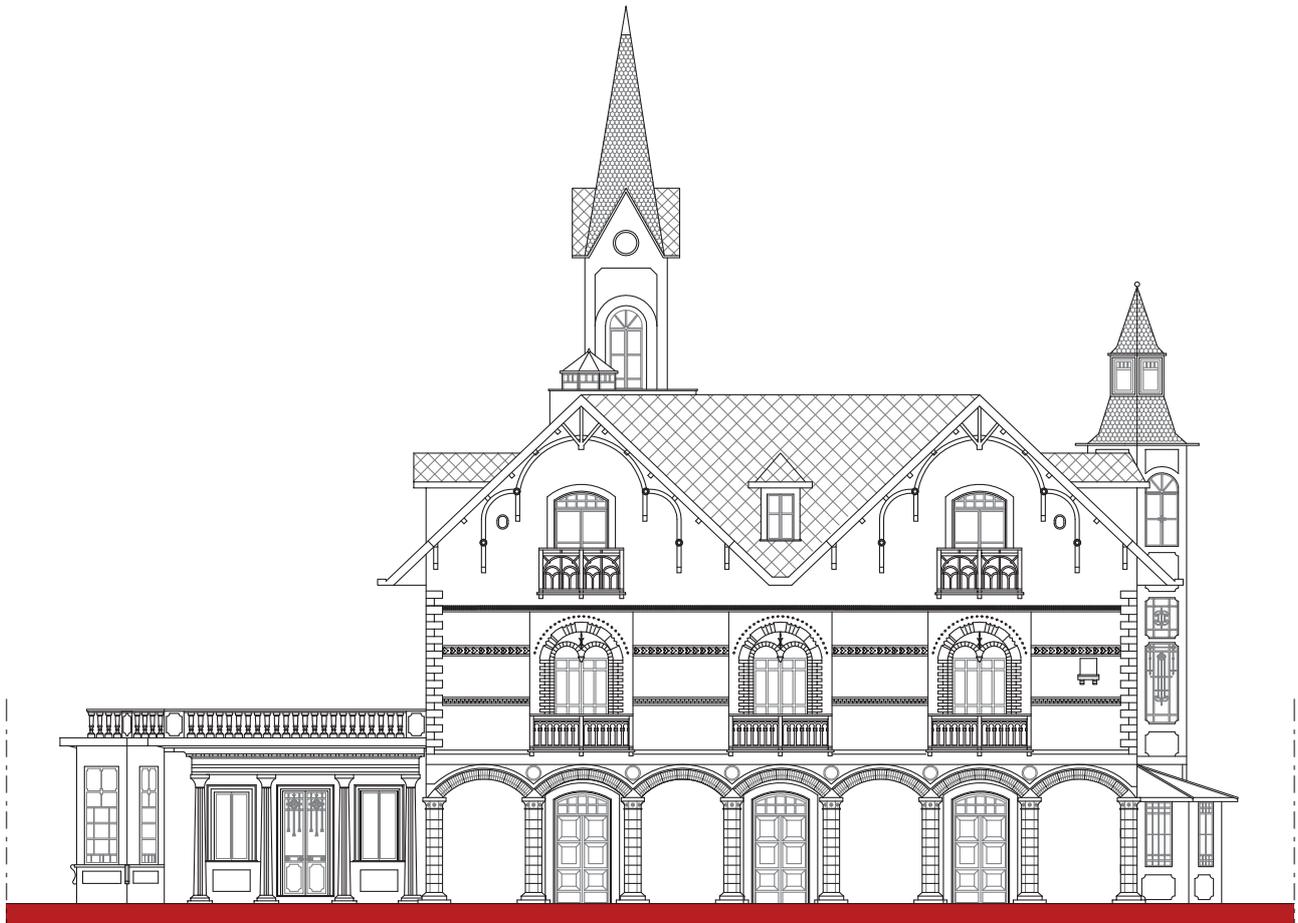
Figura 1
Prospetto ovest della villa
"La Silvestrella".

La realizzazione della villa denominata *La Silvestrella* (Figure 1 e 2) si colloca nei primi decenni del XX secolo, periodo stilisticamente caratterizzato in Italia dal gusto liberty frequentemente declinato in progetti di dimora signorile e di rappresentanza, e che in Abruzzo si manifesta

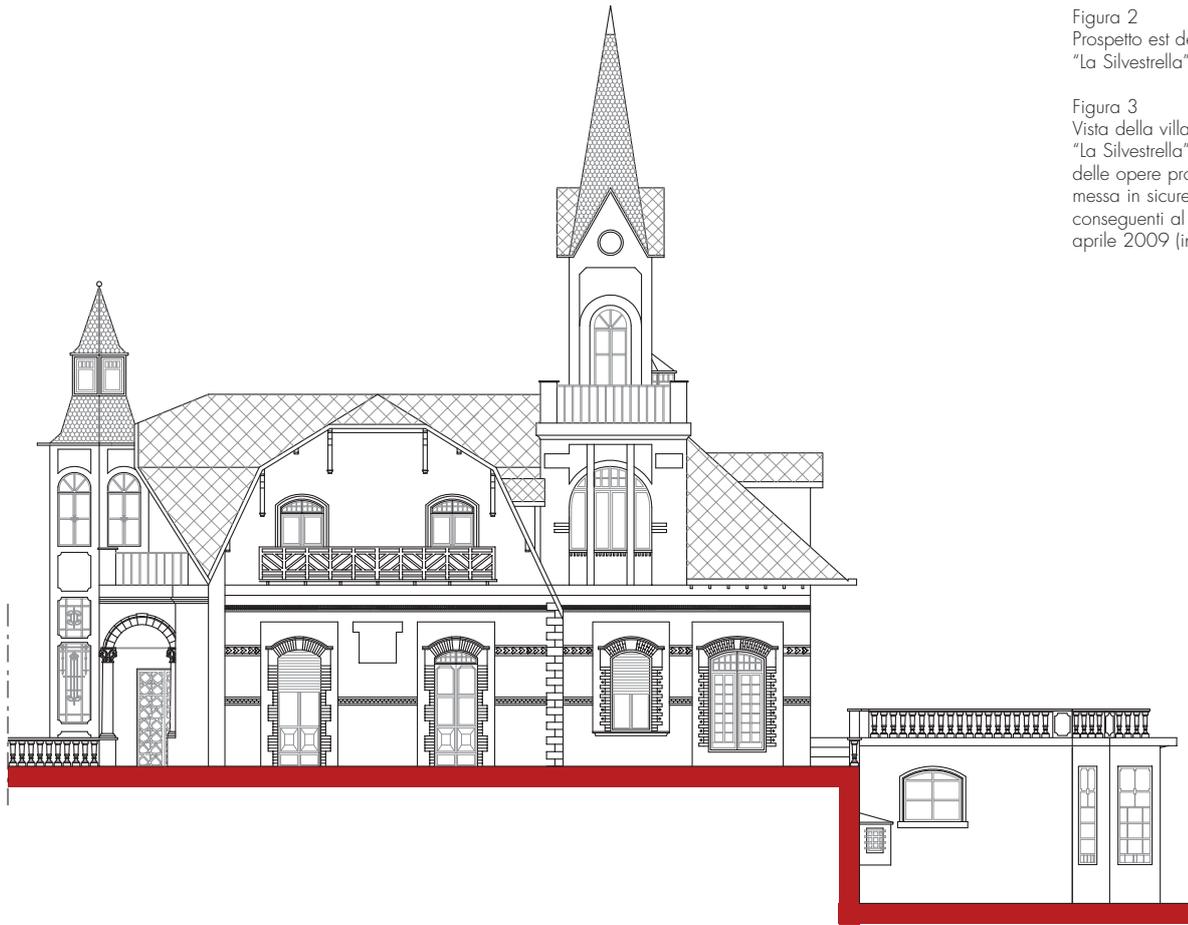
Figura 2
Prospetto est della villa
"La Silvestrella".

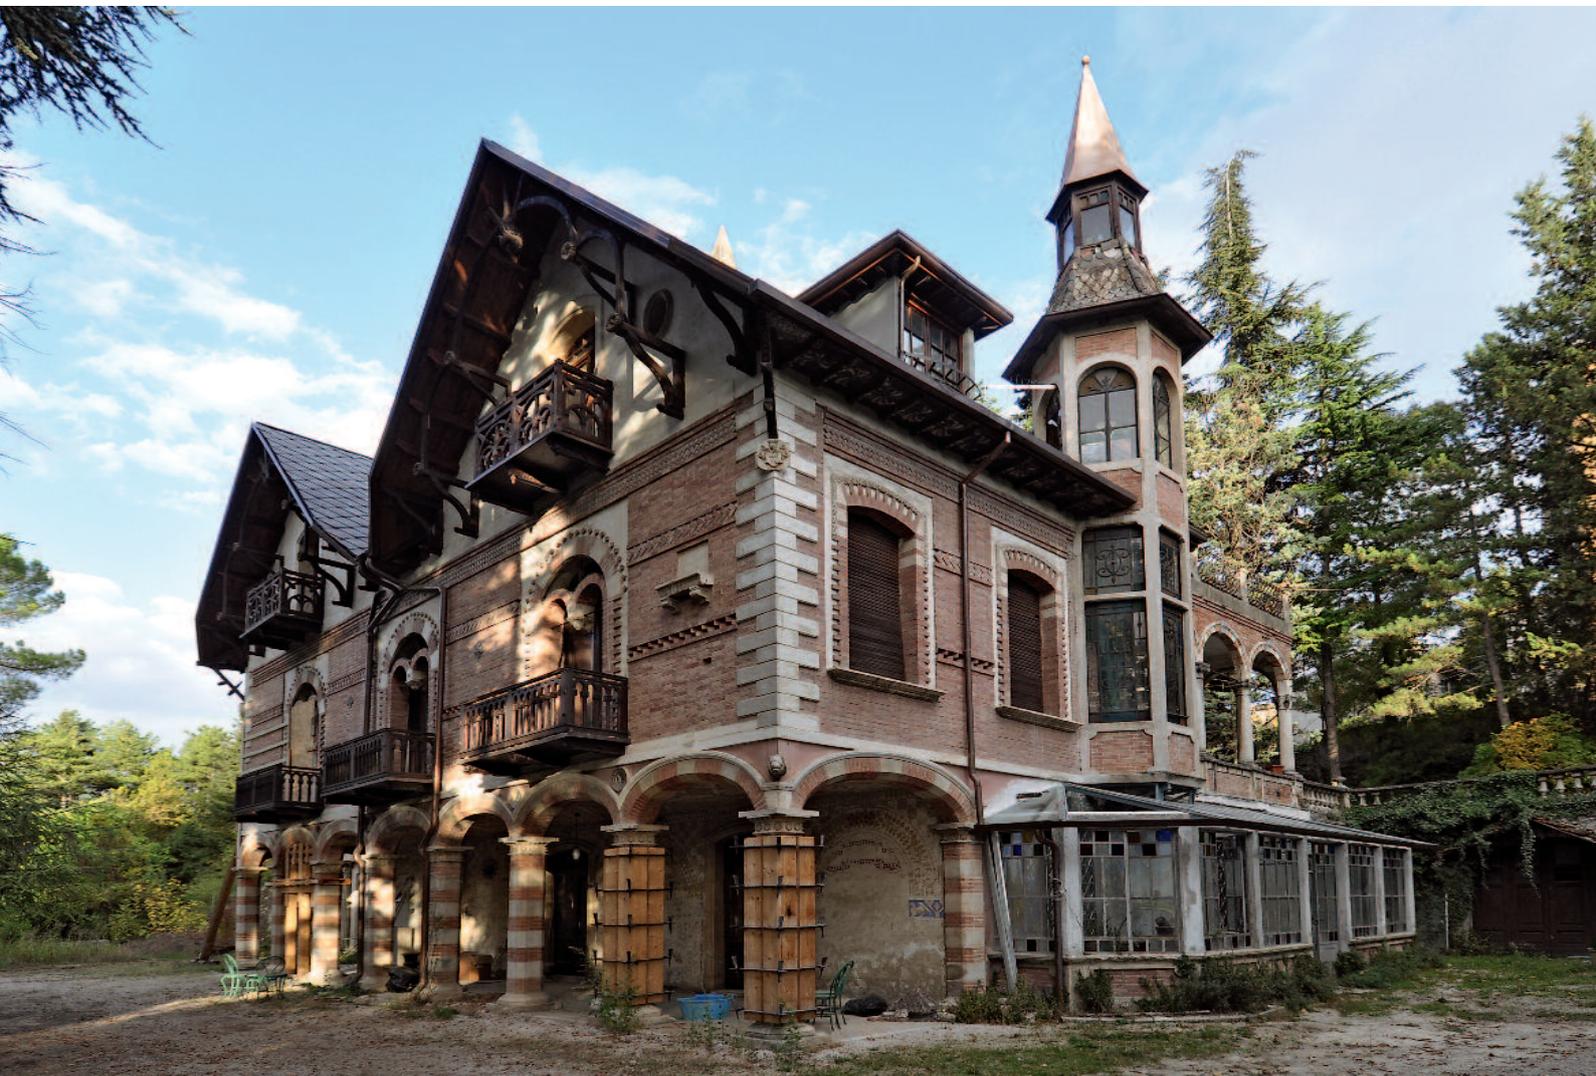
Figura 3
Vista della villa
"La Silvestrella" a seguito
delle opere provvisionali di
messa in sicurezza
conseguenti al sisma del 6
aprile 2009 (in basso).

secondo un tono non particolarmente accentuato e quindi non sempre di immediata riconoscibilità, bensì con un apparato decorativo ricondotto a fabbriche di impostazione eclettica, neogotica o neorinascimentale (Figura 3).

variegata articolazione dei volumi (Figura 3).

I pilastri del porticato e le arcate in laterizio debbono essere sottoposte ad un consistente intervento di consolidamento (si veda la precedente Figura 3), così come tutta la copertura (Figura 14). Al pianterreno, si sono verificate fessurazioni sulle pavimentazioni poggiate su massetti direttamente posti sul terreno.

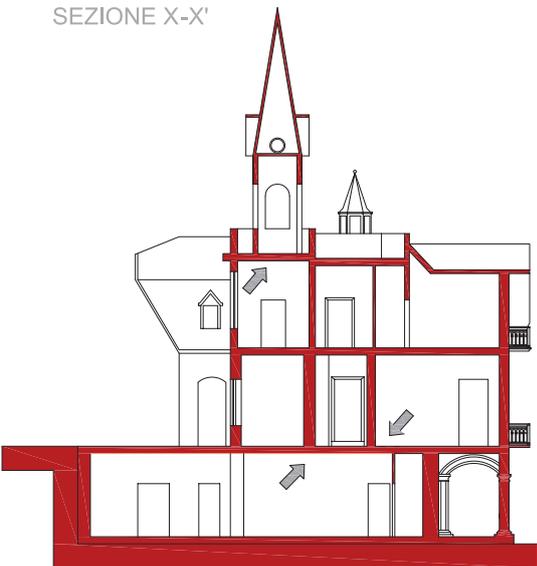
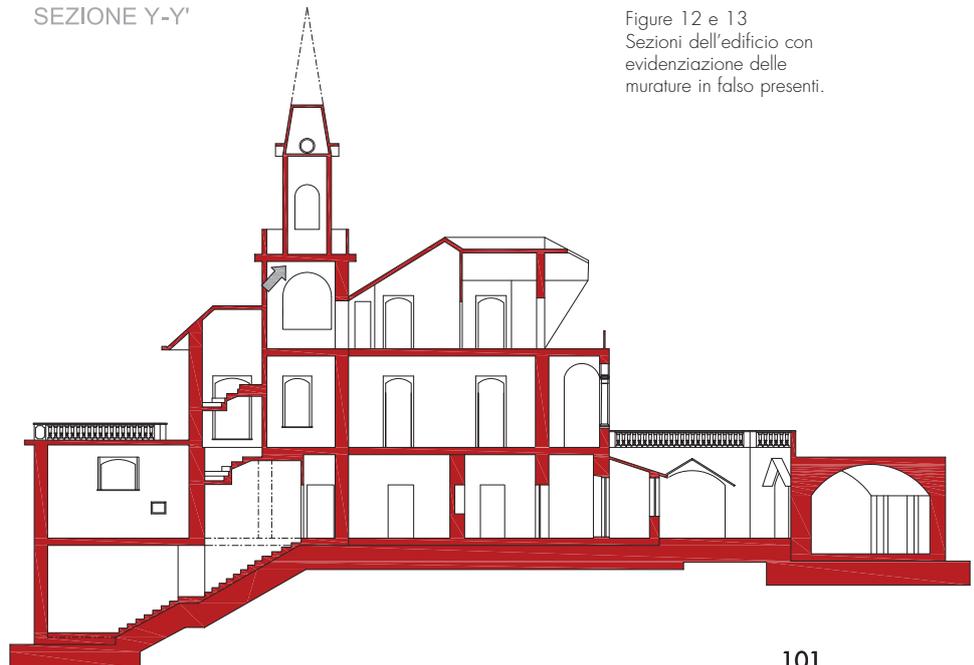
Figure 12 e 13
Sezioni dell'edificio con
evidenziazione delle
murature in falso presenti.

Questo "squilibrio" costruttivo si evidenzia dal raffronto delle piante dei vari livelli per molte pareti non sovrapponibili che appaiono quasi piante di tre fabbricati diversi.

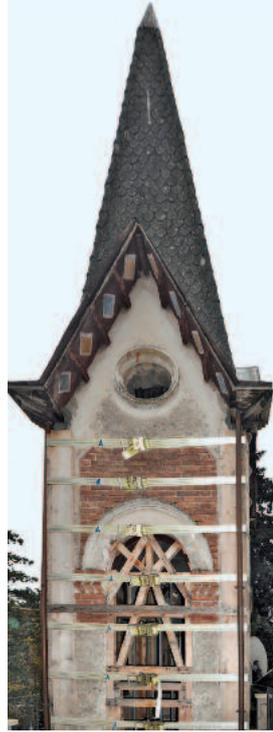
Figura 14
Opere provvisorie di messa in sicurezza di uno dei torrioni.

Tutte le murature al pianterreno, del tipo misto, con legante in calce di scarsa consistenza strutturale, presentano lesioni importanti per taglio. Le pareti in foratoni sono fortemente disgregate, i due torrioni sono stati gravemente compromessi, risultano inclinati in modo evidente e sono stati imbragati per la messa in sicurezza con intervento della Protezione Civile.

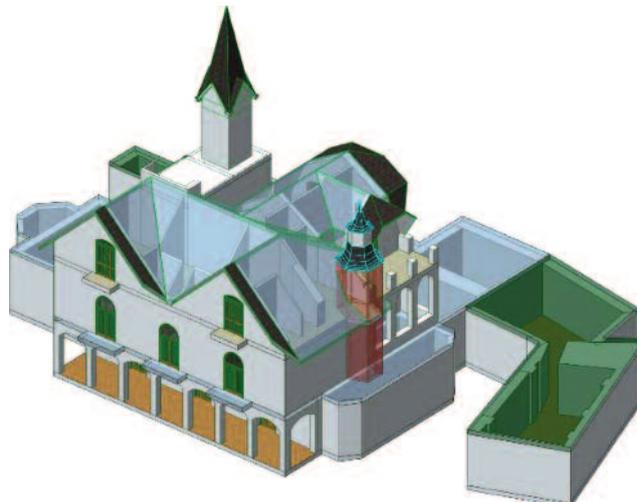
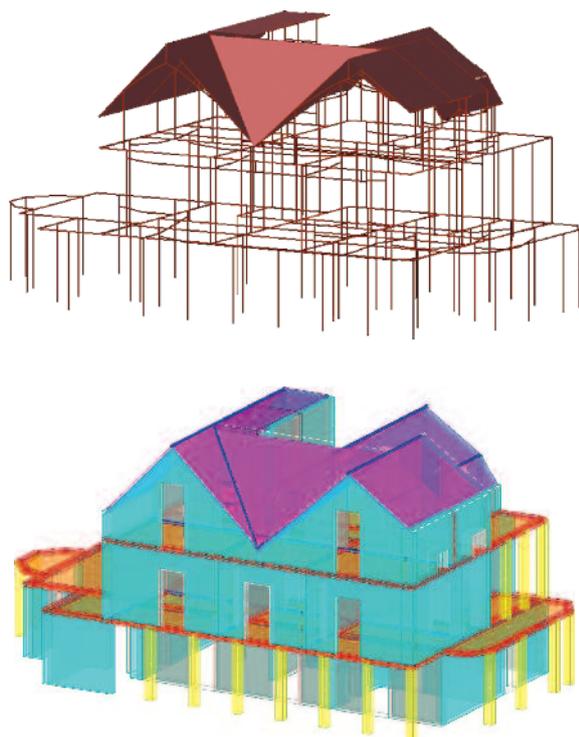
Figura 15
Modello strutturale adottato per l'analisi dello stato attuale dell'edificio.

Figure 16 e 17
Modello strutturale adottato per l'analisi statica non lineare dello stato attuale dell'edificio.

rezza attuali si è proceduto ad un'analisi strutturale agli elementi finiti complessiva della fabbrica per valutare la "capacità" attuale (pre-sisma) dell'edificio principalmente per le azioni nel piano (Figura 15), mentre sono stati analizzati alcuni dei più probabili meccanismi locali che il modello generale non riusciva a descrivere in maniera sufficientemente aderente alla realtà dell'edificio, in particolare il portico e le torrette, con modelli cinematici locali.

L'analisi del comportamento globale della struttura allo stato attuale sotto azioni sismiche è stata condotta mediante un'analisi statica non lineare (analisi push-over), che consiste nell'applicare alla struttura i carichi gravitazionali e, per l'azione considerata per l'azione sismica, un sistema di forze orizzontali distribuite proporzionalmente alle forze di inerzia ed aventi risultante pari al taglio alla base; tali forze sono scalate in modo da far crescere monotonamente lo spostamento orizzontale d_c di un punto di controllo coincidente con il centro di massa dell'ultimo livello, fino al raggiungimento delle condizioni di collasso locale o globale.

La modellazione utilizzata per l'analisi statica non lineare della sovrastruttura è stata eseguita mediante il metodo del telaio equivalente; la successiva analisi dinamica modale della struttura isolata è stata invece eseguita su un modello realizzato mediante mesh piane di elementi bidimensionali a 4 nodi (Figure 16 e 17). In entrambe le modellazioni si è adottata una schematizzazione a solai infinitamente rigidi nel proprio piano, tenendo conto degli interventi previsti sugli impalcati allo stato di progetto.

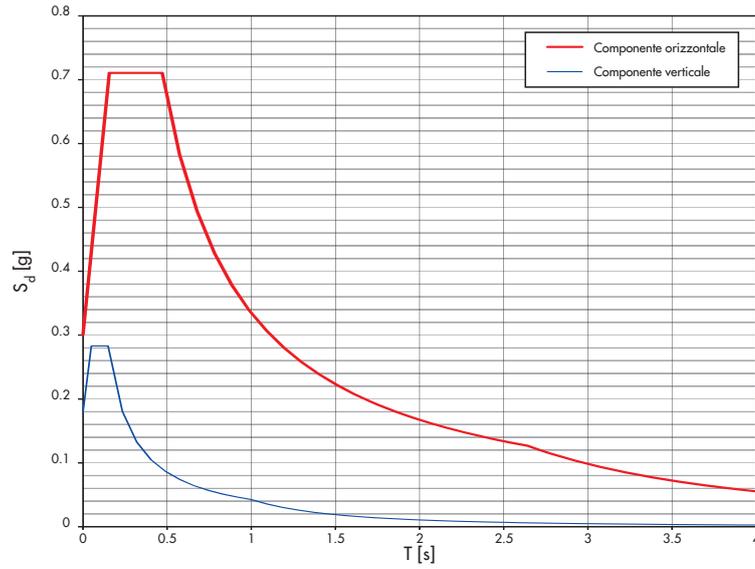
Figura 18
Spettro elastico relativo allo Stato Limite di Salvaguardia della Vita.

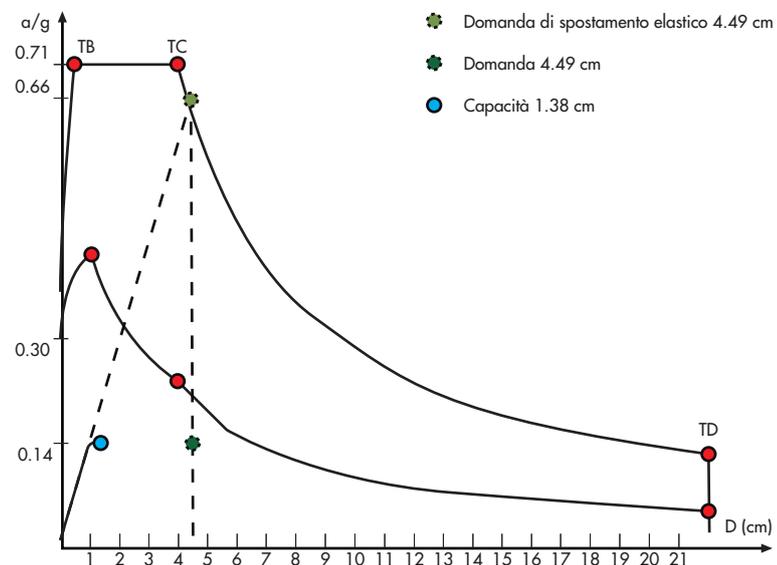
Figura 19
Punti caratteristici della domanda e della capacità di prestazioni della struttura nei confronti dell'azione sismica, incoordinate spettrali.

In figura 19 si riporta la rappresentazione grafica del rapporto tra domanda e capacità della struttura, in coordinate spettrali, relativamente alla curva di spinta più gravosa per l’edificio.

Dalle analisi svolte si è ottenuta la seguente capacità dell’edificio in termini di accelerazione massima al suolo per la forma spettrale considerata: $PGA_{SLV} = 0.110 g$

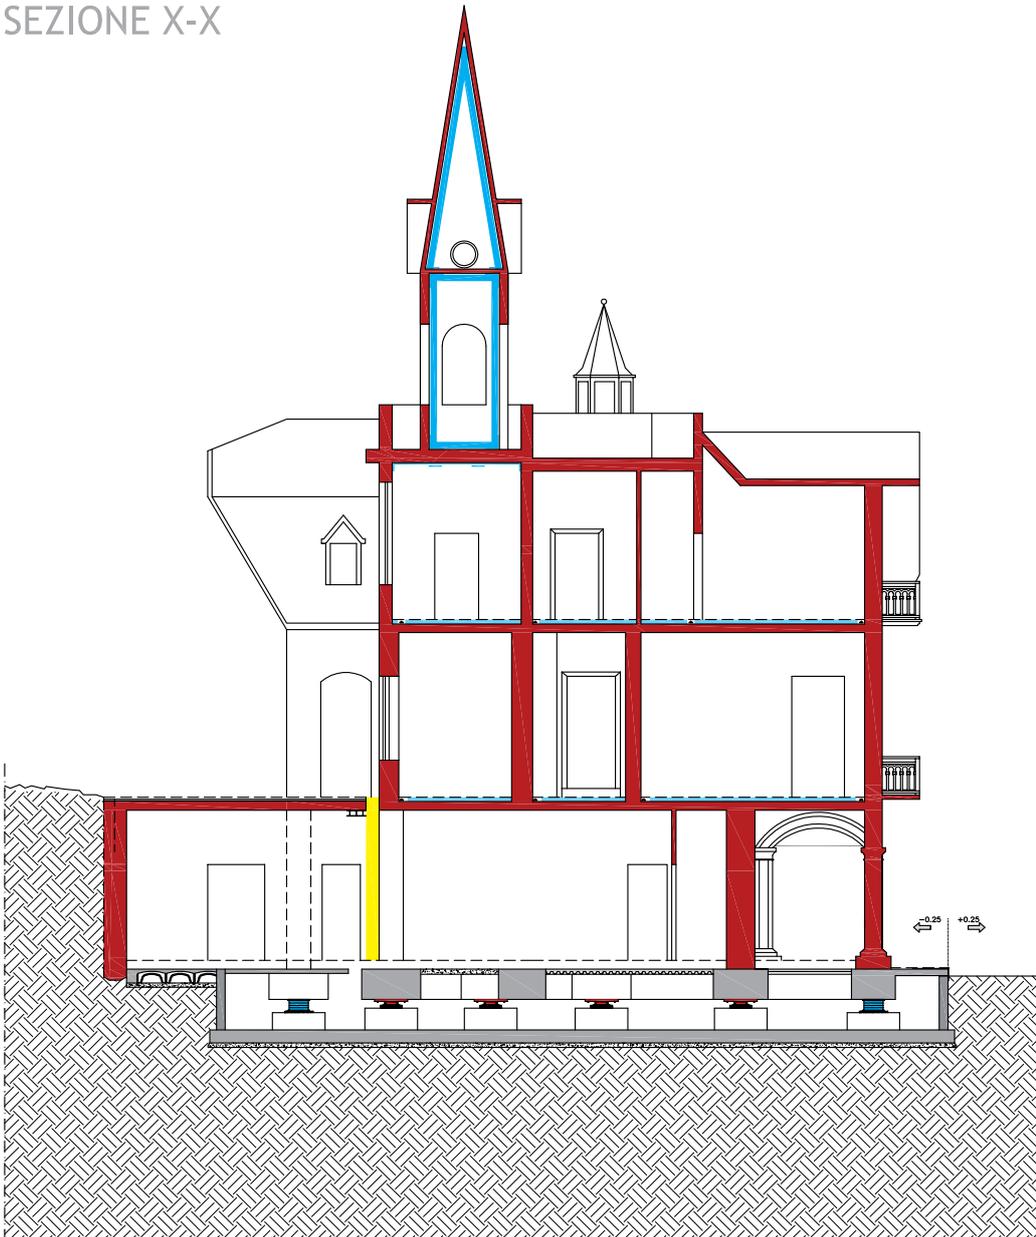
Figura 23
Schema degli interventi previsti per l'applicazione dell'isolamento sismico (sezione x-x, si veda Figura 11).

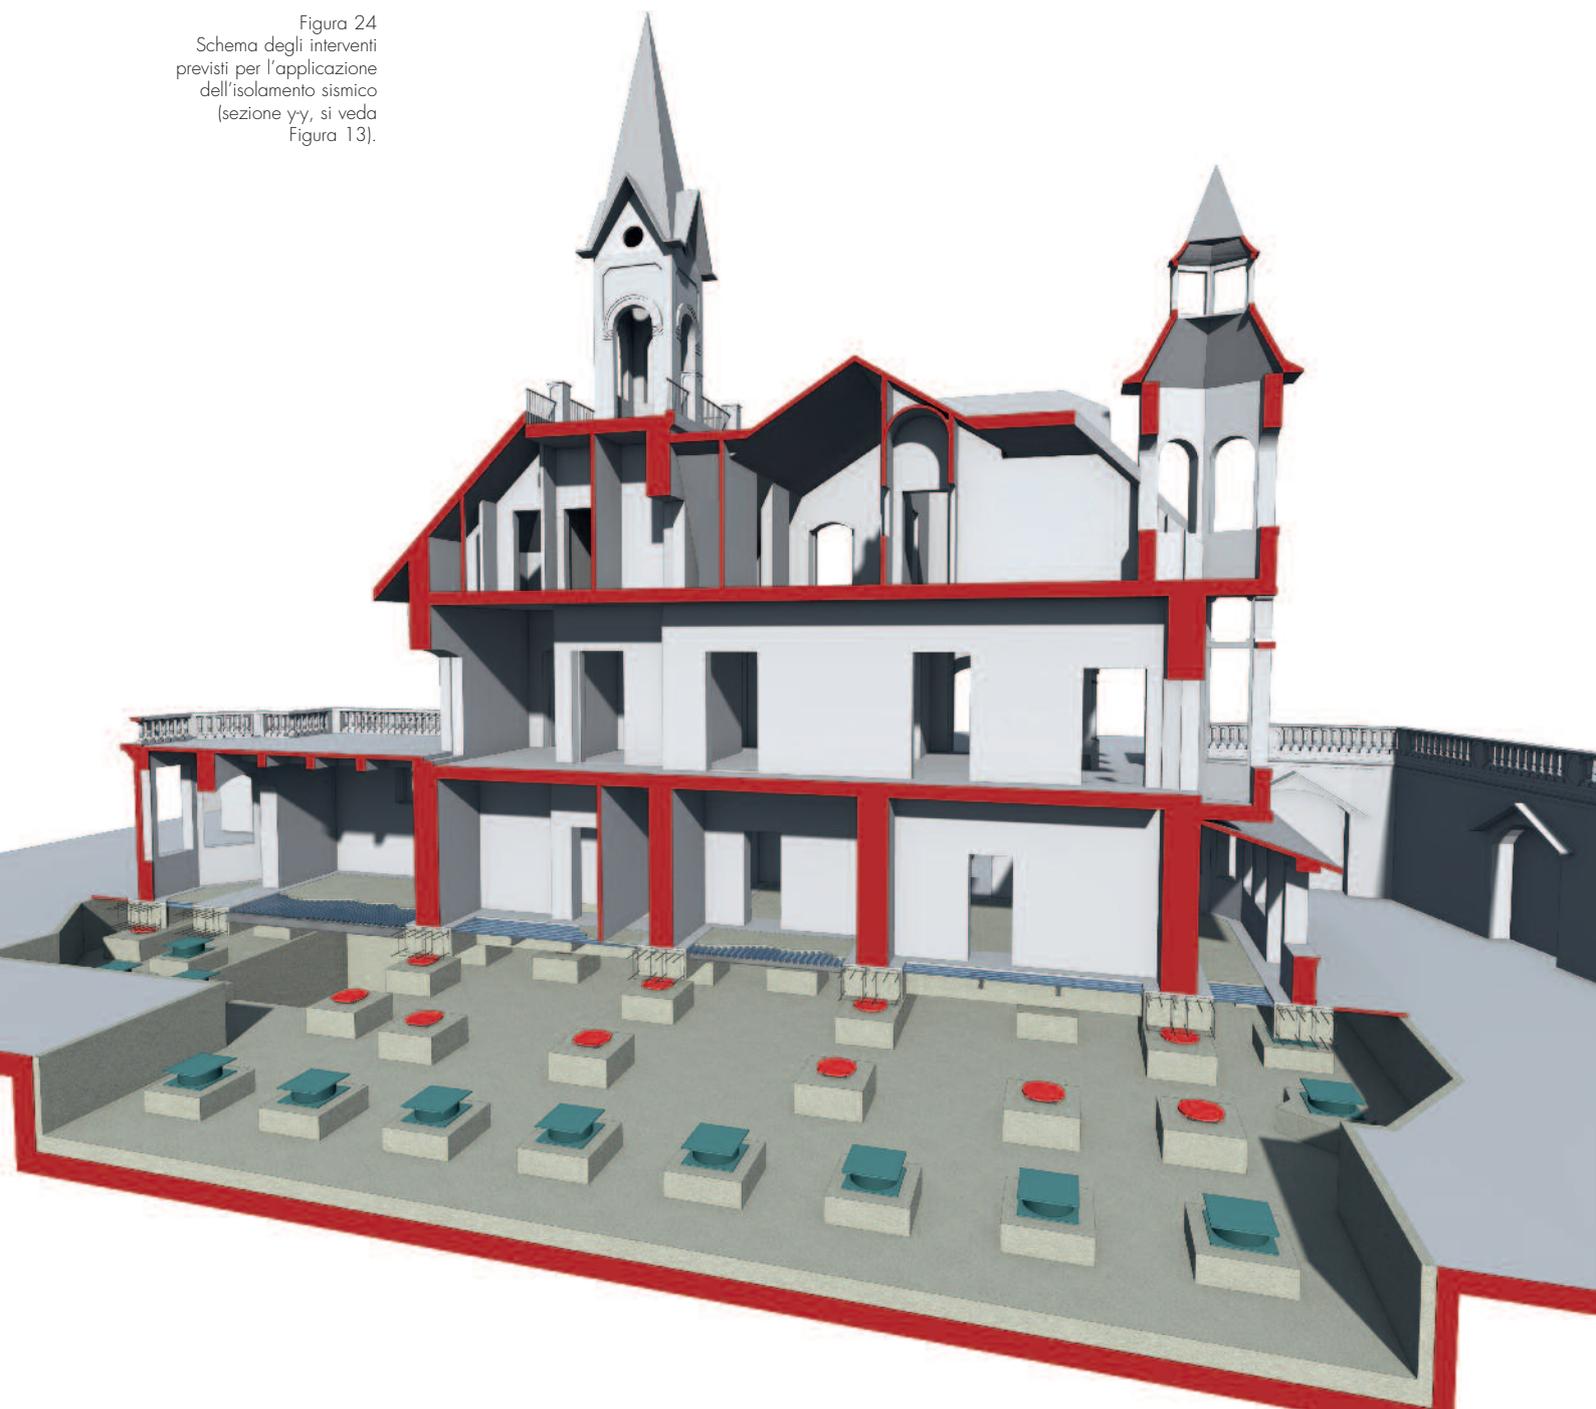
Figura 24
Schema degli interventi
previsti per l'applicazione
dell'isolamento sismico
(sezione yy, si veda
Figura 13).

curva di capacità dell'esistente può avvenire che esistano elementi strutturali a bassa resistenza/duttilità che possono condurre ad un valore dell'accelerazione di progetto molto basso e, conseguentemente, a valori troppo elevati del periodo di isolamento non compatibili con tipologie di isolatori presenti sul mercato, in questi casi è opportuno pensare di intervenire localmente su tali elementi strutturali deficitari, con tecniche di rinforzo locali e mirate al fine di ricondurre la curva di capacità a soglie di periodo proprio coerenti con le tecniche costruttive di isolamento consuete (Figura 24).

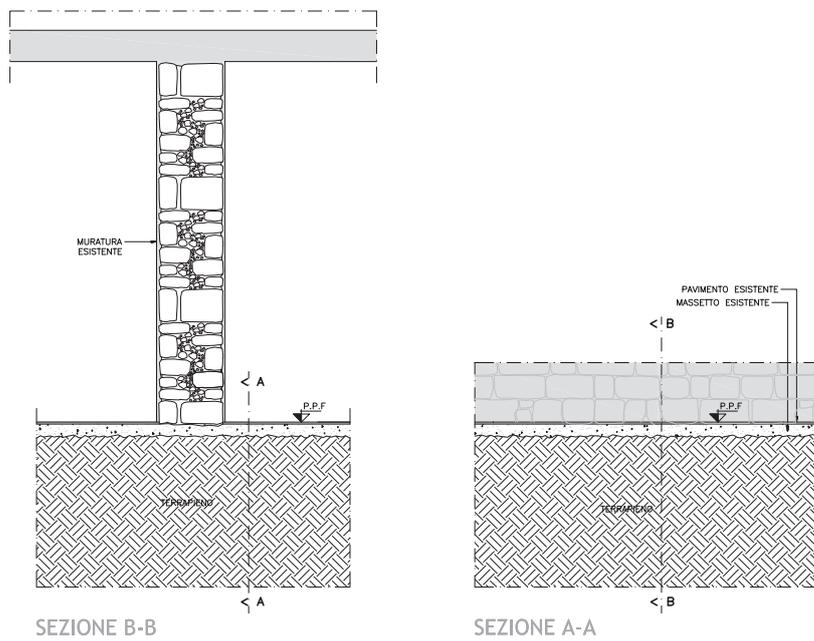
Figura 25a
Fasi dell'intervento per l'applicazione dell'isolamento sismico (FASE 1: Stato di fatto).

Le fasi esecutive (Figura 25 da A a F) prevedono in prima istanza una riparazione degli elementi strutturali murari più precari e le opere di tirantatura, al fine di limitare le condizioni di rischio ed equilibrare le spinte di archi e puntoni presenti nell'edificio. La separazione del corpo di fabbrica a più livelli rispetto la parte di edificato contro terra avviene banalmente creando un giunto di circa 25 cm nei solai e nelle pareti adiacenti. In questo caso la creazione di un giunto è un'opera non traumatica poiché le strutture che vengono separate sono prevalentemente

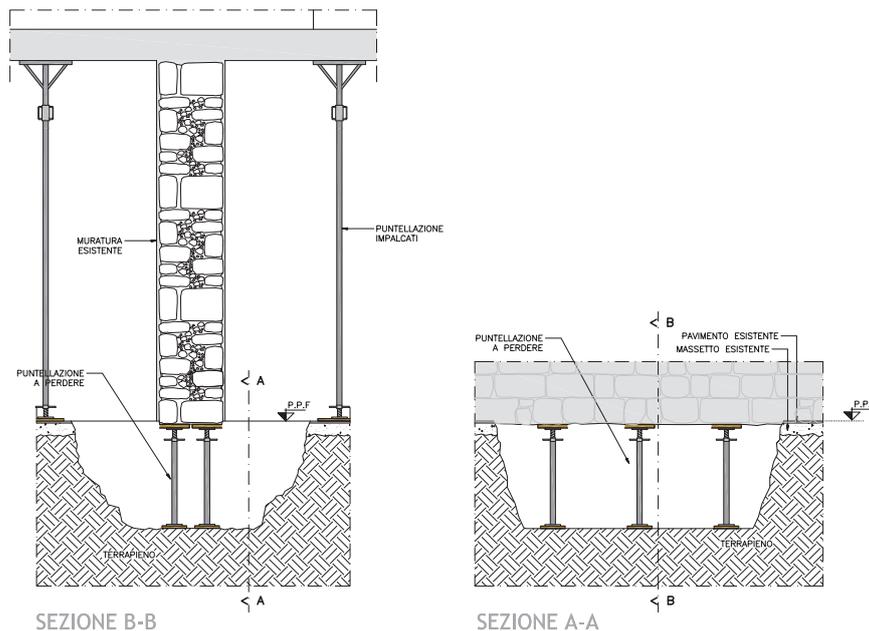
Figura 25b
FASE 2: Scavo per cantieri e puntellazione.

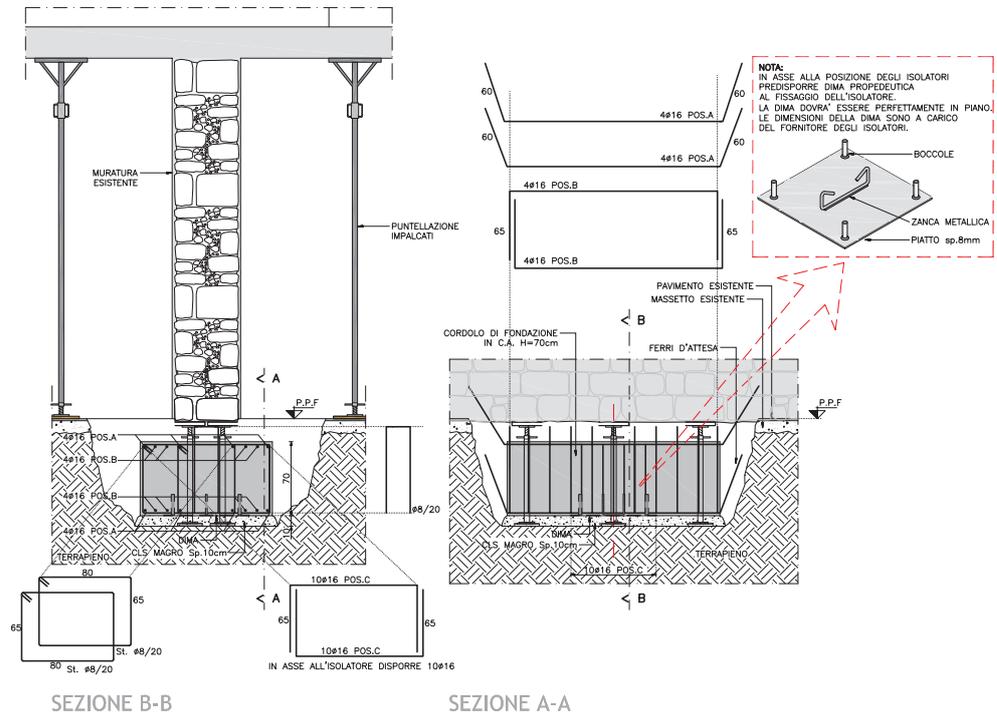
Figura 25c
FASE 3: Esecuzione
sottofondazione c.a. per
cantieri posizionando dima
superiore isolatore.

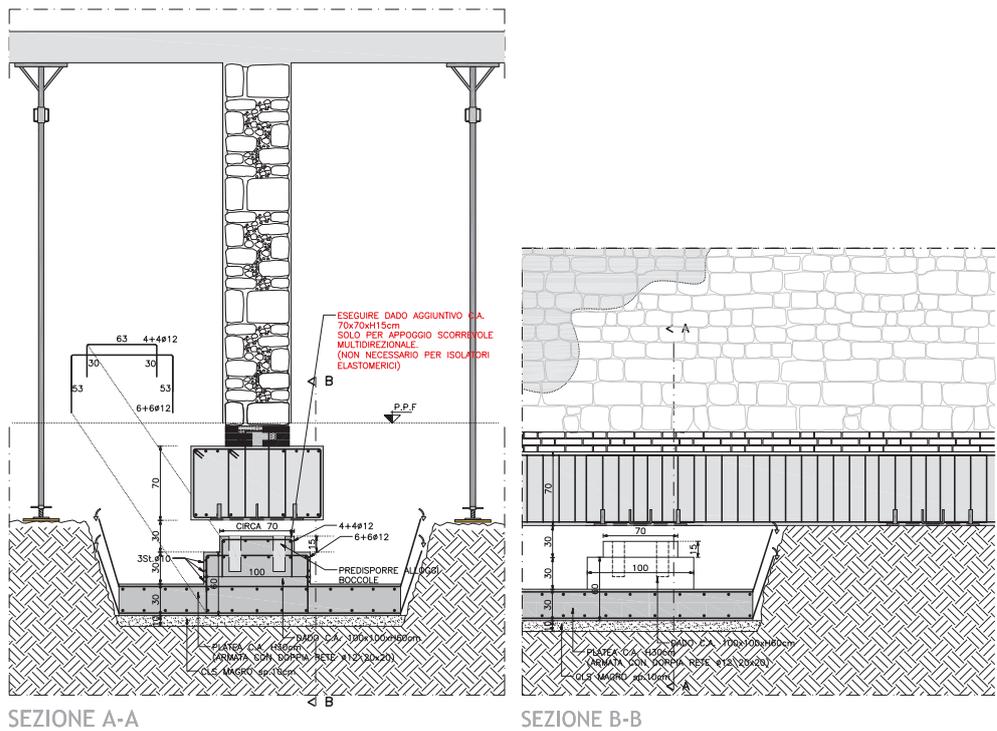
Figura 25d
FASE 4: Scavo per cantieri
ed esecuzione paltea
nervata.

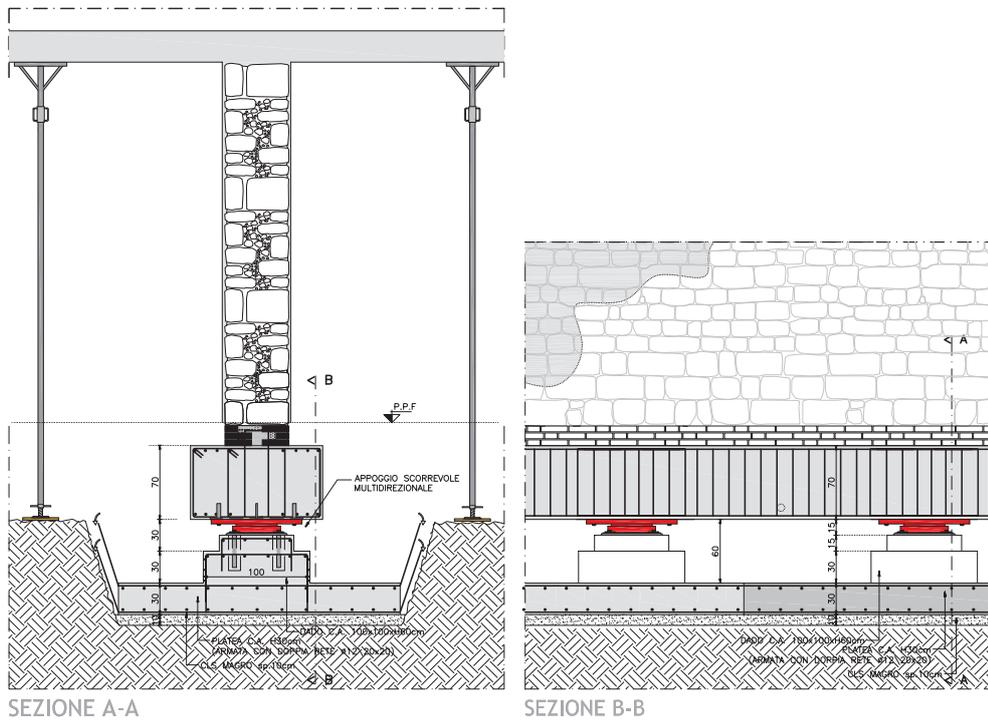
Figura 25e
FASE 5: Ripetere le fasi precedenti per tutti gli isolatori.

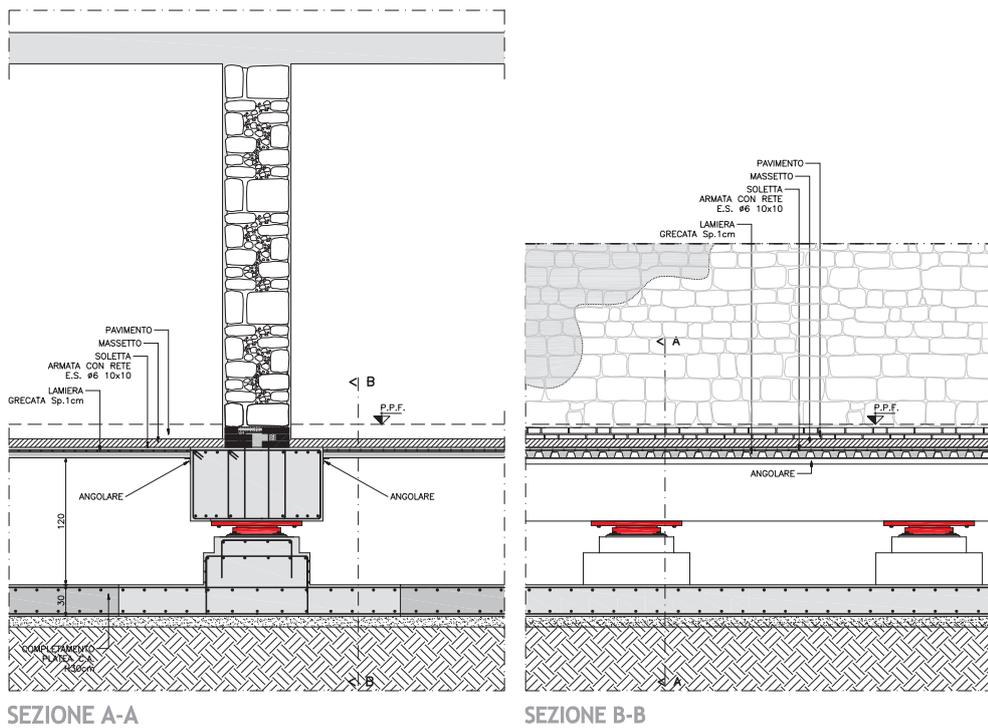
Figura 25f
FASE 6: Realizzazione solaio in lamiera grecata e getto collaborante di complemento.

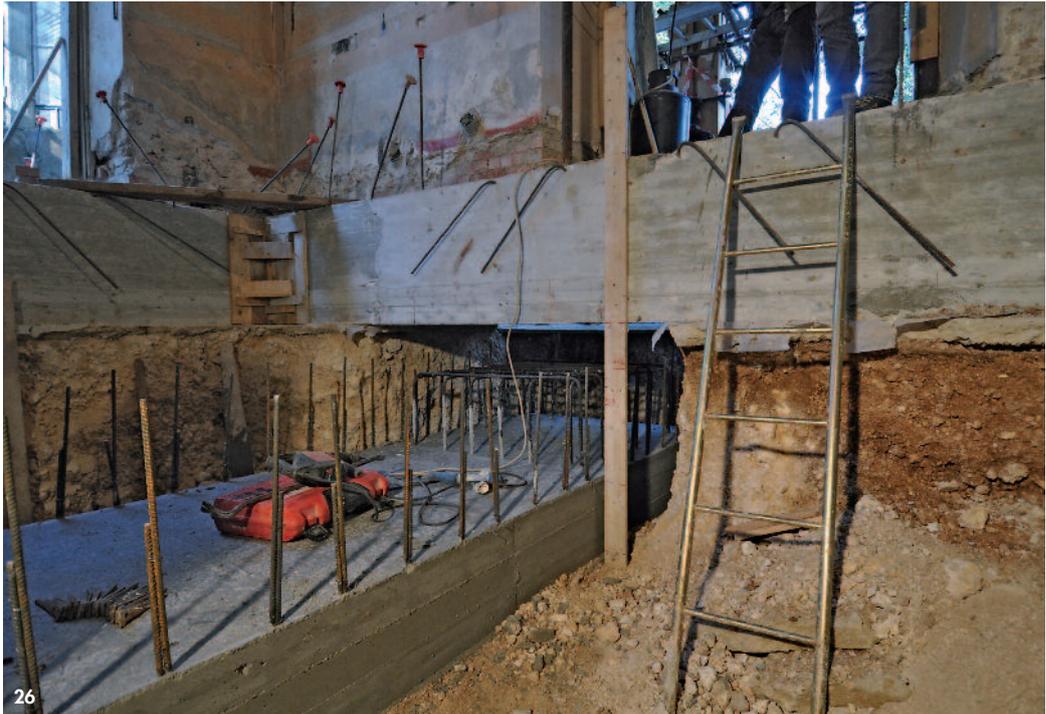
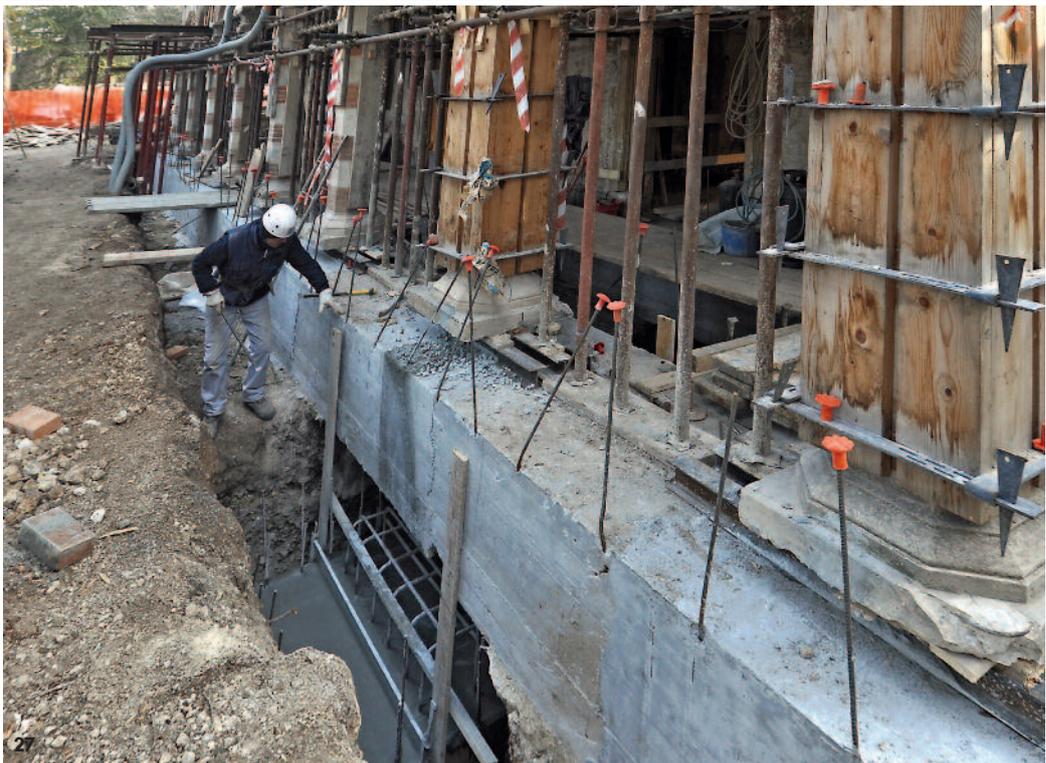
Figure 26 e 27
Vista della sottofondazione
dell'edificio in muratura e
della seconda fase di scavo
e realizzazione dei
baggioli di appoggio.

fondi e cantine di scarso valore storico artistico. Dopo aver provveduto ad una debita puntellazione degli impalcati si procede alla suddivisione in sottocantieri dell'intero edificio avviando lo scavo e la successiva esecuzione un cordolo in calcestruzzo armato di sottofondazione secondo le consuete metodiche di tali interventi. Dopo avere sottofondato l'intero edificato, avendo quindi garanzie di una distribuzione sufficientemente uniforme delle sollecitazioni al

piede delle pareti (Figura 26), si procede ad una seconda opera di sottofondazione più profonda. Si costruiscono dei "plinti", o baggioli di appoggio (Figura 27), e delle porzioni della futura platea, operando sempre per sottocantieri; in tali elementi si dovranno predisporre dei fori di alloggio per ospitare successivamente l'isolatore e le relative boccole di fissaggio. La posa in opera degli isolatori avviene avvitan-doli alla contropiastra superiore ed inserendo

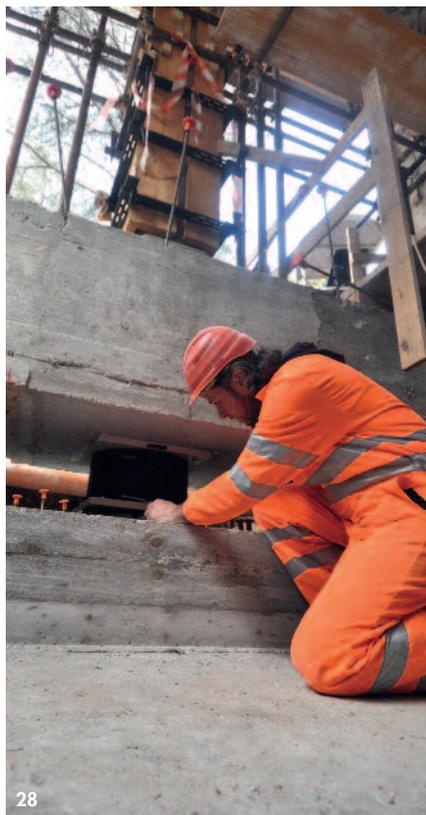
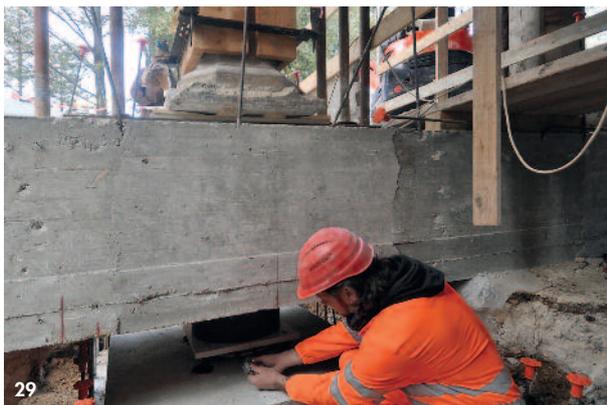
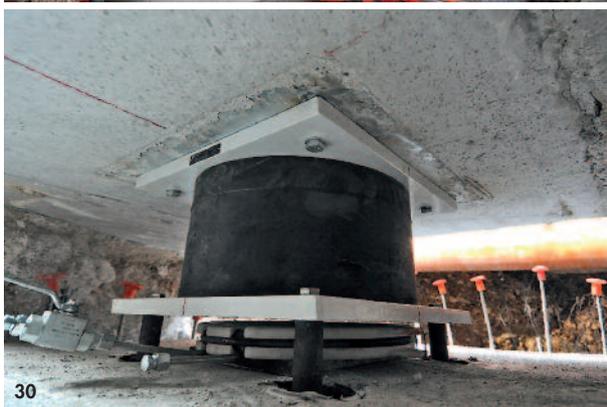
Figure 28, 29 e 30
Fasi di inserimento e
fissaggio dell'isolatore,
posa in opera del martinetto
piatto a perdere.

quindi dei martinetti piatti "a perdere" al di sotto dei dispositivi. Iniettando all'interno resina epossidica si trasferisce parte del carico della struttura superiore all'isolatore e ponendo inoltre in pressione anche la nuova fondazione; in tal modo si eliminano le probabilità di cedimenti differenziali in fondazione dovute alla realizzazione per cantieri dell'intervento (Figure da 28 a 32). Sempre operando per sottocantieri non adiacenti tra loro, si ripetono le fasi precedenti disponendo

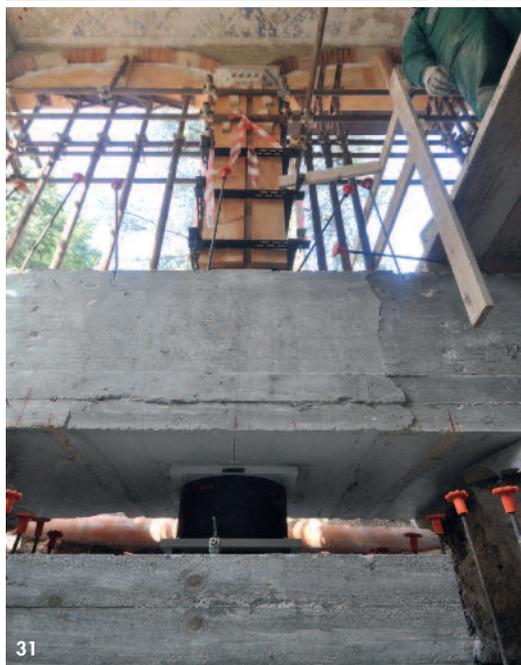
Figura 31
Vista di un isolatore
inserito al di sotto del
portico.

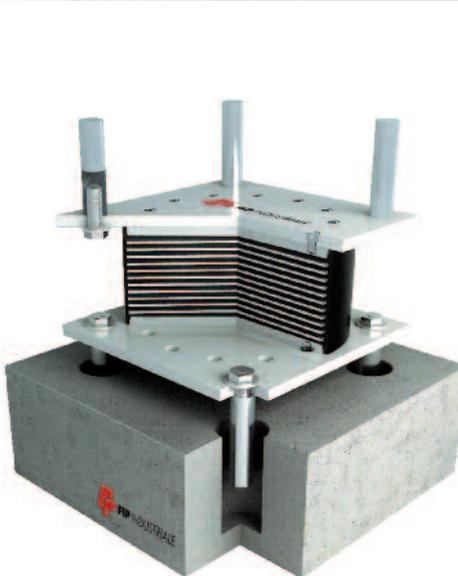
Figura 32
Schema tipo di isolatore
elastomerico.

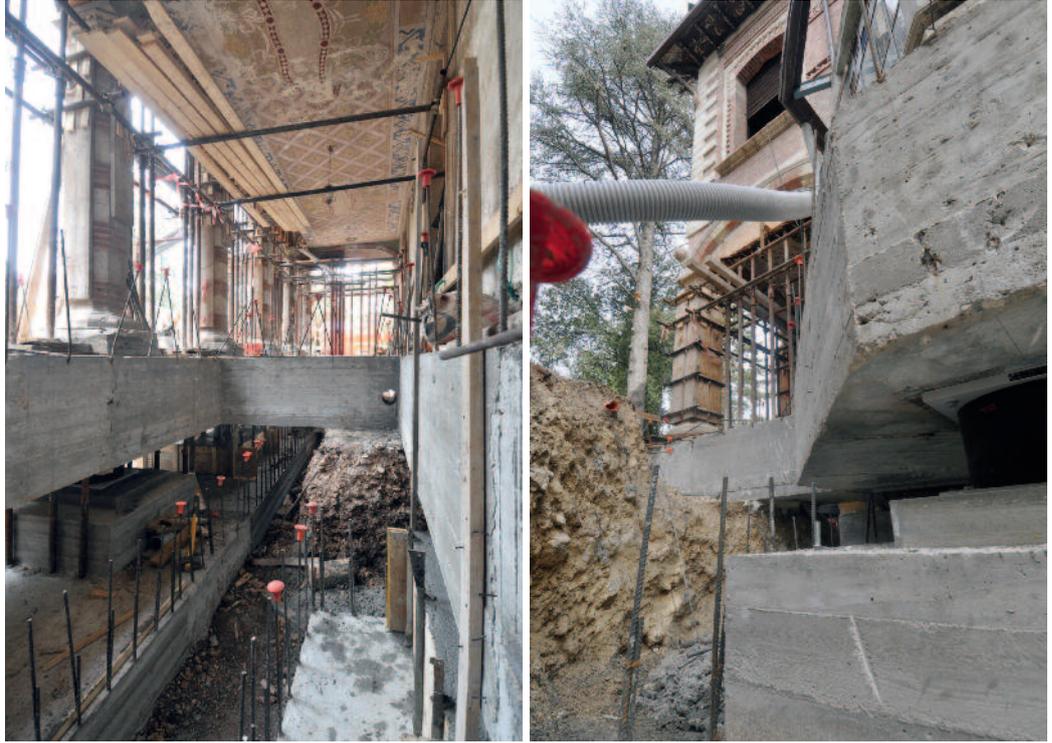
Figura 33
Viste del porticato antistante
alla villa a seguito della
posa in opera degli
isolatori.

tutti gli isolatori elastomerici e a scorrimento che sosterranno ormai definitivamente le strutture murarie soprastanti il piano di scorrimento (Figure da 33 a 35). Costruiti tutti i plinti e messo in carico gli isolatori si procede al getto di completamento delle parti residue di platea armata che costituisce l'elemento di collegamento rigido tra tutti i plinti e la base dei dispositivi di isolamento. L'ultima lavorazione è la posa in opera di un solaio in acciaio e lamiera grecata che ripristi-

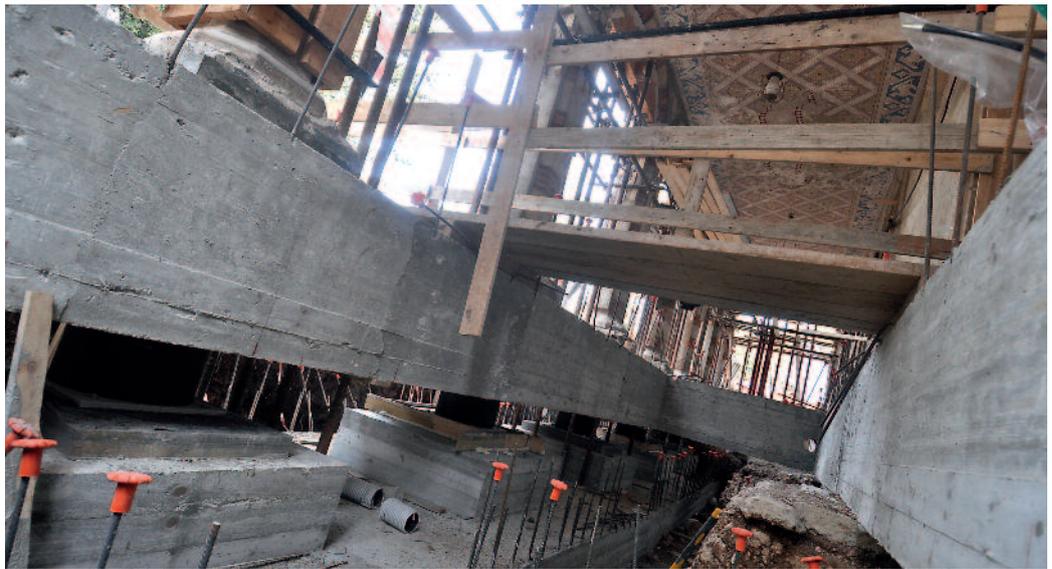
Figura 34
vista del baggiolo della
sottostruttura, del sistema di
isolamento, del cordolo di
base e della sovrastruttura.

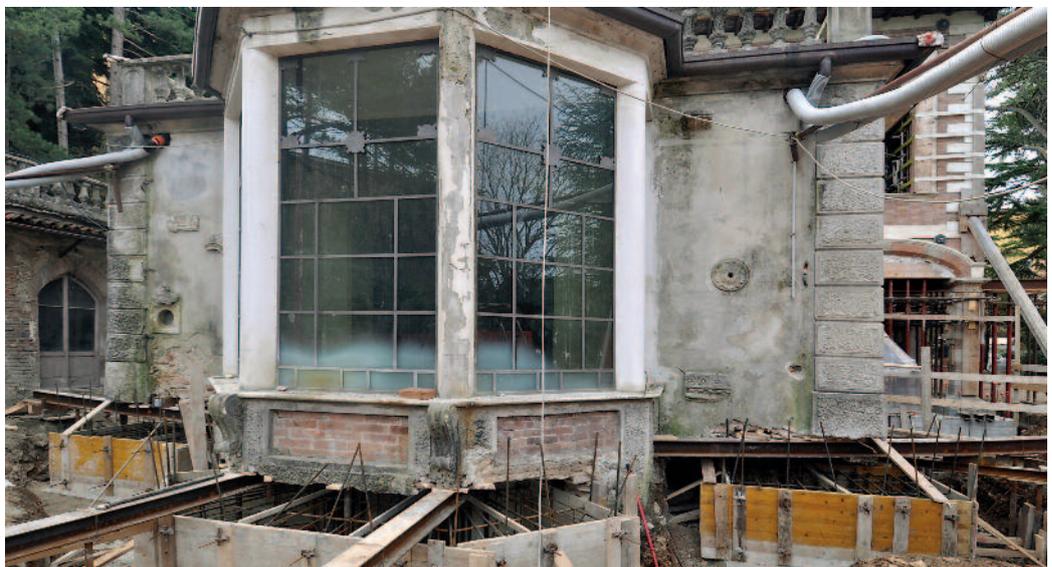
Figura 35
fasi di realizzazione del
cordolo di base al di sotto
della "bow window" su uno
dei prospetti laterali.

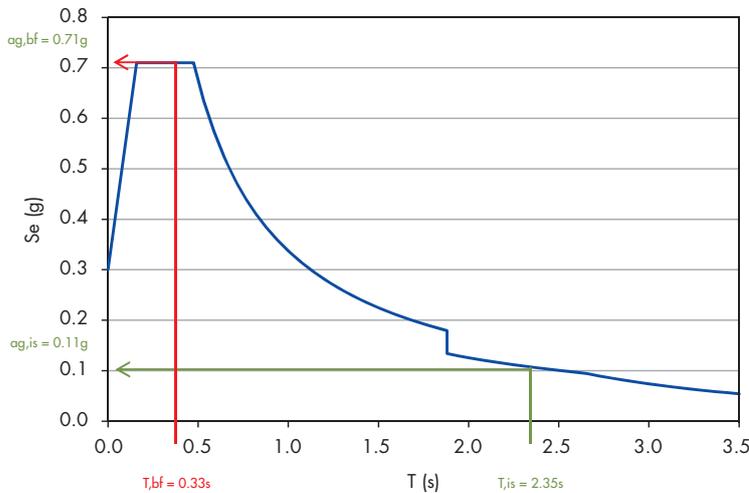
Figura 36
Confronto della risposta spettrale della struttura per la configurazione a base fissa e per quella a base isolata.

Nelle Figure 36 e 37 si riporta lo spettro elastico riferito al sito in esame, con l'indicazione delle accelerazioni alla base della struttura a base fissa e di quella isolata, sia nella rappresentazione spettrale standard che in quella capacitativa ADS ("Acceleration Displacement Spectra").

Dall'esame di tali diagrammi è possibile rilevare i principali effetti ottenuti dall'isolamento sismico della struttura alla base, mediante isolatori elastomerici HDRB. In particolare:

- un abbattimento significativo delle accelerazioni trasmesse alla sovrastruttura, ottenuto mediante spostamento dei periodi principali del sistema verso zone spettrali caratterizzate da una minore densità di potenza ;

- un aumento degli spostamenti richiesti alla struttura a causa dell'incremento del periodo proprio del sistema; si fa tuttavia notare come tali spostamenti rimangano a carico del solo piano di isolamento e quindi dei dispositivi elastomerici, dotati di una elevata deformabilità laterale (domanda massima in spostamento: 237 mm, capacità dei dispositivi: 250 mm).

- un aumento dello smorzamento proprio del sistema, dai valori tipici delle strutture a base fissa (5%) a valori ben più elevati (13%), che ha sia una riduzione degli spostamenti richiesti al sistema di isolamento, sia un'ulteriore abbattimento delle accelerazioni trasmesse alla sovrastruttura.

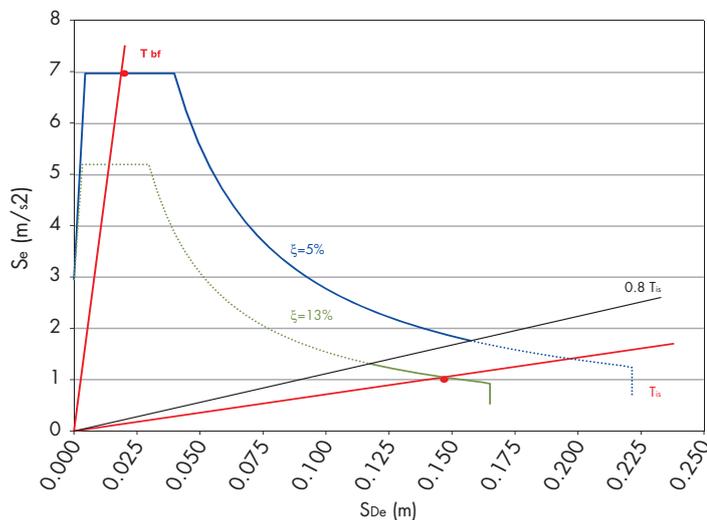
Figura 37
Confronto della risposta spettrale della struttura per la configurazione a base fissa e per quella a base isolata (rappresentazione capacitiva ADS).
