Intervento di isolamento sismico alla base di un edificio in muratura di pregio storico-artistico in L'Aquila

Seismic base-isolation of a historical masonry building in L'Aquila

Riccardo Vetturini¹, Walter Cecchini¹, Rolando Mariani², Romeo Mariani², Tiziana Ciotti², Elisabetta Maria Agostini³ ■

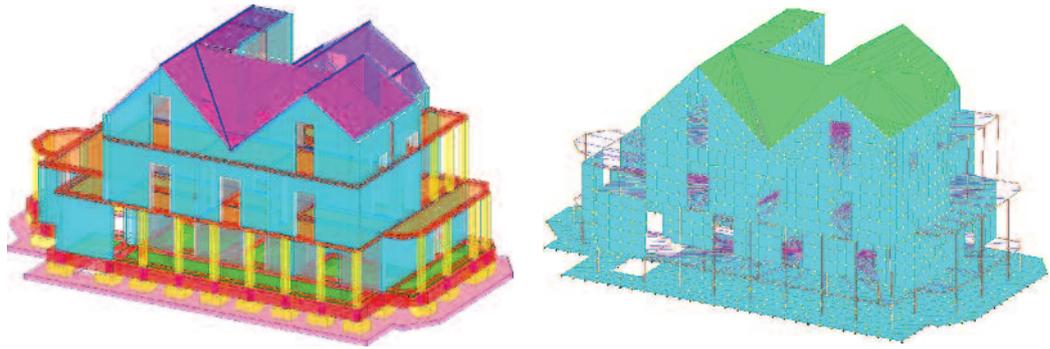
Figura 38
 Differenti rappresentazione
 del modello strutturale
 adottato per l'analisi dello
 stato di progetto
 dell'edificio.

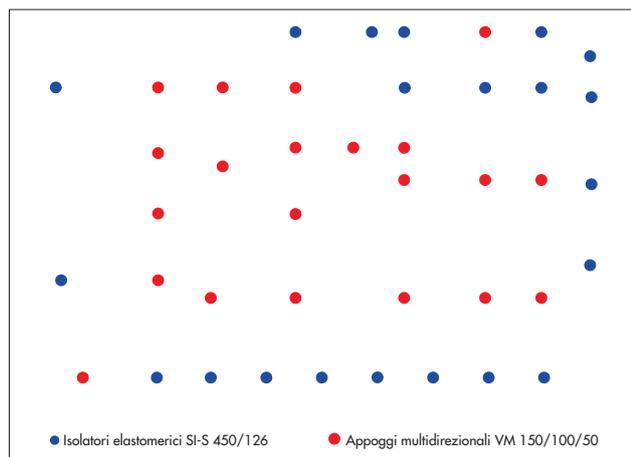
Figura 39
Disposizione in pianta dei dispositivi elastomerici e delle slitte (in alto a sinistra).

Sono stati adottati 25 isolatori di tipo elastomerico, cui si affiancano 23 tipo a slitta. Si noti il numero relativamente ridotto degli isolatori elastomerici rispetto al totale; ciò è riconducibile al fatto che il numero complessivo degli isolatori è condizionato dal fatto di collocarli a distanze non troppo elevate per consentire le lavorazioni anzidette di sottofondazione.

Gli interassi tra gli isolatori sono stati contenuti tra 2.5 e 3.5 m per evitare opere di cordolatura di sottofondazione troppo ingombranti, ne consegue che il numero di isolatori per unità di superficie risulta maggiore rispetto un analogo intervento su struttura in c.a. dove gli interassi sono di consueto tra 4.5 e 6 m.

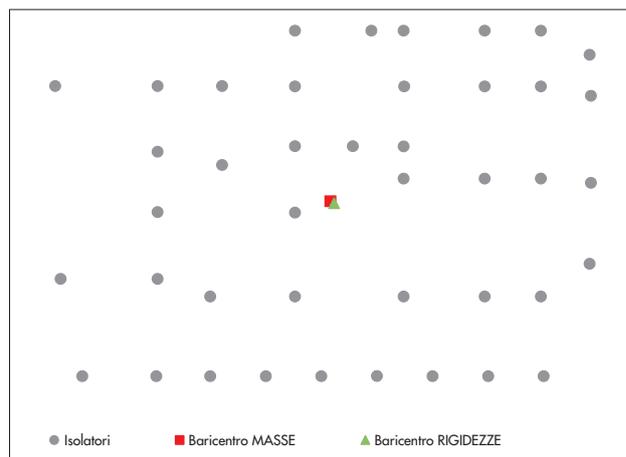
Figura 40
Posizione del baricentro delle masse e delle rigidzze del sistema di isolamento (in alto a destra).

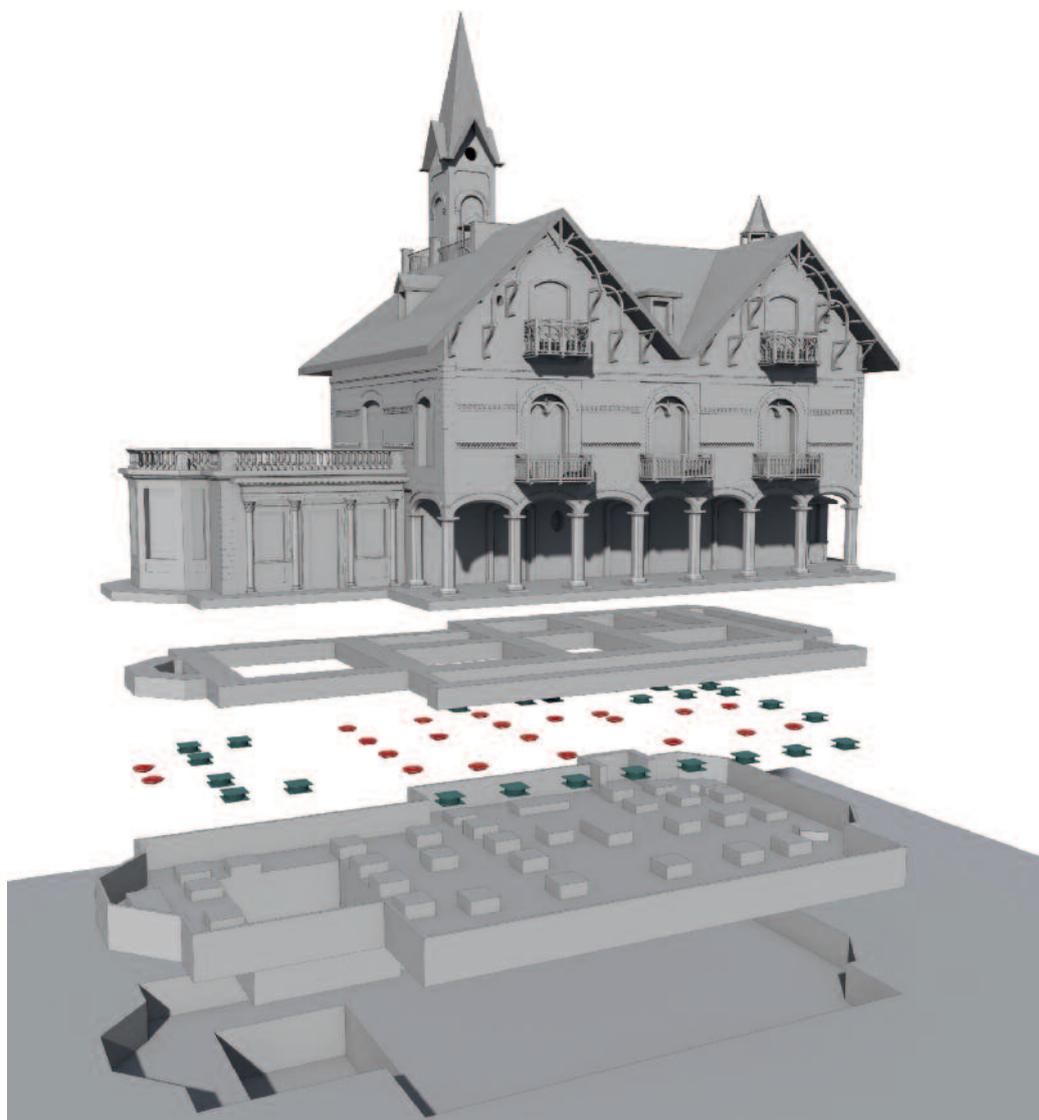
Figura 42
Esploso degli interventi
previsti per l'isolamento alla
base della struttura.
