L'utilizzo delle indagini in situ e in laboratorio per la valutazione della vulnerabilità sismica dei ponti esistenti

The use of in situ and laboratory investigations to assess the seismic vulnerability of existing bridges

Carlo Pellegrino¹, Mariano Angelo Zanini², Paolo Zampieri³, Claudio Modena⁴ ■

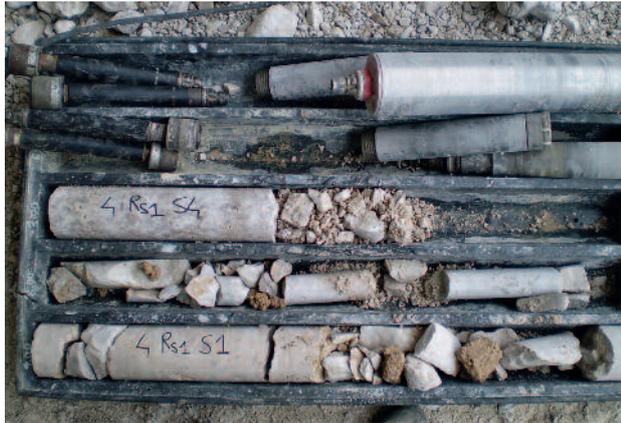
Figura 2
Carota di muratura estratta dal ponte n° 14.

Per quanto riguarda la prima categoria dei ponti in muratura, la campagna d'indagini ha previsto per ciascun ponte l'estrazione di carote di muratura (Figura 2) in corrispondenza delle spalle e degli archi (successivamente testate in laboratorio), la valutazione dello stato tensionale in situ attraverso l'uso di martinetti piatti (Figura 3) e la valutazione delle capacità di resistenza tramite l'utilizzo di un sistema di martinetti doppi.

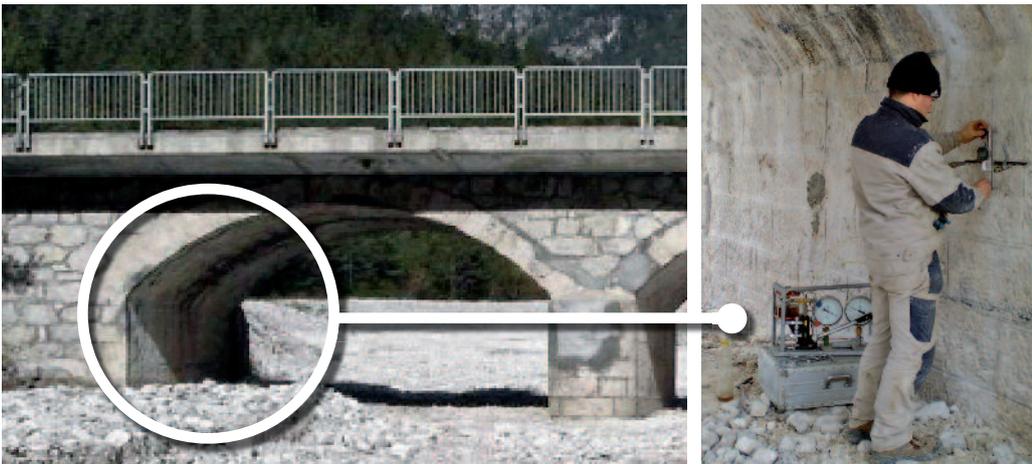
Figura 3
Valutazione dello stato tensionale di una spalla del ponte n°39.

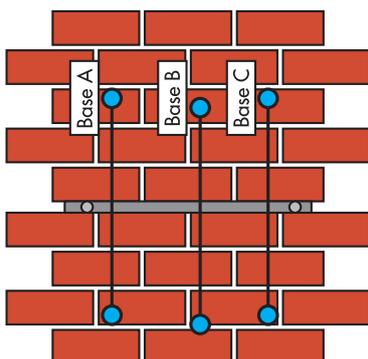
Figura 4
Layout di prova con martinetto singolo (a sinistra).

Per la determinazione dello stato tensionale in situ, è stata effettuata la prova con un singolo martinetto piatto (Figura 4), inserito all'interno di una fessura appositamente creata nella muratura: tale prova si basa sul rilascio tensionale

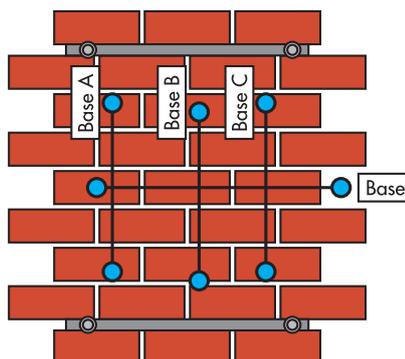
Figura 5
Layout di prova con martinetto doppio (a destra).

causato dal taglio realizzato nella muratura esistente. Per la determinazione delle caratteristiche di resistenza del materiale in situ, si è invece fatto ricorso all'uso di un sistema di martinetti doppi (Figura 5), uno contrapposto all'altro, tramite la rilevazione del diagramma tensioni-deformazioni durante la prova.

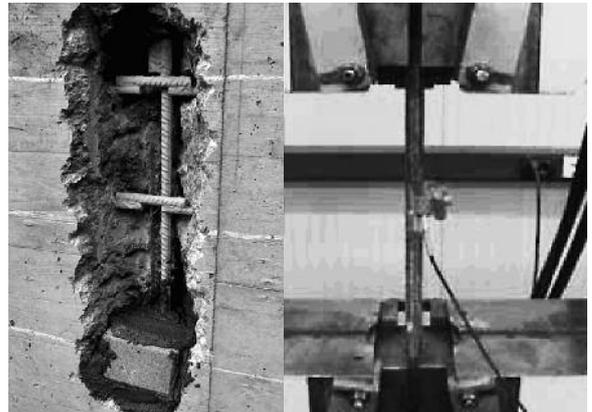
Figura 6
Esecuzione della prova pacometrica su una pila del ponte 1 (in alto a sinistra).

PONTE 1	Rp3 P2 A - 1ª pila da spalla dx idrografica, lato monte		
Copriferro barre: 75 mm	Diametro barre: 20 mm	Copriferro staffe: 60 mm	Diametro staffe: 10 mm
Documentazione fotografica		Schema indagine pacometrica

<small>Note: L'indagine pacometrica è stata eseguita su 1/4 di circonferenza della pila. Le barre longitudinali si trovano in posizione più interna rispetto alle staffe.</small>

Per quanto riguarda invece la categoria dei ponti in calcestruzzo armato, la campagna di indagini ha previsto per ciascun manufatto l'esecuzione di una prova pacometrica per la localizzazione delle barre d'armatura all'interno delle pile e delle spalle delle strutture (Figura 6). Una volta determinata la presenza e la disposizione dell'armatura, è stata effettuata l'estrazione di alcune barre, al fine di eseguire delle prove di trazione in laboratorio per la determi-

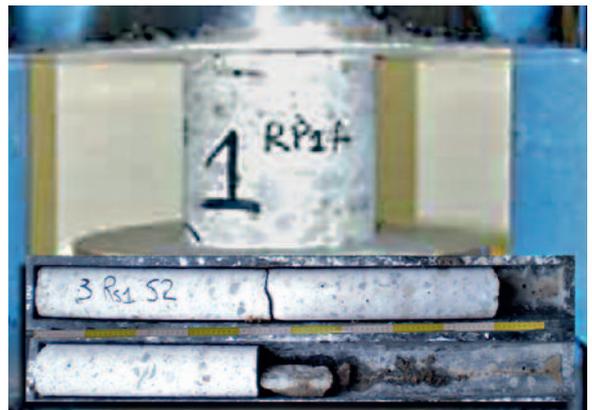
Figura 8
Estrazione di carote dalla spalla del ponte 3 (in basso a sinistra).

PONTE 3	Rs1 S1 - sulla destra della spalla dx idrografica	
Documentazione fotografica

Profondità massima raggiunta	151 cm	
Spessore elemento in cls/muratura	127 cm

Infine si è provveduto all'esecuzione di carotaggi sulle pile e sulle spalle (Figura 8), con la successiva determinazione delle caratteristiche meccaniche del calcestruzzo armato con prove di compressione in laboratorio (Figura 9) sulle carote estratte. In Tabella 2 si riassumono le prove effettuate sui ponti in calcestruzzo armato presenti tra i 71 manufatti oggetto di studio.

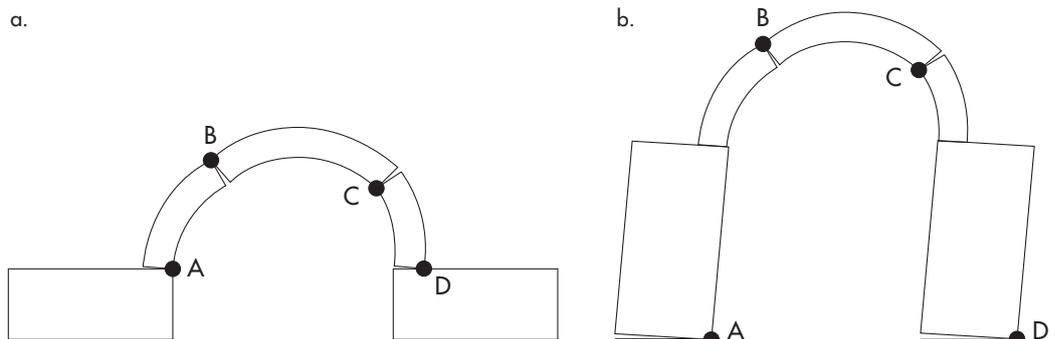
Figura 10
Meccanismi di collasso di ponti mono-campata:

- a) Meccanismo di collasso per ponti mono-campata con spalle rigide;
- b) Meccanismo di collasso per ponti mono-campata con imposte snelle.

Nel caso di strutture ad arco in muratura, l'elevata rigidità del sistema resistente garantisce la sostanziale assenza di spostamenti relativi nel piano rispetto al suolo finché il valore dell'accelerazione sismica non è tale da trasformare la struttura in un meccanismo, tramite l'insorgere di un numero sufficiente di cerniere plastiche (non dissipative), che porta al collasso della struttura (Figura 10). Si può affermare come il

zione longitudinale della spalla è sufficientemente grande, il meccanismo più vulnerabile in direzione longitudinale è quello che coinvolge anche le imposte e non solo l'arco (Figura 10b). Se si considera la risposta all'azione sismica trasversale, la struttura dell'arco è poco suscettibile all'azione sismica, mentre l'elemento più vulnerabile risulta il timpano, che può subire un collasso per ribaltamento fuori piano. Tale collasso locale non preclude generalmente la sicurezza strutturale dell'intera struttura; essendo i timpani dei muri di contenimento, tale meccanismo può rendere instabile il piano viario.

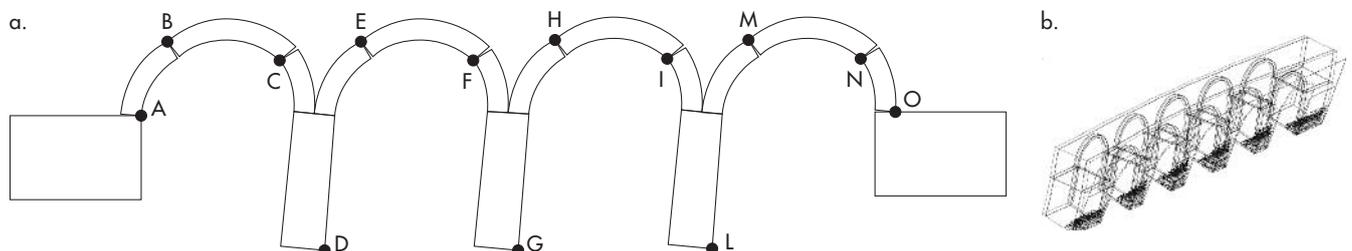
Figura 11
Meccanismi di collasso di ponti multi-campata con pile snelle: a) Collasso in direzione longitudinale b) Collasso in direzione trasversale.

Per ponti multi-campata con pile tozze l'elemento più fragile è l'arco singolo; in ogni campata si ha la possibile formazione del meccanismo antimetrico di collasso analogamente a quanto accade per i ponti mono-campata. Per i ponti multi-campata con pile snelle, il cinematico globale di collasso interessa anche le pile, con formazione di cerniere alla base delle stesse (Figura 11a).

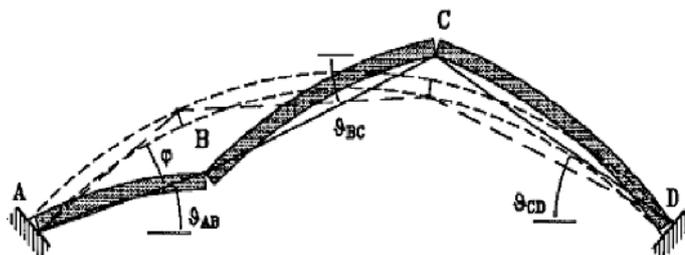
Figura 12
Meccanismo di collasso dell'arco per carichi orizzontali.

Considerato come primo elemento della procedura l'arco, ne è stata eseguita l'analisi cinematica e la successiva determinazione del moltiplicatore d'innescio del cinematismo α_0 (Figure 12, 13).

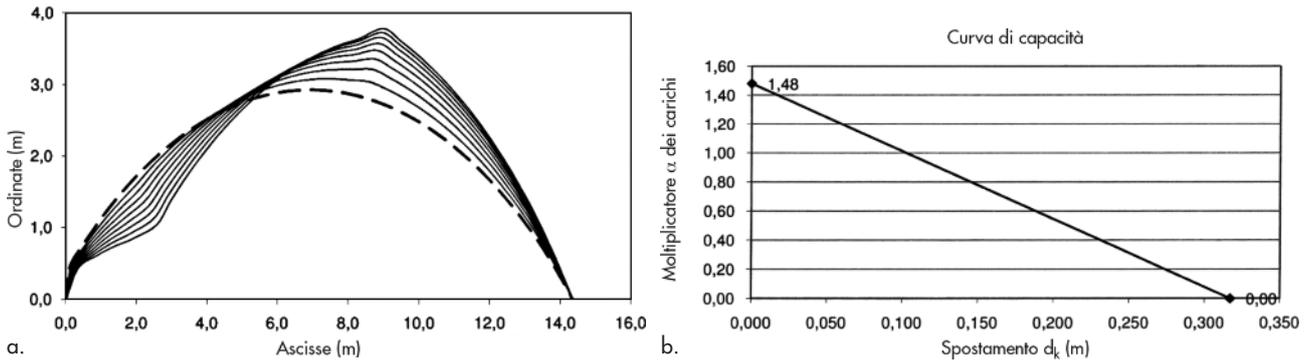
Figura 13
Progressione della
deformata (a) e curva di
capacità (b) del ponte 52,
sul Torrente Gava.

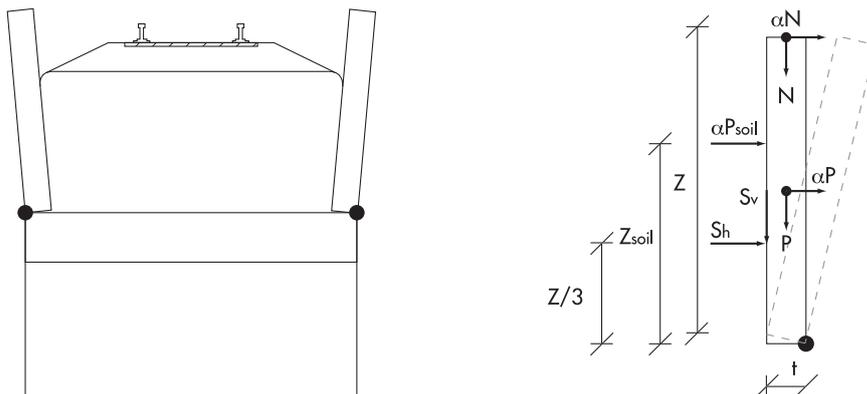
Figura 14
Rappresentazione dello schema di calcolo utilizzato per il meccanismo di collasso del timpano per azioni fuori dal piano.

plicatore dei carichi che innesca il cinematismo, consistente in una rotazione della parete muraria attorno ad una cerniera cilindrica di base. La verifica sismica è stata eseguita considerando una parete rettangolare con spessore costante t , altezza pari all'altezza media Z e lunghezza unitaria (Figura 14), utilizzando il modello di Rota et al., 2005.

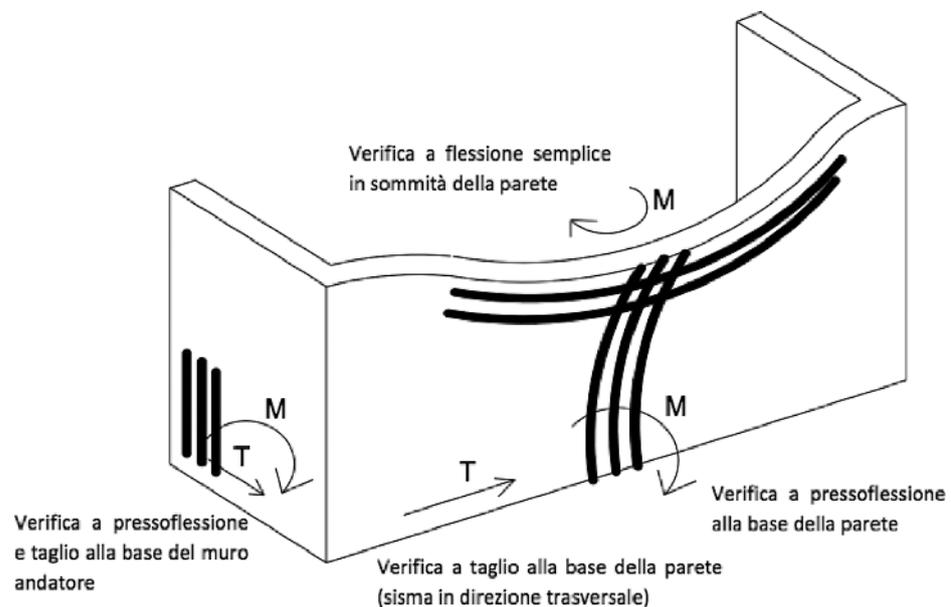
Figura 15
Schema delle quattro verifiche eseguite per l'elemento spalla.

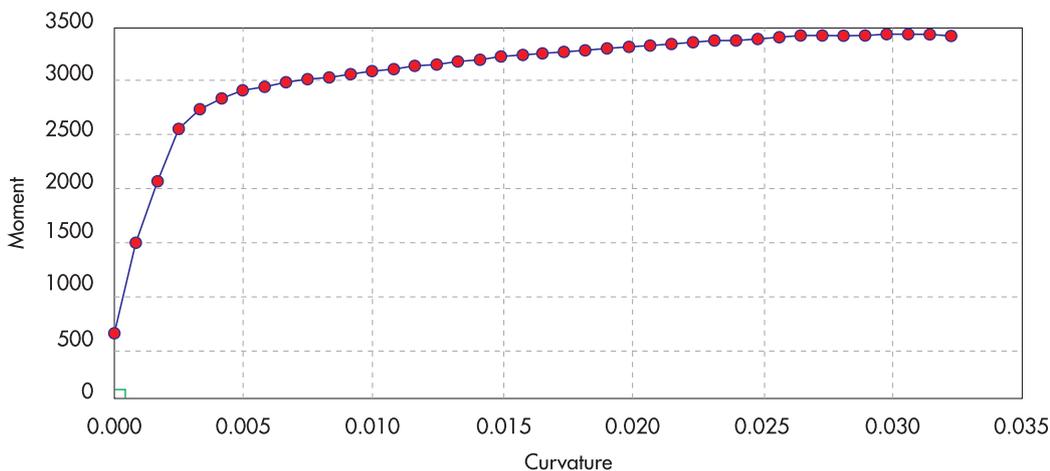
Figura 16
Diagramma momento-curvatura del ponte 32, in località Farra d'Alpago (BL).

Una volta note le caratteristiche dei materiali e il quantitativo di armatura presente, è stato calcolato il diagramma momento-curvatura della sezione (Figura 16), identificando quindi i valori di curvatura a snervamento Φ_y e della curvatura ultima Φ_u , e i relativi momenti.

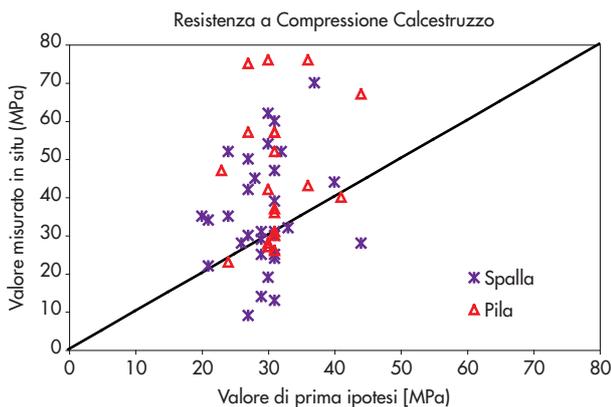
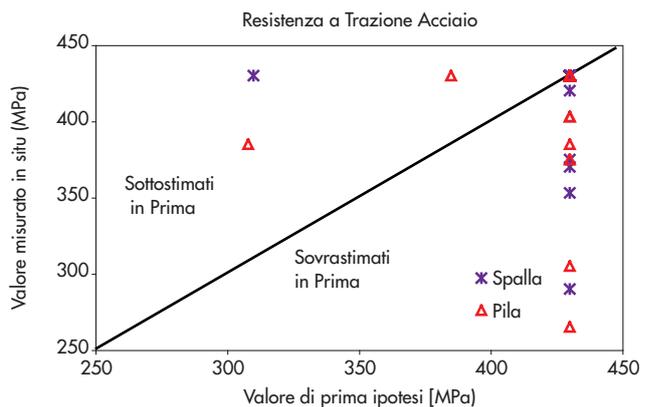
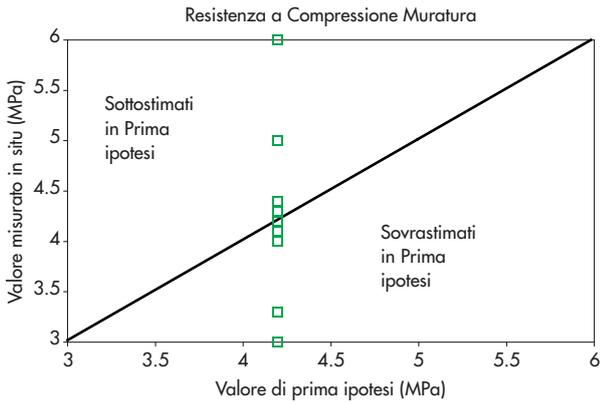
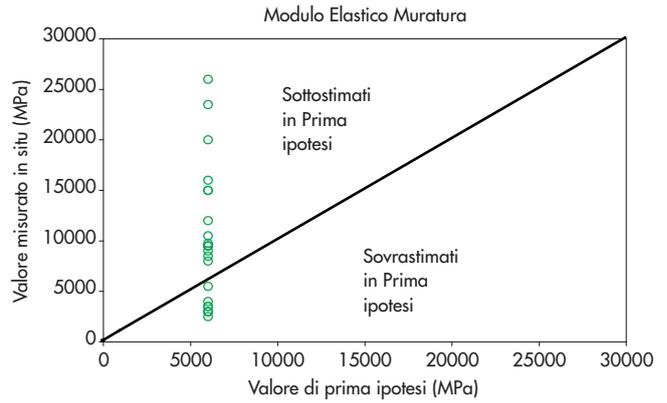
Figura 17
Rappresentazione dei valori di resistenza meccanica dei materiali componenti le spalle e le pile, stimate in prima ipotesi e rilevate in situ.

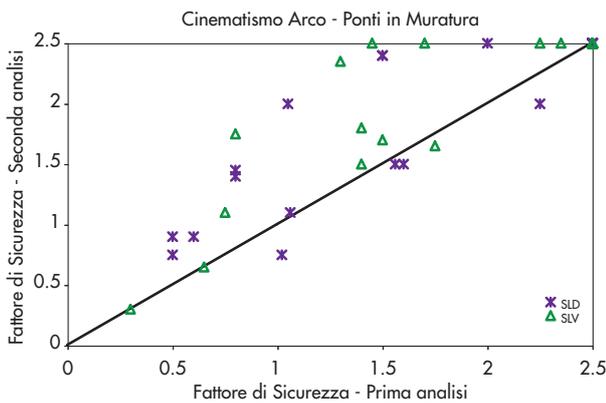
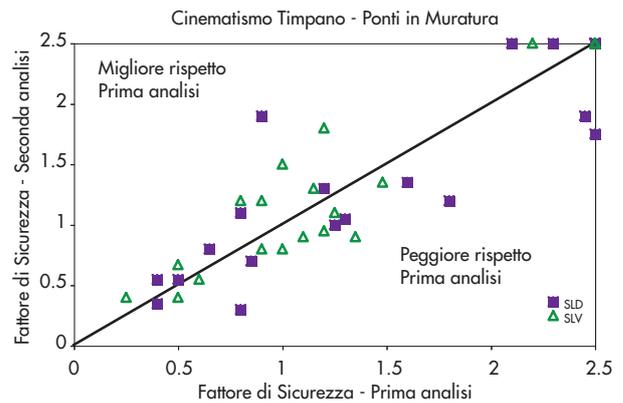
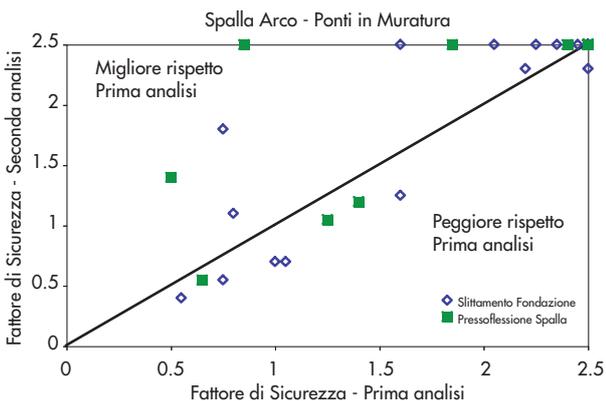
Figura 19: Rappresentazione grafica dei risultati delle verifiche condotte sui ponti in muratura: cinematismo dell'arco (a), cinematismo del timpano (b), verifiche spalle dell'arco (c).

quella fatta sulla base delle risultanze della campagna di indagini in situ. Le opere che si collocano sulla bisettrice dei grafici sono caratterizzate da un'invarianza del risultato ottenuto in prima e seconda analisi.

Dai risultati ottenuti si può osservare come sostanzialmente il meccanismo più vulnerabile in caso di azione sismica sia proprio quello del cinematismo del timpano, con numerosi manufatti caratterizzati da un fattore di sicurezza minore di 1, mentre risultino sostanzialmente meno influenti i cinematismi dell'arco e i meccanismi relativi alle spalle e fondazioni. Si osserva inoltre come le verifiche SLD svolte sui cinematici

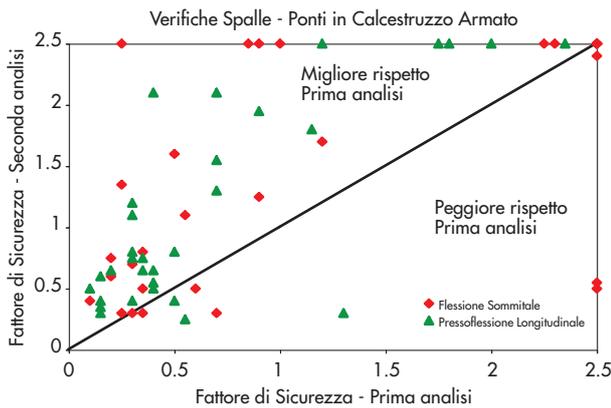
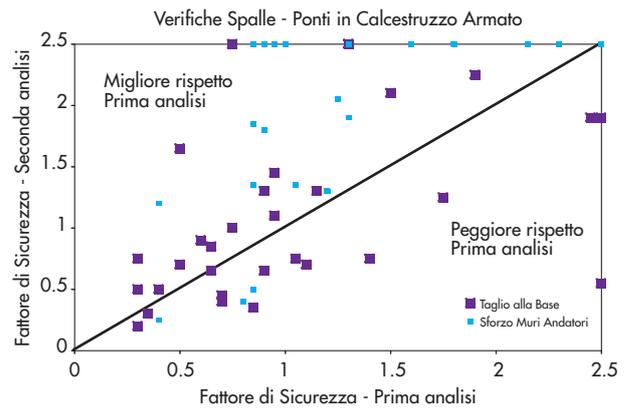
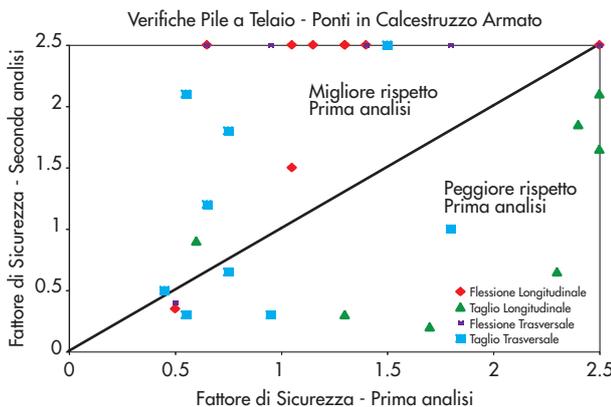
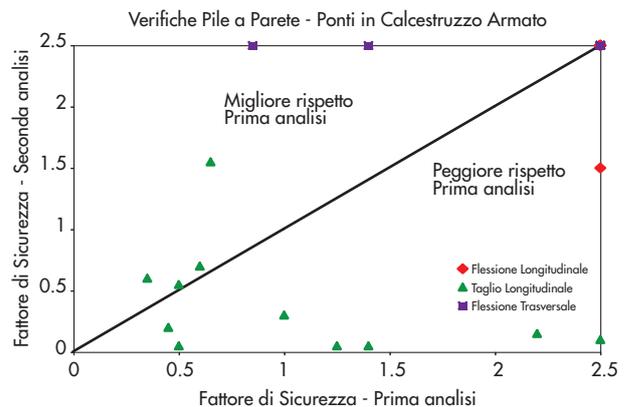
Figura 20
Rappresentazione grafica dei risultati delle 4 verifiche condotte sulle spalle dei ponti in calcestruzzo armato.

Figura 21
Rappresentazione grafica dei risultati delle verifiche condotte sulle pile a telaio (a) ed a parete (b) dei ponti in calcestruzzo armato.

Si riporta ora sinteticamente l'esito delle verifiche di sicurezza per i ponti in calcestruzzo armato analizzati nella prima fase (con valori delle caratteristiche meccaniche ipotizzate sulla base della documentazione disponibile e delle consuetudini costruttive dell'epoca) e nella seconda fase (sulla base dei valori forniti dalle indagini strutturali) per quanto riguarda le spalle (Figura 20) e le pile (Figura 21) di ciascun

Tutte le analisi relative alle spalle hanno mostrato un generale incremento delle verifiche con esito positivo dalla prima alla seconda fase, principalmente dovuto alle ipotesi cautelative adottate per i materiali.
