Verifica strutturale e valutazione della vulnerabilità sismica per il riuso di un ex edificio industriale – ipotesi di consolidamento

Ubicazione:
Vaprio d'Adda (MI)

Committente:
Amministrazione Comunale di Vaprio d'Adda

Periodo completamento progetto:
2010

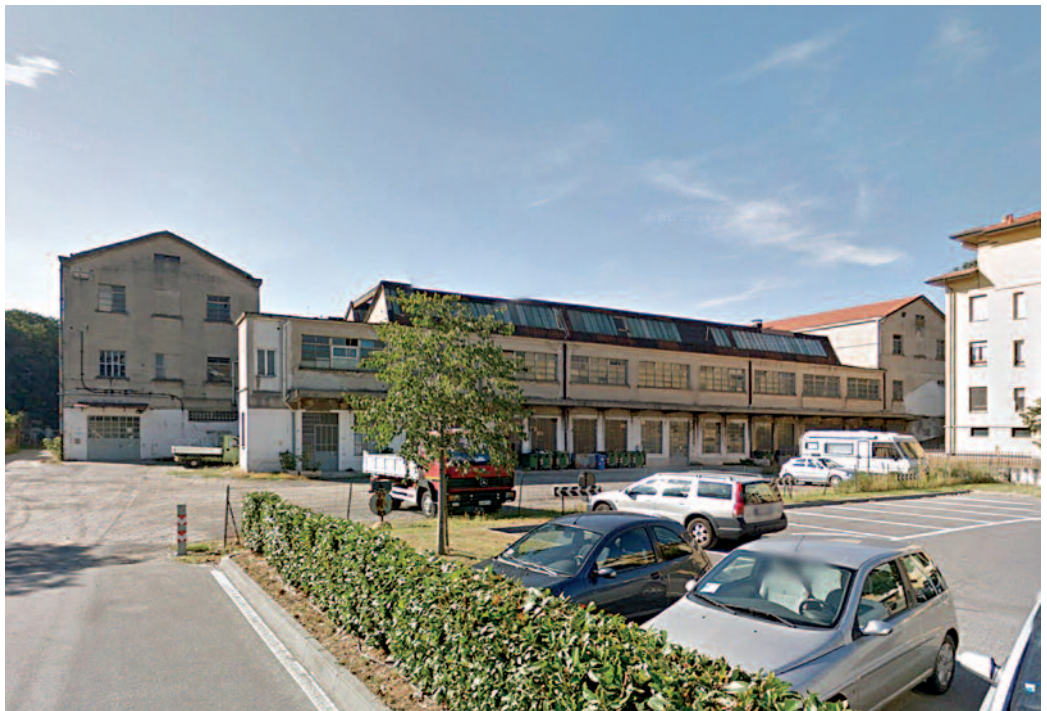
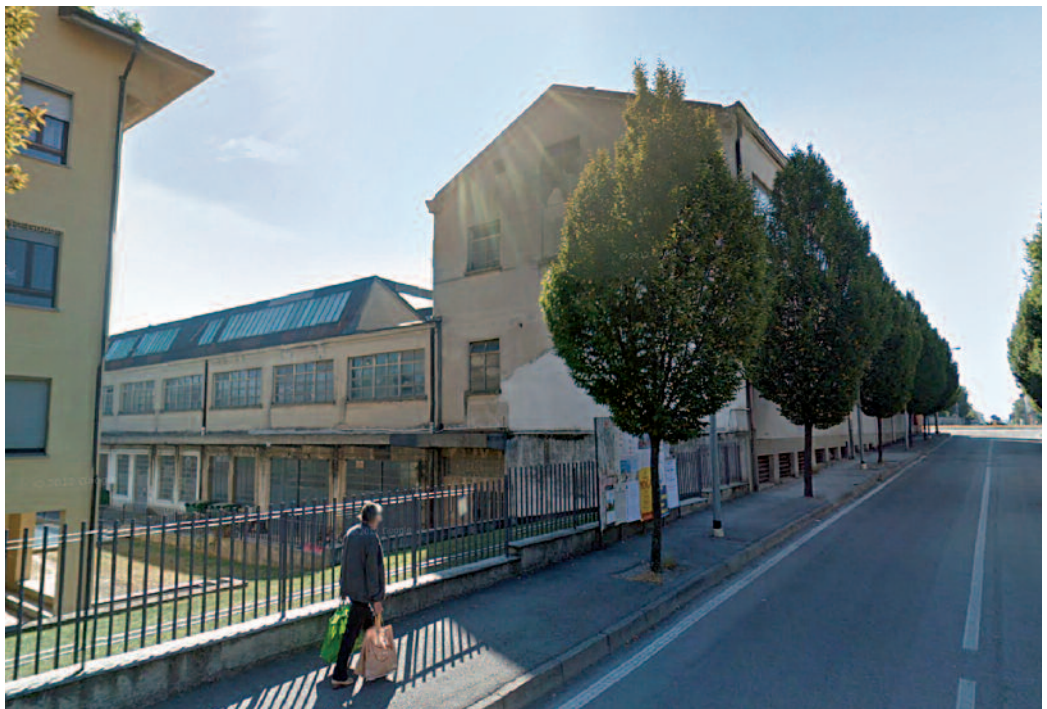
Figura 2
a) Vista dall'esterno dello
stabile oggetto dello studio;
b) il corpo di fabbrica
centrale monopiano con
copertura a shed e uno dei
copri laterali a due piani
fuori terra e tetto a
capanna.

Lo stabile oggetto dello studio, descritto in questa scheda nelle sue linee essenziali, è sito in Vaprio d'Adda (MI) (Figura 2) e si tratta di un edificio industriale in c.a. gettato in opera realizzato a metà del secolo scorso, nei primi anni quaranta. Il complesso è costituito da tre corpi di fabbrica di cui uno centrale con altezza di un singolo piano e copertura a shed, oltre a due laterali con due piani fuori terra e tetto a capanna (Figura 1); un piano interrato si estende sotto una notevole porzione dei vari corpi di fabbrica.

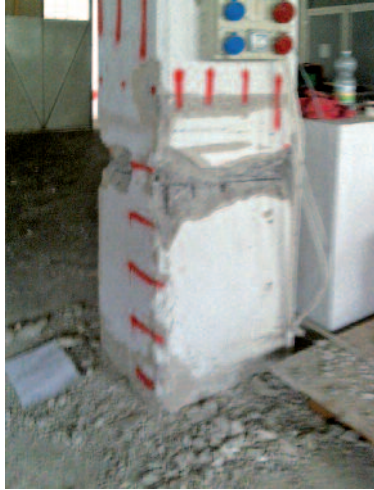
Figura 3
Identificazione, mediante
pacometro, e tracciamento
della posizione delle
armature nei pilastri
(a sinistra).

I dettagli costruttivi sono stati identificati per gran parte degli elementi strutturali attraverso indagini parzialmente distruttive che hanno permesso di individuare le armature in termini di posizione, dimensioni e quantità abbinate anche all’utilizzo non distruttivo del pacometro, con cui sono state valutate sia la posizione delle barre, sia il passo delle staffe. Nelle Figure 3 e 4 è mostrato un pilastro in cui, dopo aver tracciato con il pacometro la posizione di staffe e ferri longitudinali, si è effettuato un sondaggio per la identificazione dei ferri di armatura, il cui diametro è stato letto con l’ausilio di un calibro. Come specificato nel § C8A.1.B.3 della Circ. 617/2009, *“nel controllo delle percentuali degli elementi indagati ai fini del rilievo dei dettagli*

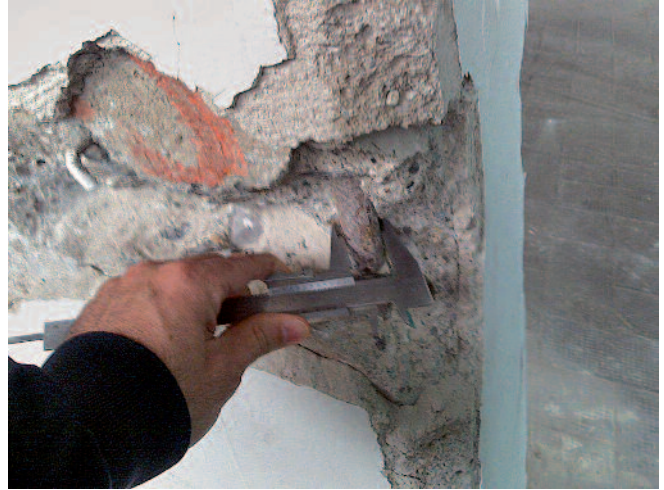
Figura 4
Valutazione del diametro
delle armature mediante
calibro (a destra).

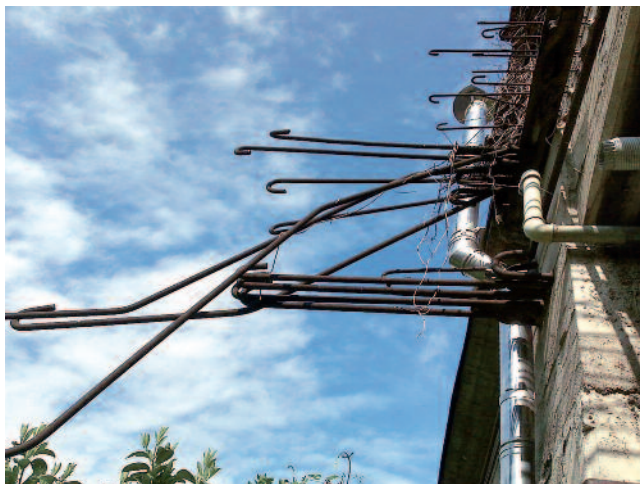
Figura 21
Ferri di chiamata delle travi per futuro ampliamento.

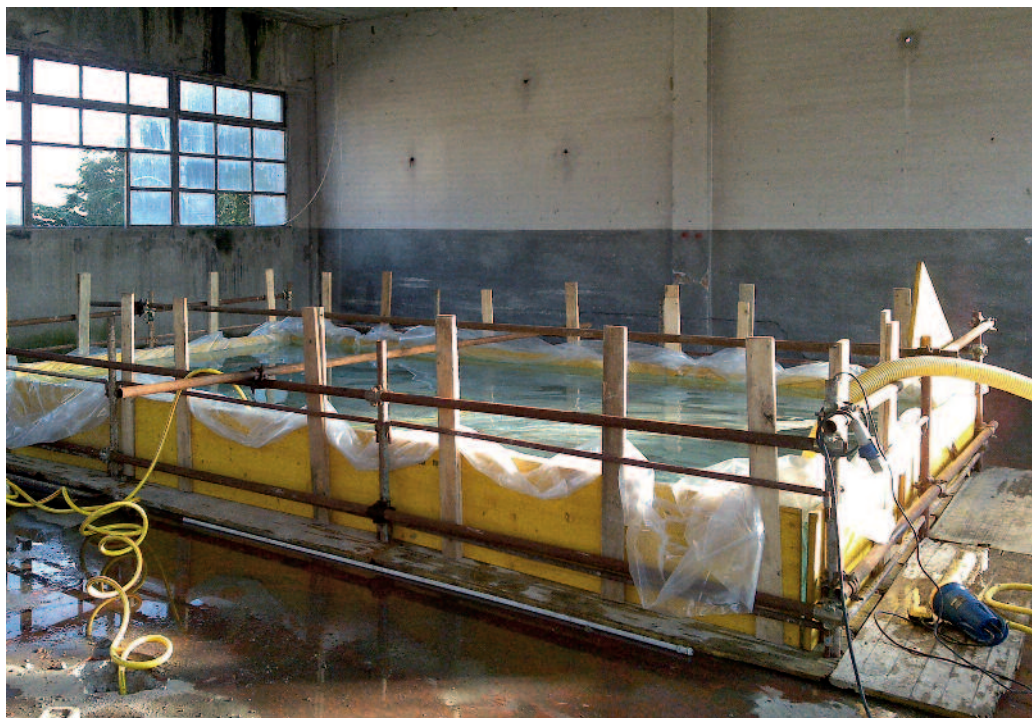
Figura 23
Predisposizione della vasca di carico sul solaio.

La prova, eseguita tramite il riempimento di una vasca di acqua per 50 cm , come mostrato nelle Figure da 23 a 25, è stata effettuata sotto il monitoraggio di 4 flessimetri in grado di misurare la freccia del solaio. In Figura 26 si leggono la posizione della vasca sul solaio del

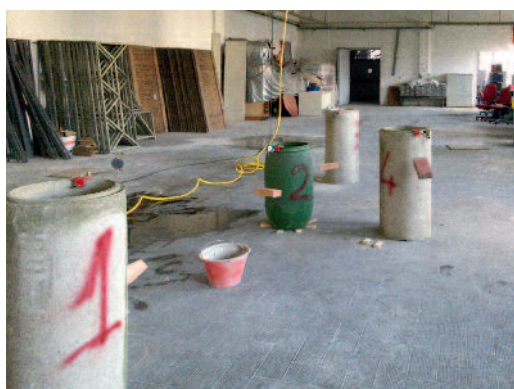
Figura 24
Prova di carico su solaio:
posizione flessimetri
(a sinistra).

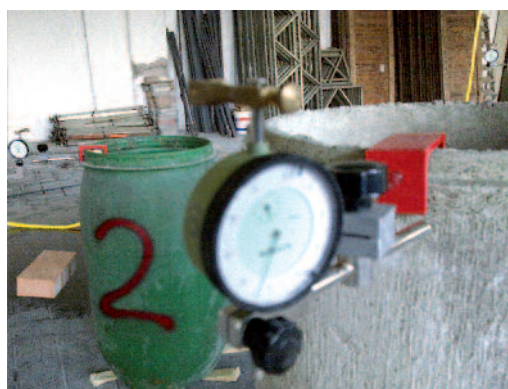
Figura 25
Prova di carico su solaio:
lettura flessimetri (a destra).

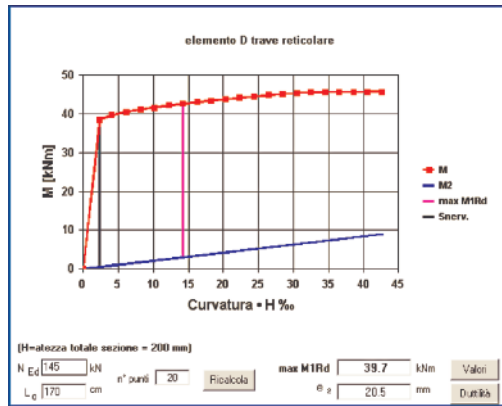
Figura 35
a) Verifica di snellezza degli elementi "A" e "D" (VCASLU, http://dicata.ing.unibs.it/gelfi/software/programmi_studenti.html).

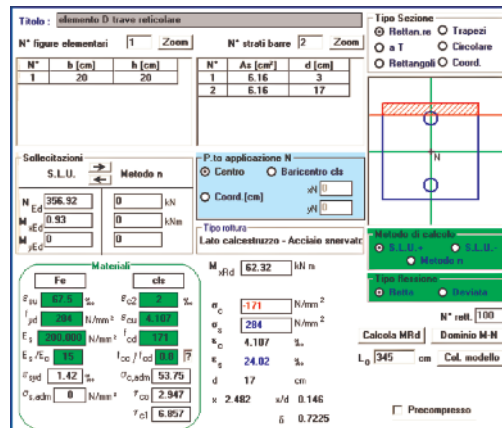
Figura 36
a) Verifica a pressoflessione degli elementi "B" e "D" (VCASLU, http://dicata.ing.unibs.it/gelfi/software/programmi_studenti.html).

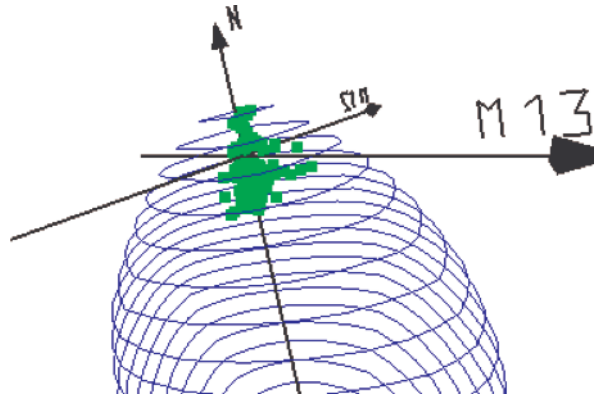
Figura 42
Confronto fra sollecitazioni più gravose a pressoflessione e dominio resistente 3D dei pilastri del piano terra nel caso di struttura adeguata mediante pareti in calcestruzzo armato.

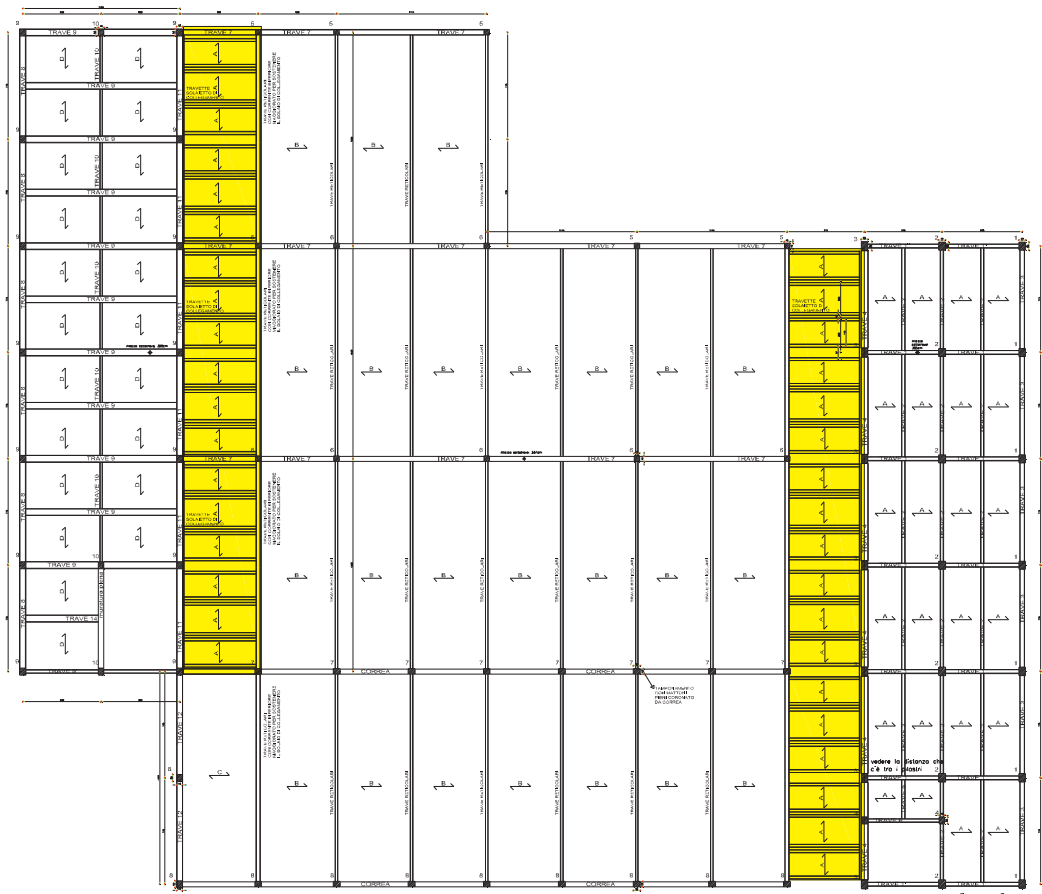
Figura 43
Solette di collegamento tra i corpi laterali ed il corpo centrale per le quali è necessario ripristinare un collegamento di tipo monolitico.

tra i corpi laterali ed il corpo centrale (evidenziate nella pianta di Figura 43). Tali solette risultano appoggiate alle travi con "selle" che non garantiscono un collegamento monolitico. È da prevedersi pertanto un sistema di graffe o spinature metalliche che impedisca lo spostamento relativo dei tre corpi di fabbrica.
