## Consolidamento di un serbatoio pensile a Mirandola (MO)

Maurizio Biancardi<sup>1</sup>, Luciano Migliorini<sup>2</sup>, Nicola Pieri<sup>3</sup> ■

## 2. La torre piezometrica di Mirandola (MO)

## 2.2 Descrizione preliminare del progetto di consolidamento

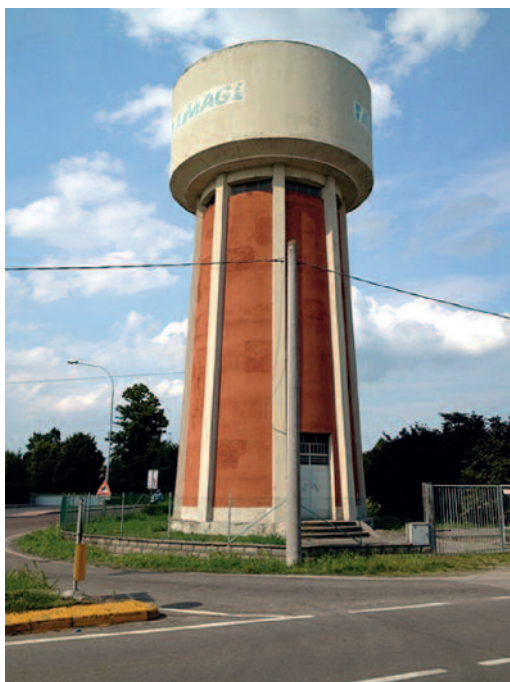
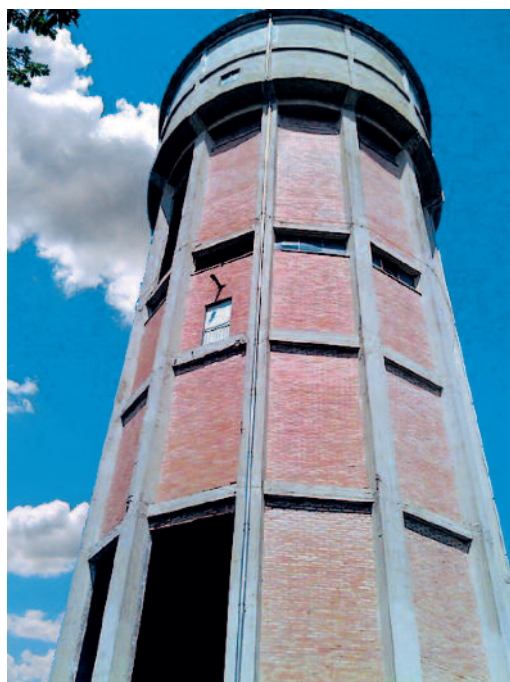
Figura 1  
Alcuni esempi di torri piezometriche di tipologia simile a quello studiato nella presente scheda.

diversi manufatti di tale genere, la cui tipologia è simile a quella riportata nelle Figura 1 e 2: per la maggior parte di essi (in particolare per quelli più vicini agli epicentri delle scosse del 20 e 29 maggio 2012, e pertanto maggiormente lesionati) si è optato per una rapida dismissione ed una inevitabile demolizione (un esempio è riportato in Figura 3).

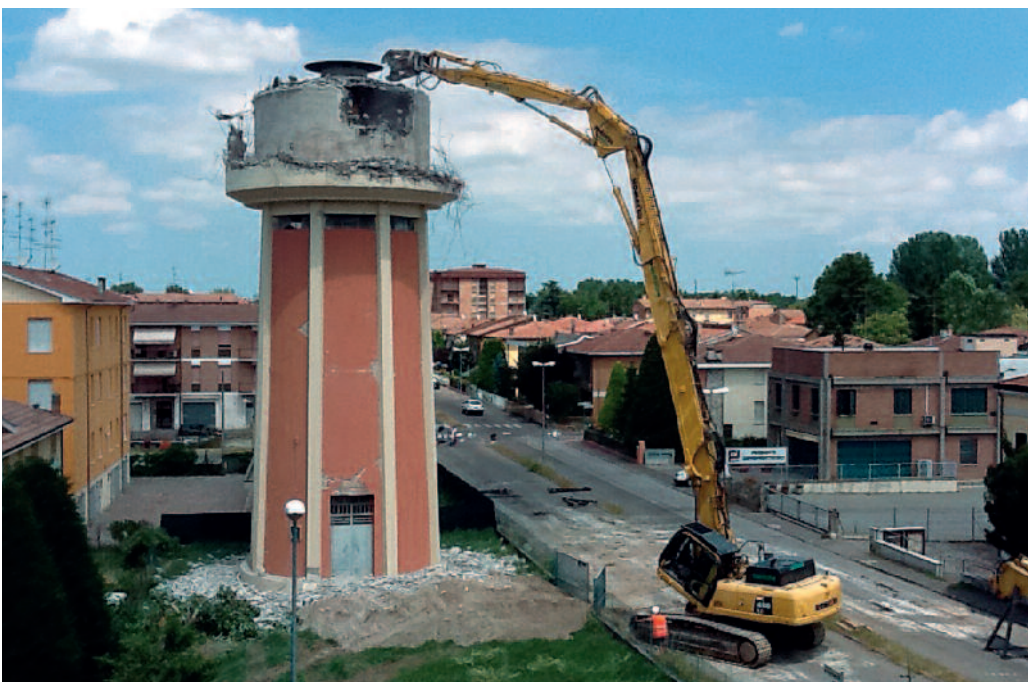
Figura 3  
Demolizione di una delle torri piezometriche danneggiate dal terremoto che ha colpito l'Emilia Romagna (per gentile concessione Gesteco Spa, [www.lucigroup.com](http://www.lucigroup.com)).

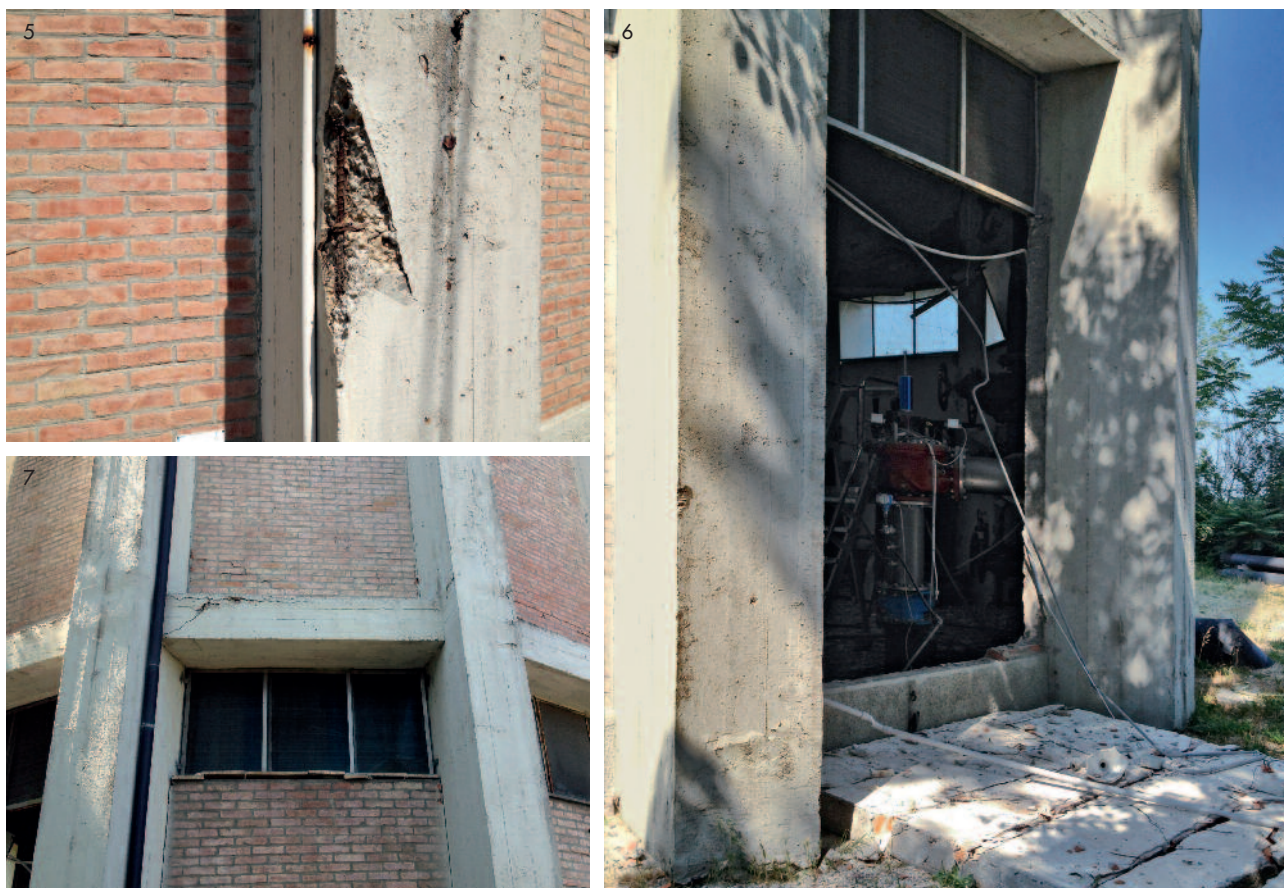
Figura 6  
Lesioni nelle travi.

- espulsione del copriferro alla base di alcuni pilastri (Figura 5, il processo di ossidazione in essere ha favorito il fenomeno);
- lesioni di lieve/media importanza in prossimità degli appoggi delle travi orizzontali (Figura 6);

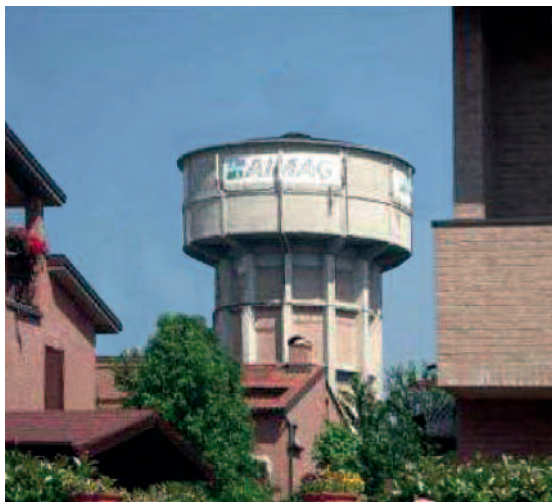
Figura 8  
Immagine della tratta dalla documentazione disponibile e modello tridimensionale ad elementi finiti realizzato.

La struttura è stata modellata (Figura 8) con il software ad elementi finiti MasterSap TOP ([www.mastersap.it](http://www.mastersap.it)), della software house AMV ([www.amv.it](http://www.amv.it)), con il quale è stato anche realizzato il successivo progetto di adeguamento sismico.

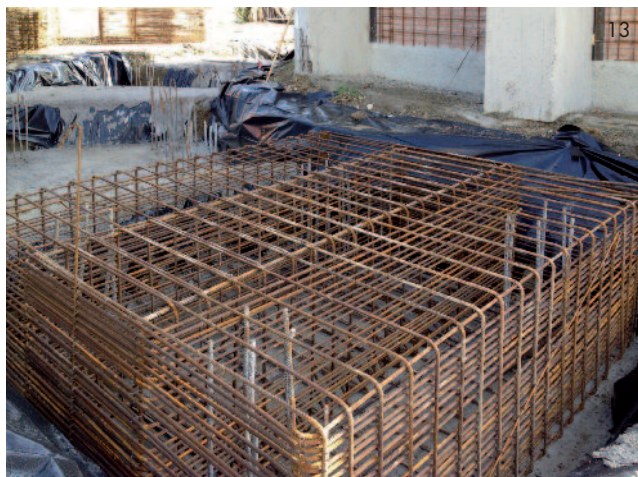
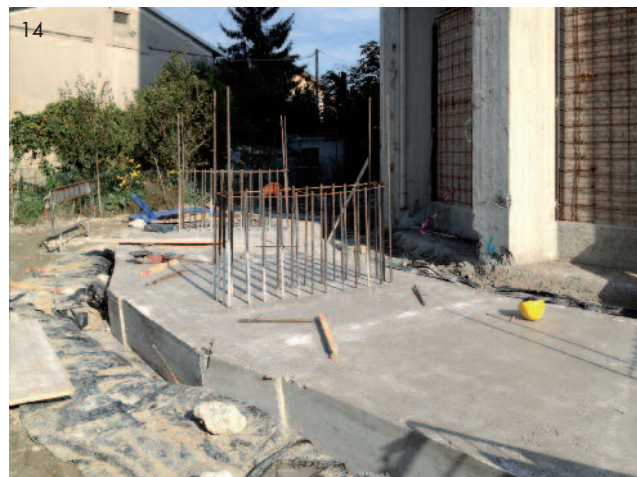
Figura 12  
Modellazione ad elementi finiti del sistema di rinforzo strutturale con particolare (a destra).

Infine, a quota 30 m circa, sono state realizzate, in testa ai pilastri, 12 "selle" in cemento armato di spessore 60 cm che vanno ad "abbracciare" i pilastri esistenti e si sviluppano in altezza fino a raggiungere la vasca in cemento armato costituendo una sorta di "imbracatura" della stessa (in Figura 12 un dettaglio del modello).

da una serie di profilati metallici delle medesime dimensioni delle travi, come illustrato in Figura 12 e documentato nelle immagini seguenti (Figure 28 e 29).

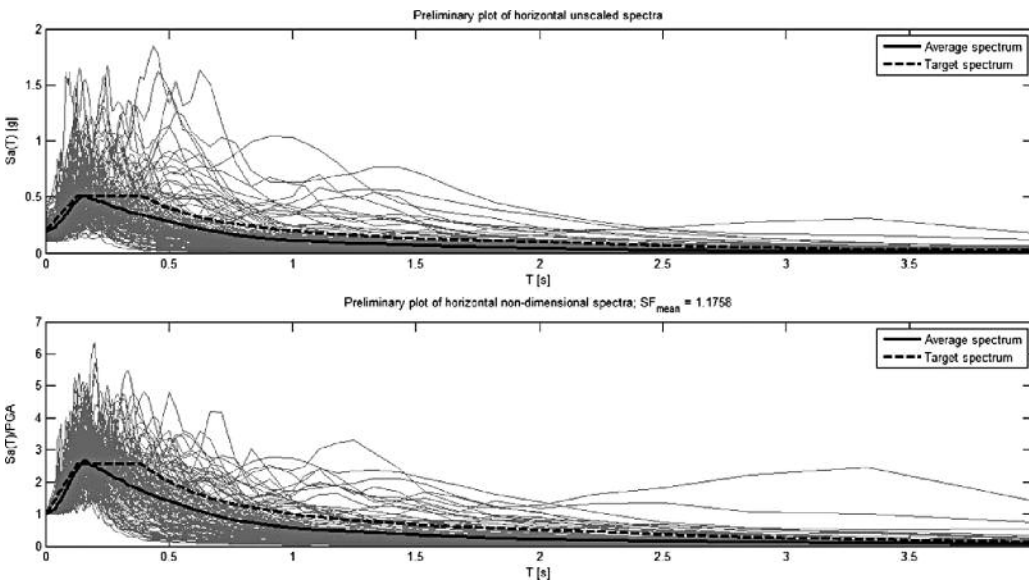
Figura 16  
Grafico con spettri considerati, spettro medio e spettro di normativa (NTC08).

- Considerando solo l'azione sismica orizzontale si è ottenuto lo spettro da NTC08 e sulla base di 45 eventi per 2x72 records, lo spettro medio (confrontato con lo spettro delle NTC08) della Figura 16.

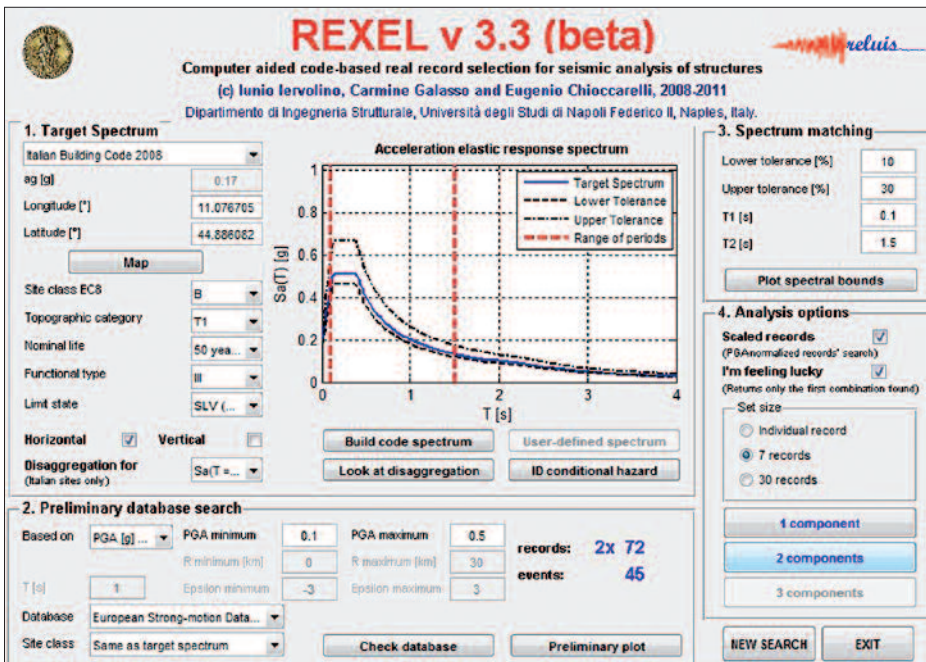
Figura 17  
Limiti spettrali di ricerca.

- Scegliendo le due componenti orizzontali di moto ed un set di 7 records, per la ricerca di quelli normocompatibili e scalati (Figura 17), otteniamo i 2x7 spettri di Figura 18; tutti i 14 spettri vengono utilizzati per determinare la PGA in superficie e quindi mediati per ottenere il valore unico di riferimento.

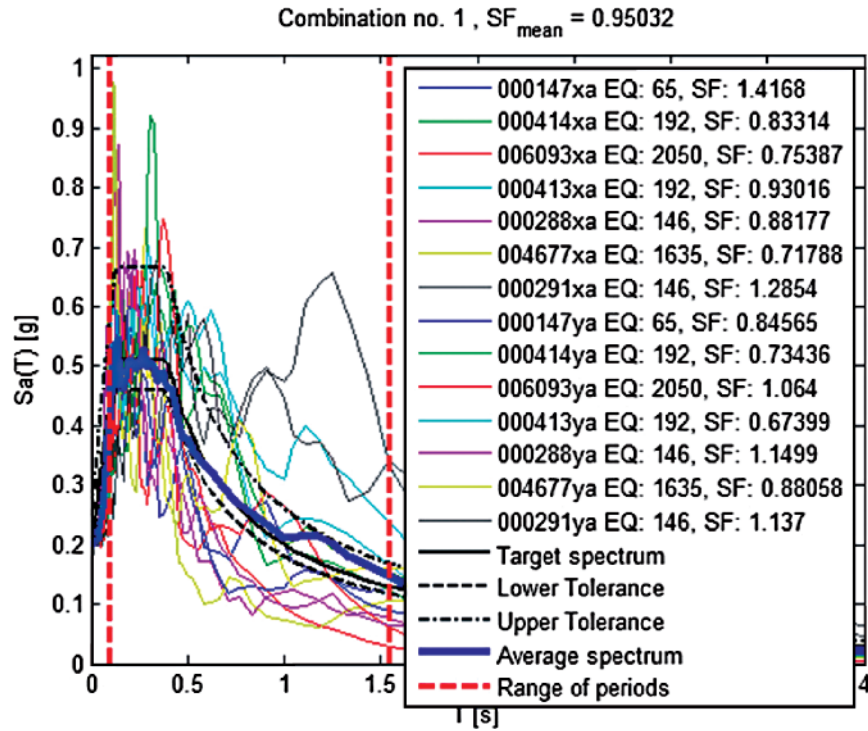
Figura 18  
Spettro medio di riferimento,  
norma compatibile e  
scalato.

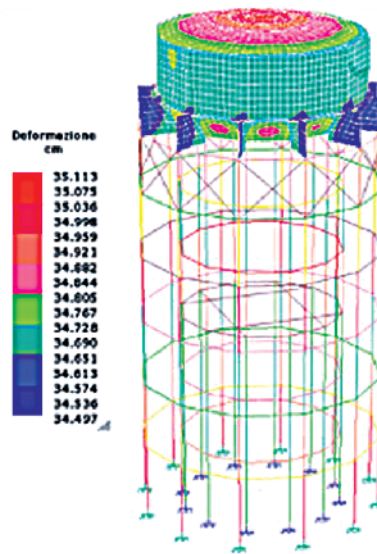
Modo 1  $f = 0.604 \text{ Hz}$   $T = 1.656 \text{ s}$

Figura 23  
Periodo fondamentale e  
spostamenti massimi del  
modello tridimensionale  
della struttura confrontati  
con quelli di un modello  
equivalente ad un grado di  
libertà.

Modo 1  $f = 0.555 \text{ Hz}$   $T = 1.802 \text{ s}$

Massime deformazioni tra i nodi visibili:  
Massime deformazioni al nodo 2  $d = 30.5922$   $dx = 29.3020$   
Direzione x: nodo 2  $dx = 29.3020$   $dy = 8.7906$   $dz = 0.0000$   
Direzione y: nodo 2  $dy = 8.7906$   $dx = 29.3020$   $dz = 0.0000$   
Direzione z: nodo 2  $dz = 0.0000$   $dx = 29.3020$   $dy = 8.7906$

della struttura. Questa parte di lavoro è stata utile anche per effettuare un confronto con un modello della torre semplificato ad un solo grado di libertà (significativo quando il serbatoio è completamente pieno), con il fusto avente una rigidezza equivalente opportunamente determinata e sia la massa della vasca, sia quella dell'acqua concentrate in un unico nodo posto ad una quota corrispondente al baricentro della vasca stessa.

Come si può notare dai risultati riportati in Figura 23, i risultati in termini di risposta dinamica sembrano essere sufficientemente confrontabili.

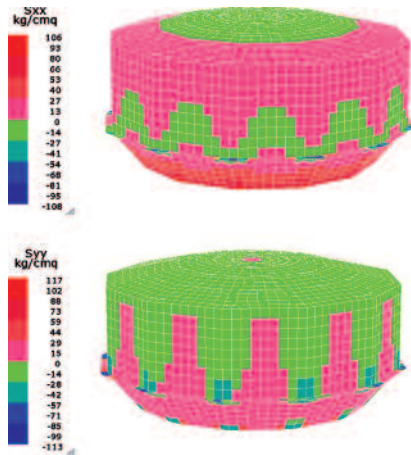
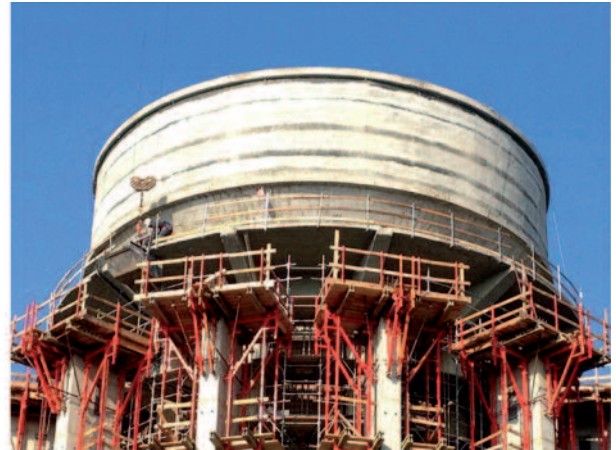
Figura 24  
Andamento delle tensioni  
membranalì sulla vasca e  
immagine che documenta la  
posa in opera della  
fasciatura.

materiali si sono assunti i valori usuali per le pratiche costruttive dell'epoca e confermati da limitate prove in situ, considerando un fattore di confidenza prudenziale pari a 1.35. Ai fini del dimensionamento del rinforzo proget-

tato si rappresentano qui le tensioni membranali di sforzo normale in direzione orizzontale e verticale. Tali tensioni sono state contrastate con una fasciatura in materiale fibro-composito opportunamente dimensionata.

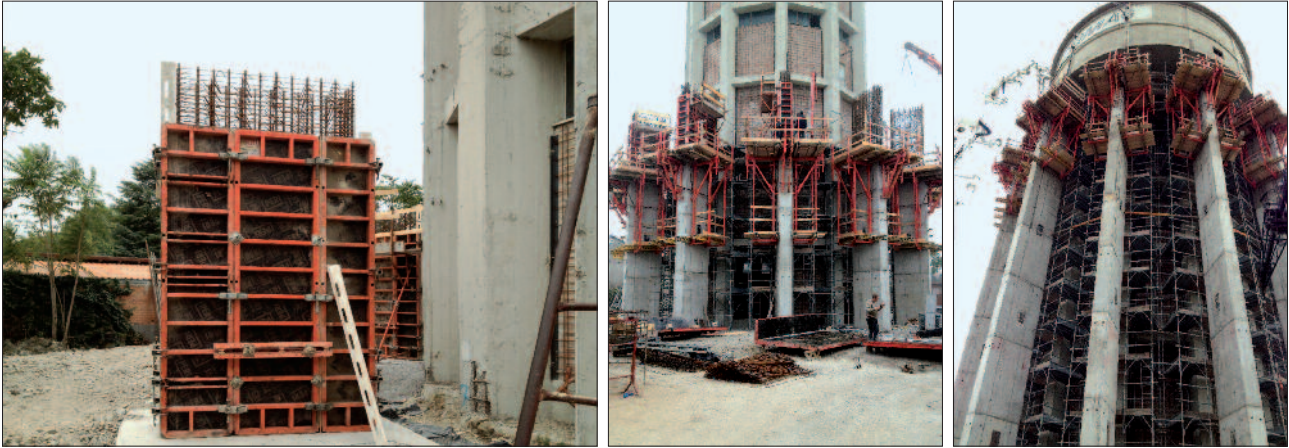
Figura 25  
Particolare della tavola  
relativa alla progettazione  
dei nuovi pilastri.

Sez C-C a quota 1500 - Staffe Ø10 L=500 cm

- Pos 2 28Ø24 da 25 a 616
- n. 24 Staffe Ø10 Lungh=500
- n. 24 Legature Ø10 Lungh=213
- n. 120 Legature Ø10 Lungh=73

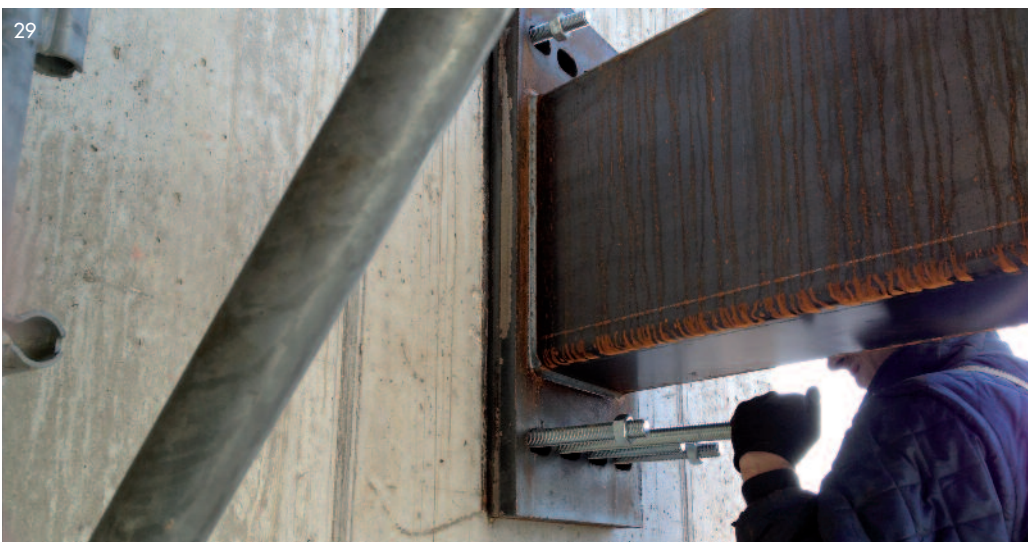
Figura 28  
Trave di coronamento in  
acciaio.

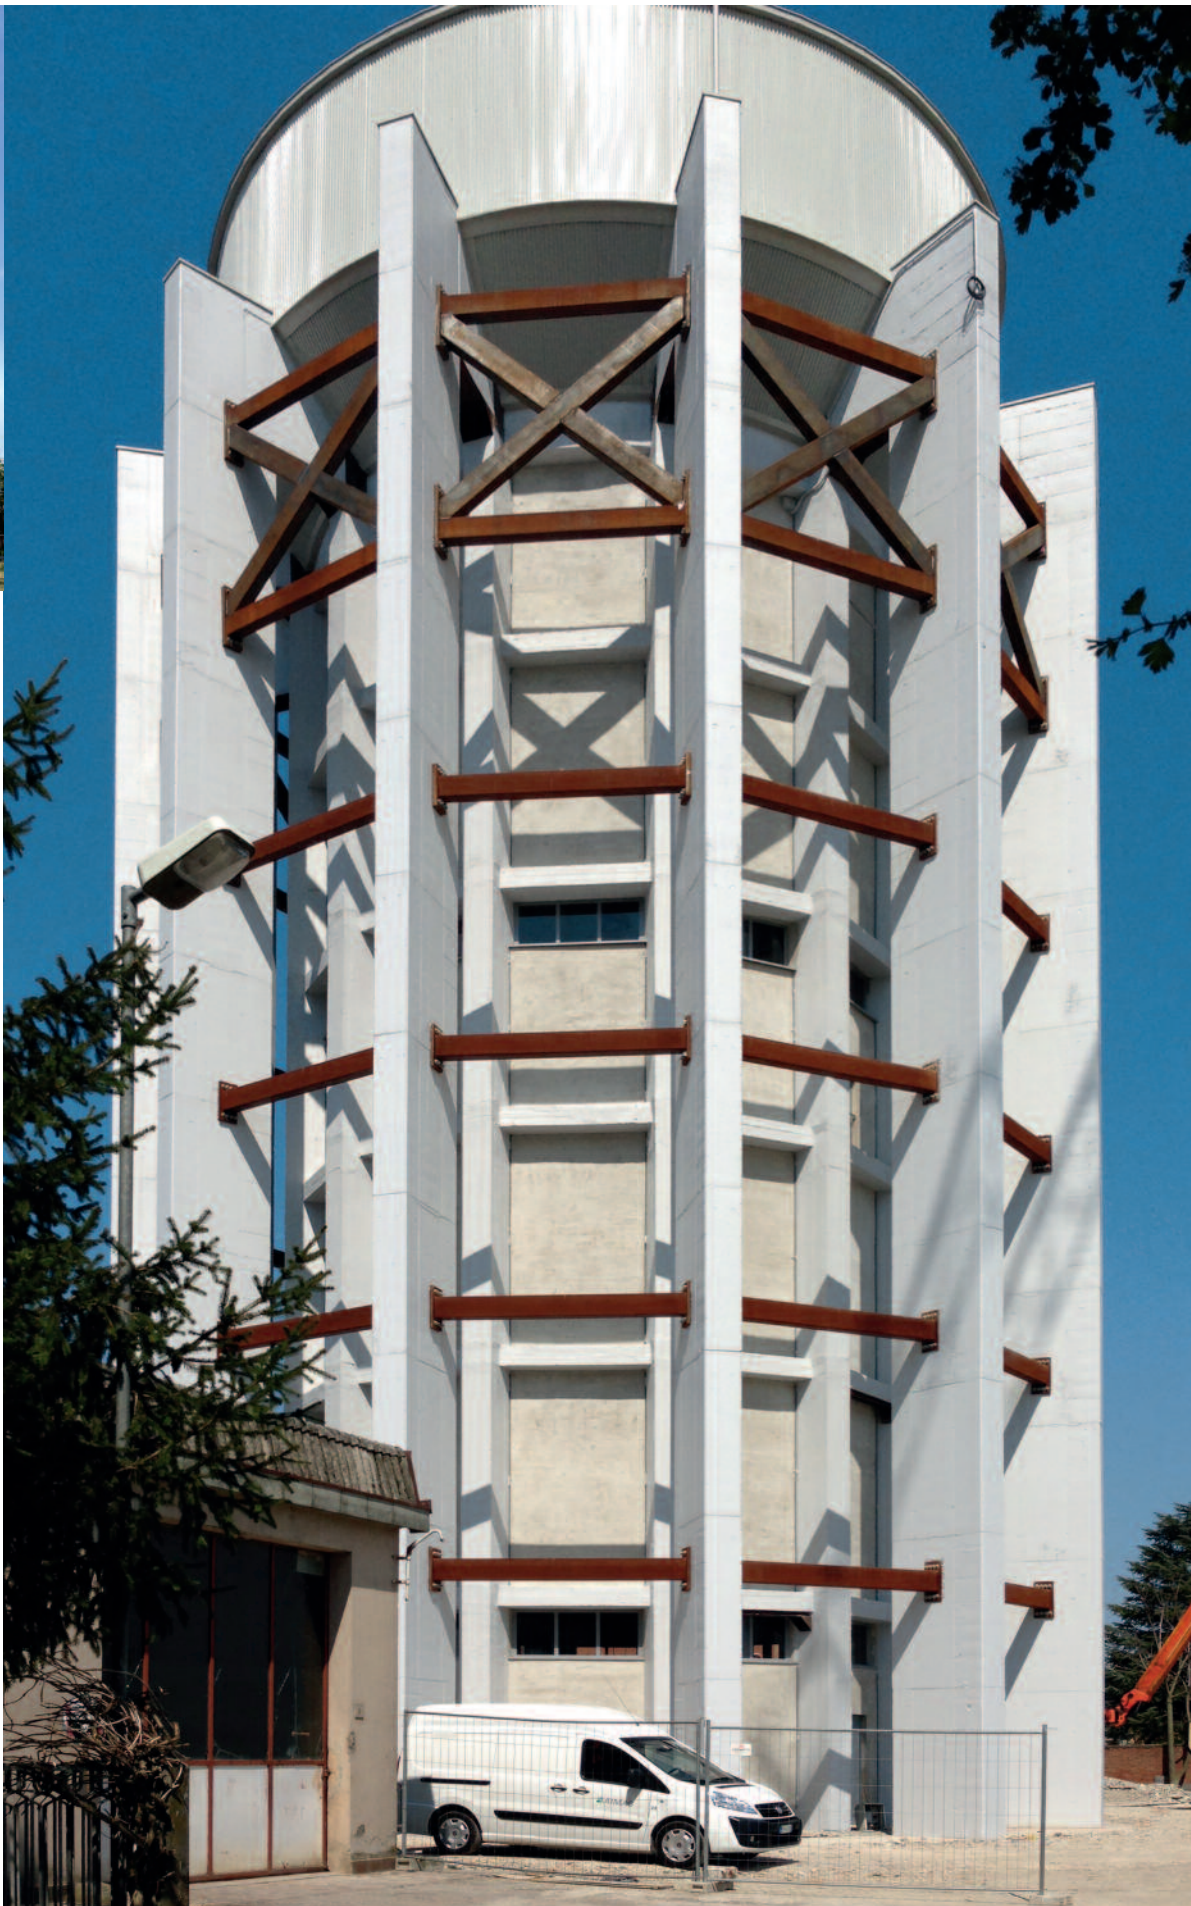
Figura 30  
La torre piezometrica di  
Mirandola, prima e dopo  
l'adeguamento sismico.

Nelle immagini successive si mostra, in aggiunta, la struttura a consolidamento avvenuto e una comparazione della torre prima e dopo l'intervento effettuato (Figura 30).
