# Intervento di confinamento di pilastri in C.A. con parziale decompressione in fase esecutiva

Giorgio Giacomini<sup>1</sup> ■

L'Università degli Studi di Trento ha intrapreso un piano di adeguamento funzionale di alcuni edifici all'interno del comparto edilizio ex Manifattura Tabacchi di Rovereto prevedendo un riadattamento funzionale degli stessi a spazi per la ricerca scientifica.

In tale ambito generale si pone l'intervento di adeguamento statico del cosiddetto "Edificio 14" (data costruzione 1911-1913, Figure 1 - 4). Esso è caratterizzato da una pianta di forma rettangolare di dimensioni pari a circa 98.0 x 15.8 m, con 4 livelli fuori terra ed uno interrato su una superficie approssimativamente pari a 2/3 di quella totale (66.3 x 15.8 m).

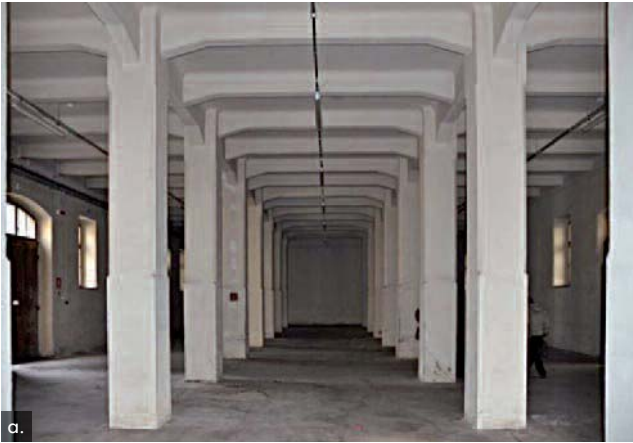
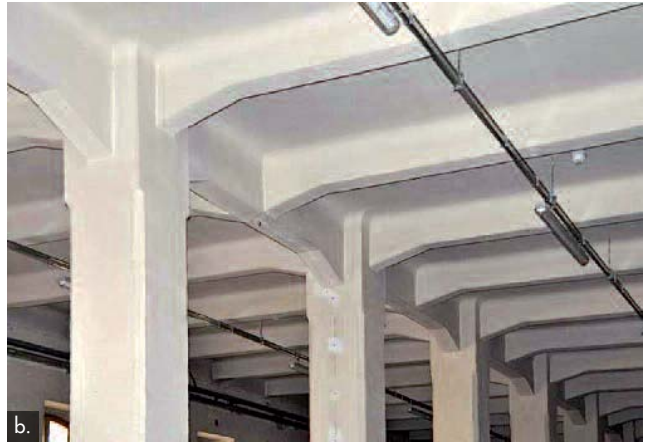
Figura 5  
Stato di fatto a) della  
pilastrata e b) dettaglio  
degli orizzontamenti.

- strutture murarie perimetrali in muratura lapidea ai piani inferiori e muratura in conglomerato cementizio nei due interpiani superiori con notevole grado di regolarità, dato l'allineamento verticale delle aperture (porte e finestre);
- strutture verticali interne costituite da **204 pilastri in conglomerato cementizio armato** con sezioni decrescenti dai piani inferiori ai piani superiori (Figura 5a) e tali da suddividere la pianta in moduli strutturali di dimensioni medie pari a 3.5 x 4.5 m;
- strutture orizzontali ai piani ed in copertura

costituite da un graticcio bidimensionale di travi sottosporgenti dagli orizzontamenti (Figura 5b), questi ultimi realizzati mediante solette massicce in conglomerato cementizio armato di modesto spessore;

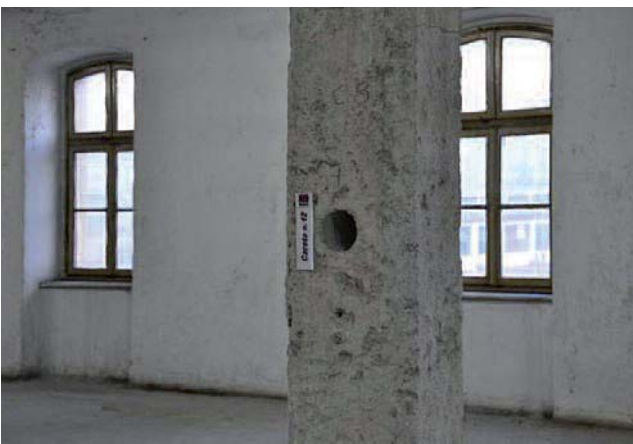
Figura 6  
Indagini sui pilastri  
(TASQ srl - Trento).

Le indagini eseguite hanno permesso di evidenziare per i pilastri una rilevante incidenza di nidi di ghiaia, un'assoluta carenza di staffatura (passo fino a 1.0 m), una resistenza cubica media a compressione del conglomerato cementizio mai superiore a 22.9 MPa (Figura 6).

Le esigenze di adeguamento strutturale dell'edificio hanno fatto precedere a qualsivoglia operazione progettuale la realizzazione di una campagna diagnostica con esecuzione di prove non distruttive e semidistruttive (realizzazione TASQ srl - Trento) che, con riferimento ai pilastri, hanno previsto:

- rilievo dell'armatura metallica mediante locali asportazioni del copriferro;
- 56 prove sclerometriche e altrettante prove ultrasoniche;
- 14 carotaggi con prova a rottura a compressione di 27 provini con rapporto altezza/diametro pari a  $H/D = 1$ ;
- stima della resistenza cubica media del calcestruzzo in opera con metodologia SonReb tarata sugli esiti delle prove di compressione.
